# SAFETY SUPPORT NEWS

# 工事事故の事例紹介

## 労働災害（建設機械の稼働に関連した人身事故）

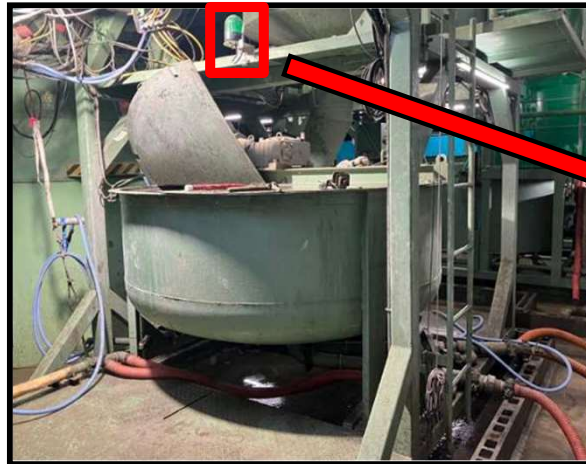
① 清掃していたアジテータ

- ◆ プラント清掃のためアジテータ内で作業をしていたところ、攪拌翼が作動し、右足を巻き込まれ負傷した。
- ◆ 被害の程度：作業員1名負傷（右足の甲付近の複数骨折、腰椎付近の一部骨折）

- アジテータの電源を落とさずに、清掃作業を行った。（電源を落としたと思い込み行動した。）
- 攪拌翼作動中の注意喚起が不十分であった。（「1分攪拌→10分停止…」を繰り返す間欠運転中だった）
- ヒューマンエラー（停止忘れ）に対する安全対策が不十分であった。

- 2人以上の目で停止を確認できるように作業手順書の変更を行う。
- アジテータの運転状況を示すパトライト（上図赤枠部）を作業員が視認しやすい形（上図赤点線枠部）へ変更し運転状況の見落としを抑制する。

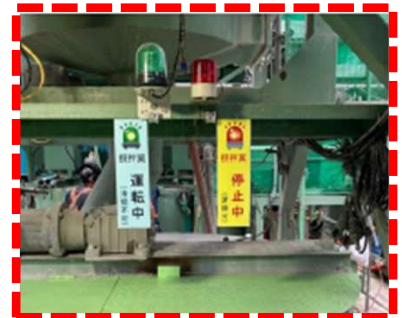
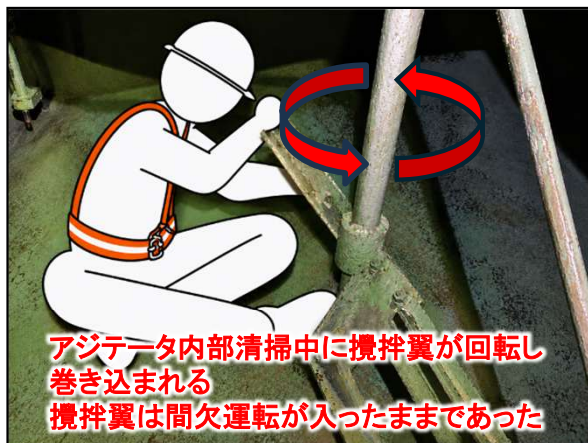
アジテータ内部清掃中に攪拌翼が回転し  
巻き込まれる  
攪拌翼は間欠運転が入ったままであった

- ② 内部で作業中、攪拌機が作動  
作業員は攪拌機にしがみつく

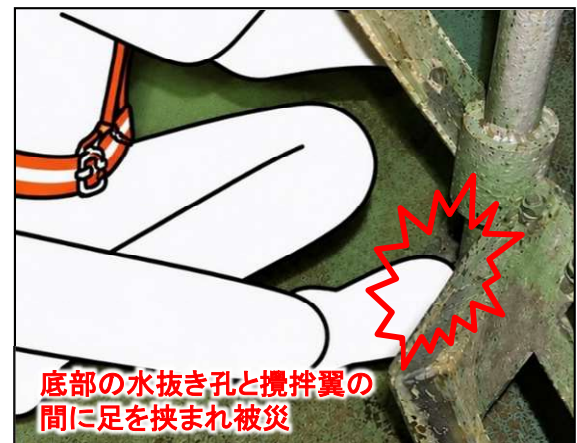
- ③ 右足が排水孔に挟まり、負傷

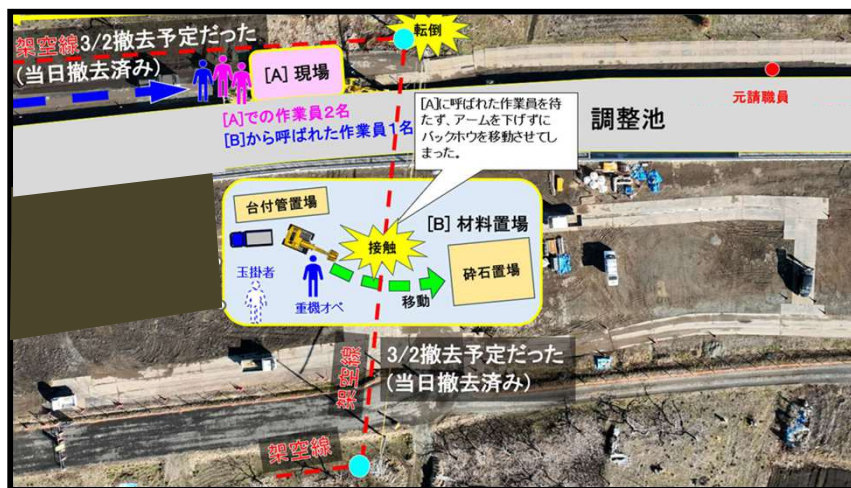
◆排水構造物工の施工にあたり、現場内材料置場にて材料の積み込み作業中、クレーン機能付きバックホウのアームを上げたまま移動したことにより、アームが架空線（通信線、高さ5m）に接触し、電柱を転倒させた。

事故発生時の現場状況  
(重機移動動線：緑点線 架空線：赤点線)

○作業手順書上は、架空線付近での作業時は合図者を設けることとなっていたが、作業効率を考慮し、合図者が一時不在の中、重機移動を行った。

○日々の朝礼・KYにおける安全指示、新規入場時の教育訓練、元請けの安全巡視確認含めて安全指導を実施していたが、日々の慣れた作業で注意力が散漫となってしまった。

○改めて作業分担について、指差し・声掛け確認を行い、移動作業にて一人作業を行わない事を徹底する。

○重機オペから見える位置としてアームやキャビン内にも注意喚起表示を張る。

○「架空線あり」に関連した明示物を重機オペから見える位置に設置する。

○架空線自体の高さ明記、及びバックホウアームを上げた際の最大高さを、重機が搬入された時点で全作業従事者に周知する。

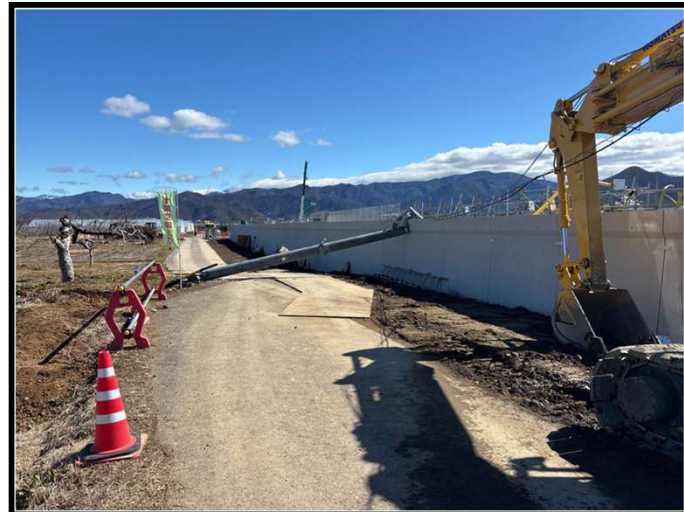
◆被害の程度：電柱転倒 1本、架空線損傷 通信線1条・高圧線3条

事故発生直後の電柱等損傷状況

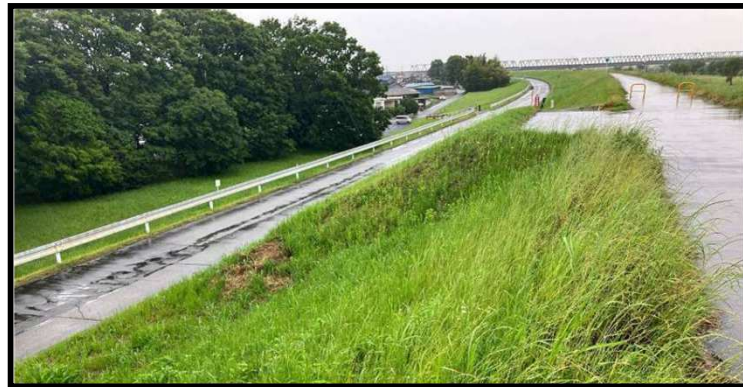
事故発生地点写真

- ◆ 堤防天端付近の法肩において肩掛式除草機械による除草作業中に飛石が発生し、川裏道路を走行していた一般車両（乗用車）を直撃した。
- ◆ 被害の程度：一般車両（乗用車）側面に打痕傷

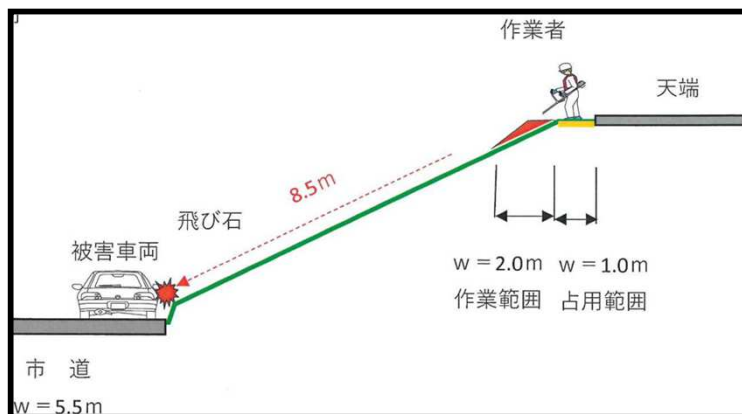
事故発生状況図①

- 除草作業において、第三者が接近した際は肩掛式除草を一時停止し、通過後に作業を再開することが作業手順書に記載されていた。当日のKYKにおいても作業箇所付近において、車両、歩行者、通行時の作業停止を注意喚起していたが、今回被害車両が付近を通行する際に除草作業の一時停止が行われなかった。
- 上記とともに、除草作業において第三者の接近が想定される区間では、監視役として監理技術者も作業に立ち合い注意喚起する事とされていたが、飛石が発生した箇所は当日の除草予定範囲外であったため、監理技術者が立ち会えていなかった。結果として被害車両の接近の見落としに繋がった。  
(作業員が独自の判断で除草作業を行ってしまった)

- 肩掛式除草作業者を対象に、作業手順内容の再教育実施。加えて、当日監視役指名時に、第三者発見時の手順を日々、指示し徹底する。
- 朝礼時に、当日作業予定外で気になる箇所などの抽出を行い、対応を話し合う。加えて、指示された作業箇所以外は、作業しない事を周知・徹底する。（独自判断による作業の防止）
- 第三者が接近する施工箇所では、監視員に加え、監視専属の交通誘導員を配置し、第三者接近時の作業一時停止を徹底させる。これにより第三者接近についての見落としを防ぐ。
