# 2. 決壊した堤防の応急復旧～チーム印旛沼～【9月27日(日) 17時時点】

発災日時・場所: 9月22日 5時頃※、①千葉県成田市船形干拓地先、②千葉県成田市下方地先  
9月23日13時頃※、③千葉県印旛郡栄町酒直地先 ※については②と③は覚知日時  
被災延長・被災概要: ①堤防決壊 L=約100m(速報値) ②堤防決壊 L=約50m(右岸)、L=約50m(左岸) (速報値)  
③堤防決壊 L=約20m(右岸)(速報値)

# 2. 決壊した堤防の応急復旧 ～チーム印旛沼～【9月27日(日) 17時時点】

# 2. 決壊した堤防の応急復旧

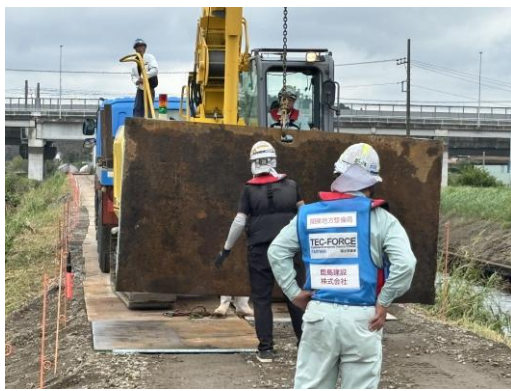
工事用道路整備状況

9月27日 11:30撮影

- ・9月25日(金) 緊急復旧工事着手
- ・9月27日(日) 工事用道路工 64%完了

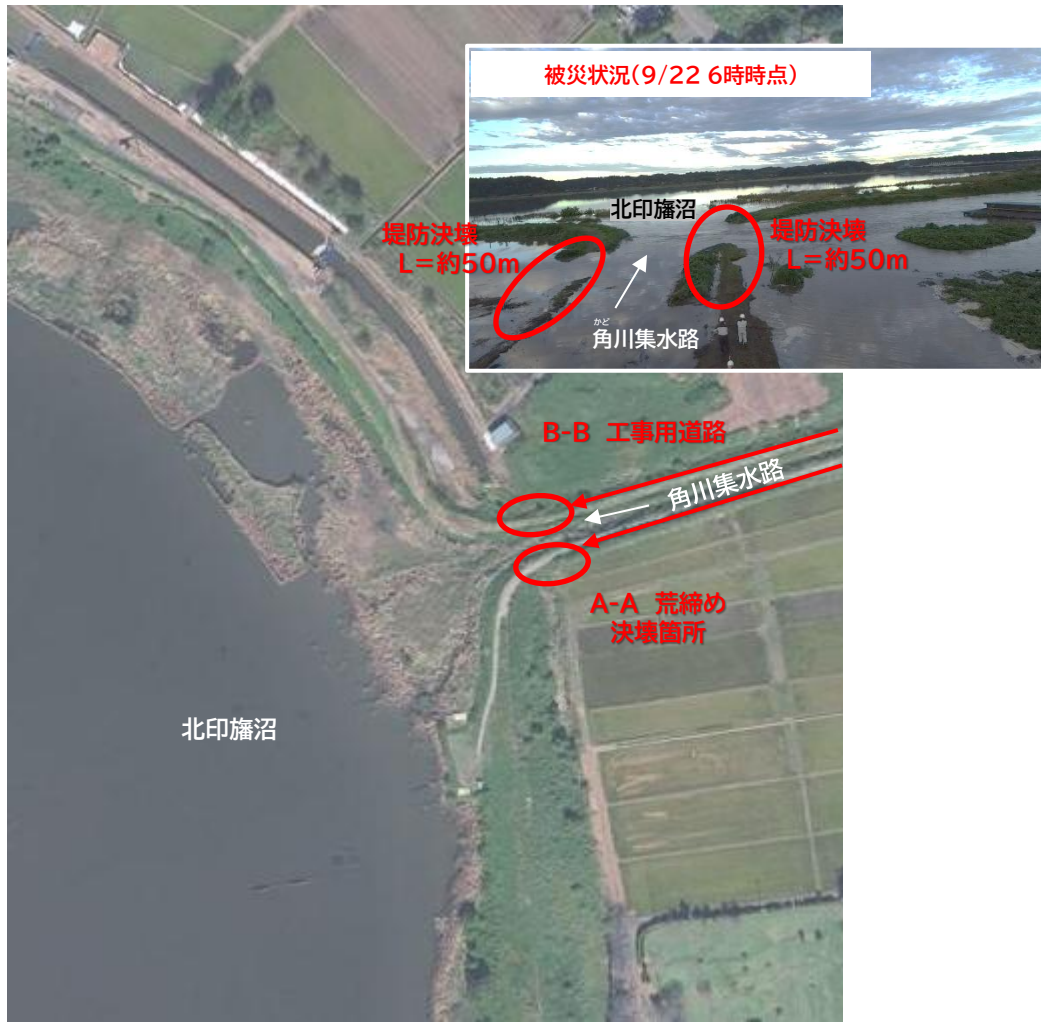
### 【被災箇所の状況】

| 被災概要 | 堤防決壊 L＝約50m(右岸)、L＝約50m(左岸) (速報値) | 9月25日 | 緊急対応着手【施工業者:(株)小高興業 <sup>おだかこうぎょう</sup> 】 | |

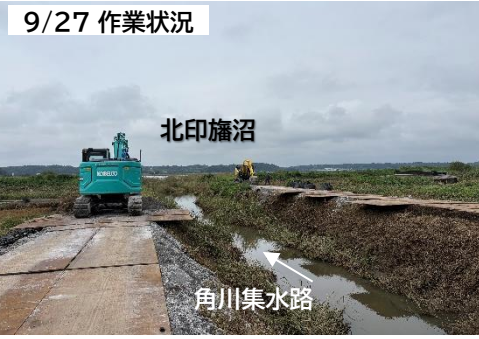
9/27 作業状況

| | | 9月27日 | 工事用道路が完了し、荒締切着手 | |

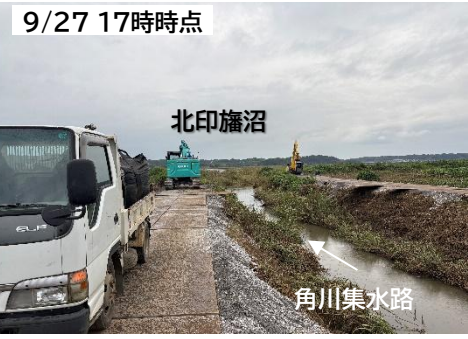
9/27 17時時点

工事用道路整備(敷鉄板敷設)状況

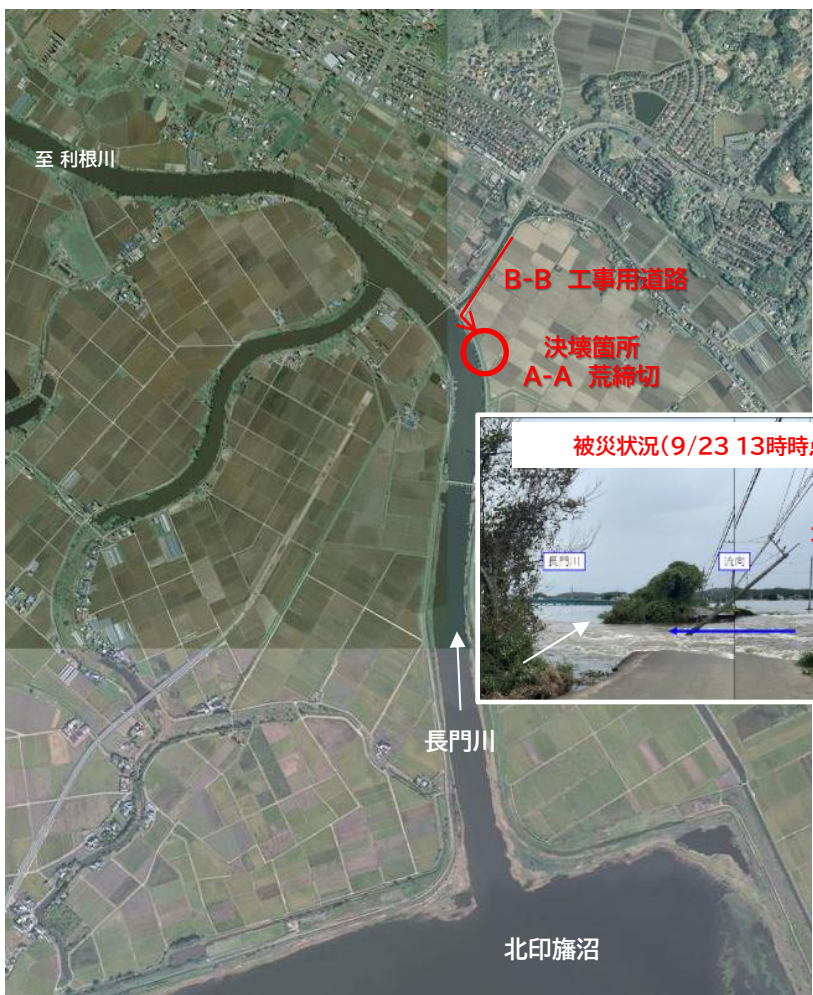
## 【被災箇所の状況】

発災日時 9月23日(水) 13時頃※覚知日時  
発災場所 千葉県栄町酒直地先  
被災概要 堤防決壊 L=約20m(右岸)(速報値)

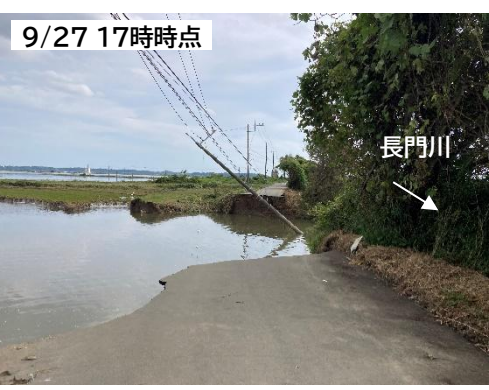
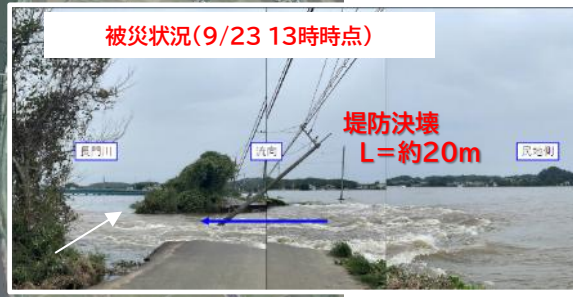
<作業終了時 定点写真>

工事用道路整備(大型土のう作成)状況
