# 2. 決壊した堤防の応急復旧～チーム印旛沼～【9月28日(月) 17時時点】

発災日時・場所: 9月22日 5時頃※、①千葉県成田市船形干拓地先、②千葉県成田市下方地先  
9月23日13時頃※、③千葉県印旛郡栄町酒直地先 ※については②と③は覚知日時  
被災延長・被災概要: ①堤防決壊 L=72.6m ②堤防決壊 L=27.0m(右岸)、L=19.0m(左岸)  
③堤防決壊 L=33.2m(右岸)

## 角川集水路

～チーム印旛沼～【9月28日(月) 17時時点】  
利根川水系長門川

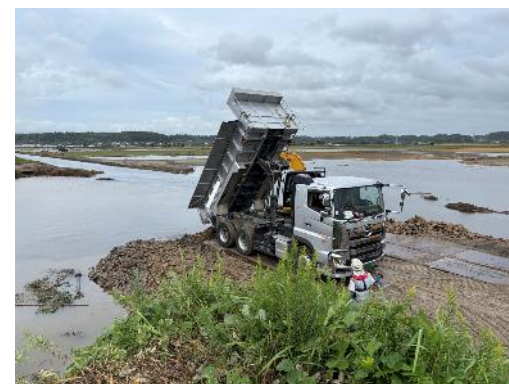
9月28日 13:20撮影

- ・9月25日(金) 緊急復旧工事着手
- ・9月28日(月) 工事用道路工 完了  
荒締切工(氾濫を止める) 7%完了

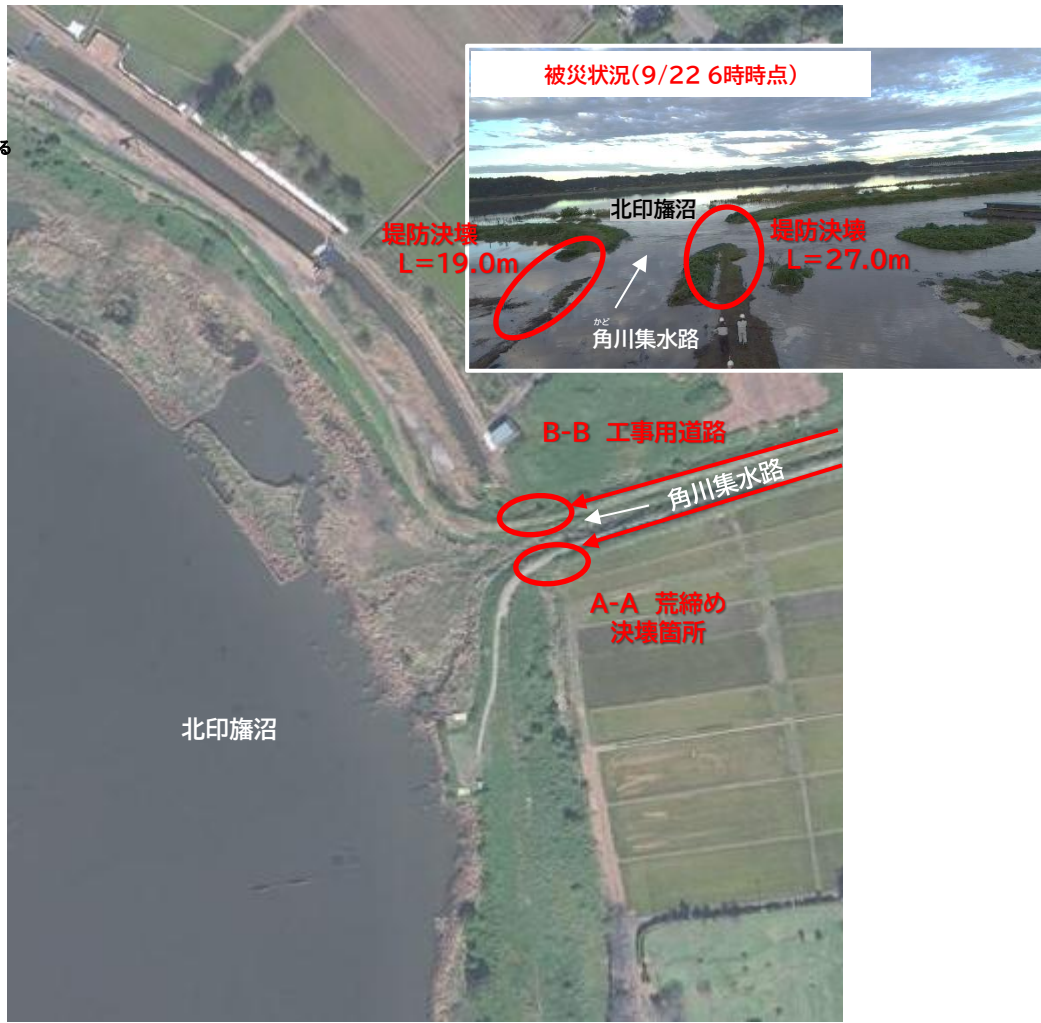
### 【被災箇所状況】

発災日時 9月22日(火)5時頃※覚知日時  
発災場所 千葉県成田市<sup>したかた</sup>下方地先  
被災概要 堤防決壊 L=27.0m(右岸)、L=19.0m(左岸)

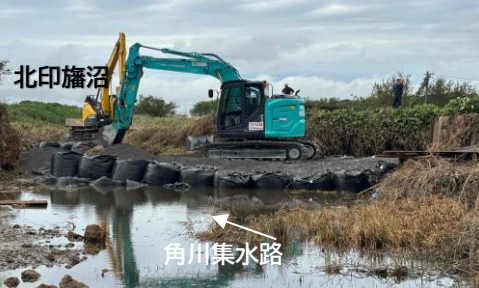
9/28 作業状況

荒締切実施状況(右岸)

対応状況 9月24日 テックフォース及び県で現地を確認し、  
応急復旧方針を決定後着手予定  
9月25日 緊急対応着手【施工業者:(株)小高興業<sup>おだかこうぎょう</sup>】  
9月27日 工事用道路が完了し、荒締切着手

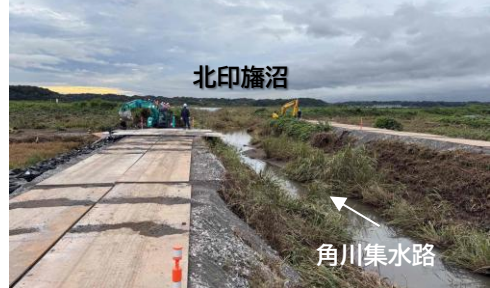
9/28 17時時点

<作業終了時 定点写真>

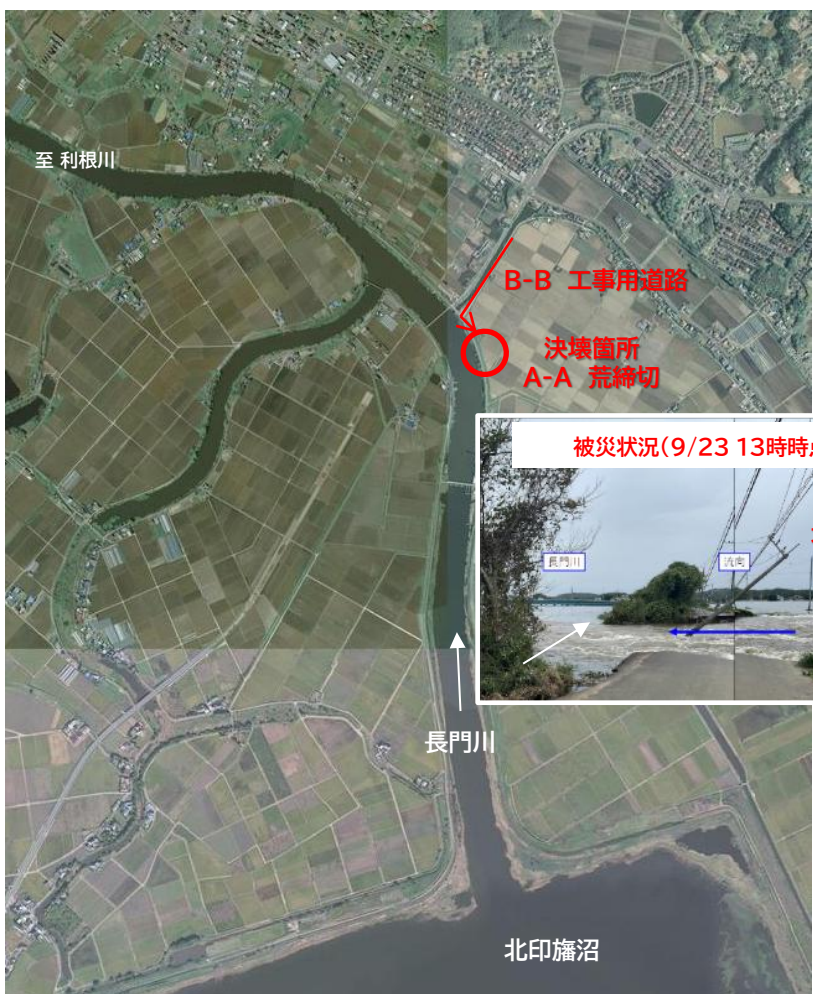
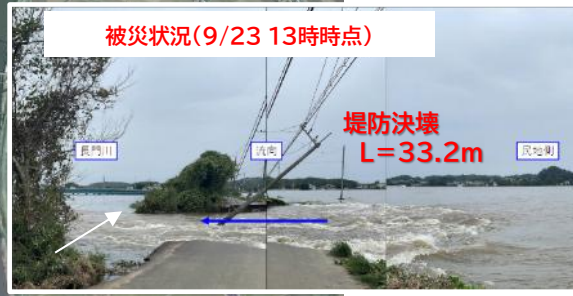
## 【被災箇所の状況】

発災日時 9月23日(水) 13時頃※覚知日時  
発災場所 千葉県栄町酒直地先  
被災概要 堤防決壊 L=33.2m(右岸)

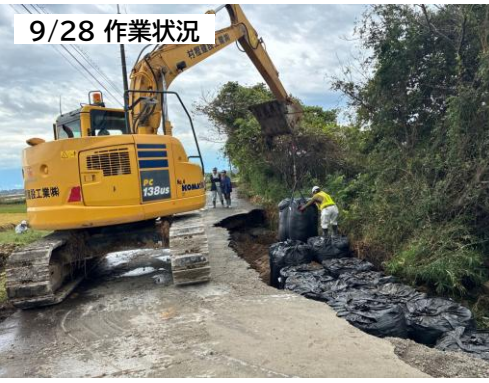
工事用道路整備(大型土のう設置)状況

対応状況 9月24日 テックフォース及び県で現地を確認し、  
応急復旧方針を決定後着手予定  
9月26日 緊急対応着手【施工業者:村樫建設工業(株)】  
9月28日 工事用道路が完了し、荒締切着手
