2. 決壊した堤防の応急復旧～チーム印旛沼～【9月29日(火) 17時時点】

発災日時・場所: 9月22日 5時頃※、①千葉県成田市船形干拓地先、②千葉県成田市下方地先  
9月23日13時頃※、③千葉県印旛郡栄町酒直地先      ※については②と③は覚知日時  
被災延長・被災概要: ①堤防決壊 L=72.6m ②堤防決壊 L=27.0m(右岸)、L=19.0m(左岸)  
③堤防決壊 L=33.2m(右岸)

国土交通省  
関東地方整備局

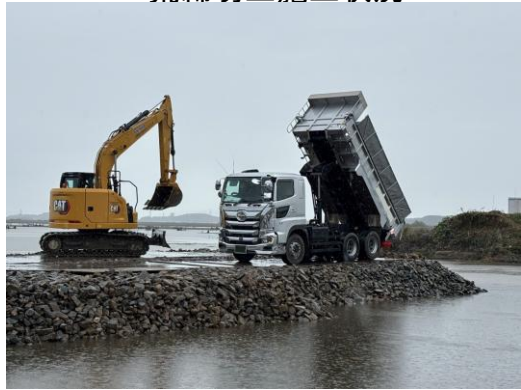
荒締切工施工状況

9月29日 9:32撮影

- ・9月25日(金) 緊急復旧工事着手
- ・9月28日(月) 工事用道路工 完了
- ・9月29日(火) 荒締切工(氾濫を止める) 61%完了

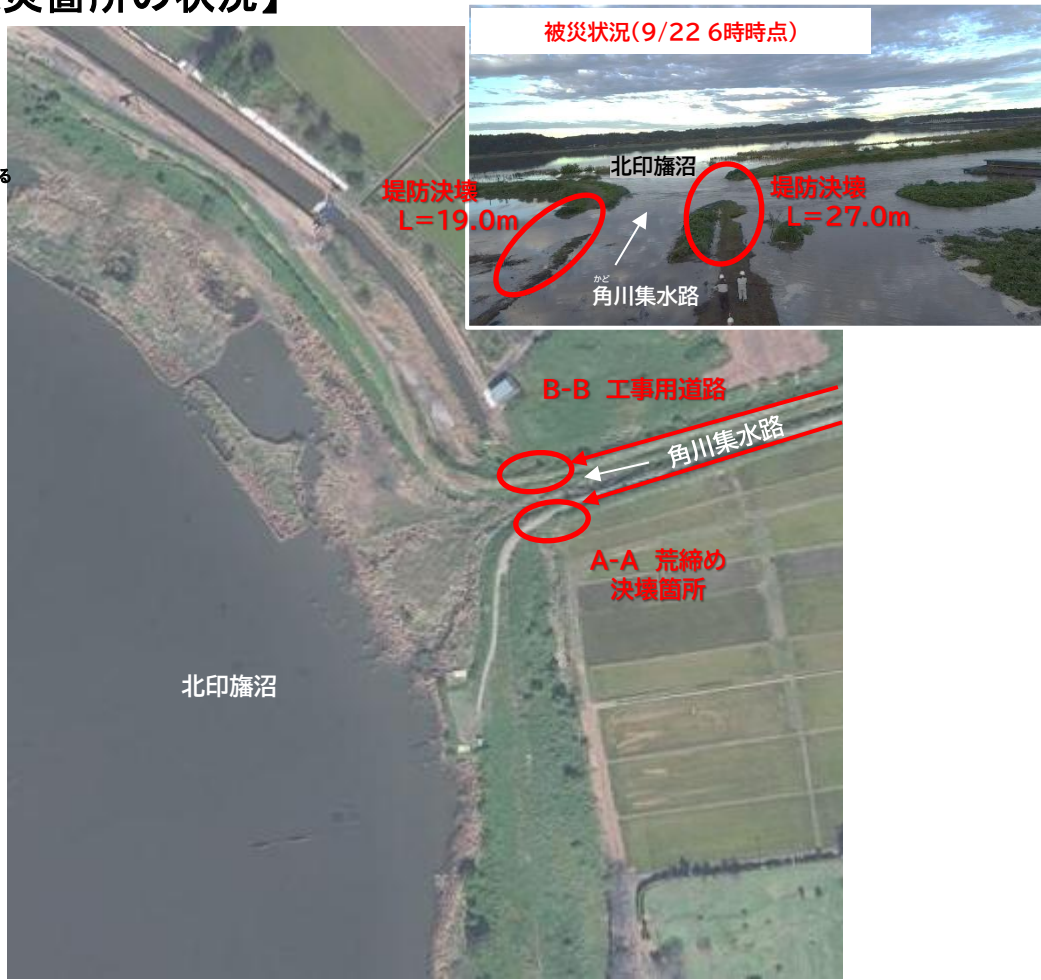
### 【被災箇所の状況】

発災日時 9月22日(火)5時頃※覚知日時  
発災場所 千葉県成田市<sup>したかた</sup>下方地先  
被災概要 堤防決壊 L=27.0m(右岸)、L=19.0m(左岸)

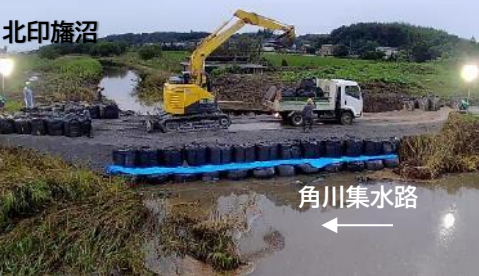
9/29 作業状況

荒締切実施状況(右岸)

対応状況 9月24日 テックフォース及び県で現地を確認し、  
応急復旧方針を決定後着手予定  
9月25日 緊急対応着手【施工業者:(株)小高興業<sup>おだかこうぎょう</sup>】  
9月27日 工事用道路が完了し、荒締切着手  
9月29日 荒締切(氾濫を止める) 完了

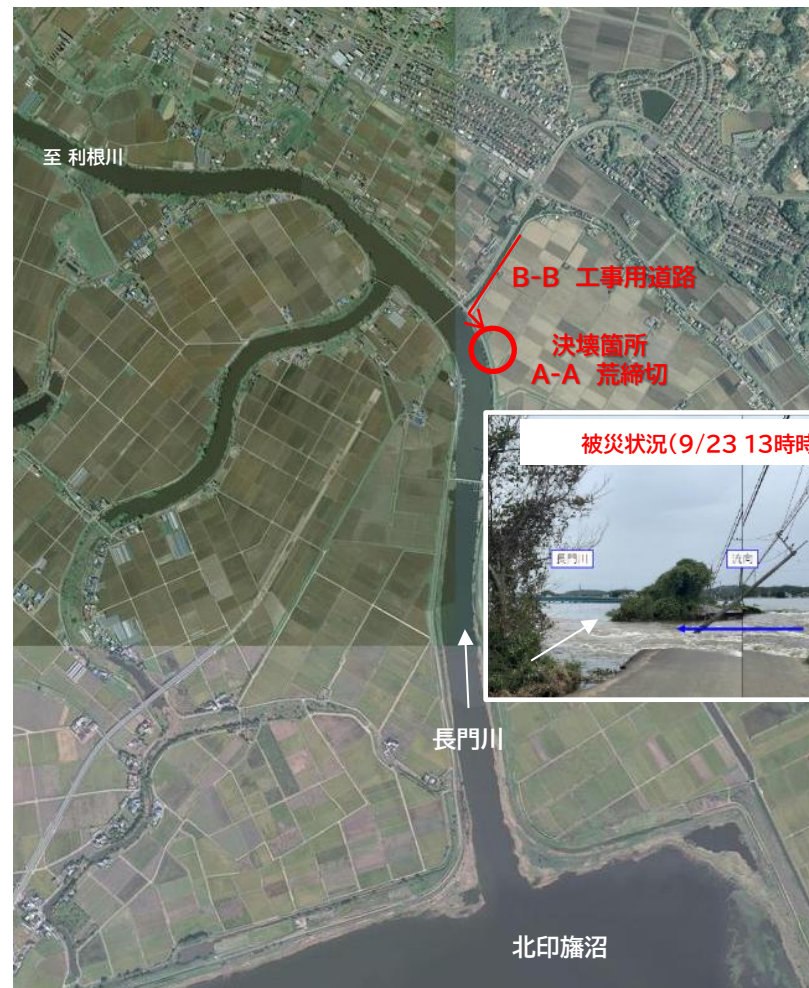
## 【被災箇所の状況】

被災状況(9/23 13時時点)

堤防決壊  
L=33.2m

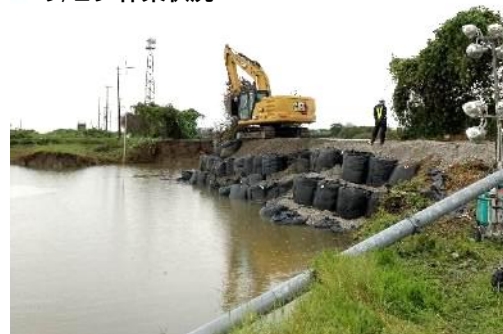
9/29 作業状況

荒締切実施状況

9月28日 工事用道路が完了し、荒締切着手
