# 2. 決壊した堤防の応急復旧～チーム印旛沼～【10月11日(日) 15時時点】

発災日時・場所: 9月22日 5時頃※、①千葉県成田市船形干拓地先、②千葉県成田市下方地先  
9月23日13時頃※、③千葉県印旛郡栄町酒直地先 ※については②と③は覚知日時  
被災延長・被災概要: ①堤防決壊 L=72.6m ②堤防決壊 L=27.0m(右岸)、L=19.0m(左岸)  
③堤防決壊 L=33.2m(右岸)

～チーム印旛沼～【10月11日(日) 15時時点】  
印旛沼(船形干拓)

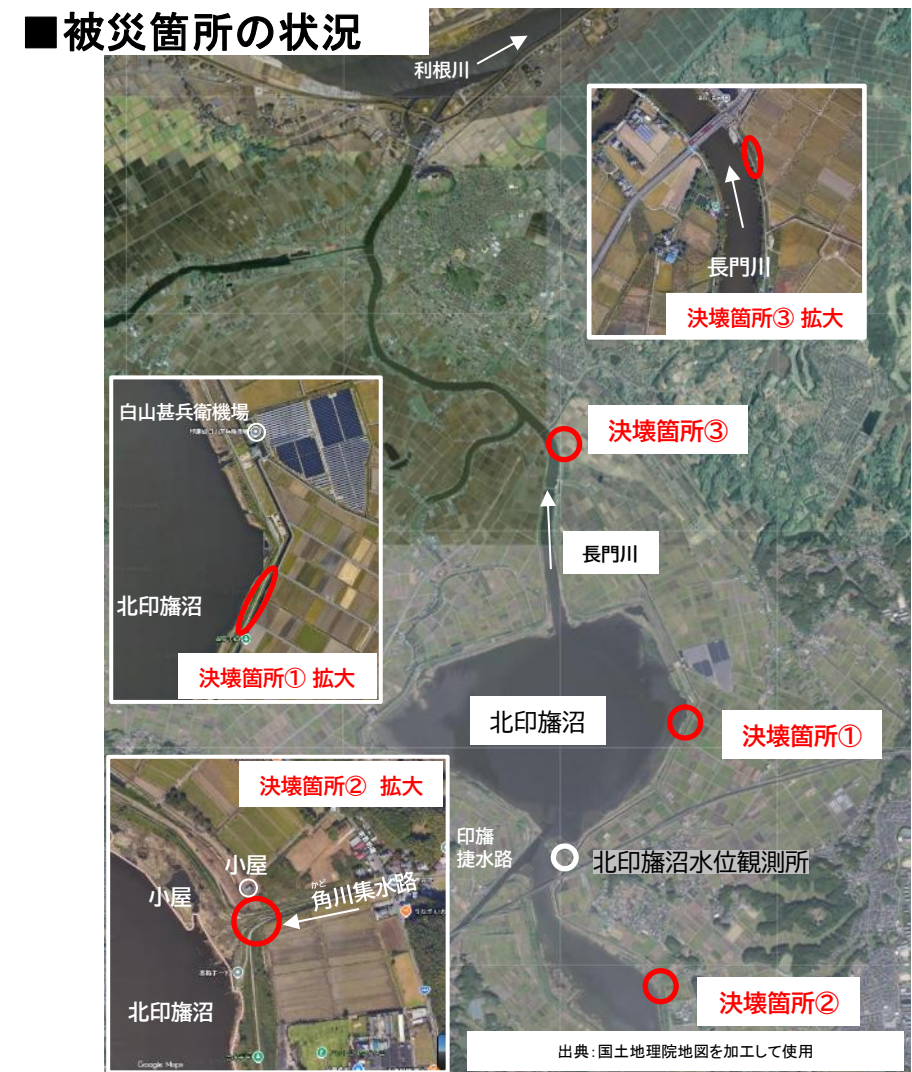
堤防決壊 延長72.6m

【撮影:R8.9.22 14時頃】

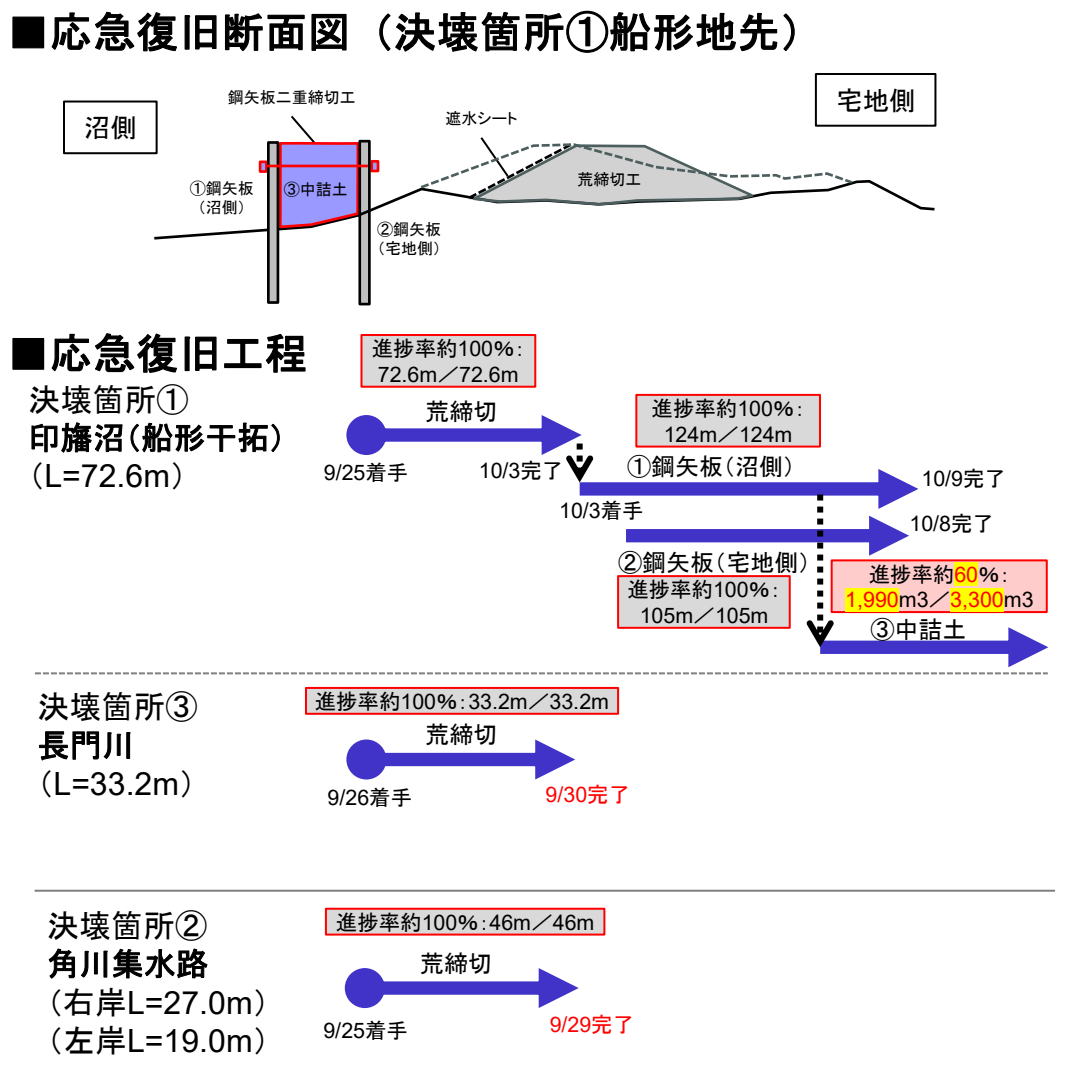
現地施工状況

10月11日 9:00 撮影

| ・10月11日(日) | 鋼矢板二重締切工(中詰土) | 60% |

進捗率約60%:  
1,990m<sup>3</sup>/3,300m<sup>3</sup>
