# 2. 決壊した堤防の応急復旧～チーム印旛沼～【10月16日(金) 17時時点】

発災日時・場所: 9月22日 5時頃※、①千葉県成田市船形干拓地先、②千葉県成田市下方地先  
9月23日13時頃※、③千葉県印旛郡栄町酒直地先 ※については②と③は覚知日時  
被災延長・被災概要: ①堤防決壊 L=72.6m ②堤防決壊 L=27.0m(右岸)、L=19.0m(左岸)  
③堤防決壊 L=33.2m(右岸)

# 2. 決壊した堤防の応急復旧

～チーム印旛沼～【10月16日(金) 16時時点】  
印旛沼(船形干拓)

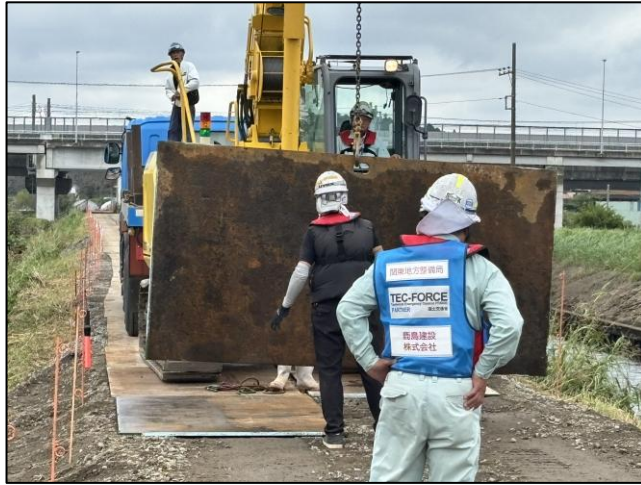
工事用道路施工中

| ・9月28日(月) | 工事用道路工 | 完了 |

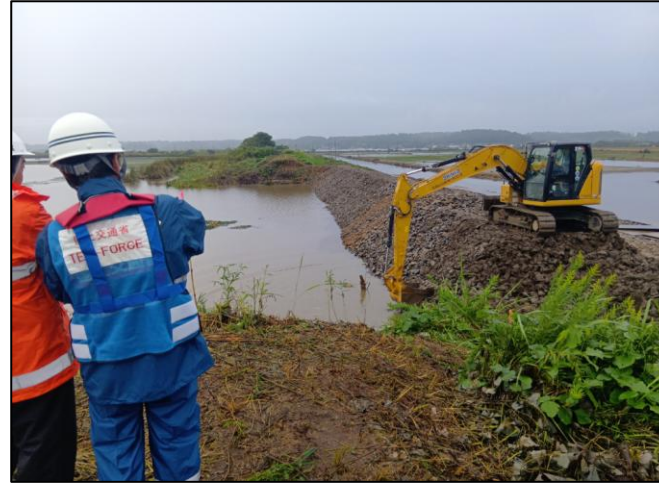
荒締切工施工中

| ・9月30日(水) | 荒締切工(氾濫を止める) | 完了 |

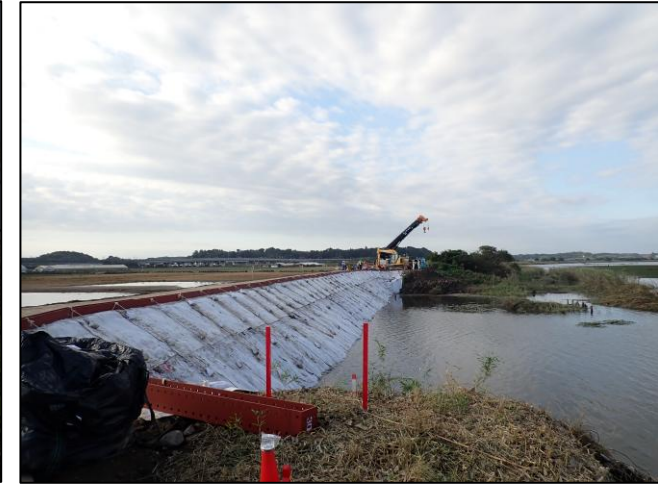
荒締切工完了

| ・10月3日(土) | 荒締切工(約YP5.0m) | 完了 |

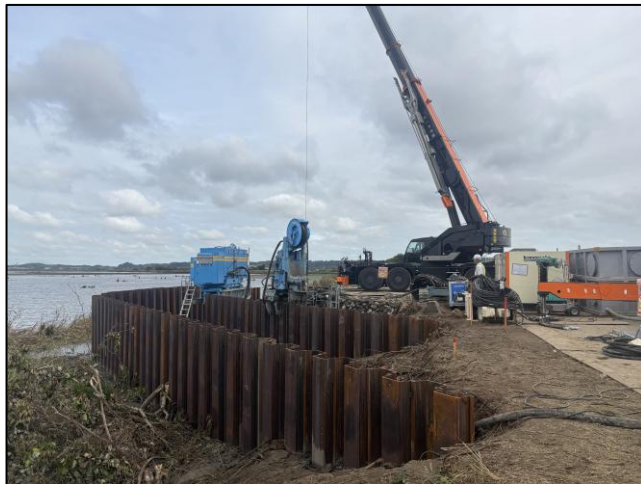
二重締切工(鋼矢板打込み)施工中

| ・10月8日(木) | 鋼矢板二重締切工(鋼矢板:宅地側) | 完了 |
| ・10月9日(金) | 鋼矢板二重締切工(鋼矢板:沼側) | 完了 |

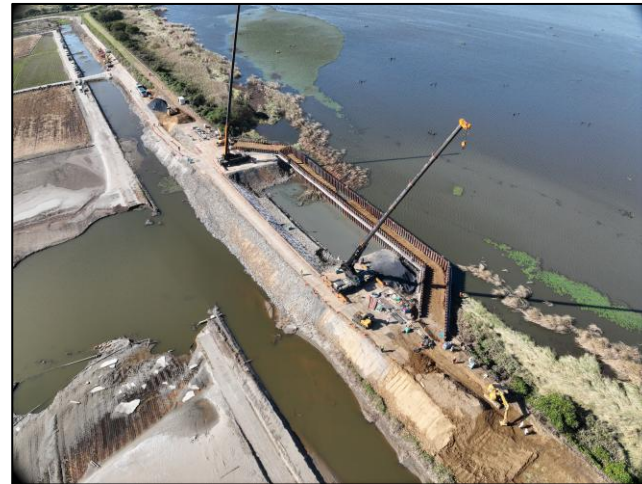
二重締切工(中詰め)施工中

| ・10月15日(木) | 鋼矢板二重締切工(中詰土) | 完了 |

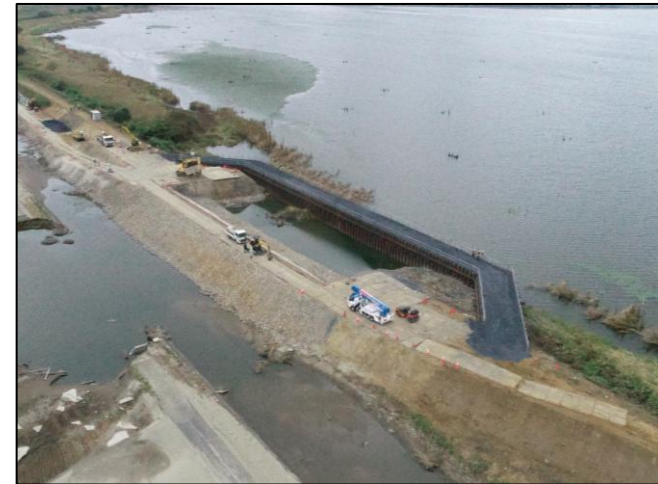
二重締切工完了
