劣化修理方針

【旧大隈重信別邸・旧古河別邸劣化修理方針】

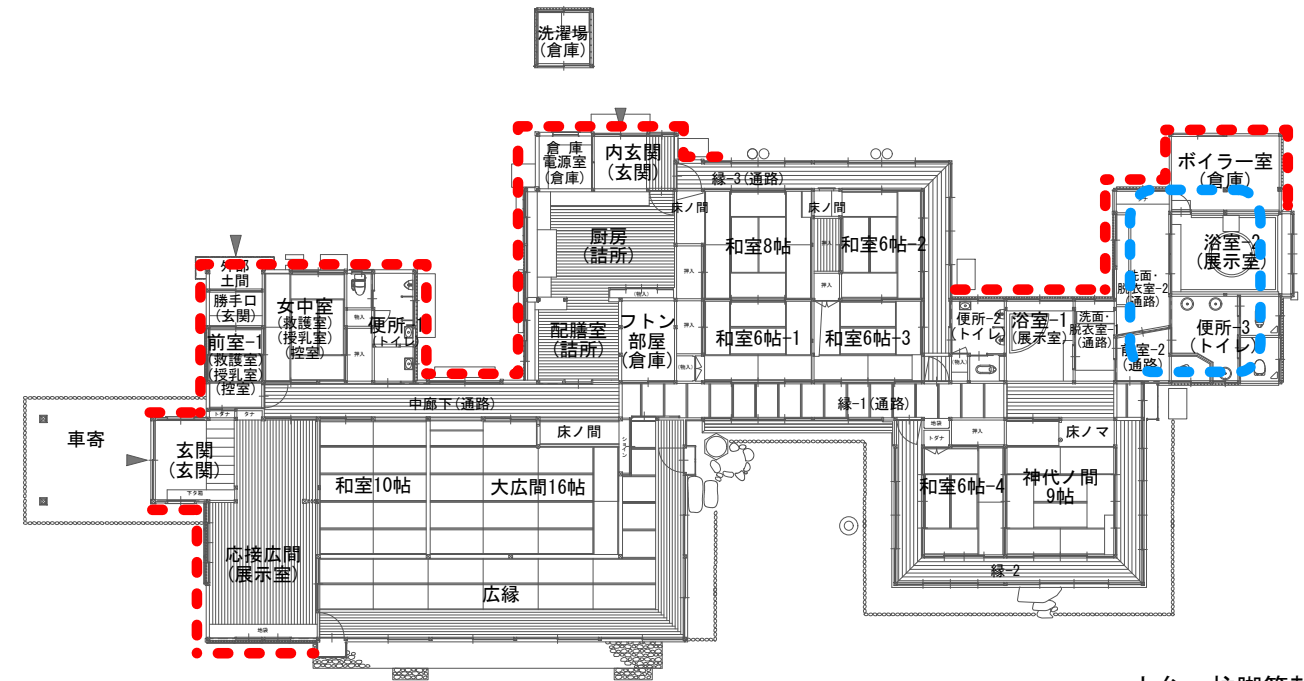
主な軸組劣化修理範囲図(半解体修理範囲)

●●●●● : 土台、柱脚等軸組修理予定範囲
(主に外壁モルタル仕上大壁部)

●●●●● : 梁修理予定範囲(梁蟻害多数)

※上記軸組修理範囲周辺は半解体修理を予定

※上記以外の範囲は部分解体による修理を予定
