【概略残存状況と復原方針案】 残存状況及び痕跡は、概ね古図面と合致する。

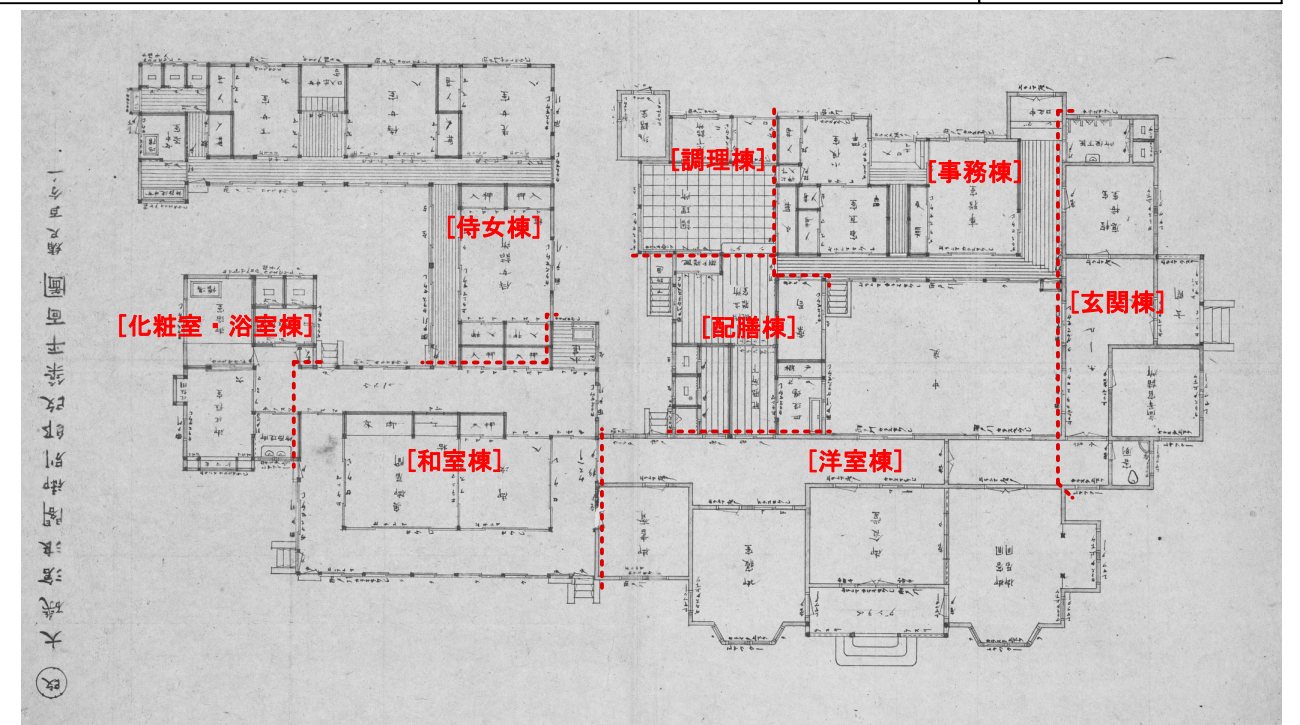
和室棟	洋室棟	玄関・事務棟		侍女棟	調理・配膳棟		化粧室・浴室棟
			玄関	事務		調理	配膳	
基礎	○	○	○	○	○ ただし、撤去された 女中洗面所・手洗は未確認	不明	○	○ ただし上部研られている
軸組	○	○	土台：○ 柱痕跡あり：△	土台：○ 柱痕跡あり：△ ※ただし調理棟側不明	土台：○ 柱痕跡あり：△	土台：不明 柱：×	土台：○ 柱痕跡あり：△	×
小屋組	○	○	○	玄関側：○ 調理側：×	○	×	×	×
内装 (仕上・造作)	○	○	×	ほぼ現存しないが 一部残る	×	×	×	×
外装 (仕上・造作)	○	○	×	×	×	×	×	×
内外建具	○	○	×	×	×	×	×	×
屋根	×	×	×	×	×	×	×	×
古写真の有無	当初に近い 外観古写真あり	当初に近い 外観古写真あり	当初に近い 外観古写真あり	×	×	×	×	S 63年頃の 部分的な外観写真あり
復原方針案	<ul style="list-style-type: none"> ・間仕切、内外装等、可能な限り当初復原を目指す ・不可能な範囲(復原根拠不確定範囲)は現状維持とする ・化粧室・浴室棟取り合いは、外壁として整備(※1) 			<ul style="list-style-type: none"> ・規模、外装(外壁、屋根等)は当初復原を目指す ・柱は原則復原とし、活用に合わせて調整 ・間仕切、内装、床高さは活用に合わせて調整(※2) ・侍女棟の撤去範囲(女中洗面所、手洗)は復原せずに外壁として整備(※1)する方針とするが、基礎試掘により規模が明らかになった場合は復原を検討 			<ul style="list-style-type: none"> ・基礎を保護の上、上部構造の復原はしない
