**資料 3-2**

## 劣化修理方針

資料3-2 <旧滄浪閣(伊藤博文邸跡・旧李王家別邸)>(旧李王家別邸・(旧)ホール棟) 劣化修理工方②

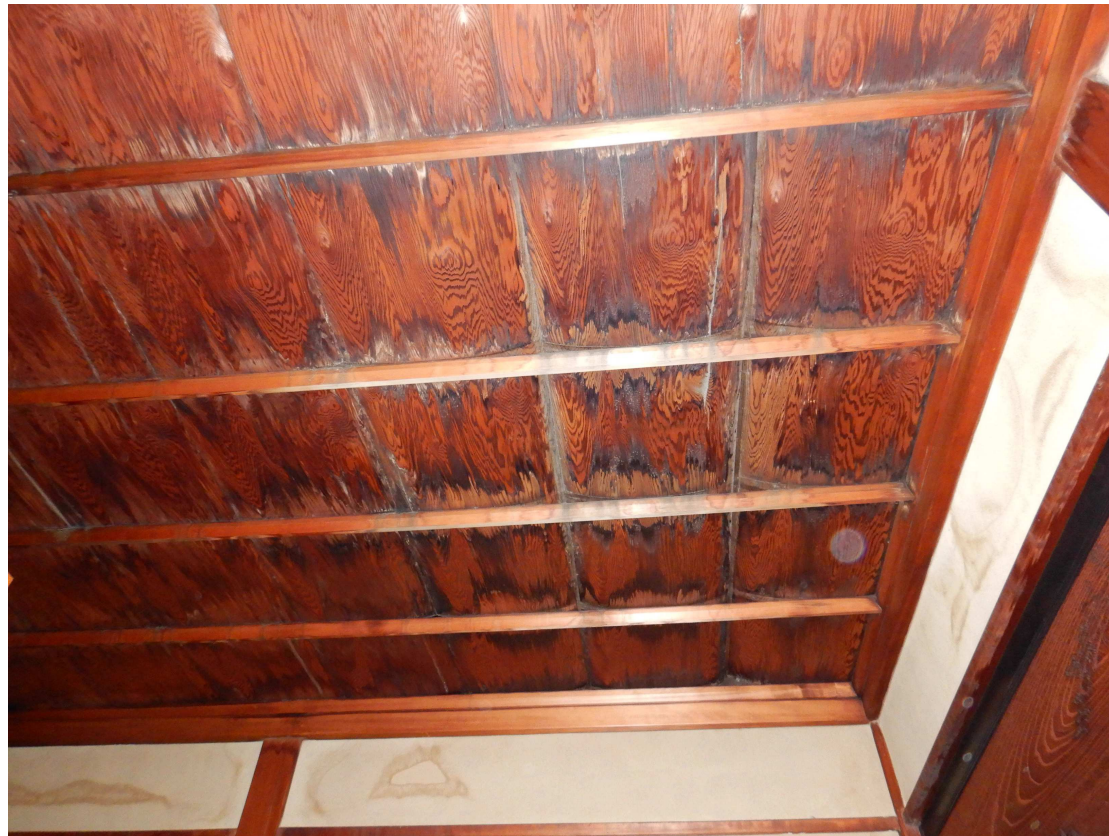
(1) 和室棟 御次 天井材の雨染み跡  
⇒清掃の上再利用、或いは取替 (洗いはしない方向で検討中)

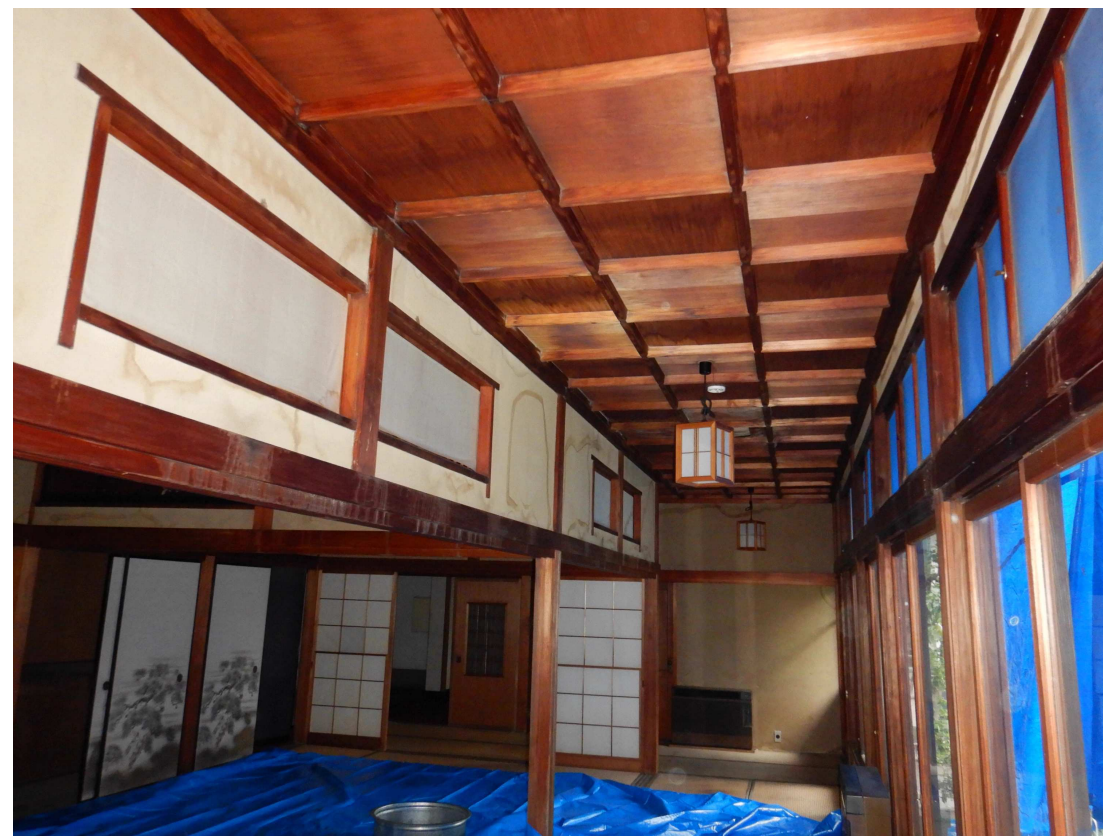
(2) 和室棟 広縁-1 天井材(突板)、長押、鴨居の雨染み跡  
⇒清掃の上再利用、或いは取替 (洗いはしない方向で検討中)

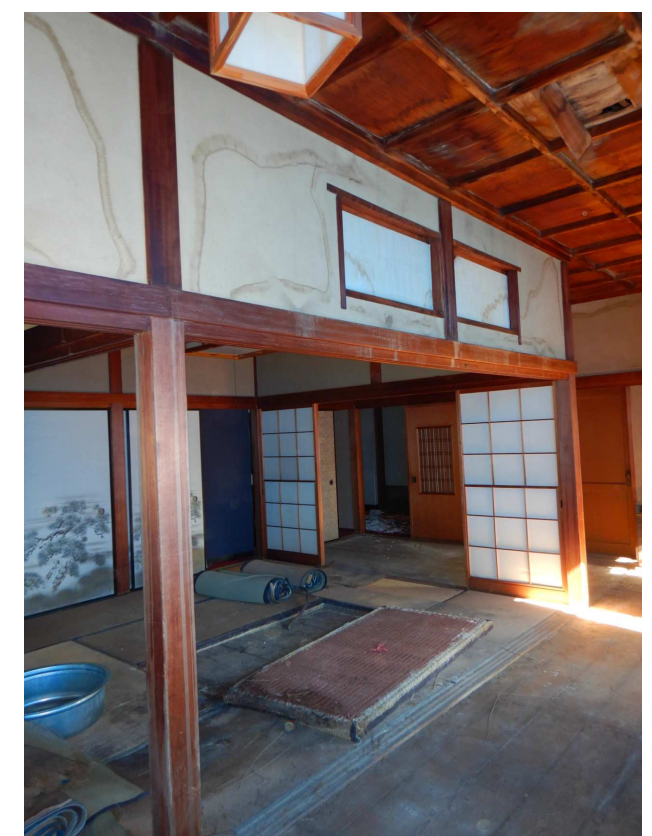
(3) 和室棟 広縁-1 柱、天井板(突板)、長押、鴨居の雨染み跡  
⇒清掃の上再利用、或いは取替 (洗いはしない方向で検討中)

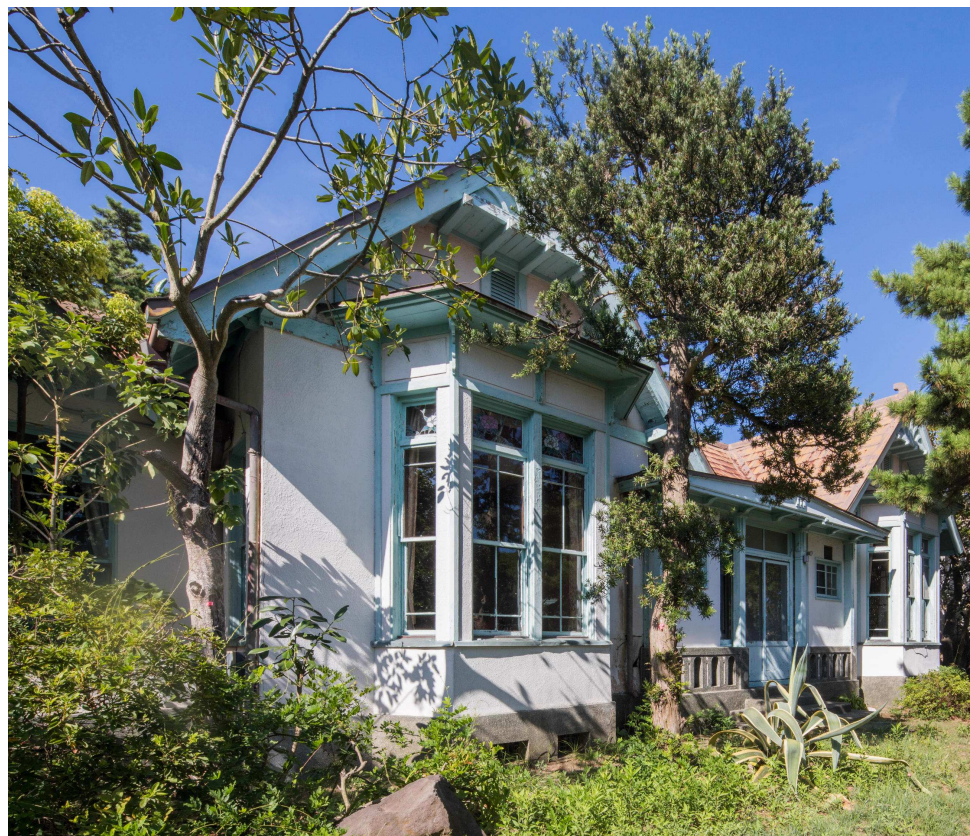
(4) 洋室棟南面外壁  
造作材への塗装の剥落⇒活膜を残し、当初色を上塗り予定  
外壁吹付材(後補)の剥落⇒剥離方法検討中

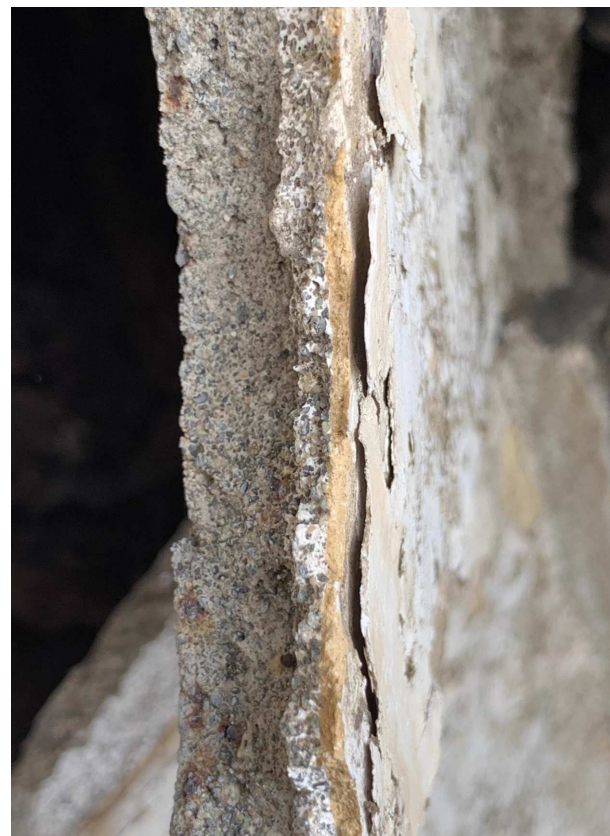
(5) 洋室棟南面外壁 断面構成  
木摺の上に、  
①当初下地：珉外(漆喰も混ざっている可能性あり)  
②当初仕上：着色系左官材  
③後補仕上：吹付材⇒剥離方法検討中

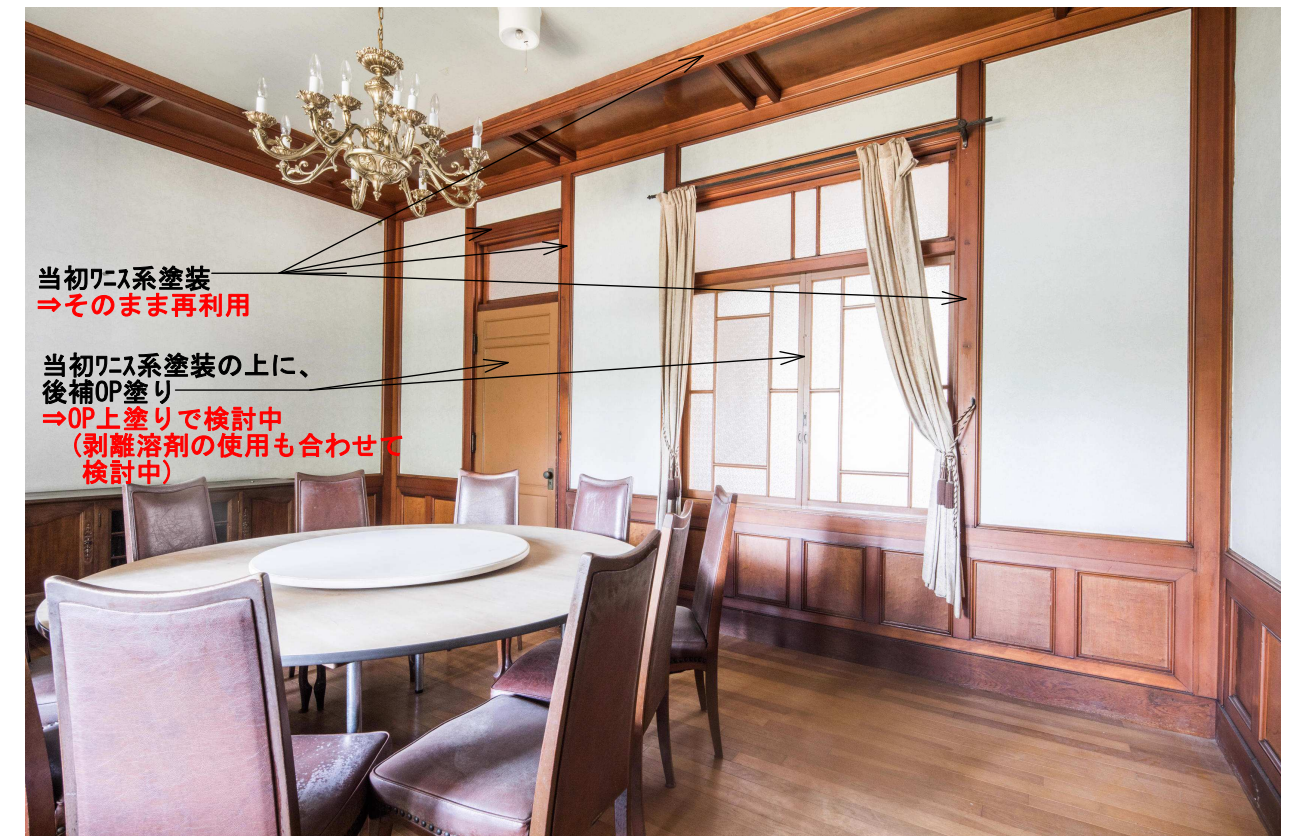
(6) 洋室棟御食堂の造作材や建具塗装状況

当初ワニス系塗装  
⇒そのまま再利用

当初ワニス系塗装の上に、  
後補OP塗り  
⇒OP上塗りで検討中  
(剥離溶剤の使用も合わせて  
検討中)
