劣化修理方針

【西園寺公望別邸跡・旧池田成彬邸 劣化修理方針】

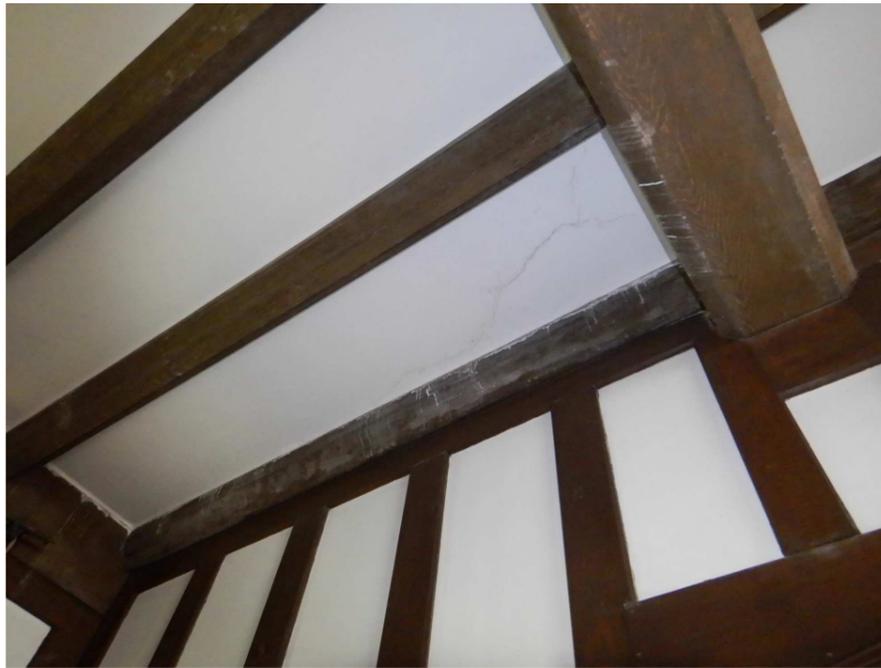
(1) ギャラリー天井 擬木梁の雨染み跡  
⇒清掃の上、タッチアップ程度の補修で検討中

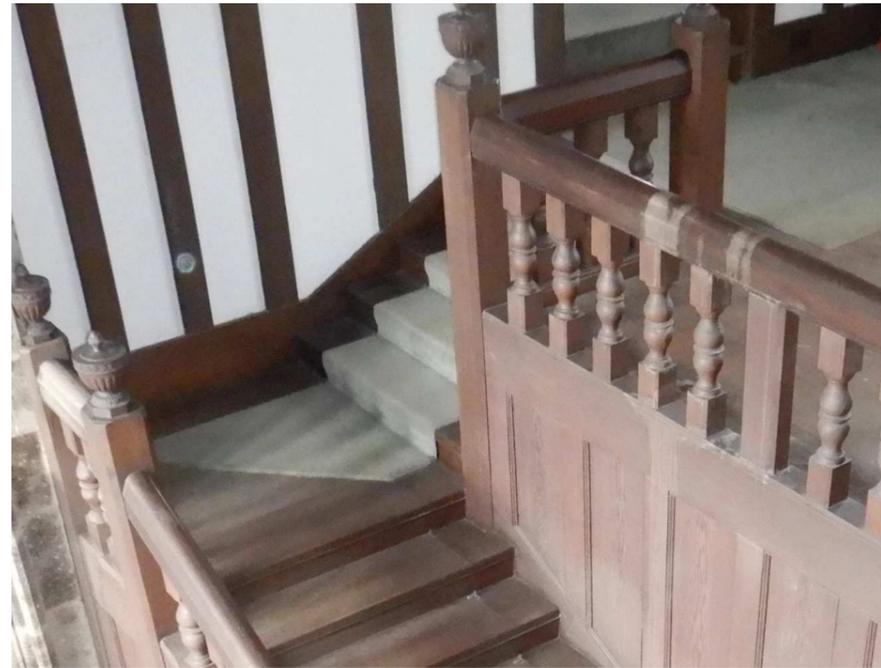
(2) A階段 手摺、框、板壁等造作の雨染み跡  
⇒清掃の上、イゾング塗装補修で検討中

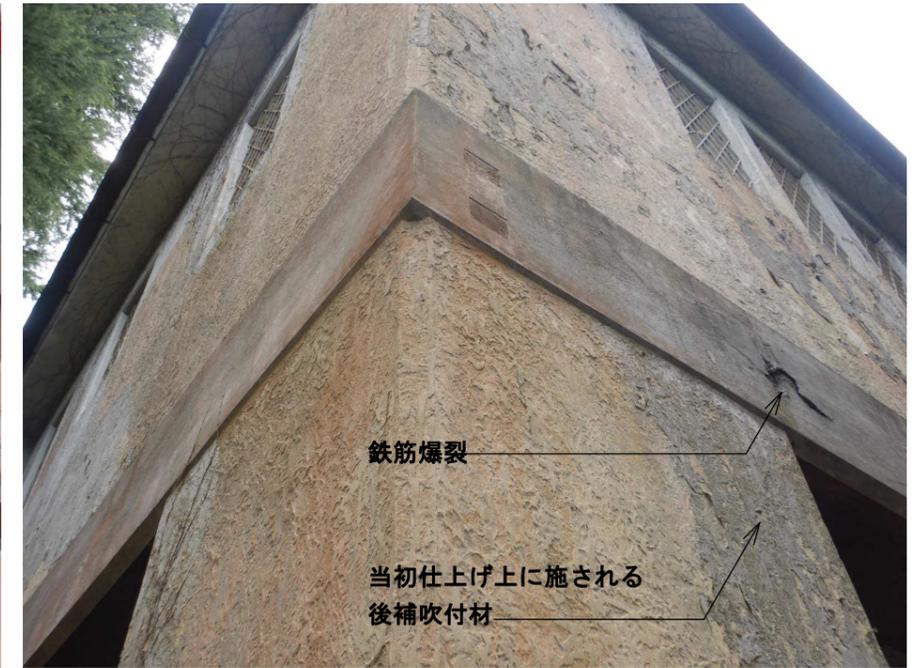
(3) 車寄北側外壁  
後補吹付材 ⇒剥離方法検討中  
鉄筋爆裂 ⇒モルタル充填

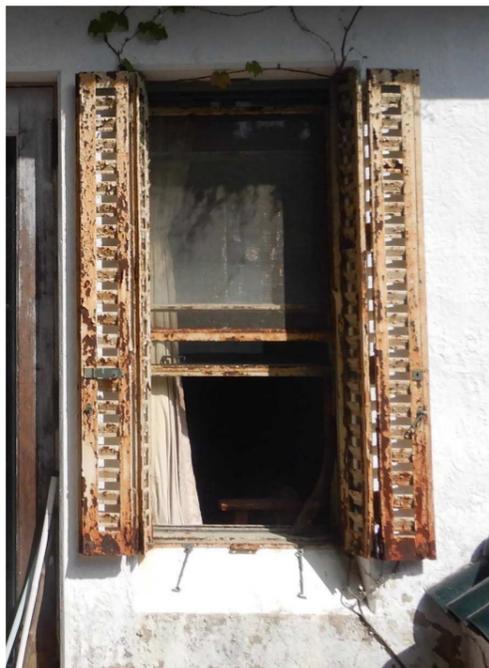
(4) A寝室 外部鉄製上下窓全体の錆  
鍍戸の錆大  
⇒対応方法検討中

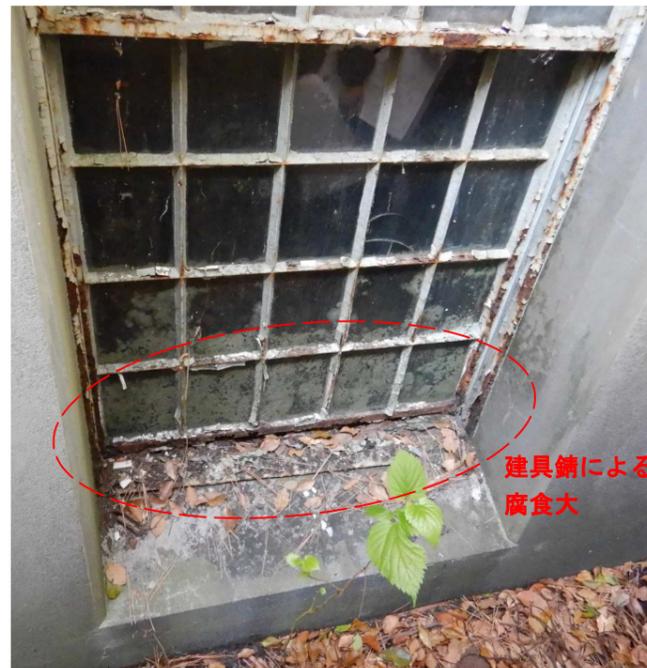
(5) 西側ドライエリア外部鉄製上下窓の錆大  
⇒対応方法検討中

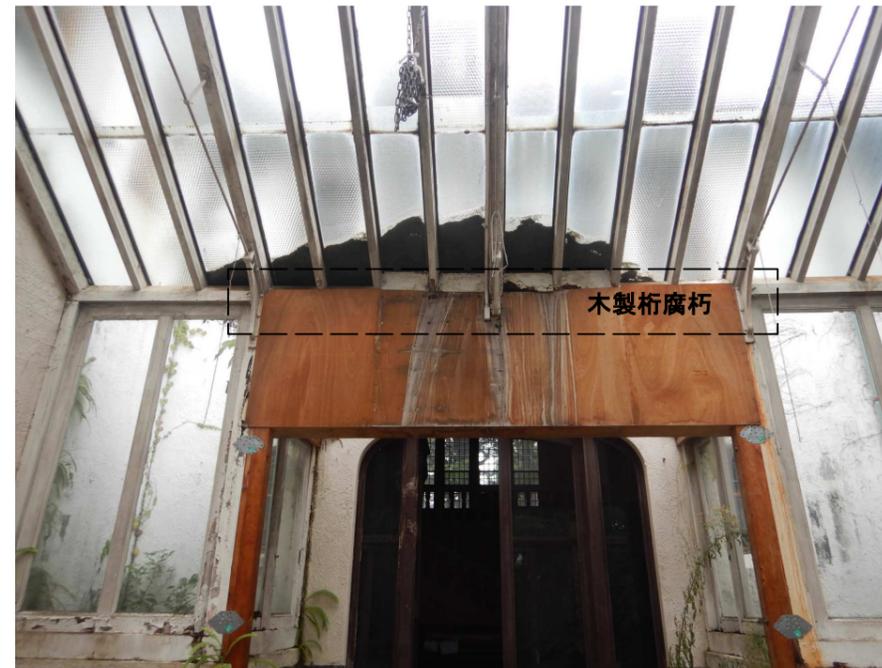
(6) 温室  
木製桁腐朽 ⇒取替  
ガラス葺屋根 ⇒対応方法検討中

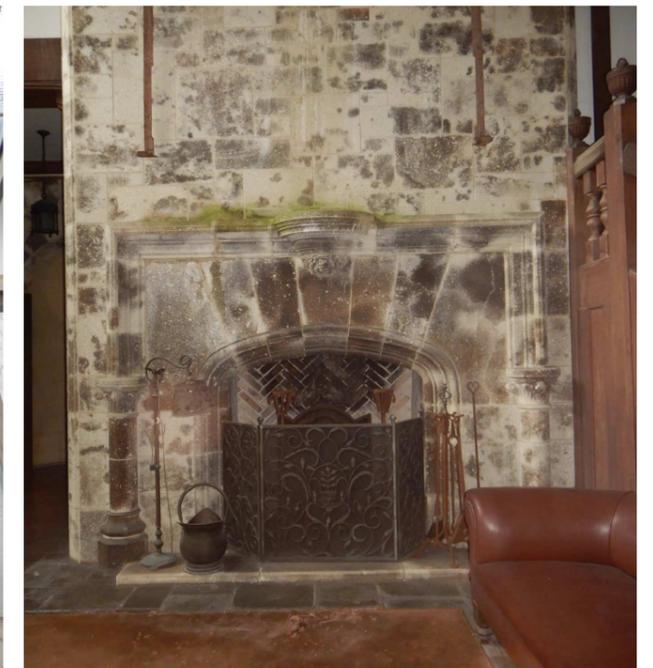
(7) 廣間 暖炉等千歳石汚損  
⇒表面簡易清掃の上、  
再利用(汚れは落とさない)
