## 旧大隈重信別邸・旧古河別邸 既存材の補修方針(案)

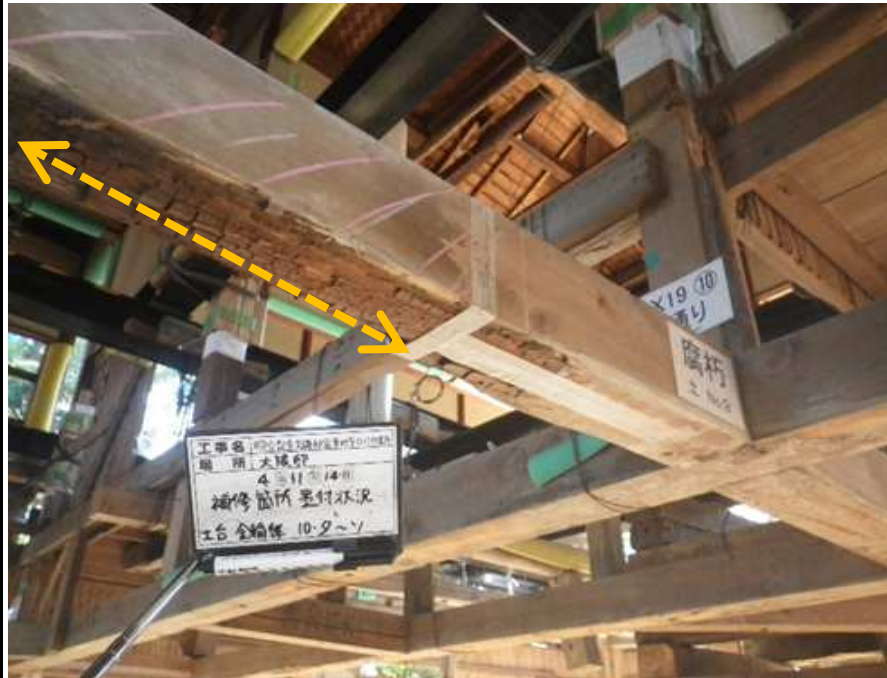
既存材の部位	土台	
被害状況	部材の一部 腐朽／蟻害	部材下端・側面 腐朽／蟻害
被害状況写真

補修方法	一部取り替え	矧ぎ木
継手	腰掛けかま継ぎ／腰掛けあり継ぎ	—
箇所数	5箇所	32箇所
補修割合※	7%	44%
