陸奥宗光別邸跡・旧古河別邸 既存材の補修方針(案)

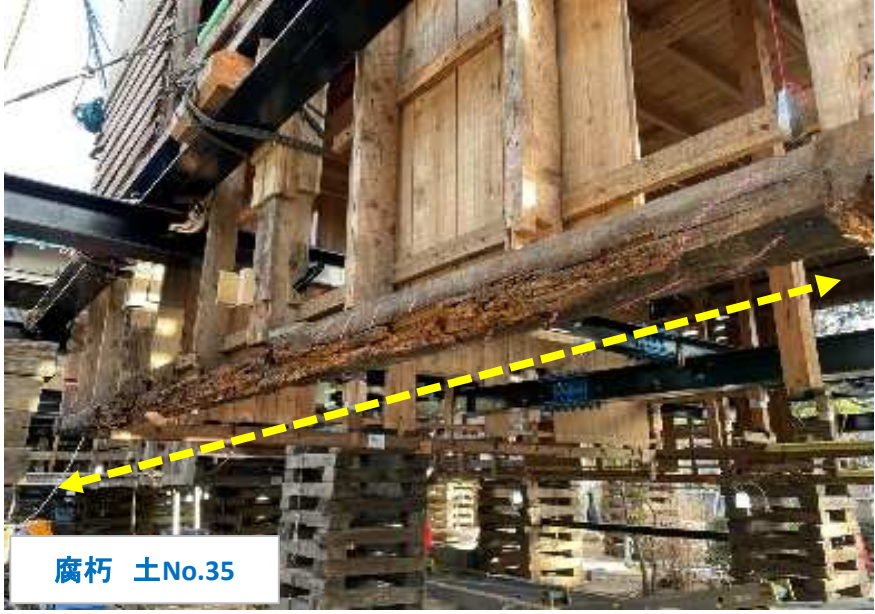
既存材の部位	土台	
被害状況	部材全体 腐朽／蟻害	部材の一部 腐朽／蟻害
被害状況写真

補修方法	取り替え	一部取り替え
継手	—	追掛け大せん継ぎ
箇所数	10箇所	10箇所
補修割合※	約8%	約8%
