## さがみ縦貫道路工事現場において発見された不審物の分析結果について

## さがみ縦貫道路工事において発見された不審物の分析結果について

さがみ縦貫道路工事現場において発見された不審物の調査結果

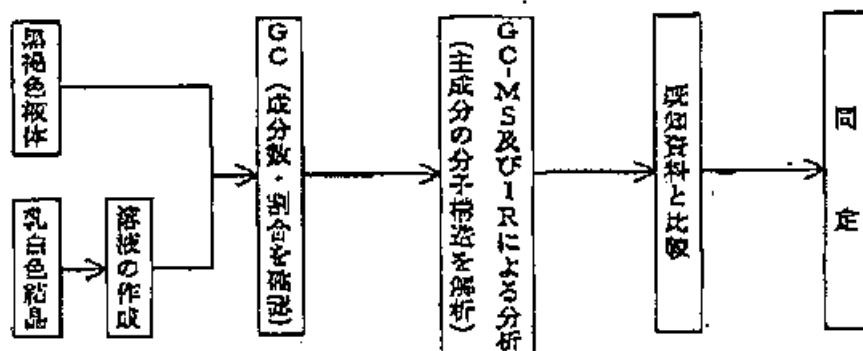
(2) 同定までのフローチャート

(1) 同定手順としては、ガスクロマトグラフィー（以下「GC」という。）により、内容物に含まれる成分数及びその割合を確認後、ガスクロマトグラフ質量分析装置（以下「GC-MS」という。）及び赤外分光光度計（以下「IR」という。）等により分析し、得られた結果を既知の資料と比較することにより同定した。

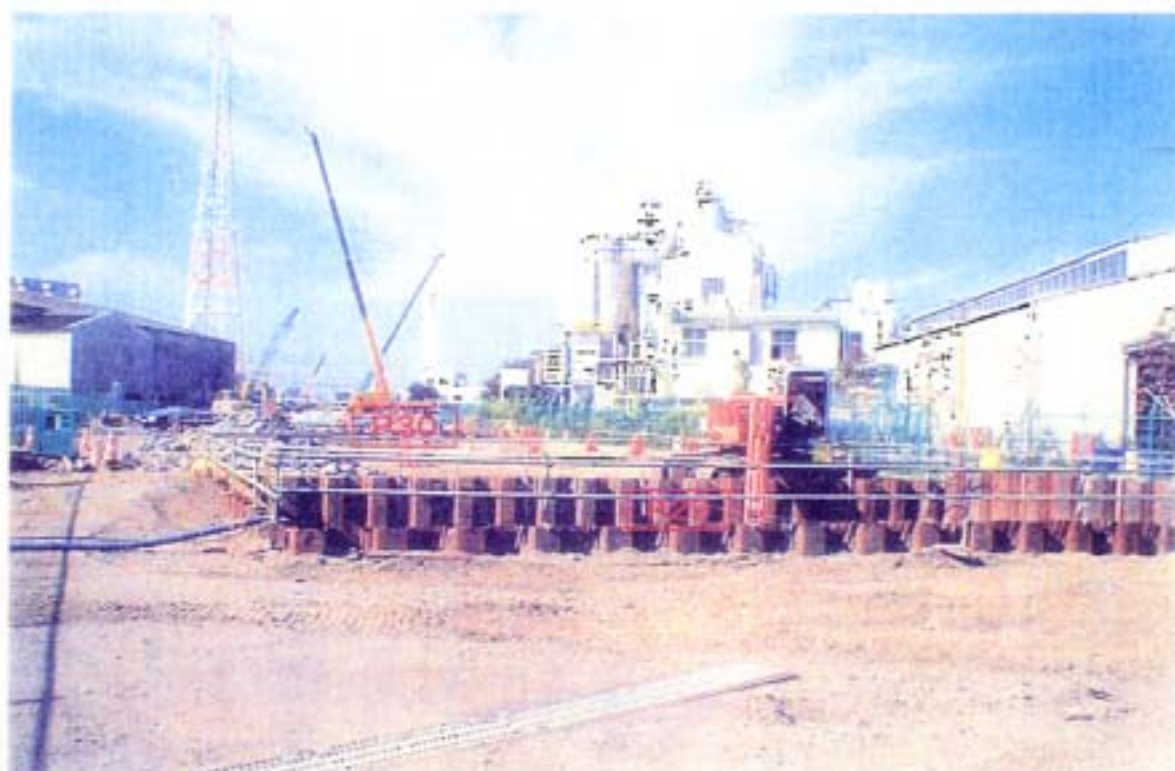
工事現場全景

神奈川県高座郡寒川町一之宮6丁目地先  
一之宮高架橋下部（その10）工事\*現場  
（別図-1、写真-1参照）  
※国土交通省横浜国道工事事務所発注

- 9/25～27 ・土工掘削中に古いビール瓶数本割れた状態を確認するとともに異臭を確認。
- 9/30 ・土工掘削完了
- 10/1～12 ・作業員6名発症（発疹、かぶれ等）  
～現在、北里大学病院に通院中～
- 10/8 ・古いビール瓶内容物の確認のため民間の分析センターに分析依頼
- 10/24 ・民間の分析センターから分析が不可と報告あり

- 掘削現場については、入り口（2箇所）に警備員を配置するとともに、巡回員を配置し、24時間体制の現場安全管理を実施。
- 古いビール瓶の破片を含む残土については、一般の人が近づけないようにフェンス、木柵、ビニールシートで囲むとともに、警備員を配置して24時間体制で現場安全管理を実施。
- なお、分析サンプル採取のため現場に派遣された陸上自衛隊（化学学校）からは、サンプル採取後の瓶の密封については、化学剤検知器により有毒化学剤が検知されないことを確認していただいているところ。

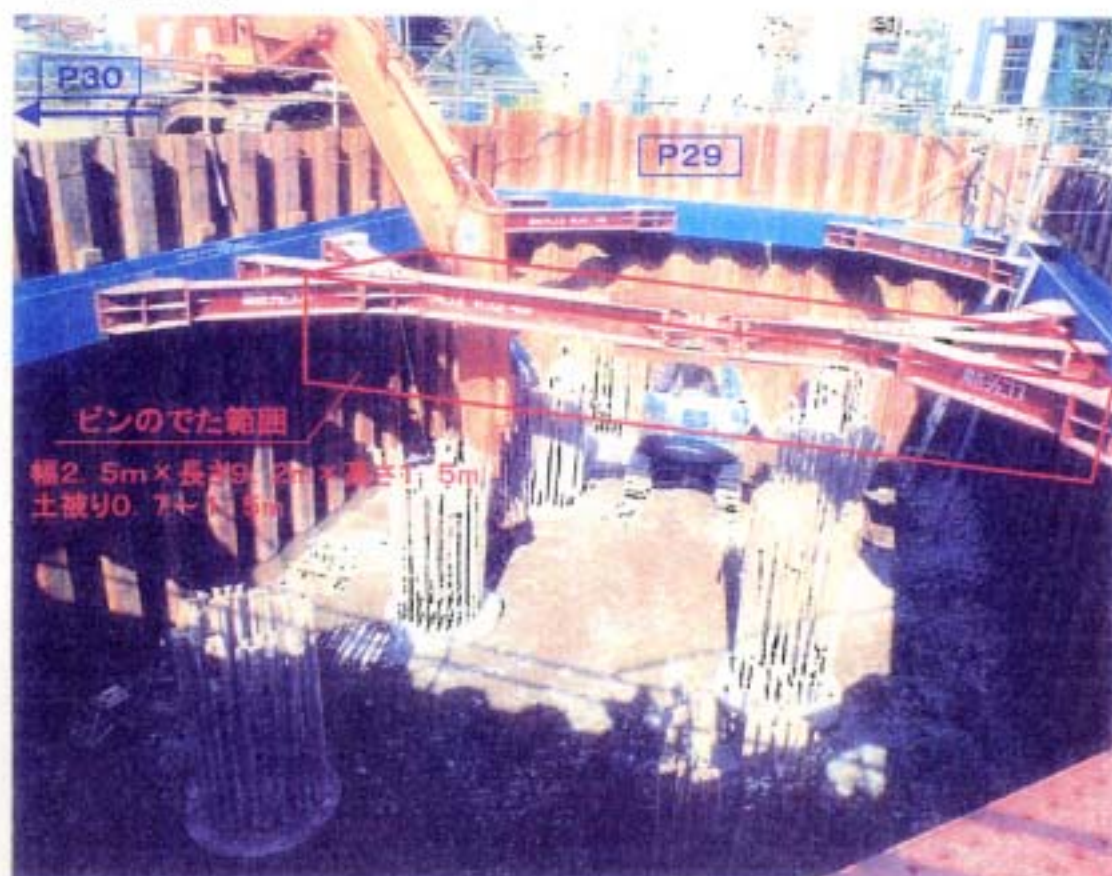
P29施工状況

神奈川県高座郡寒川町一之宮6丁目地先におけるさがみ縦貫道路の下部（P29）工事の一部において、土工掘削中に発見された不審物について、平成14年10月31日に国土交通省から防衛庁に分析を依頼したところ、防衛庁は11月1日に不審物の一部をサンプルとして採取し、その分析結果について11月6日に防衛庁から国土交通省へ通知がありました。
