## さがみ縦貫道路敷地内の安全性の確認状況について（中間報告その２）

### 記 者 発 表 資 料

平成１５年３月１０日

国土交通省 横浜国道工事事務所  
神奈川県 防災局 災害対策課  
寒川町 町民部 防災交通課

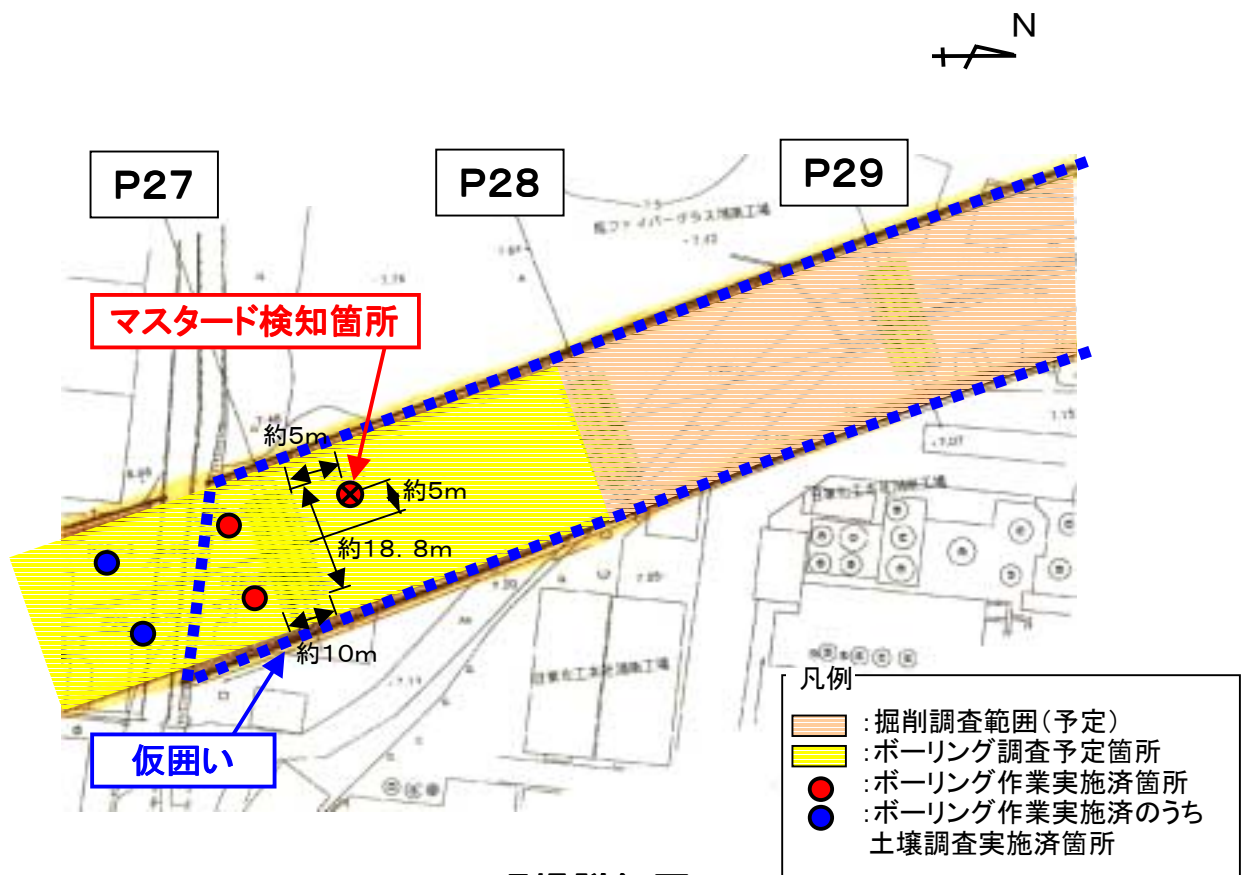
現場詳細図

- 相模海軍工廠跡地におけるさがみ縦貫道路敷地内の安全性を確認するため、ボーリング調査を実施しておりますが、３月１０日（月）１６時３０分頃、Ｐ２７～Ｐ２８間（仮囲い内）のボーリング作業中に微量のマスタードが検知されました。
- 検知直後、現場では、ボーリング孔をビニールシートと土のうで封鎖し、作業を一時中止しています。
- なお、マスタード検知後、そのボーリング箇所周辺で大気検知調査を継続して行っておりますが、その後マスタードは検知されていません。
- マスタードの検知結果については、神奈川県、神奈川県警察、寒川町に報告しており、今後の処置については、「さがみ縦貫危険物処理に関する有識者委員会」の指導等のもとに、適切に対応してまいる予定です。

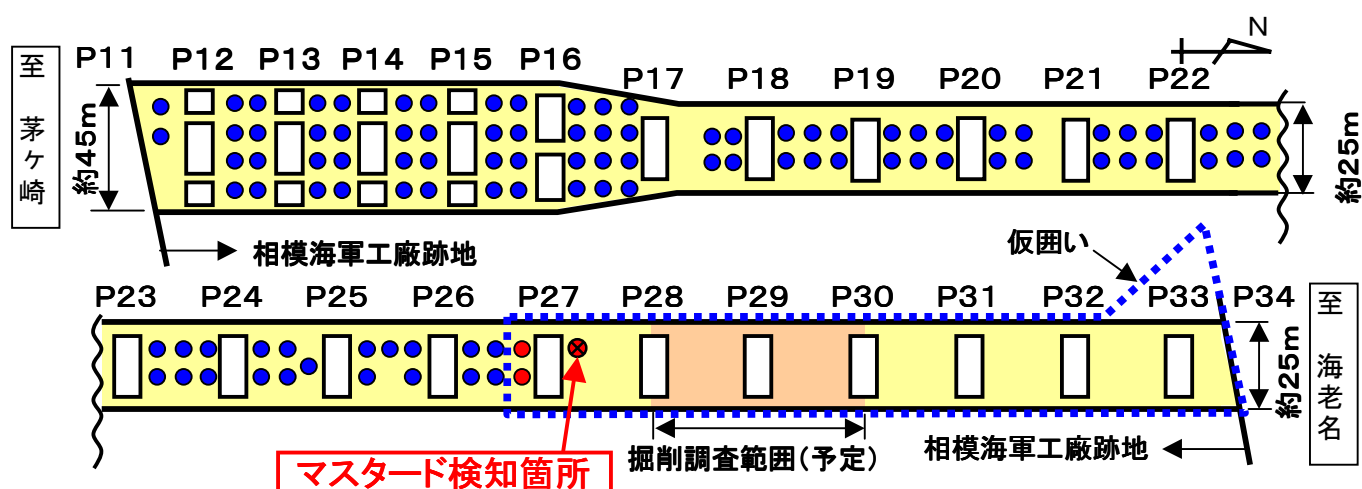
| 調査区間 | | ボーリング作業 | | | ボーリング作業実施済<br>箇所での土壌調査結果 |
|---|---|---|---|---|---|
| 17 | P27 ~ P28 | 0 | 検知あり | | 保管庫で保管 |
