#### 4. 台風9号による西湘バイパス被災現場点検

点検箇所：国道1号西湘バイパス（大磯東IC～西湘二宮IC）被災現場

##### ○ 現象と原因

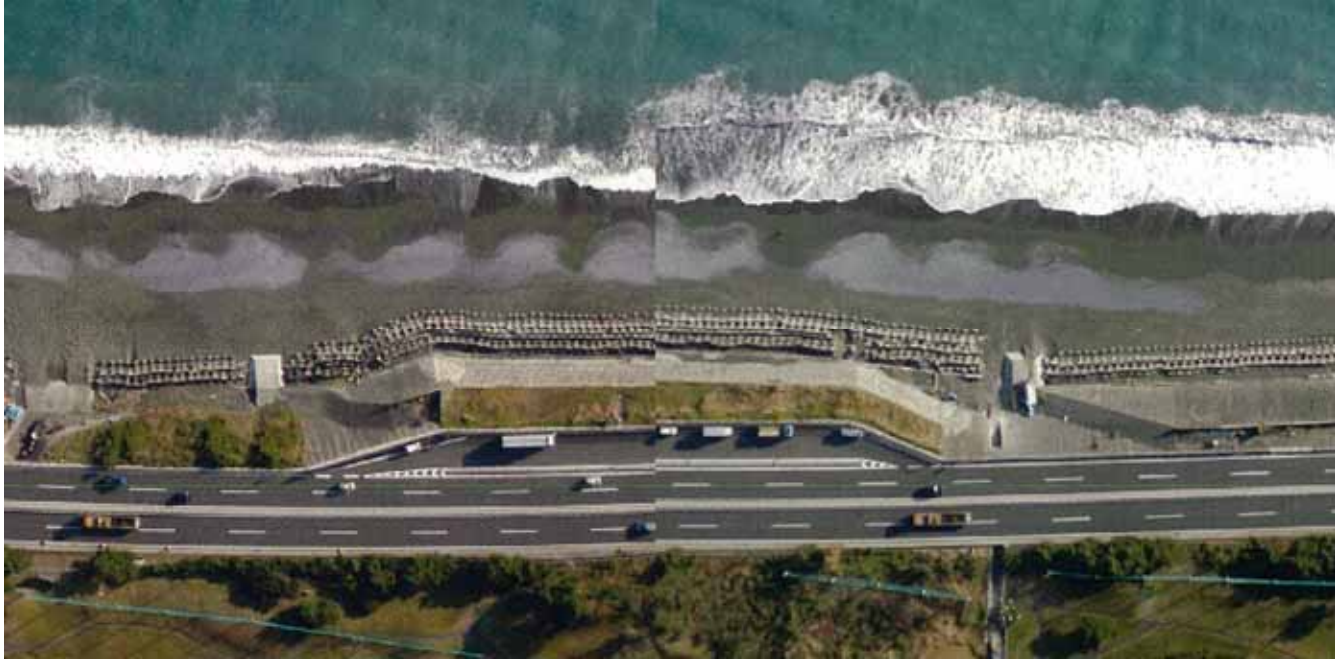
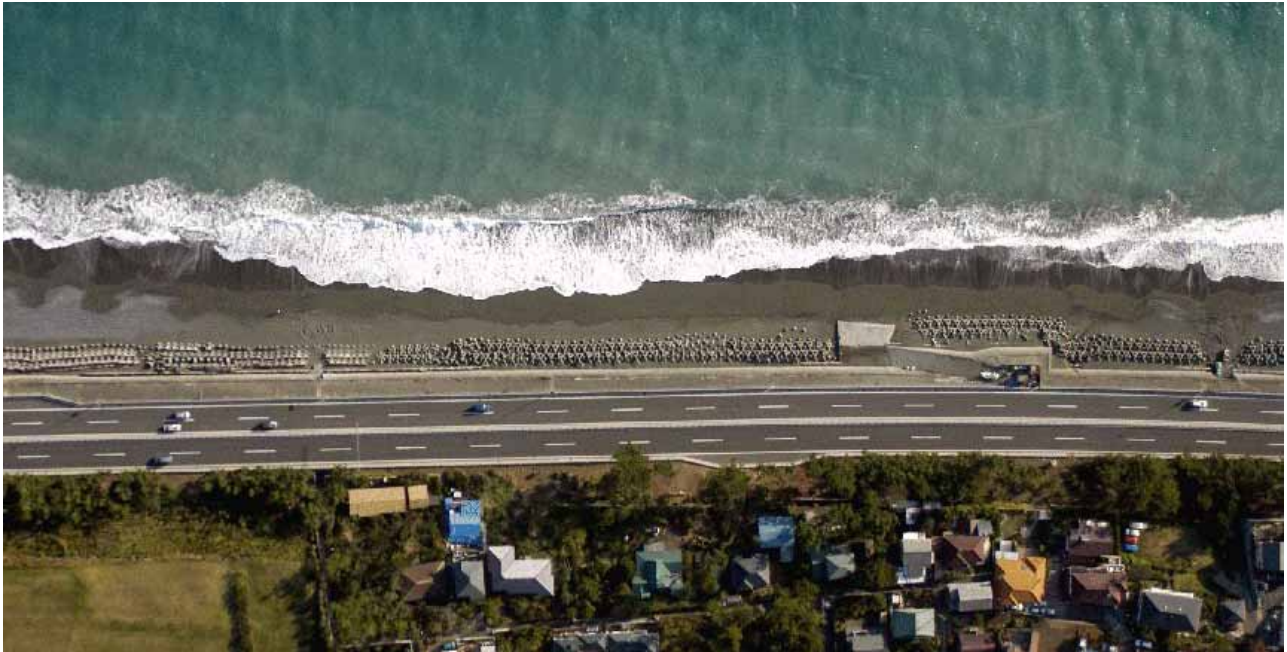
| | 国土交通省管理区間 | |
|---|---|---|
| 被災前<br>(平成十七年度) | | |

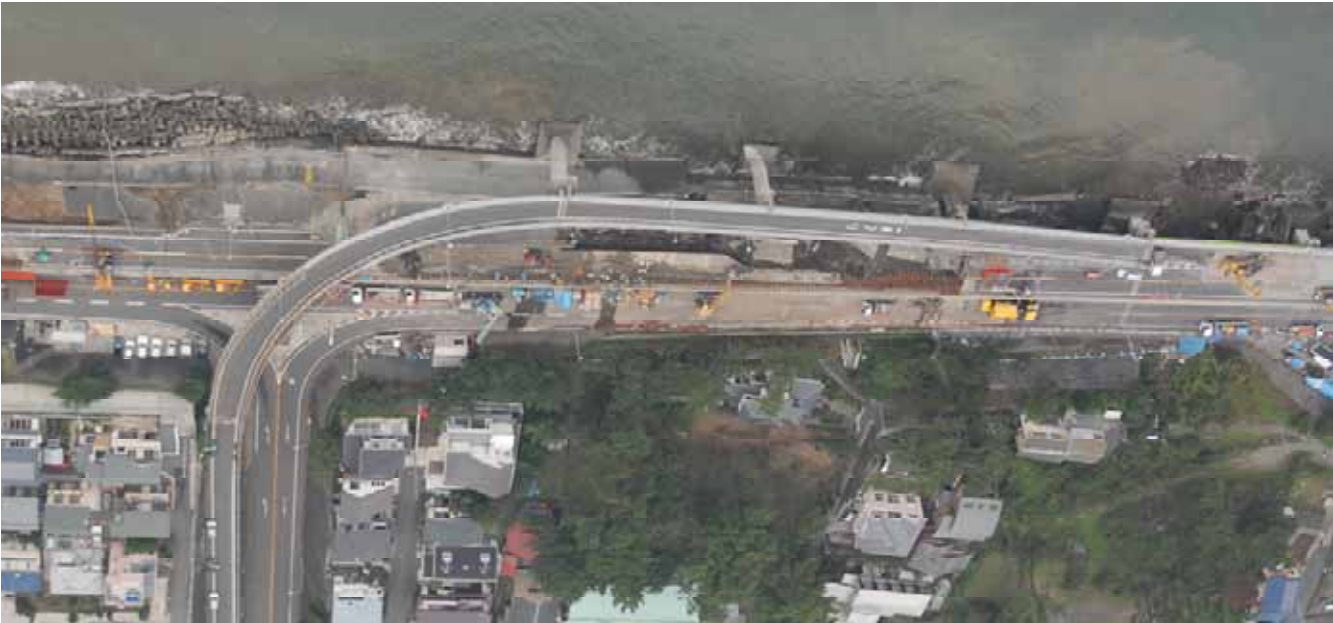
| | NEXCO 管理区間 | |
|---|---|--|
| 被災後（平成十九年九月十三日） | | |
