(4) 深浅測量データの整理

2) 被災後の深浅測量結果

① 横浜国道事務所実施（平成19年10月実施深浅測量結果）

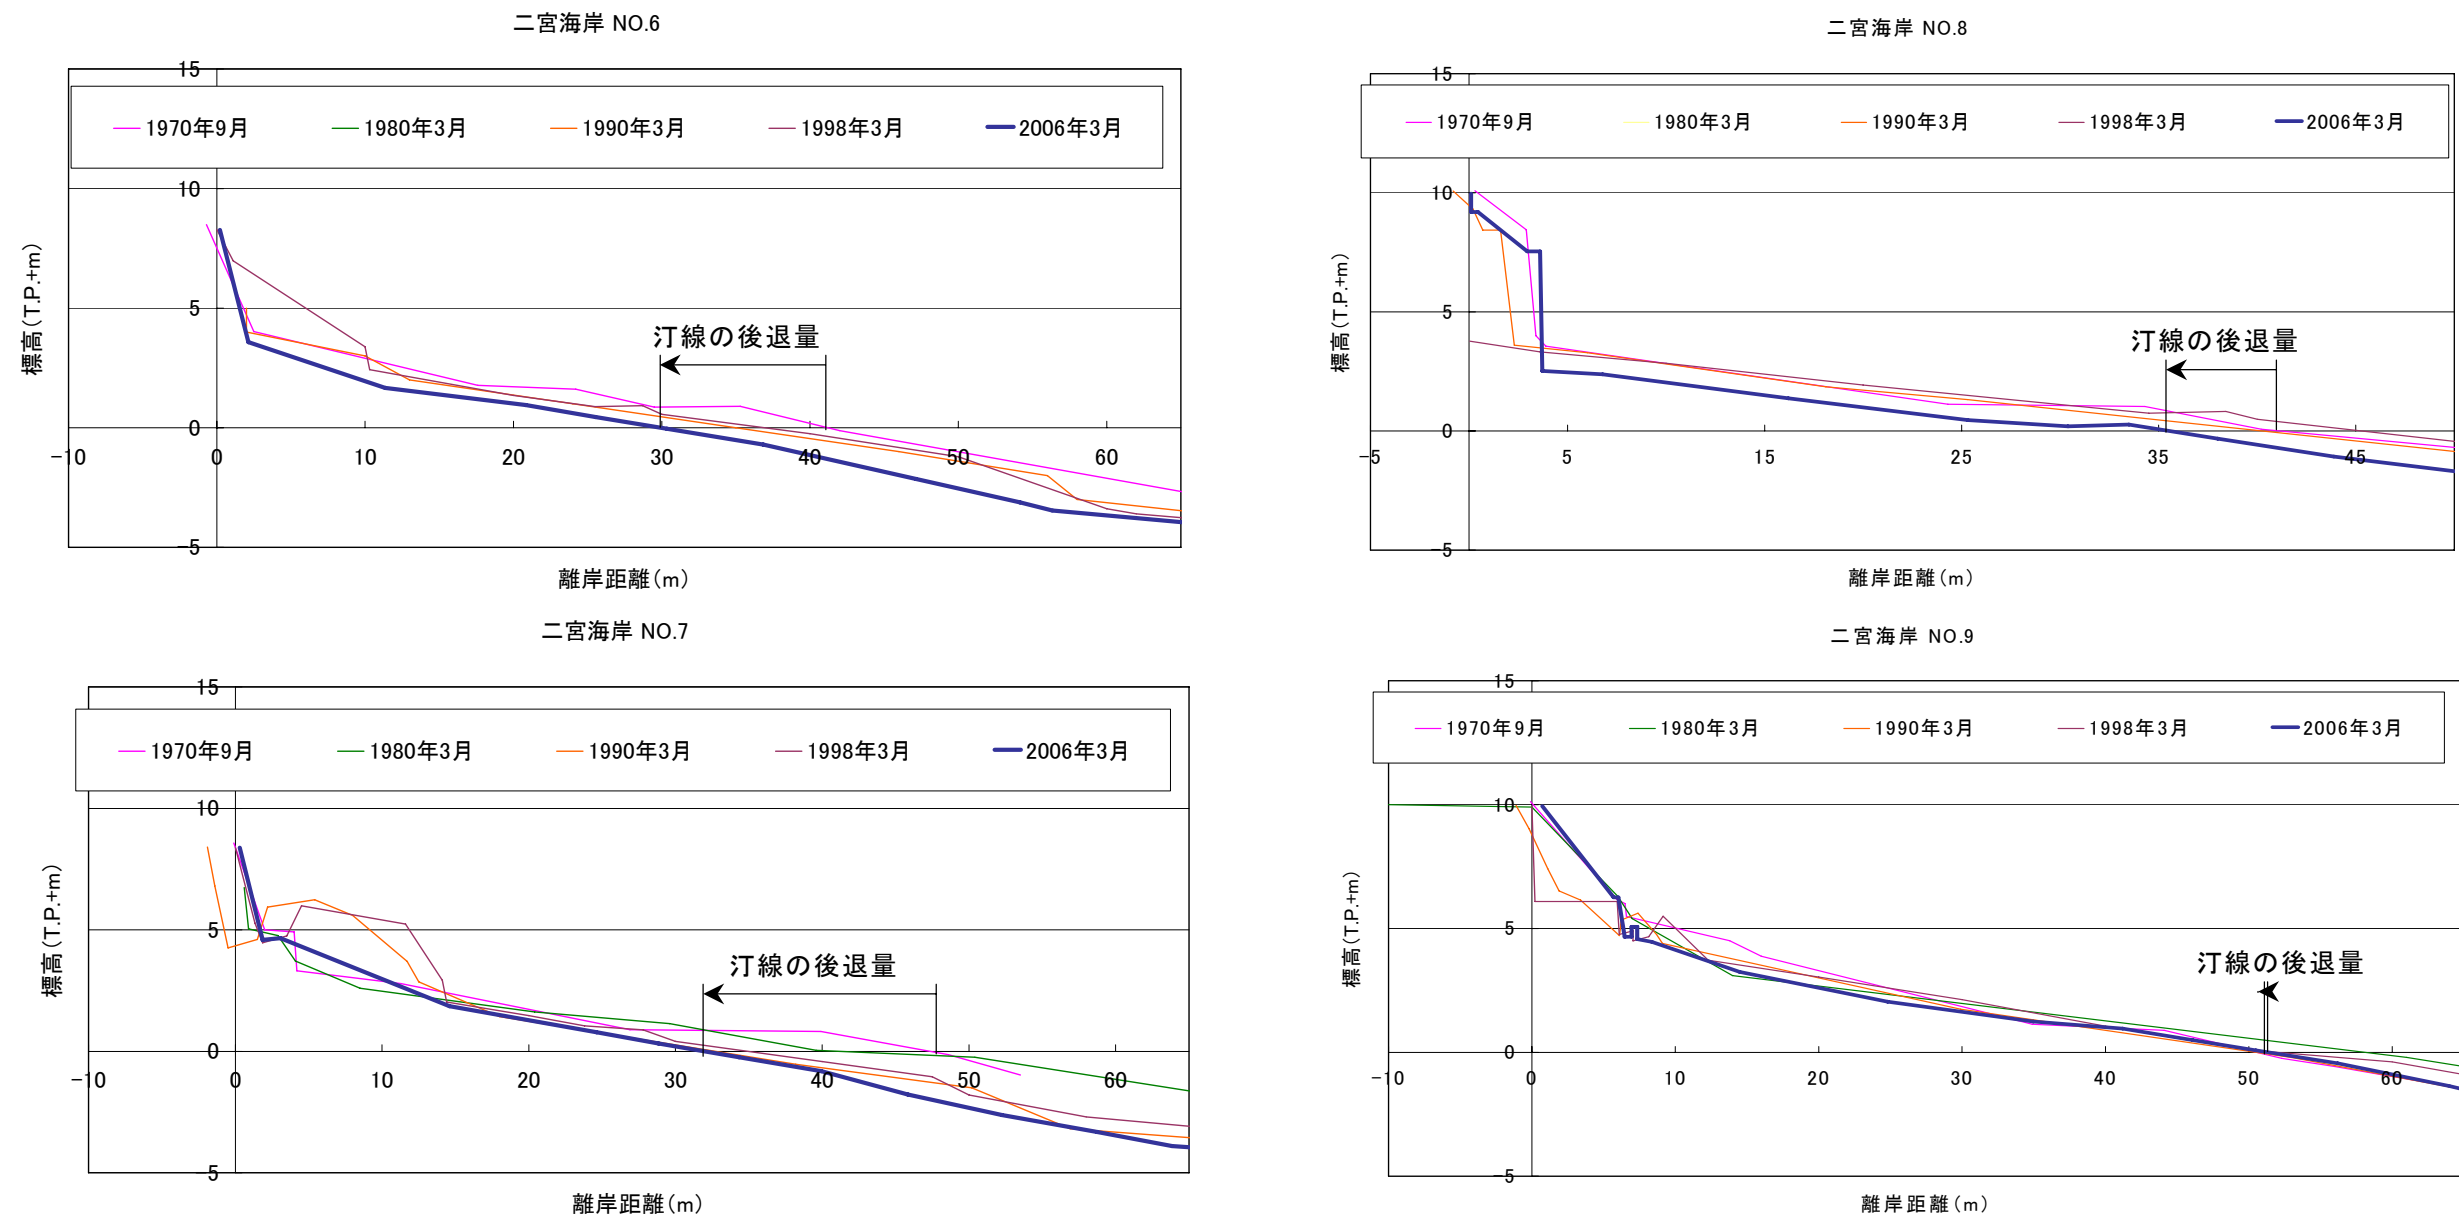
図1.12 海浜横断面図

平塚土木事務所の深浅測量結果及び被災直後に実施した横断測量結果をまとめたものを図1.12に示す。

これより、長期的変化をみると、1970年代から汀線位置が10m~20m後退しており、一つの要因として長期的侵食が上げられる。

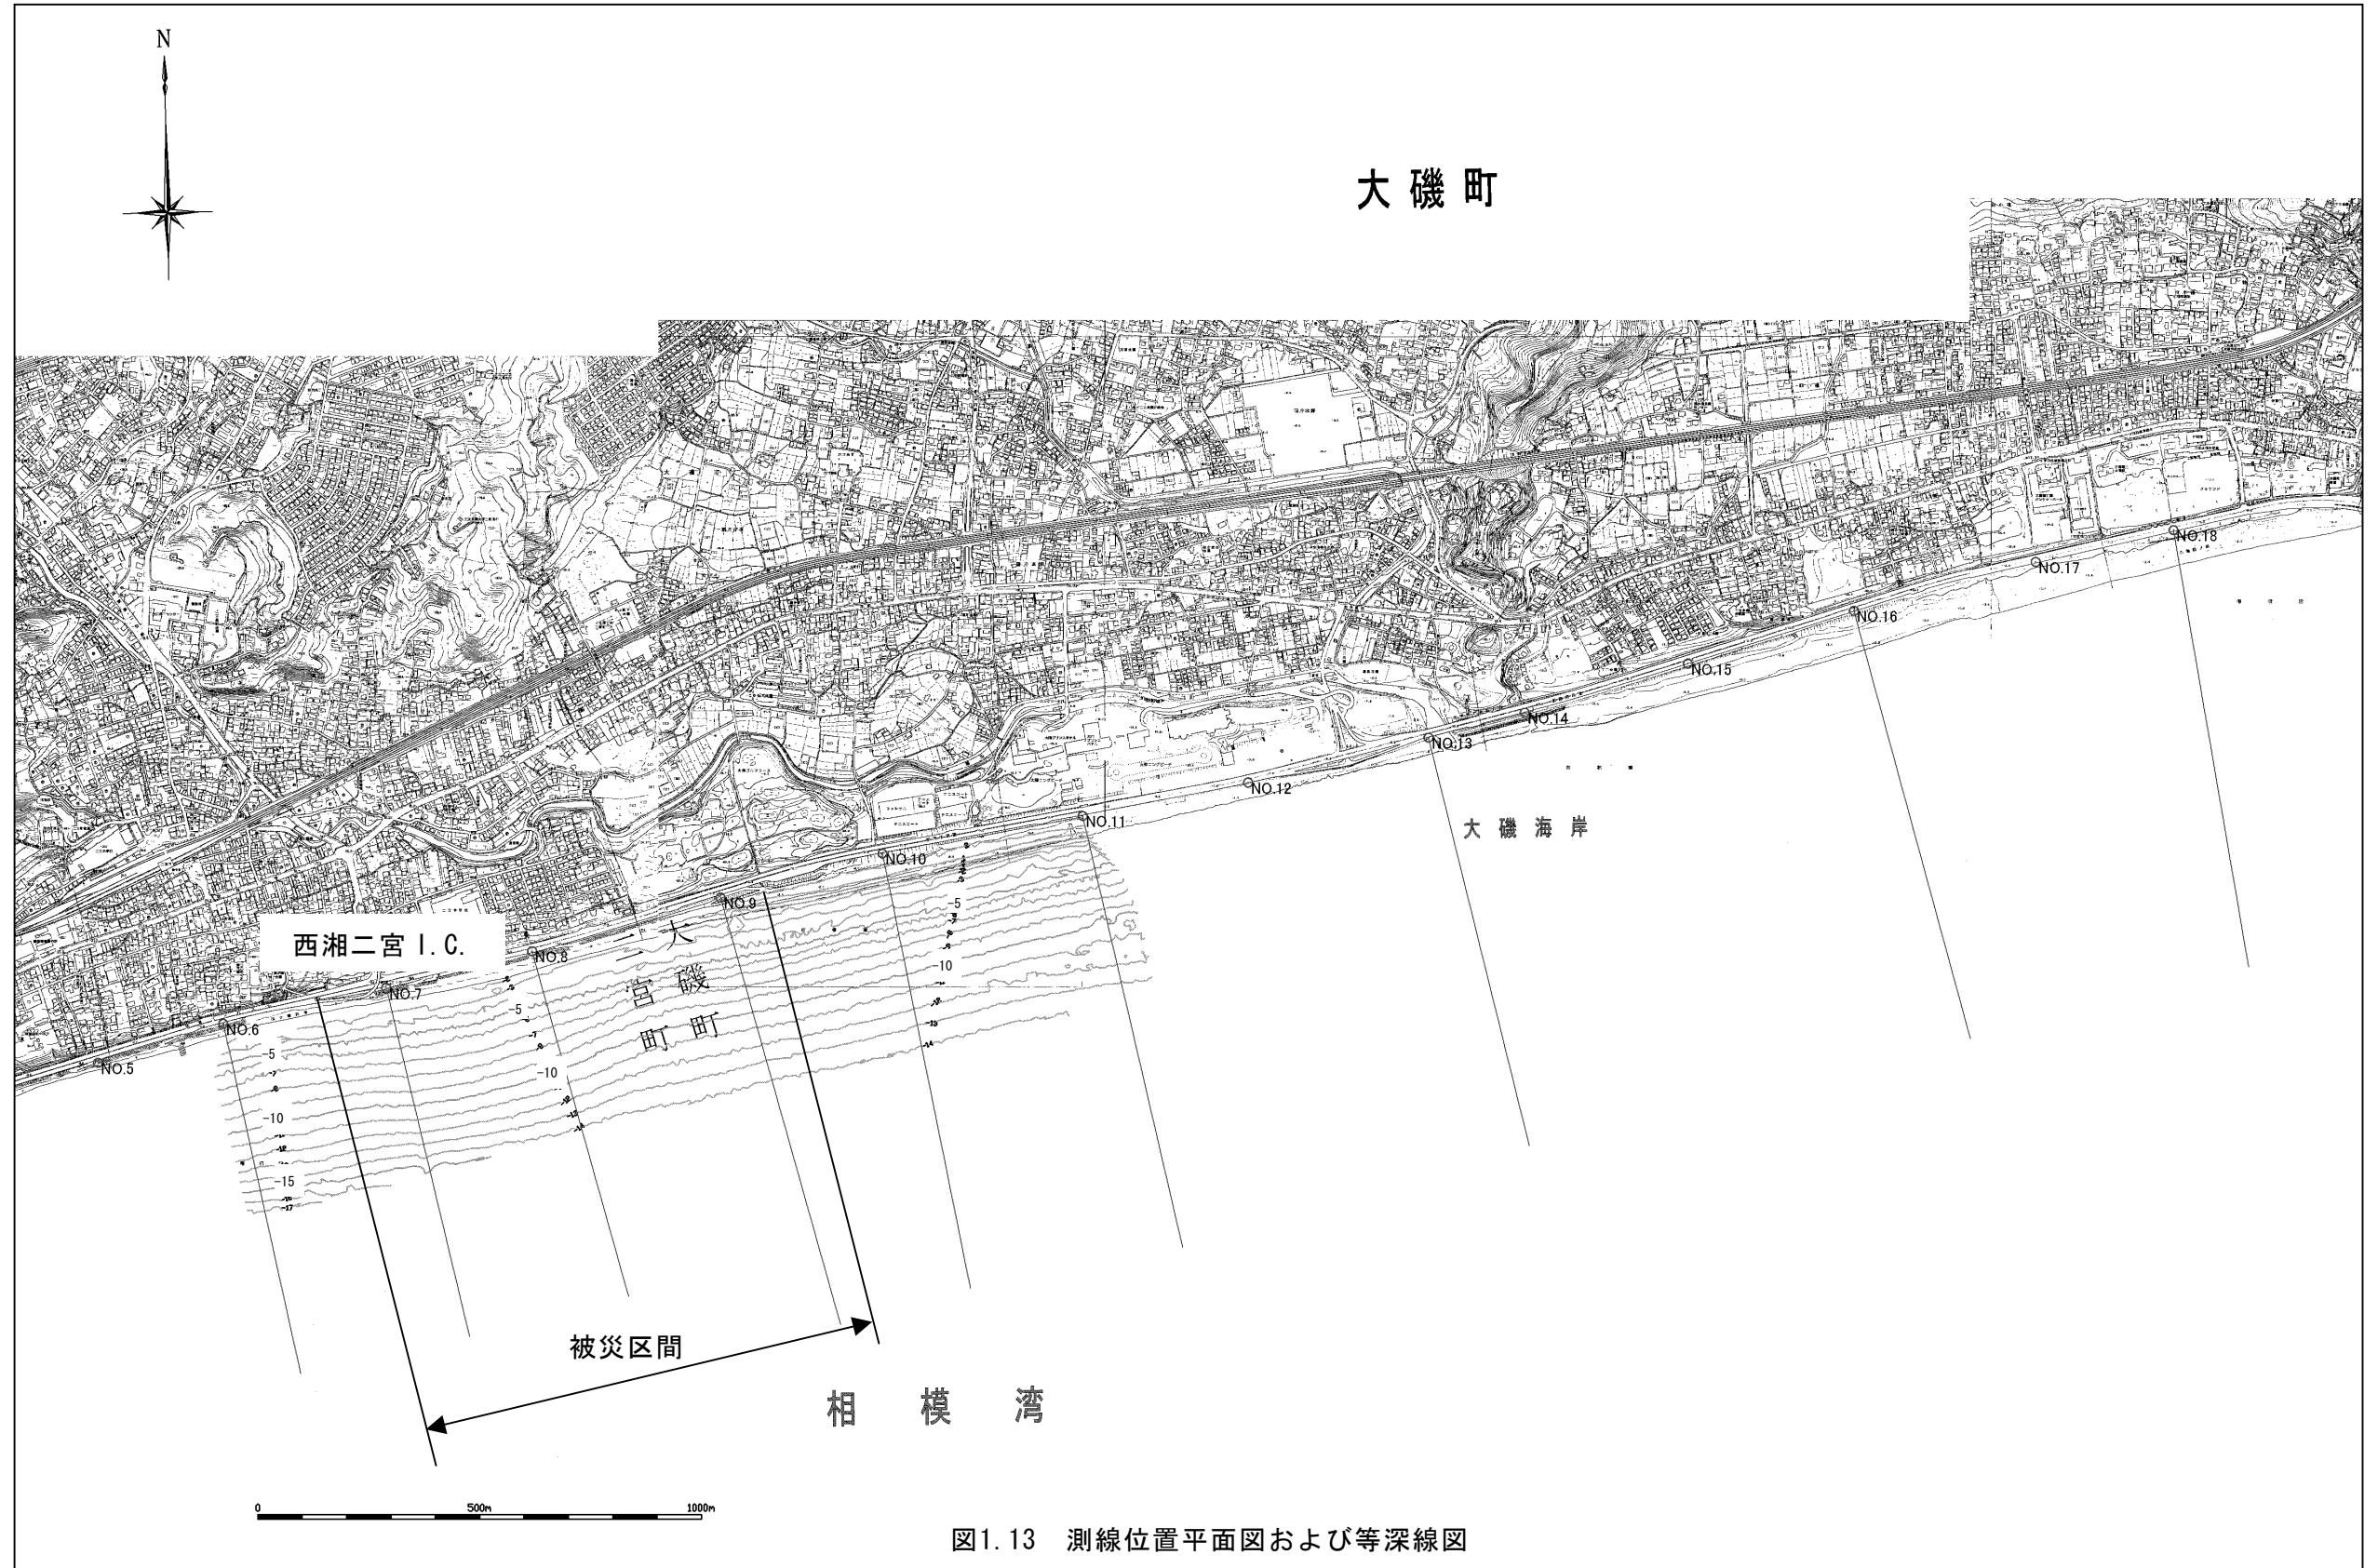
図1.13 測線位置平面図および等深線図

図1.13に測線位置平面図および次頁より各被災後・被災前の横断測量データの比較図を示す。今回の被災により、洗掘が発生し、基礎地盤が2~3m 低下していることがわかる。これにより擁壁の基礎が洗い出されたことにより擁壁背後の土砂が吸い出され、倒壊につながったと推測される。
