最大で4車線のうち2車線が崩落

西湘バイパスの被害

崩落の原因は、台風9号による高波

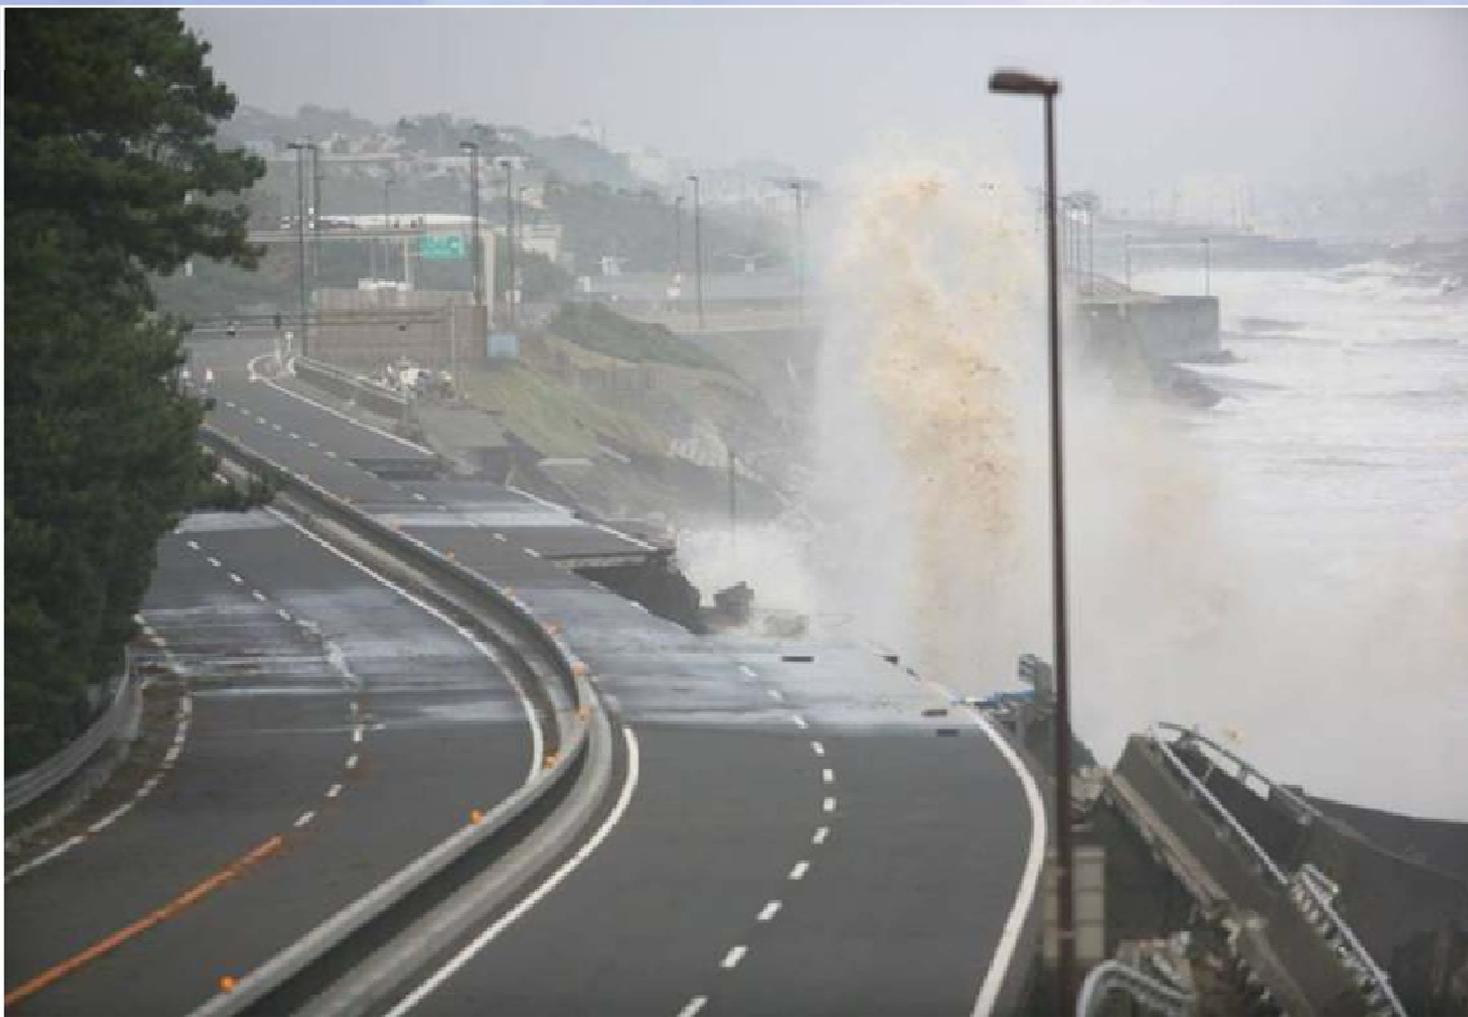
被害写真・1

被災直後の西湘バイパス

被災直後の西湘バイパス(9月7日)

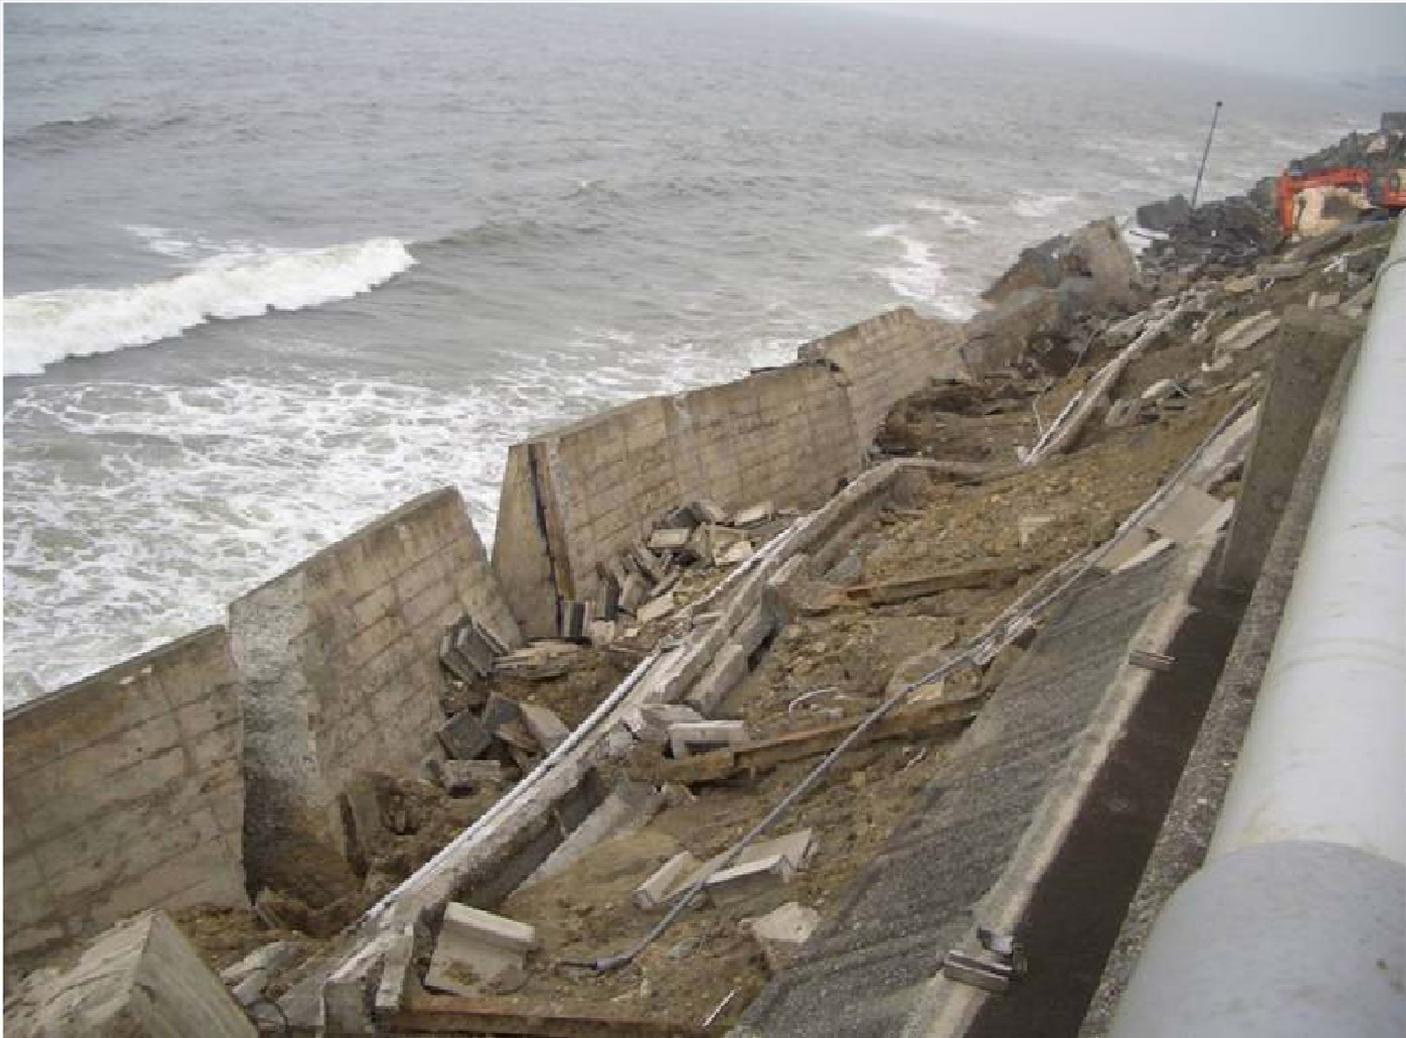
被害写真・2

擁壁が倒壊、流出

擁壁の前面の地盤が
2～3m低下し、直下
の土砂が海に吸い出
され倒壊

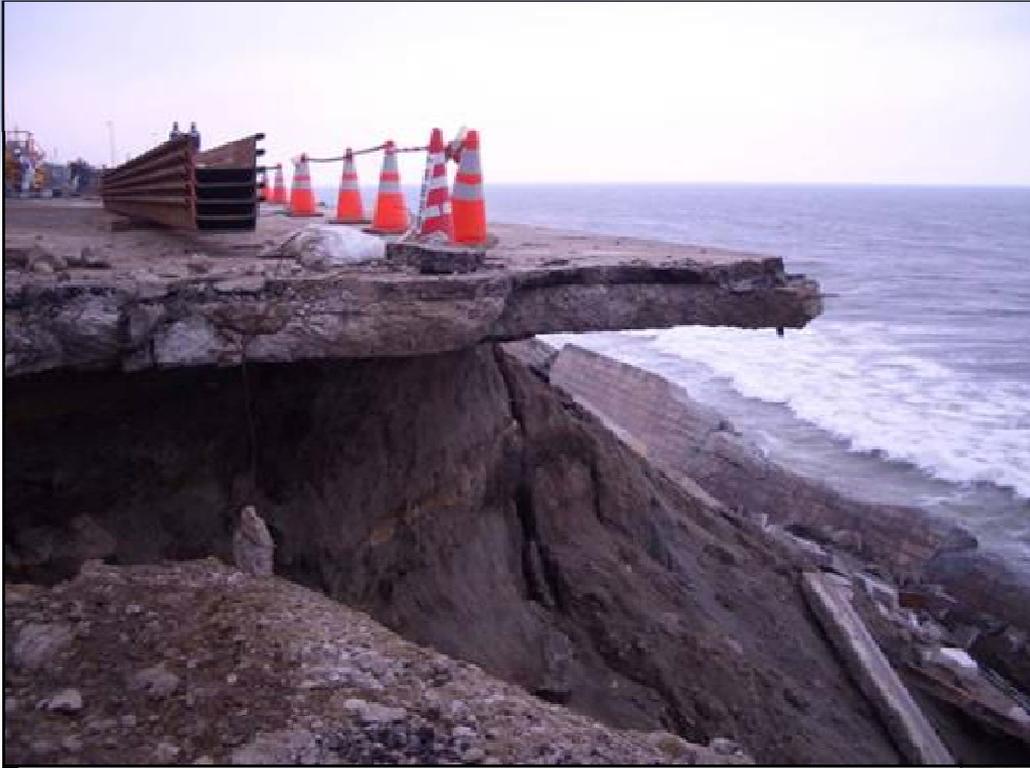
被害写真・3

路面崩落、標識などの倒壊

路面崩落

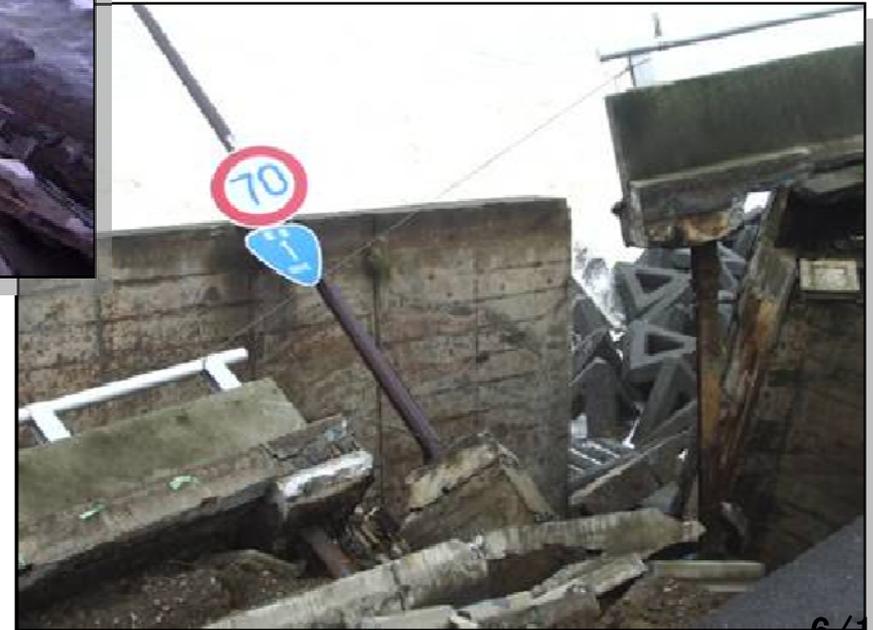
標識などの付属物の倒壊

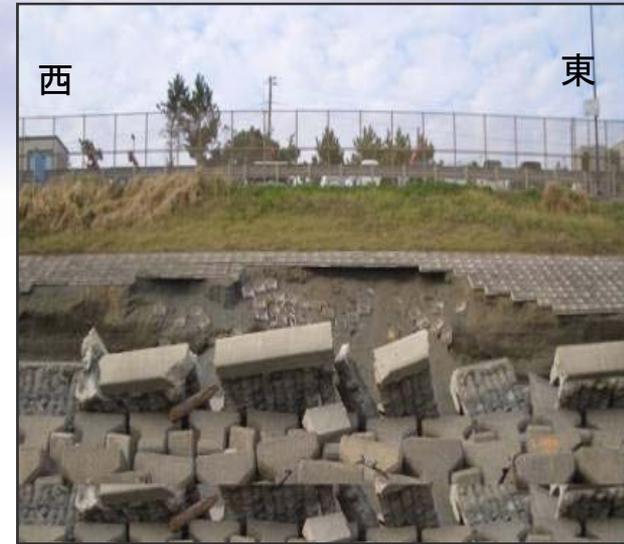
現象 1 :
西向きの強い土砂移動により、
前浜が急激に侵食し...

西向きに傾いて倒れたコンクリート護岸

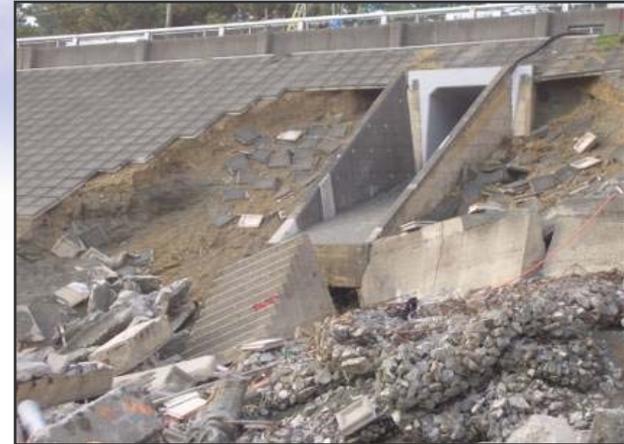
現象 2 :
重力式擁壁直下の土砂が
持ち去られる

吸い出されて空洞になった基礎部

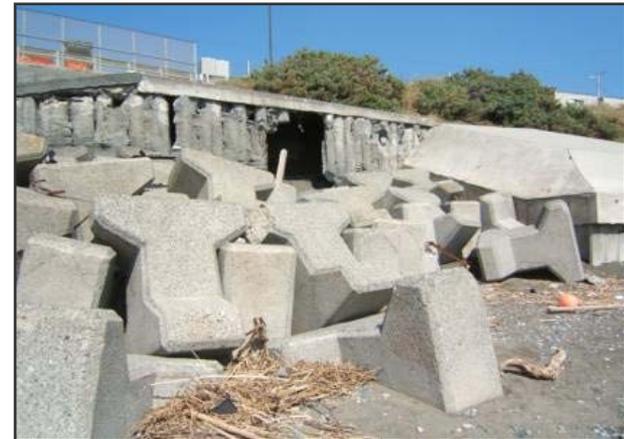
侵食で露出した吸い出し防止工

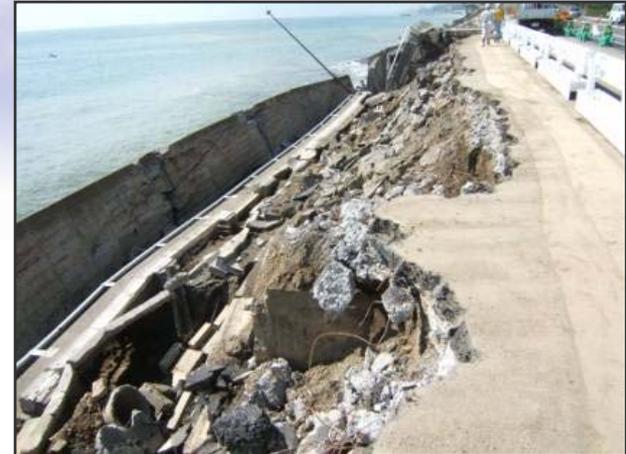
土砂が波に持ち去られ、
擁壁が前のめりに傾き...

前傾した擁壁

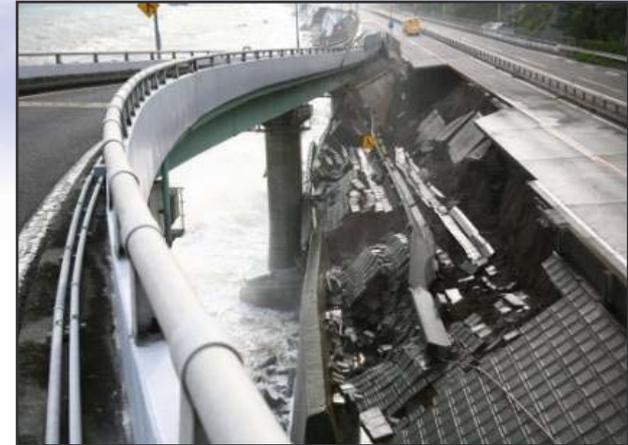
擁壁背後被覆工の陥没

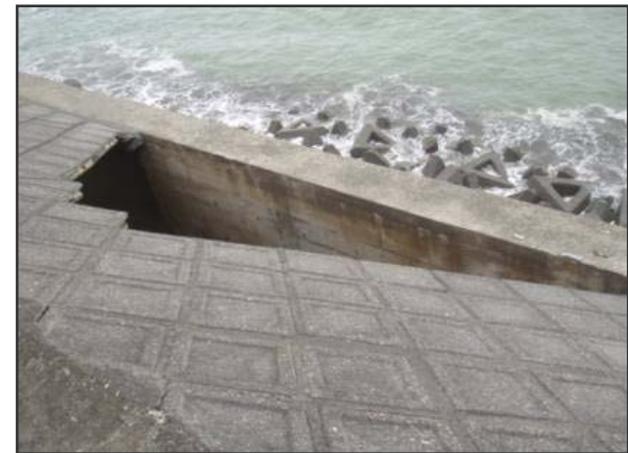
現象4：
擁壁が傾いて路体を支えきれず
流出し、道路面が陥没

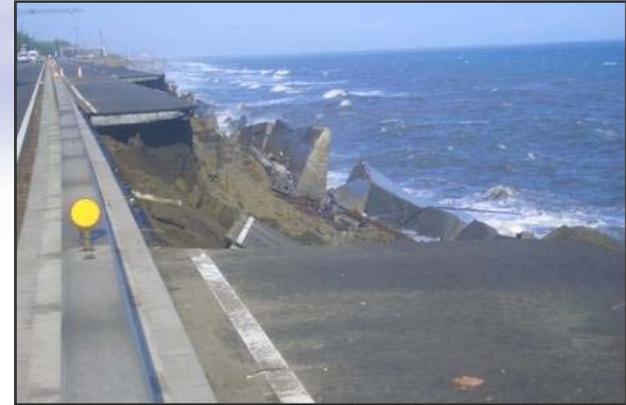
現象5：
ついに擁壁が倒壊

路面の崩壊

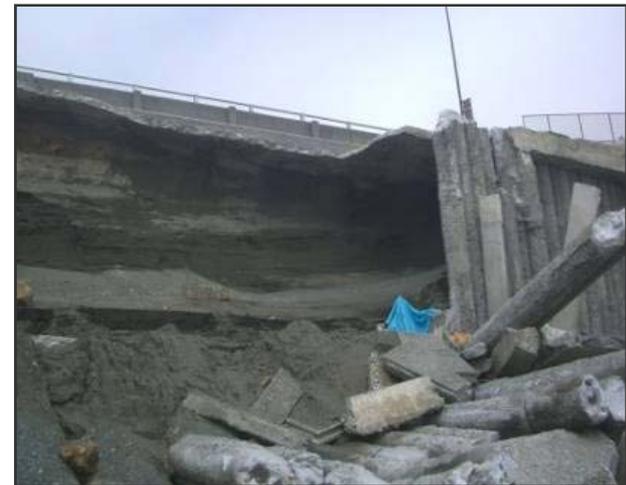
背後の侵食

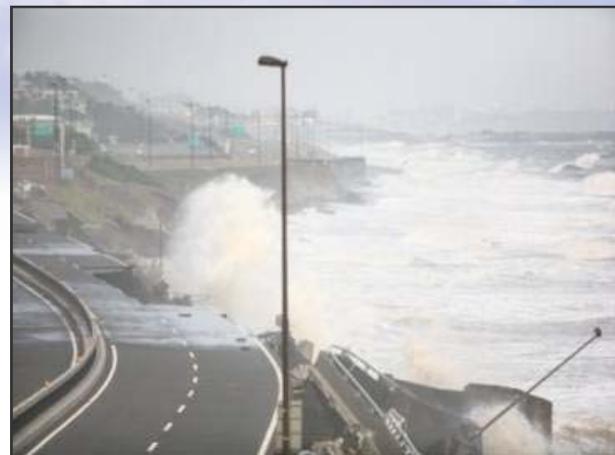
現象 6 :
道路本体にも浸食が及ぶ

陥没部の越波と擁壁背面土砂の侵食
