# 交通安全事業における新たな取り組み

# 北首都国道事務所における 交通事故安全対策の取組みについて

関東地方整備局 北首都国道事務所

# 課題箇所における 交通事故安全対策(案) について

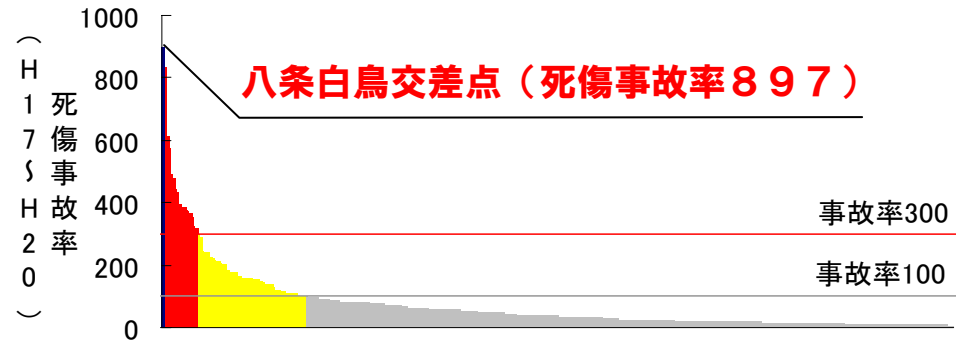
### ①八条白鳥交差点（H19に対策実施）

最新の事故データによる評価の結果、死傷事故率が管内ワーストであること、また、対策後事故が増加（対策前2年：12件⇒事後2年14件）と効果が見られない。

上記2交差点においては、抜本的改良を踏まえた再対策を検討

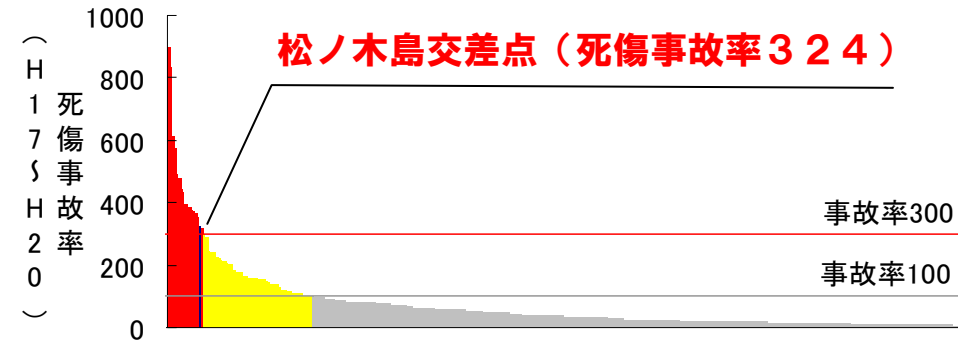
### ②松ノ木島交差点（H16に対策実施）

最新の事故データによる評価の結果、依然として事故率300以上として存在している状況にある。

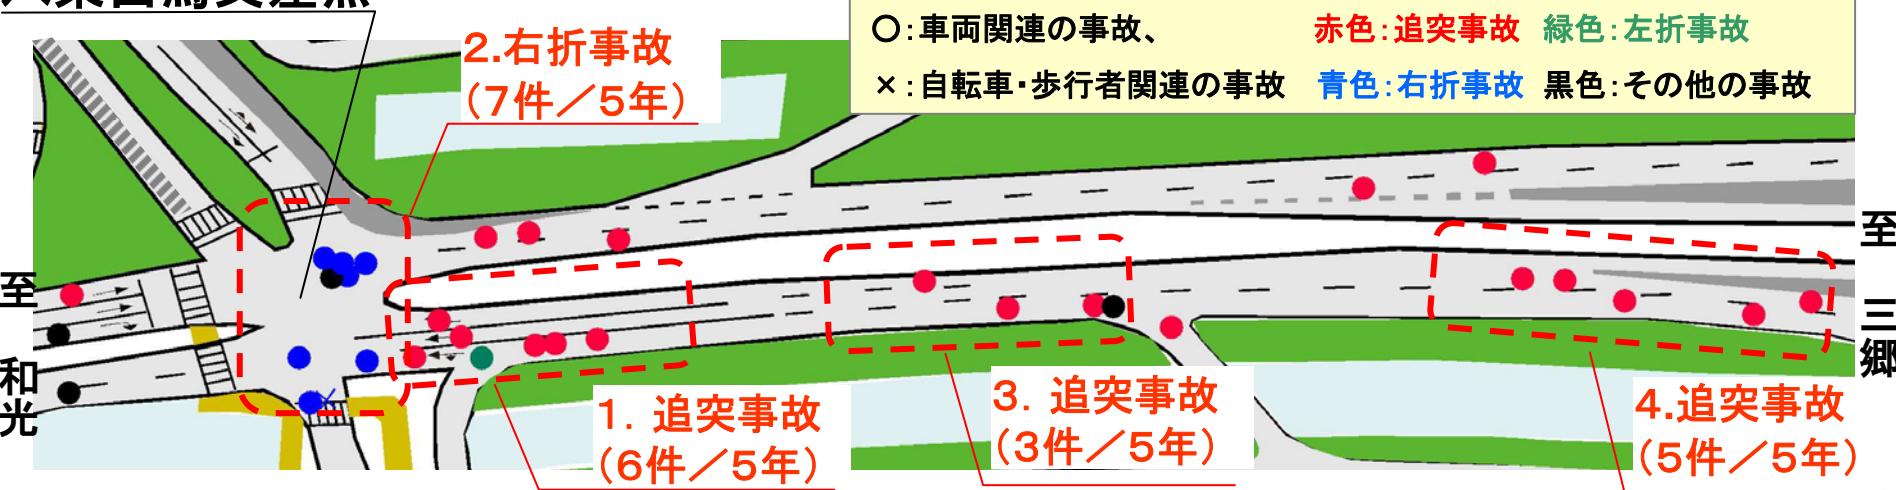
八条白鳥交差点

八条白鳥交差点では、過去5年間に31件の死傷事故が発生し、このうちの約6割が追突事故、約2割が右折事故である。

- 1. 追突事故

➔

左折しようとする車両が遠くから見えにくい左折導流路があることに気づき急減速することにより、後続車両が追突
- 2. 右折事故

交差点形状が大きく、右折車両の走行導線が不明瞭なこと及び対向直進車を確認しづらいため、右折車両と直進車両と衝突
- 3. 追突事故

国道4号東埼玉道路への右折滞留長不足により、右折レーンからはみ出した車両へ、後続車両が追突
- 4. 追突事故

合流車両による危険を回避するため、急な停止や車線変更をする車両に、後続車両が追突

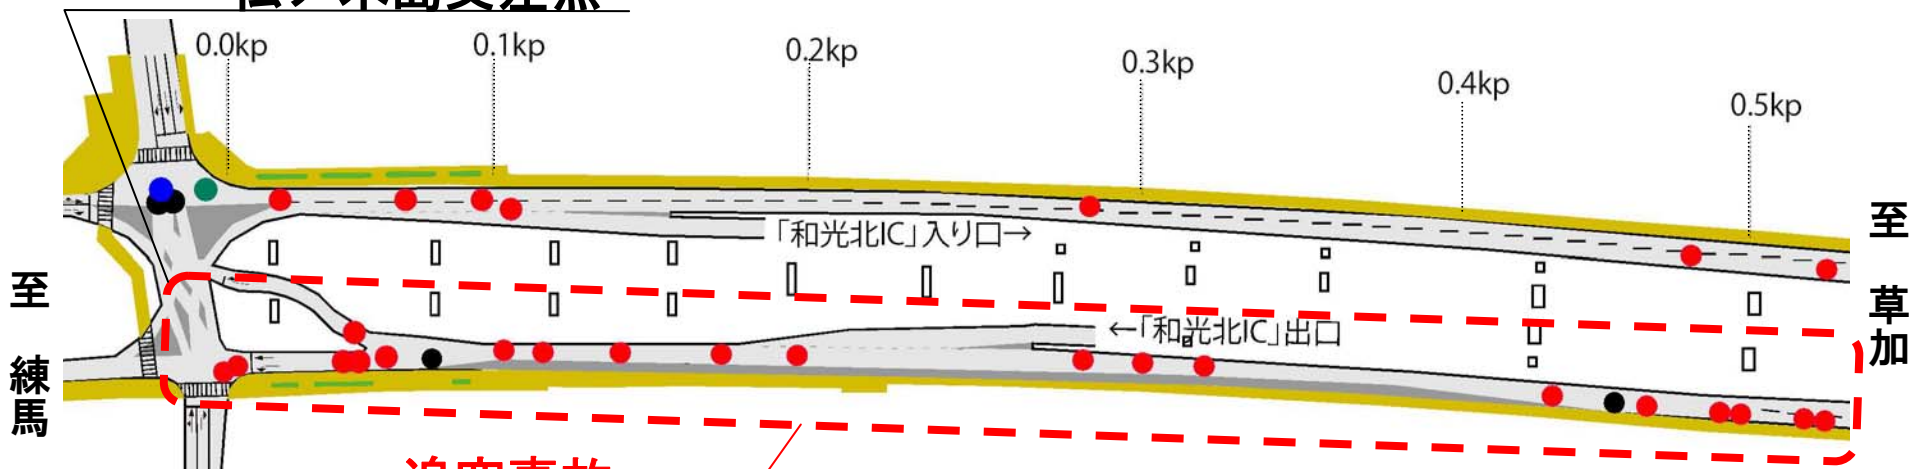
至 朝霞 松ノ木島交差点

松ノ木島交差点付近の内回り（上り）において、追突事故が集中して発生している。（過去4年間に16件、H21年も4件発生）

内回りは見通しが良い下り勾配で速度超過しやすく、分合流部が連続していることなどから、追突事故が多発している。

追突事故  
(渋滞末尾への追突)

渋滞の末尾に、見通しのよい直線区間のため  
高速走行となった後続車両が減速しきれずに追突

外環オフランプと交差点が近接しており、合流時  
の安全確認不足等により、渋滞末尾に追突

車線減少により無理な車線変更による衝突や後続  
車両の急制動により、後続車両が衝突

追突事故  
(20件/5年)

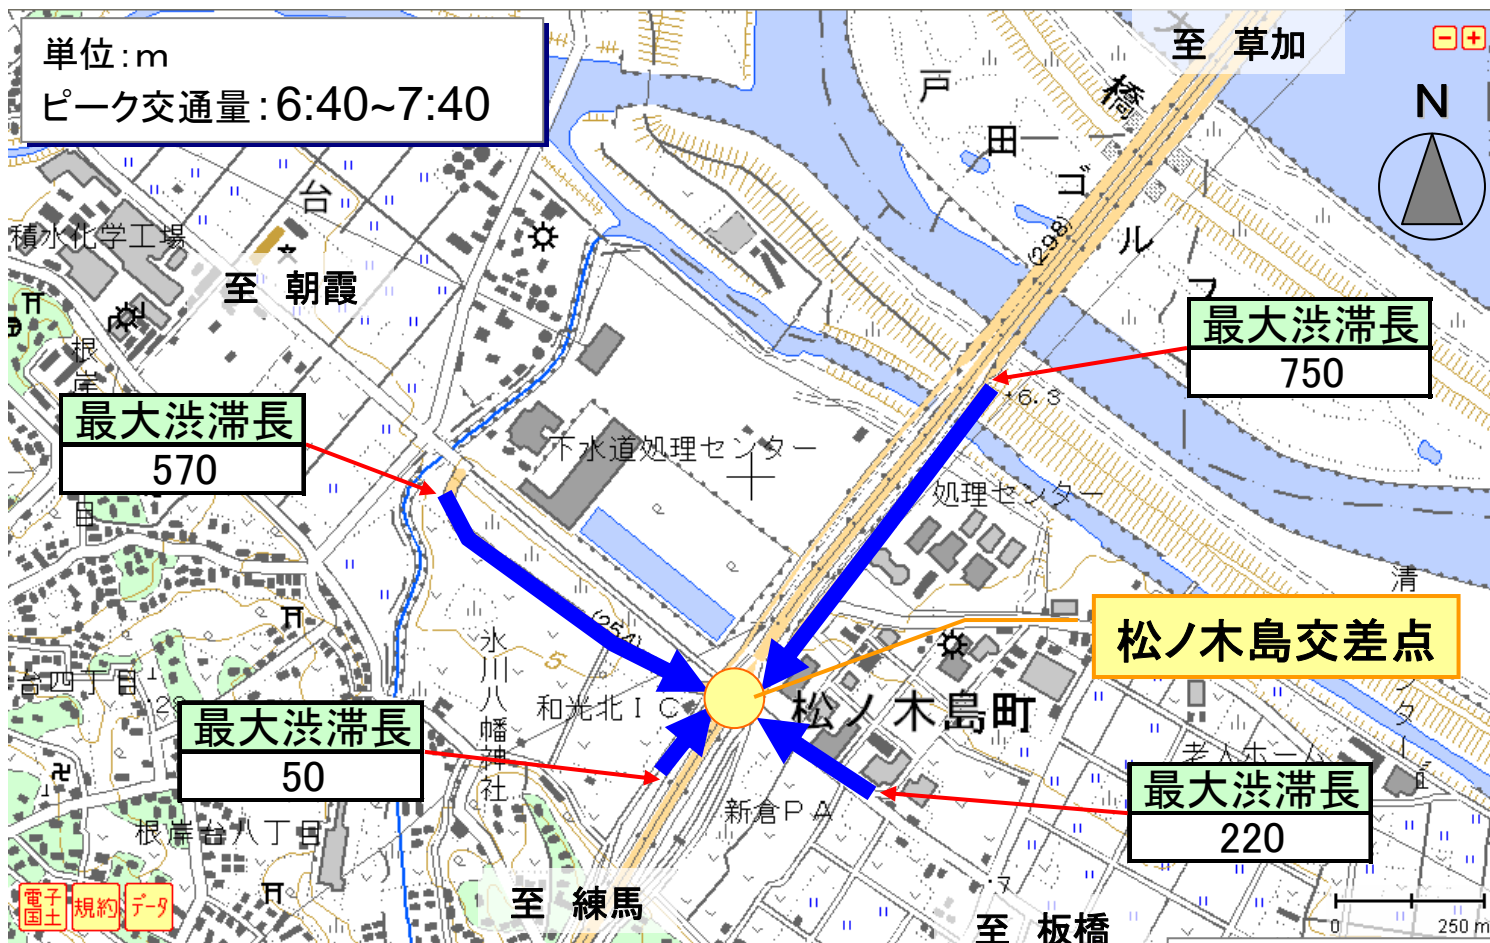
✓松ノ木島から幸魂大橋側、松ノ木島から朝霞方面に伸びる渋滞が慢性化している。
