# 直轄国道の舗装(路面)に関する保全検討委員会

## 空洞の破壊(道路の陥没)と空洞の特性の関係について

## 東京国道管内における空洞状況について【平成19年度調査】

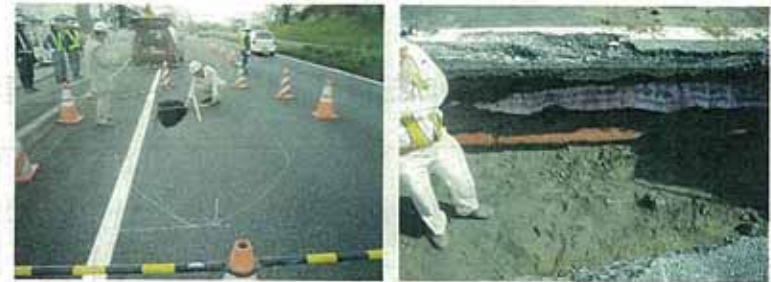
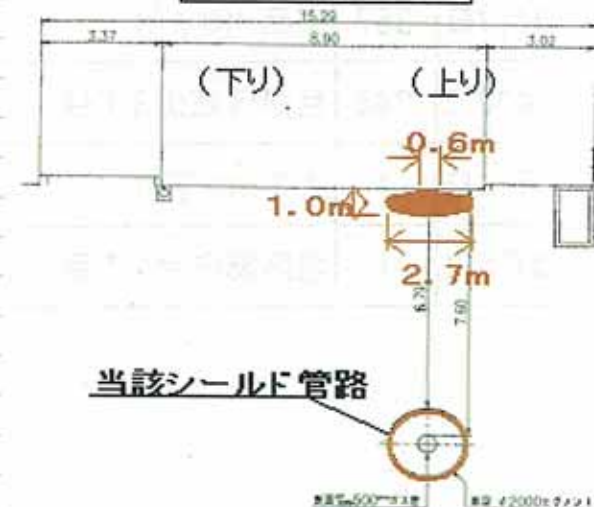
## 最近の陥没の事例

- 地下で行われていたガス管工事において土砂の取り込み量が多くなり陥没が発生

| ■発見場所 | 国道18号 群馬県高崎市藤塚町地先 上り線車道 |
| ■発見日時 | 平成21年4月16日 |
| ■発見方法 | 道路利用者から所轄警察への通報 |
| ■空洞規模 | 横断方向に0.6m(空洞内部2.7m)<br>縦断方向に1.65m、深さ1.0m |
| ■人的被害等 | 軽自動車左側前後部タイヤパンク、<br>人的被害無し |

### 【原因】

陥没発生箇所直下で占用企業により管路シールド工事実施中。

- ・シールドマシン土砂取り込み量が計画値に対し2倍以上  
(計画値:5.54m<sup>3</sup>/m、実績値:12.82m<sup>3</sup>/m)

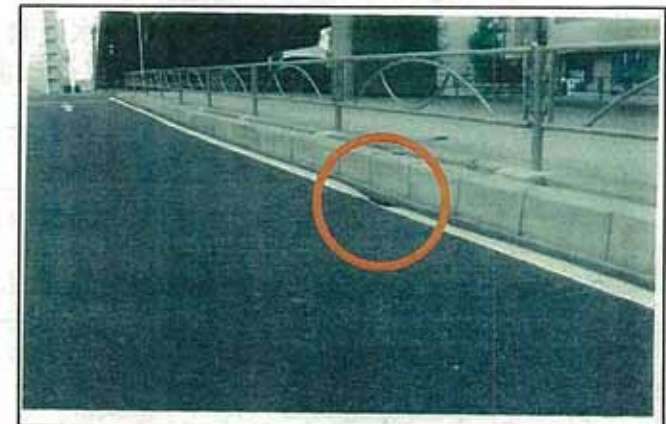
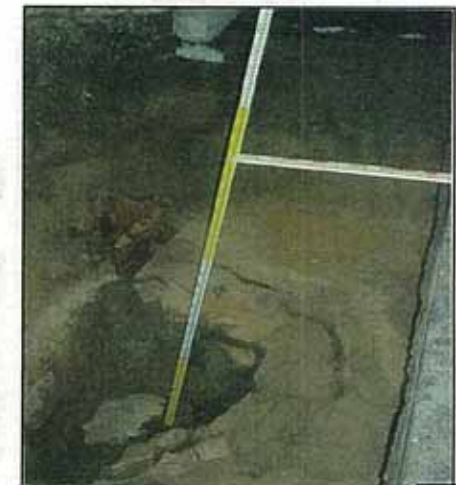
### 陥没未然防止事例

- ・ 道路パトロールによって路面の異常を発見し、陥没を未然防止

- 発見場所 国道1号 東京都品川区西五反田8-12-5 下り線中央分離帯
- 発見日時 平成21年4月22日
- 発見方法 道路パトロール時にくぼみを発見
- 空洞規模 くぼみを開削して確認したところ、深さ1.3m、横1.7m 縦4.0mの空洞を発見
- 人的被害等 なし

- ・ 平成19年8月に空洞探査車による探査を実施。空洞は発見されず。

#### 【現地の処置】

- 4月22日～23日 開削、水みち調査（水みちは確認されず）  
仮復旧
- 4月23日～24日 仮復旧
- 5月14日～16日 本復旧（今後も道路パトロール時に留意）

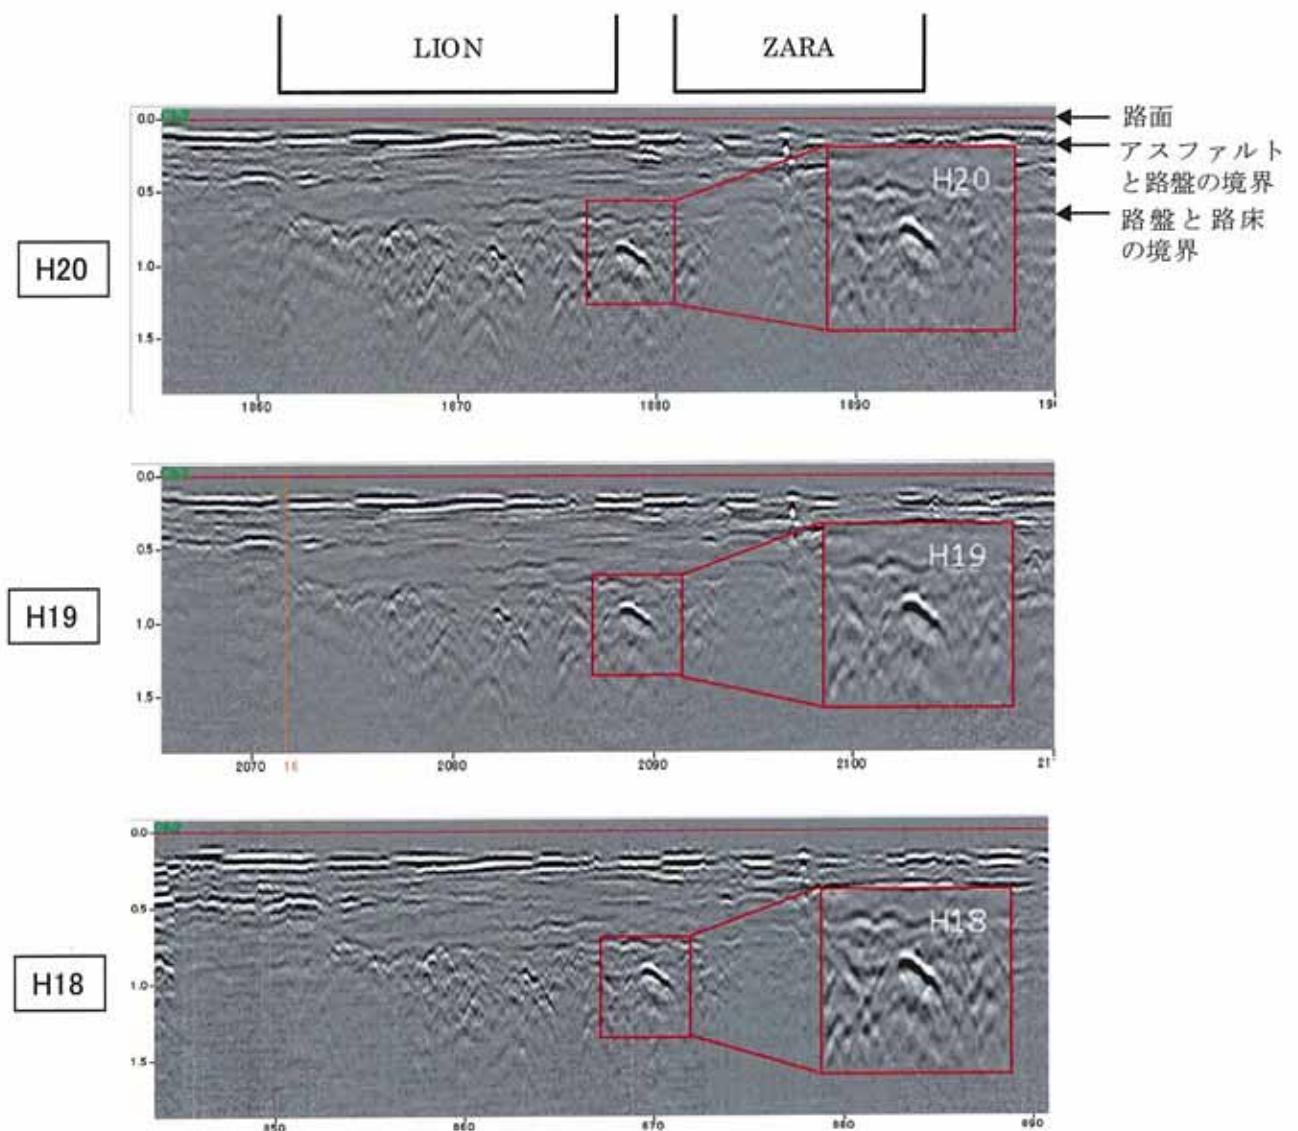
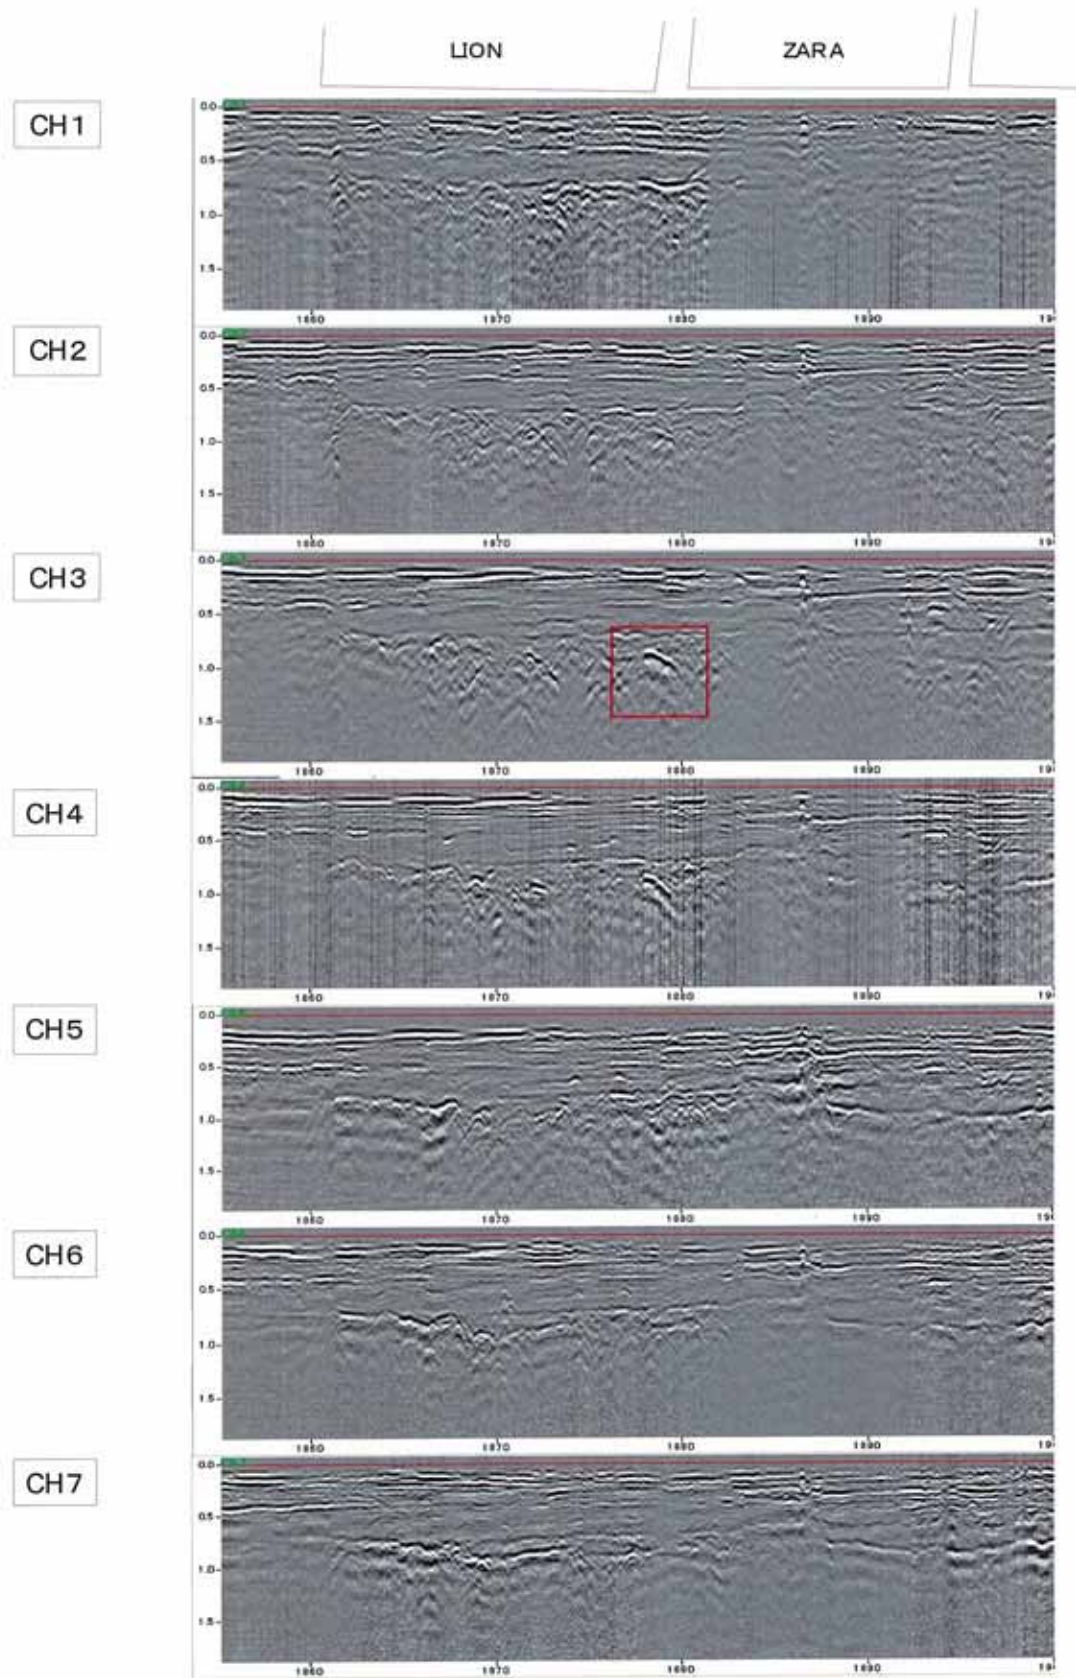
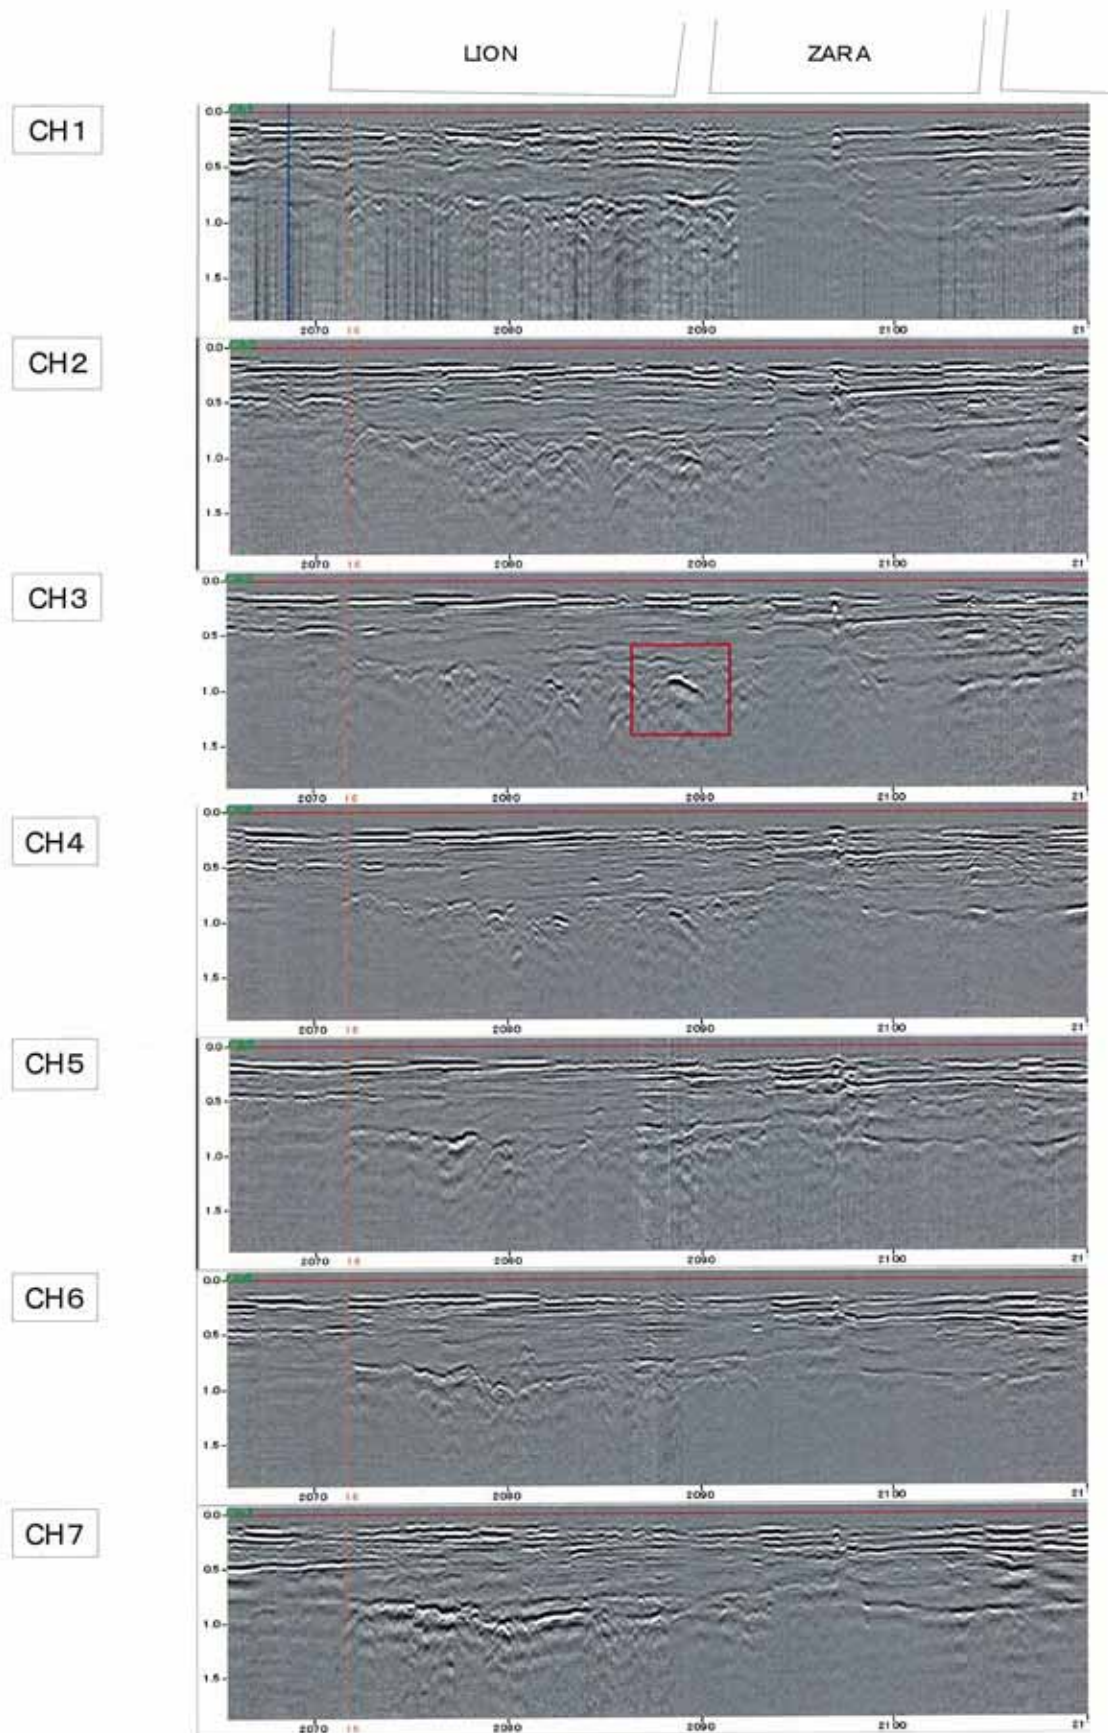
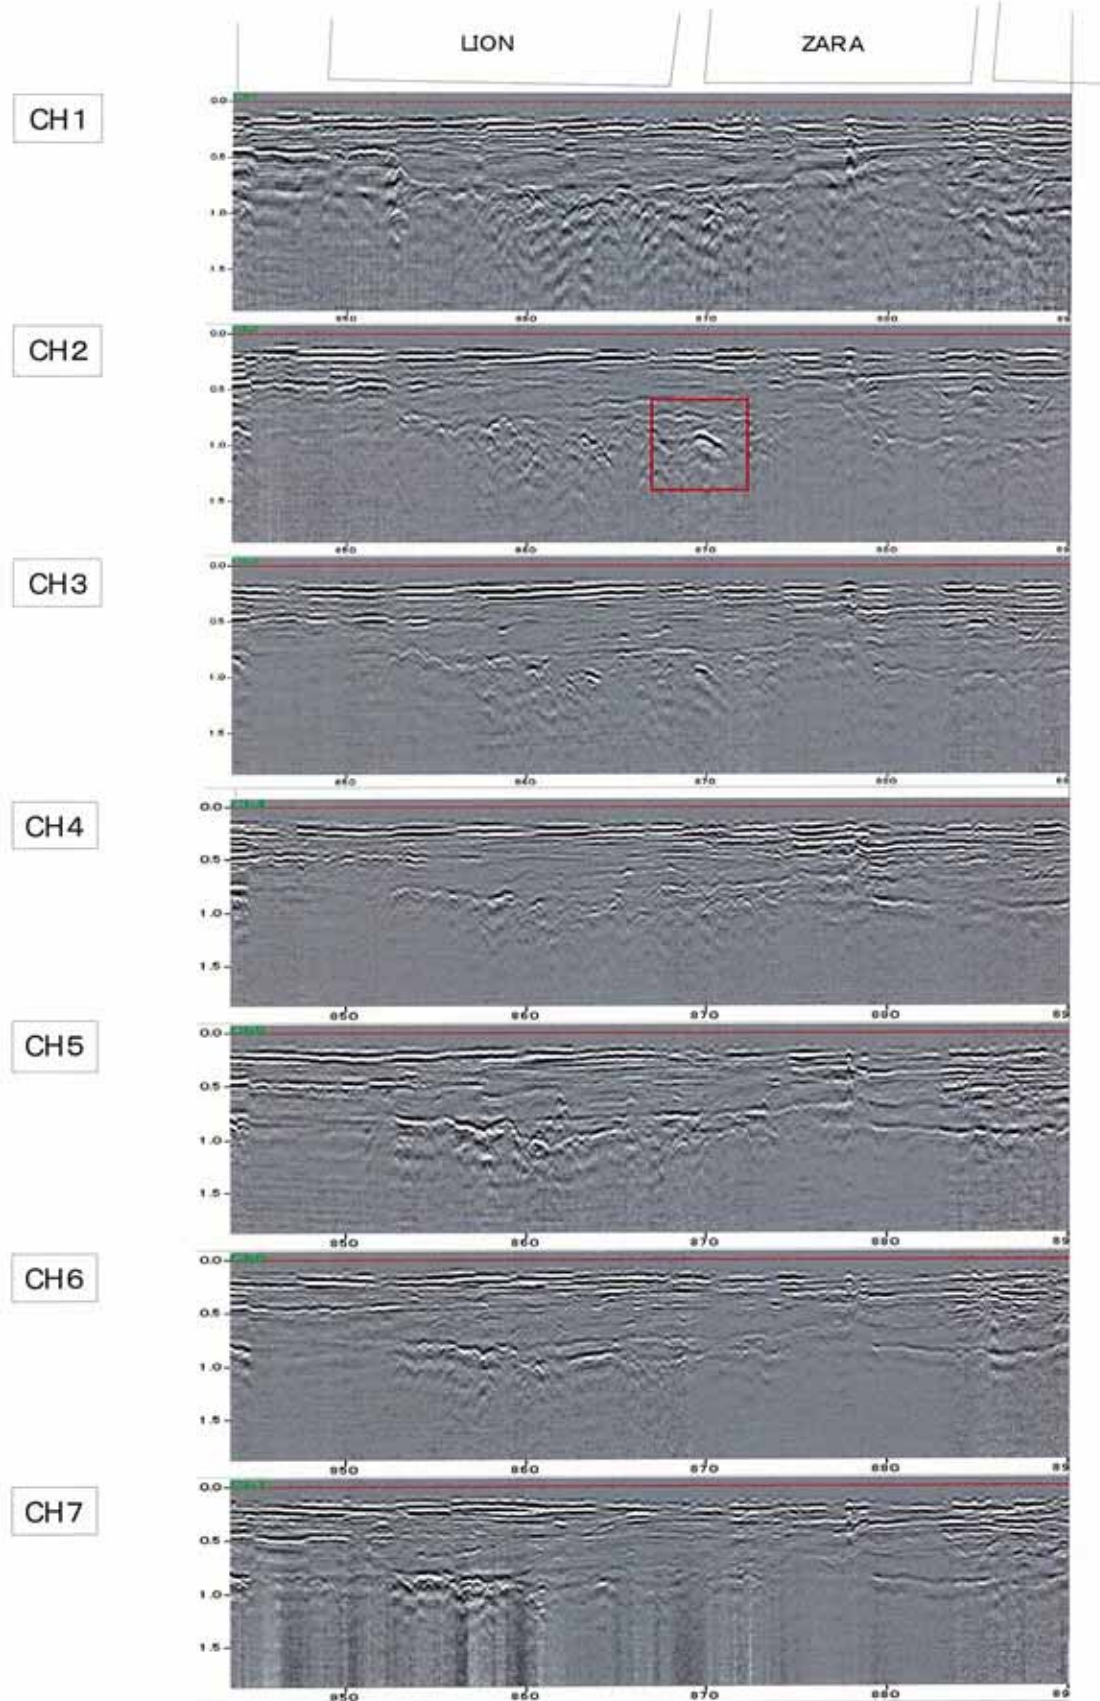
【国道15号銀座中央通りにおける1次調査の電磁波データ】

#### ①銀座中央通り（LIONとZARAのあたり）に（財）道路保全技術センターの調査では見つからない空洞があるとのこと指摘について

当センターが平成20年度の調査で当該区間において把握した信号と同様の信号は、平成18年度、平成19年度の調査でも確認されていますが、信号に経年的な変化が認められないため、直ちに陥没等の危険につながるものではないと考え、当該信号が確認された箇所を空洞として抽出しませんでした。

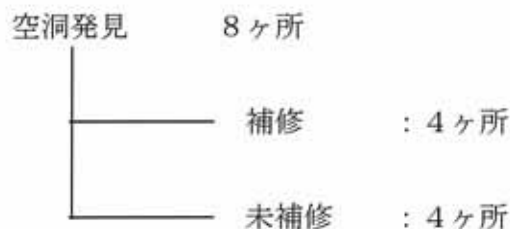
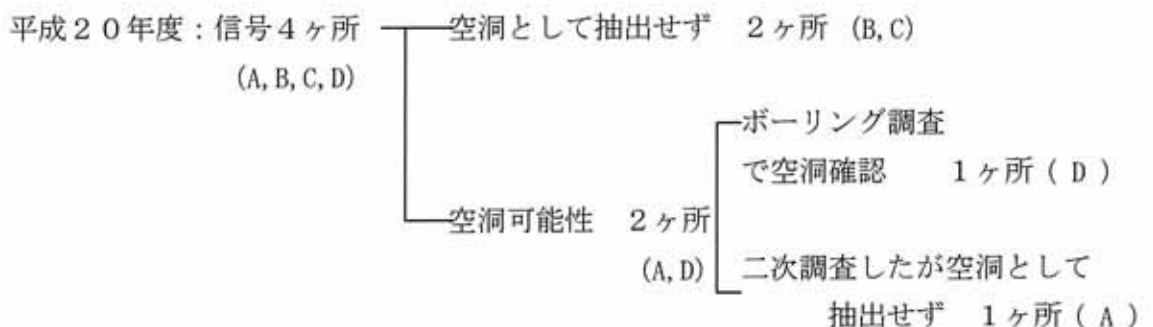
国道15号（品川区高輪4丁目地先）

当該箇所は、品川区の国道15号と推測していますが、平成16年度の調査（協力会社：株式会社ジオ・サーチ）で、8ヶ所の空洞を発見し、報告しております。そのうち、4ヶ所が補修済みと聞いております。

平成20年度の調査でも、未補修の4ヶ所の信号を確認し、このうち2ヶ所について二次調査を行いました。

この2ヶ所のうち、1ヶ所についてはボーリング調査を行い、空洞を確認しております。

一方、もう1ヶ所については、異物が存在すると判定していましたが、今回の指摘を受け、再度データを詳細に調べたところ、空洞信号である可能性が高いと判断し、早急に報告書の訂正をしたいと考えています。

信号はあったが空洞として抽出せず

今後、了解が頂ければ、ボーリング調査を実施する所存です。

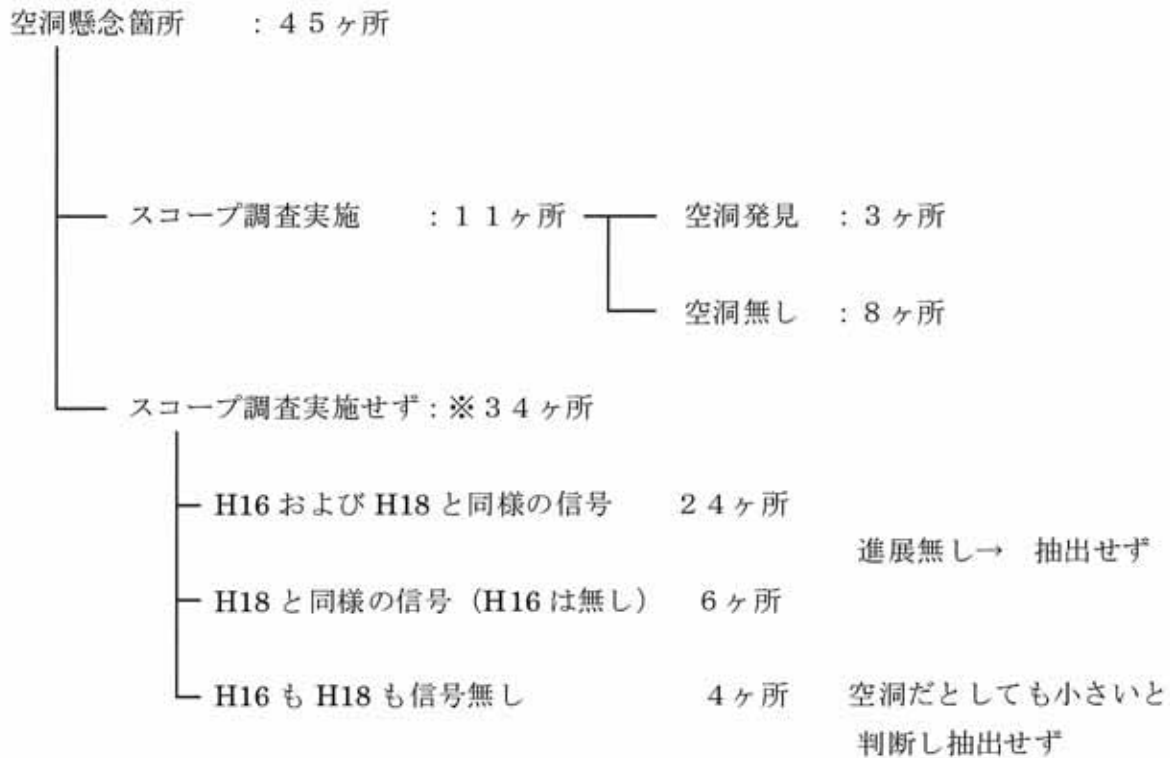
15号の田町(5.0キロポスト付近)から青物横丁(9.5キロポスト付近)に至る区間、  
約4.5キロメートル(測線長30キロメートル)

ご指摘を踏まえ平成20年度の調査結果を解析したところ、45ヶ所の空洞懸念箇所を抽出しました。空洞懸念箇所の信号を解析し、空洞の可能性が高いところ11ヶ所について二次調査を行った結果、3ヶ所の空洞を発見したものです。

残りの空洞懸念箇所については、平成16年度及び平成18年度にも、平成20年度と同様の信号を呈していたものが24ヶ所ありました。これらの相互比較をしたところ、変化が見られないことから、万一空洞であったとしても、陥没等の可能性が小さいと判断し、抽出しませんでした。また、平成16年度にはなかったところに、平成18年度に新たに発生した信号が、平成20年度にも認められたものが6ヶ所ありました。このような箇所は、平成17年から18年に至る間に、地中に何らかの変化が発生したものであるといえます。これらは、その特徴から、新たな空洞である懸念がありますが、波形や、隣接するチャンネルでの信号状況、平成18年度からの変化が認められないことなどから、万一空洞であったとしても、陥没等の可能性が小さいと判断し、抽出しませんでした。

さらに、平成20年度に新たに発生した信号は、4ヶ所でありました。これらは、その特徴から、新たな空洞である懸念がありますが、発生後間もないこと、波形や、隣接するチャンネルでの信号状況などから、陥没等の可能性が小さいと判断し、抽出しませんでした。

※34ヶ所はいずれも規模が小さく、陥没の可能性が小さいと判断し、抽出せず

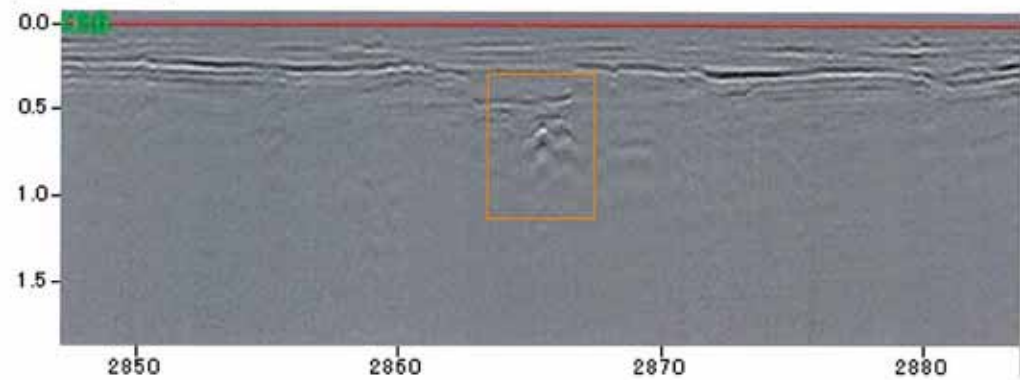
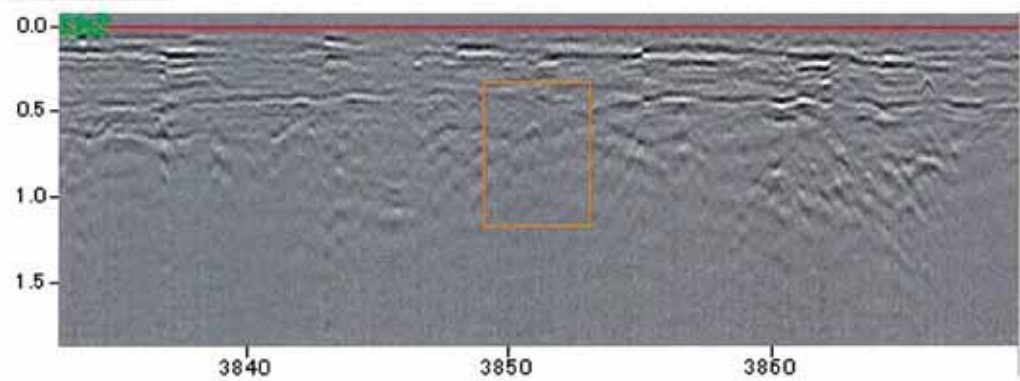
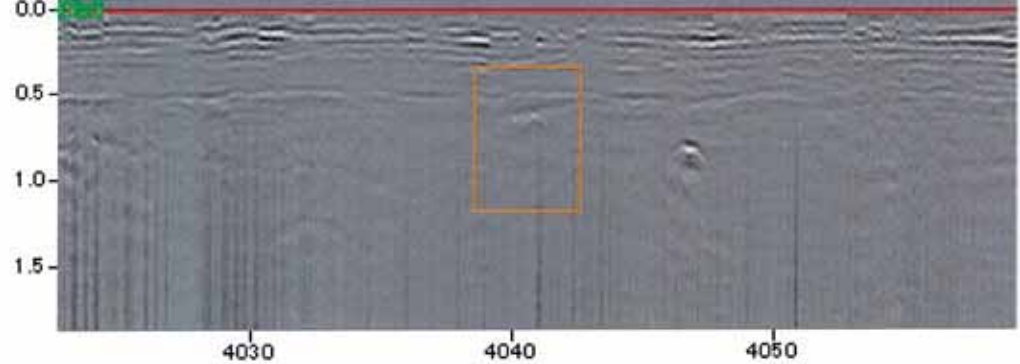
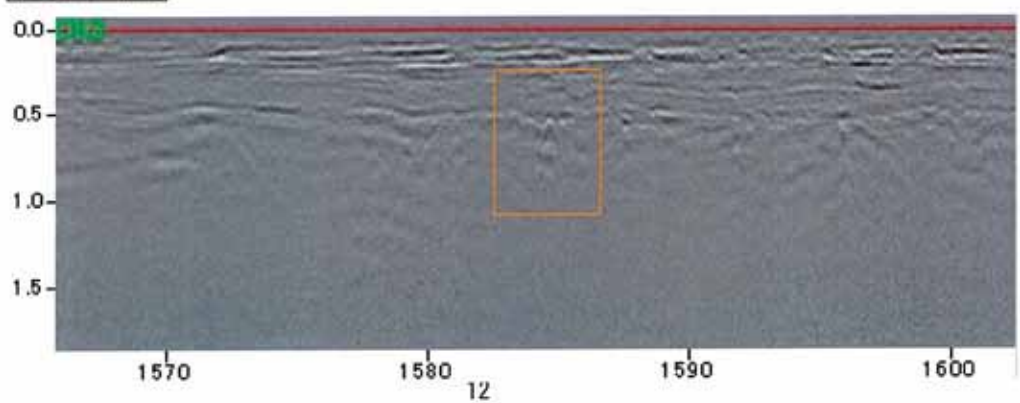
H16 及び H18 に信号がなく H20 で新たに信号を確認した 4 ケ所  
(空洞だとしても小さいと判断して抽出しなかった)

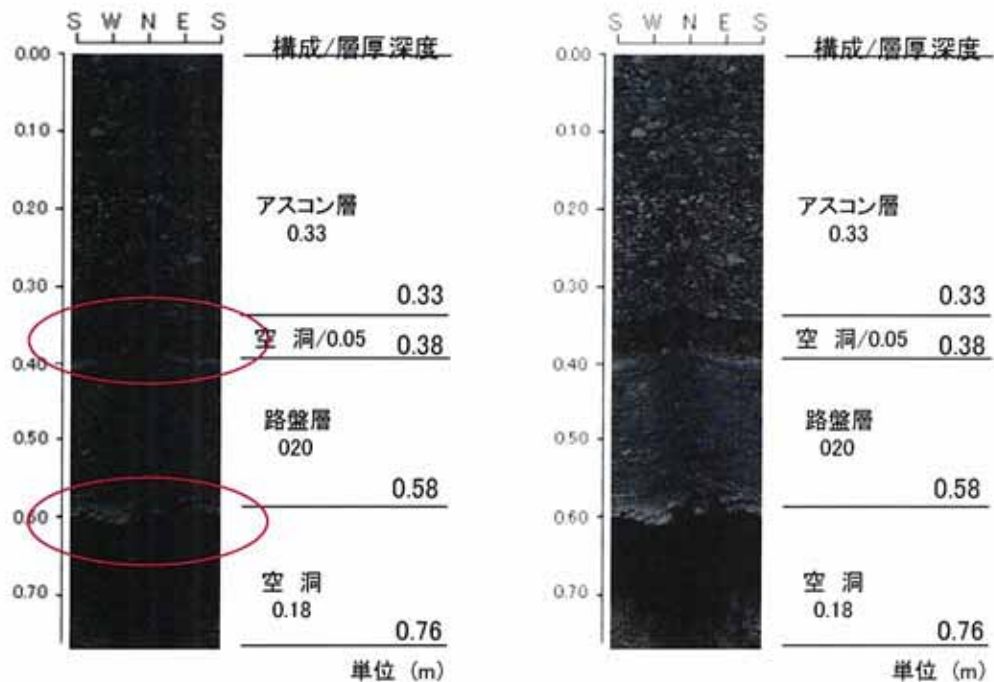
⑥真っ黒で全く判別できない画像が計4ヶ所の地点で添付されていたとのこと指摘について

報告書には、空洞を判別可能な写真を貼付して納品しています。その上で特記仕様書に基づき、画像ファイルの原本も電子納品させて頂いています。

左の写真は、東京国道事務所発注の業務の「真っ黒で全く判別できない画像」と指摘を受けたと思われる写真であるが、赤丸の部分に境界が判別できる。また、右の図は同じ写真データの明るさをより境界が判別されやすく調整したものである。なお、画像ファイルの原本も電子納品されており、用途に応じて調整することも可能である。

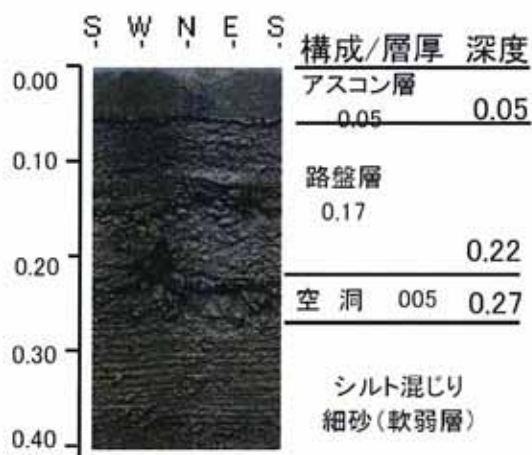
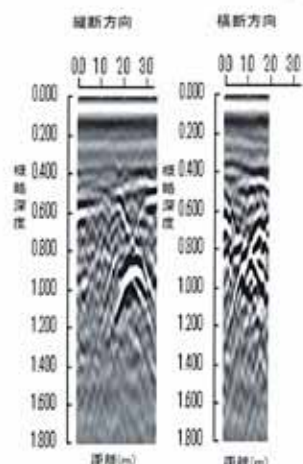
### ①同じ画像が別の調査地点の報告書に添えられていたとのご指摘について

異常箇所 No.R17-021 の空洞調査調書に添付すべき写真に、手違いで異常箇所 No.歩 R17-1 の写真を貼り付けて納品していました。今後、かかることのないよう、十分留意してまいります。

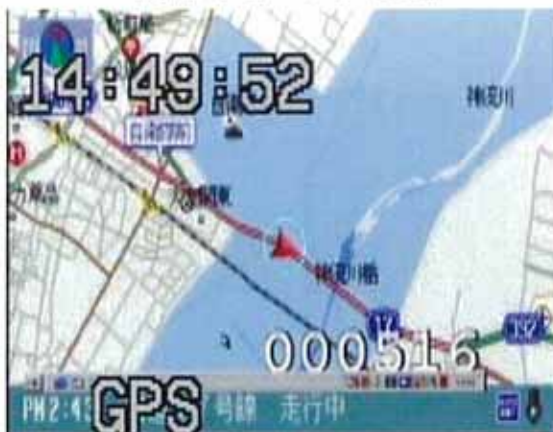
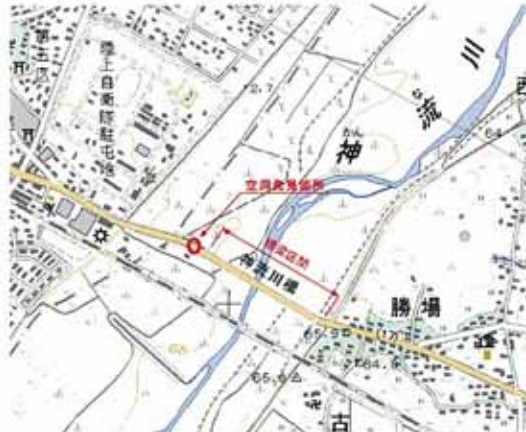
### ②橋に空洞があることのご指摘について

空洞（異常箇所 No.R17-021）が発見された箇所は、河川区域内の盛土構造の区間です。空洞が発見された位置を平面的に示すために添付した図面（報告書 P5-22）の河川区域が全て水色に着色されていたために、河川上（橋梁部）に空洞が存在するかのような誤解を受けてしまいました。

報告書ではスコープ調査により撮影した空洞の写真と併せてご報告させて頂いています。

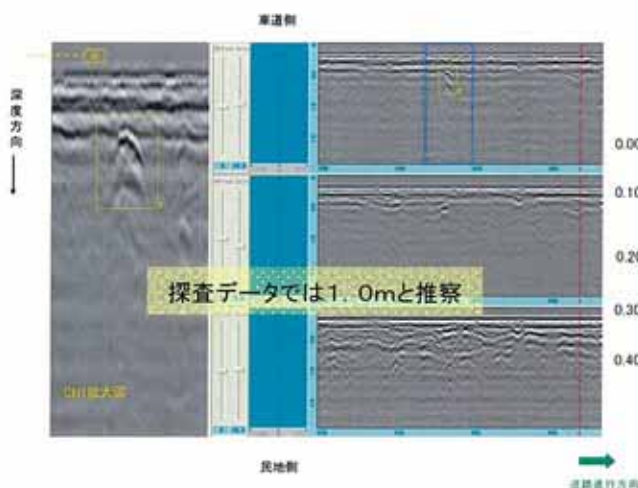
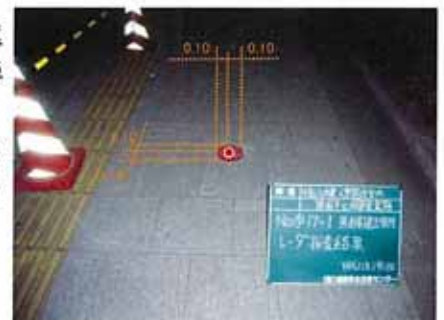
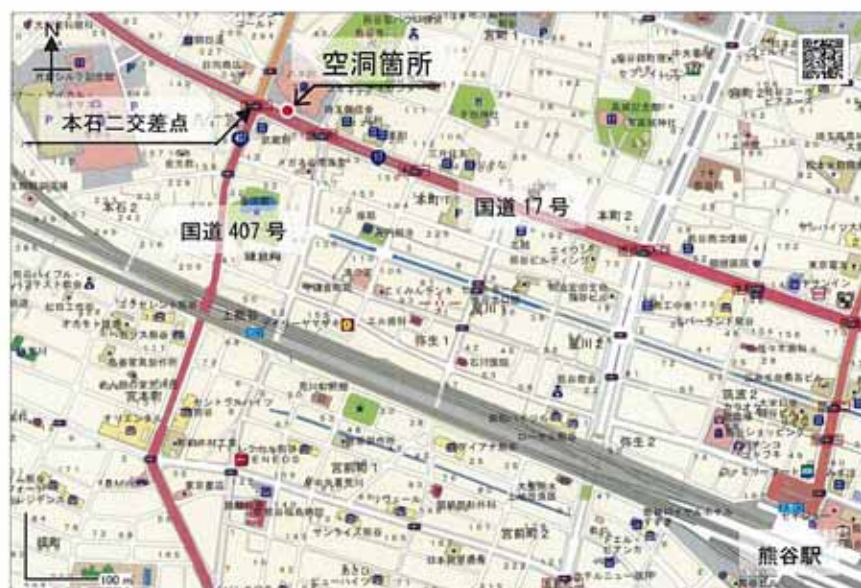
【ドロースコープ撮影記録と空洞規模】

③直径1.5メートルの空洞を0.2メートルの空洞と判定する内容もあった  
とのご指摘について

当該箇所は、熊谷市の国道17号と推測されますが、調査車によるデータにより1.0m×1.2mの空洞が存在する可能性があるかと判断しスコープ調査を行い、当該箇所に0.2m×0.2mの空洞を発見しましたので報告しました。

なお、調査車が捕捉した信号は、当該箇所で見えられた「ゆるみ」を捕捉したものと推測されます。
