# 中川下流だより

国土交通省関東地方整備局  
江戸川河川事務所  
中川下流出張所発行  
東京都葛飾区高砂1-3-15  
電話(03)3694-2757  
2008年9月10日【号外】

## 平成20年8月末豪雨 出水概要

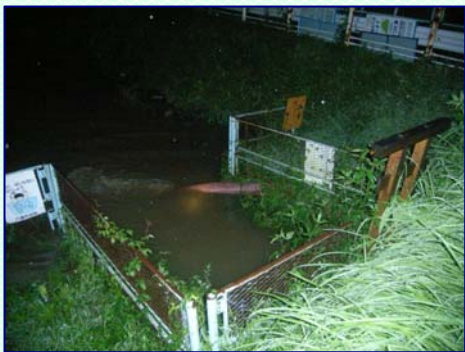
請負業者による出水時の河川巡視の状況で、特に管内は異常はありませんでした。  
(入谷落しの排水状況)

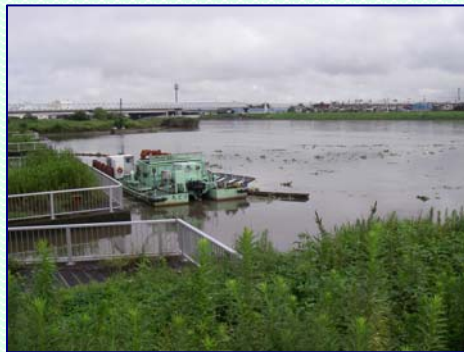
上流からのゴミの浮遊状況  
特に、ホテアオイが大量に浮遊していました。  
(八潮水門付近)

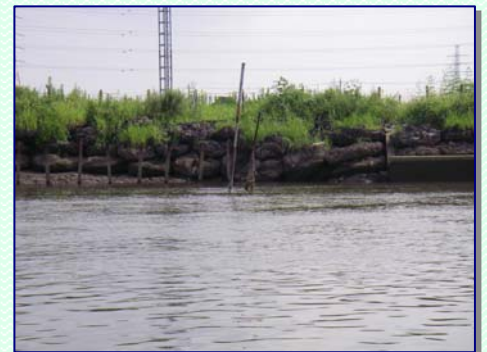
出水後の施設点検  
八潮市二丁目地先の河岸の状況で、今年5月に袋詰め根固を設置した場所ですが、特に異常はありませんでした。
