## ◆構造物周りの測量を実施しています

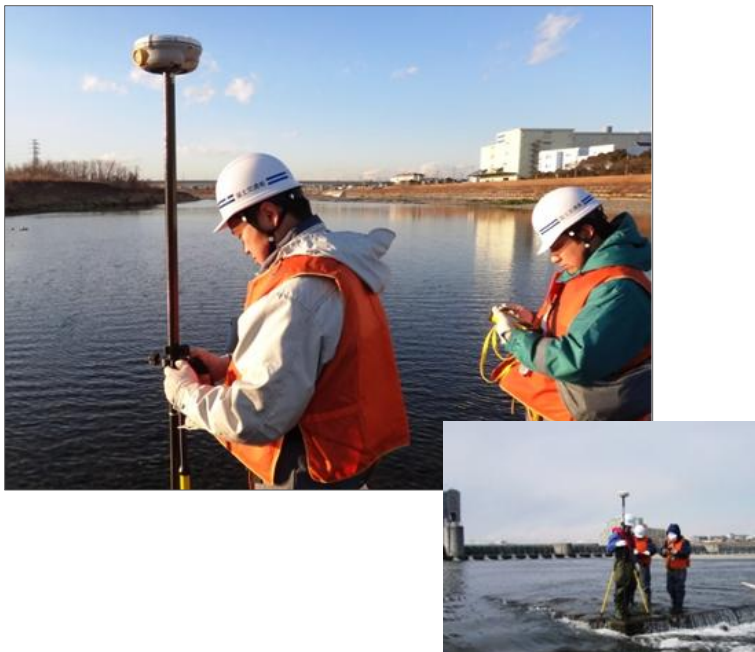
構造物周りのGPS測量を実施
