7月13日アオコ対策状況

7月14日アオコ対策状況

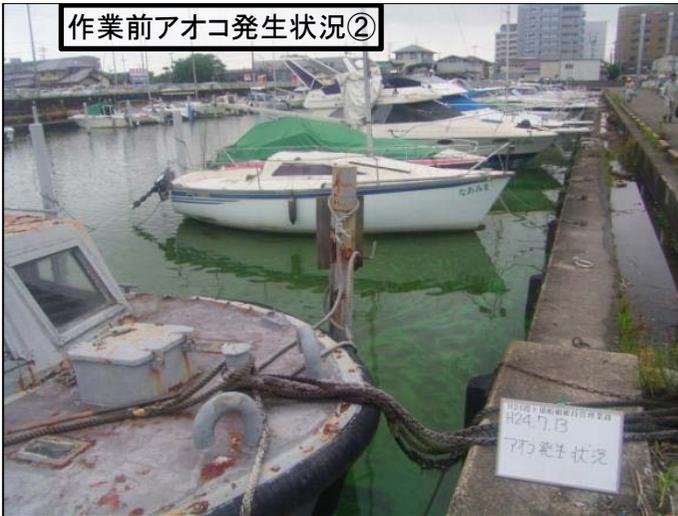
作業前アオコ発生状況②

1. 対策箇所: 土浦港
2. 発生状況: 昨日からの南西の強風で土浦港内のアオコはレベル2~3
3. 対策内容: 作業船3隻にて、攪拌作業を行いました。
4. 対策効果: 攪拌することにより水流が発生し、アオコの堆積を抑制しレベル2~3を維持しました。

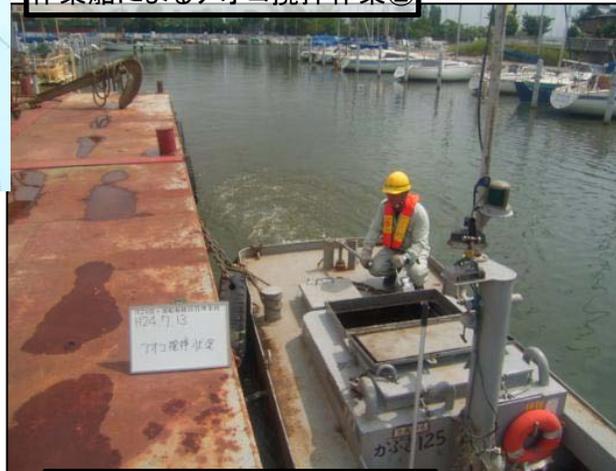
作業船によるアオコ攪拌作業②

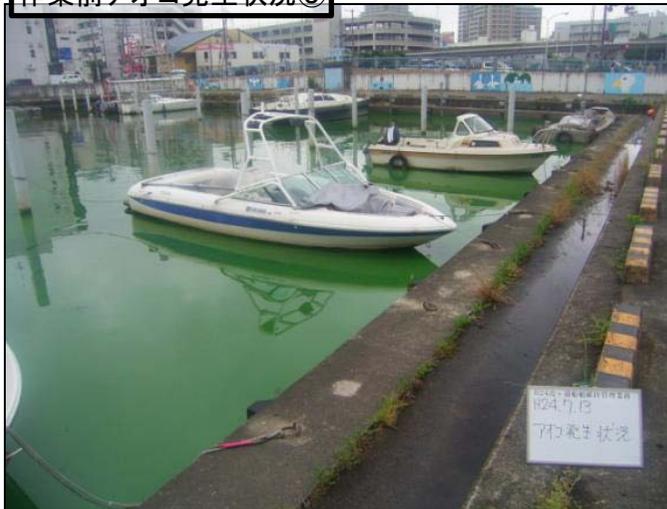
作業前アオコ発生状況③

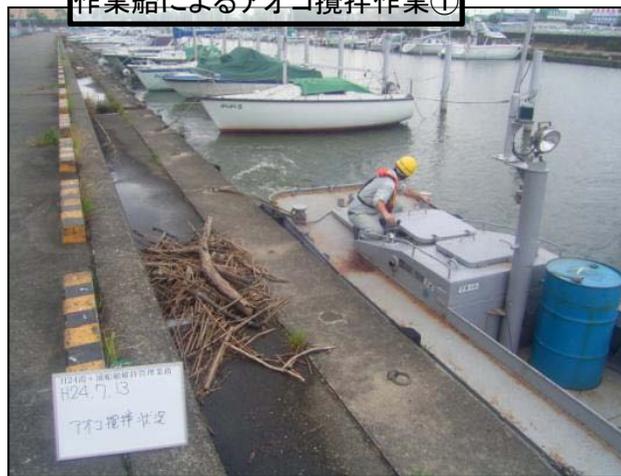
作業船によるアオコ攪拌作業①

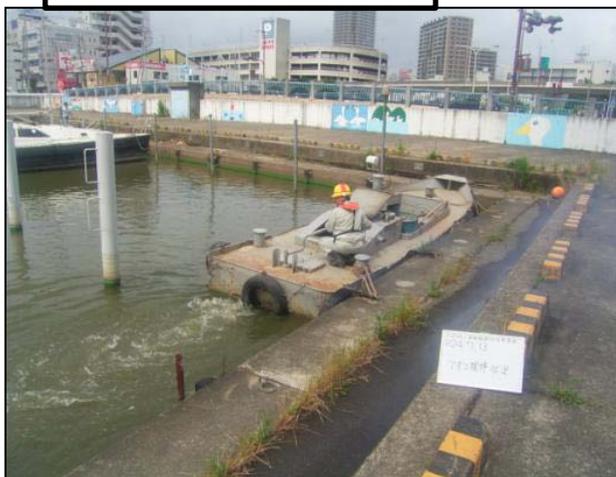
作業船によるアオコ攪拌作業③

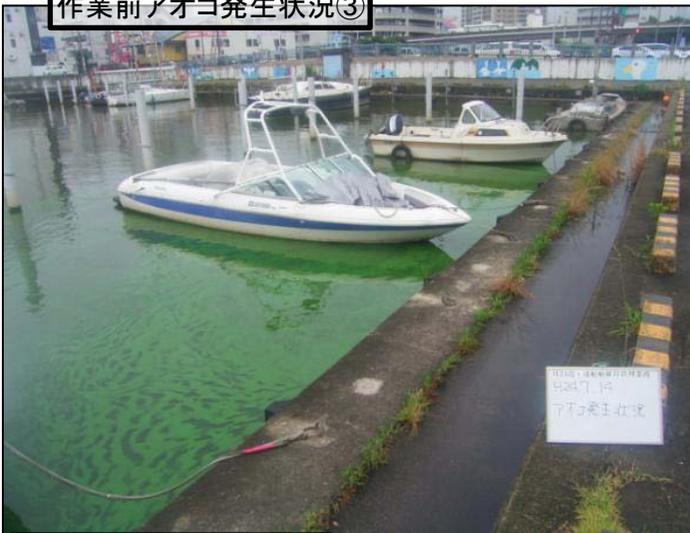
作業前アオコ発生状況③

1. 対策箇所: 土浦港
2. 発生状況: 昨日からの南西の強風で土浦港内のアオコはレベル2~3
3. 対策内容: 作業船3隻にて、攪拌作業を行いました。
4. 対策効果: 攪拌することにより水流が発生し、アオコの堆積を抑制しレベル2~3を維持しました。

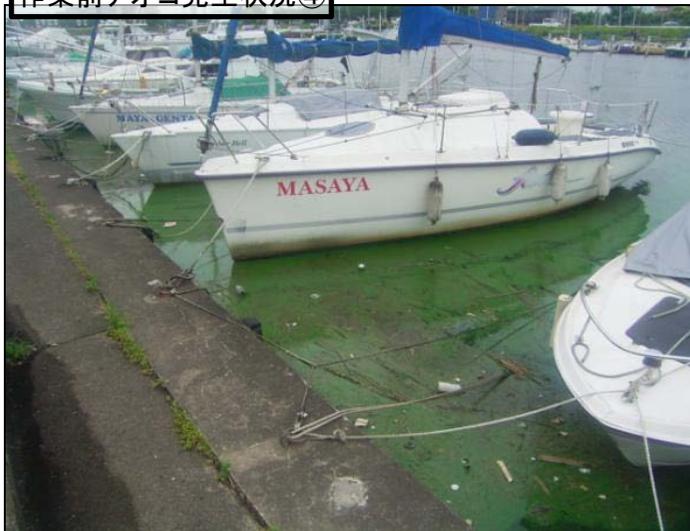
作業前アオコ発生状況④

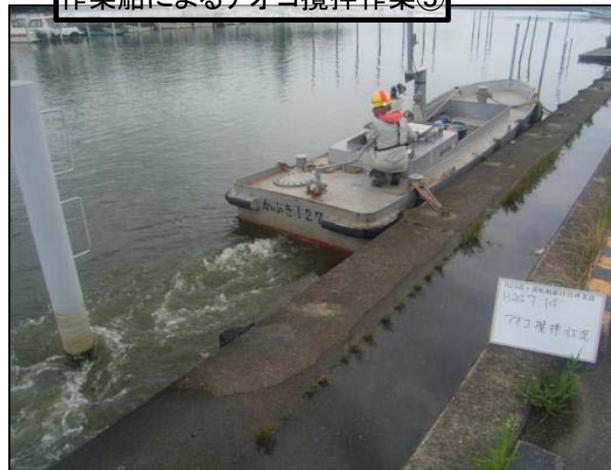
作業船によるアオコ攪拌作業③

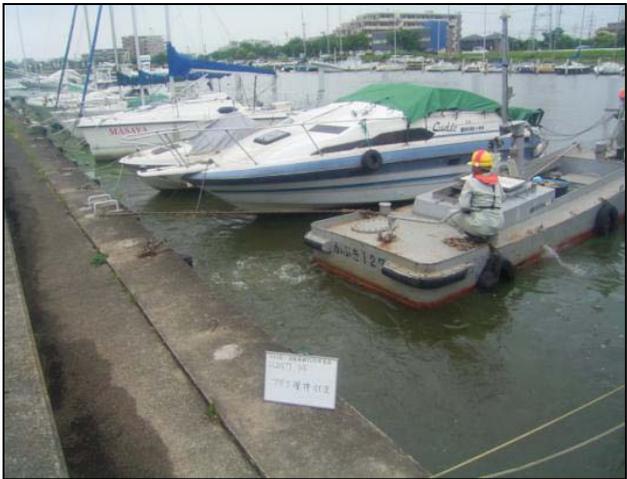
作業船によるアオコ攪拌作業④
