8月6日アオコ対策状況

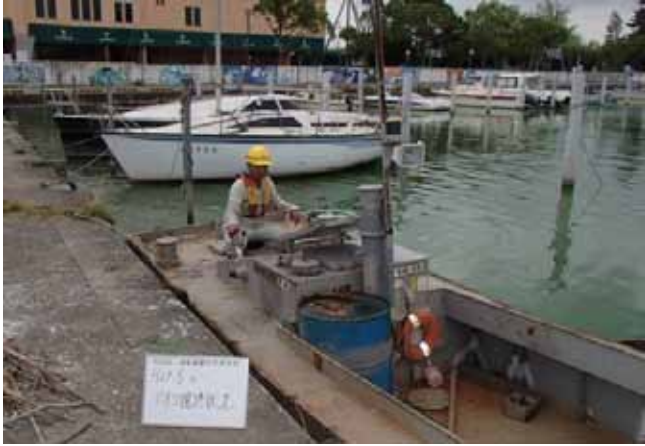
作業船によるアオコ攪拌作業

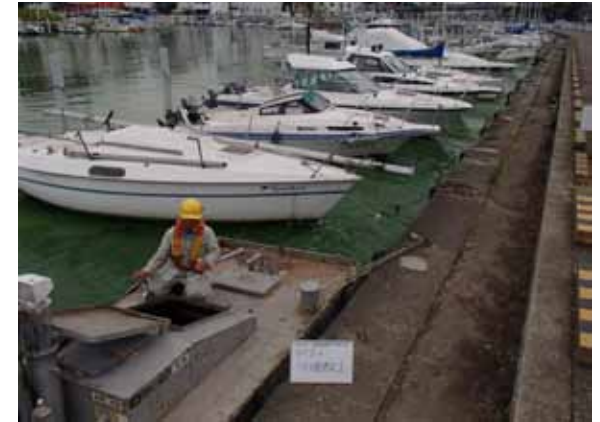
作業船によるアオコ攪拌作業

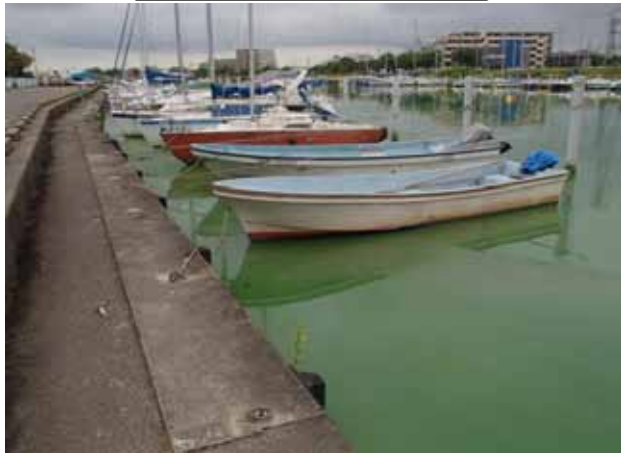
作業前アオコ発生状況

1. 対策箇所: 土浦港、新川上流
2. 発生状況: 土浦港内ではレベル3～5のアオコ発生。新川上流レベル3～5
3. 対策内容: 作業船3隻にて、攪拌作業。
4. 対策効果: 午後から雨も降りだし、風が西よりの風の為、攪拌による効果も含め、港内のアオコはレベル3程度で、悪臭もなかった。

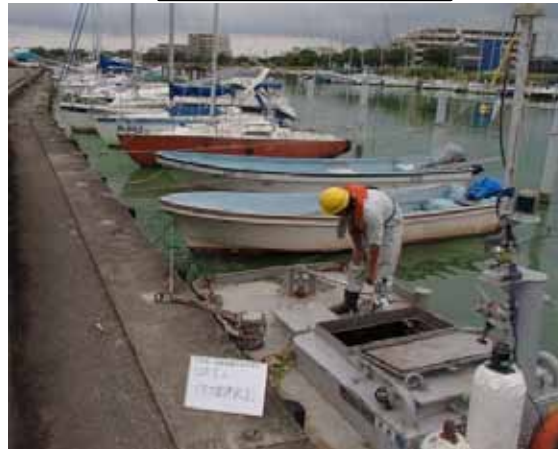
アオコ攪拌作業後

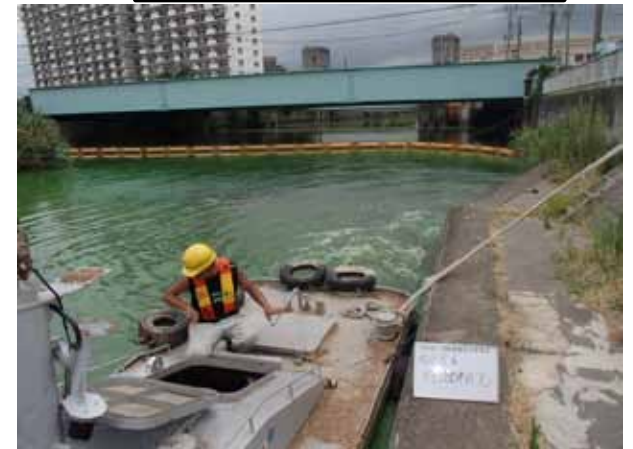
作業船によるアオコ攪拌作業

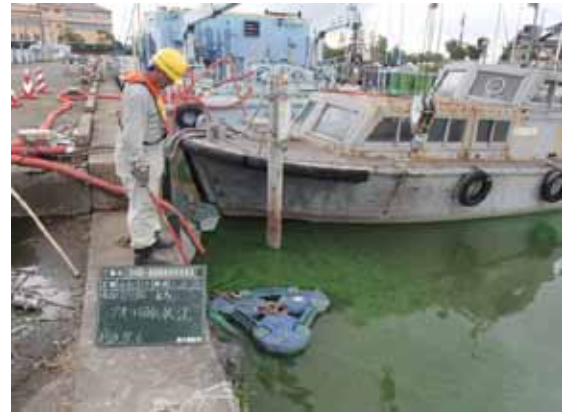
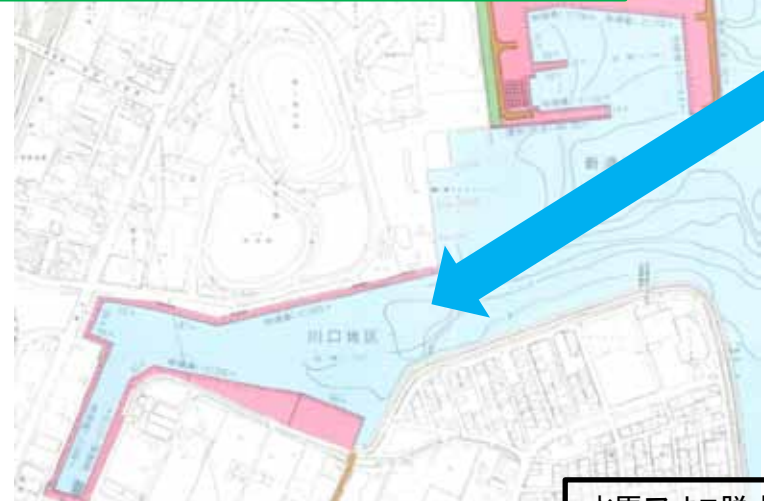
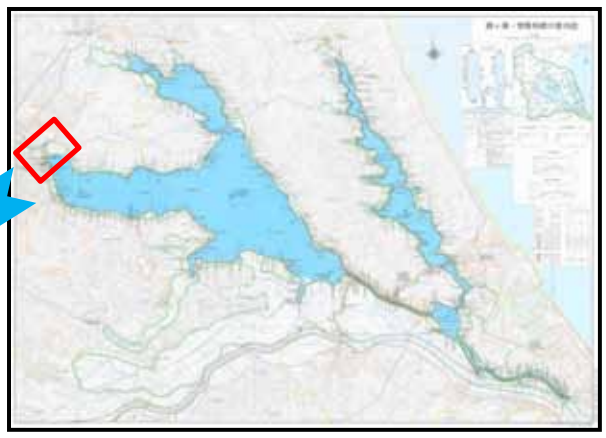
水馬アオコ回収状況

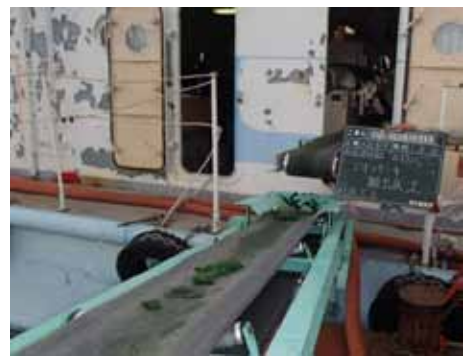
みずすましアオコ脱水状況

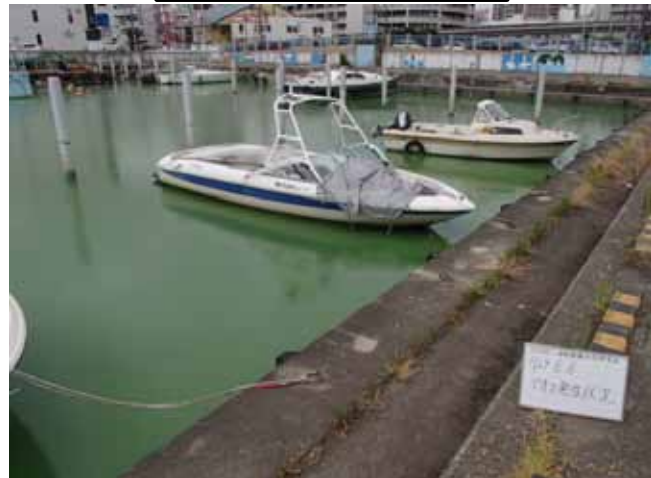
作業前アオコ発生状況

1. 対策箇所: 土浦港
2. 発生状況: 土浦港内レベル3～5のアオコ発生。造船所前は少なく、観光ホテル前からジェットホイル横にレベル5のアオコが寄せられている。
3. 対策内容: 「水馬」「みずすまし」にてアオコ回収・脱水作業。
4. 対策効果: 「水馬」脱水アオコ: ドラム缶2本、「みずすまし」脱水アオコ: ドラム缶2本。西よりの風で、午後より雨も降り、アオコも少なくなり気温も低めの為、作業は幾分楽であった。

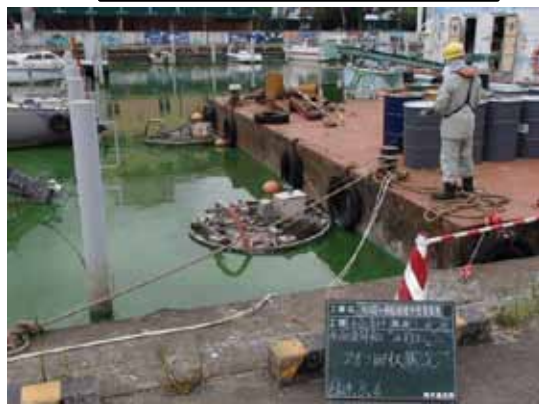
みずすましアオコ回収状況

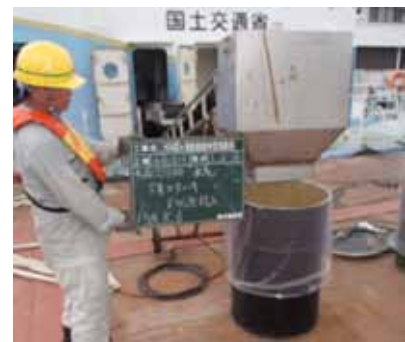
水馬アオコ脱水状況

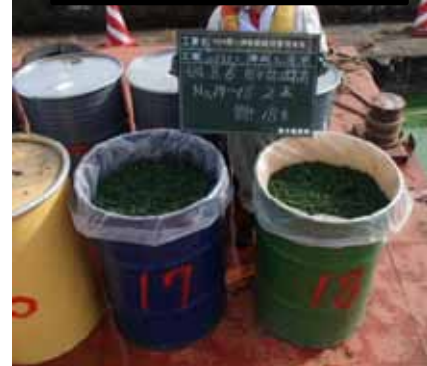
みずすまし脱水アオコ2本

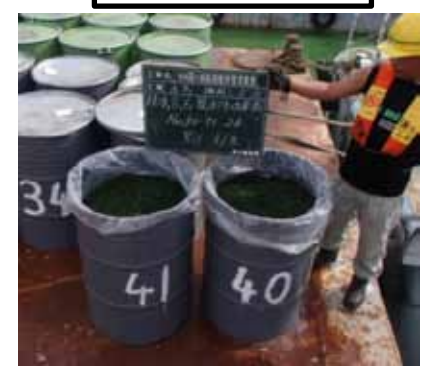
水馬脱水アオコ2本
