8月10日アオコ対策状況

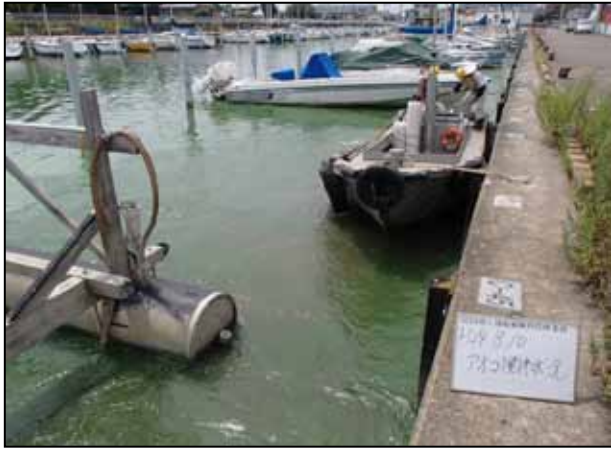
作業船によるアオコ攪拌作業

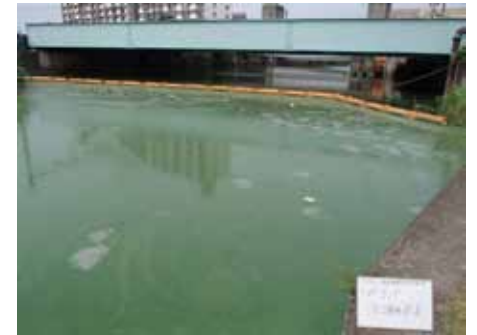
攪拌作業前

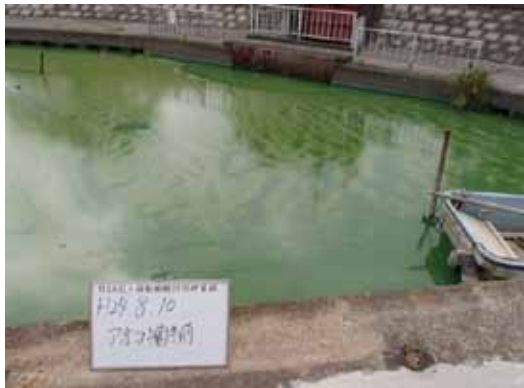
攪拌作業前

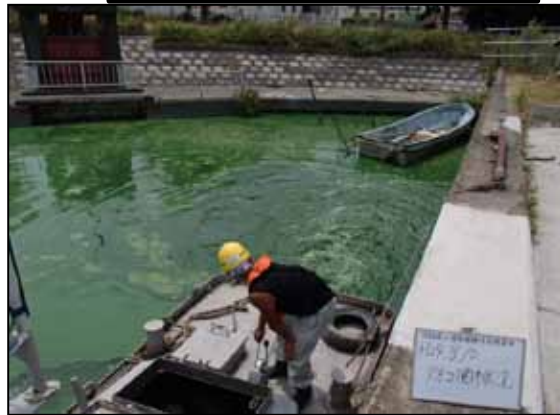
作業船によるアオコ攪拌作業

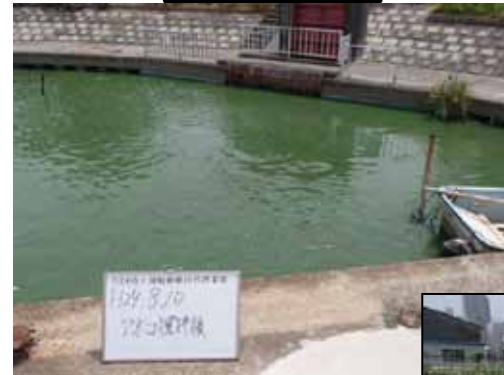
攪拌作業後

1. 対策箇所: 土浦港、新川上流
2. 発生状況: 土浦港内ではレベル4～5強のアオコ発生。新川上流レベル5強
3. 対策内容: 作業船3隻にて、攪拌作業。
4. 対策効果: 土浦港内はピオパーク横と新川がレベル5強で6と言ってもよいぐらいで、腐敗が始るぐらいであったが、攪拌によりレベル4程度まで下がった。他はレベル3～4程度であった。

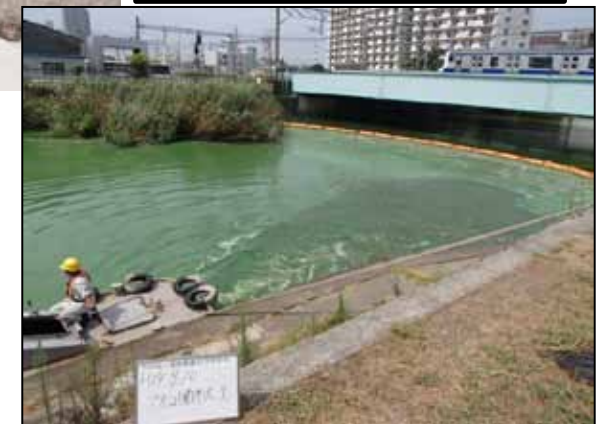
作業船によるアオコ攪拌作業

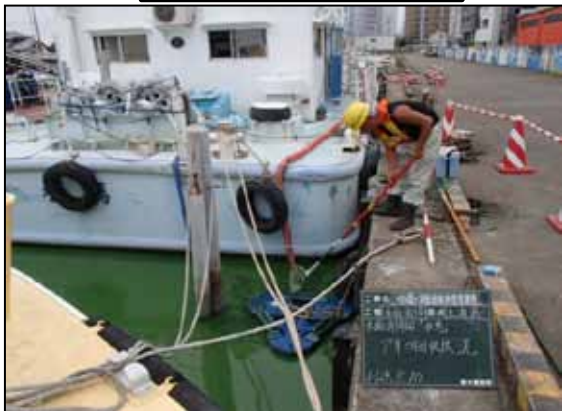
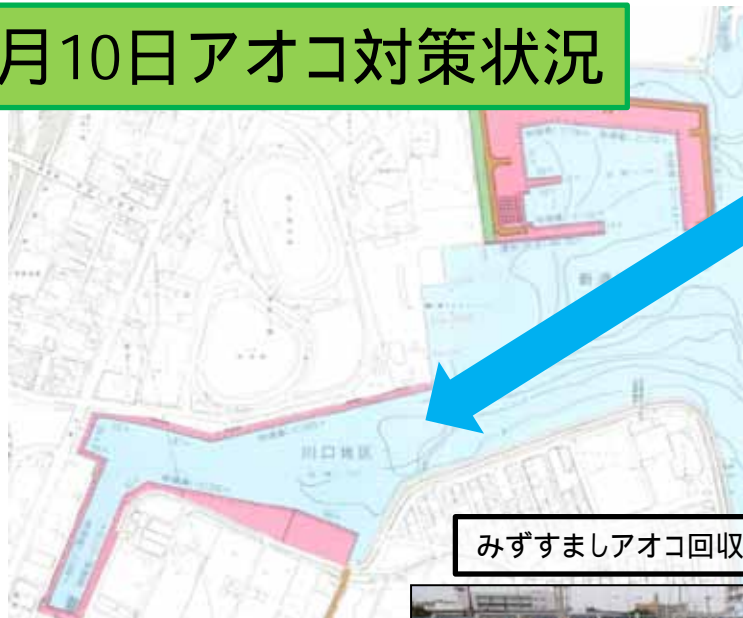
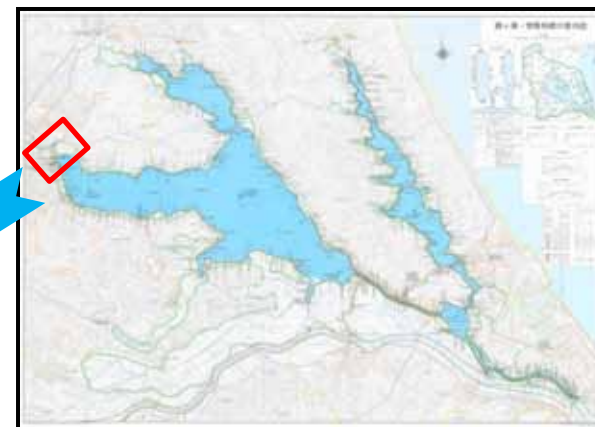
水馬アオコ回収状況

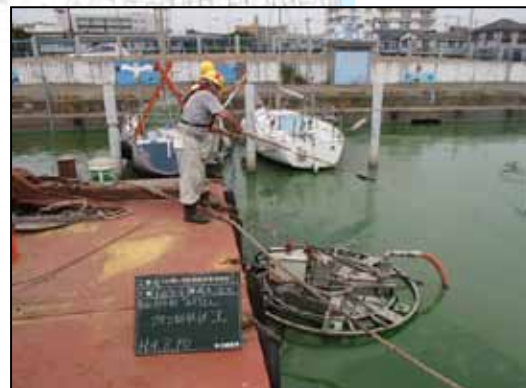
みずすましアオコ回収状況

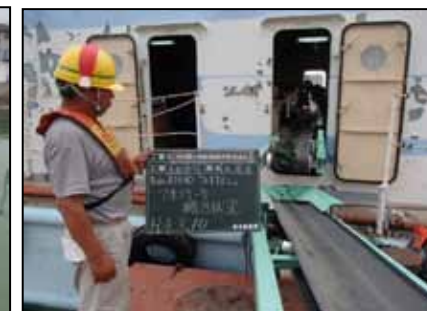
みずすましアオコ脱水状況

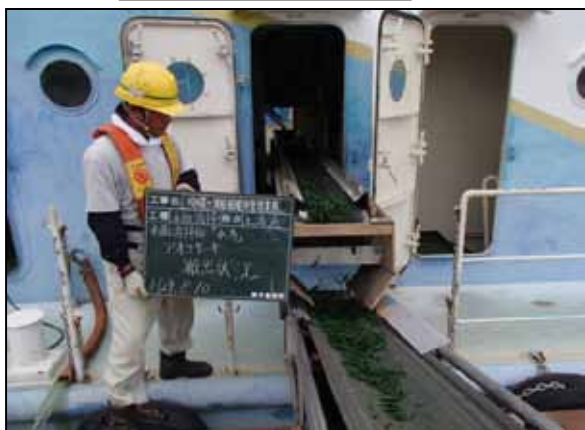
水馬アオコ脱水状況

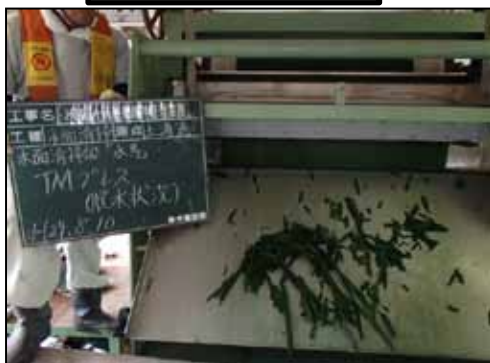
水馬アオコ脱水状況

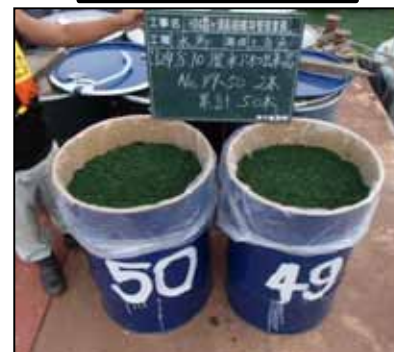
水馬脱水アオコ2本

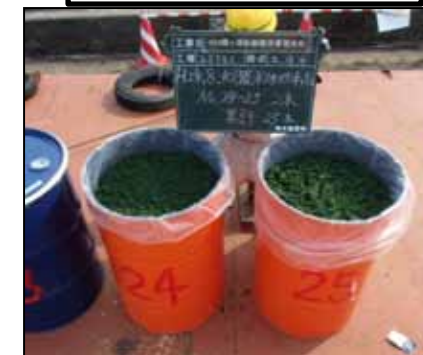
みずすまし脱水アオコ2本
