8月13日アオコ対策状況

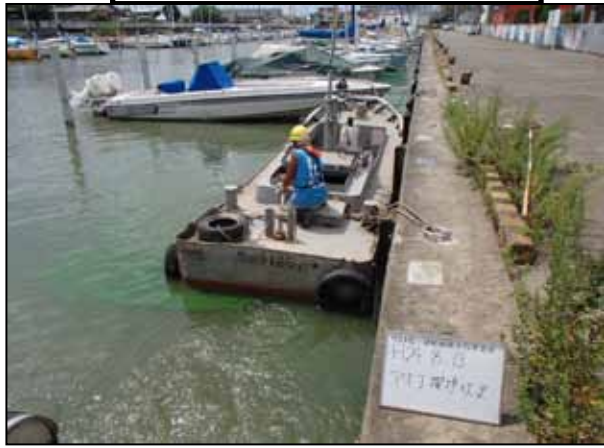
作業船によるアオコ攪拌作業

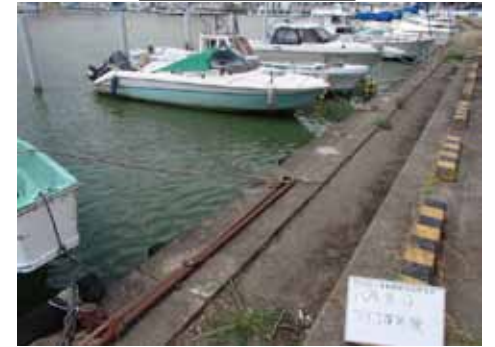
攪拌作業後

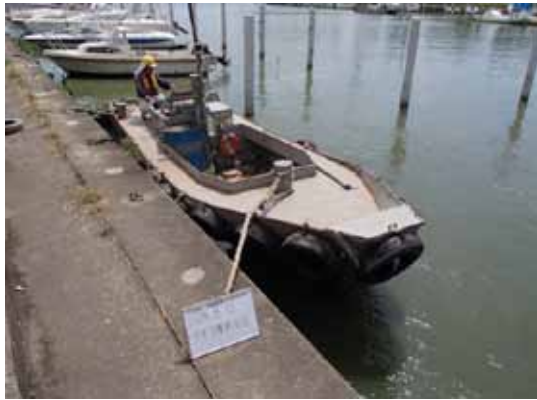
作業船によるアオコ攪拌作業

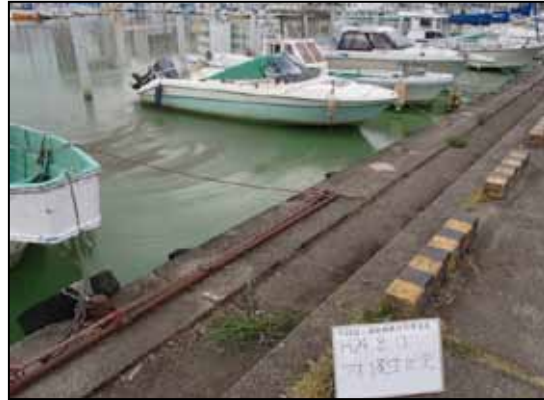
攪拌作業前

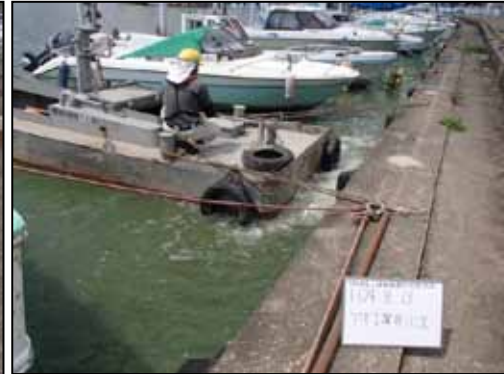
作業船によるアオコ攪拌作業

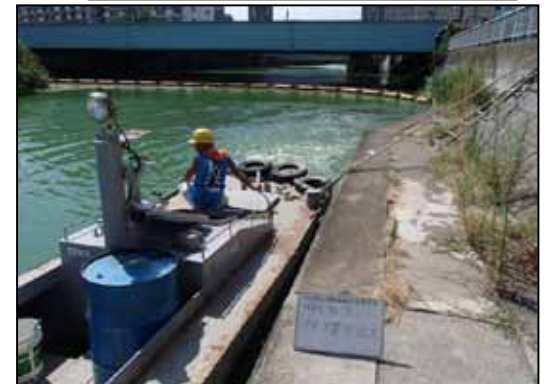
作業船によるアオコ攪拌作業

1. 対策箇所: 土浦港、新川上流
2. 発生状況: 土浦港内ではレベル3～5のアオコ発生。新川上流レベル5
3. 対策内容: 作業船3隻にて、攪拌作業。
4. 対策効果: 朝より南西の風が強く吹き出し、午前中にあったアオコは午後より攪拌作業と相俟ってレベル3程度になった。新川は攪拌作業と風でレベル4程度を維持。

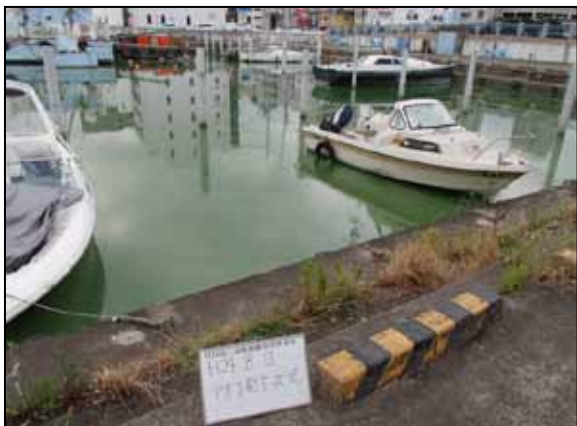
アオコ発生状況

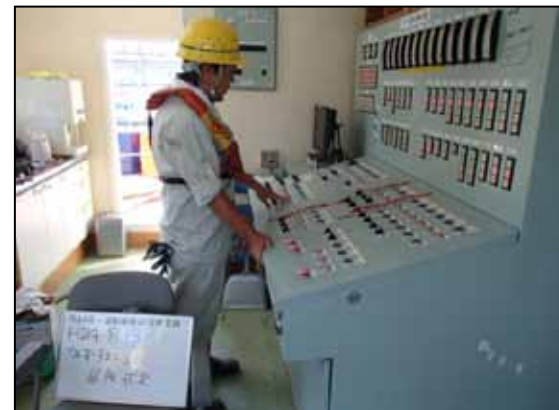
みずすまし運転状況

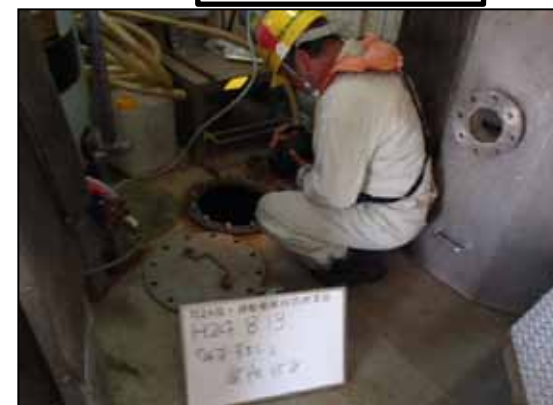
みずすまし運転
一次濃縮タンク確認

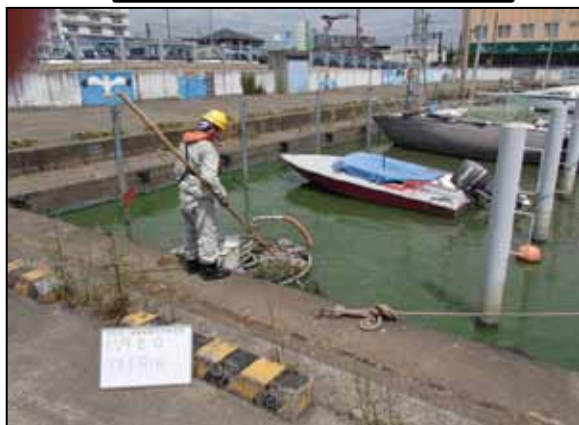
みずすましアオコ回収状況

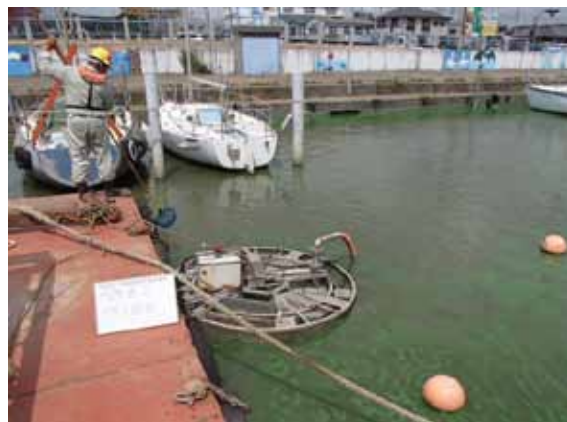
みずすましアオコ回収状況

1. 対策箇所: 土浦港
2. 発生状況: 土浦港内レベル3 ~ 5のアオコ発生。
3. 対策内容: 「みずすまし」にてアオコ回収作業。
4. 対策効果: 朝から南西の風でアオコが港内から出て行っていたが、観光ホテル前はレベル4程度あり回収作業と風によって、夕方には、レベル3程度になった。風が吹いていたが、気温は相変わらず高く、作業は大変であった。
