9月2日アオコ対策状況

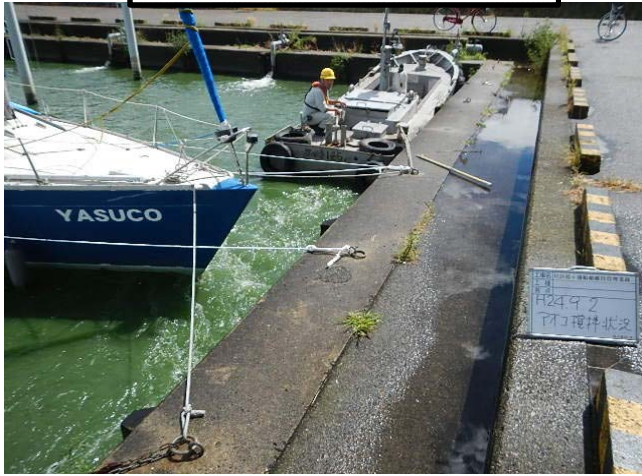
作業船によるアオコ攪拌作業①

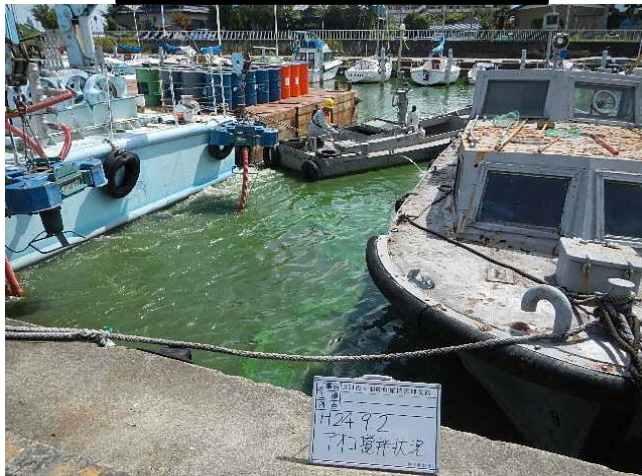
作業船によるアオコ攪拌作業②

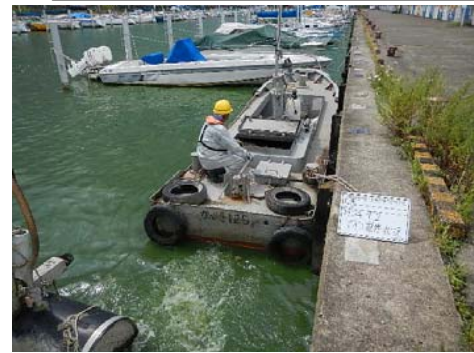
作業船によるアオコ攪拌作業③

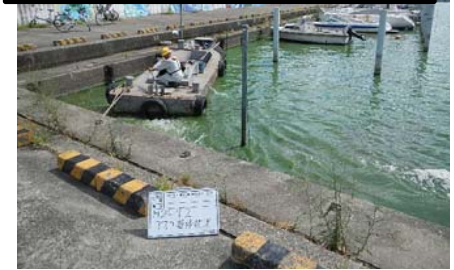
作業船によるアオコ攪拌作業④

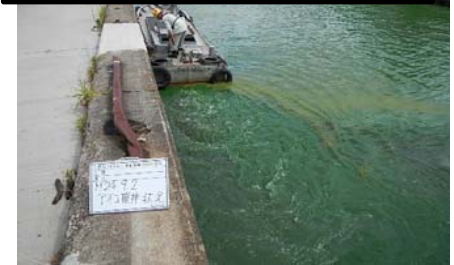
作業船によるアオコ攪拌作業⑤

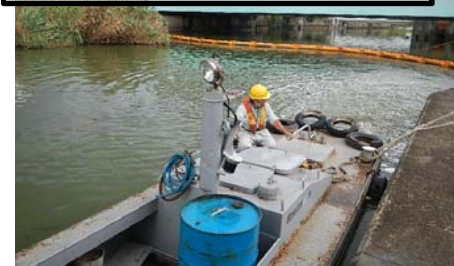
作業船によるアオコ攪拌作業⑥
