# 西浦アオコ発生・対策状況日誌

平成 24 年 8 月 31 日 (金)

所属: 麻生出張所

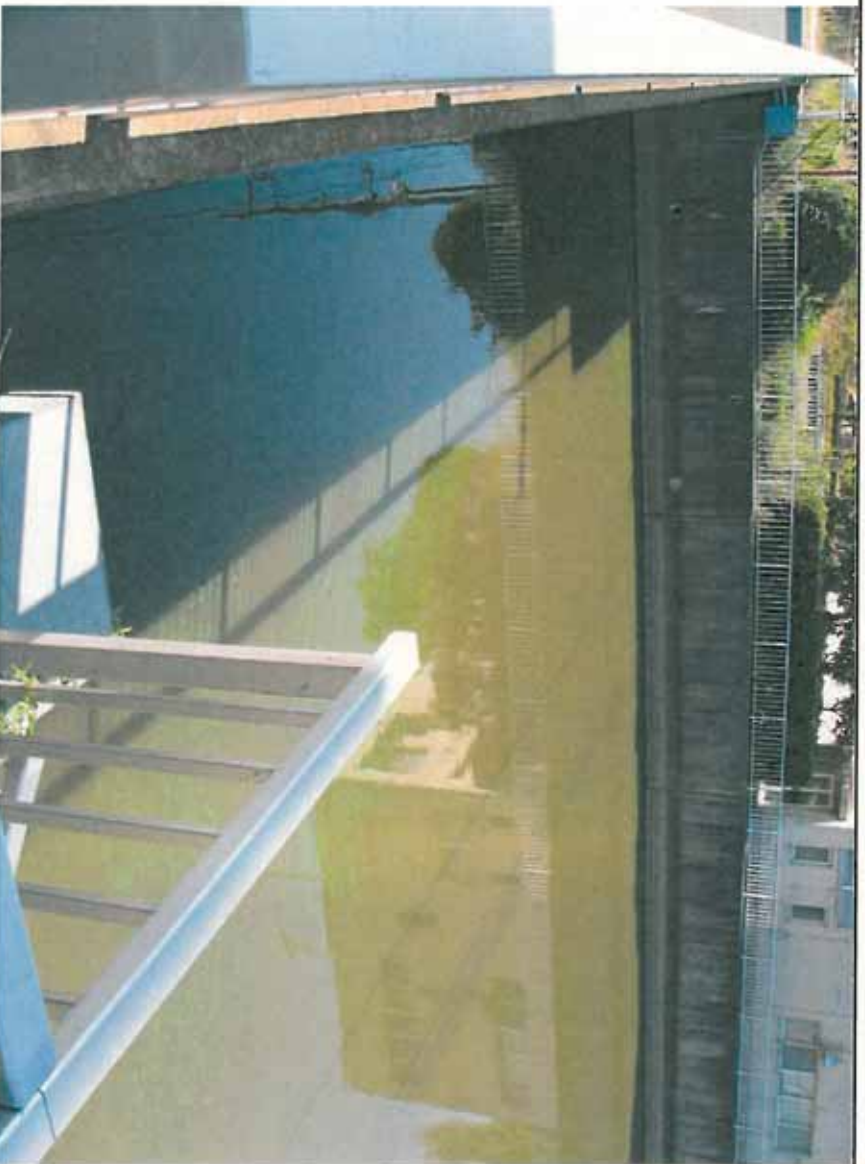
西浦右岸47.25km+100m 備前川水門表 レベル3～4 9:10 水門は下りていた

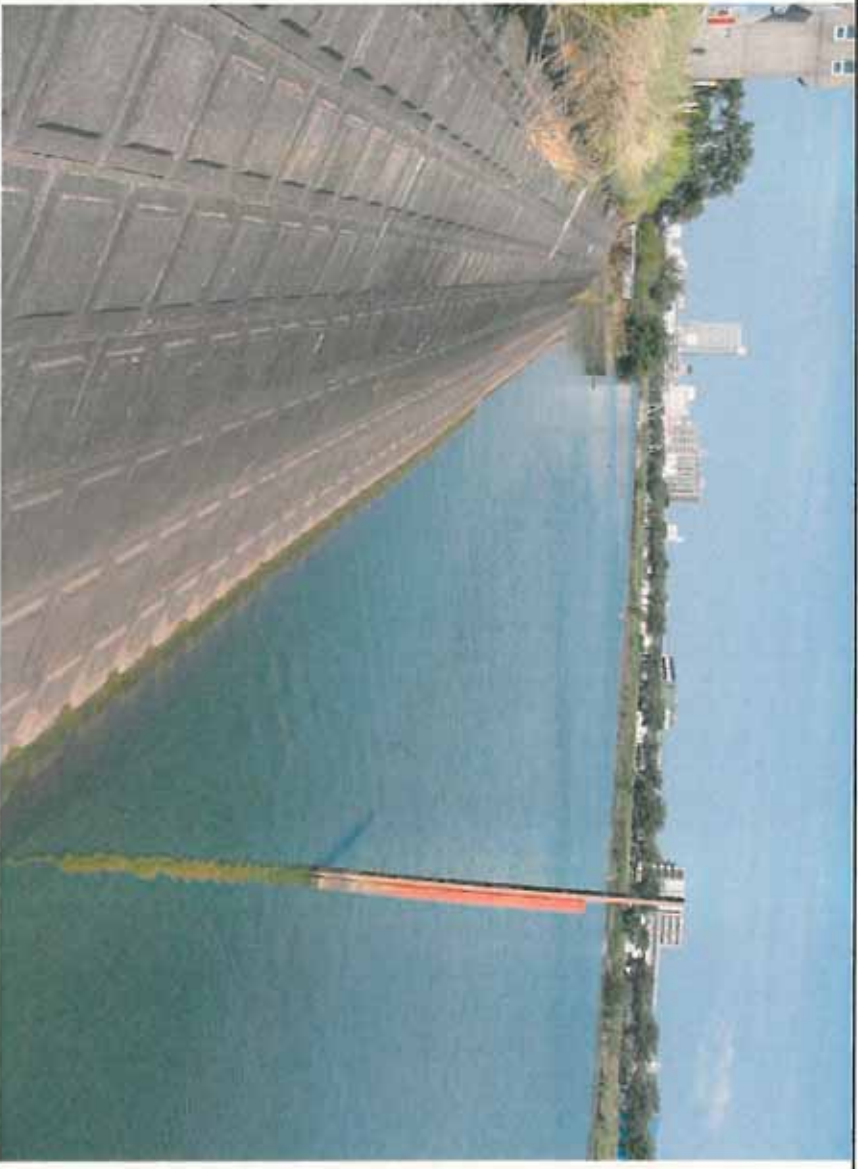
西浦右岸47.25km+100m 備前川水門裏 レベル3～4 9:10 水門は下りていた

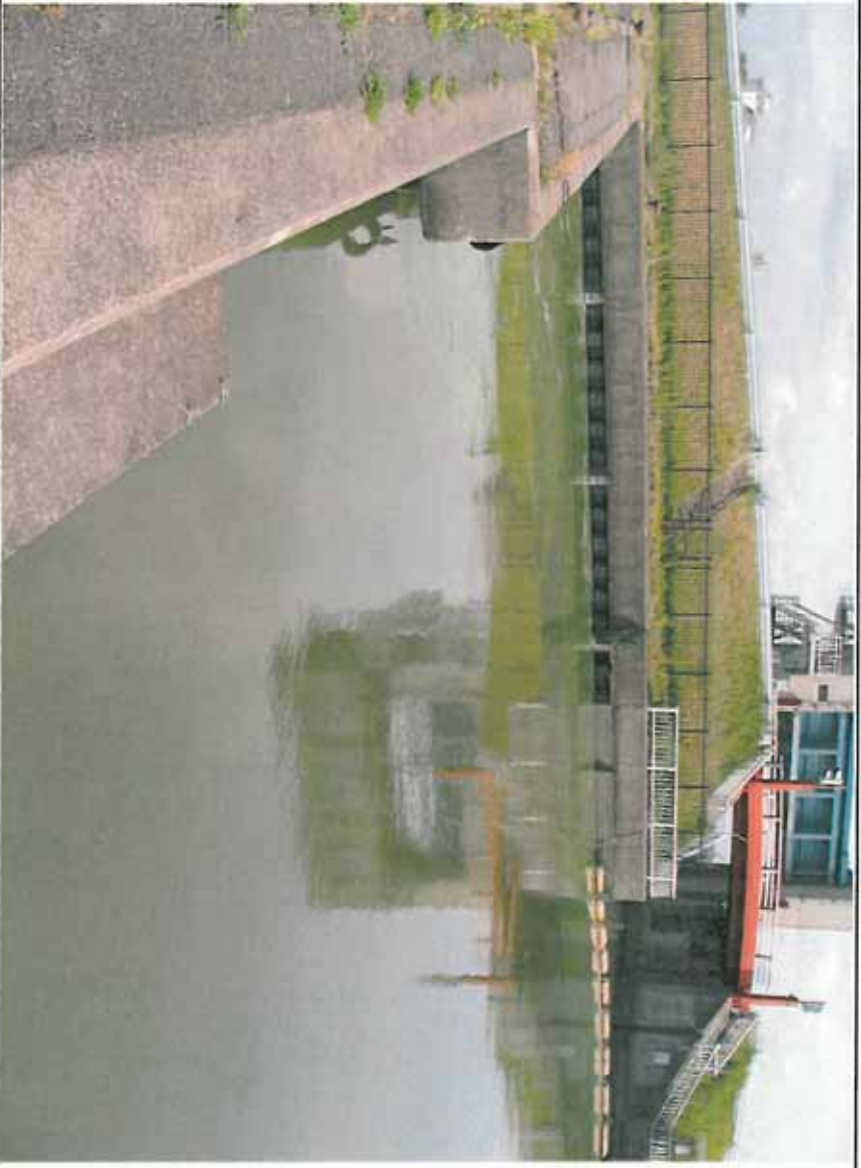
西浦右岸48.5km+100m 霞ポート レベル3~4

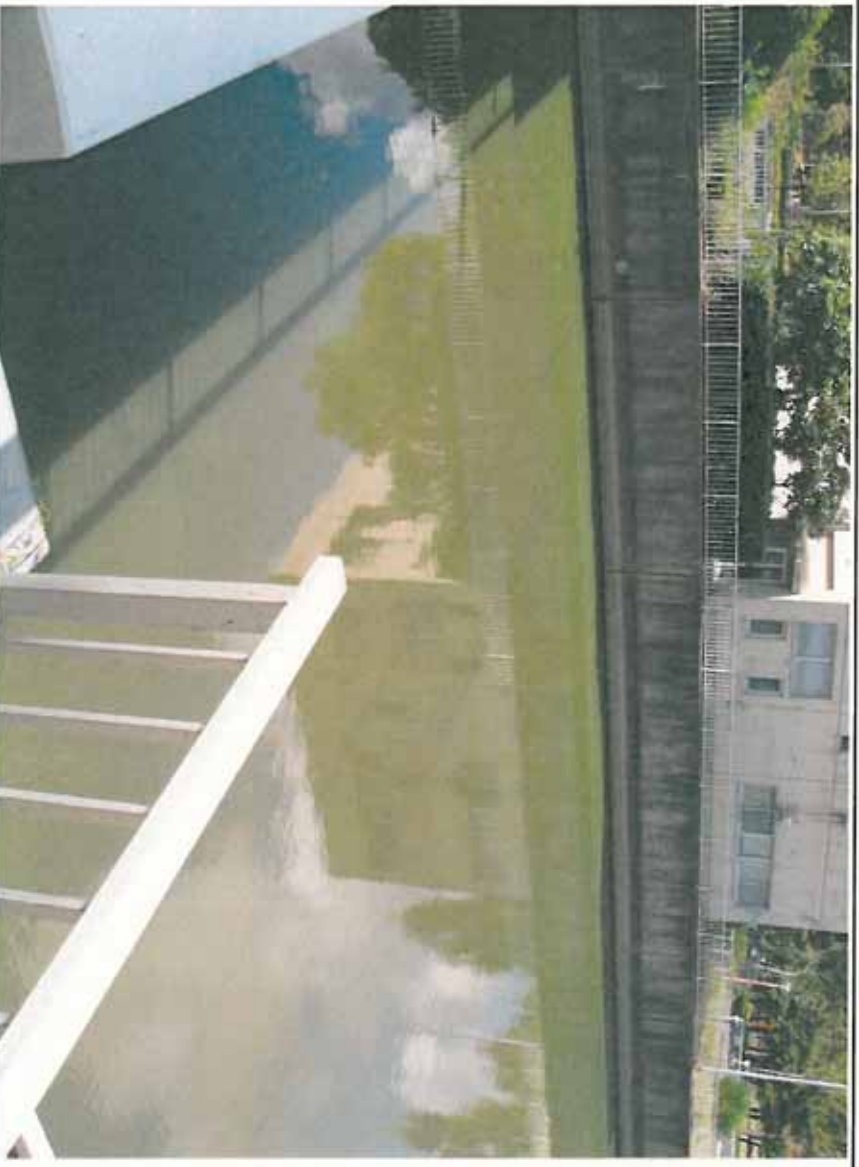
西浦右岸47.25km+50m 備前川水門裏 レベル3～4 9:15 水門は下りていた

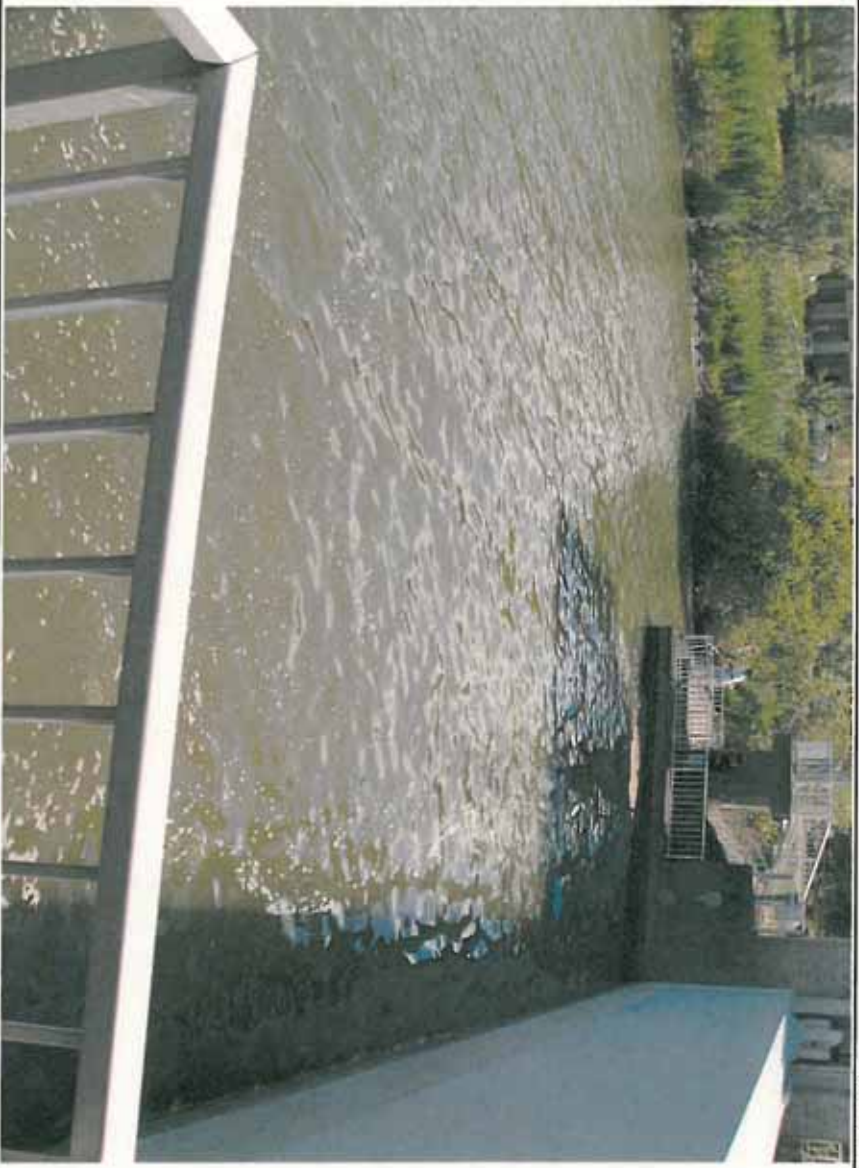
西浦右岸47.25km+50m 備前川水門表 レベル3 13:10 水門は下りていた

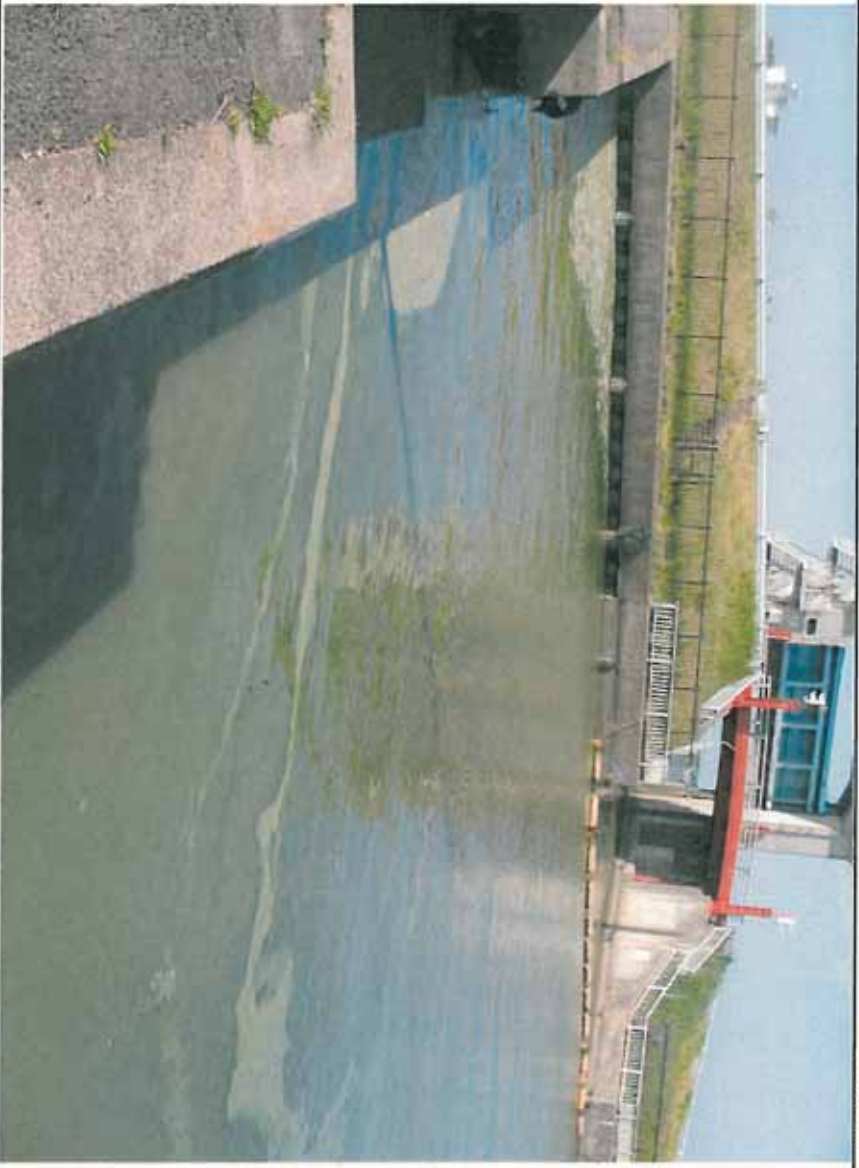
西浦右岸48.5km+100m 霞ポート レベル3～5

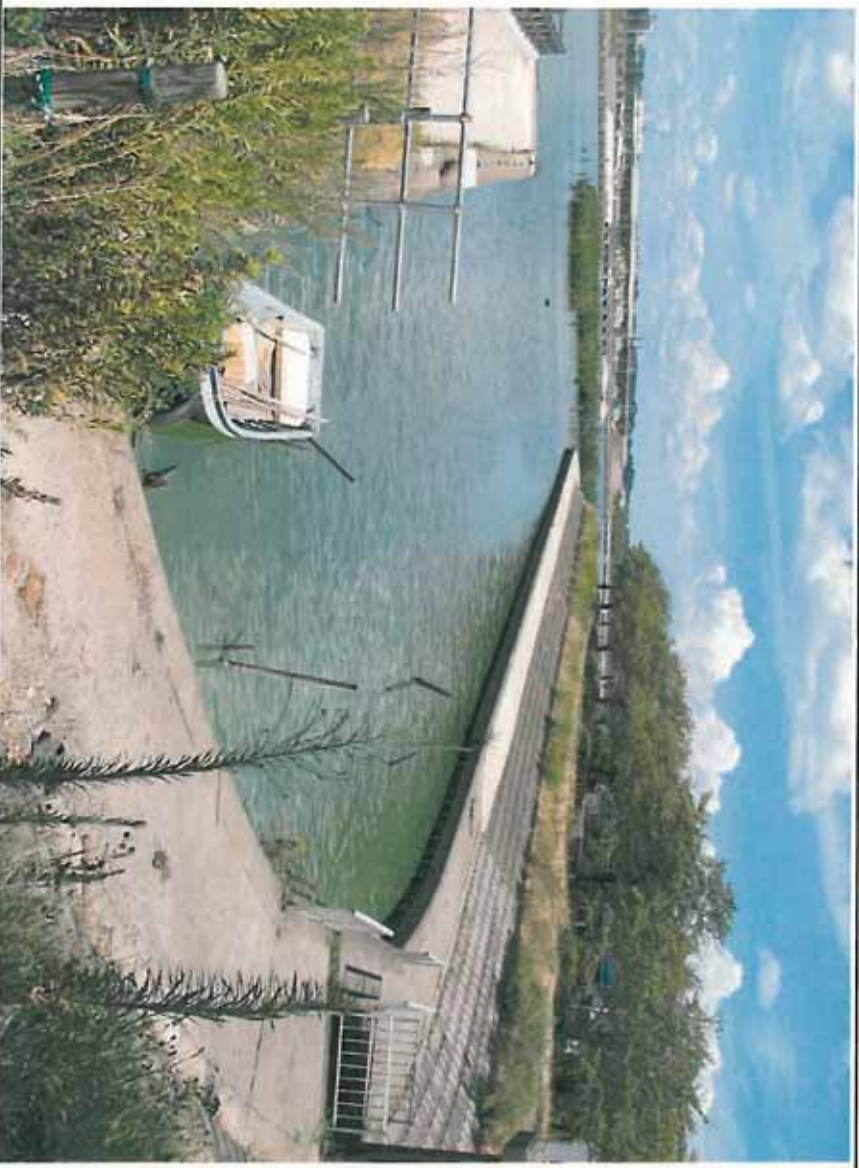
西浦中岸1.00km-50m レベル3～4

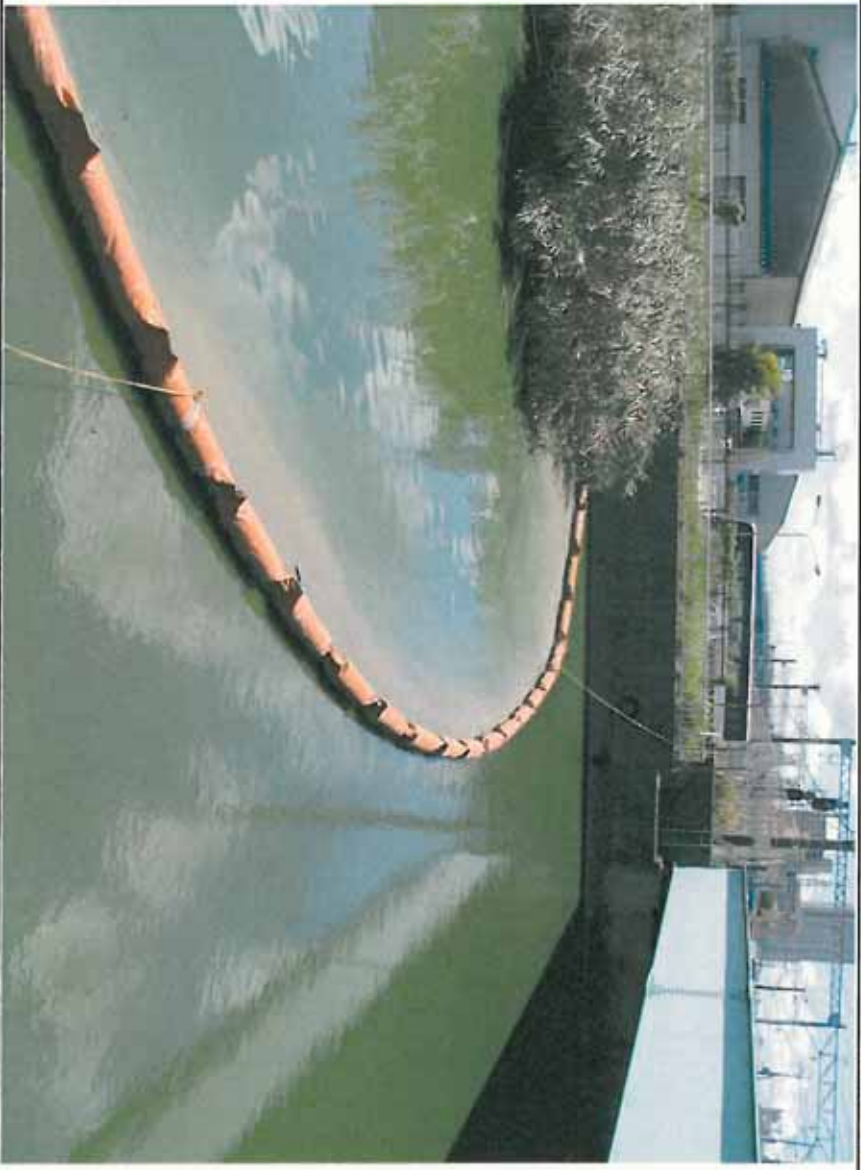
西浦中岸2.75km+40m(新川 常磐線橋梁下) レベル4

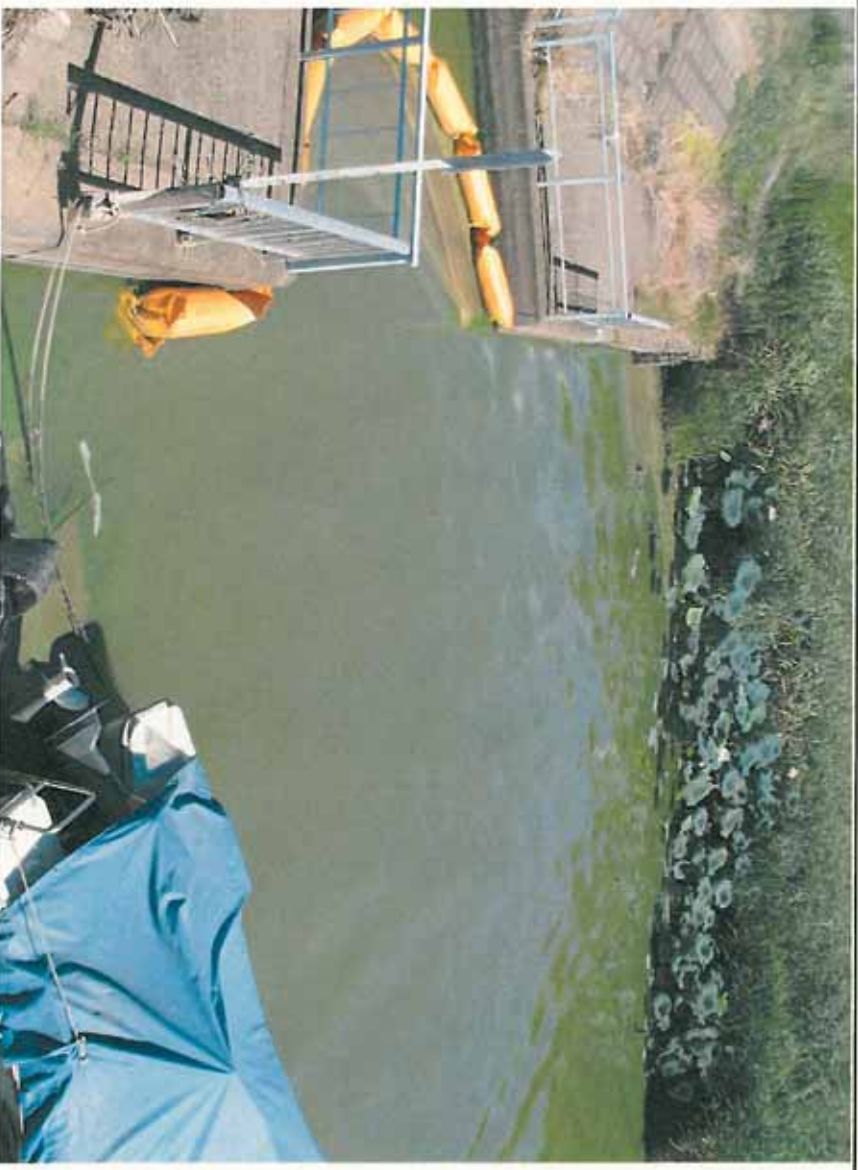
西浦中岸36.50km-70m レベル4

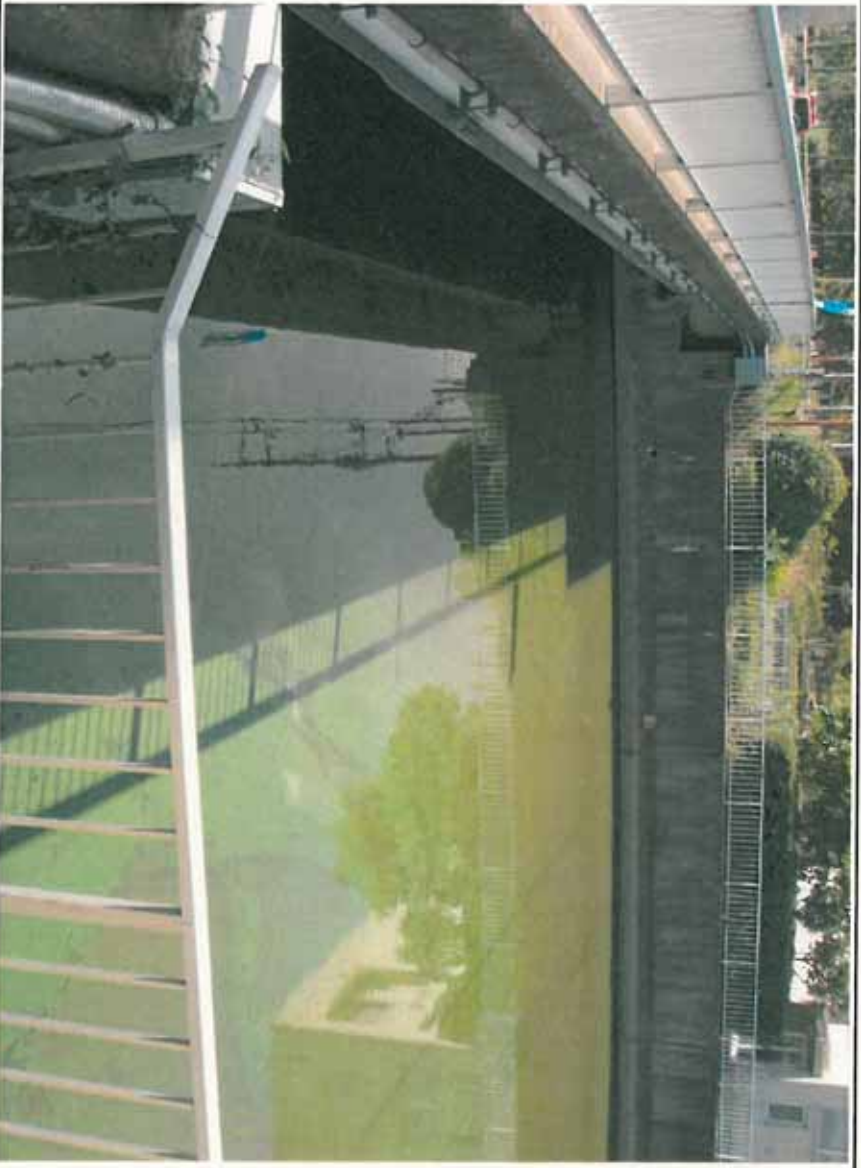
西浦右岸47.25km+50m 備前川水門裏 レベル3～4 9:00 水門は下りていた

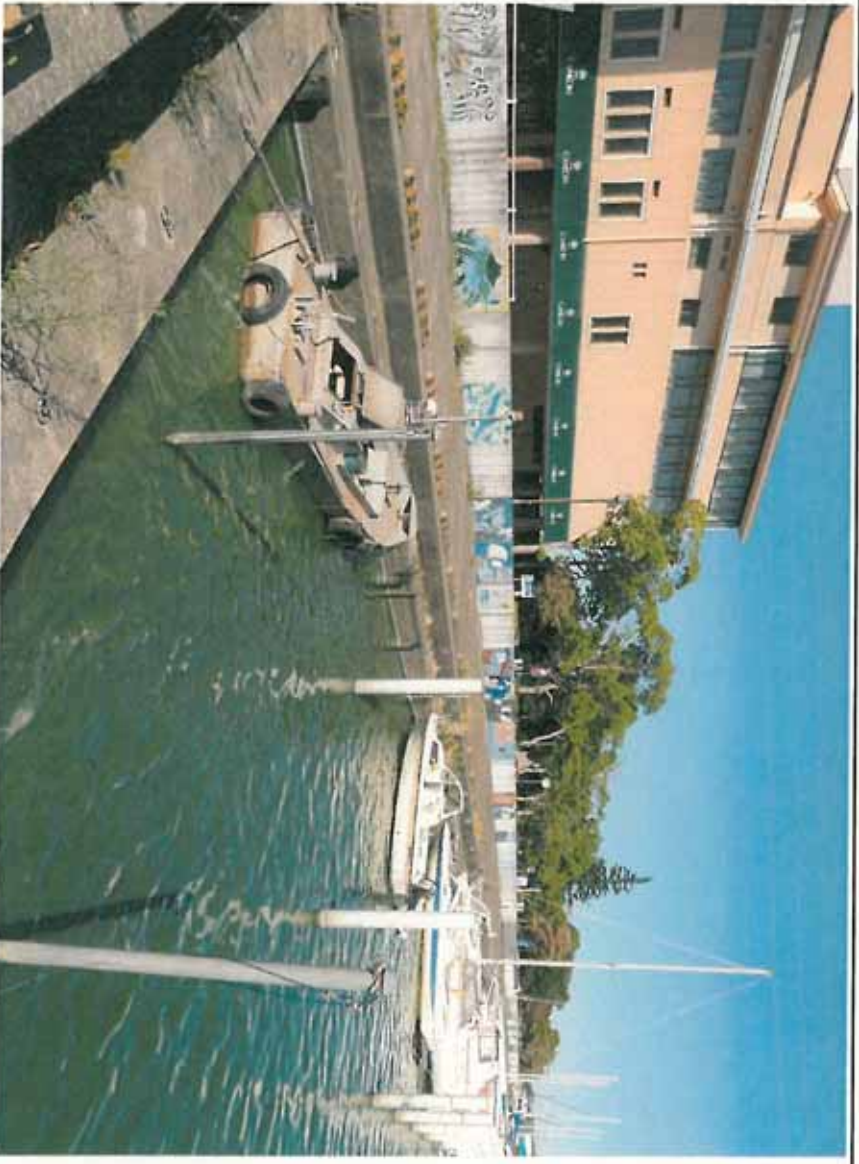
西浦中岸1.50km-100m レベル4

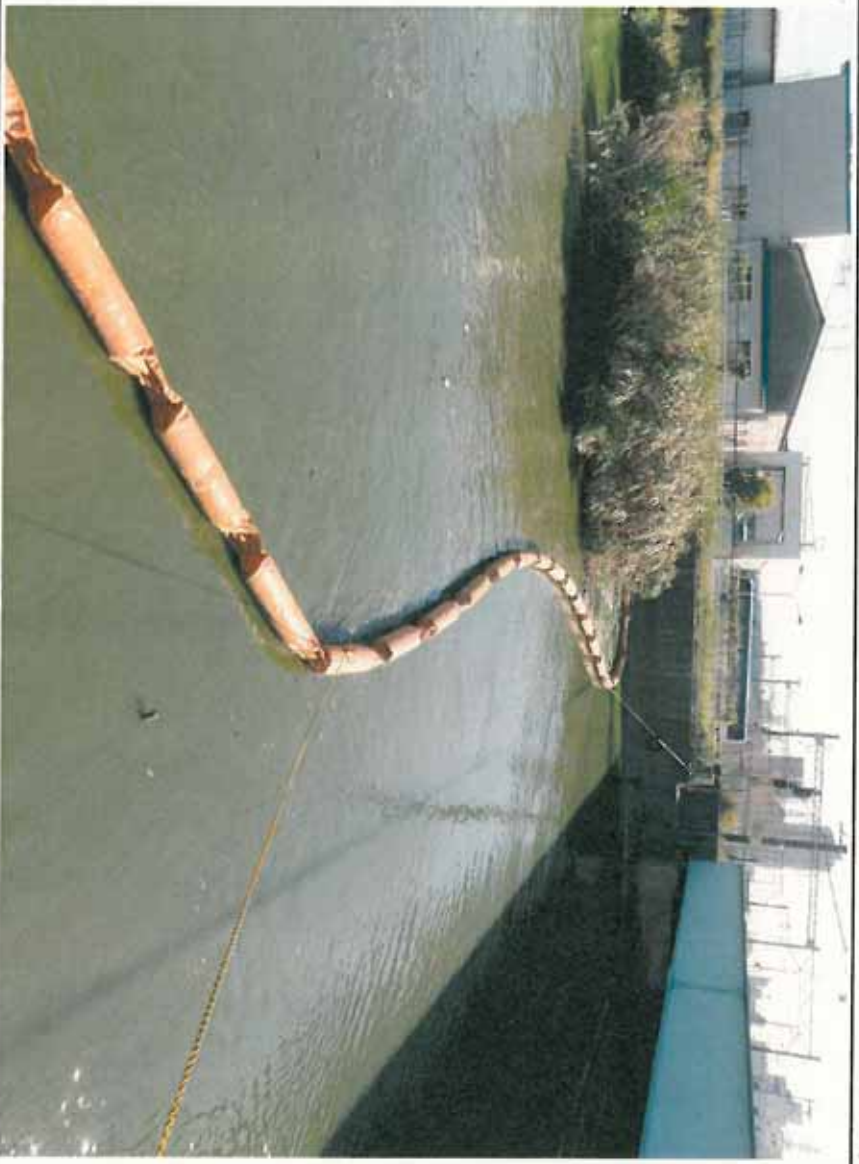
西浦中岸2.75km+40m(新川 常磐線橋梁下) レベル4 (14:55)

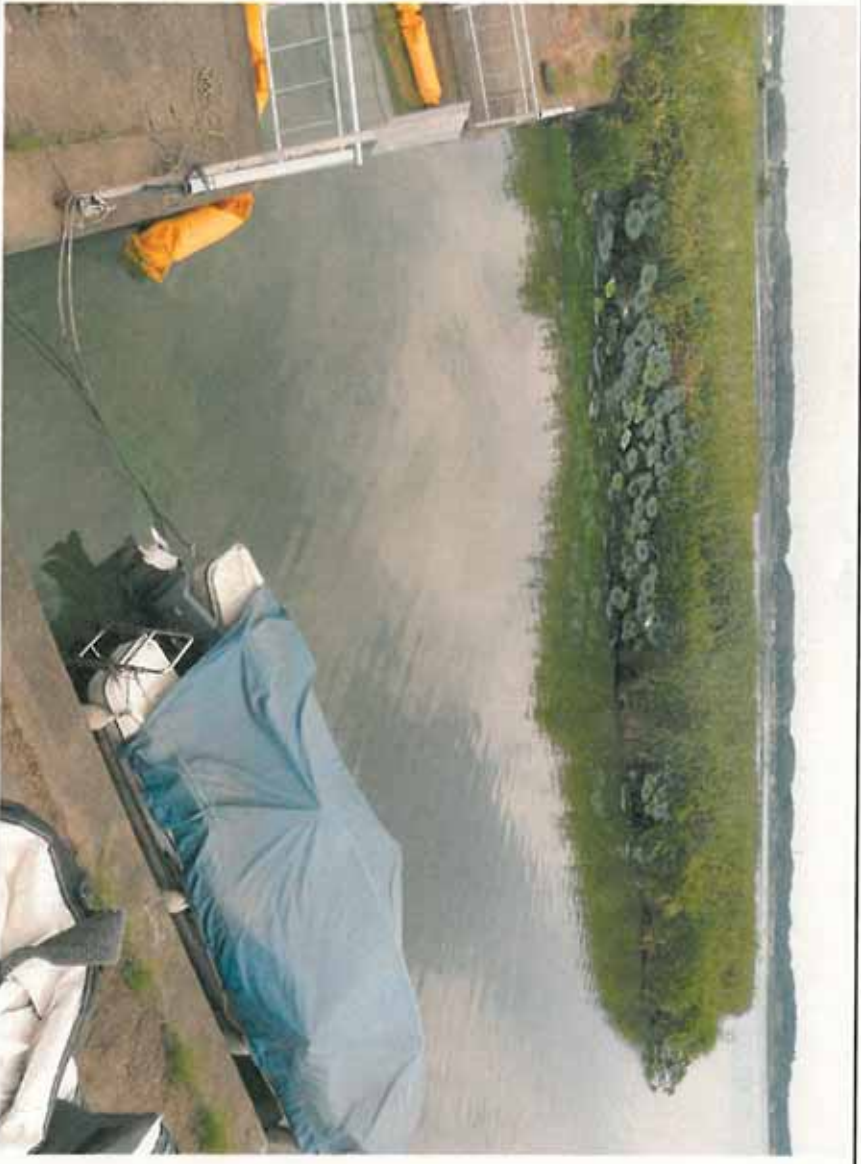
西浦中岸36.50km-70m レベル3~4

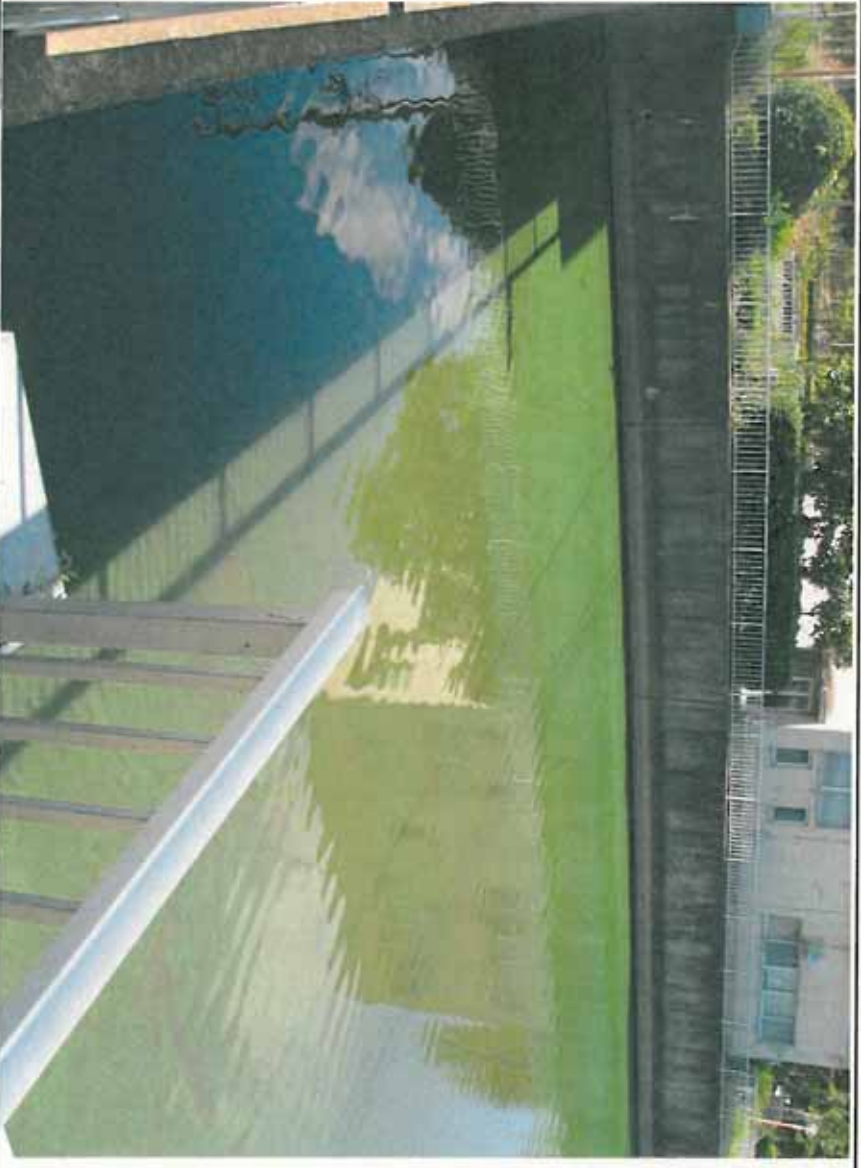
西浦右岸47.25km+50m 備前川水門裏 レベル3～4 9:05 水門は下りていた

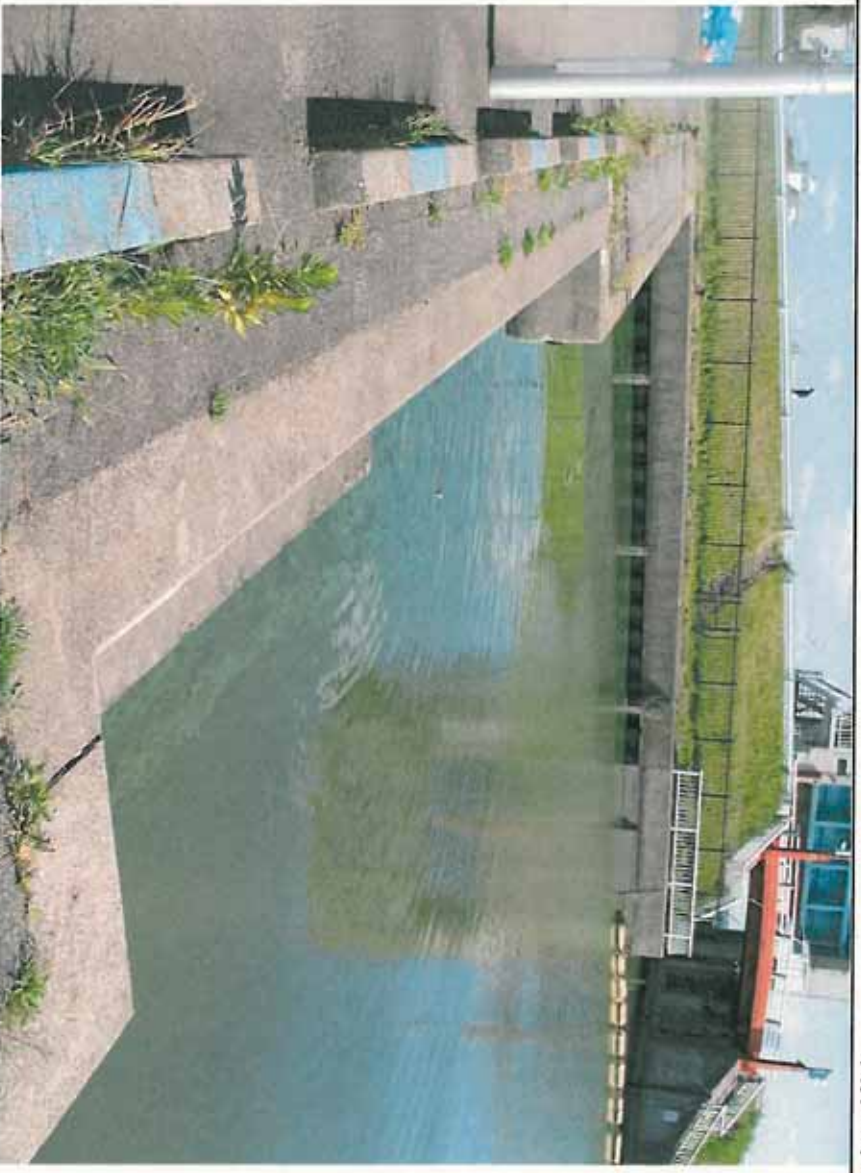
西浦右岸48.5km+100m 霞ボート(9:00) レベル3~4

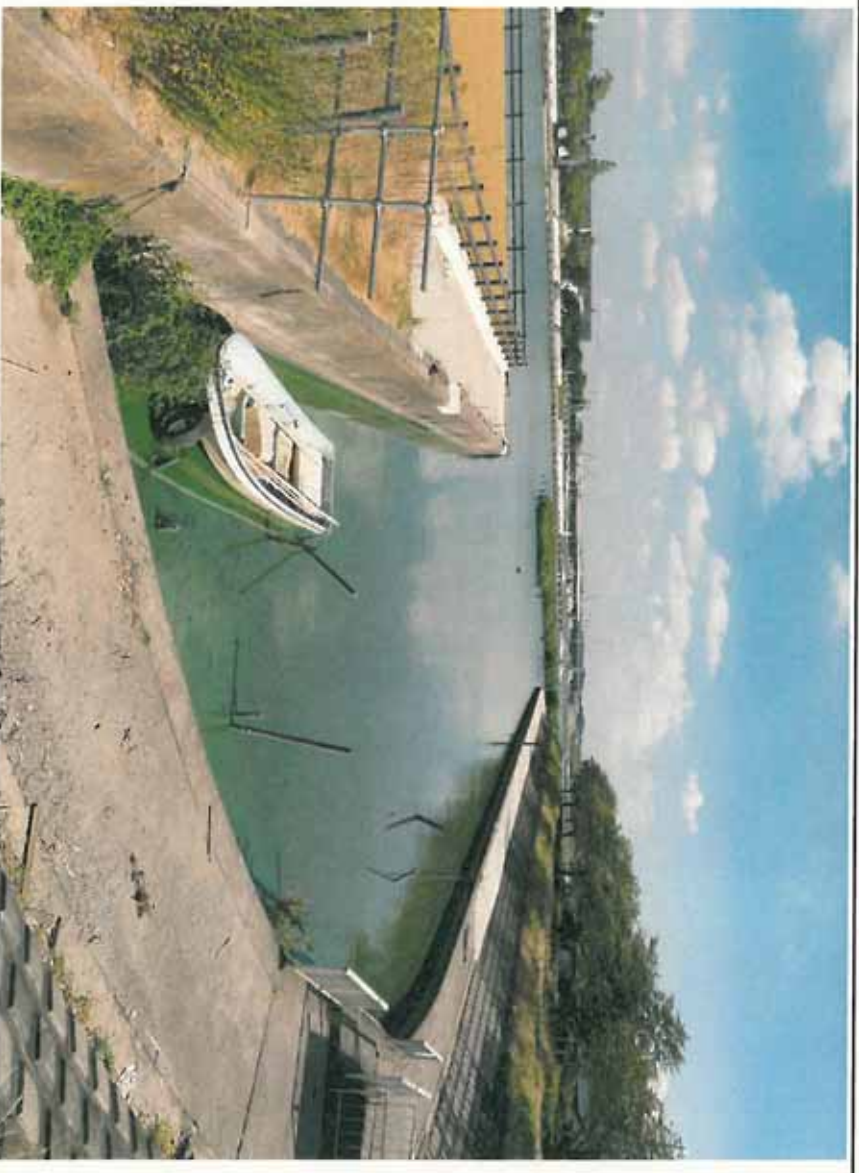
西浦中岸1.00km-50m(9:05) レベル3~4

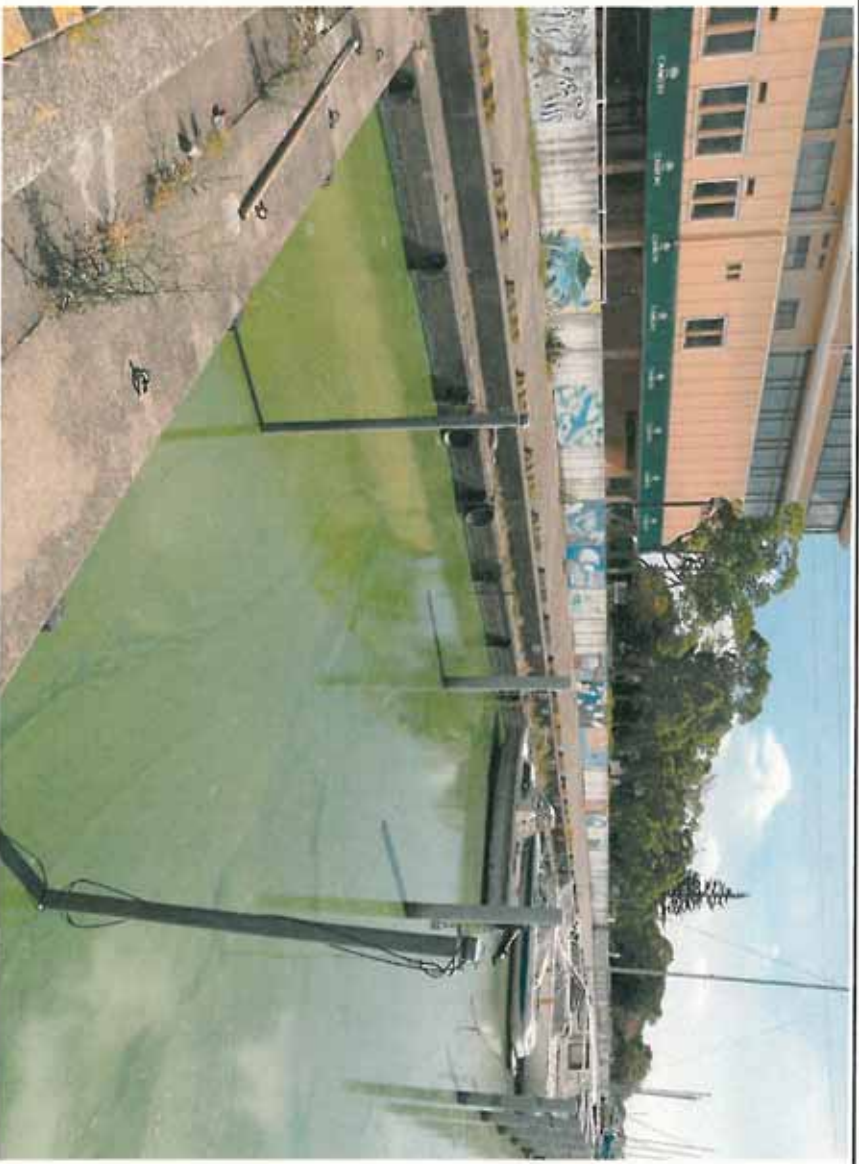
西浦中岸1.50km-100m(9:10) レベル4～5

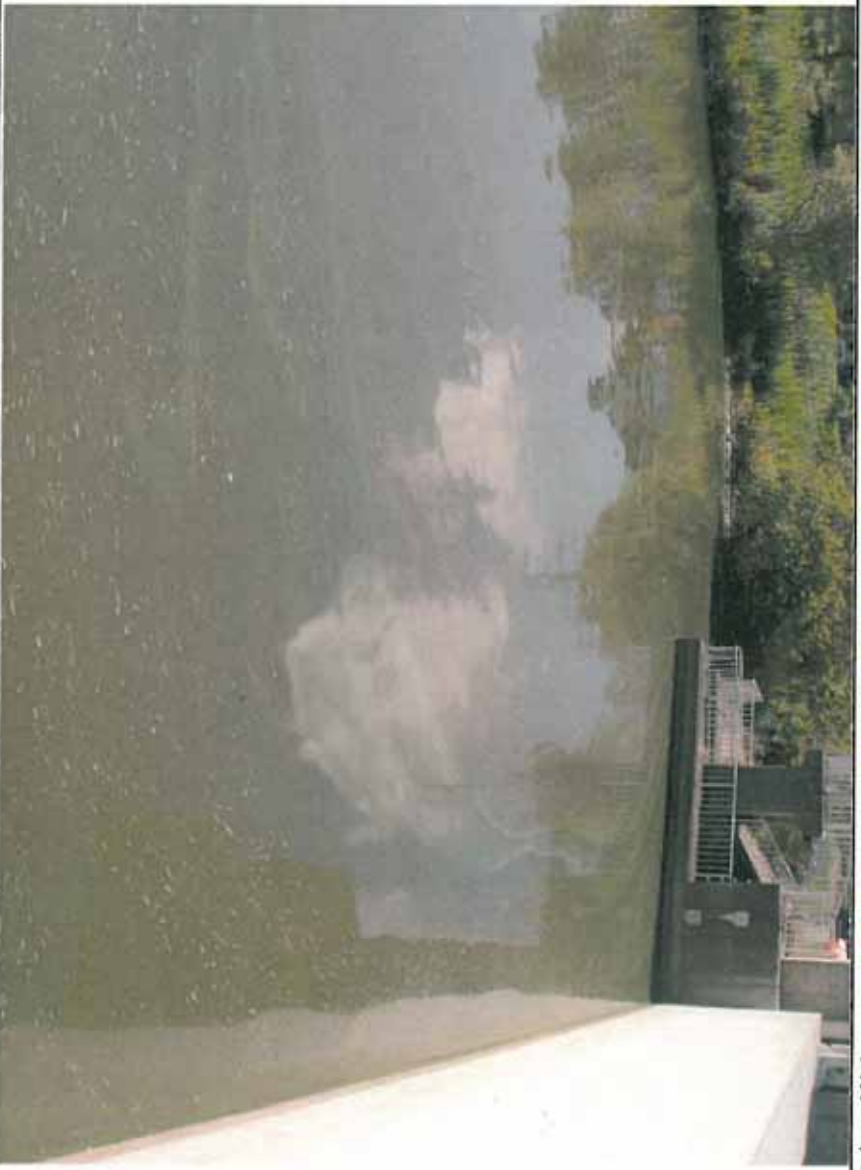
西浦右岸47.25km+50m 備前川水門表 レベル3 9:10 水門は下りていた

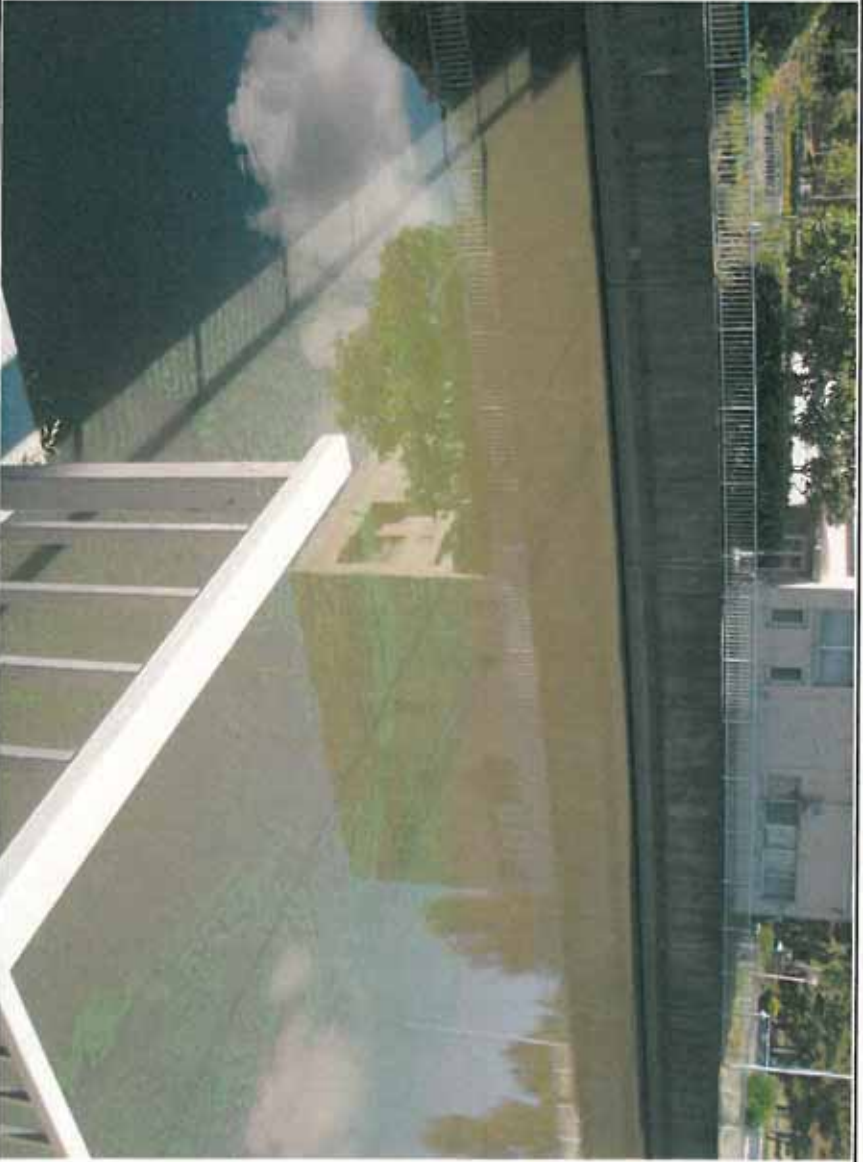
西浦右岸47.25km+50m 備前川水門裏 レベル3～4 9:10 水門は下りていた

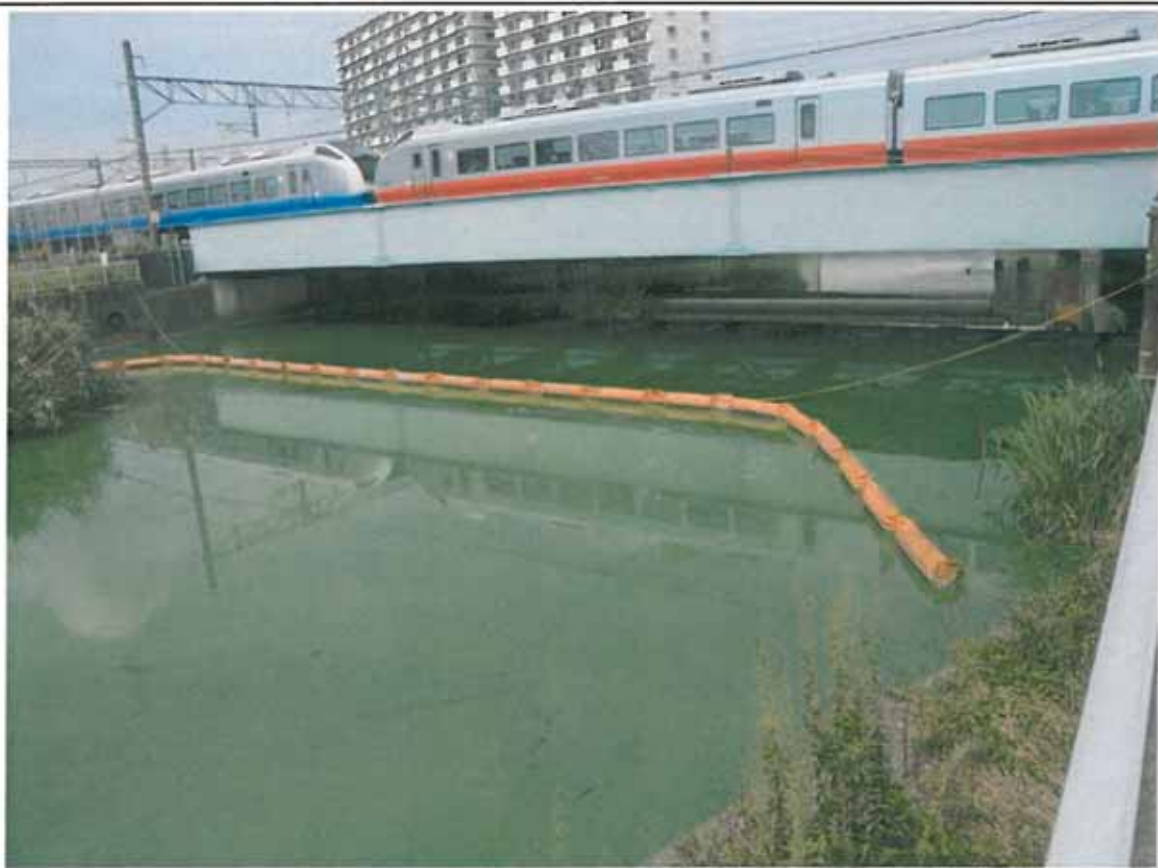
西浦中岸2.75km+40m(常磐線橋梁下) レベル5

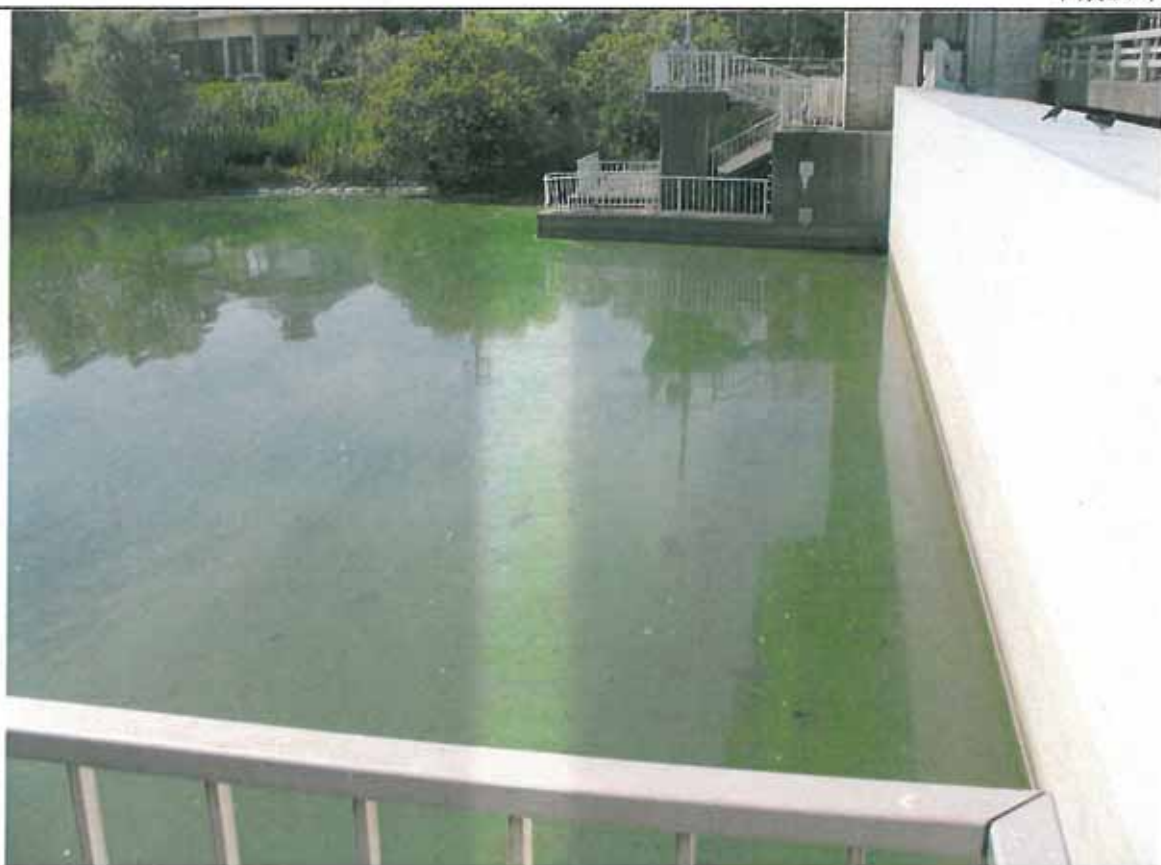
西浦右岸47.25km+50m 備前川水門表 レベル4 9:15 水門は下りていた

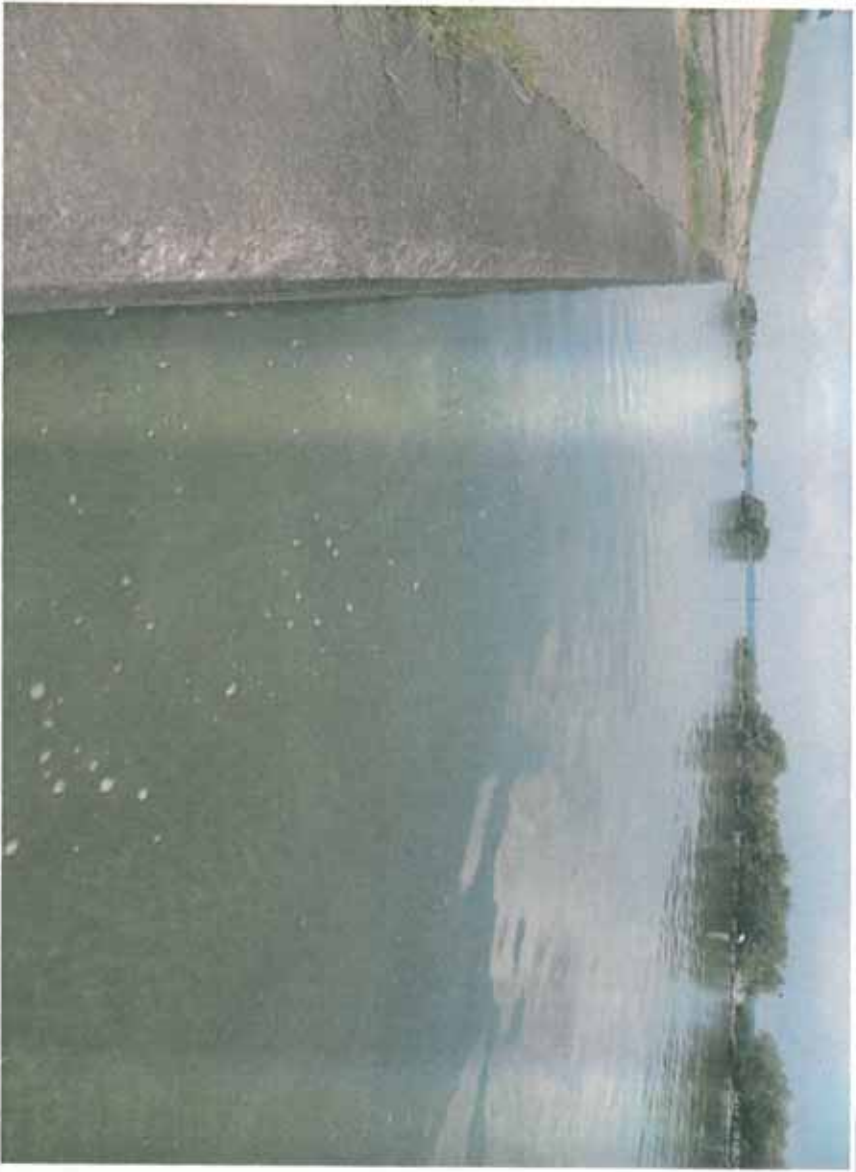
西浦中岸20.75km(歩崎公園前面) レベル2(12:15)

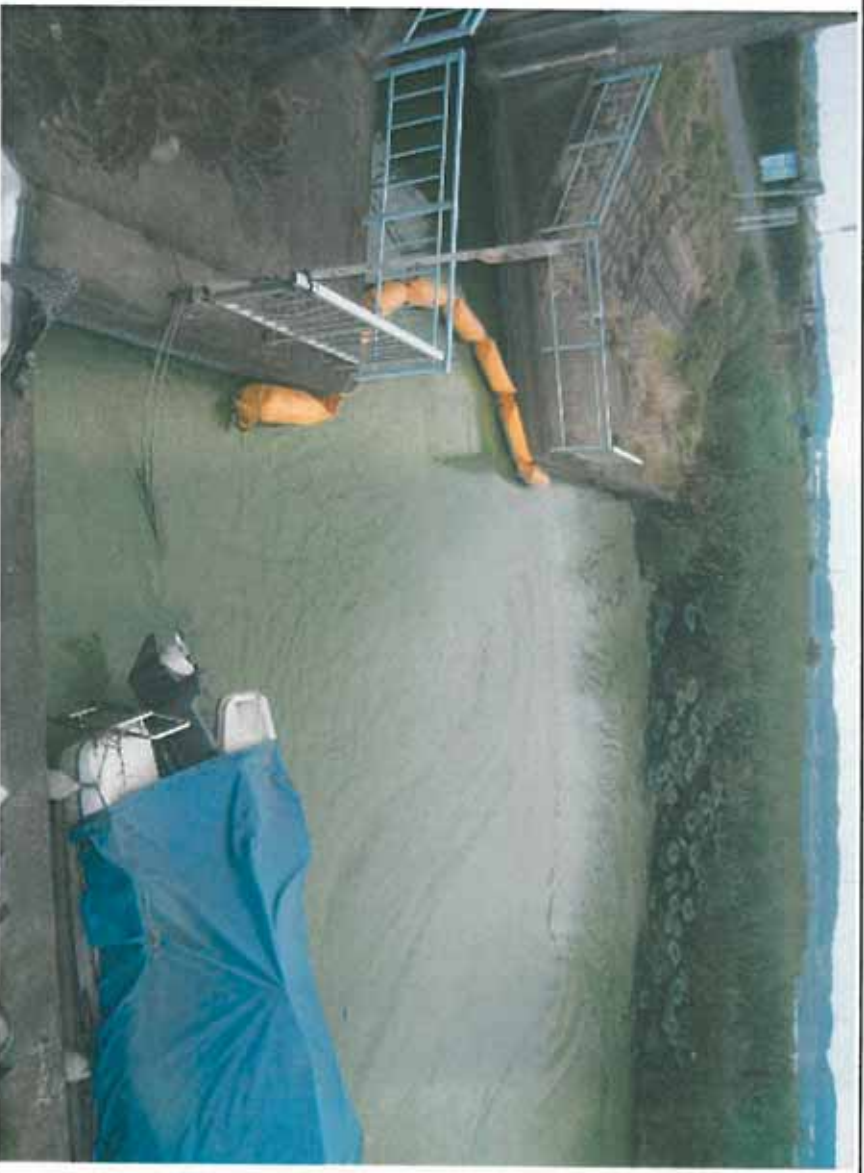
西浦中岸36.50km-70m(坂井戸舟溜樋門) レベル5(13:00)
