# 西浦アオコ発生・対策状況日誌

平成 24 年 8 月 31 日 (金)

所属: 麻生出張所

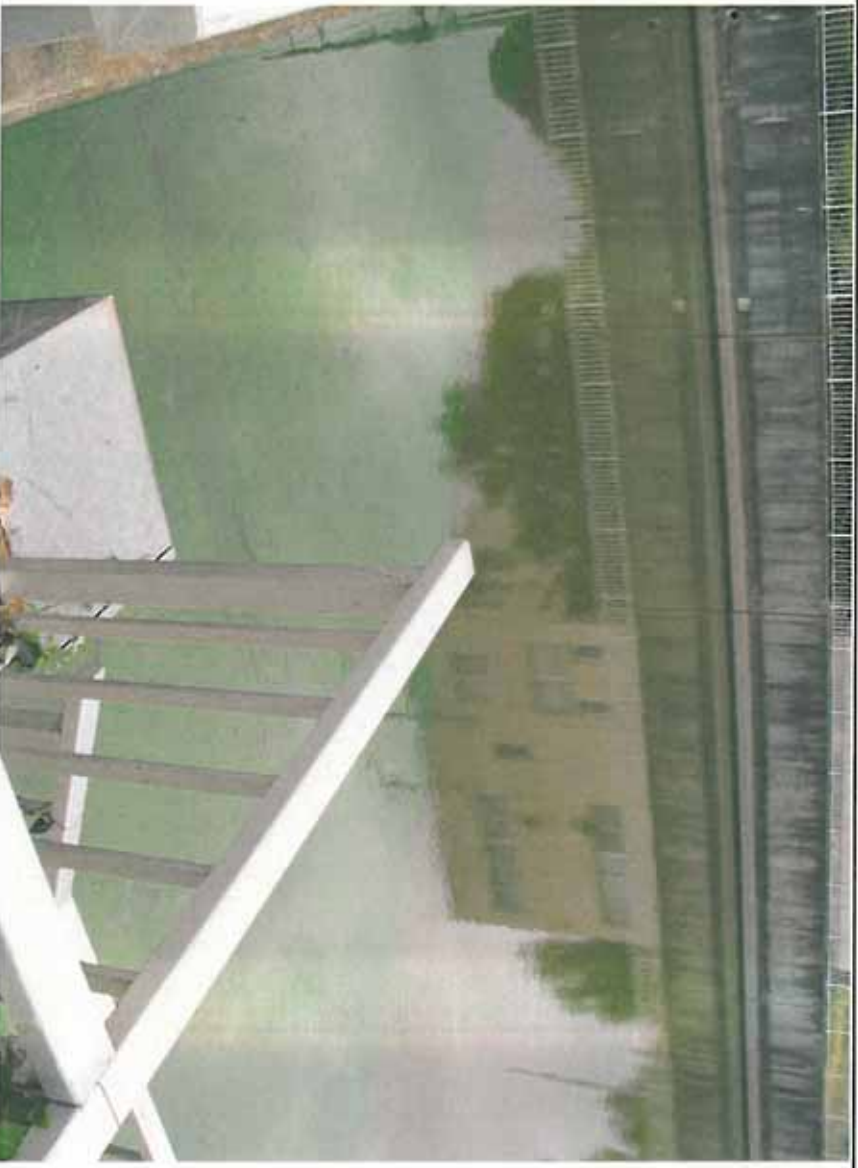
西浦右岸47.25km+50m 備前川水門裏 レベル3～4(15:55)水門は下りた状態

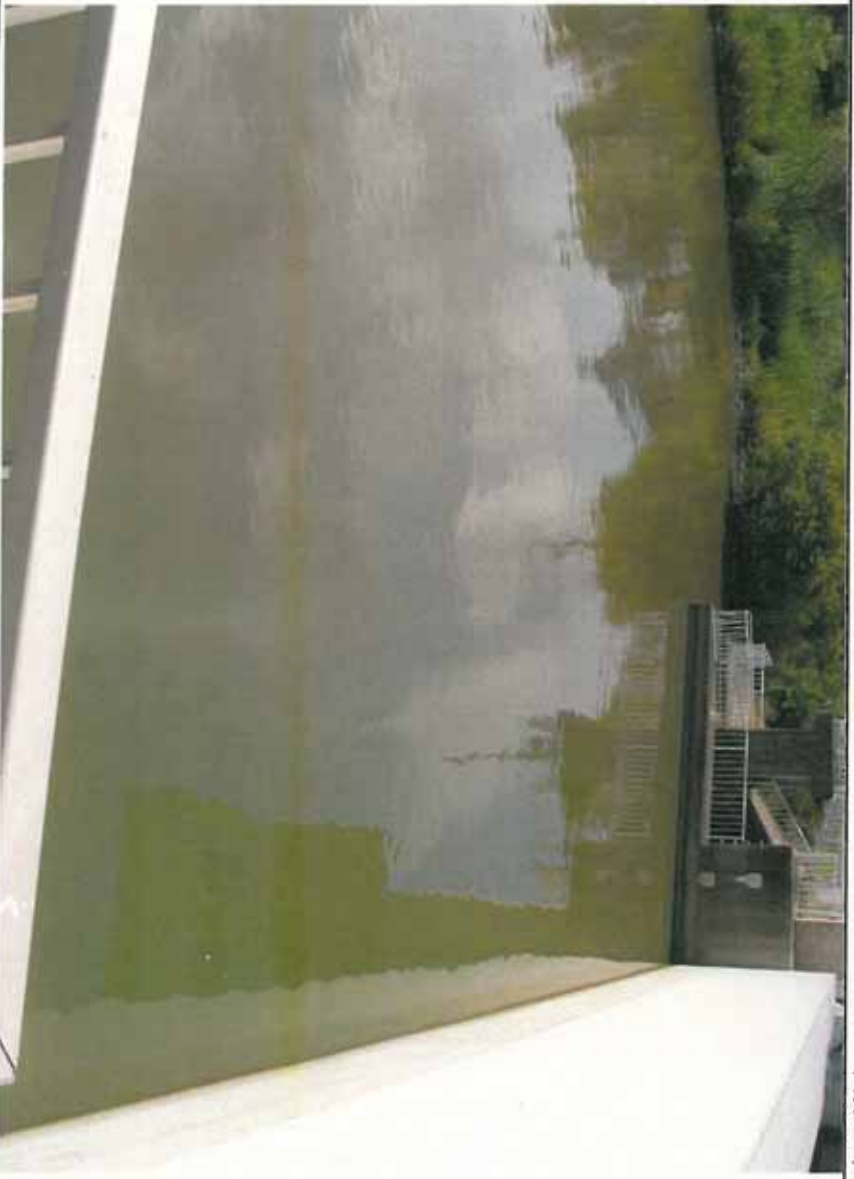
西浦右岸47.25km+50m 備前川水門表 レベル3(9:10) 水門は下りた状態

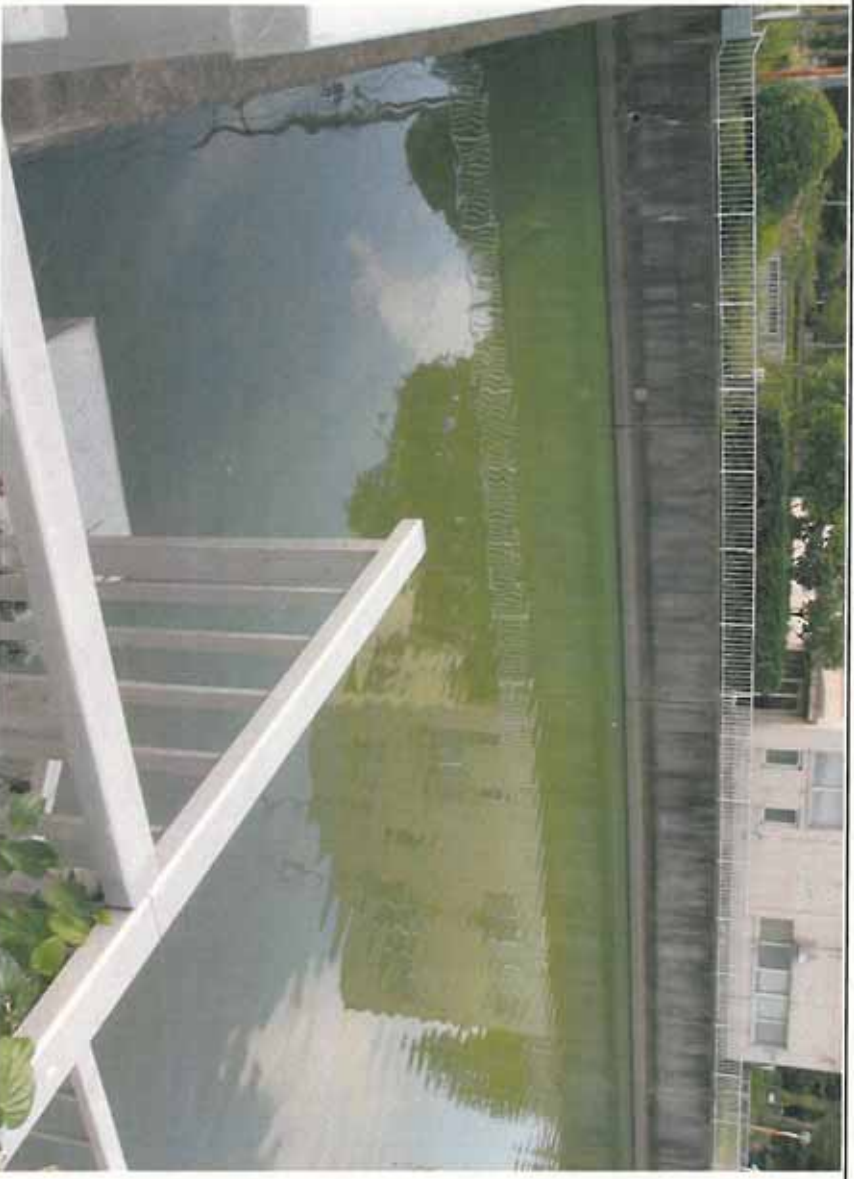
西浦右岸47.25km+50m 備前川水門裏 レベル4(9:10) 水門は下りた状態

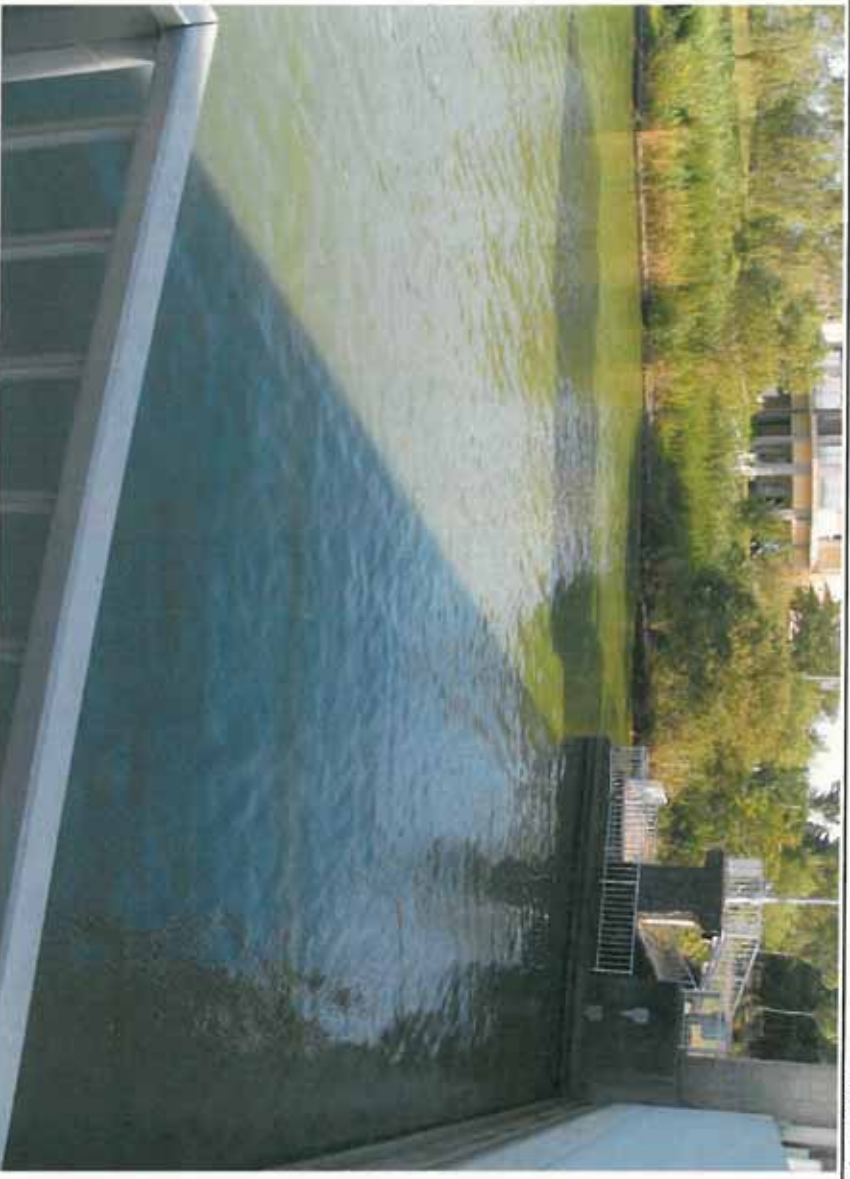
西浦右岸47.25km+50m 備前川水門表 レベル3～4(15:45) 水門が上がっているのを確認

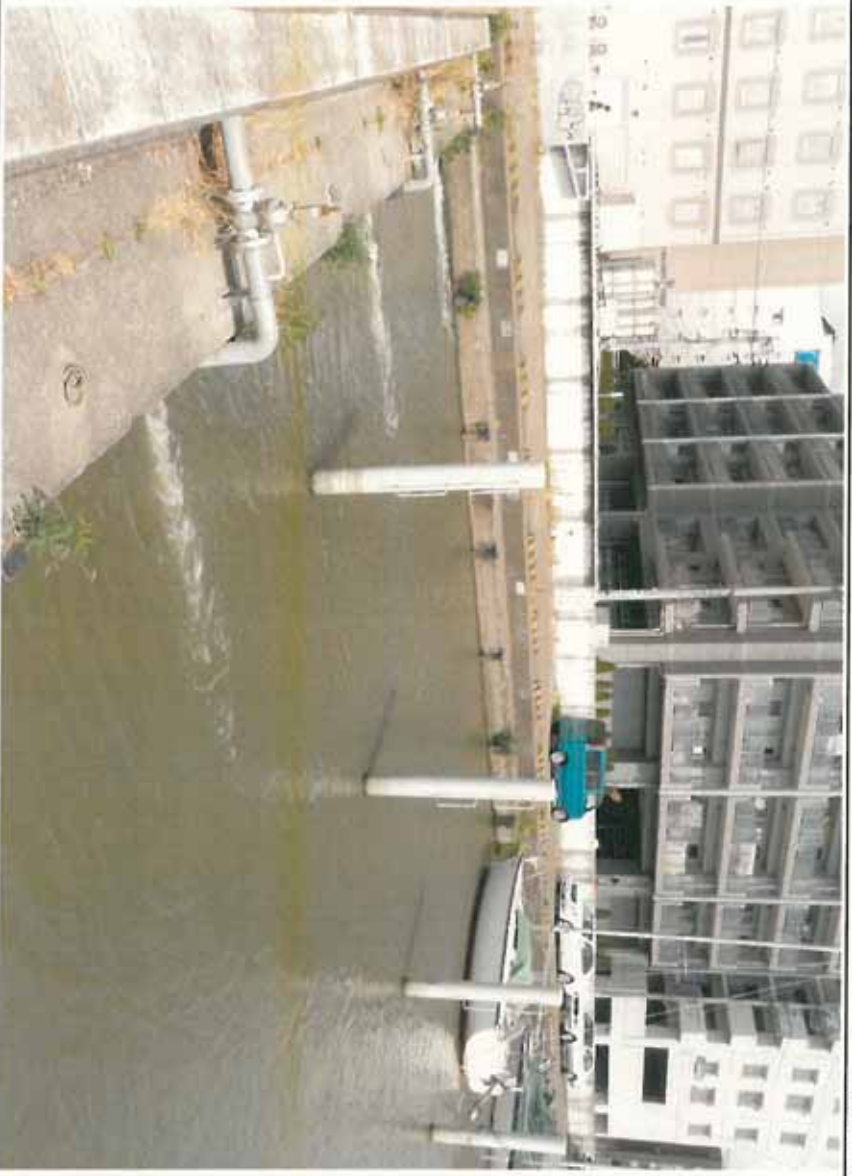
西浦中岸1.25km+200m レベ/ル2～3

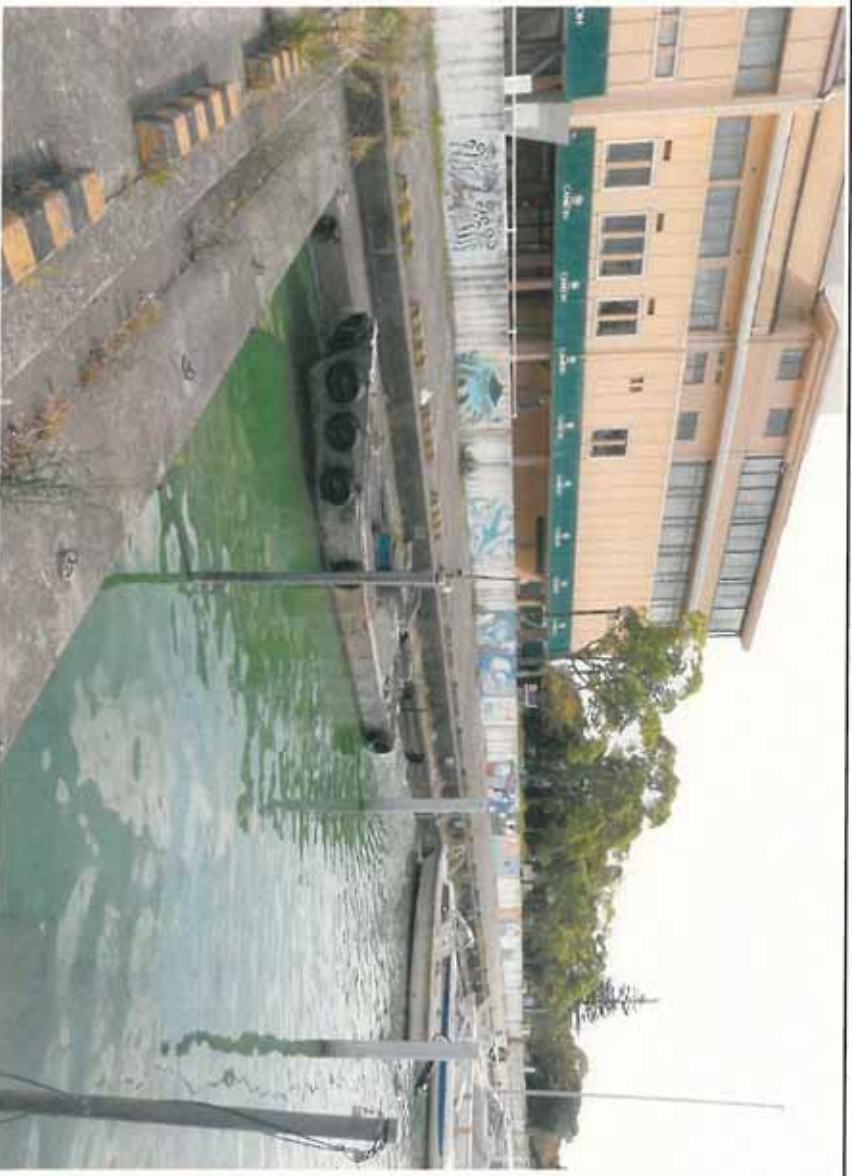
西浦中岸1.50km-100m レベ/ル4

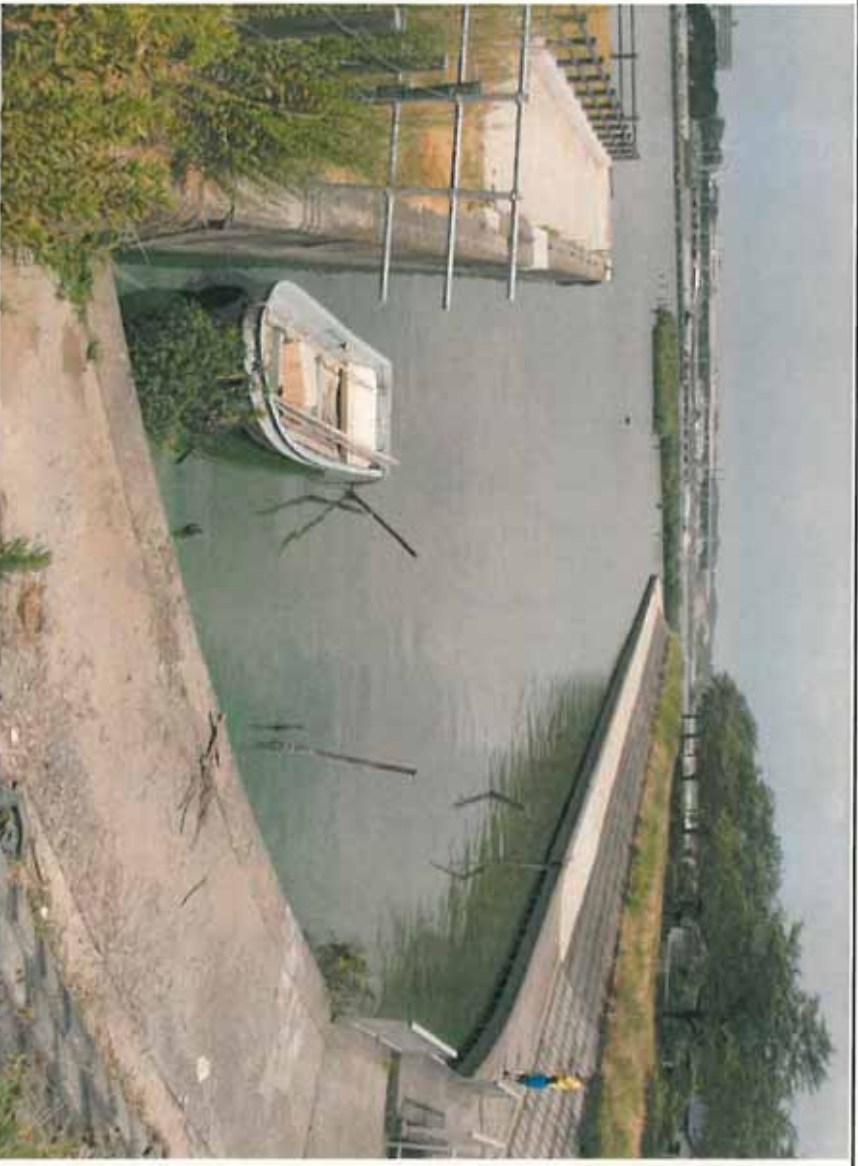
西浦中岸1.00km-50m レベル3～4

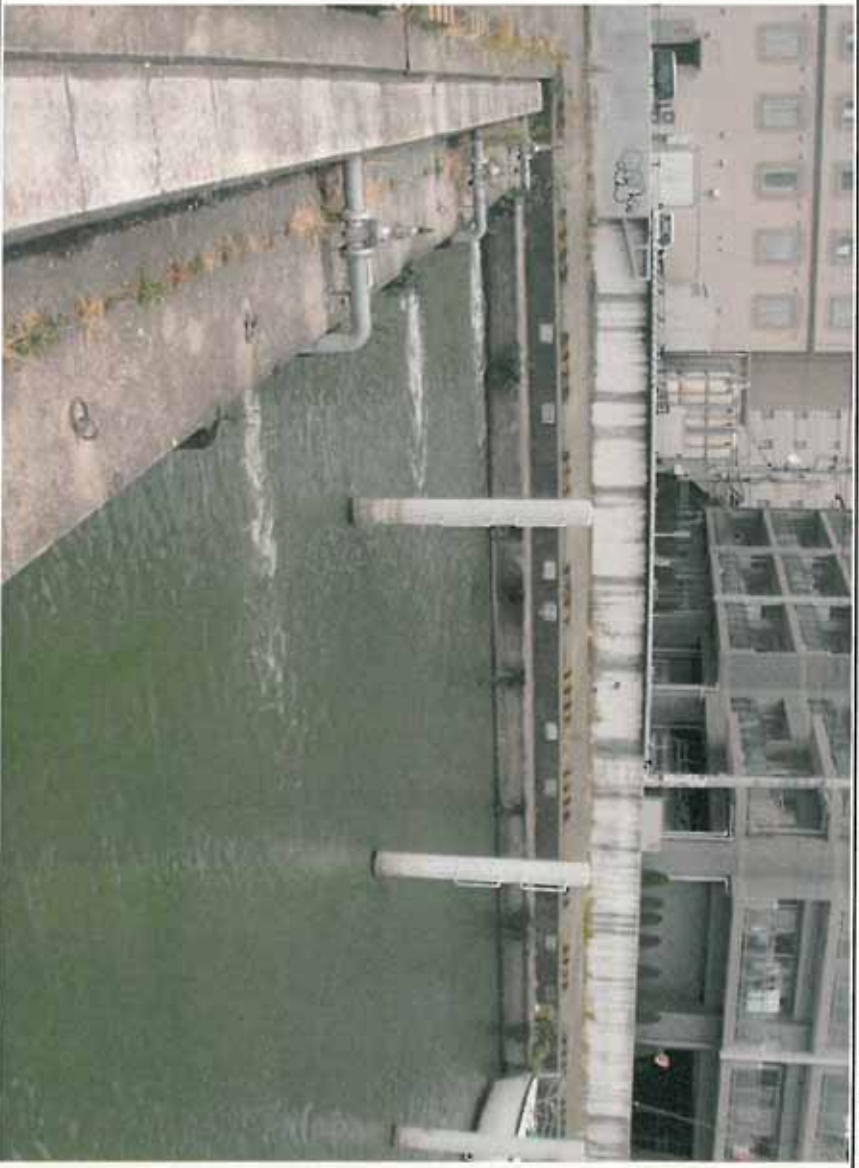
西浦中岸1.25km+200m レベル3

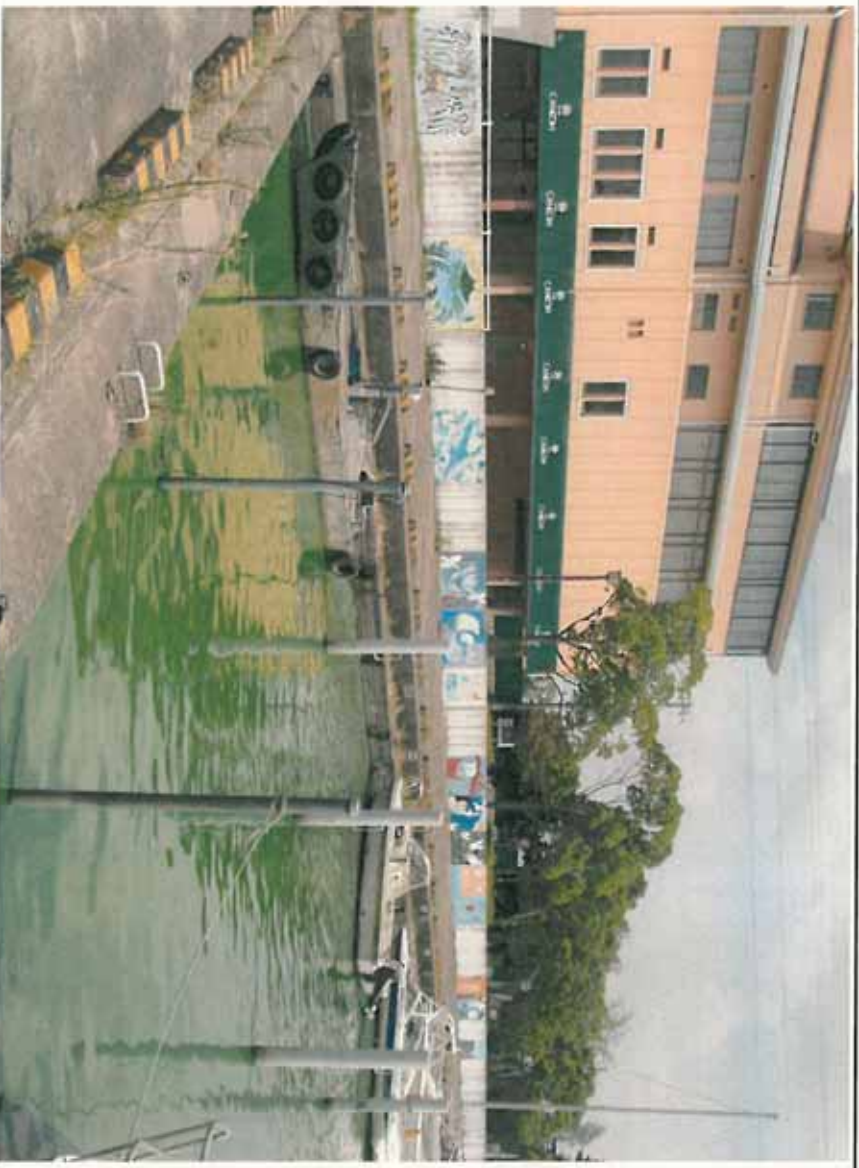
西浦中岸1.50km-100m レベル4

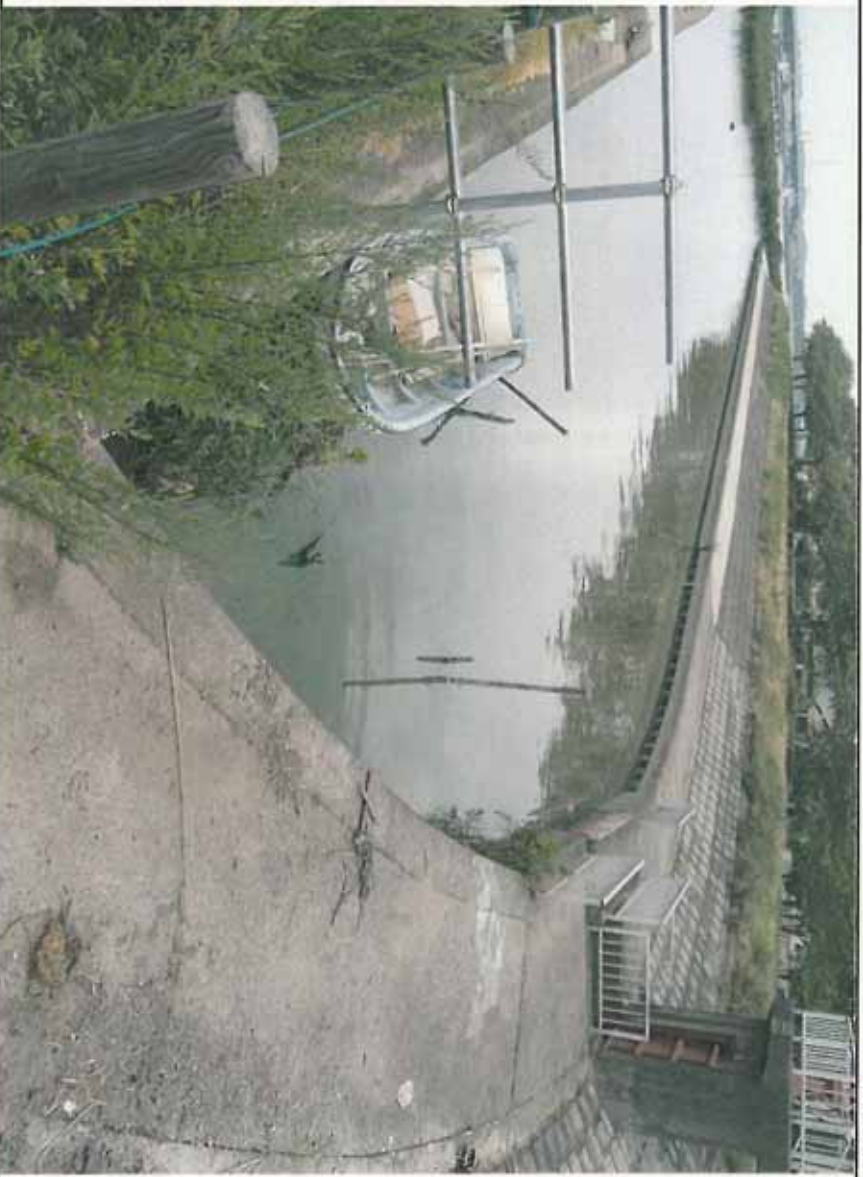
西浦中岸1.00km-50m レベル1~2

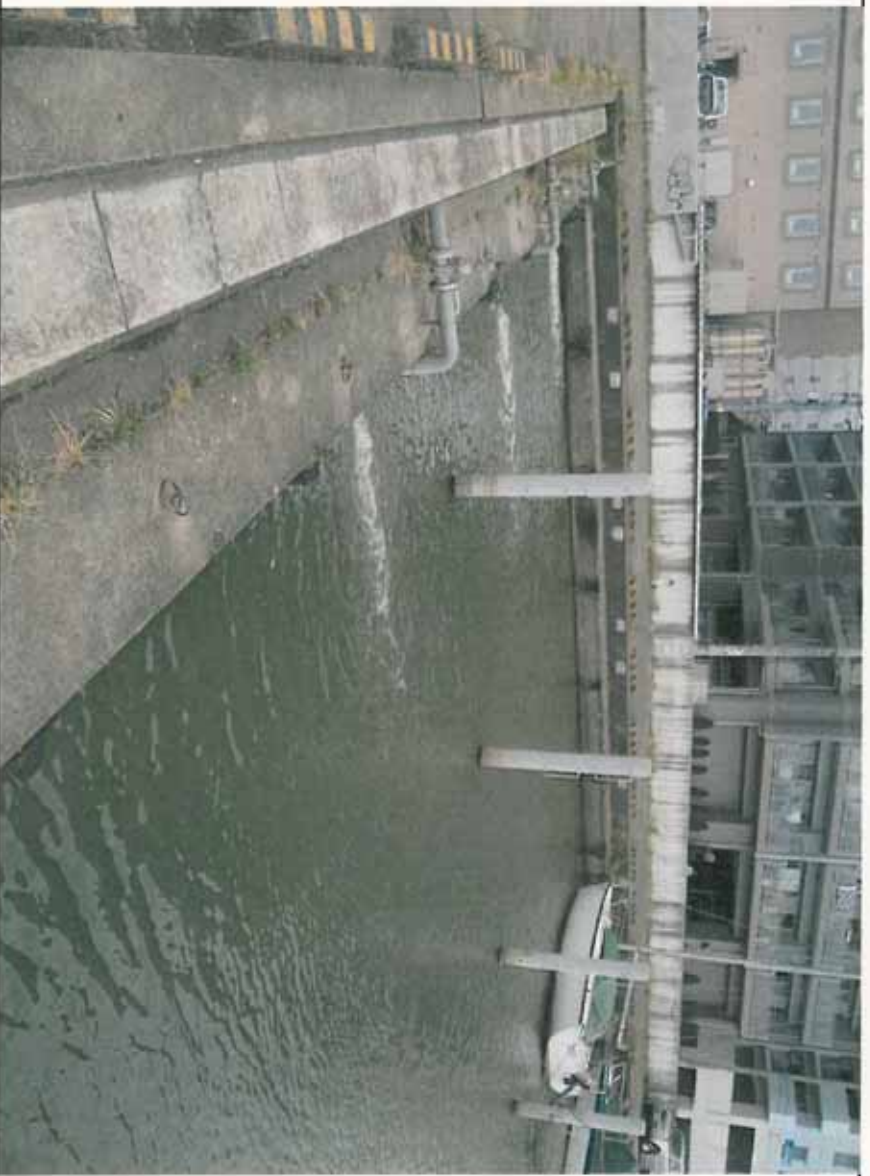
西浦中岸1.25km+200m レベル4

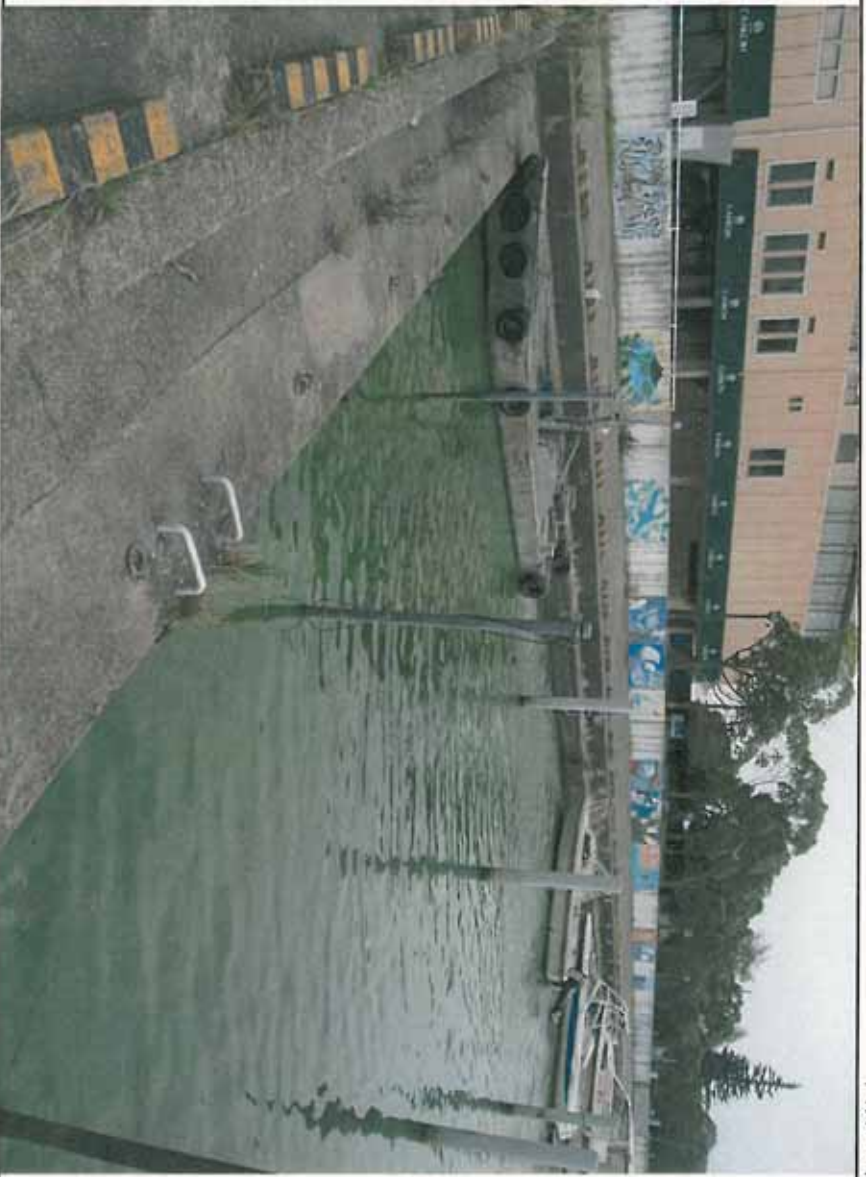
西浦中岸1.50km-100m レベル1~2

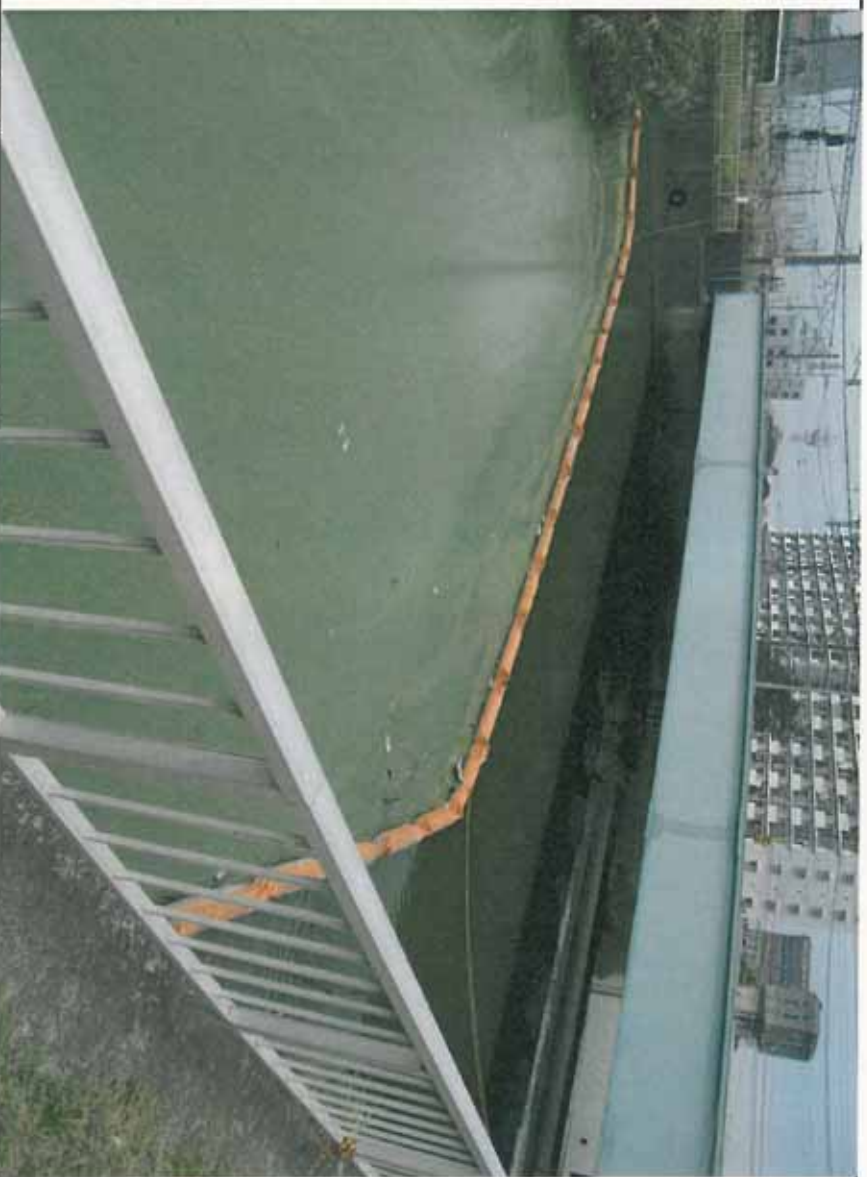
西浦中岸2.75km+40m(常磐線橋梁下) レベル5

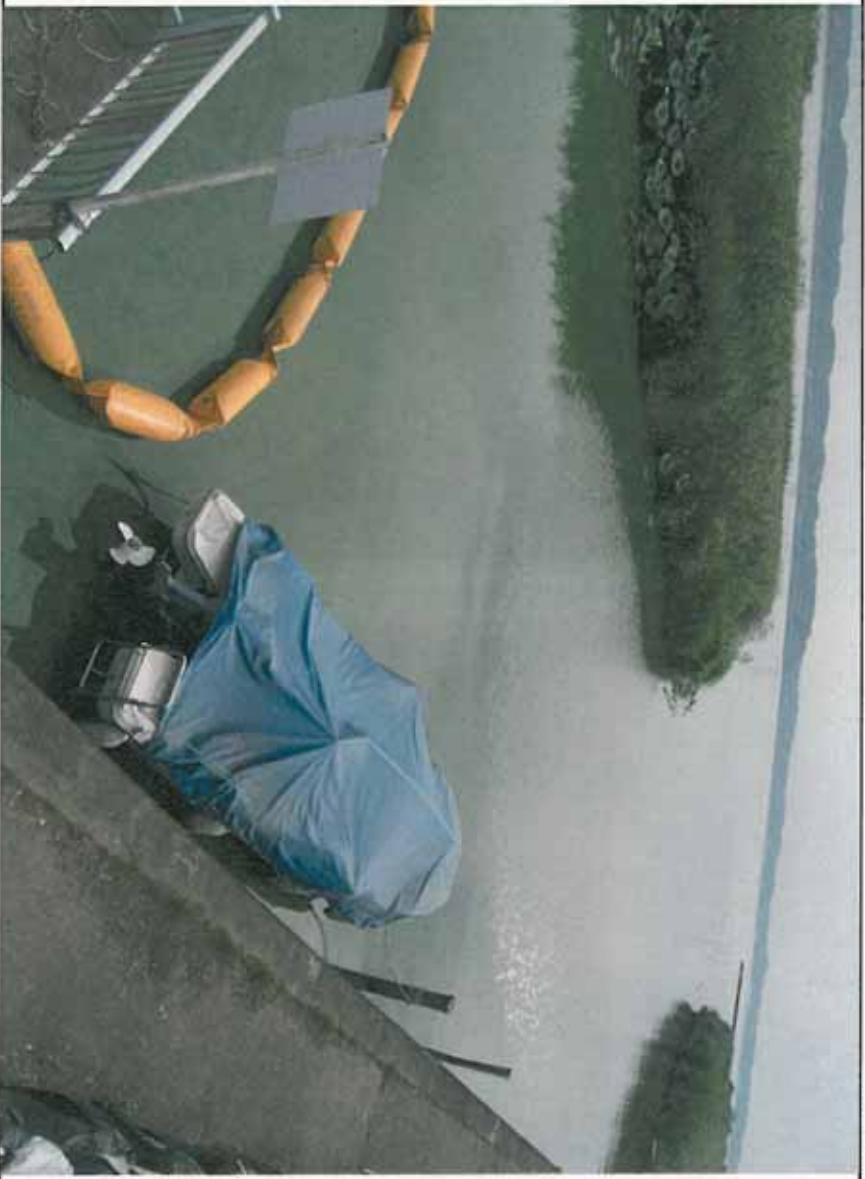
西浦中岸36.50km-70m レベル5

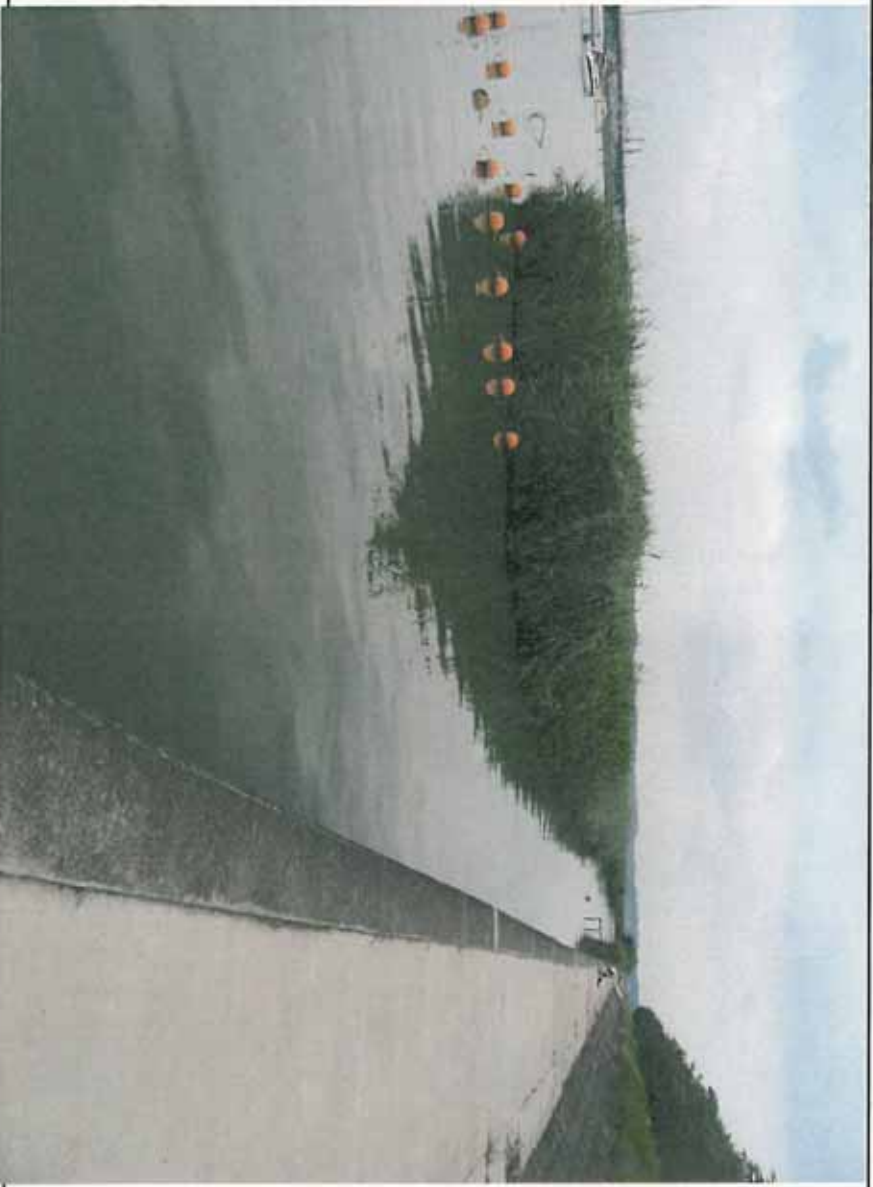
西浦中岸0.75km レベル1~2

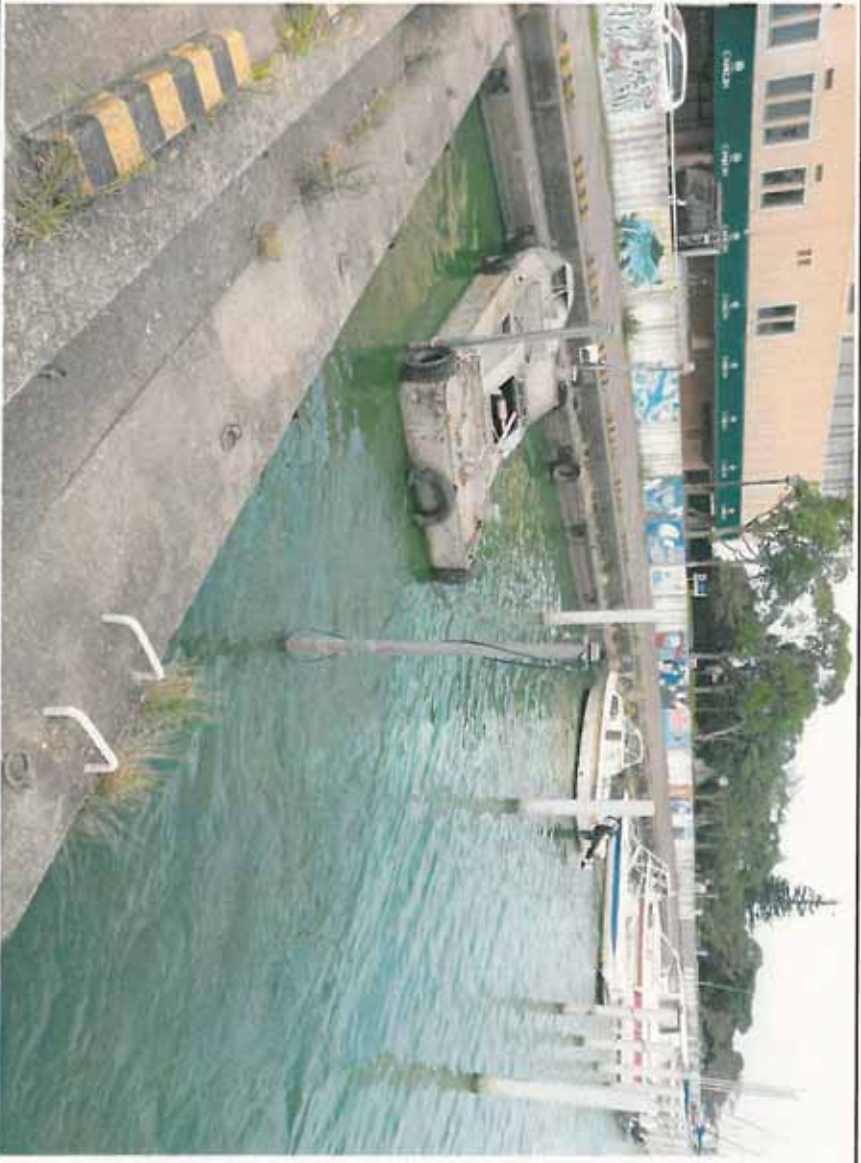
西浦中岸1.50km-100m レベル3~4

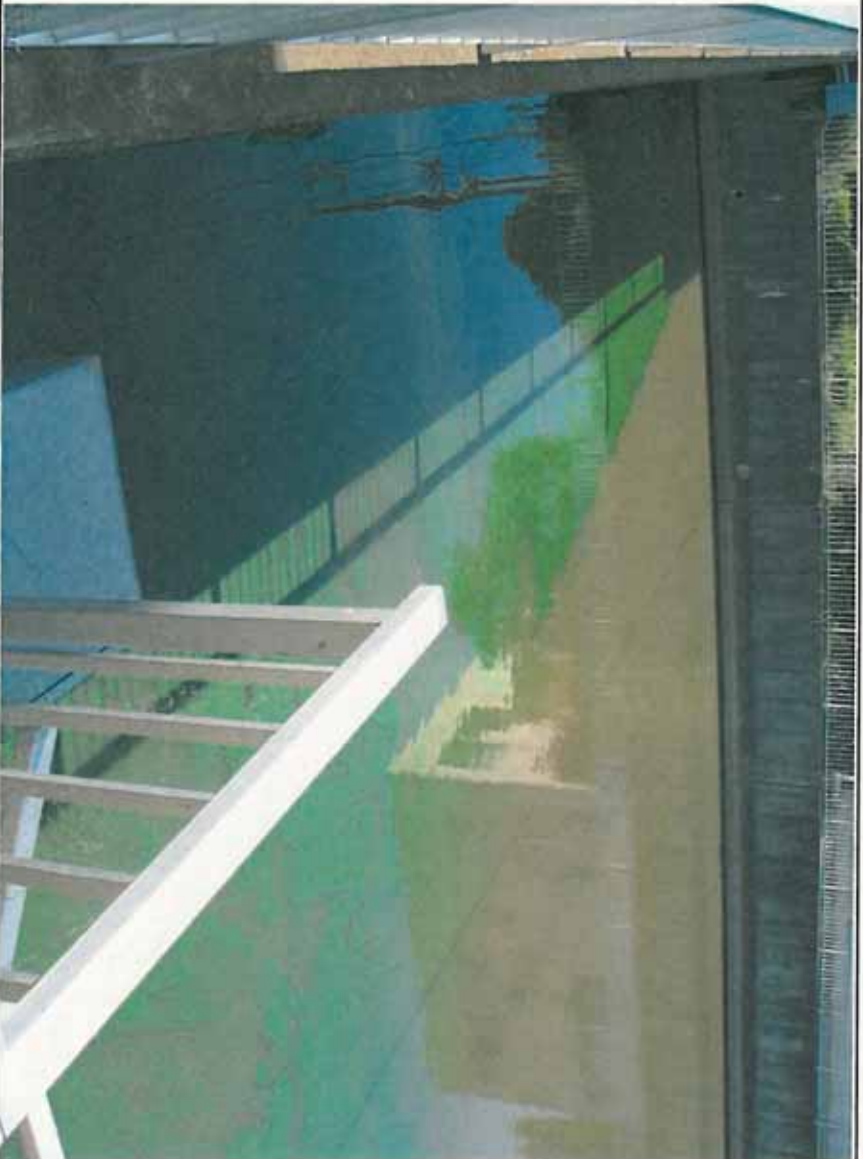
西浦右岸47.25km+50m 備前川水門裏 レベル3～4(9:10) 水門は下りた状態

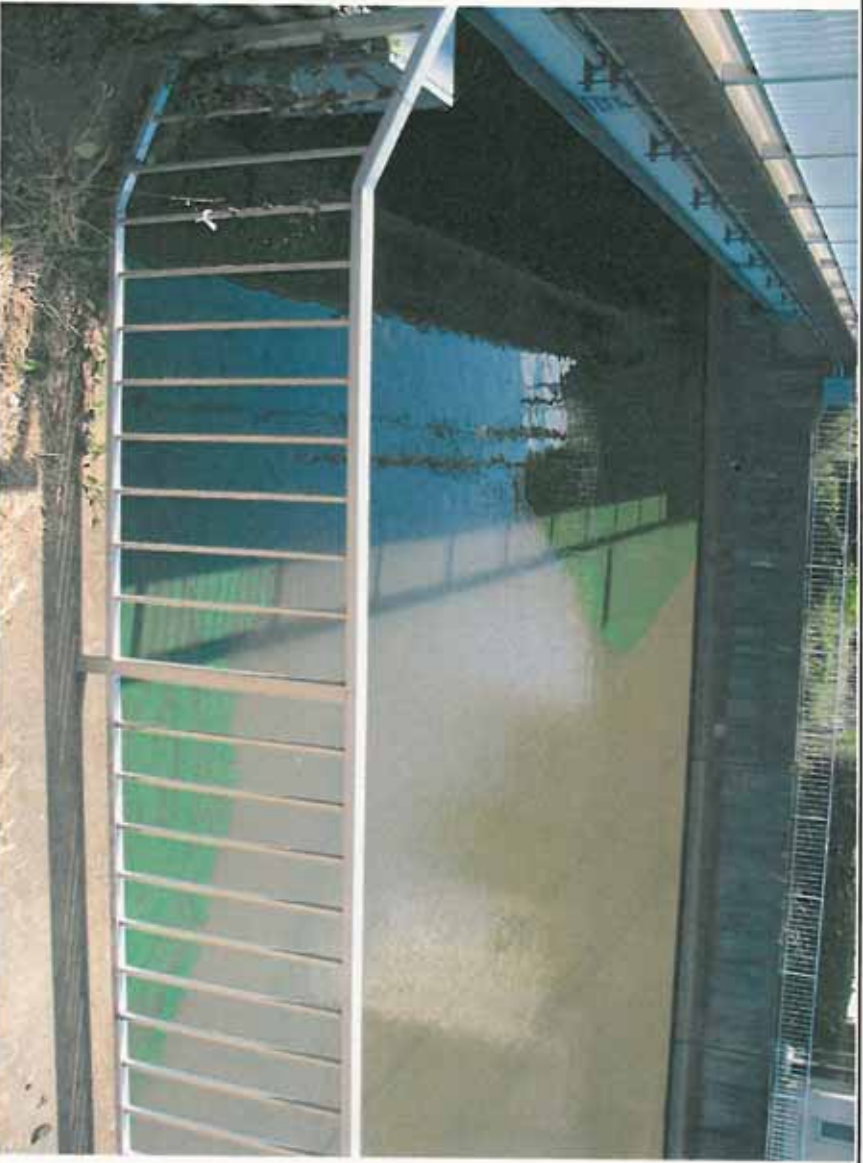
西浦右岸47.25km+50m 備前川水門裏 レベル3~4(9:10) 水門は下りた状態

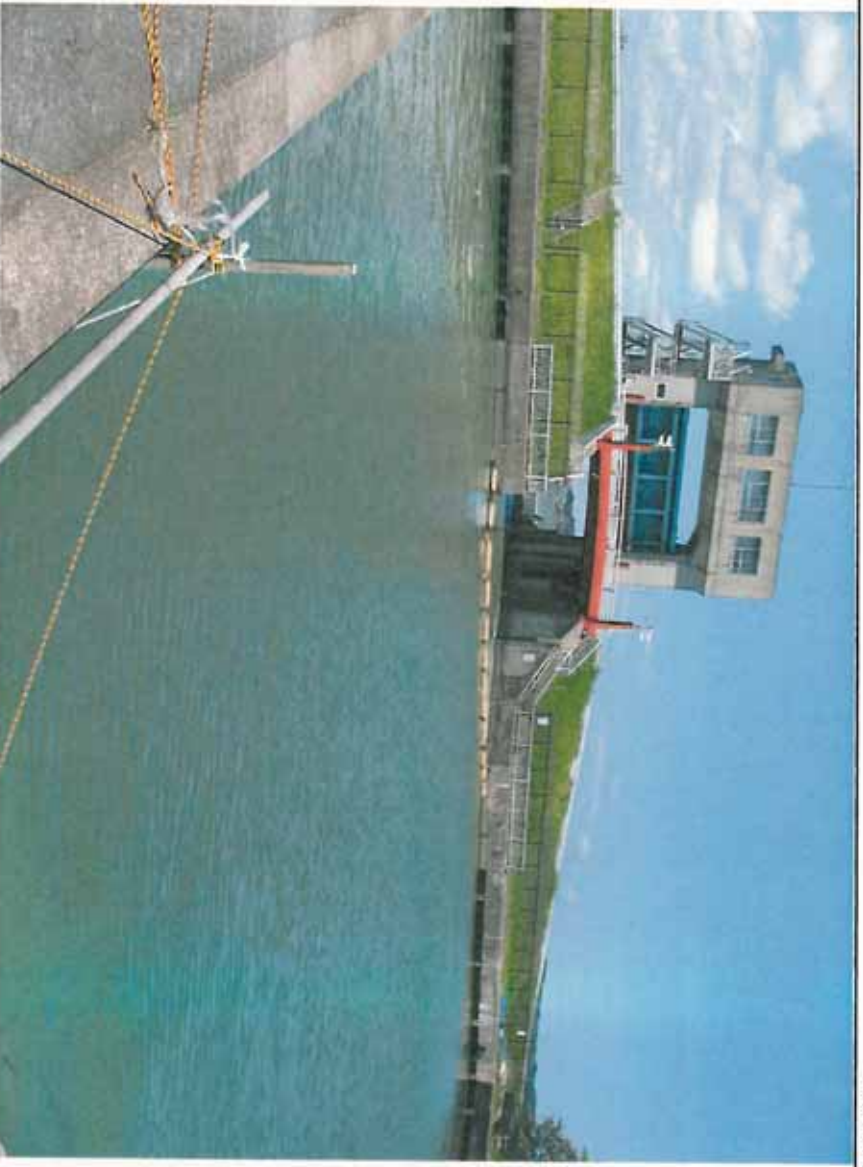
右岸48.50km+100m(霞ボート)レベル3～4

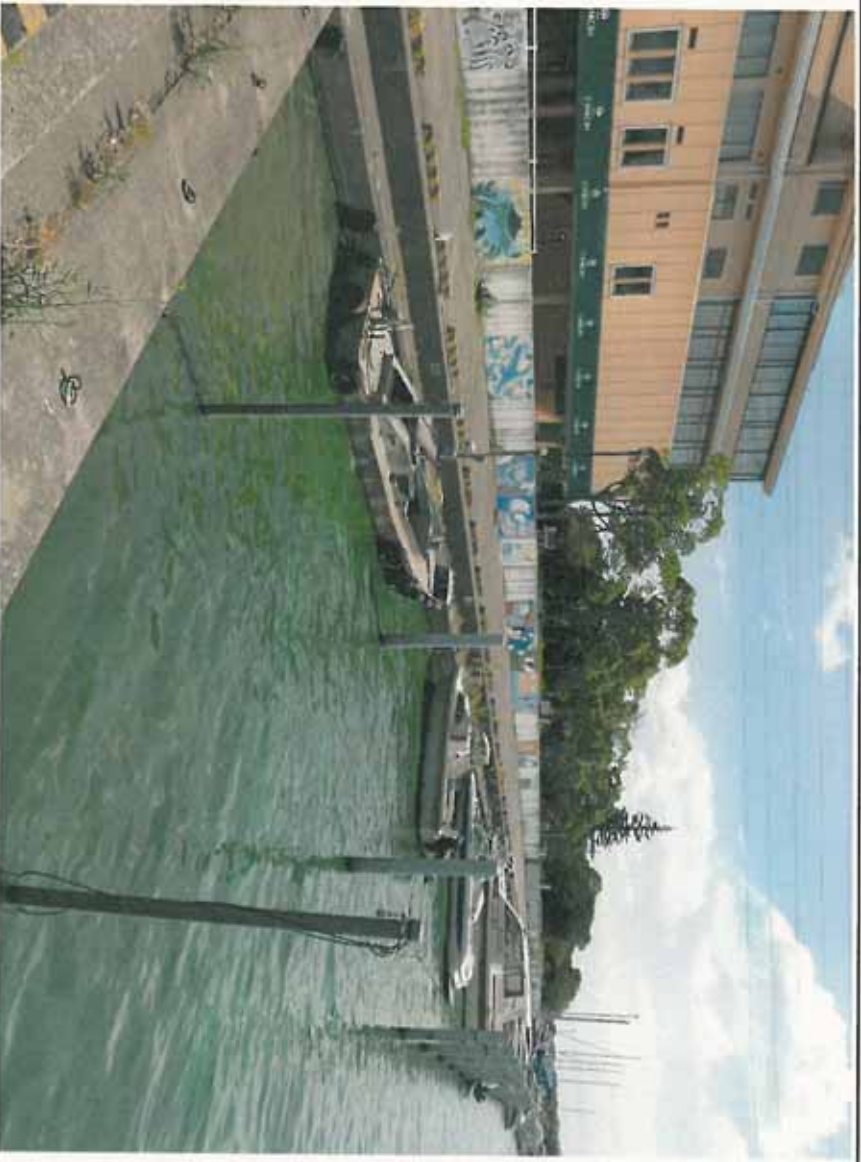
西浦中岸1.50km-100m レベル4

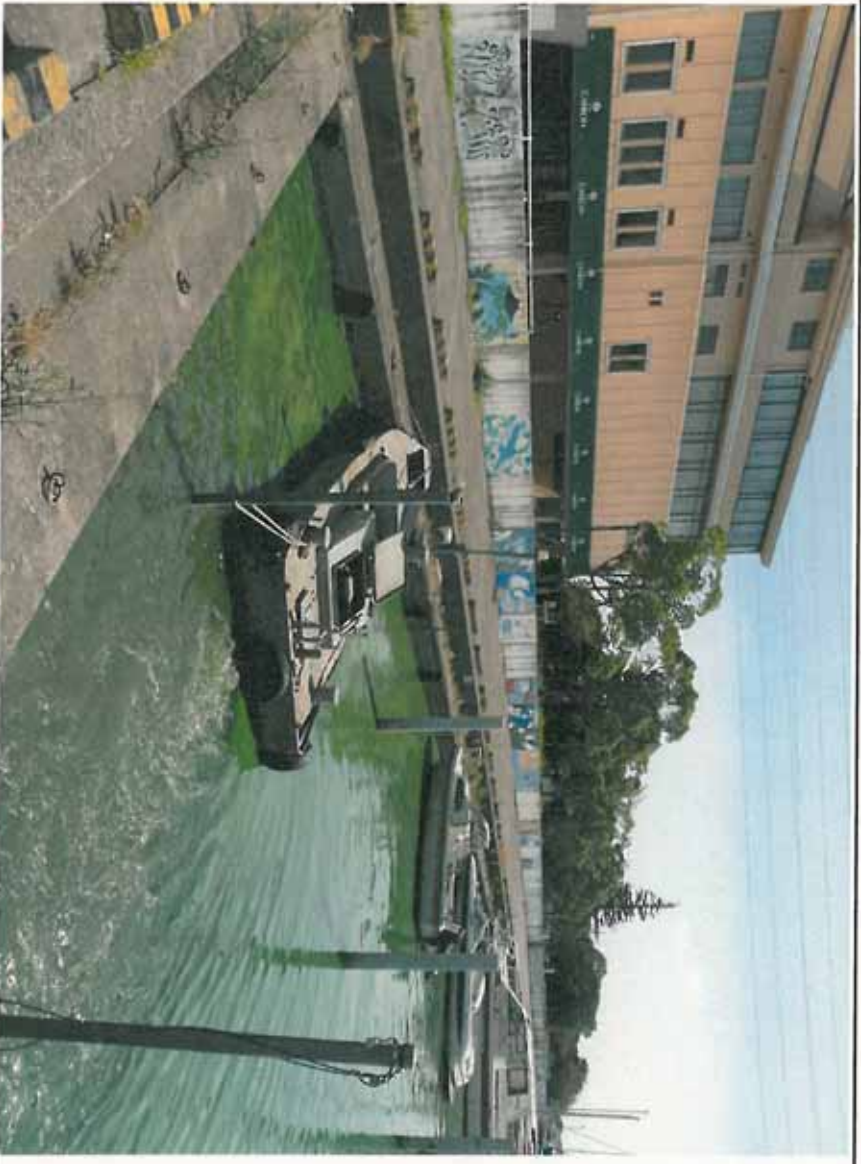
西浦中岸1.50km-100m レベル4

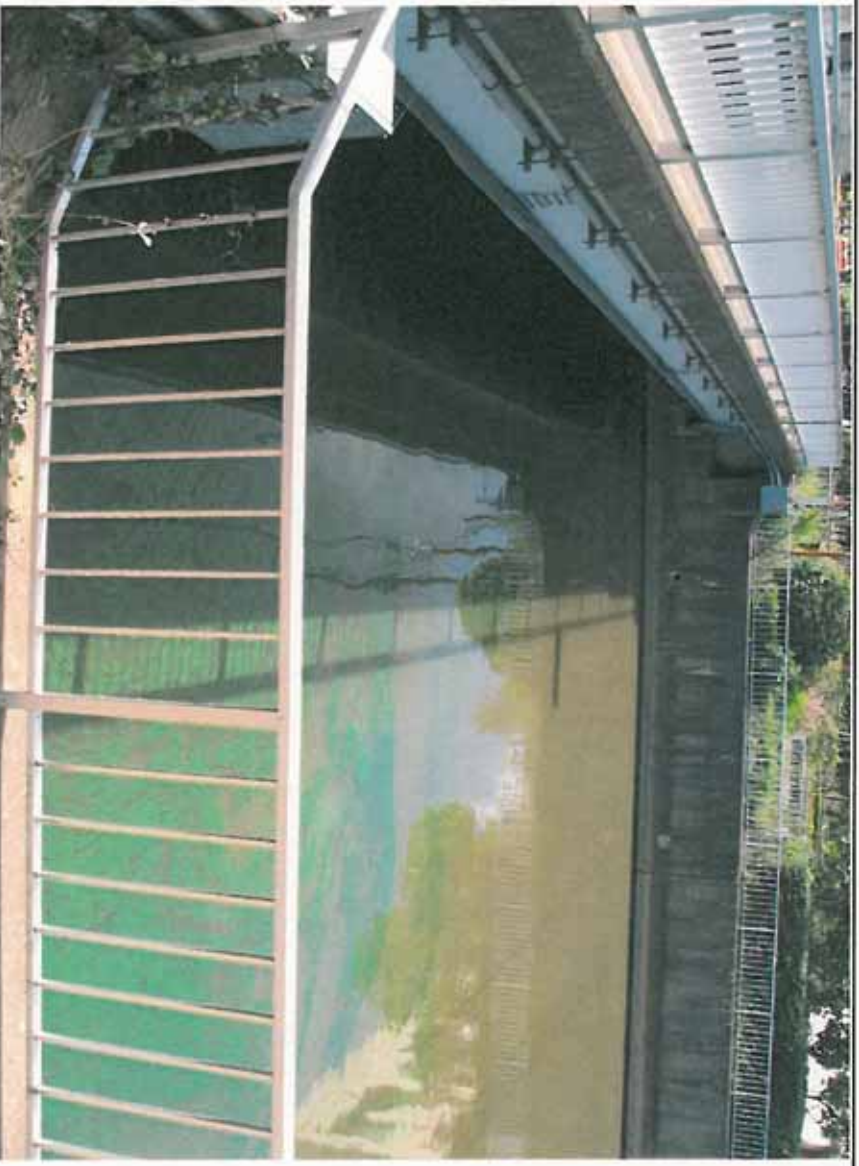
西浦右岸47.25km+50m 備前川水門裏 レベル3~4(9:20) 水門は終日下りた状態
