9月7日アオコ対策状況

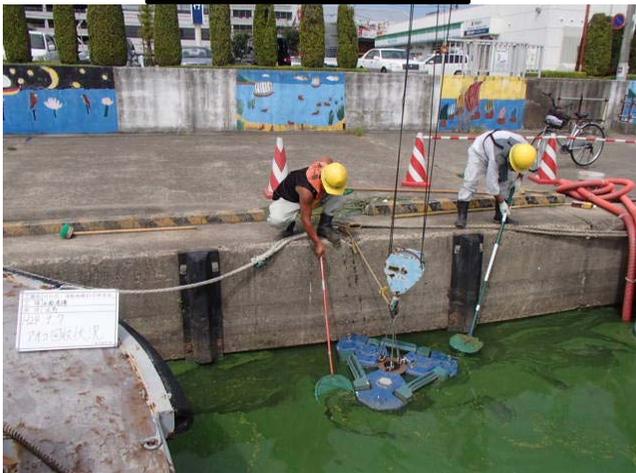
水馬アオコ回収状況①

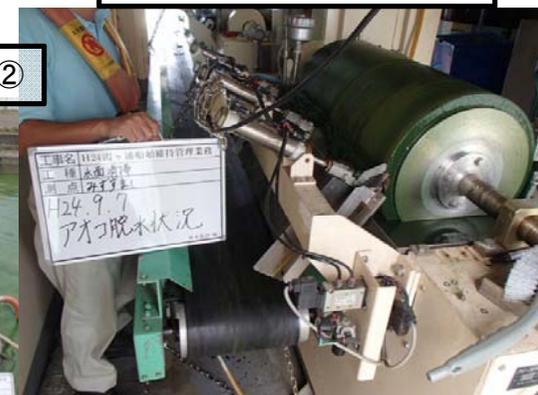
みずすましアオコ脱水状況②

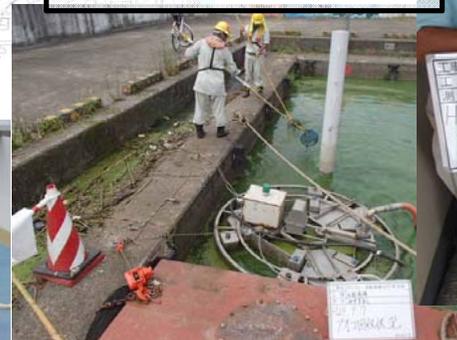
みずすましアオコ回収状況②

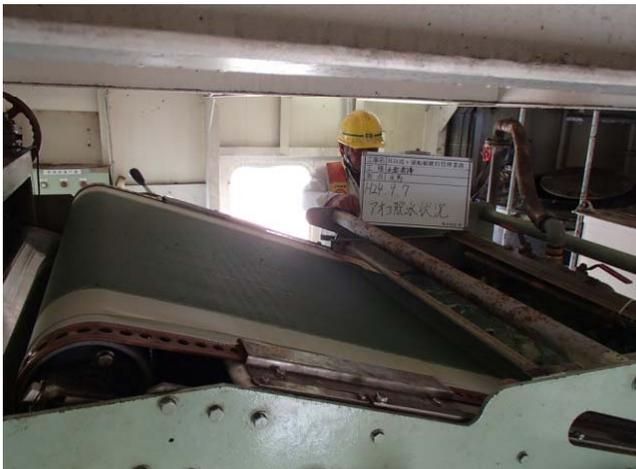
水馬アオコ脱水状況①

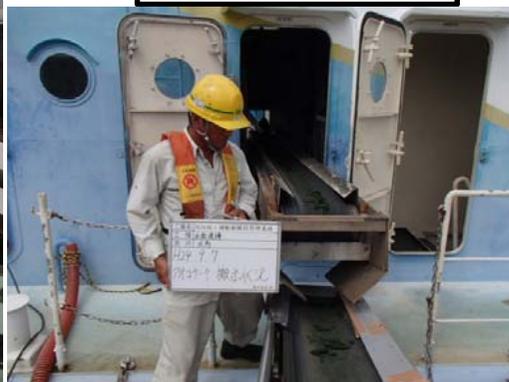
水馬アオコ脱水状況①

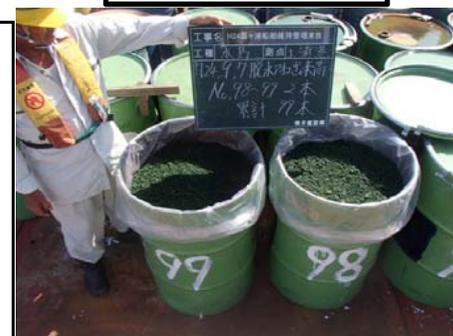
水馬脱水アオコ2本

1. 対策箇所: 土浦港
2. 発生状況: 土浦港内レベル3~4のアオコ発生。
3. 対策内容: 「水馬」「みずすまし」にてアオコ回収・脱水作業。
4. 対策効果: 「水馬」脱水アオコ: ドラム缶2本。「みずすまし」脱水アオコ: ドラム缶1本。
土浦港内にはレベル3~4のアオコが発生。前日の雨で水温が下がった為アオコが薄くなったと思われる。みずすまし周辺にはアオコがほとんど無く、水草が浮いていたため効率よく回収・脱水作業が出来なかった。

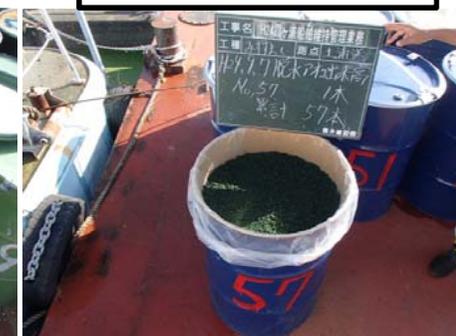
みずすまし脱水アオコ1本

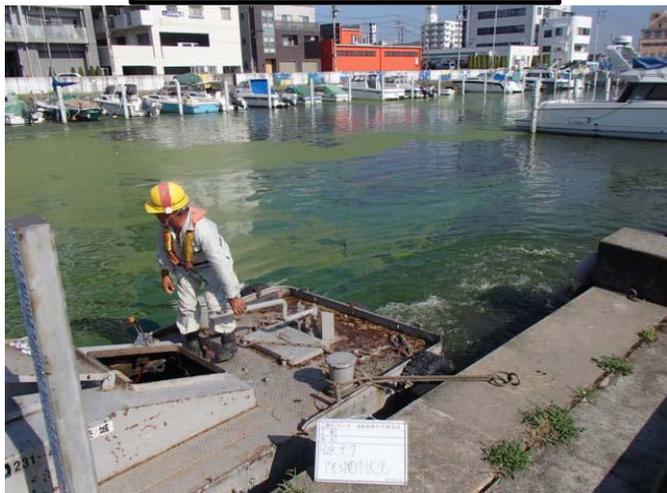
作業船によるアオコ攪拌作業①

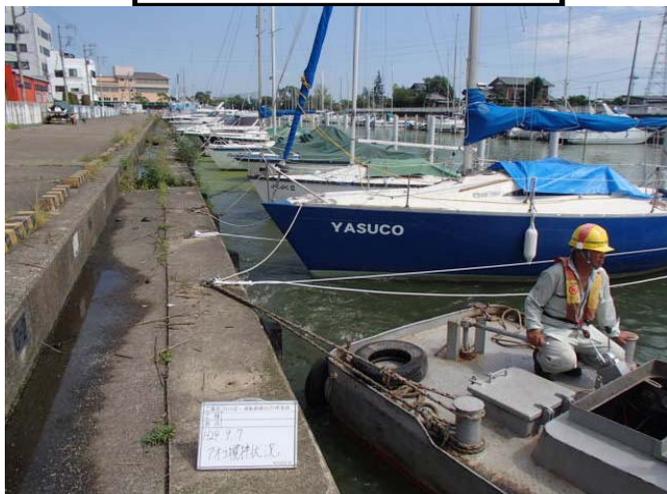
作業船によるアオコ攪拌作業②

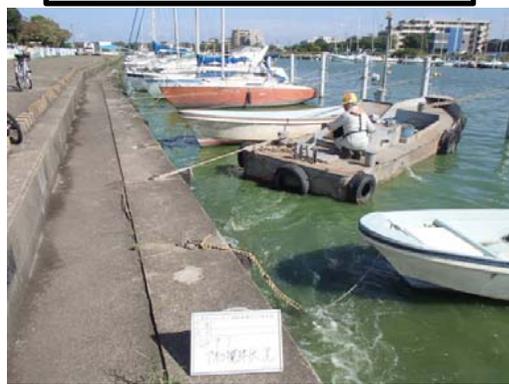
作業船によるアオコ攪拌作業③

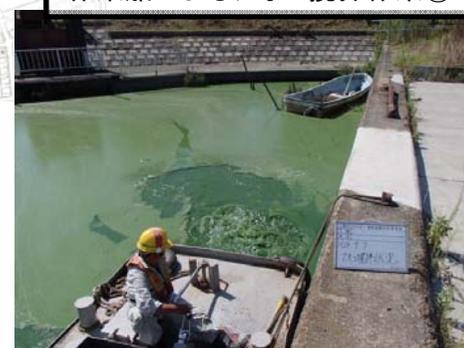
作業船によるアオコ攪拌作業④

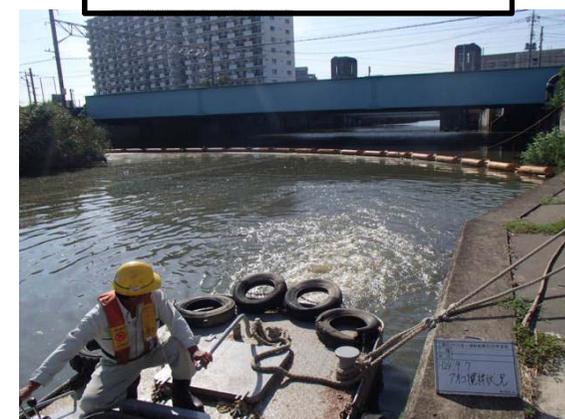
作業船によるアオコ攪拌作業⑤

1. 対策箇所: 土浦港、新川上流
2. 発生状況: 土浦港内ではレベル3~4のアオコ発生。新川上流レベル4
3. 対策内容: 作業船3隻にて、攪拌作業。
4. 対策効果: 昨夜の雨の影響か土浦港内のアオコはレベル3~4になっていた。Bioパークでは北東からの風でレベル4~5のアオコが溜まっていたが、午前中に攪拌を行うと午後にはレベル3程度になっていた。新川においては午前中、アオコはほぼ無くオイルフェンスの上流側にレベル3のアオコが多少見られた。午後になると風向きが変わり、レベル4程度が溜まっていたので攪拌を行いレベル2~3に低下させた。
