9月17日アオコ対策状況

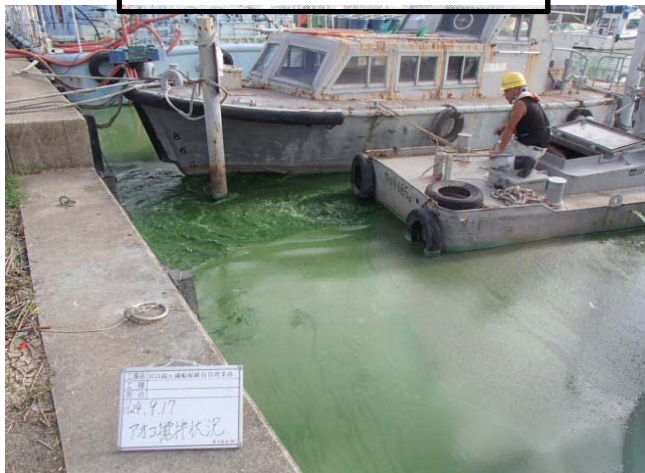
作業船によるアオコ攪拌作業①

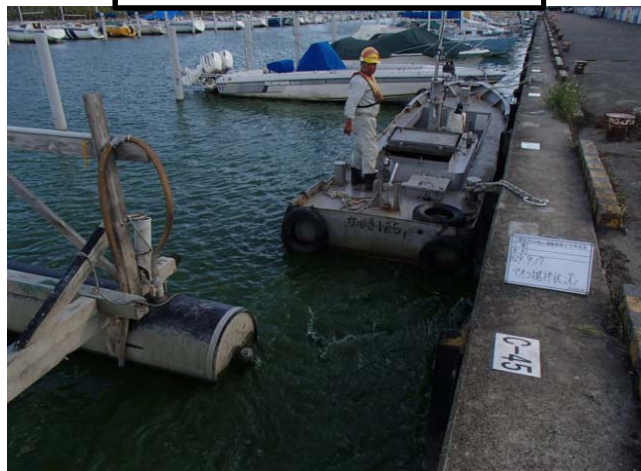
作業船によるアオコ攪拌作業②

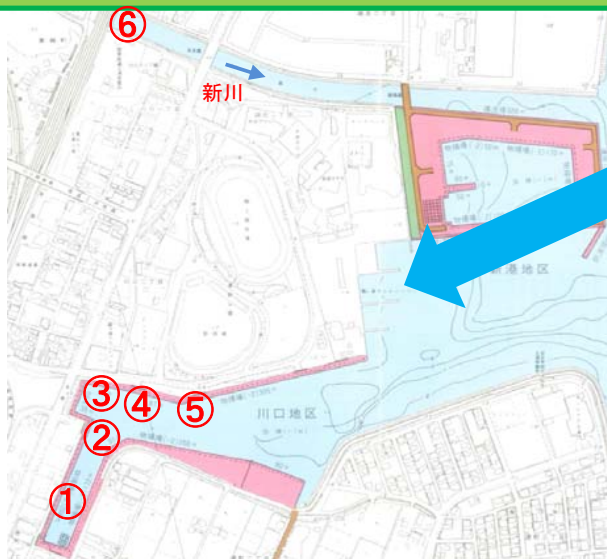
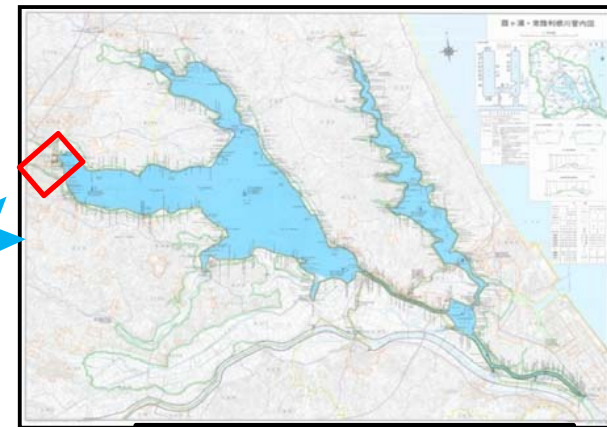
1. 対策箇所: 土浦港、新川上流
2. 発生状況: 土浦港内ではレベル4~5のアオコ発生。新川上流レベル5
3. 対策内容: 作業船3隻にて、攪拌作業。
4. 対策効果: 午前中は水馬周辺から観光ホテル前にかけてレベル4~5のアオコ発生。新川ではレベル5強のアオコが溜まっていた。悪臭が発生する前に攪拌作業を行ったことで苦情等はなかった。午後は西からの風が吹き作業終了時には、港内・新川ともにレベル3程度。

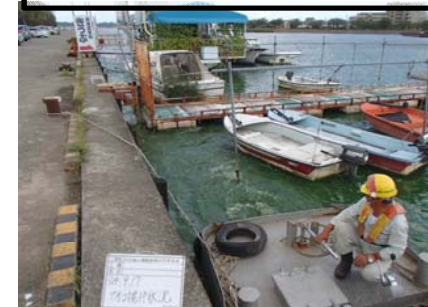
作業船によるアオコ攪拌作業⑤

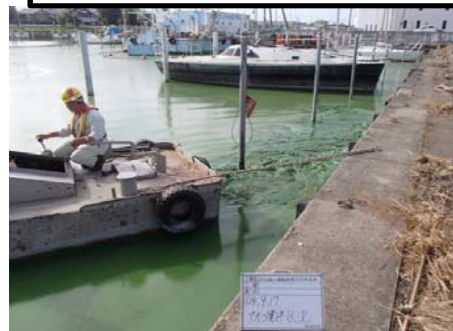
作業船によるアオコ攪拌作業③

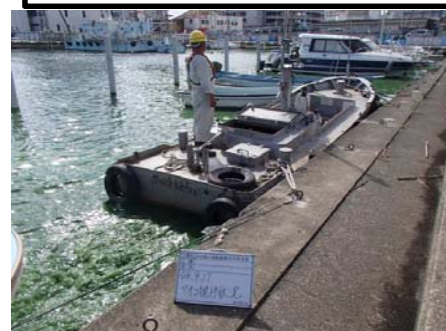
作業船によるアオコ攪拌作業④

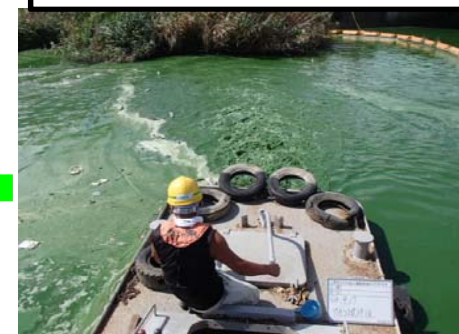
作業船によるアオコ攪拌作業⑥
