北浦アオコ発生状況日誌

平成 25 年 6 月 26 日(水)

西浦アオコ発生・対策状況日誌

平成 25 年 6 月 26 日 (水)

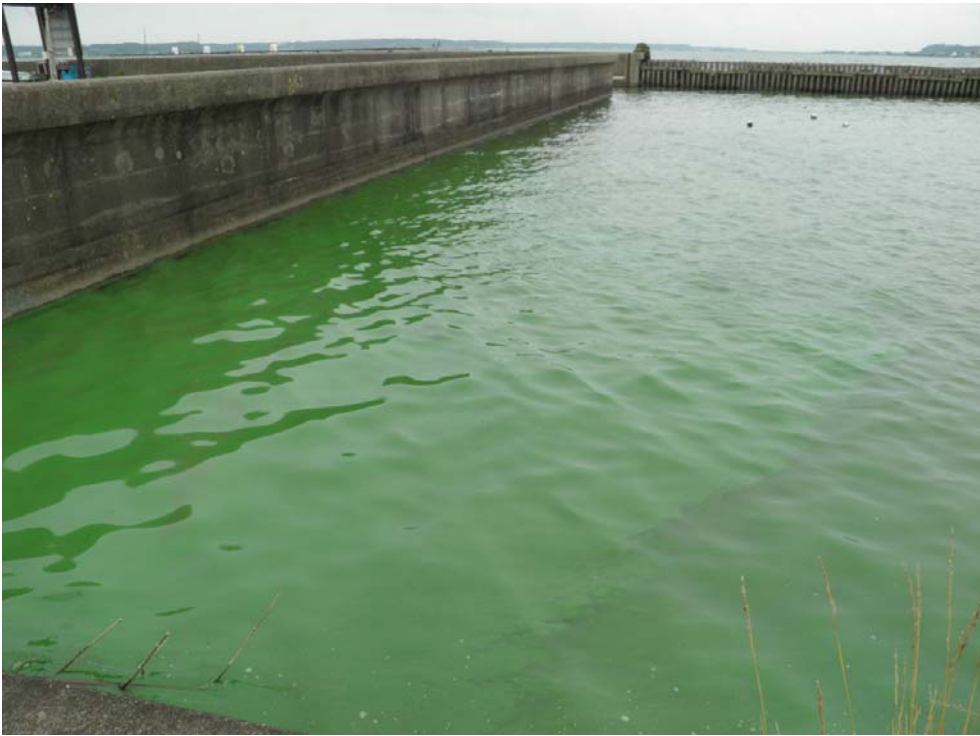
北浦右岸12.25km+20m(宇崎第二舟溜り下流)

レベル: 3

悪臭: 無

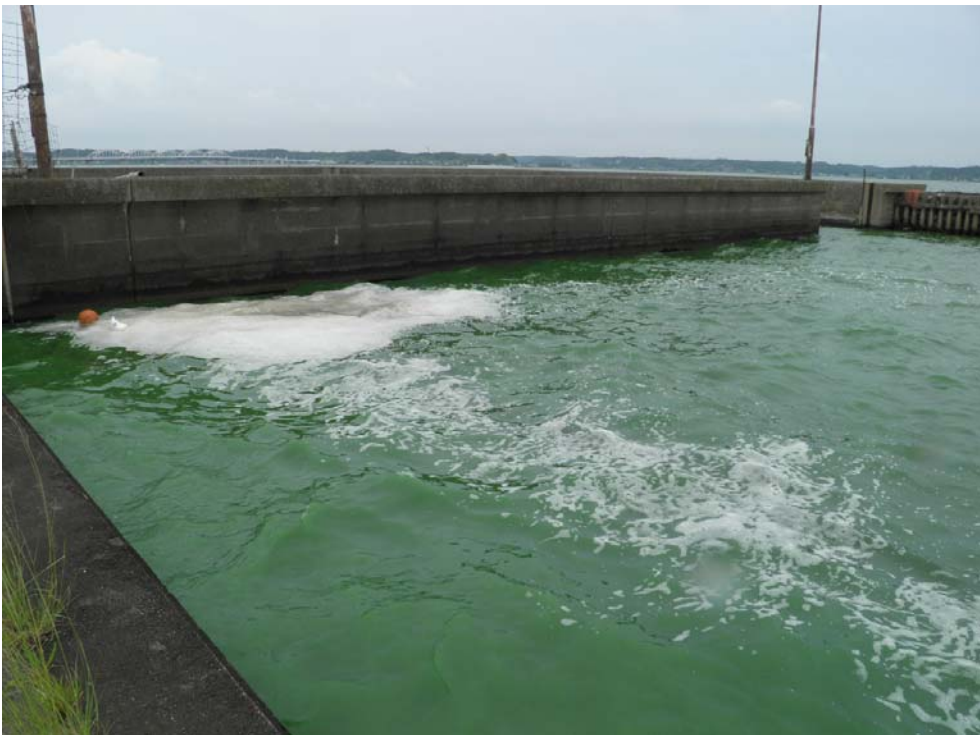
北浦右岸13.50km+10m(水神舟溜り下流)

レベル: 3

悪臭: 無

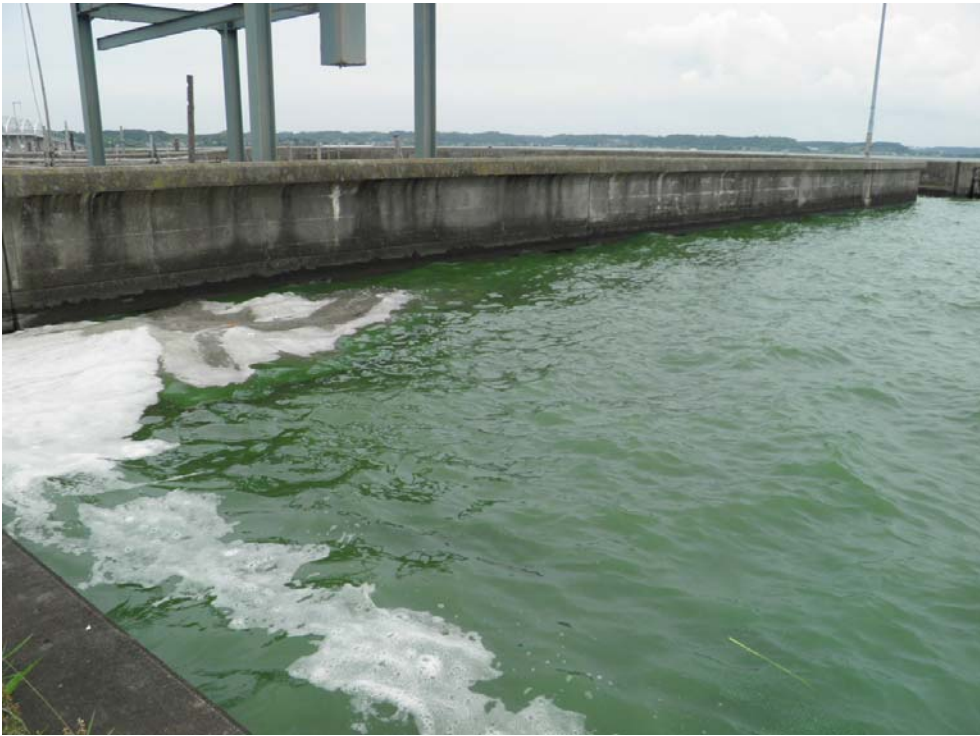
北浦右岸114.0km+120m(白浜第二舟溜り下流) レベル: 3 悪臭: 無

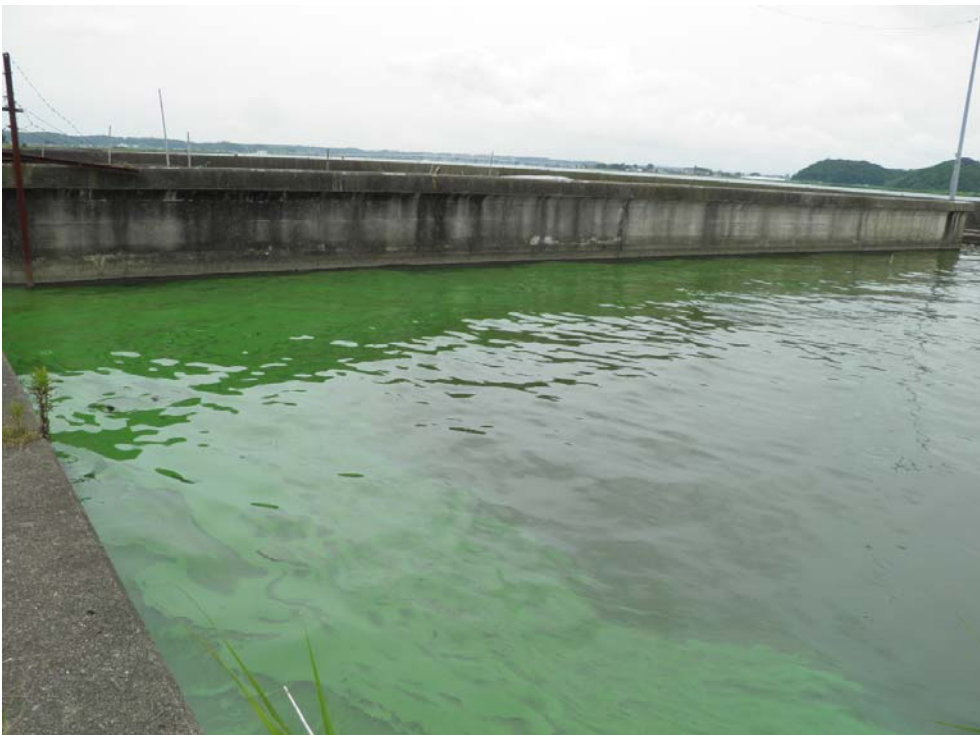
北浦右岸17.5m+80m(宿舟溜り下流) レベル: 3 悪臭: 無

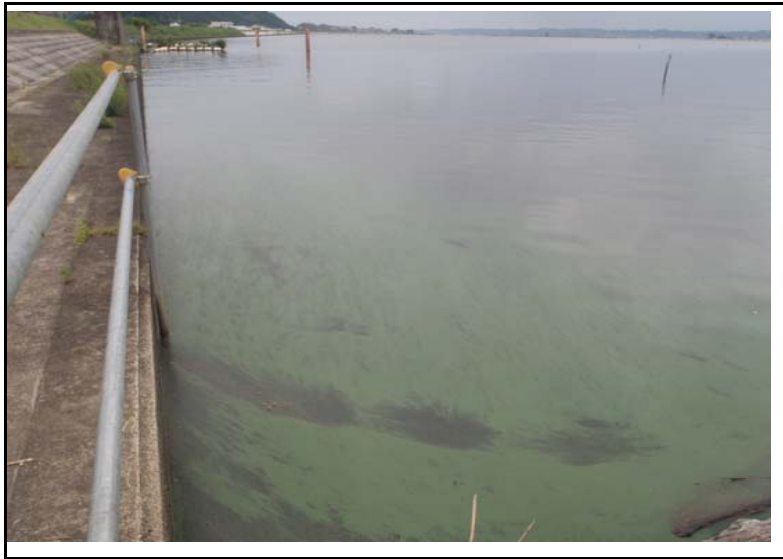
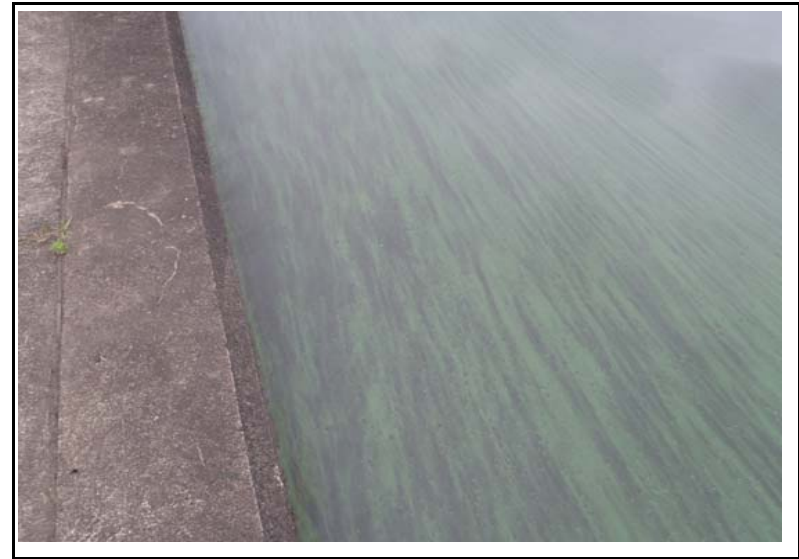
西浦左岸31. 5k付近

河川名	岸	キロ程	確認時間	天候	風向	堆積幅	レベル	悪臭	水温	備考
西浦	左岸	31.50 k m ~ 32.50 k m	9:50	曇り	南西	沖 1 ~ 3 m	3	無×	25.0°C	
西浦	左岸	33.00 k 100 m ~ k m	9:55	曇り	南西	沖 0 ~ 4 m	2	無×	25.0°C	上高崎舟溜まり内
西浦	左岸	32.50 k m ~ 33.25 k m	10:00	曇り	南西	沖 0 ~ 1 m	2	無×	25.0°C	
		k m ~ k m				沖 ~ m				
		k m ~ k m				沖 ~ m				
		k m ~ k m				沖 ~ m				
		k m ~ k m				沖 ~ m

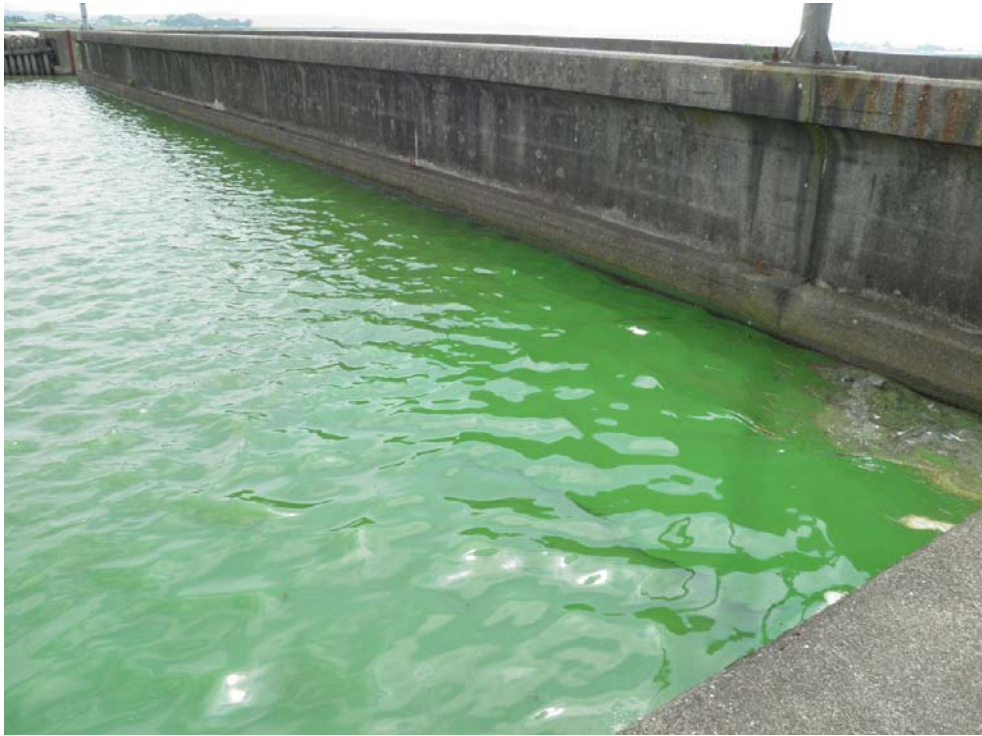
北浦右岸17.0km+70m

レベル: 3

悪臭: 無

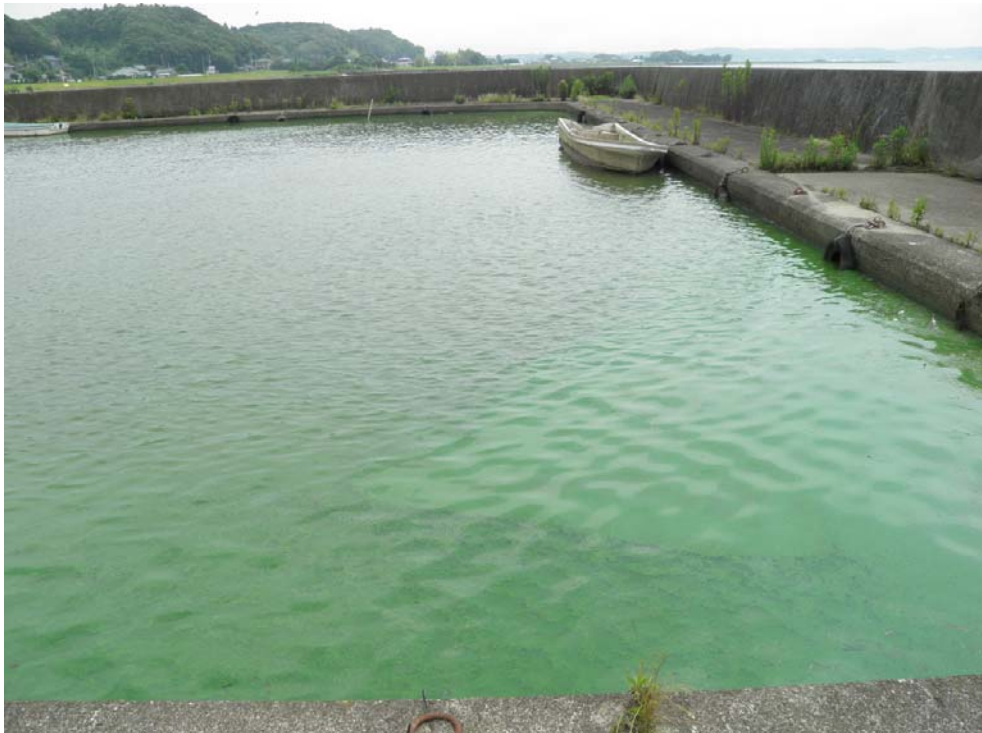
北浦右岸17.0km+20m(蔵川舟溜り内)

レベル: 3

悪臭: 無

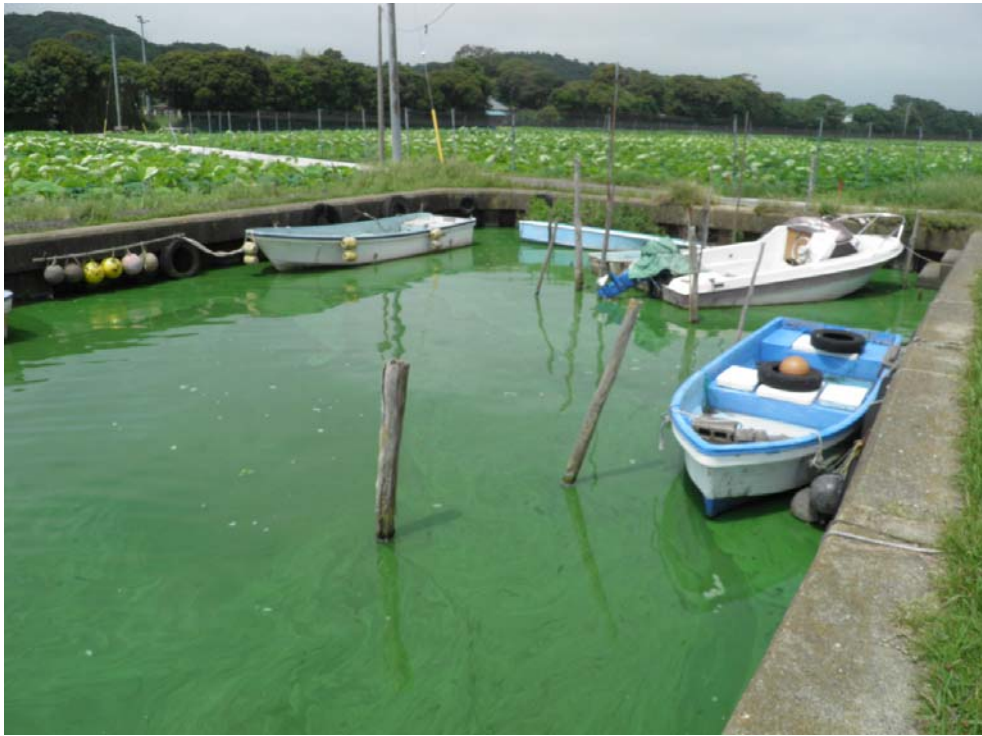
北浦右岸19.75km+60m(天掛舟溜り内)

レベル: 3

悪臭: 無

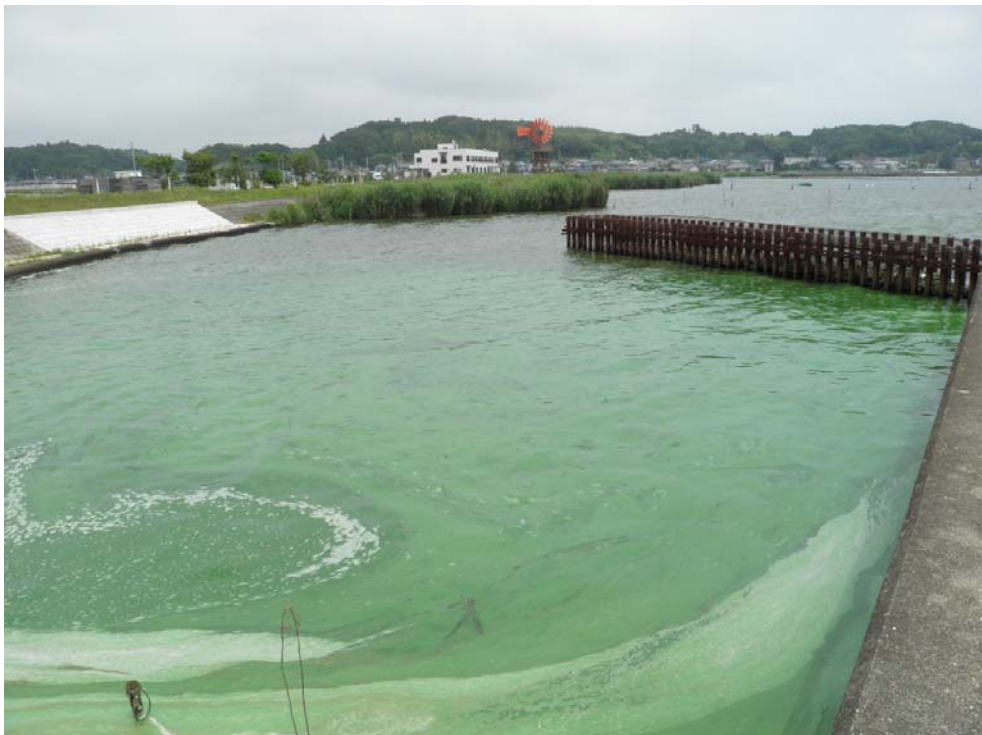
北浦右岸24.25km+120m

レベル: 3

悪臭: 無

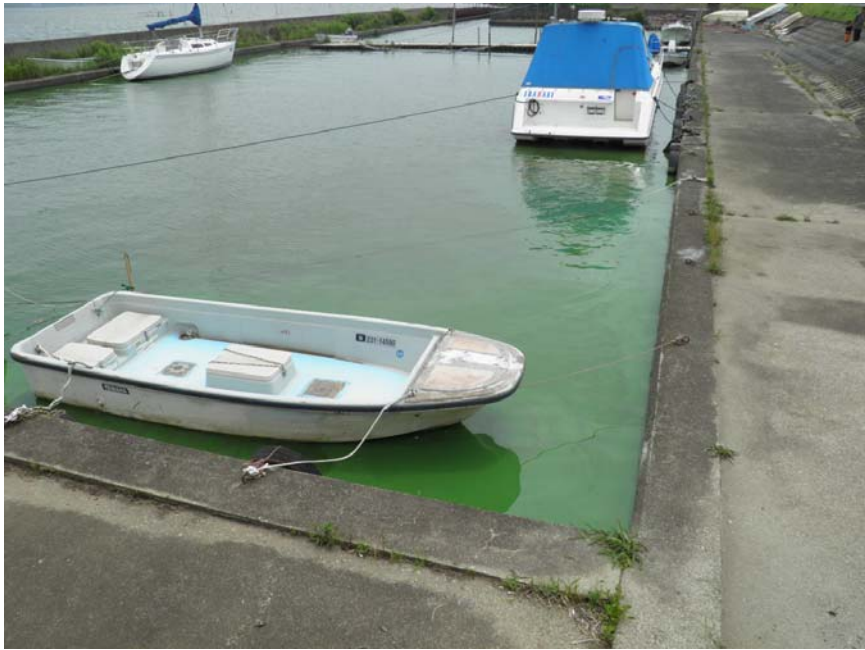
北浦右岸24.25km+80m(繁昌舟溜り内)

レベル: 3

悪臭: 無

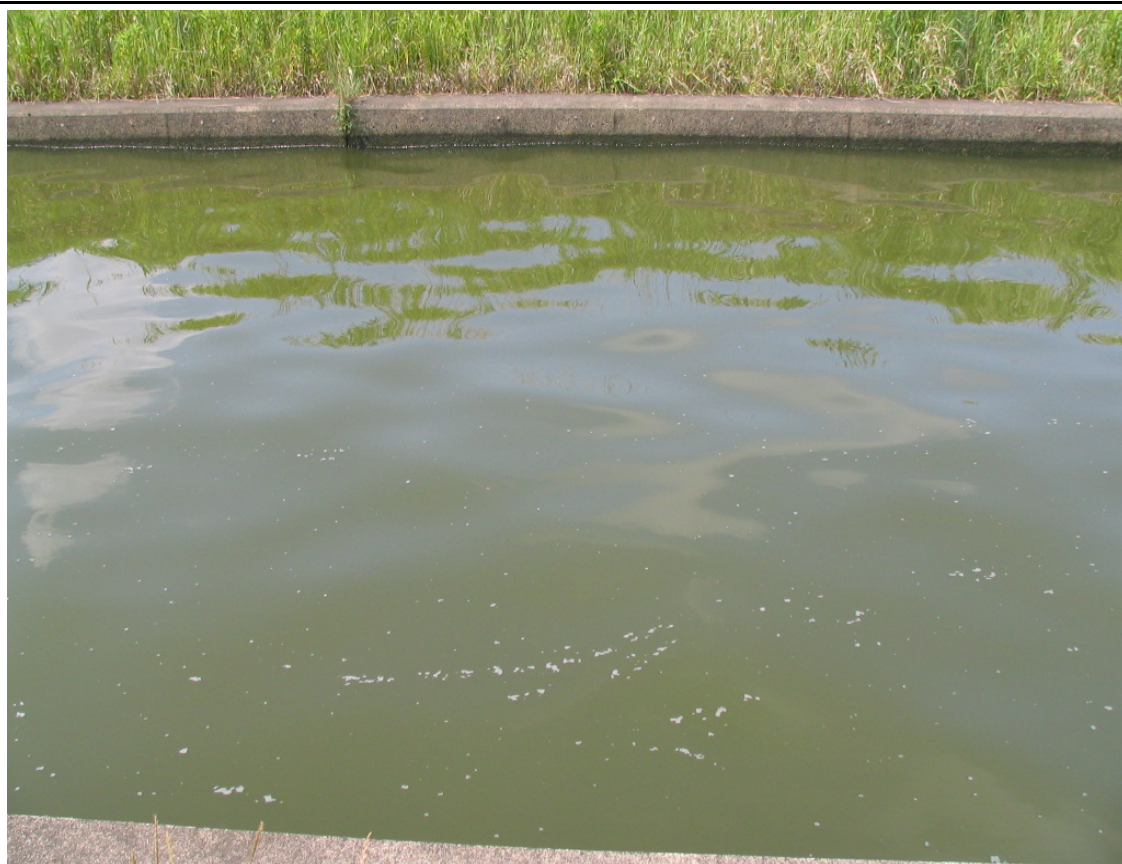
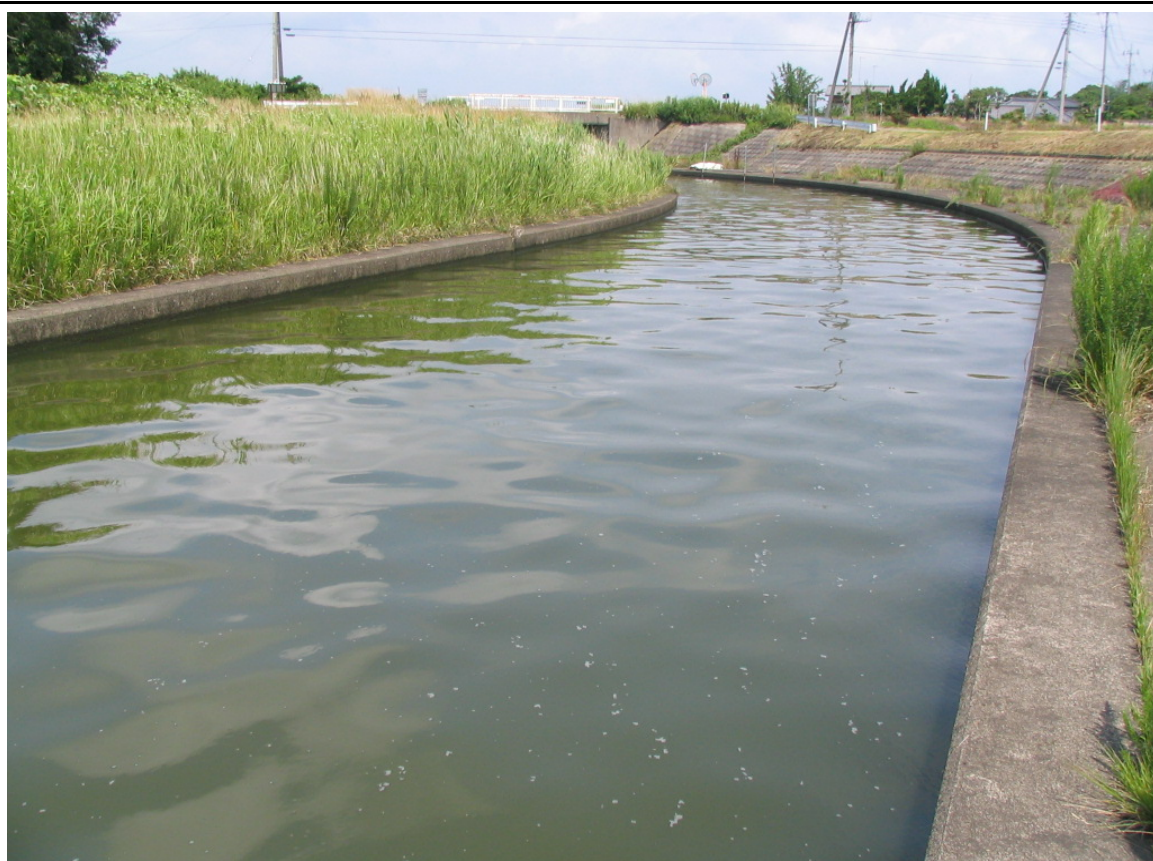
西浦右岸27.00km-50m 余郷入承水路 レベル2~3 悪臭無し

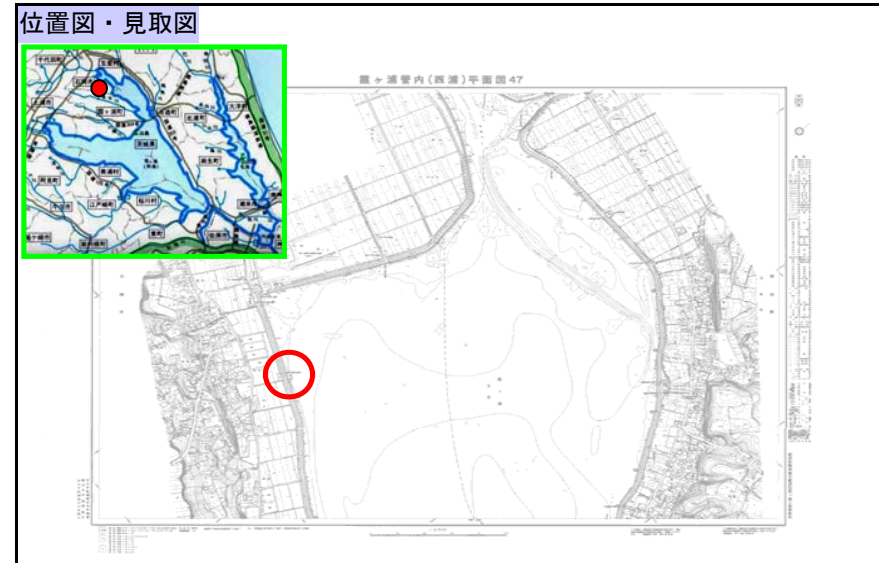
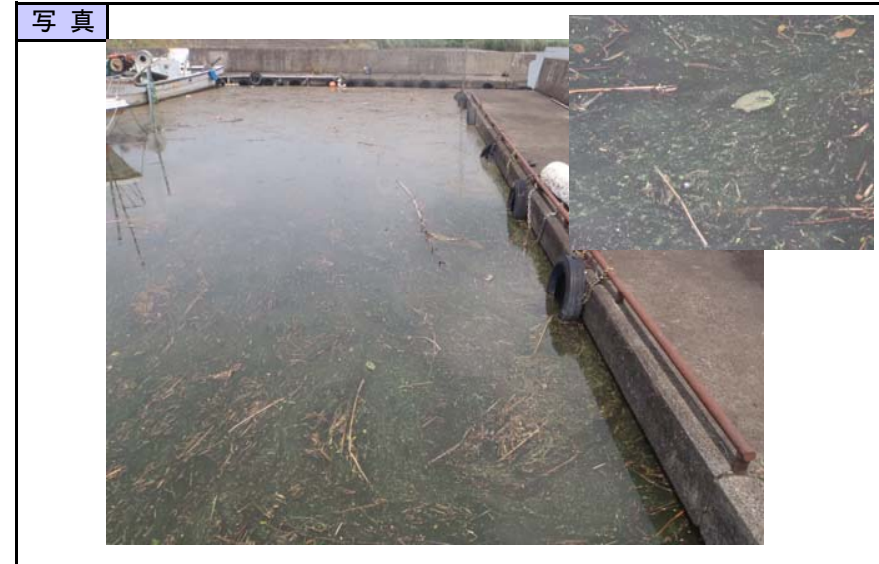
記事	石岡市石川地先関川船溜り内に、アオコ（レベル2、幅2m、南風、水温24.5℃、悪臭なし）がでていました。
----	--

出張所の判断	引き続き西浦湖水監視パトロールの実施方法に基づき監視および記録を行う。
--------	-------------------------------------

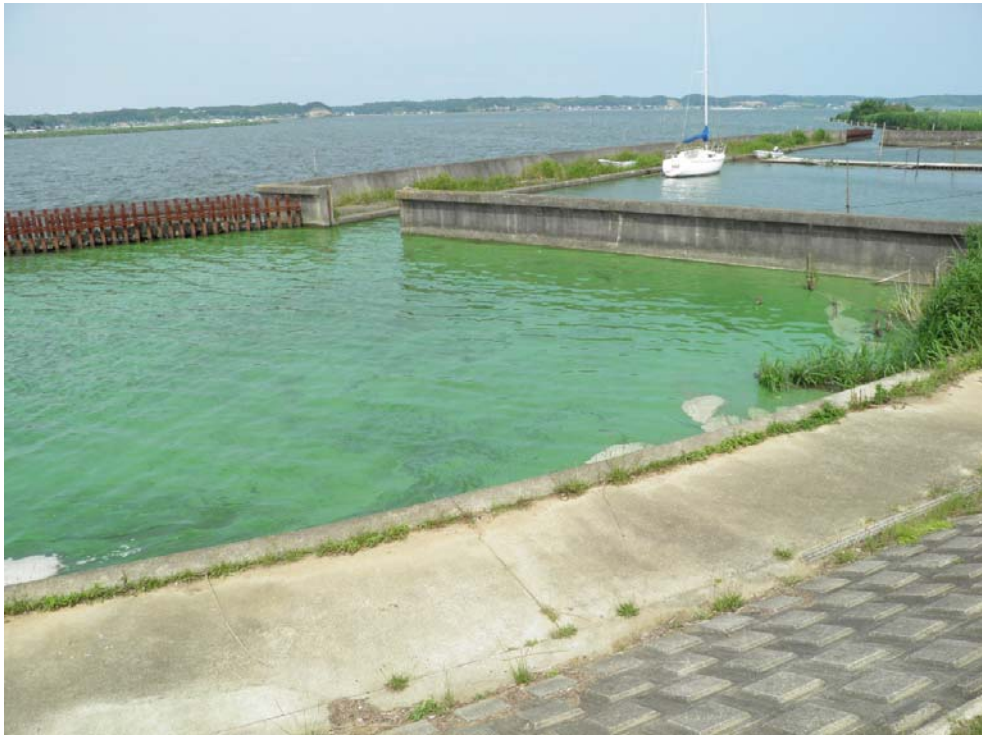
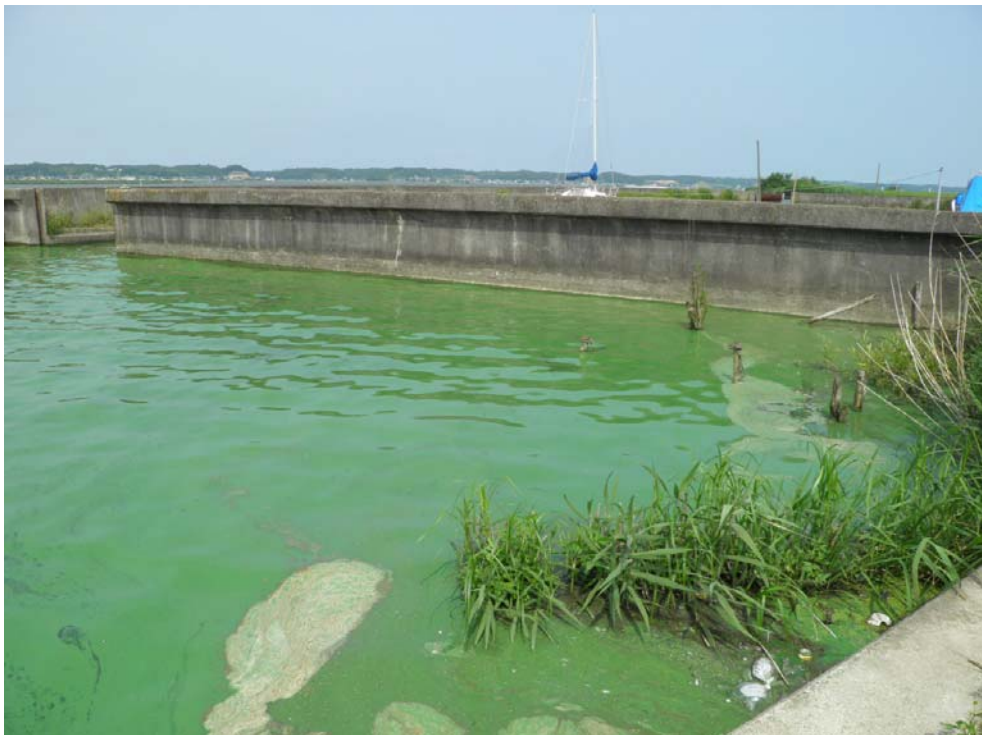
北浦右岸24.25km+120m

レベル: 3

悪臭: 無

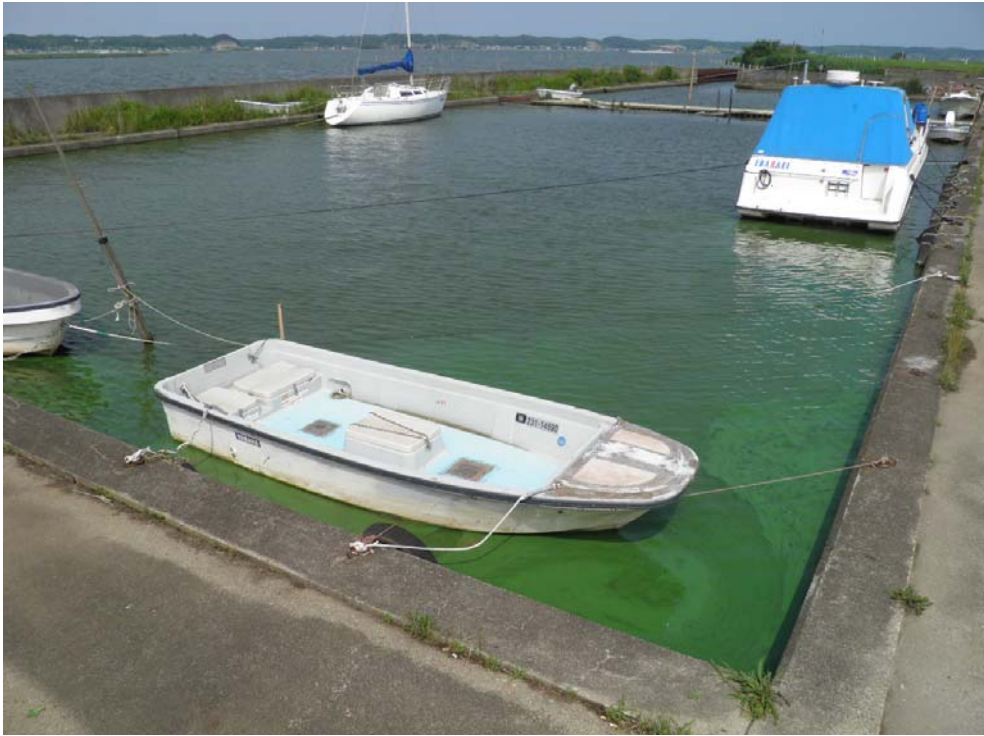
北浦右岸24.25km+80m(繁昌舟溜まり)

レベル: 3

悪臭: 無

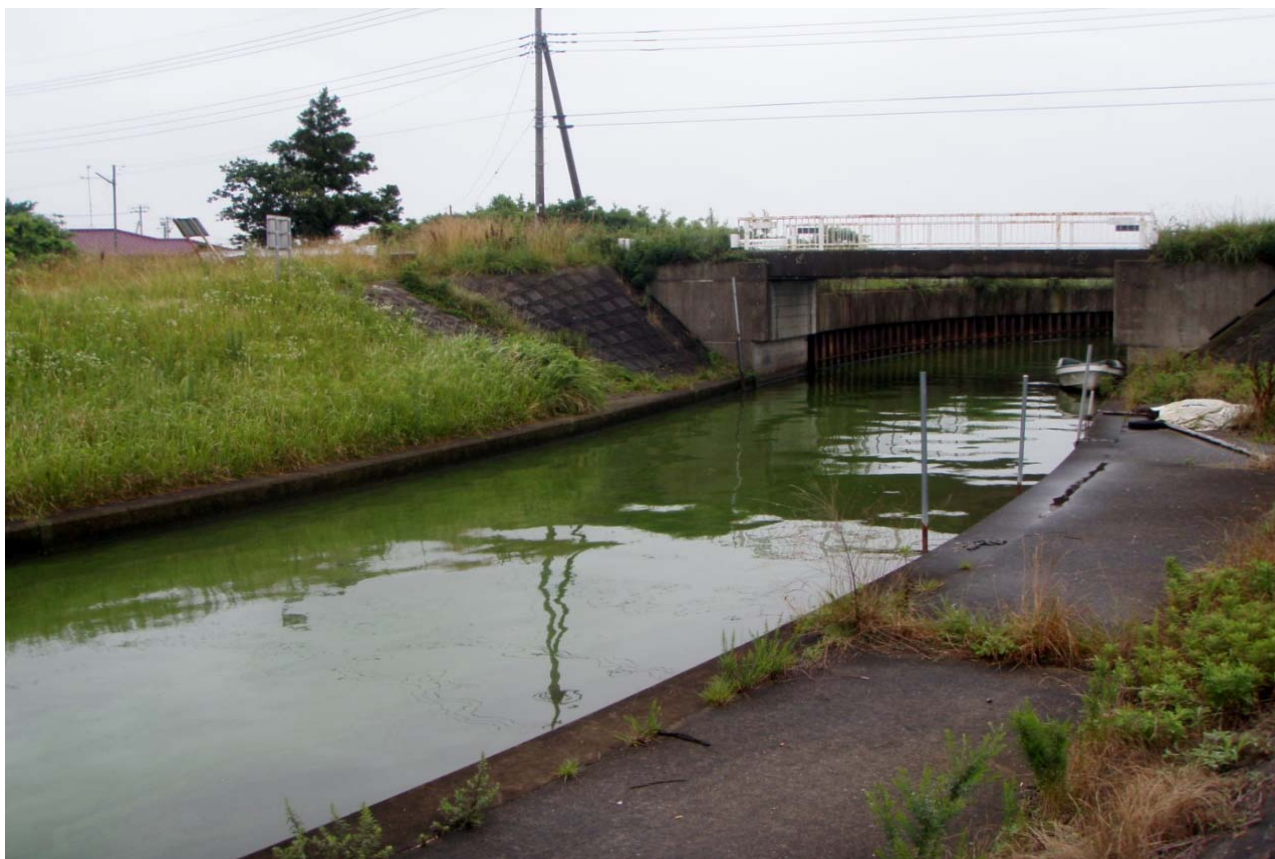
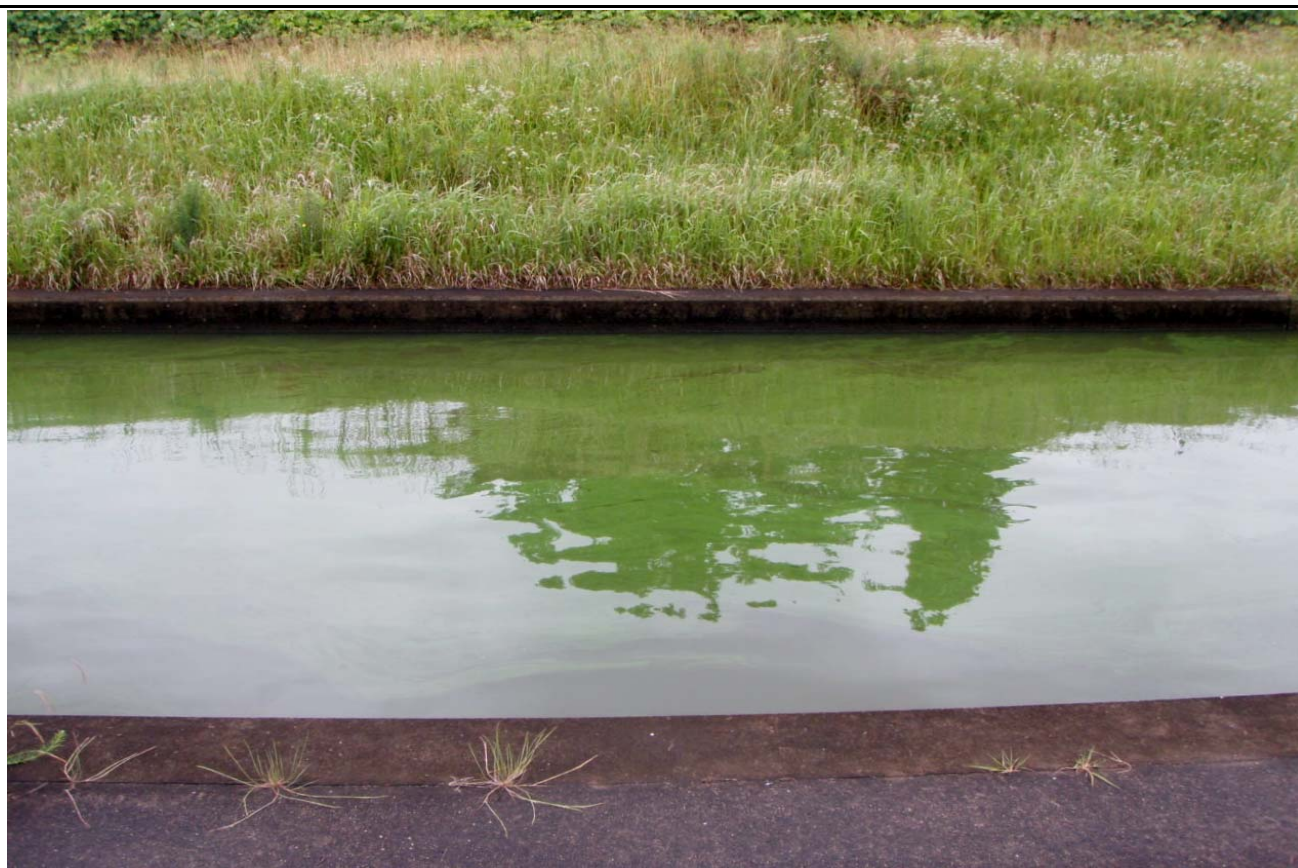
西浦右岸27.00km-50m 余郷入承水路 レベル3~4 悪臭無し

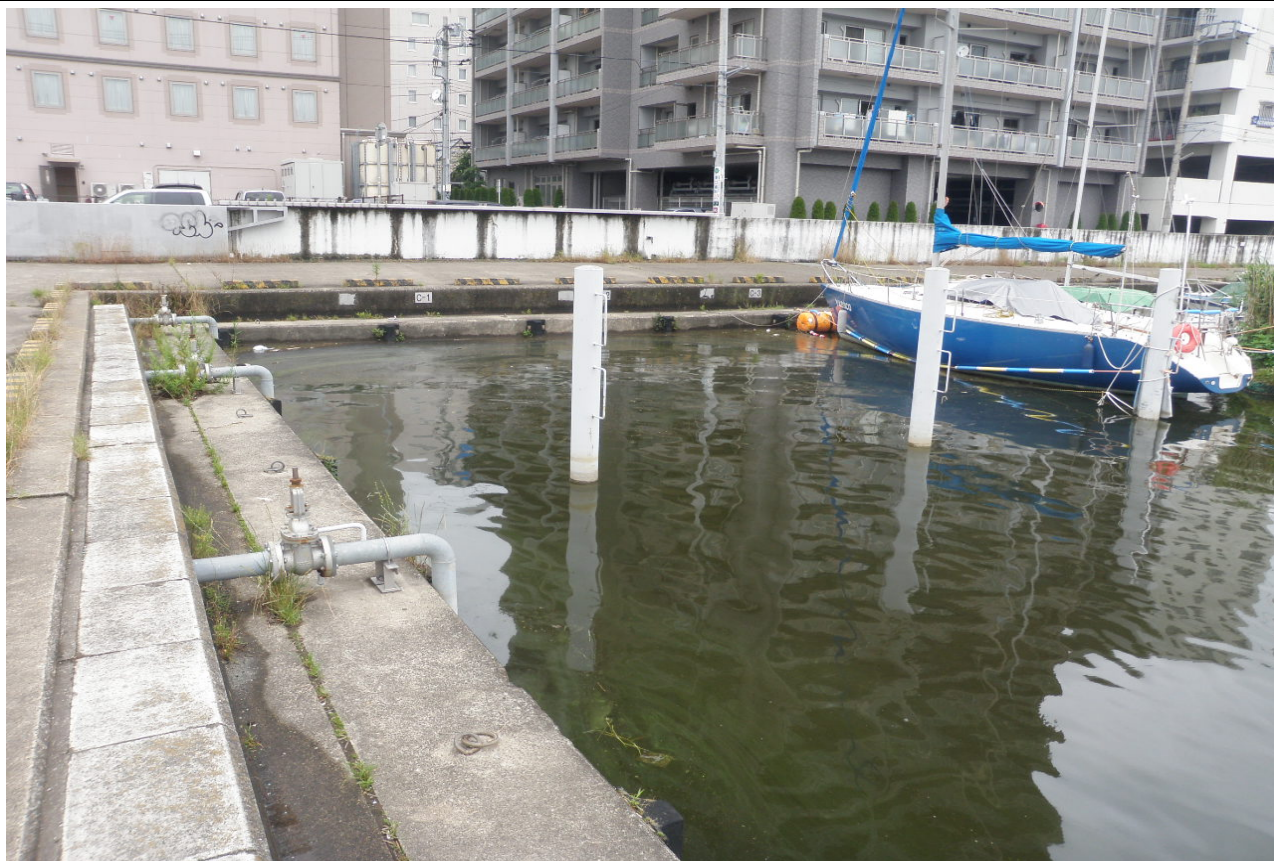
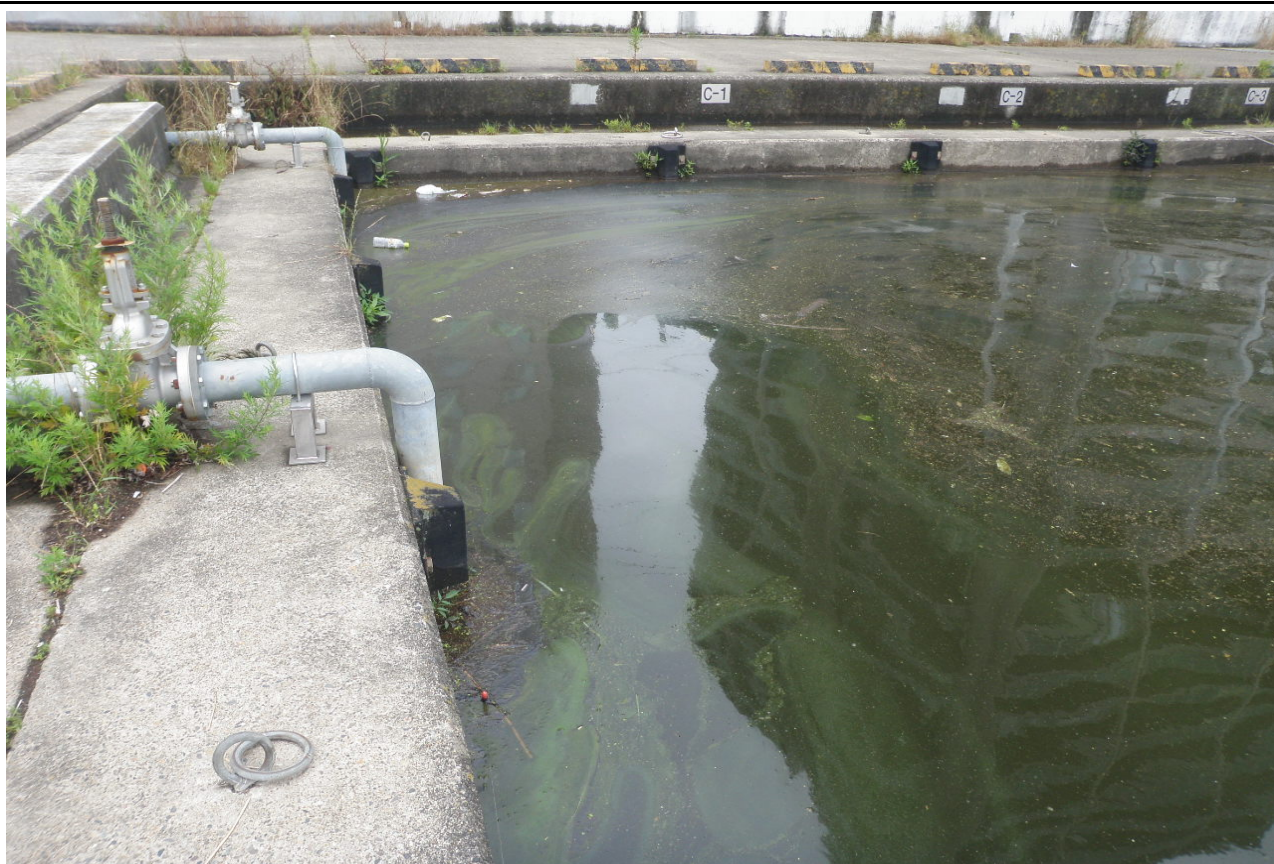
西浦中岸1.25km+200m レベル2~3 悪臭無し

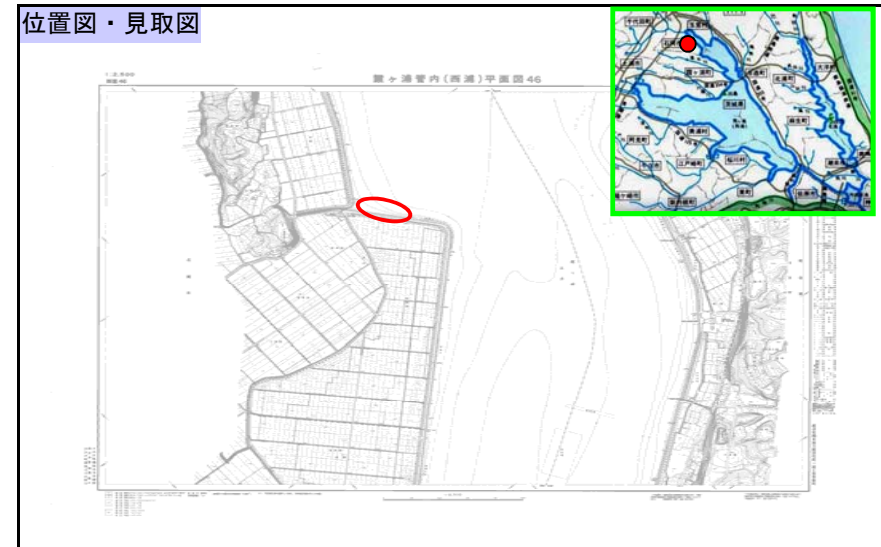
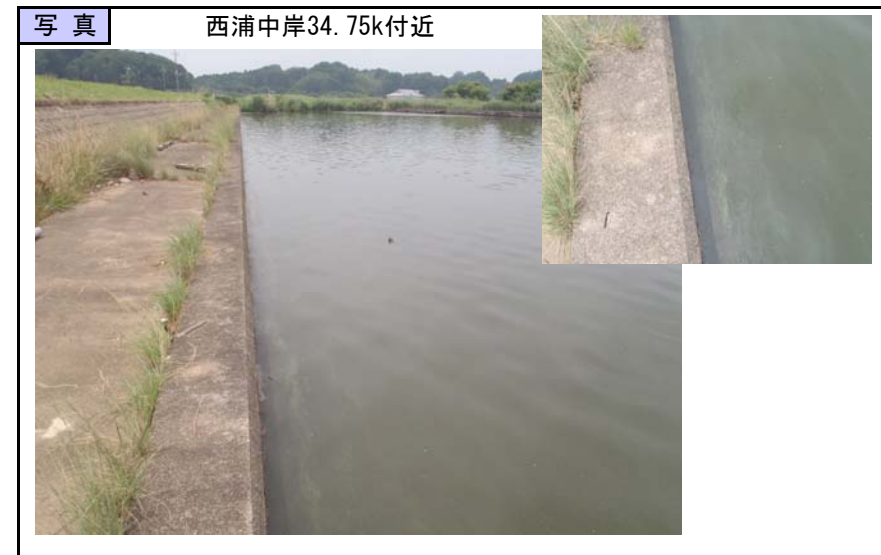
記事	石岡市石川地先の湖面に、アオコ（レベル2、幅1~2m、水温27℃、北東風、悪臭無し）を確認しました。
----	--

出張所の判断	西浦湖水監視パトロールの実施方法に基づき見た目アオコ指標レベル3以上となった場合、関係期間と情報共有する。
--------	---

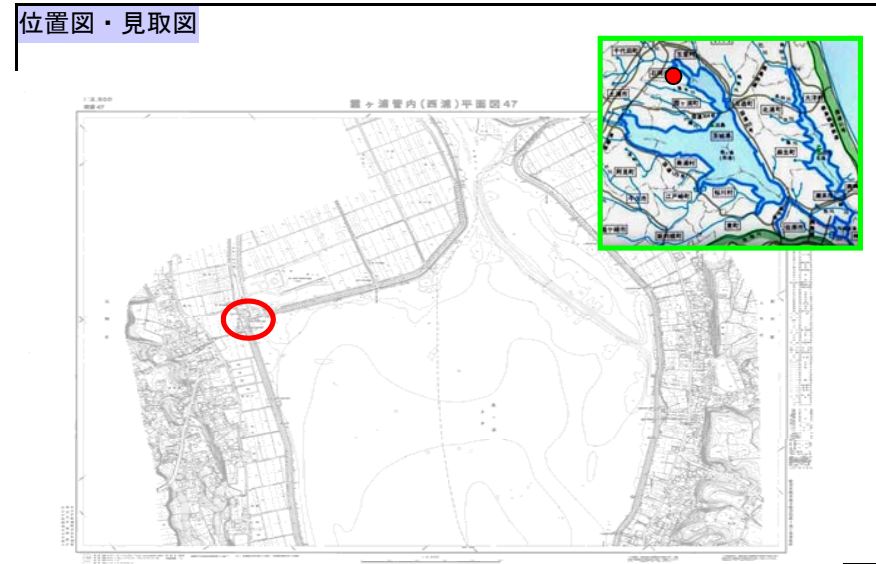
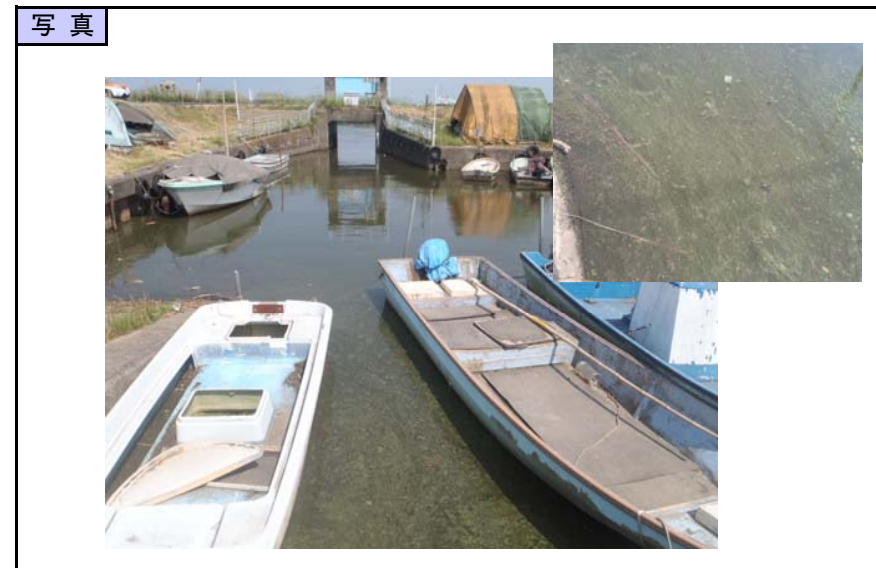
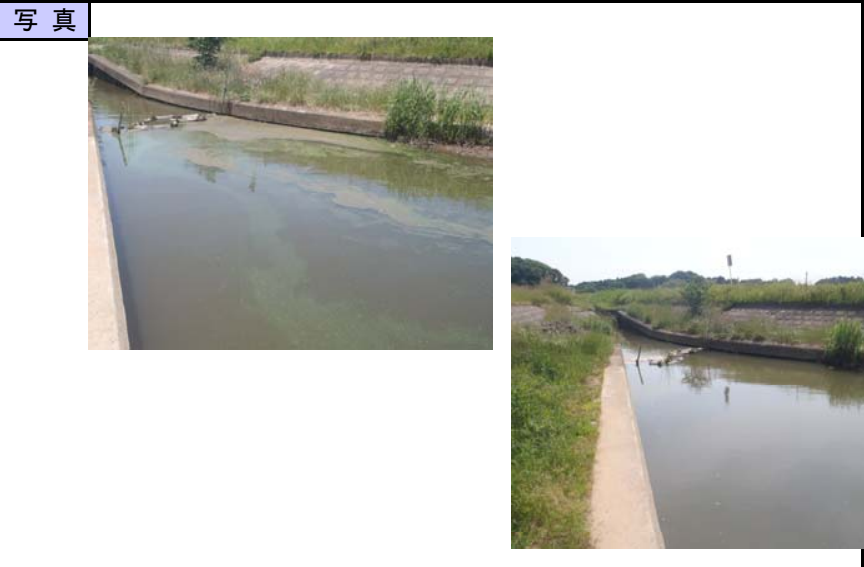
記事
石岡市三村地先の坂井戸船溜まり内に、アオコ（レベル2、幅1m、悪臭無し）が発生していました。また昨日確認した34.75k+200m 関川排水機場前のアオコは、無くなっていました。

出張所の判断
坂井戸舟溜りについては、西浦湖水監視パトロールの実施方法に基づき、見た目アオコ指標レベル3以上となった場合、関係市(石岡市)と情報共有を図る。

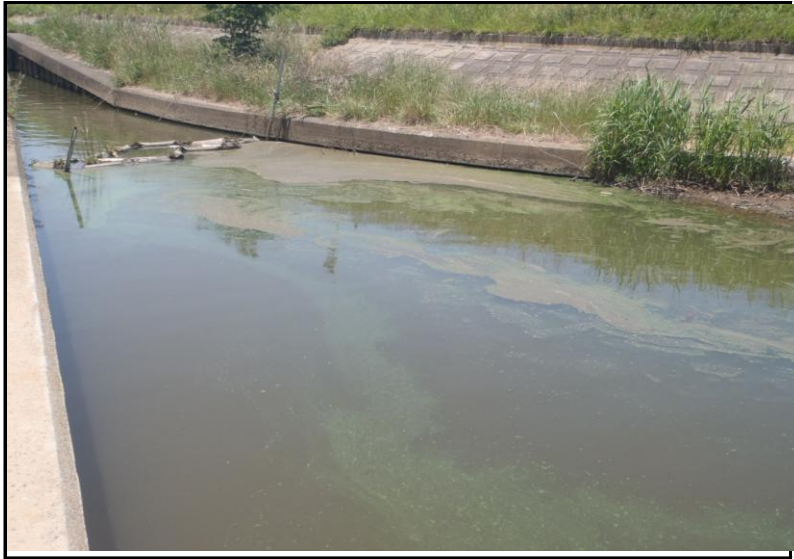
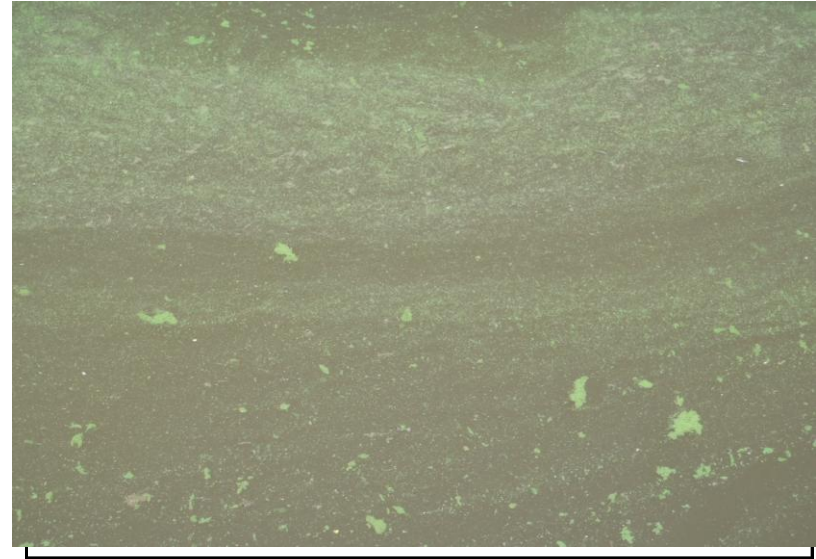
西浦中岸34.75k+200m付近 レベル3
