西浦アオコ発生・対策状況日誌

平成 25 年 7 月 30 日 (火)

北浦アオコ発生・対策状況日誌

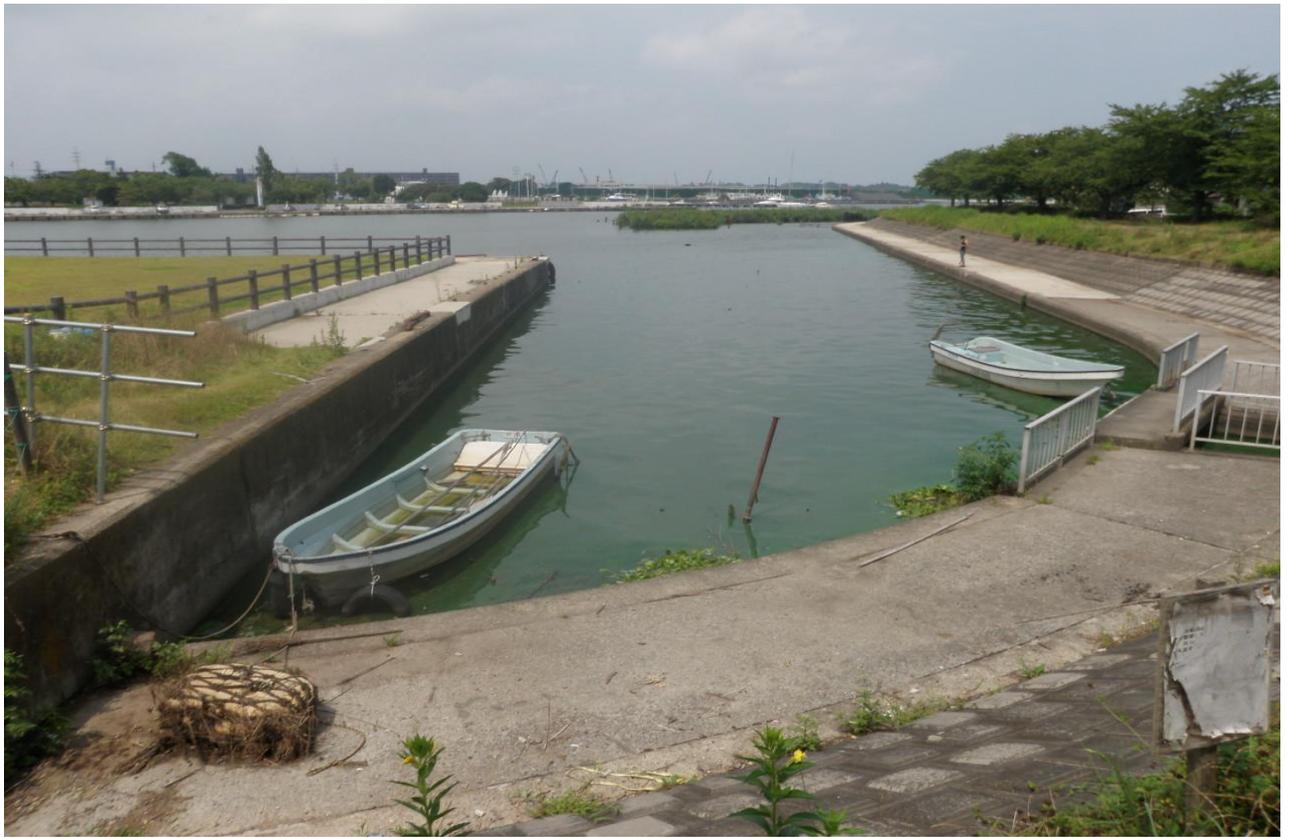
西浦右岸47.25km+50m 備前川 レベル3~4 悪臭無し

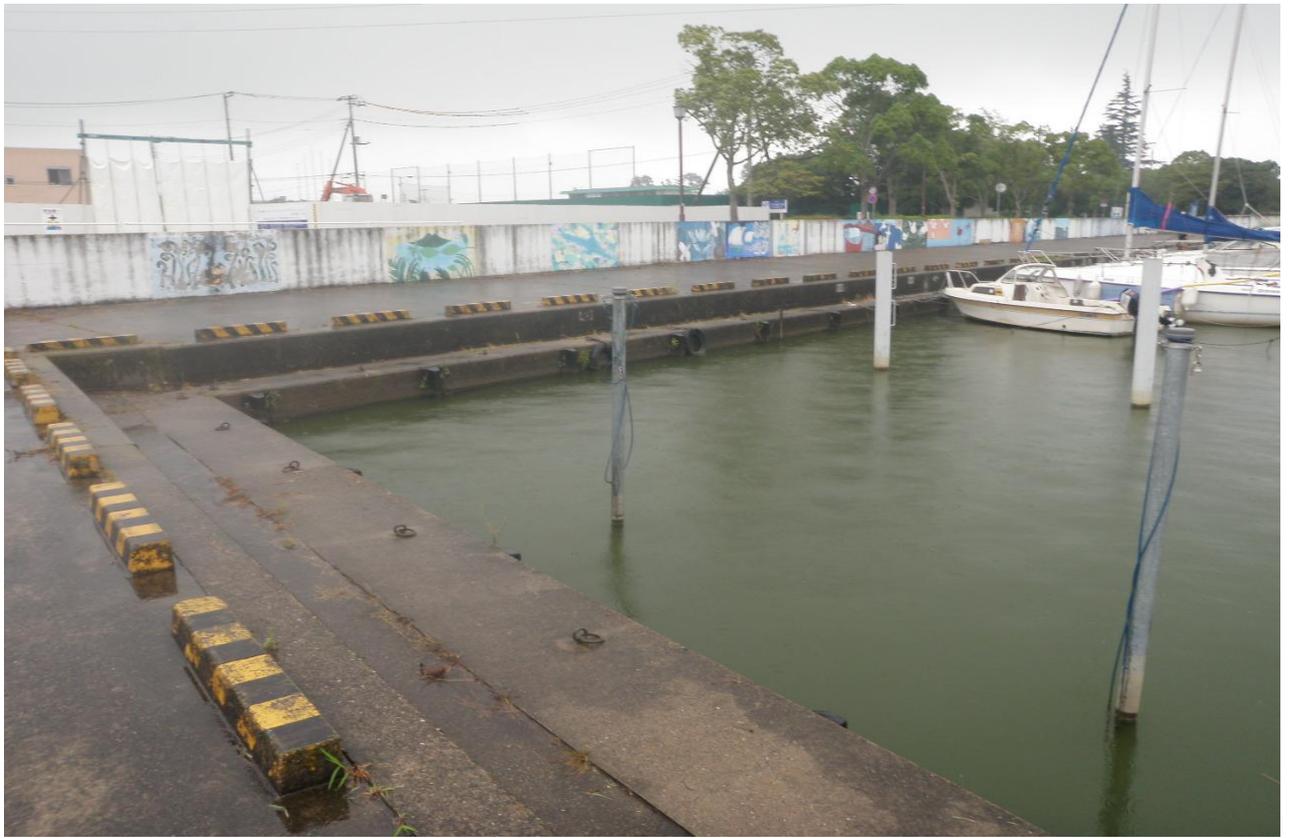
西浦右岸47.25km+50m 備前川 レベル3 悪臭無し

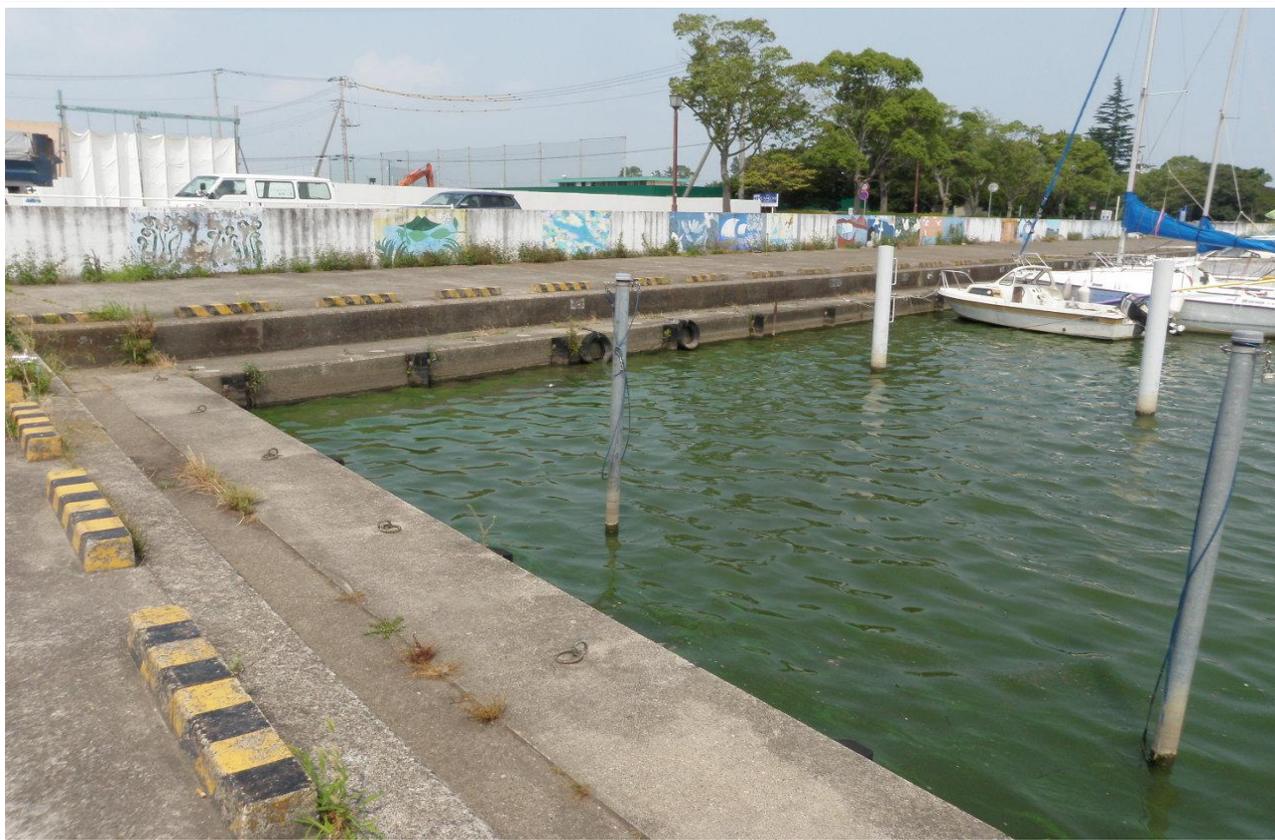
西浦右岸47.25km+50m 備前川 レベル3~4 悪臭無し

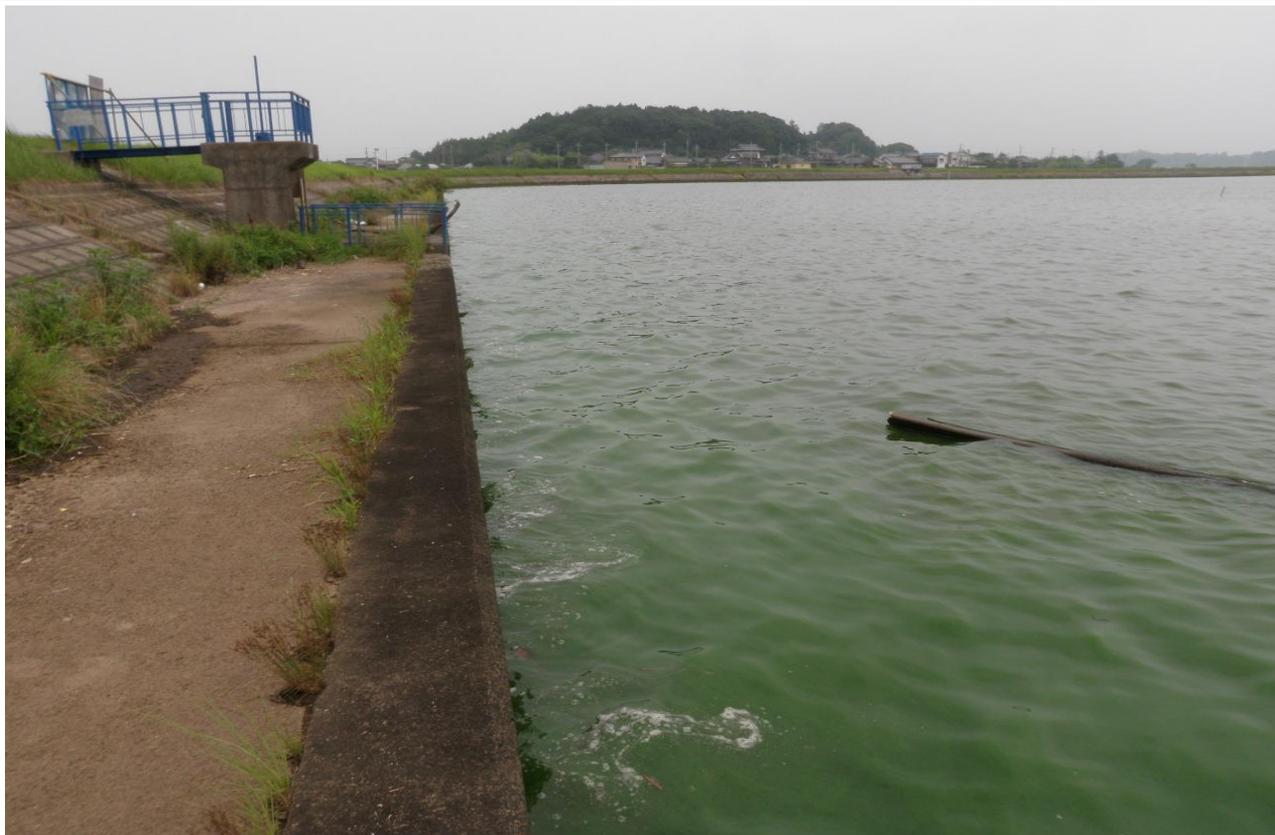
西浦中岸1.50km-100m レベル4 悪臭無し

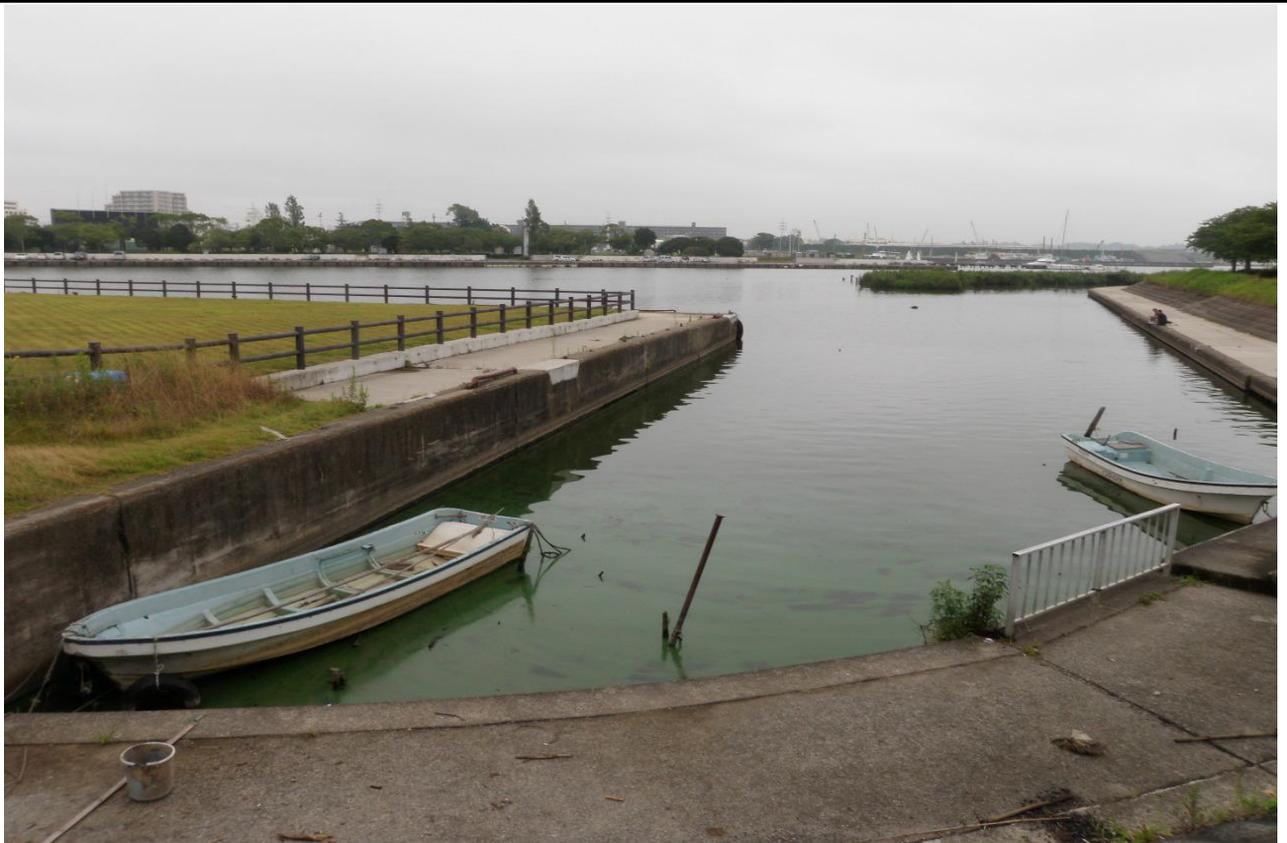
右岸48.0km付近、レベル3~4 臭気無

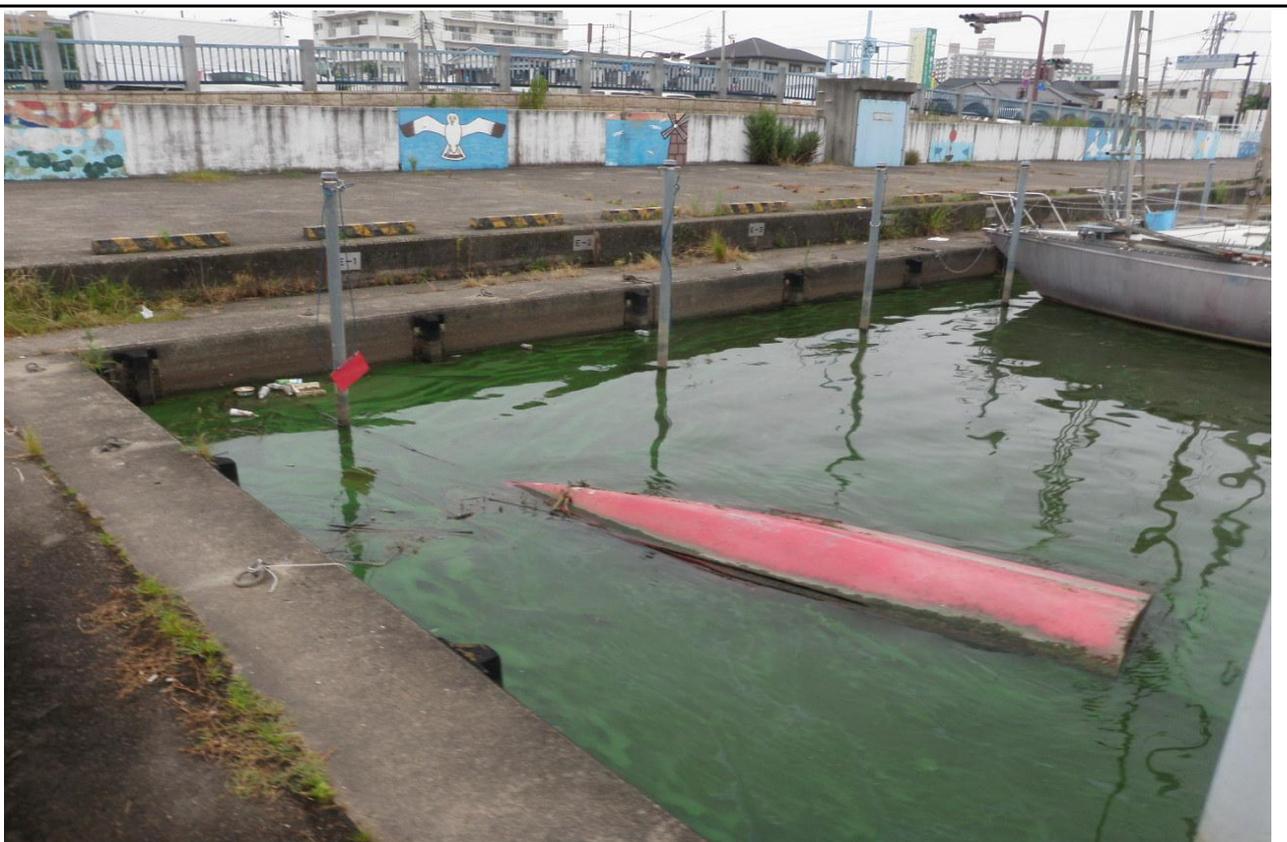
中岸1.00km-50m付近、レベル3~4 臭気無

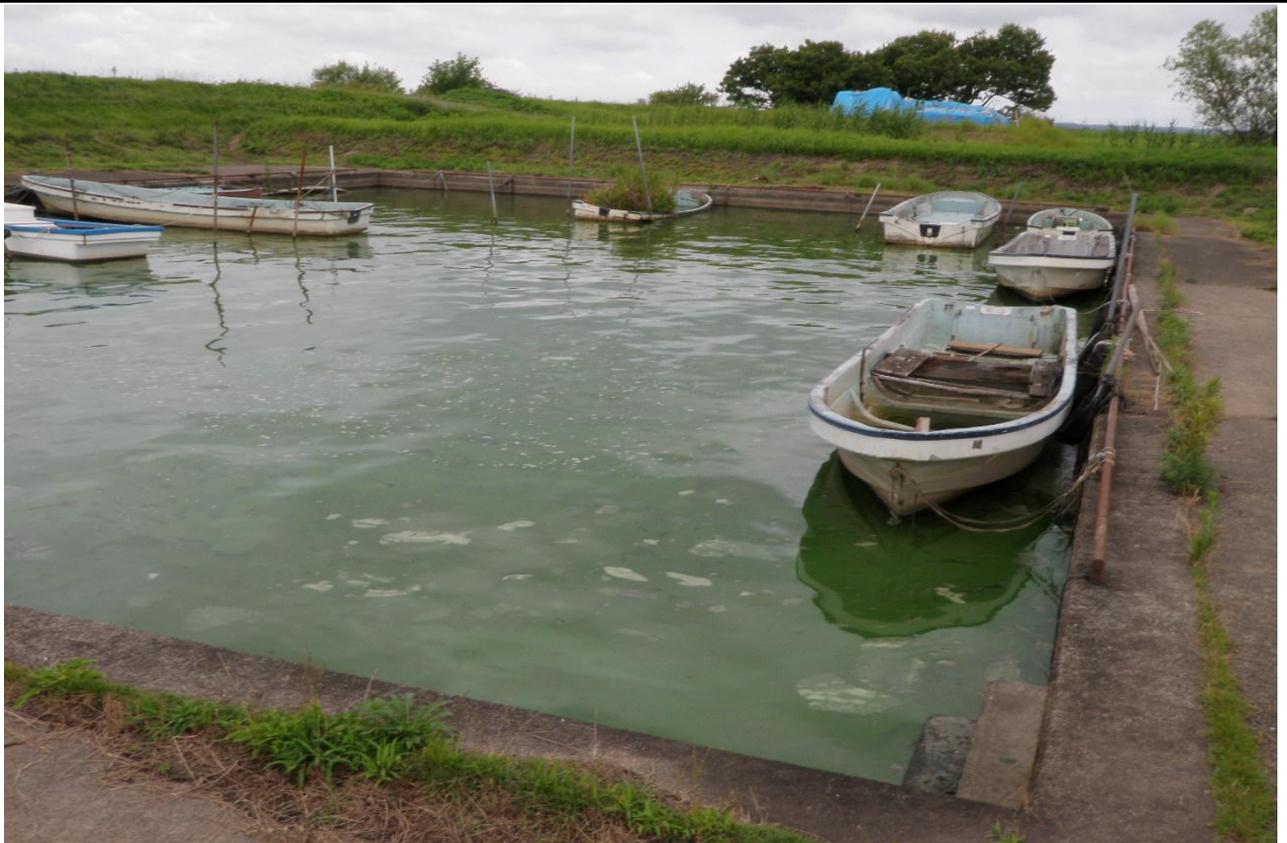
中岸1.50km-50m付近、レベル3~4 臭気無

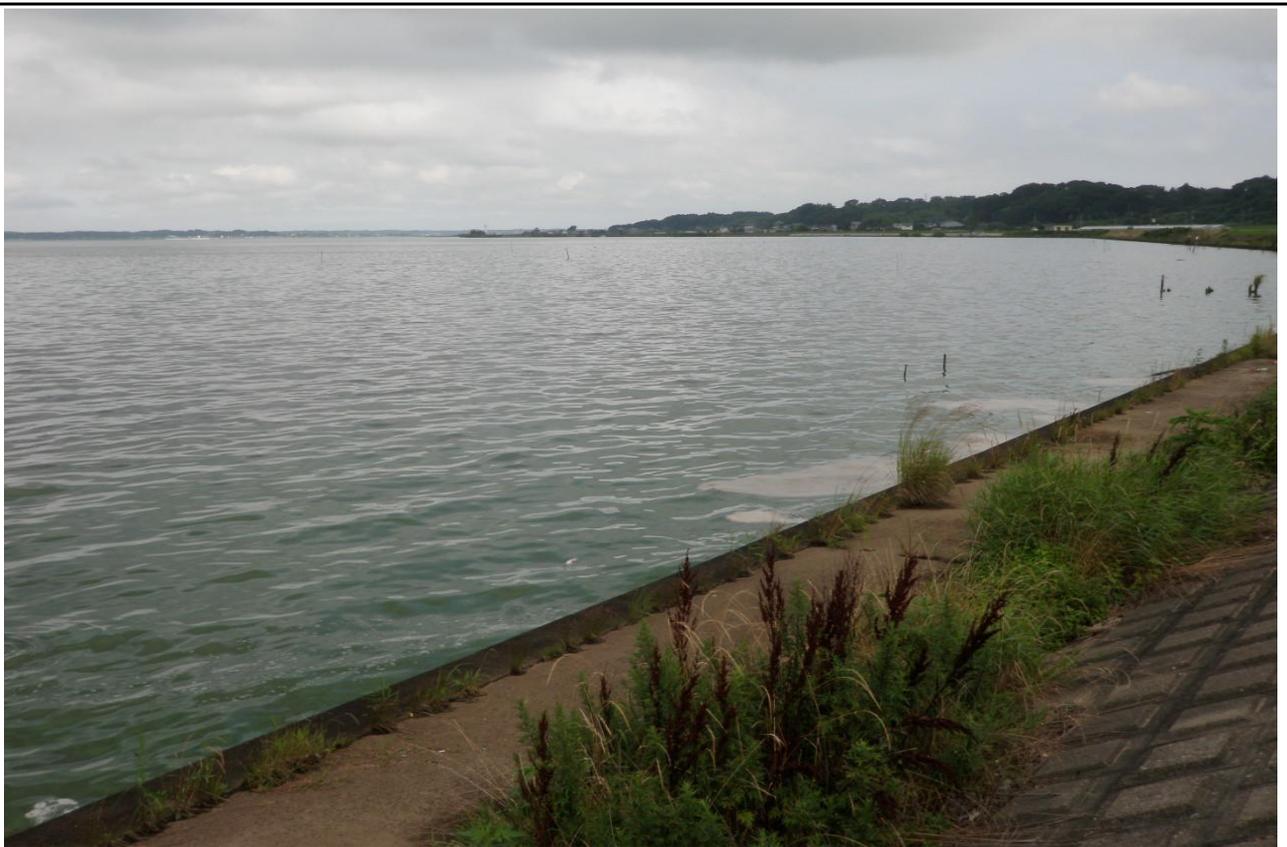
中岸29.25km+150m(小津舟溜まり)、レベル3~4 臭気無

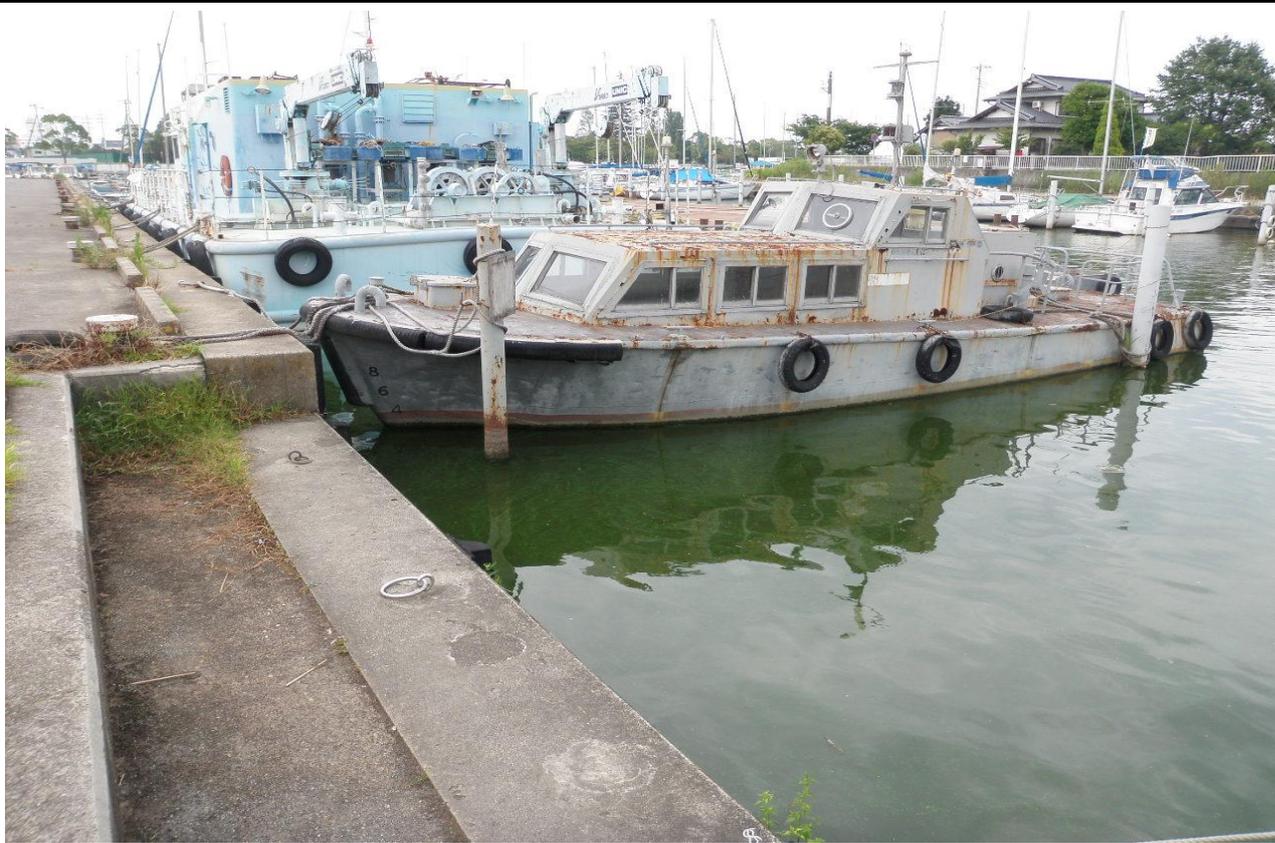
西浦右岸48.50km 霞ポート レベル3~4 悪臭無し

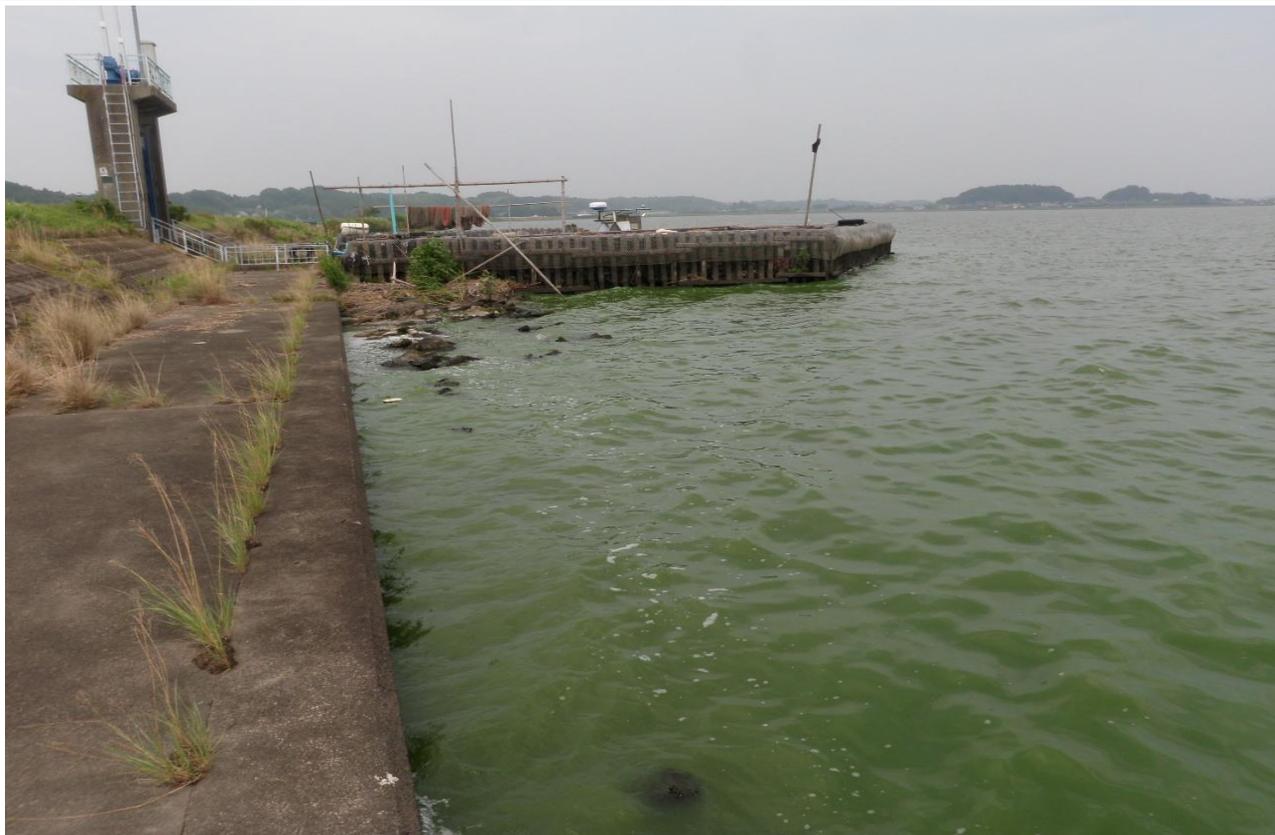
西浦中岸1.25km+300m レベル3 悪臭無し

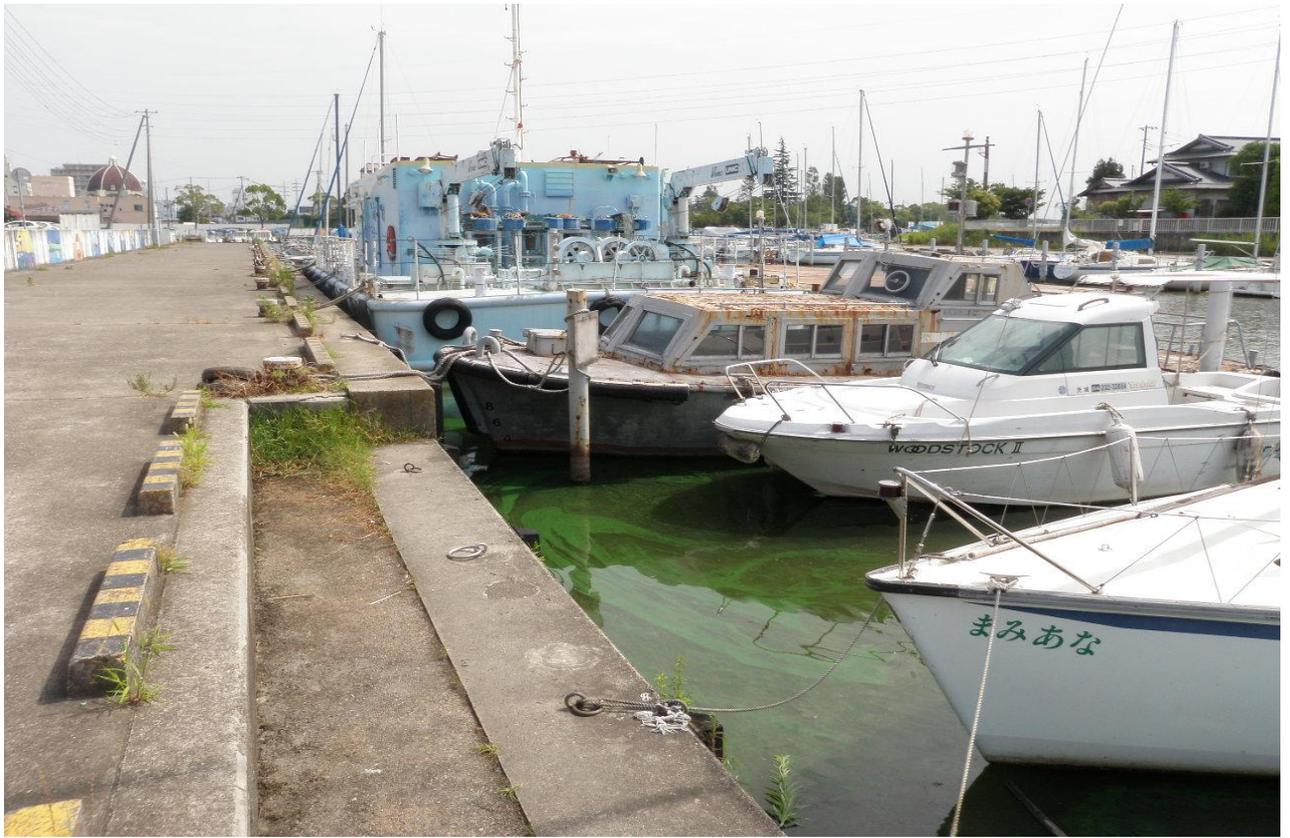
西浦右岸48.50km 霞ポート レベル3~4 悪臭無し

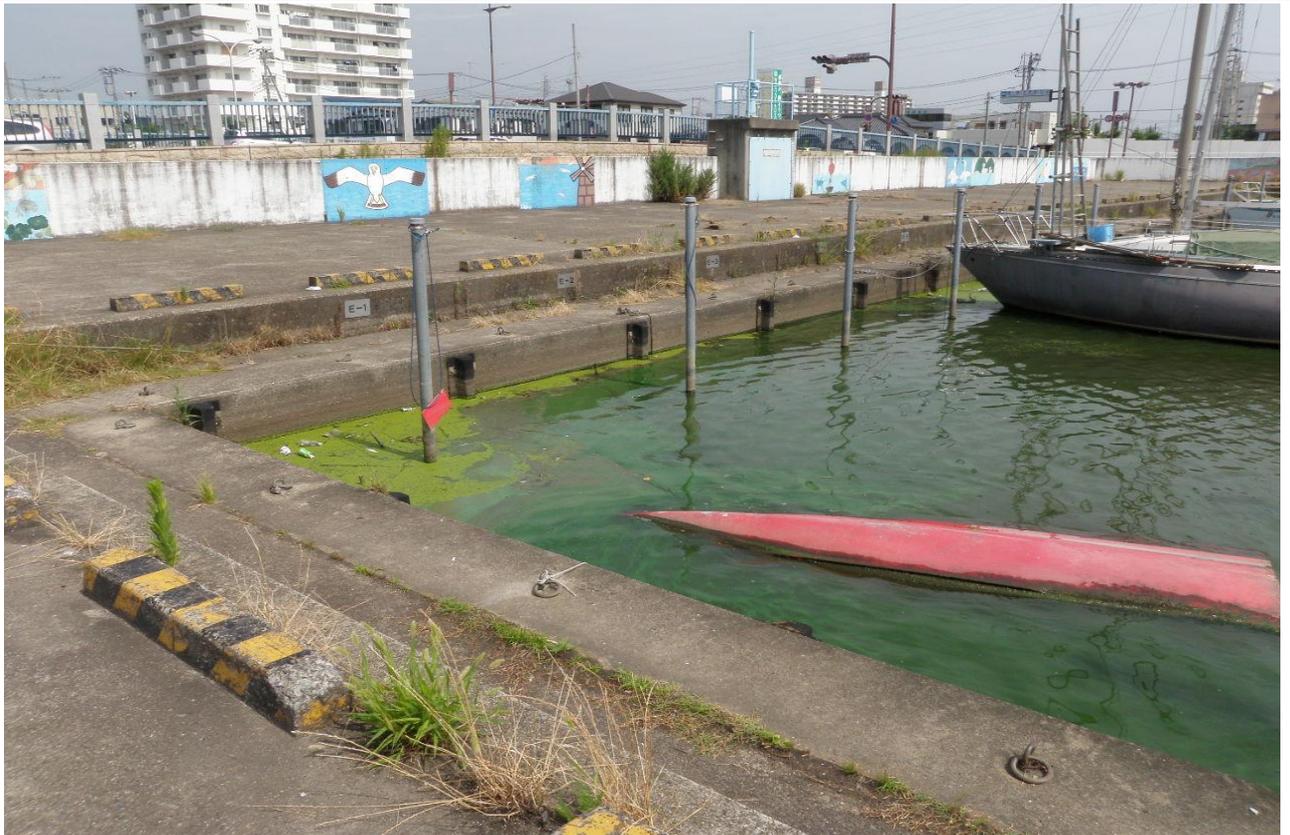
西浦中岸1.25km+300m レベル3~4 悪臭無し

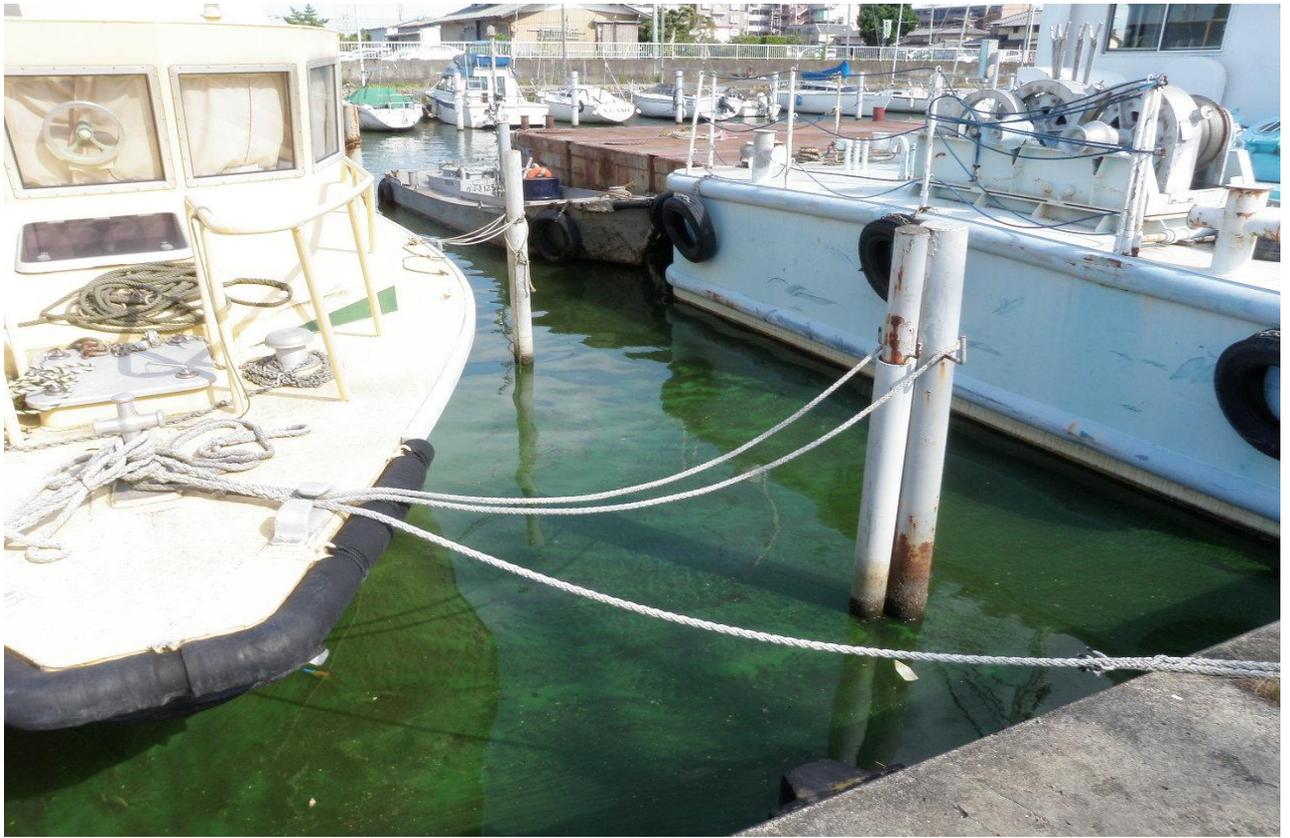
西浦右岸48.50km 霞ポート レベル2~3 悪臭無し

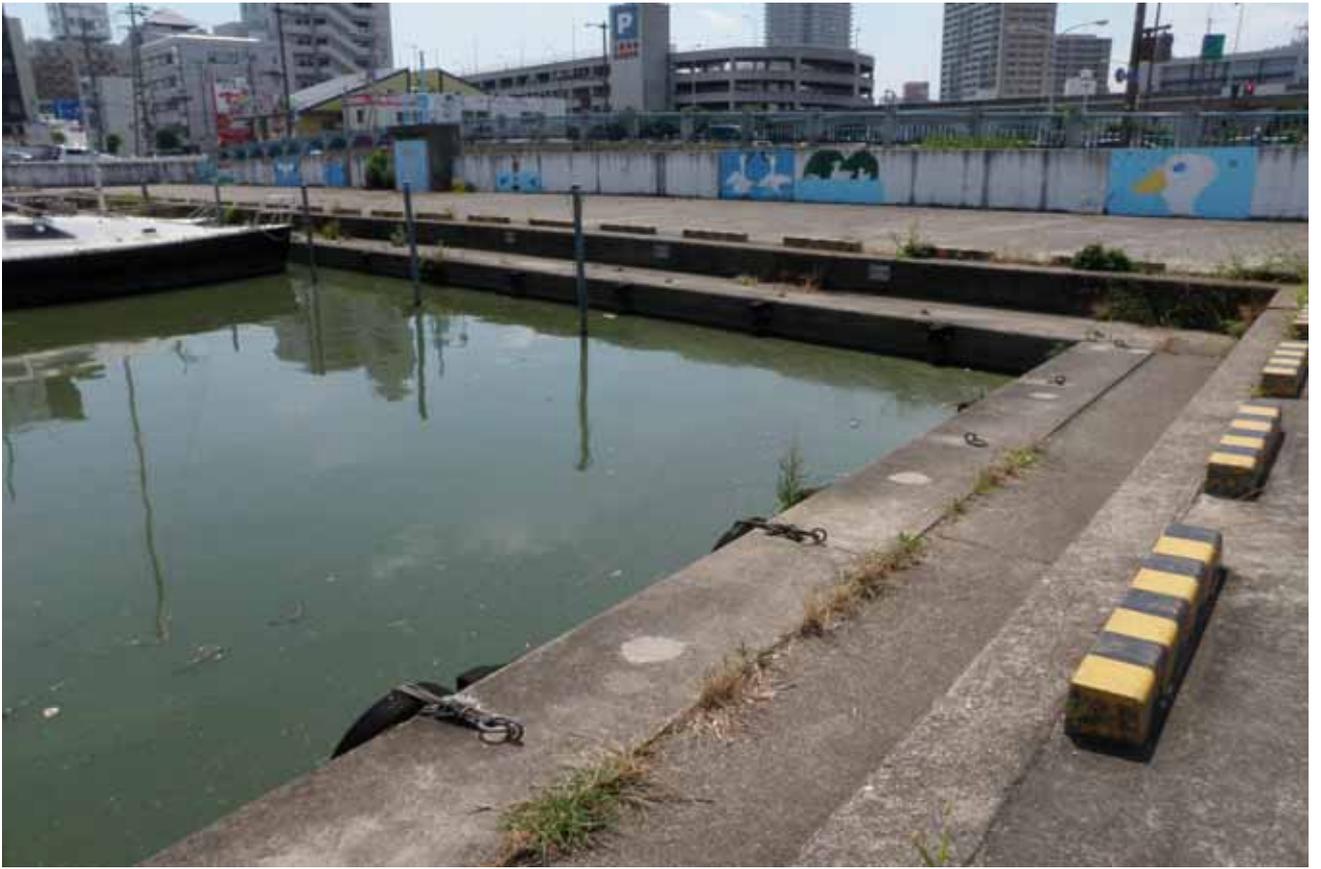
西浦右岸47.25km+50m 備前川 レベル3～4 悪臭無し

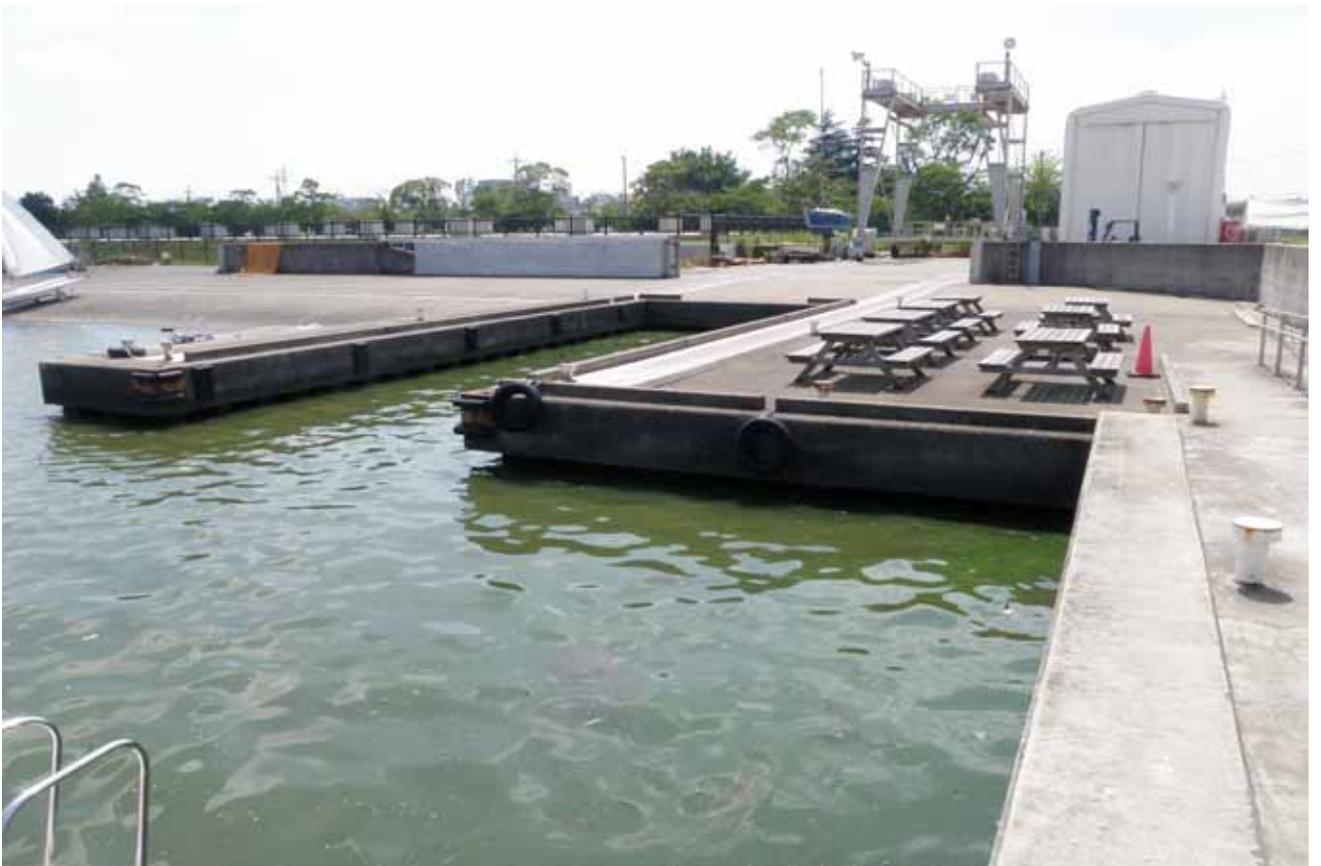
西浦中岸1.50km-100m レベル3 悪臭無し

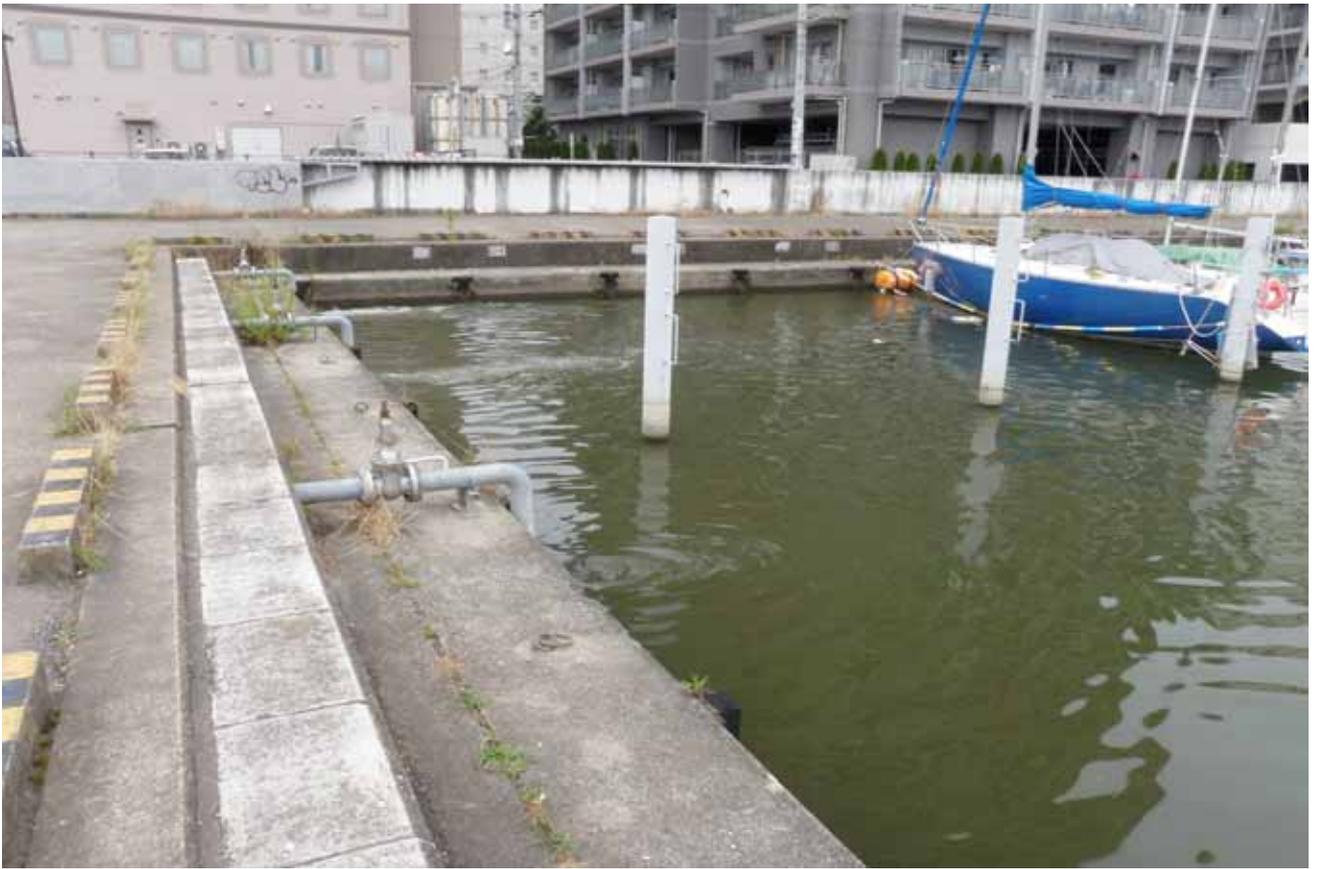
西浦中岸1.25km+200m レベル2～3 悪臭無し

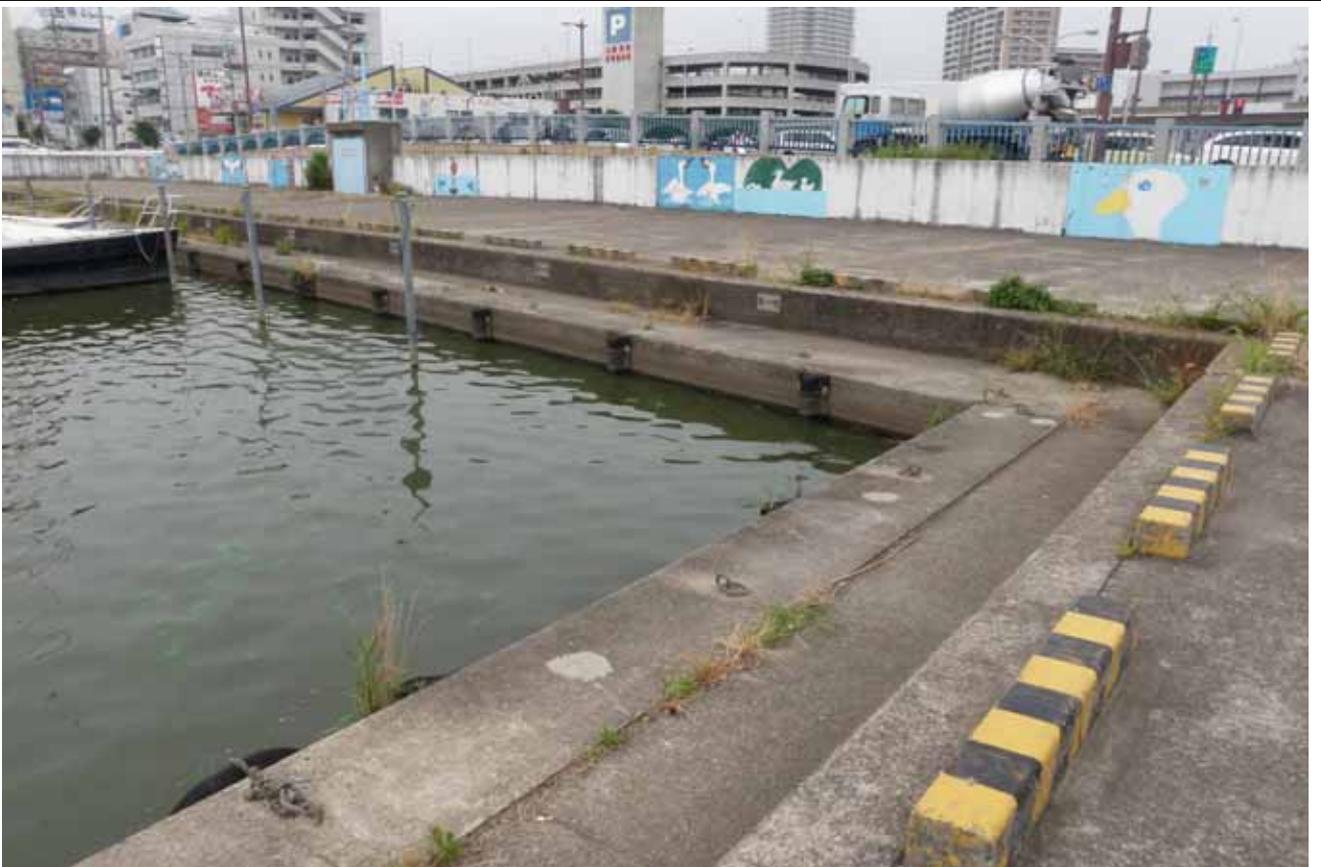
西浦中岸1.50km-100m レベル3 悪臭無し

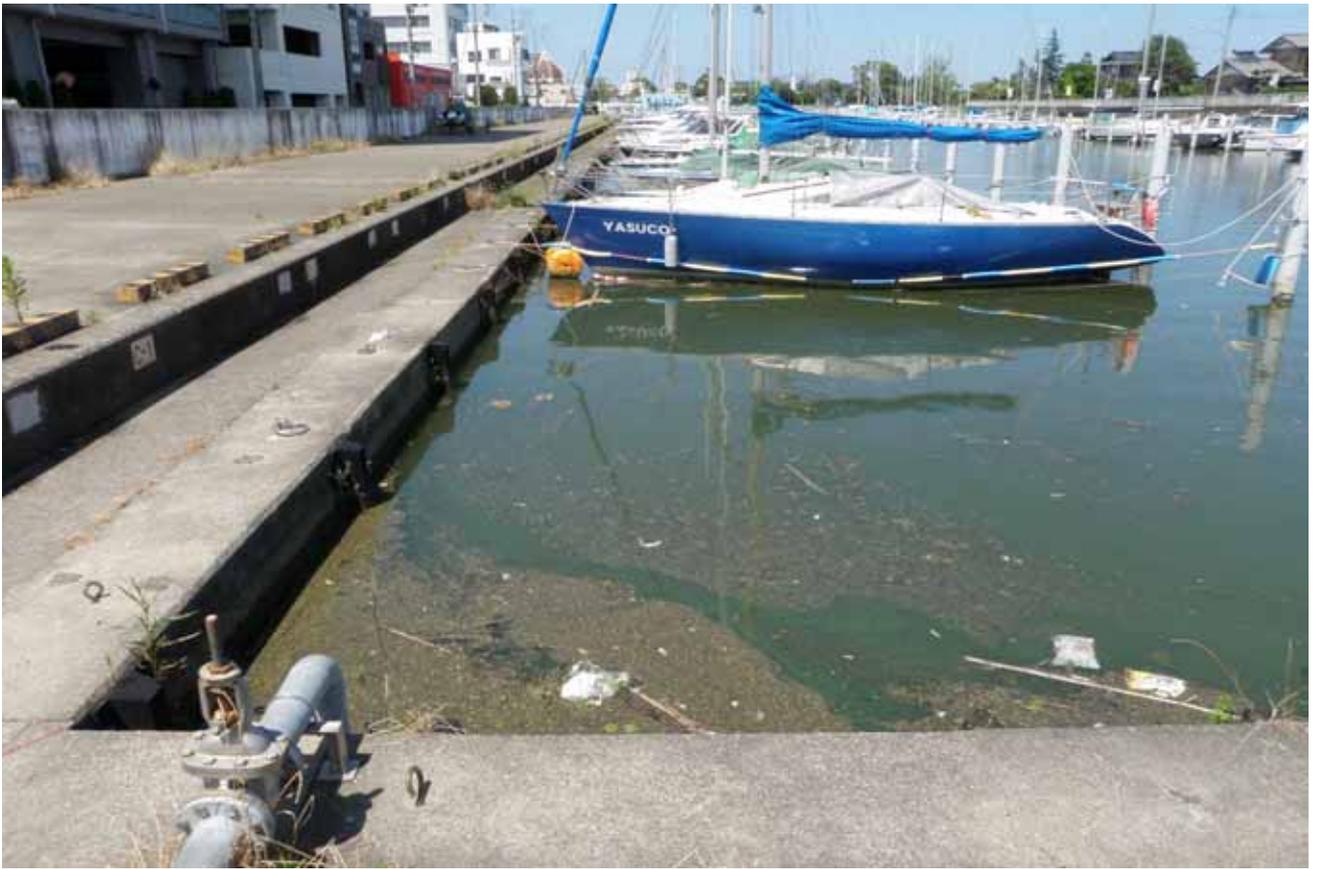
西浦右岸47.25km+50m 備前川 レベル2～3 悪臭無し

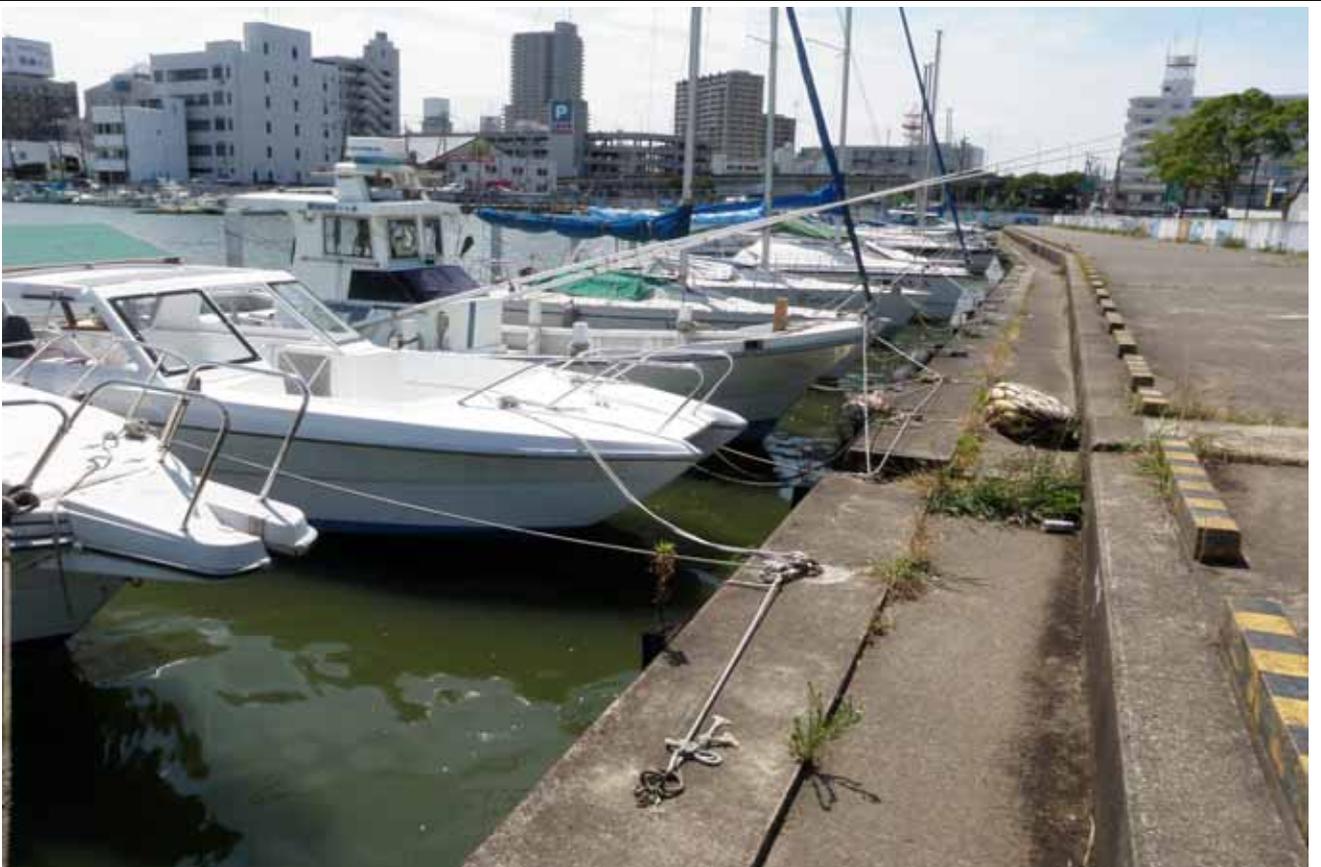
西浦中岸1.25km+200m レベル2～3 悪臭無し

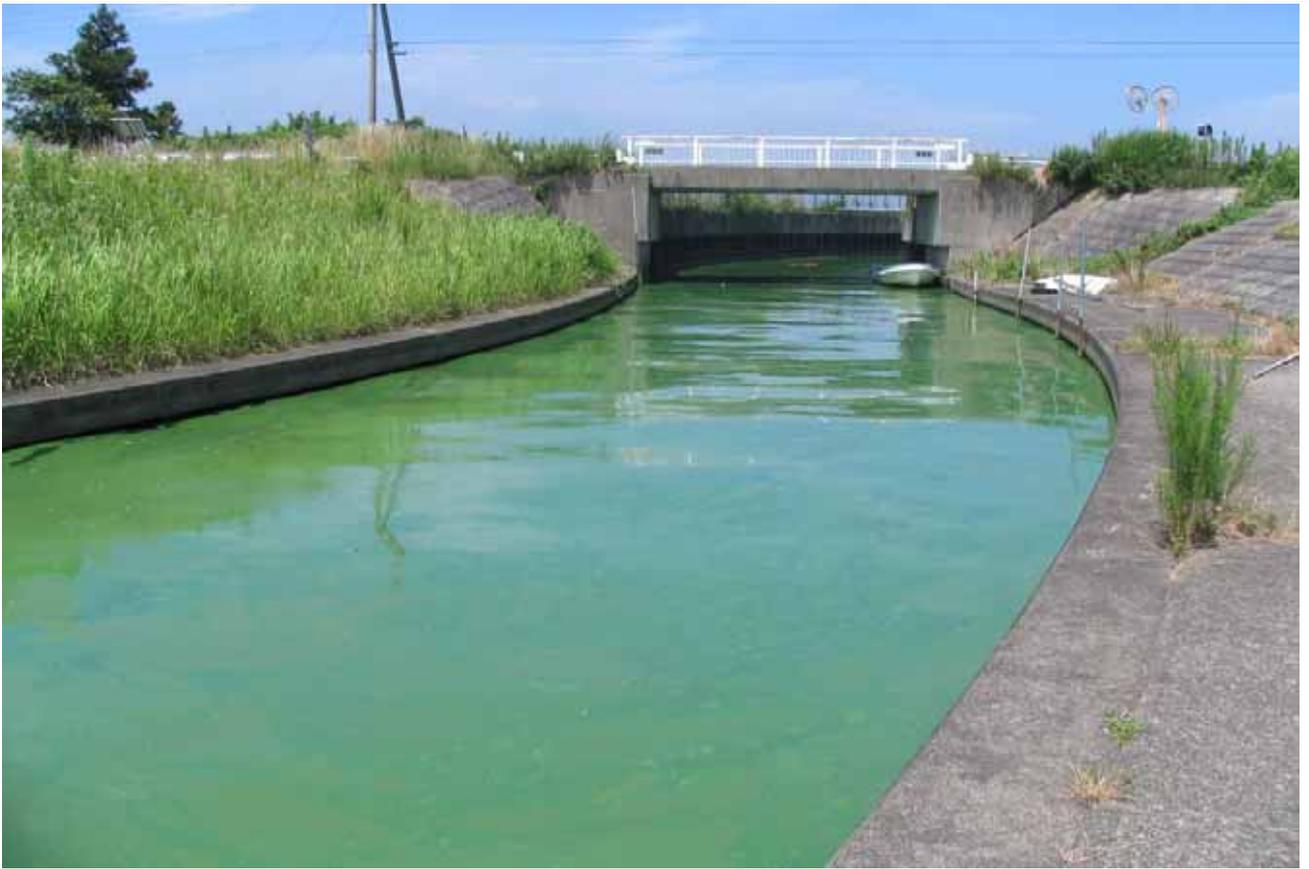
西浦右岸27.00km-50m 余郷入承水路 レベル4 やや臭気有

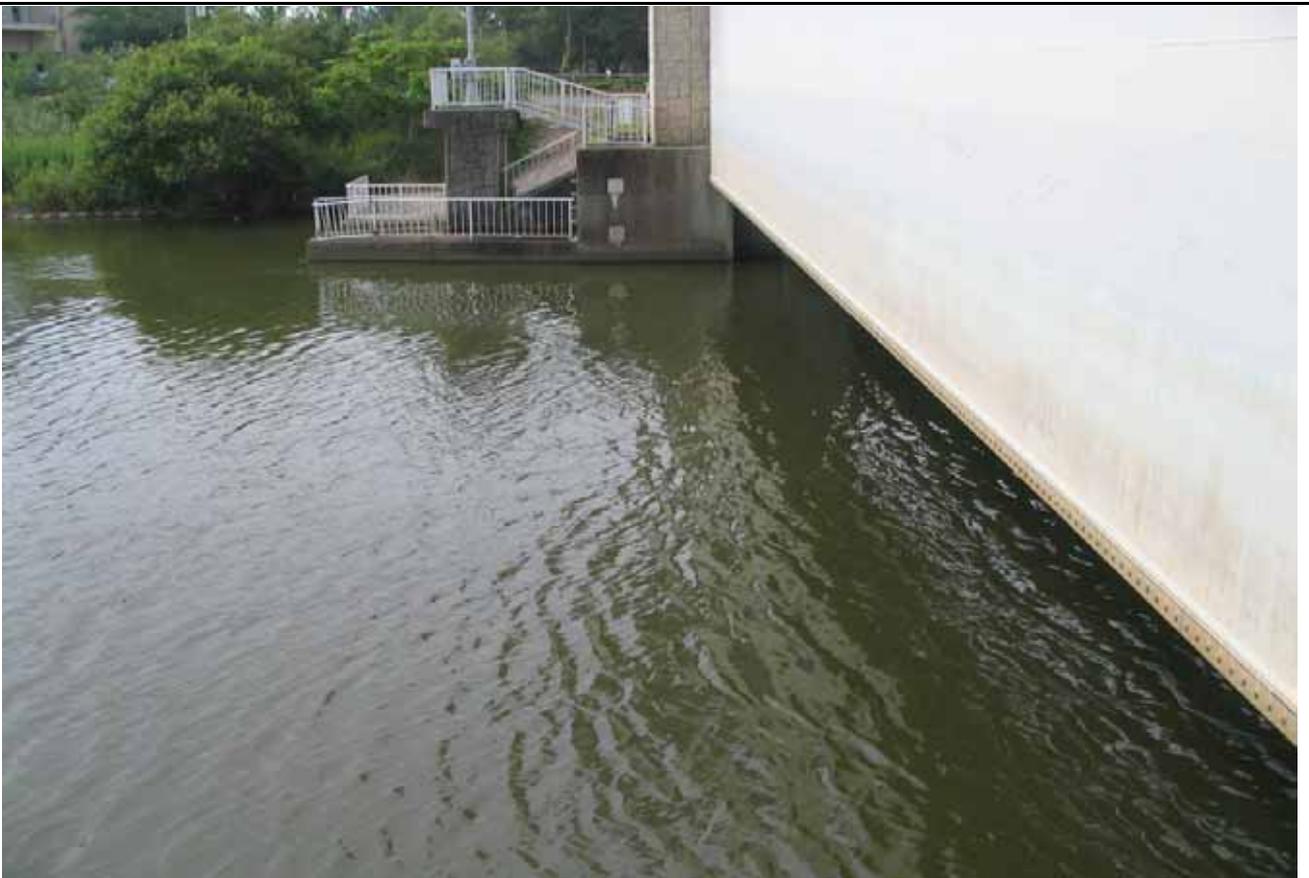
西浦右岸47.25km+50m 備前川 レベル2~3 臭気無
