西浦アオコ発生・対策状況日誌

平成 25 年 7 月 30 日 (火)

北浦アオコ発生・対策状況日誌

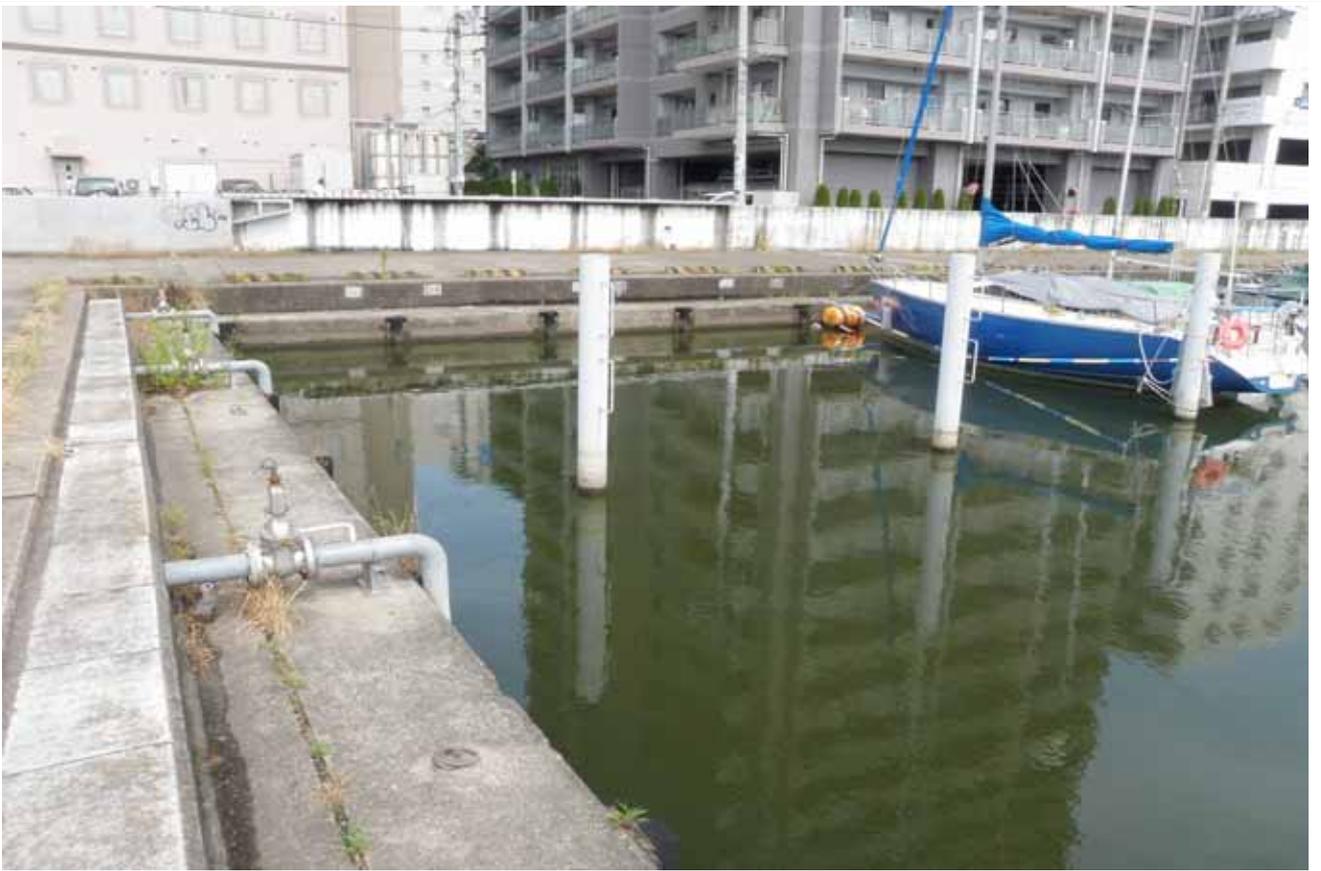
西浦中岸1.25km+200m レベル2～3 悪臭無し

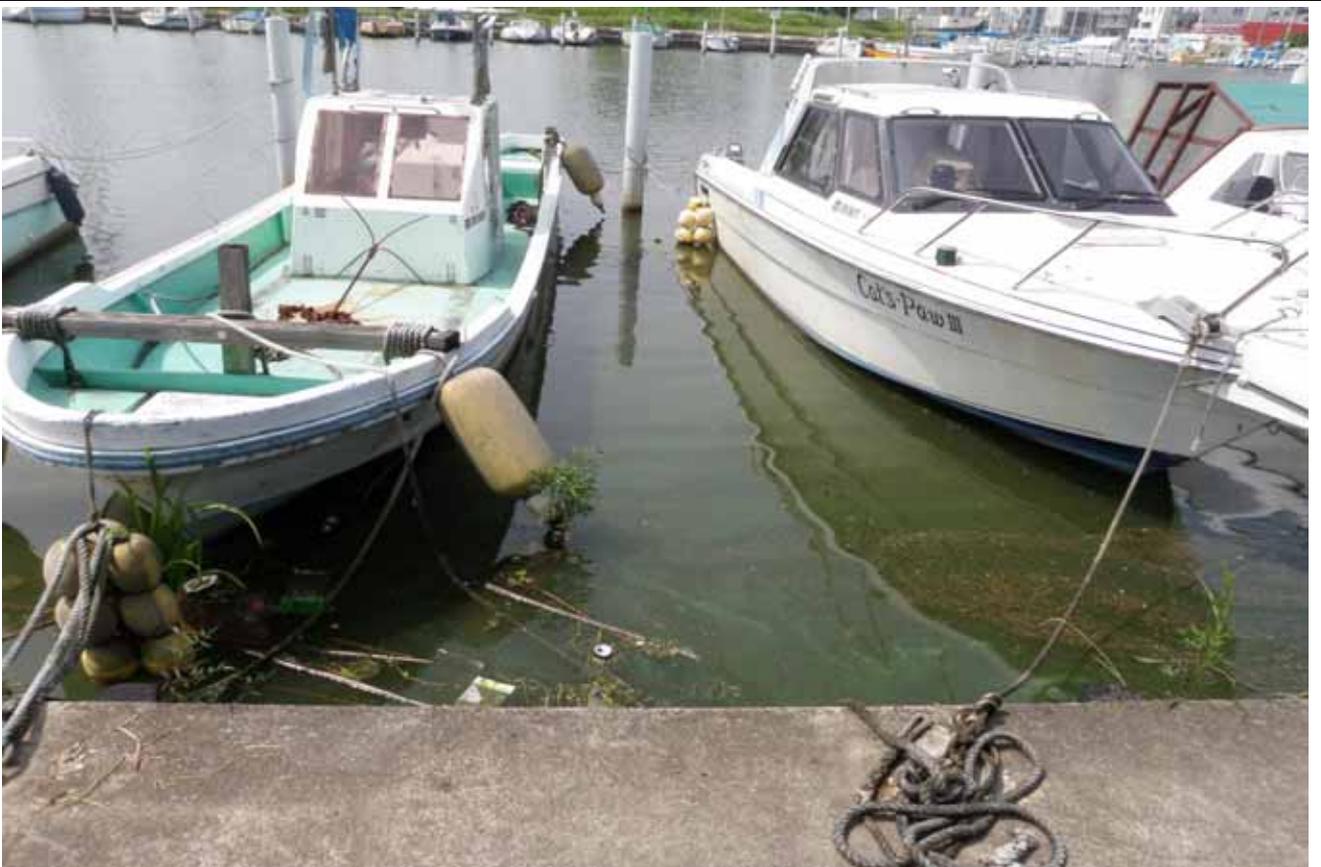
西浦中岸1.50km レベル2～3 悪臭無し

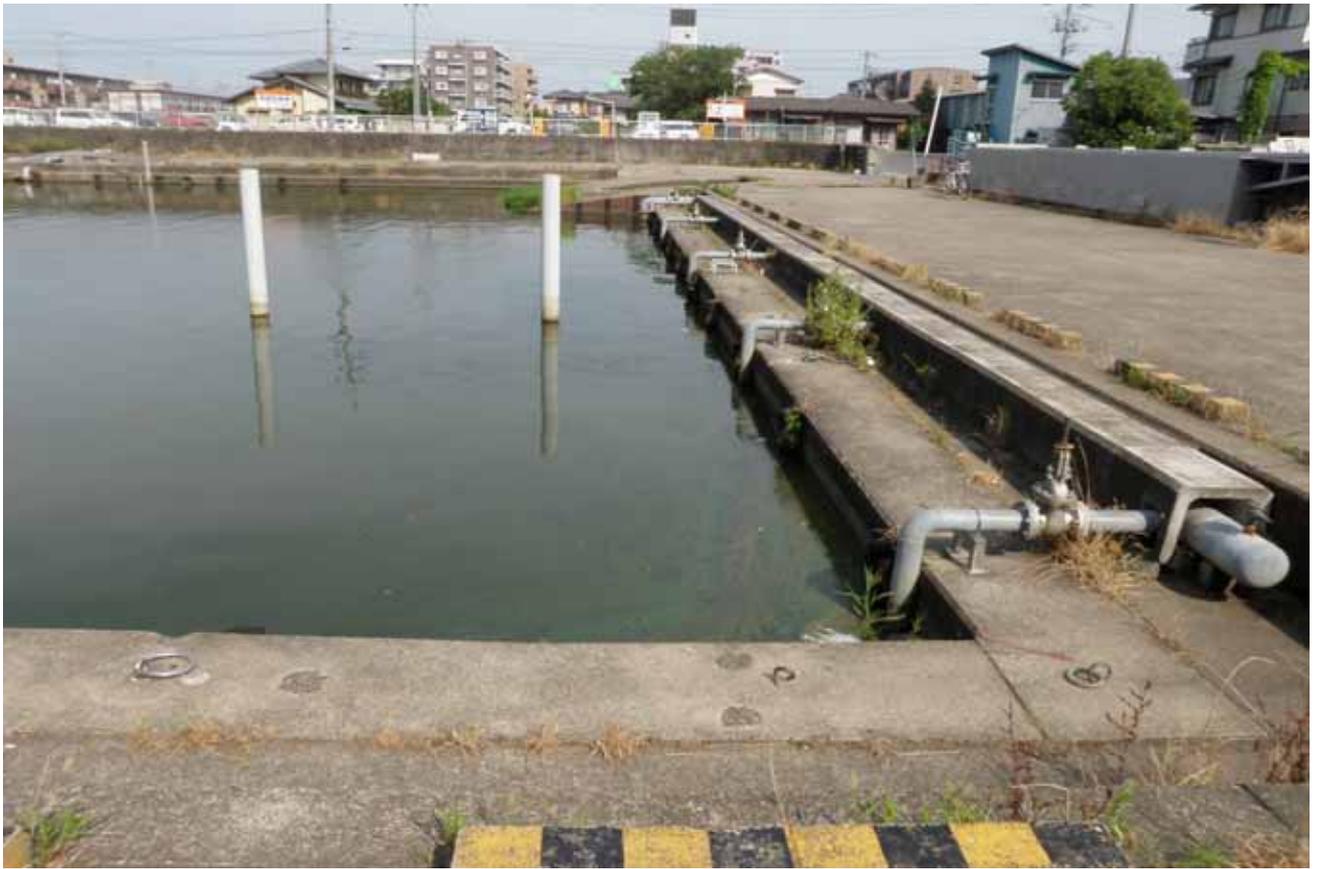
西浦中岸1.25km+200m レベ3 悪臭無し

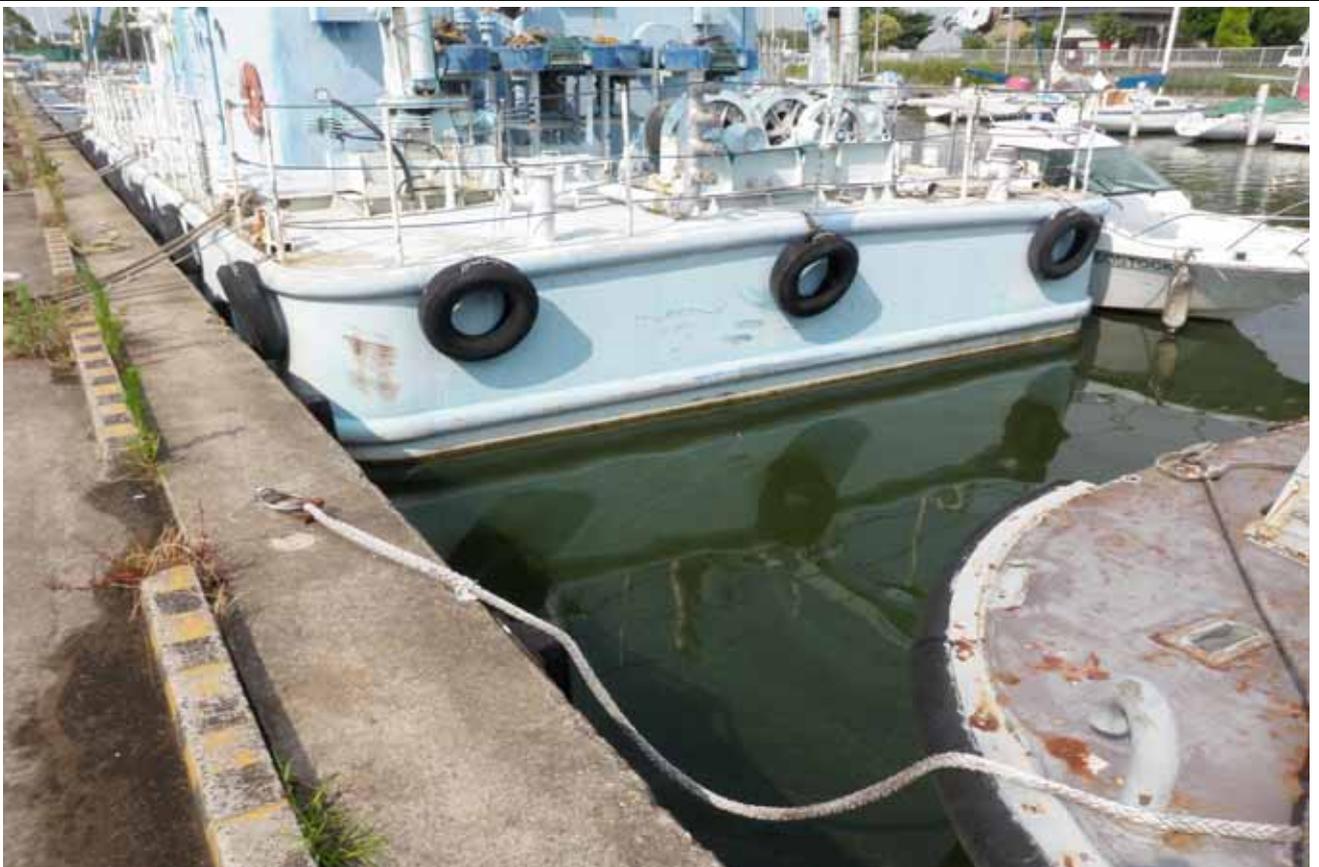
西浦中岸1.25km+300m レベル2～3 悪臭無し

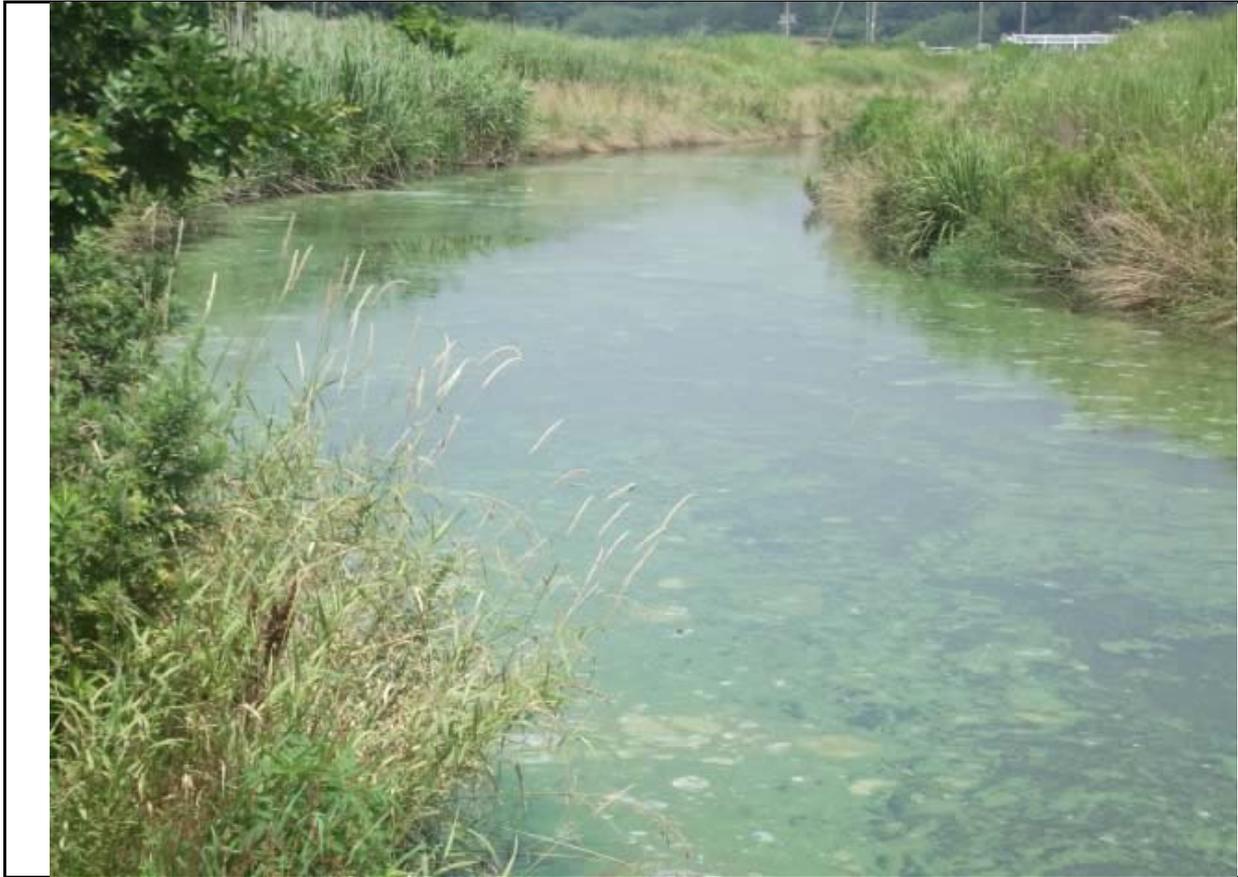
北浦右岸29.25k+120m武田川河口から400m付近レベル:5

悪臭: 有

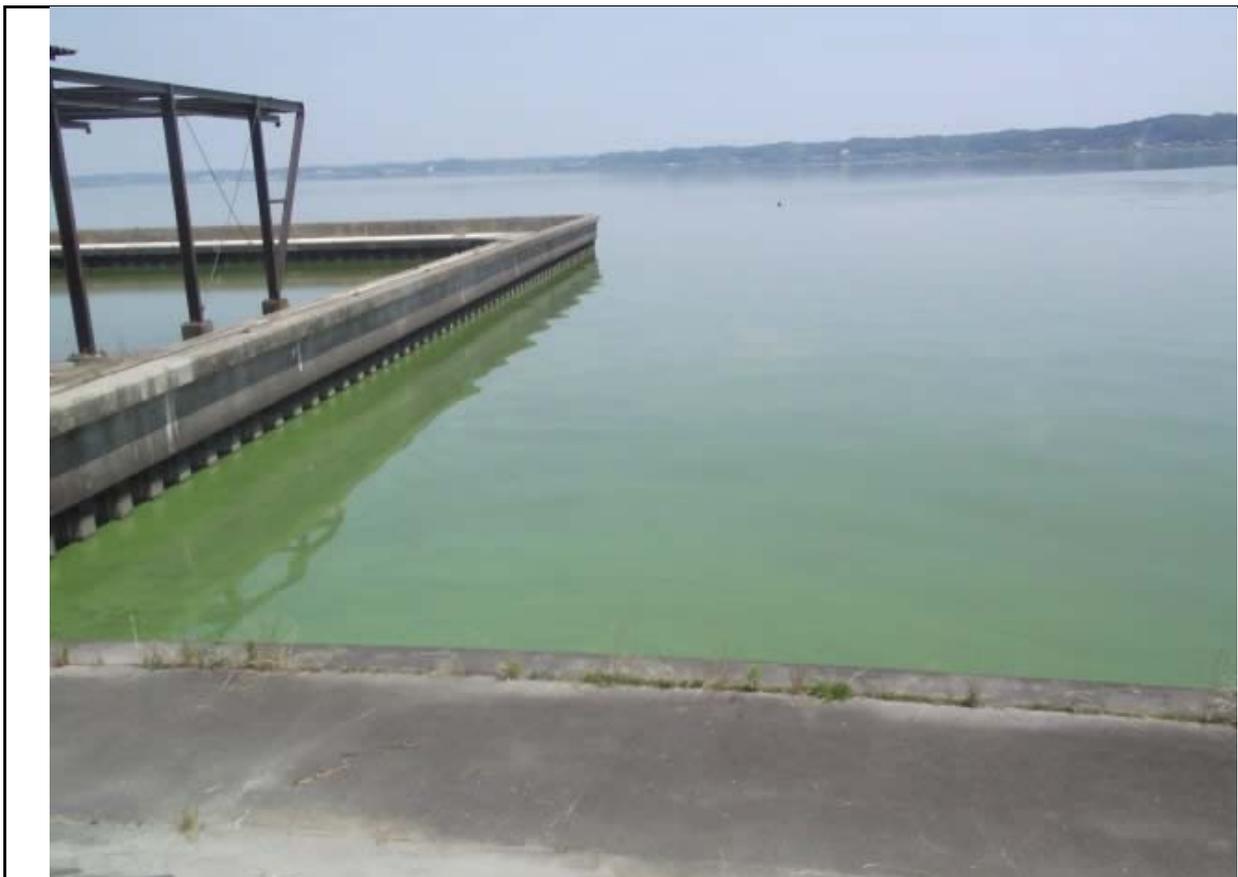
北浦右岸14.75km+50

レベル:3

悪臭: 無

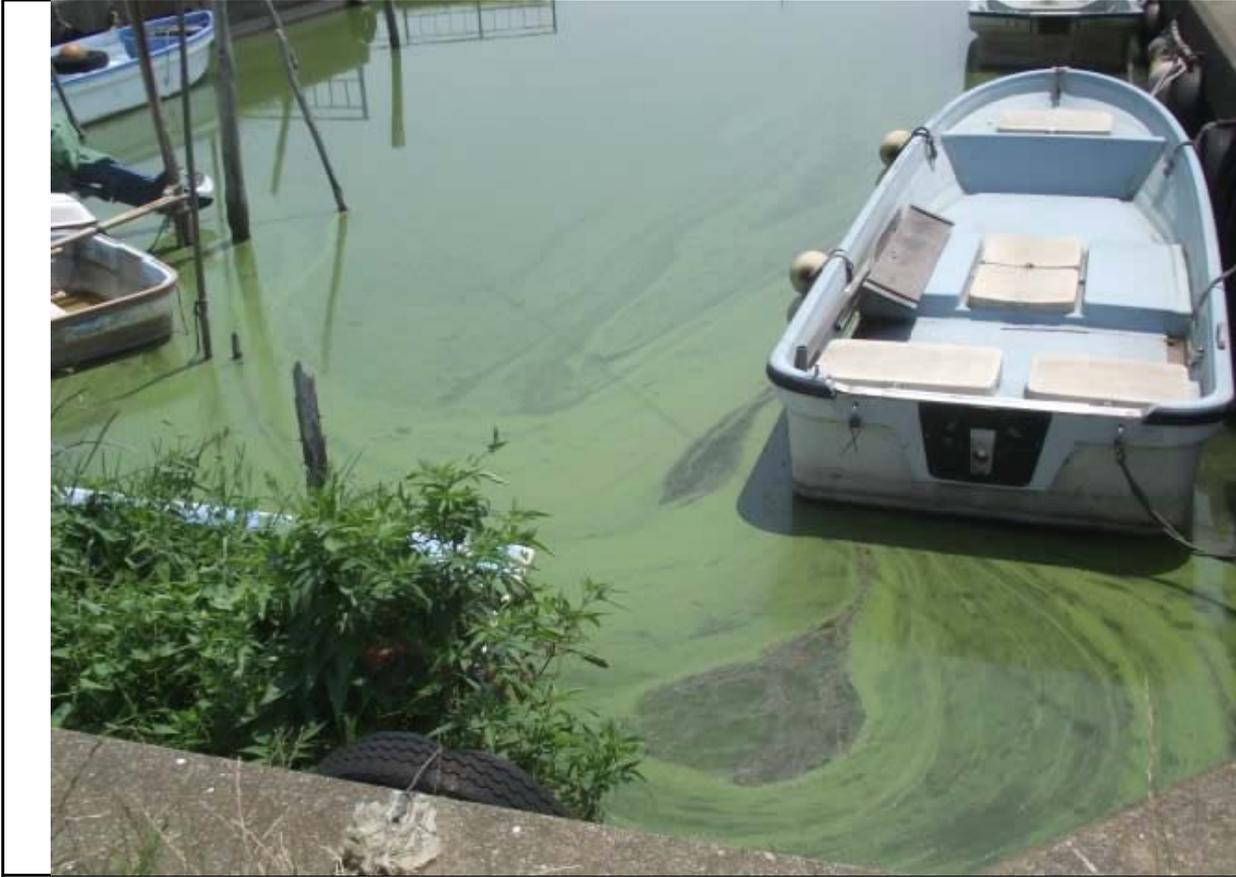
北浦右岸19.75km天掛舟溜内

レベル:4

悪臭: 無

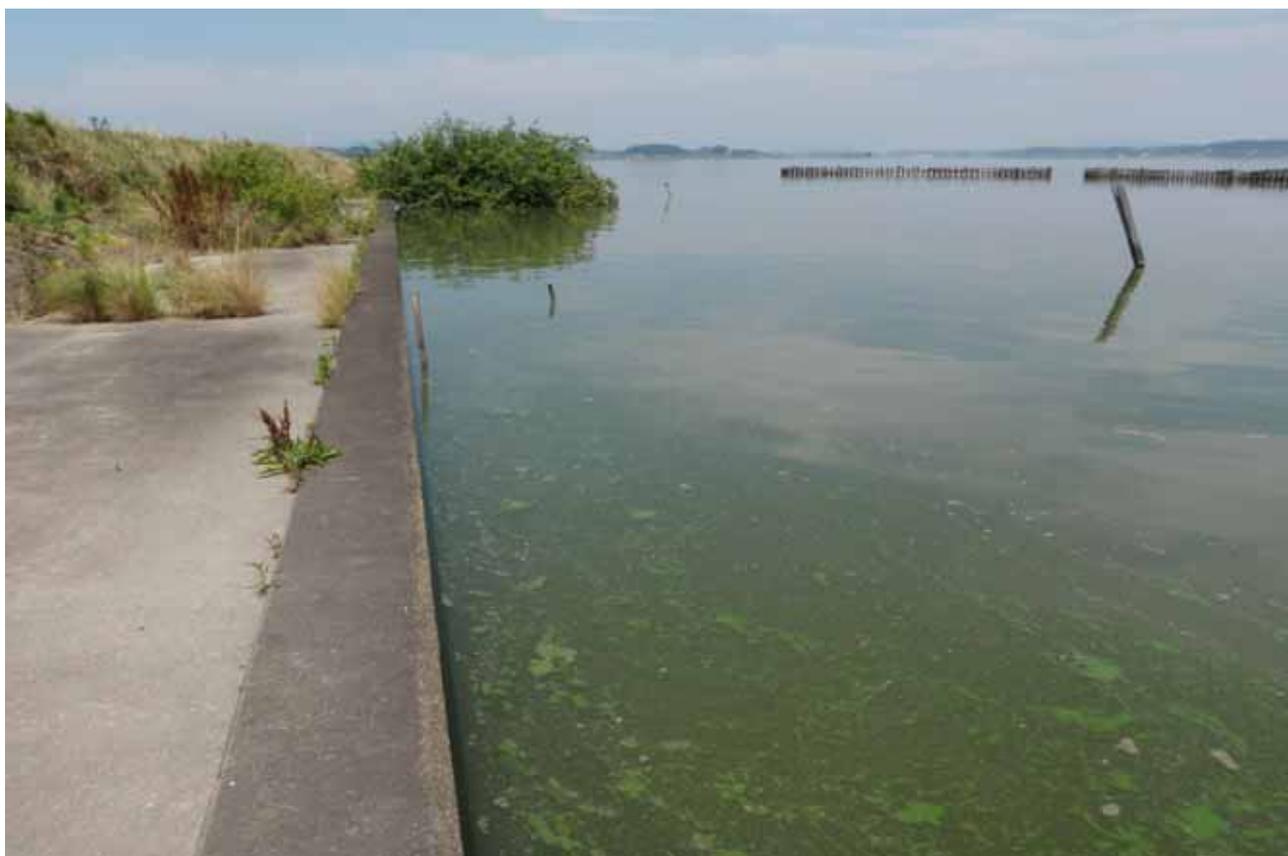
西浦中岸29.25km上 レベ3～4 悪臭無し

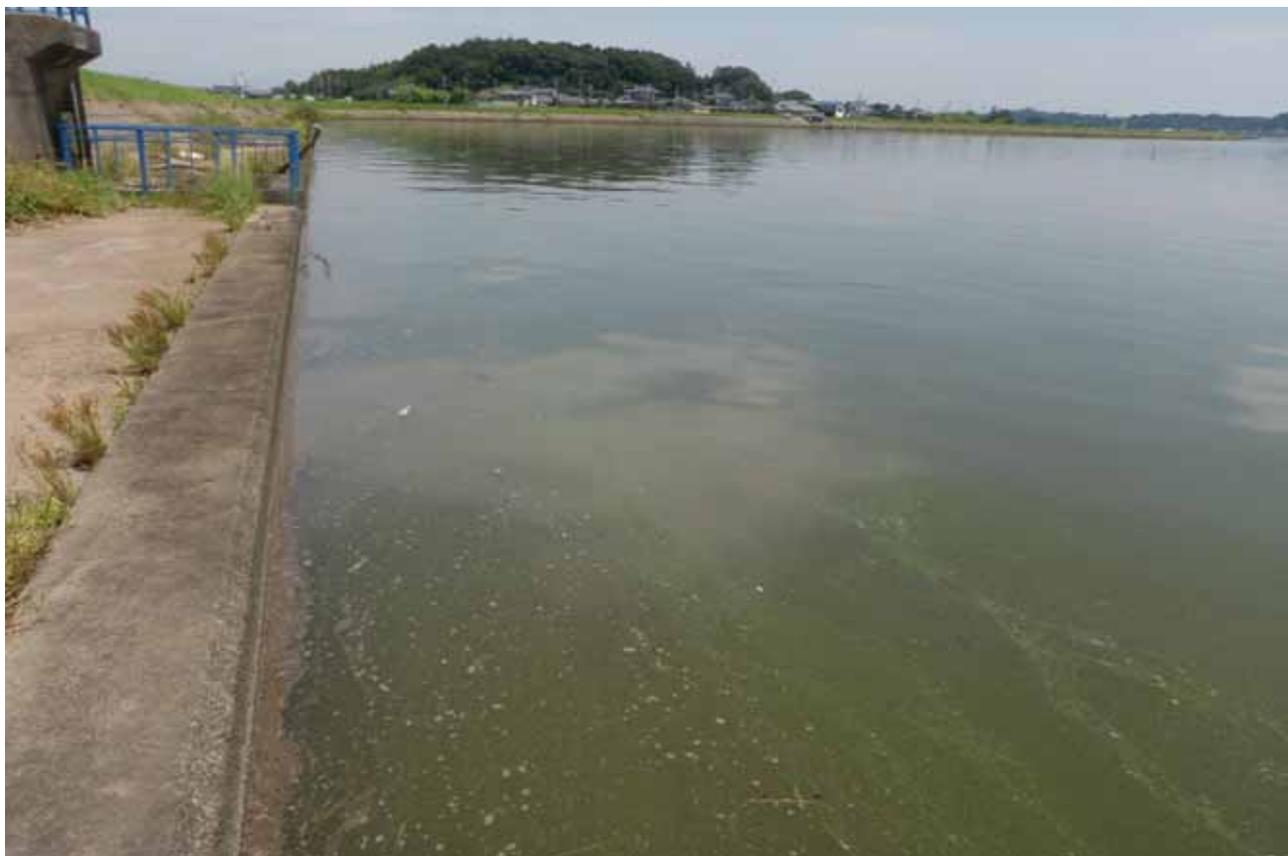
西浦中岸31.75km上 レベル3 悪臭無し
