笛-1. 市川三郷町大塚地先

当該箇所を伐採する理由

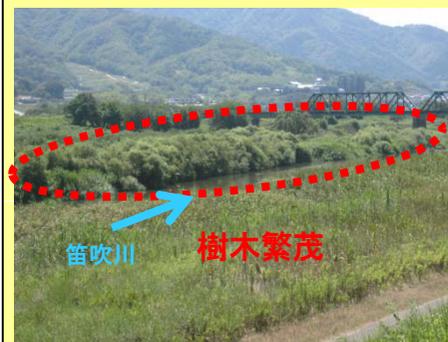
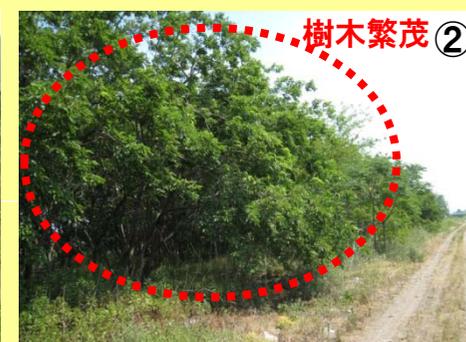
- ① 樹木の繁茂に伴う洪水の流れの阻害となるとともに、土砂の堆積により平常時の流れが固定化しており、川岸が浸食を受ける恐れがあります。
- ② 樹木により、河川の状況把握をする巡視の支障となります。
- ③ 樹木が倒れて流木となった場合、下流側の橋梁に引っかかったり、堤防に悪影響を及ぼす可能性があります。

- ◎ 伐採範囲 市川三郷町大塚地先
身延線鉄橋付近600mの区間
(笛吹川左岸河川敷)
- ◎ 伐採面積 約18,800m²
- ◎ 伐採本数 ハリエンヅ、ヤナギ、クルミなど約
1,700本

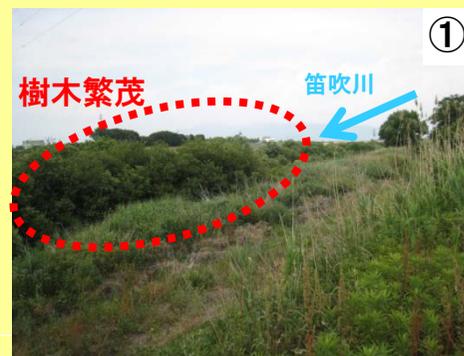
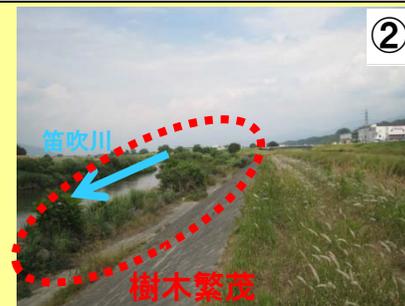
伐採予定箇所の状況

- ① 樹木の繁茂に伴う洪水の流れの阻害となるとともに、土砂の堆積により平常時の流れが固定化しており、川岸が浸食を受ける恐れがあります。
- ② 樹木により、河川の状況把握をする巡視や河川監視カメラでの監視の支障となります。
- ③ 樹木が倒れて流木となった場合、下流側の橋梁に引っかかったり、堤防に悪影響を及ぼす可能性があります。

- ◎伐採範囲 中央市高部地先
甲府市下曾根地先
下曾根橋下流約1900mの地点から
上流へ約1000mの区間
(笛吹川河川敷)
- ◎伐採面積 約28,000m²
- ◎伐採本数 ハリインヅなど約2800本

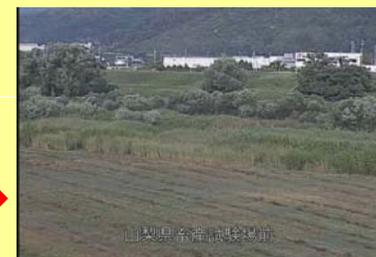
河川監視カメラの画像
樹木の繁茂により監視の支障となっています。

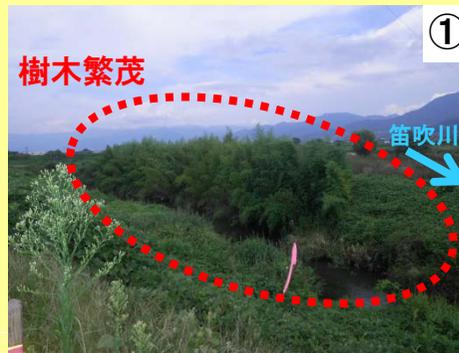
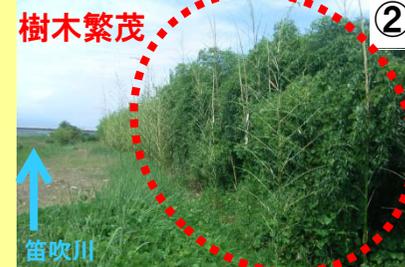
伐採予定箇所の状況

- ① 樹木が洪水時の流れの阻害となります。
- ② 樹木により、河川の状況把握をする巡視や河川監視カメラでの監視の支障となります。
- ③ 樹木が倒れて流木となった場合、下流側の橋梁に引っかかったり、堤防に悪影響を及ぼす可能性があります。

- ◎ 伐採範囲 甲府市落合町地先
中道橋上流約200mの地点から
上流へ約150mの区間
(笛吹川右岸河川敷)
- ◎ 伐採面積 約1,500m²
- ◎ 伐採本数 竹など約2500本

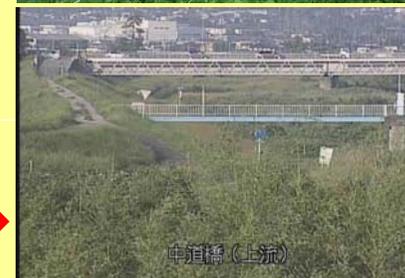
河川監視カメラの画像
樹木により監視の支障となっています。

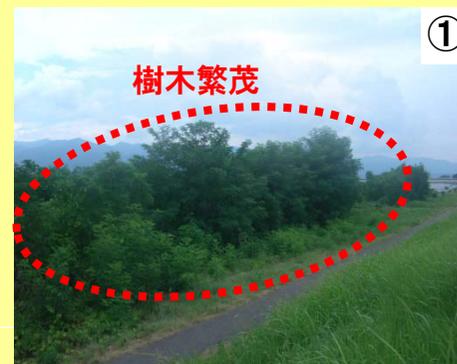
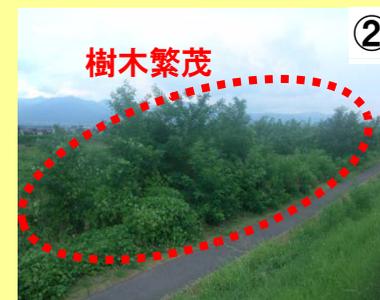
伐採予定箇所の状況

- ①樹木が洪水時の流れの阻害となります。
- ②樹木により、河川の状況把握をする巡視や河川監視カメラでの監視の支障となります。
- ③樹木が倒れて流木となった場合、下流側の橋梁に引っかかったり、堤防に悪影響を及ぼす可能性があります。

- ◎伐採範囲 笛吹市八田地先
鶺鴒橋上流約400mの地点から
上流へ約300mの間
(笛吹川右岸河川敷)
- ◎伐採面積 約1,500m²
- ◎伐採本数 ハリインヅ、雑木など約190本

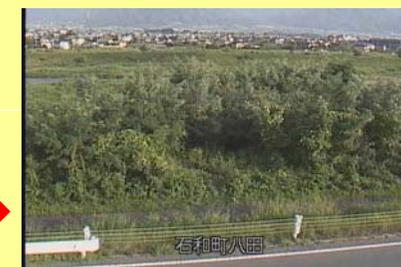
河川監視カメラの画像
樹木の繁茂により監視の支障となっています。

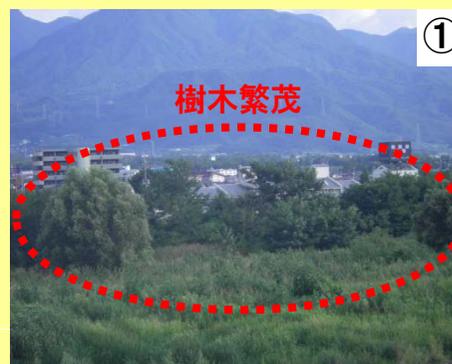
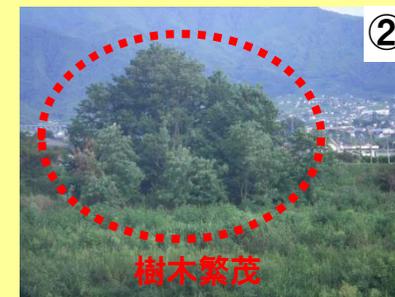
伐採予定箇所の状況

- ①樹木が洪水時の流れの阻害となります。
- ②樹木により、河川の状況把握をする巡視や河川監視カメラでの監視の支障となります。
- ③樹木が倒れて流木となった場合、下流側の橋梁に引っかかったり、堤防に悪影響を及ぼす可能性があります。

- ◎伐採範囲 笛吹市田中地先
日川高校グラウンドの下流約100mの地点から下流へ約300mの区間
(笛吹川左岸河川敷)
- ◎伐採面積 約5,700m²
- ◎伐採本数 ハリインヅ、雑木など約710本

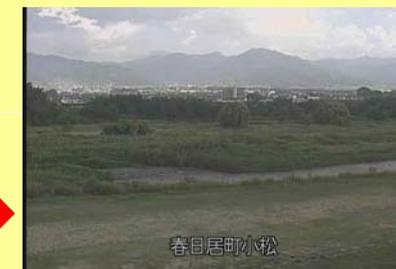
河川監視カメラの画像
樹木の繁茂により監視の支障となっています。

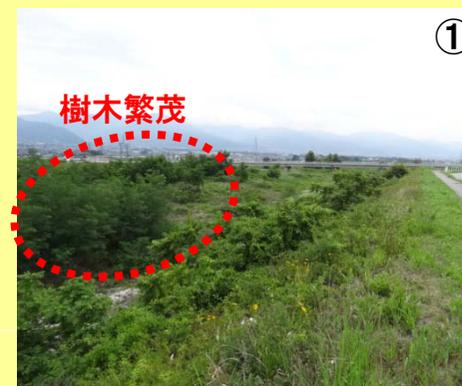
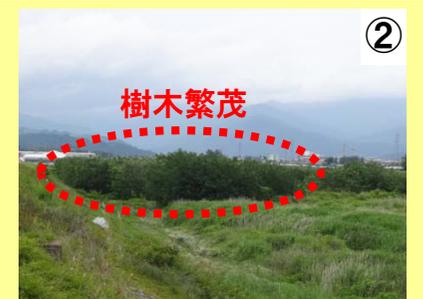
伐採予定箇所の状況

- ① 樹木の繁茂に伴う洪水の流れの阻害となるとともに、土砂の堆積により平常時の流れが固定化しており、川岸が浸食を受ける恐れがあります。
- ② 樹木により、河川の状況把握をする巡視や河川監視カメラでの監視の支障となります。
- ③ 樹木が倒れて流木となった場合、下流側の橋梁に引っかかったり、堤防に悪影響を及ぼす可能性があります。

- ◎伐採範囲 笛吹市桑戸地先
山梨市正徳寺地先
桑戸橋の上流約50mの地点から
上流へ約700mの区間
(笛吹川右岸河川敷)
- ◎伐採面積 約3,600m²
- ◎伐採本数 ハリヅ、雑木など約350本

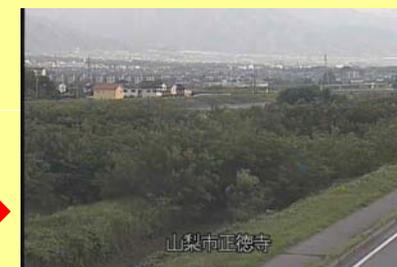
河川監視カメラの画像
樹木の繁茂により監視の支障となっています。

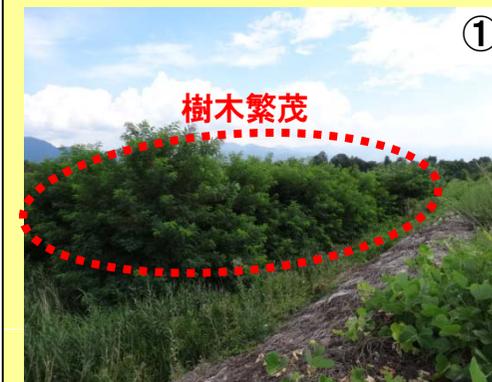
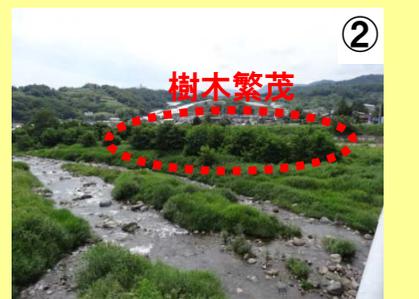
伐採予定箇所の状況

- ① 樹木が洪水時の流れの阻害となります。
- ② 樹木により、河川の状況把握をする巡視や河川監視カメラでの監視の支障となります。
- ③ 樹木が倒れて流木となった場合、下流側の橋梁に引っかかったり、堤防に悪影響を及ぼす可能性があります。

- ◎伐採範囲 山梨市岩手地先
岩手橋の下流側から
下流へ約300mの区間
(笛吹川河川敷)
- ◎伐採面積 約4,000m²
- ◎伐採本数 ハリノヅ 1、雑木など約470本

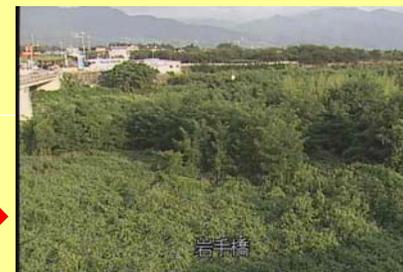
河川監視カメラの画像
樹木の繁茂により監視の支障となっています。
