9月9日アオコ対策状況

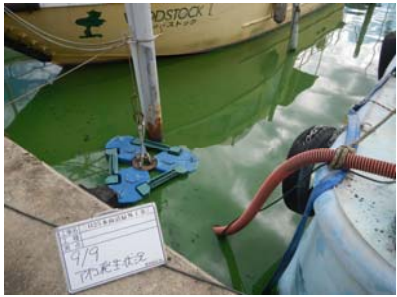
水馬アオコ発生状況①

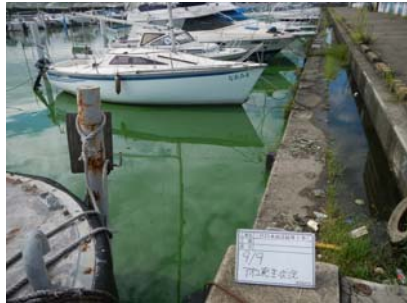
水馬脱水状況①

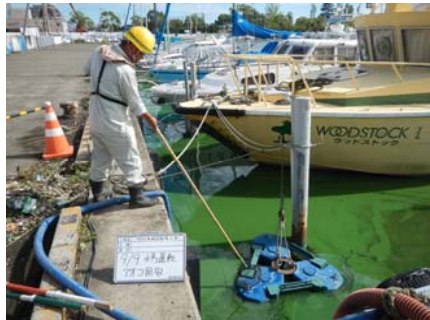
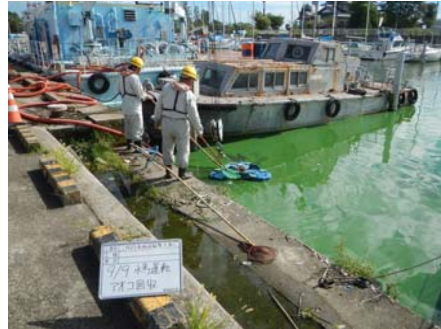
水馬アオコ回収状況①

水馬脱水アオコ3本

1. 対策箇所: 土浦港
2. 発生状況: 土浦港内レベル3~5のアオコ発生。
3. 対策内容: 「水馬」にて運転、アオコ回収・脱水
4. 対策効果: 水馬脱水アオコ3本 累計20本
土浦港内の水馬周辺から造船所前にかけてレベル4~5のアオコ発生、北東の風で水馬周辺に集まる風であったが回収作業により、レベル4を維持。

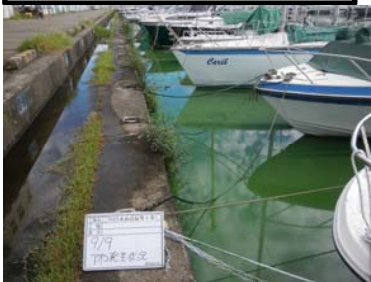
作業前アオコ発生状況①

1. 対策箇所: 土浦港
2. 発生状況: 土浦港内、レベル3~5のアオコ発生
3. 対策内容: 作業船2隻にて、攪拌作業。
4. 対策効果: 土浦港内奥の造船所前から水馬周辺にアオコが吹き寄せられ、レベル4~5のアオコ発生、攪拌作業によりレベル3に低下。ジオパーク横は、レベル5強で、攪拌作を行っても、レベル4程度にしか低下せず、すぐにレベル5から6手前に上昇。天気が良い為、アオコの浮上が早いようである。

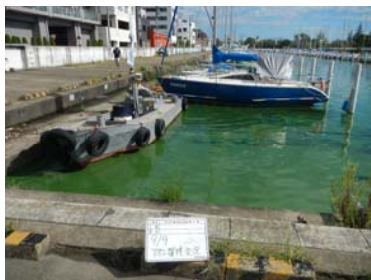
作業船によるアオコ攪拌作業①

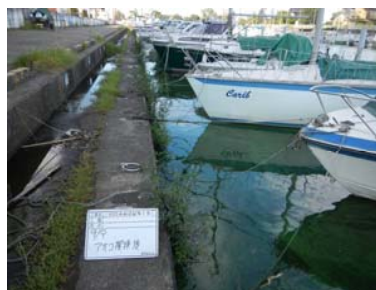
アオコ攪拌作業後①

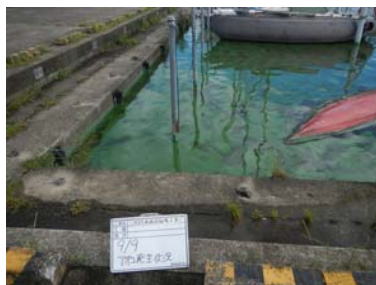
作業前アオコ発生状況②

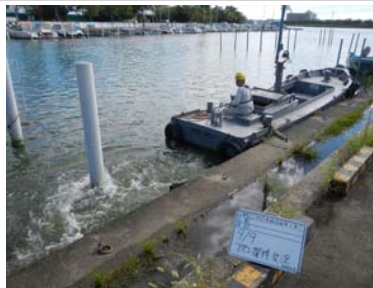
作業船によるアオコ攪拌作業②

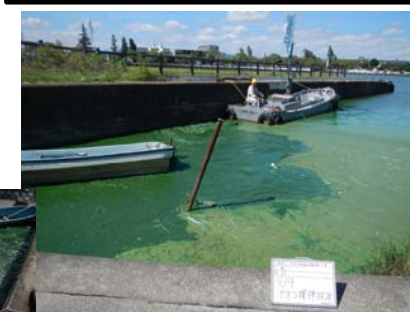
作業船によるアオコ攪拌作業③

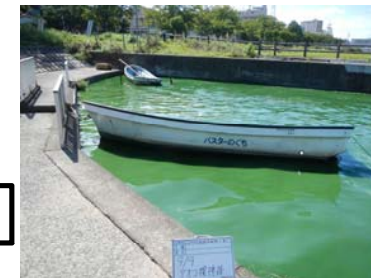
アオコ攪拌作業後③
