西浦アオコ発生・対策状況日誌

平成 25 年 9 月 19 日 (木)

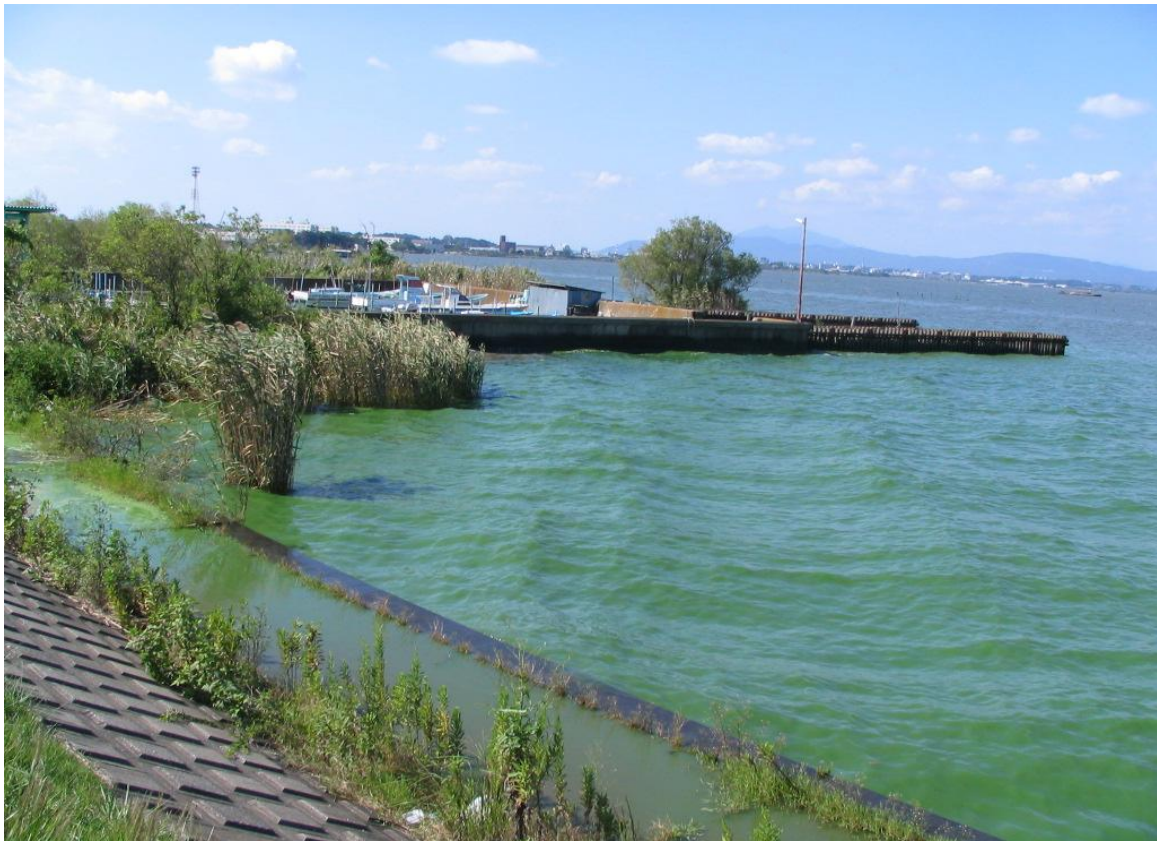
西浦右岸43.75km 大室舟溜り付近 レベル3~4 悪臭無し

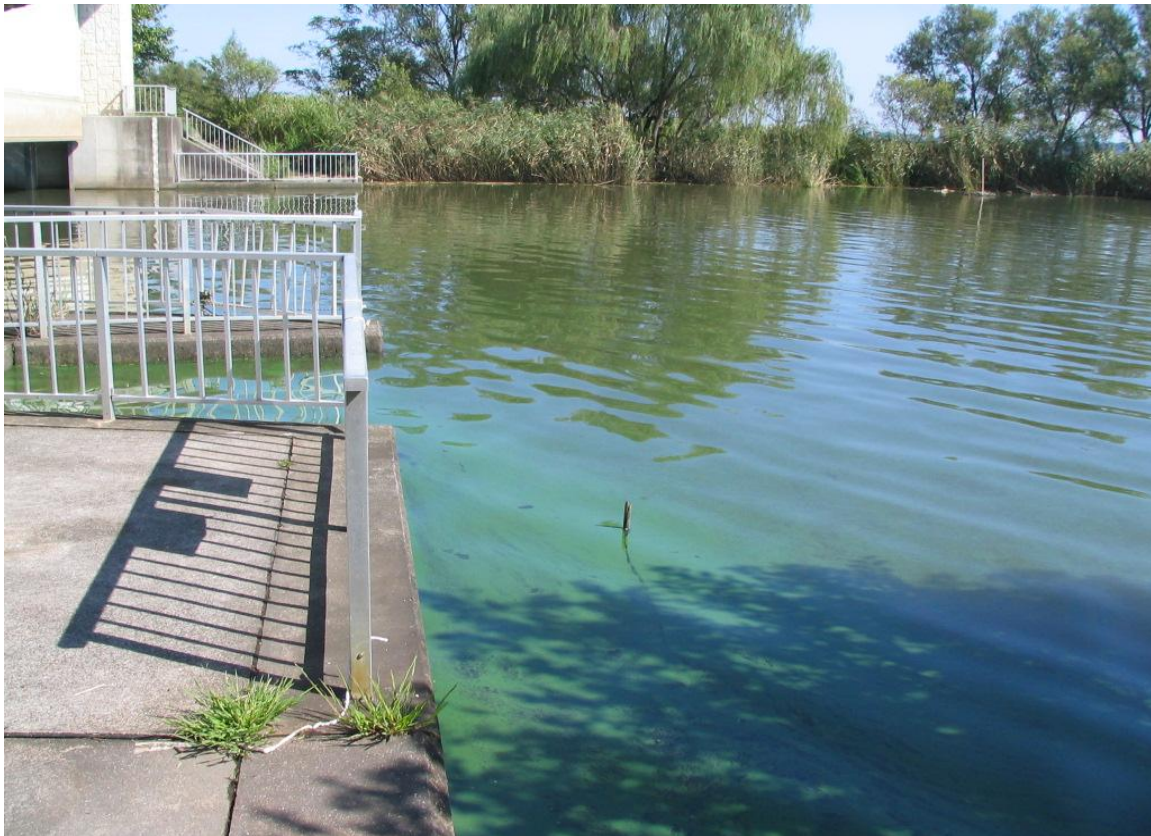
西浦右岸47.25km+50m 備前川河口 レベル3~4 悪臭無し

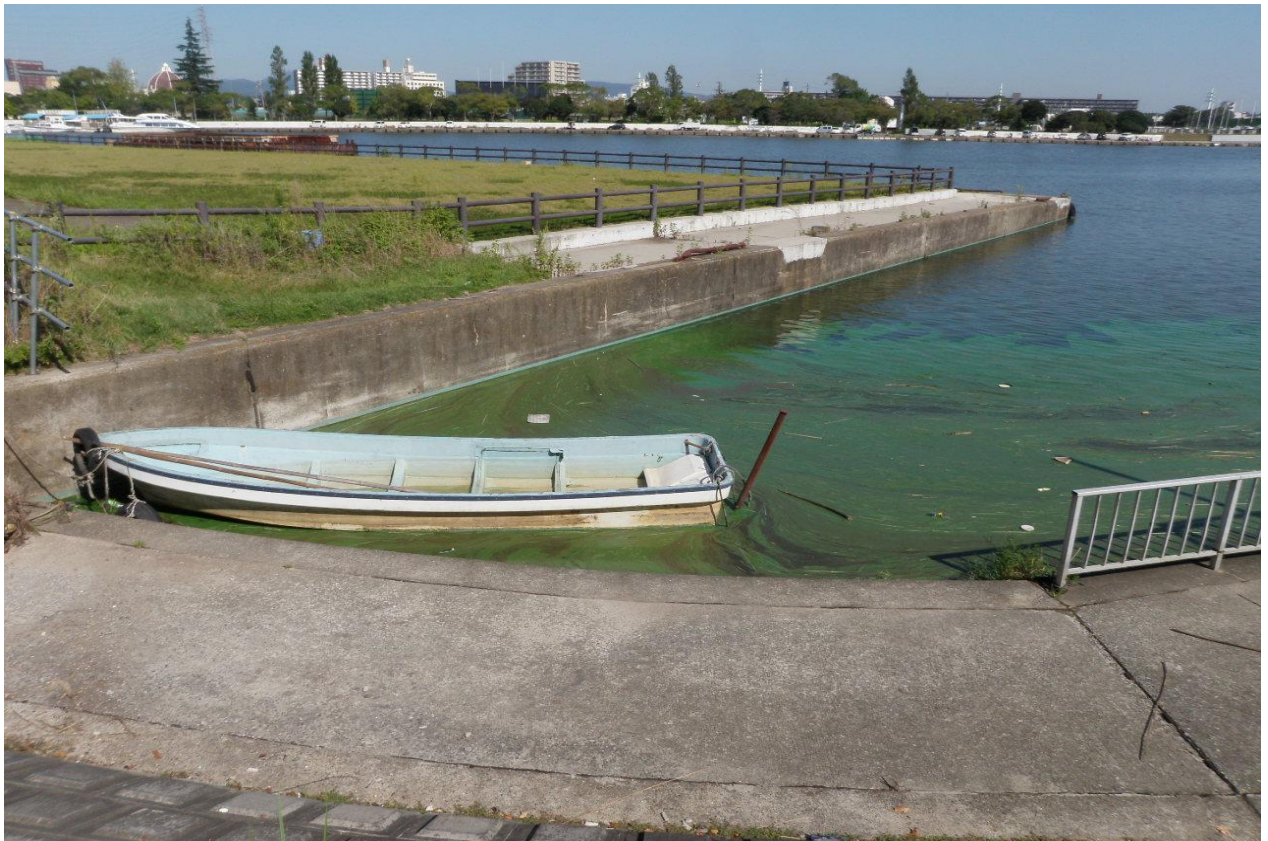
西浦中岸1.00km-50m レベル4 悪臭無し

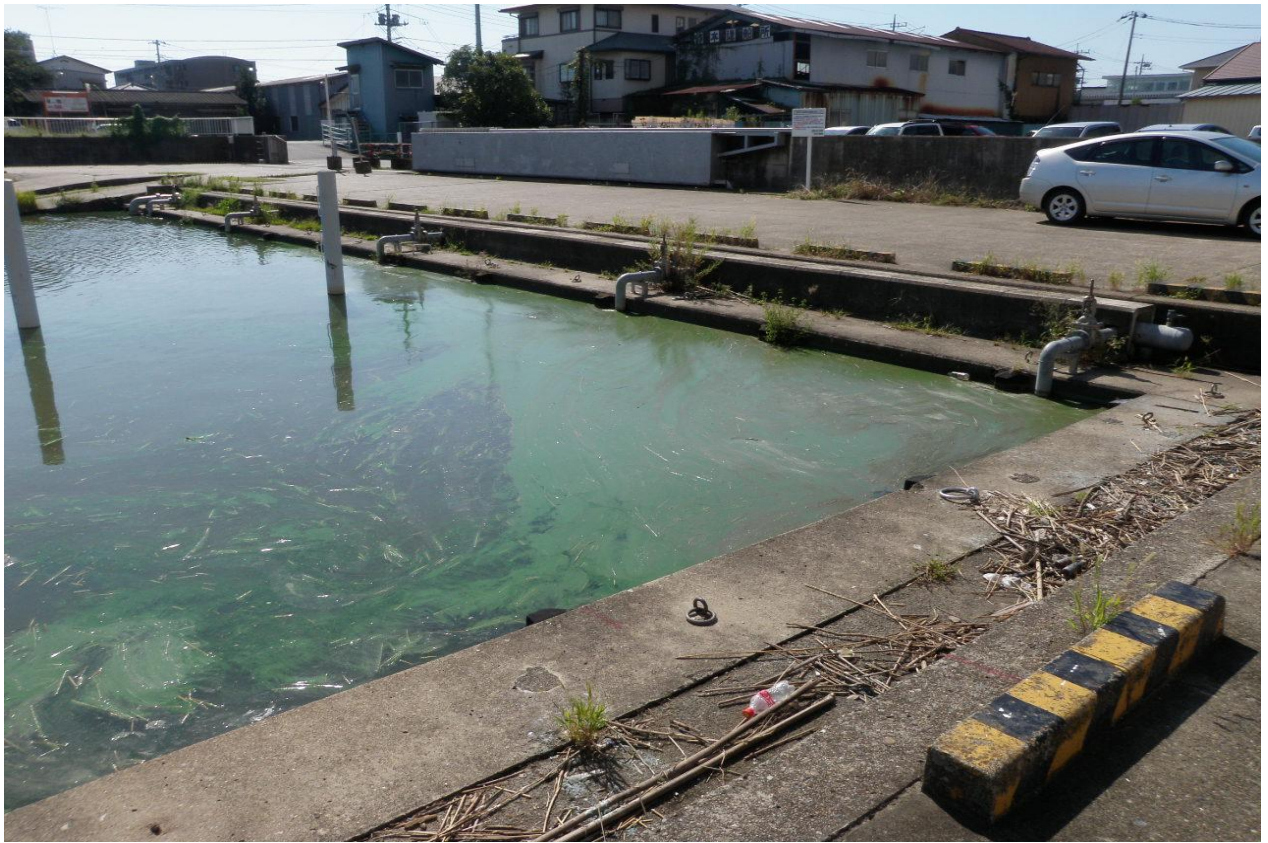
西浦中岸1.25km+200m (土浦港) レベル4 悪臭無し

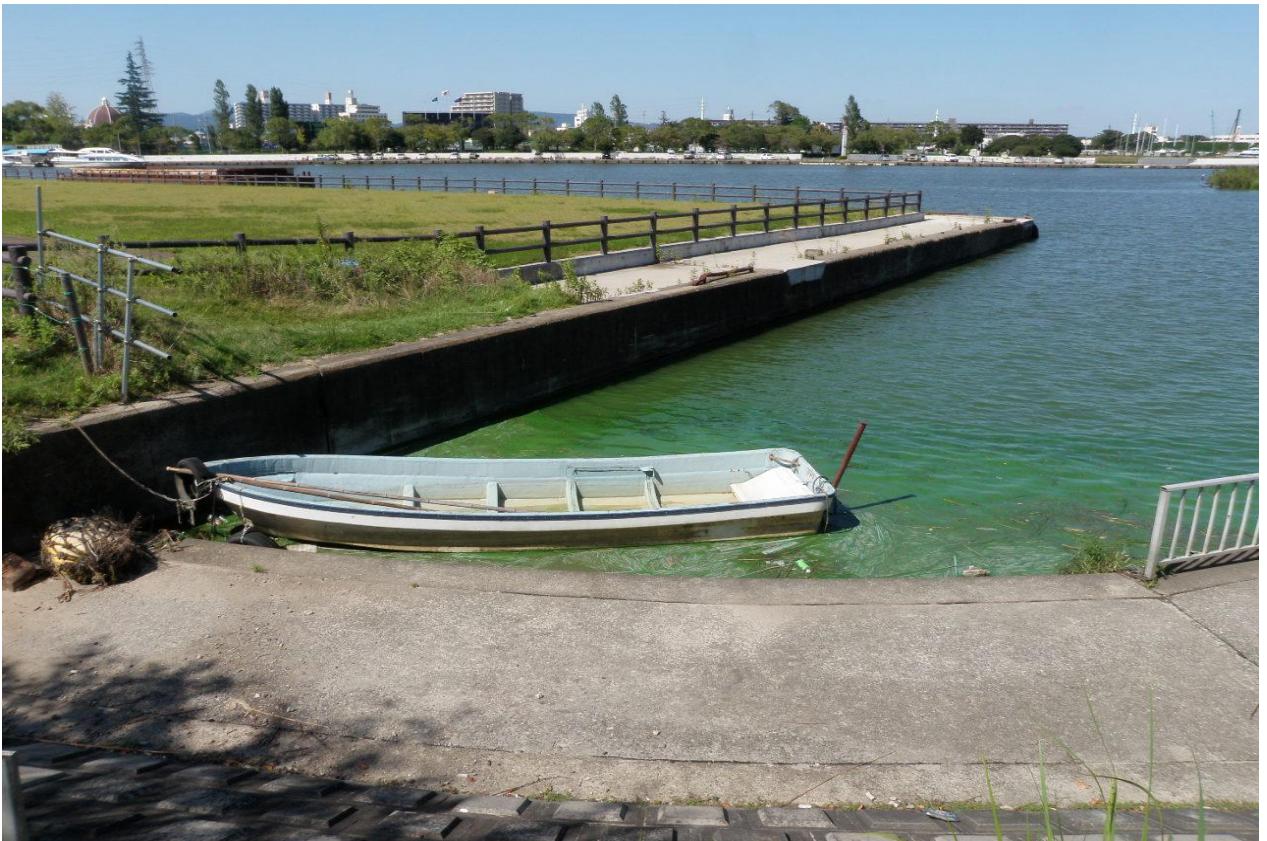
西浦中岸1.00km-50m レベル3~4 悪臭無し

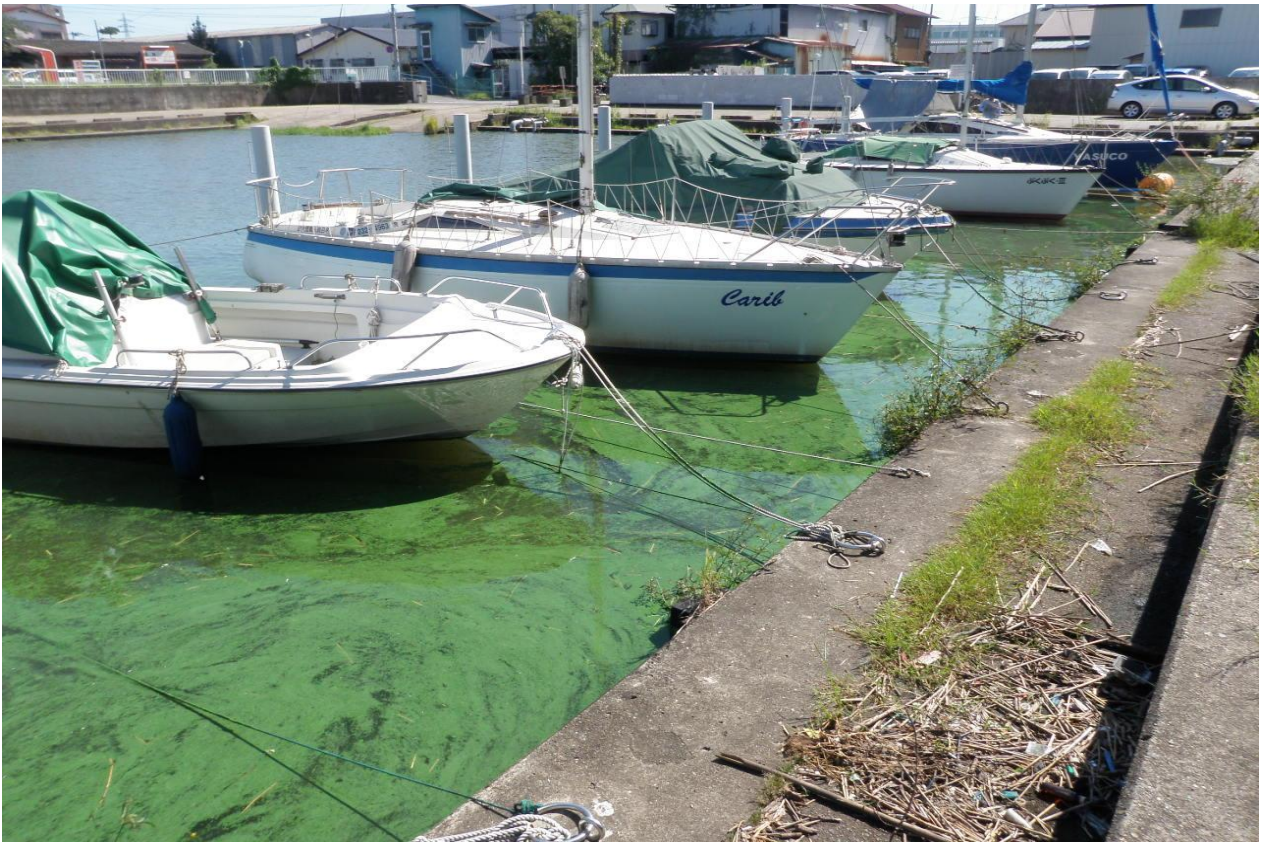
西浦中岸1.25km+250m (土浦港) レベル3 悪臭無し

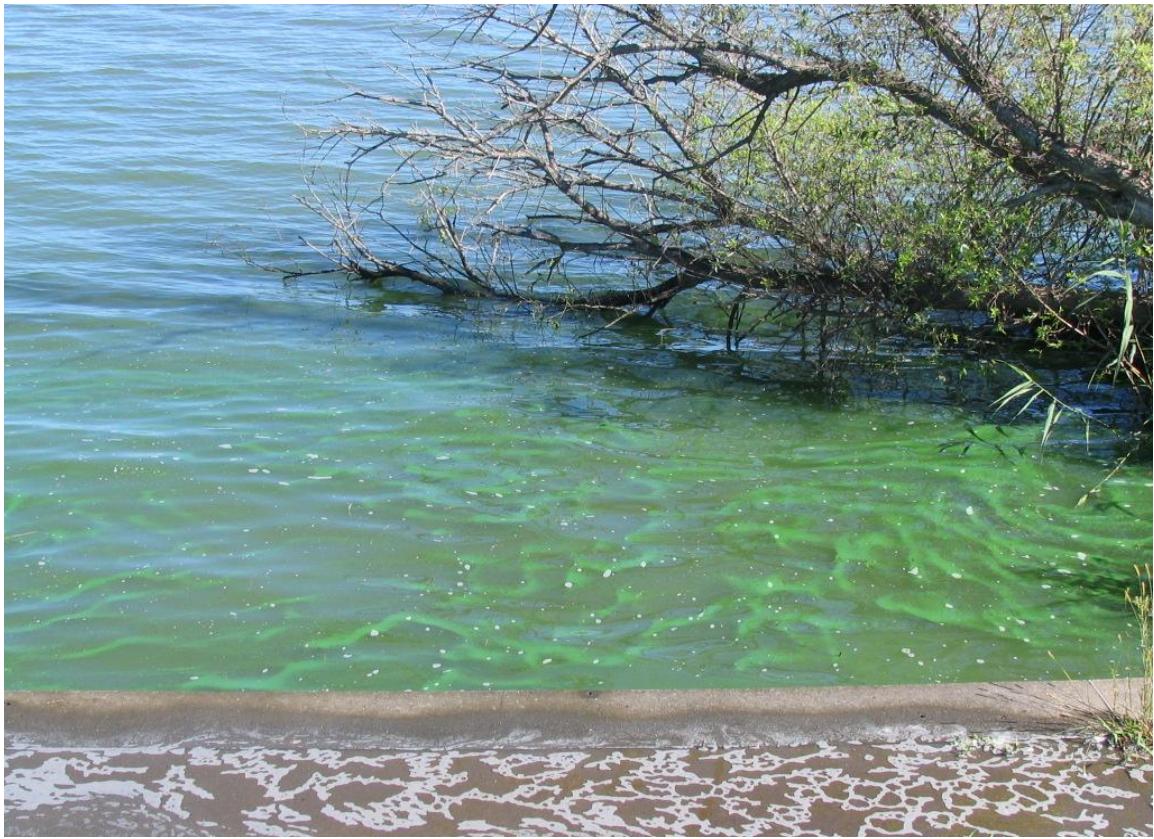
西浦右岸39.6km付近 レベル2~3 臭気無し

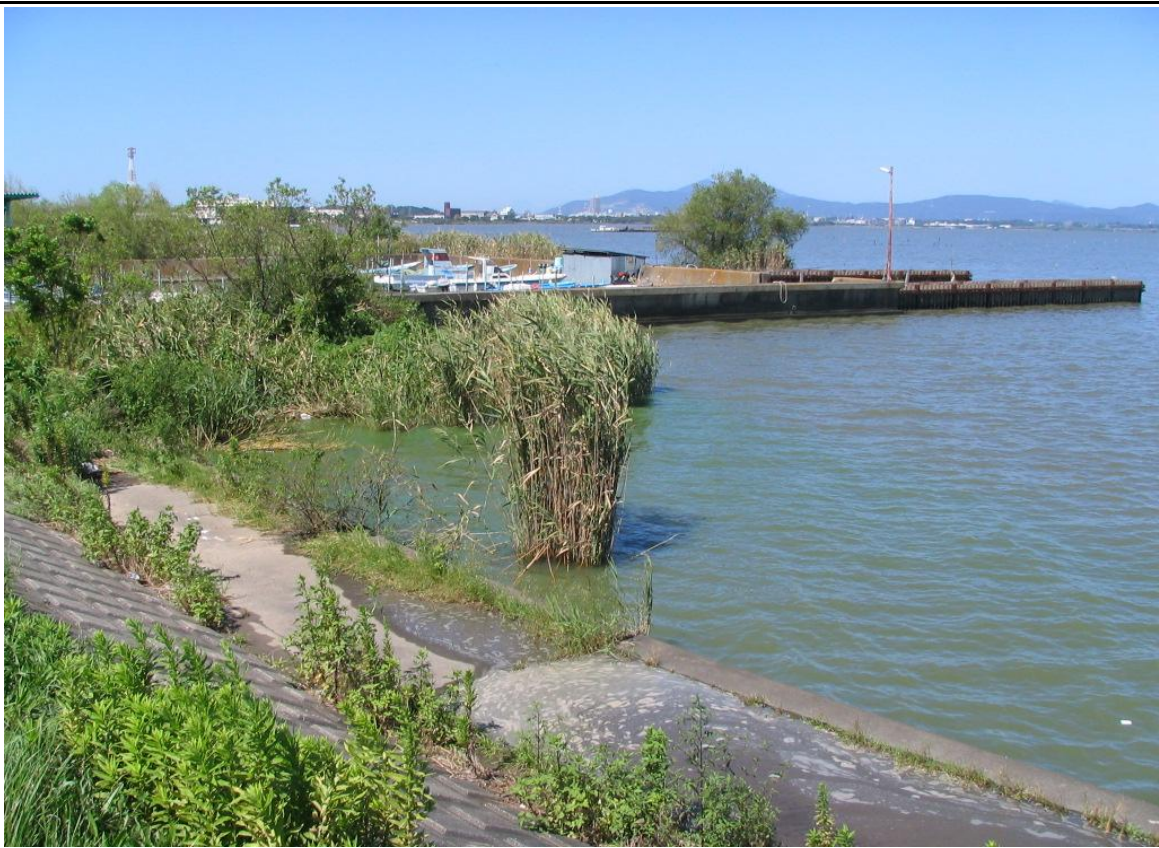
西浦右岸43.75km付近 レベル2~3 臭気無し

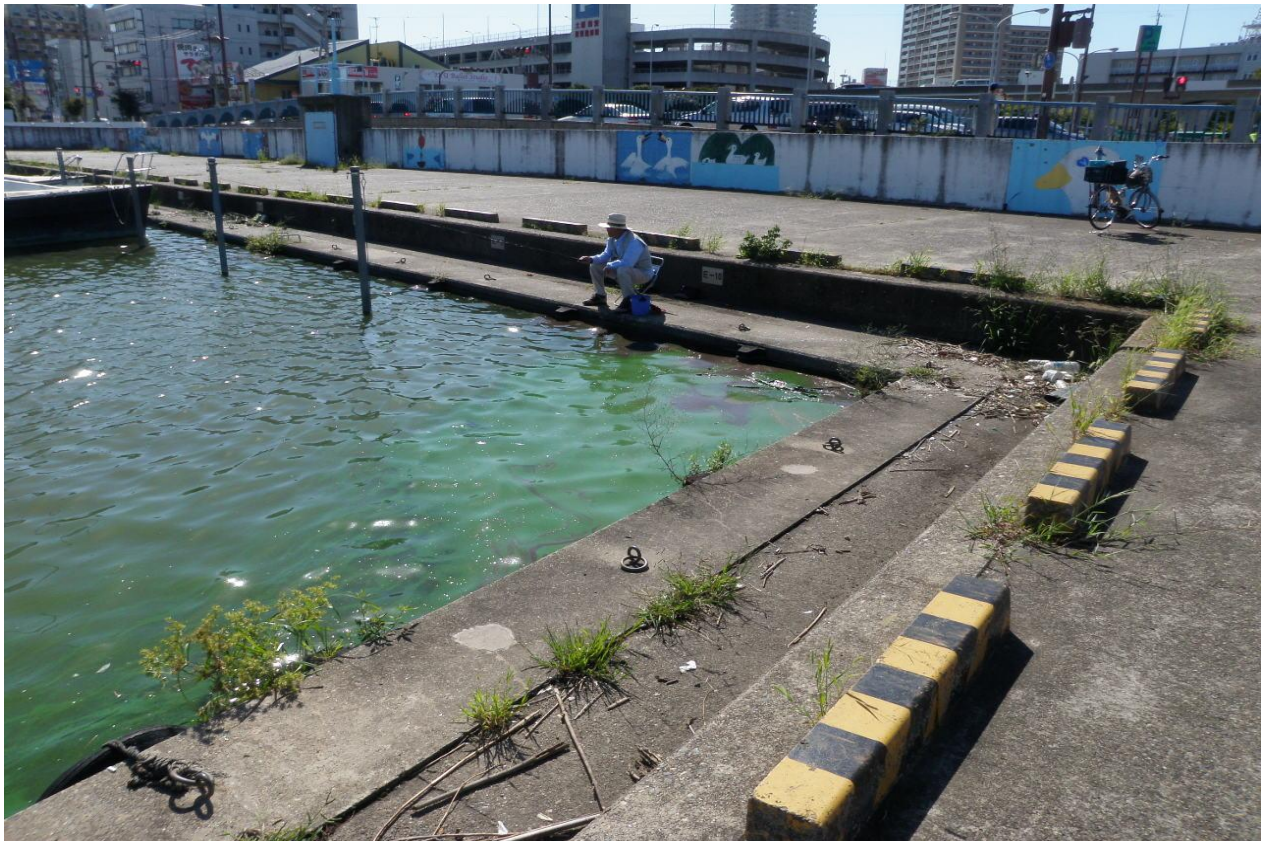
西浦中岸1.50km-100m (土浦港) レベル4 悪臭無し

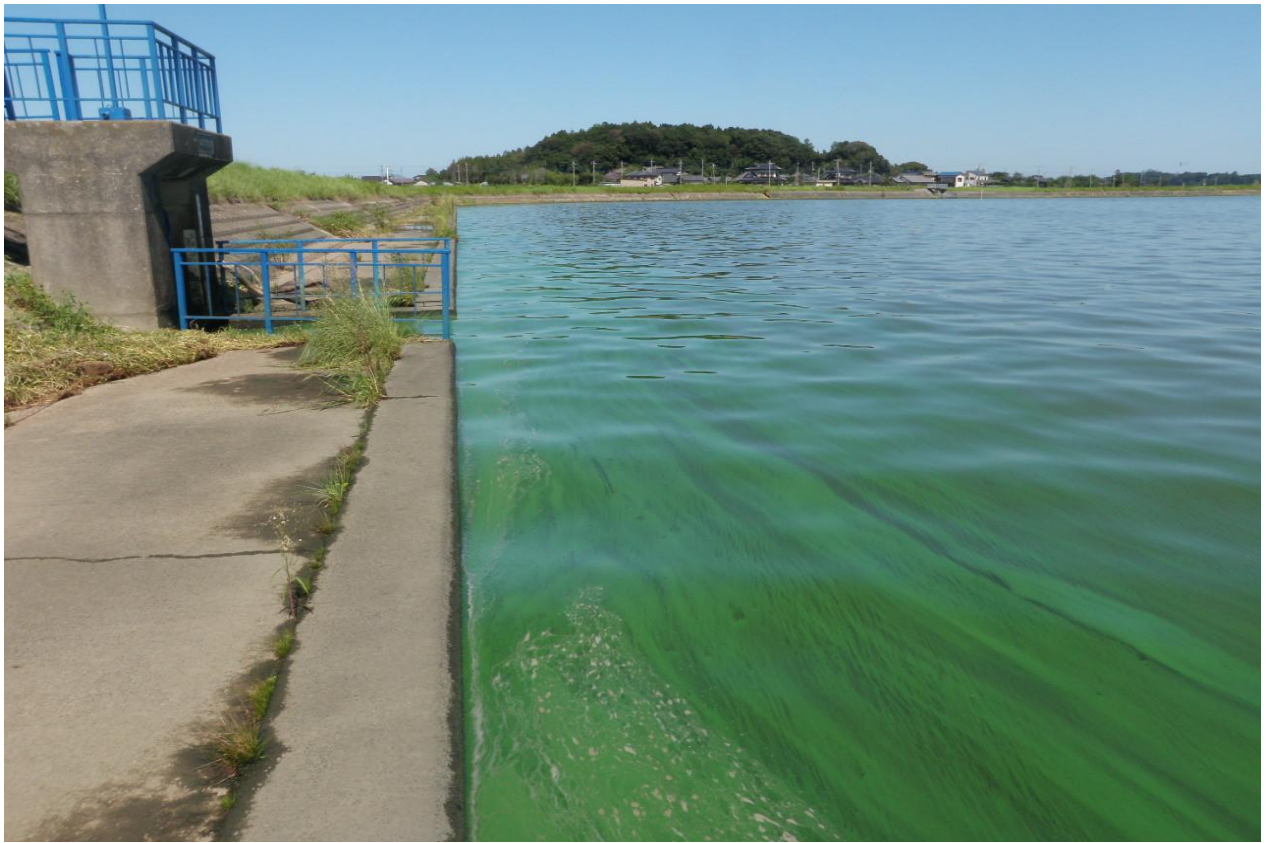
西浦中岸31.75km+100m レベル3~4 悪臭無し

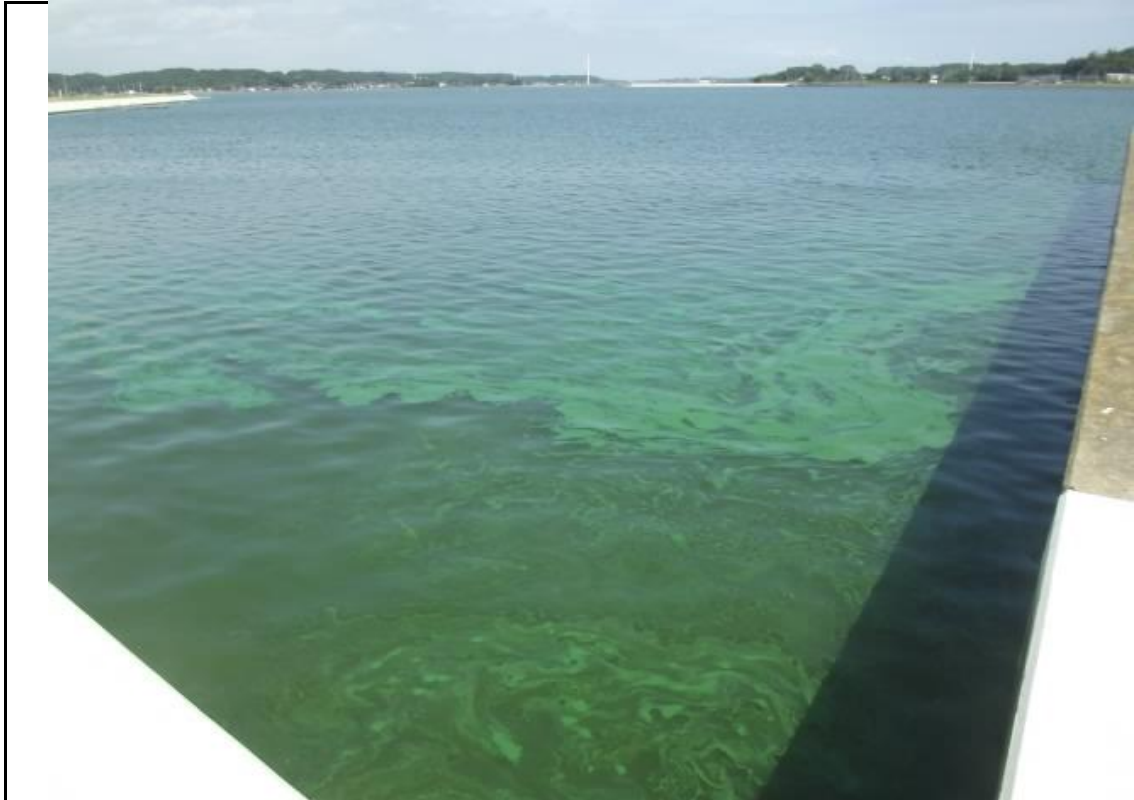
北浦右岸27.75km-100

レベル: 4

悪臭: 無

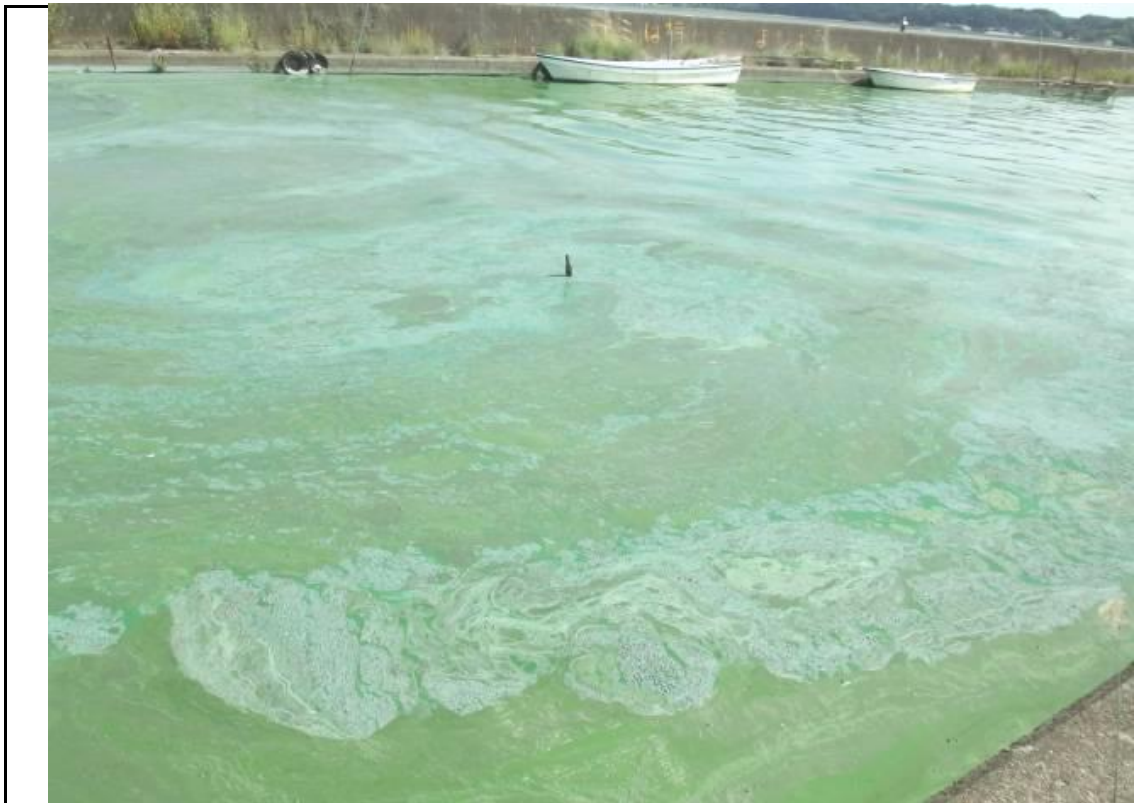
北浦右岸29.25k鶴ヶ居舟溜内

レベル: 5

悪臭: 有

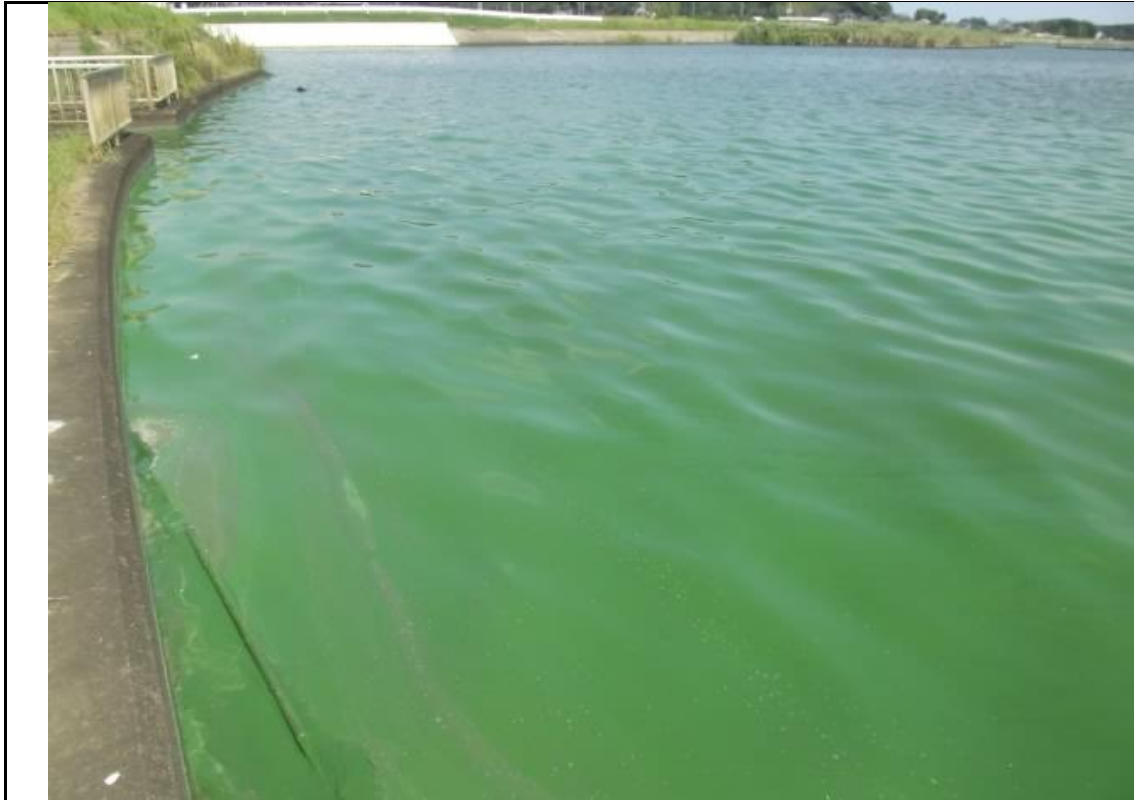
北浦右岸29.25km+40

レベル: 4

悪臭: 無

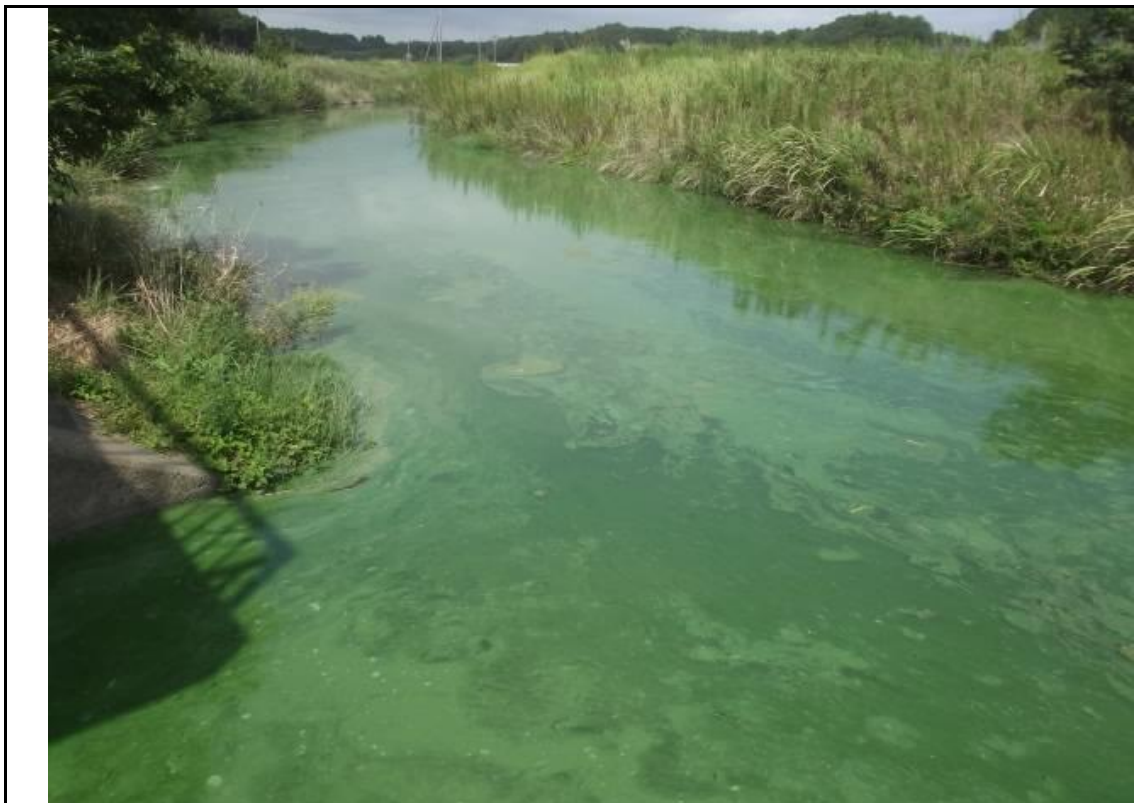
北浦右岸29.5km-90武田川

レベル: 4

悪臭: 無

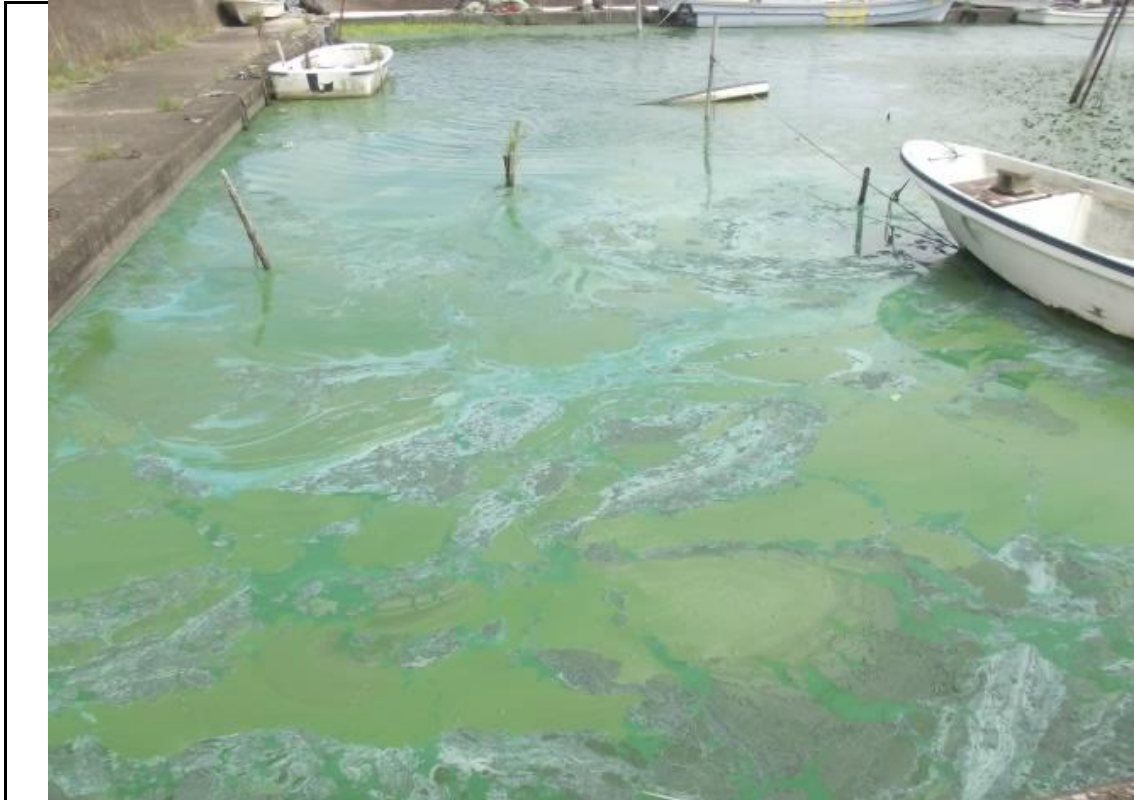
北浦右岸31km+100帆津倉第一舟溜内

レベル: 5

悪臭: 有

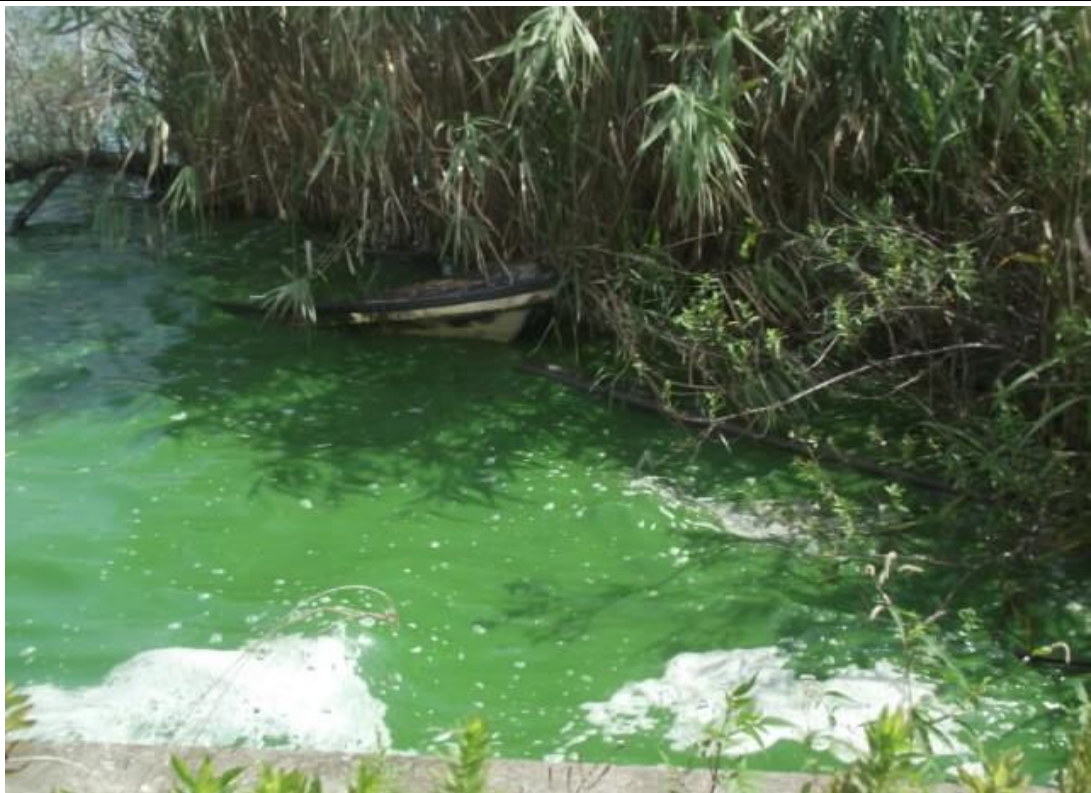
北浦右岸31.5km-100

レベル: 4

悪臭: 無

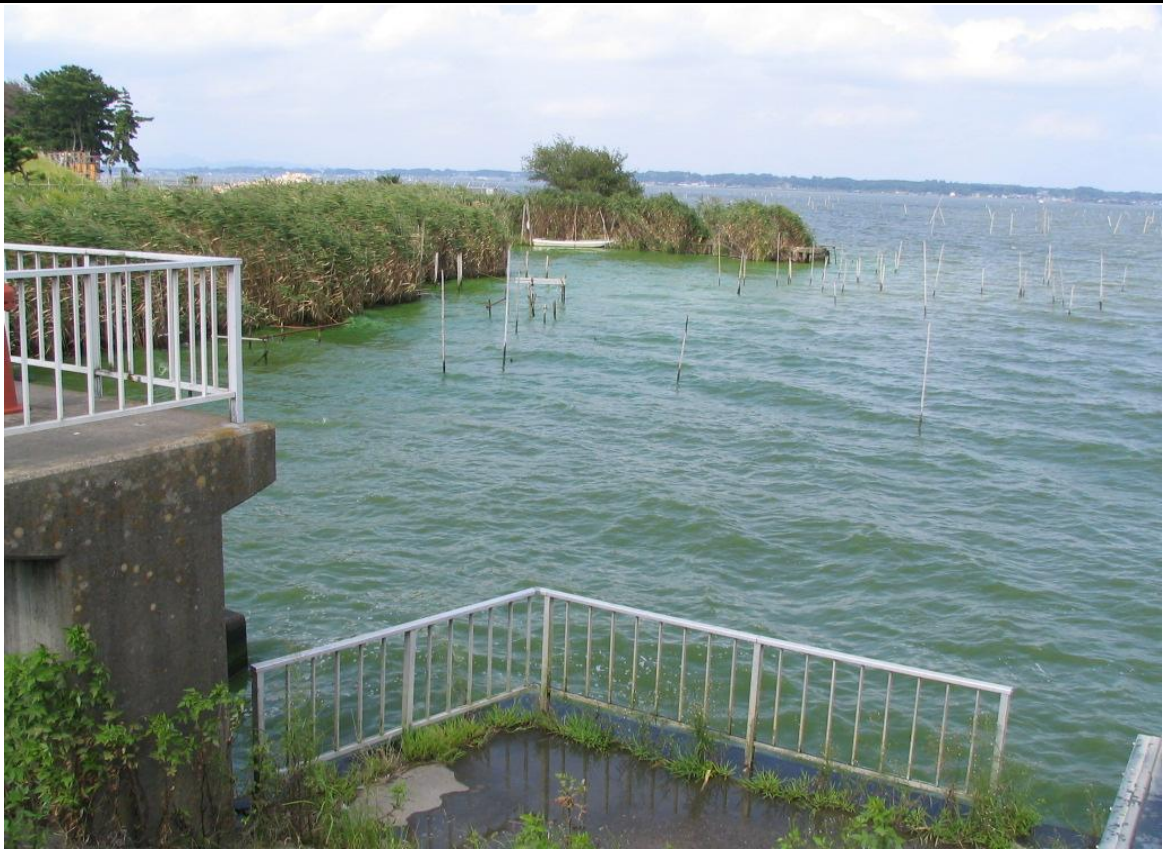
西浦右岸44.75km レベル3~4 悪臭無し

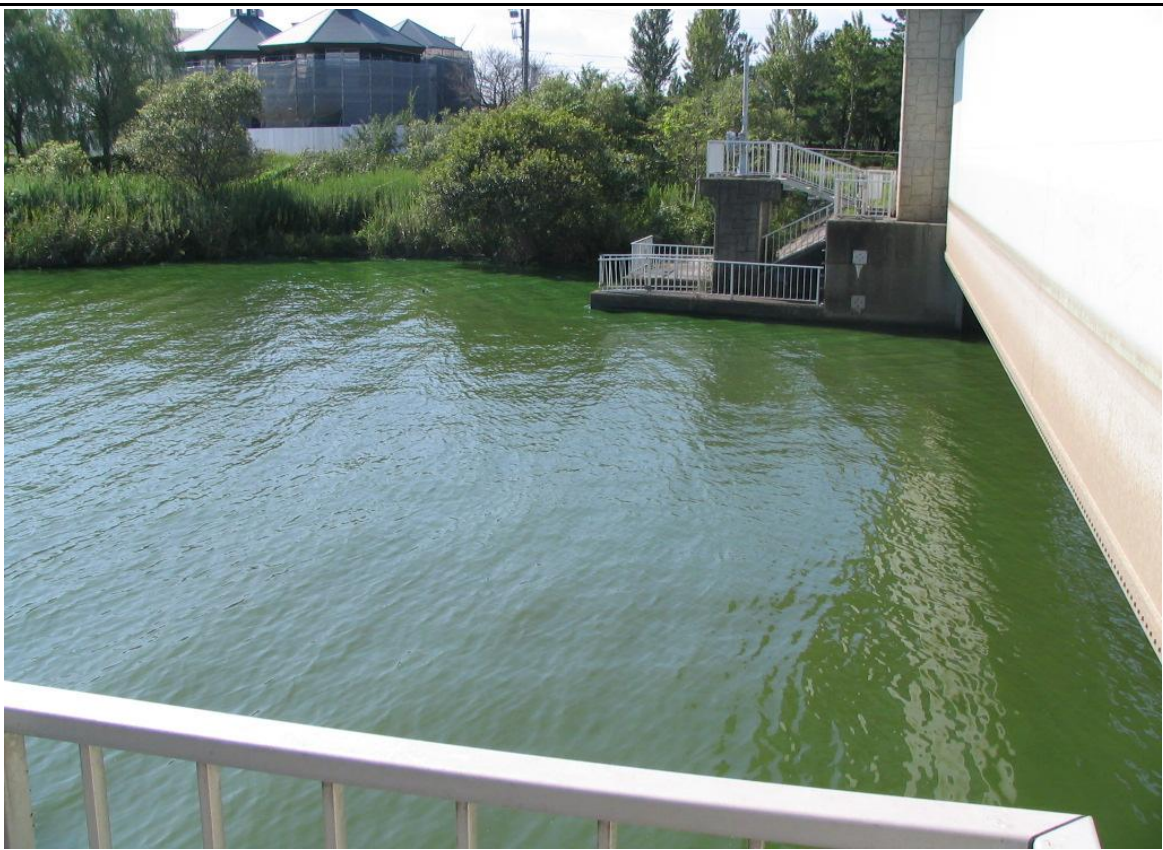
西浦右岸47.25km+50m 備前川河口 レベル3~4 悪臭無し

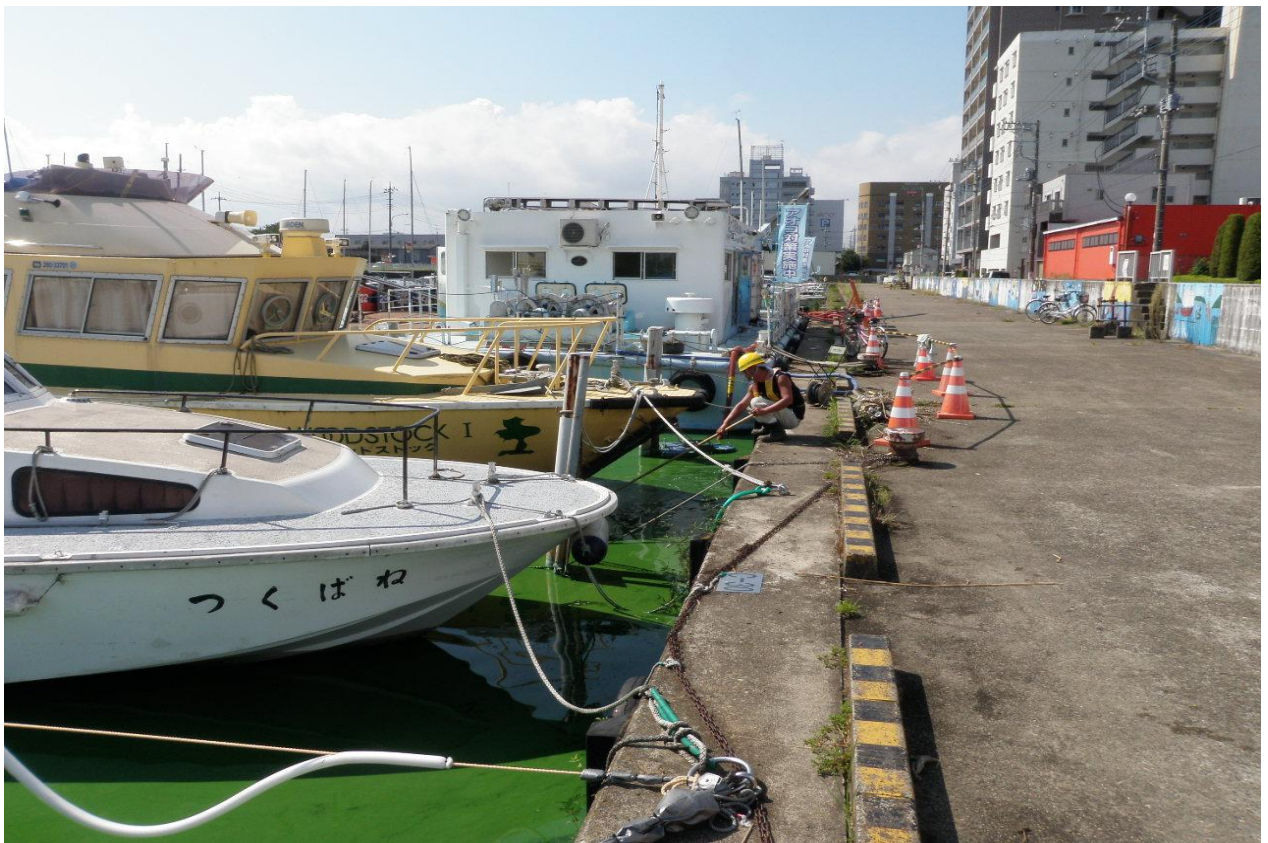
西浦中岸1.25km+300m (土浦港) レベル4 悪臭無し

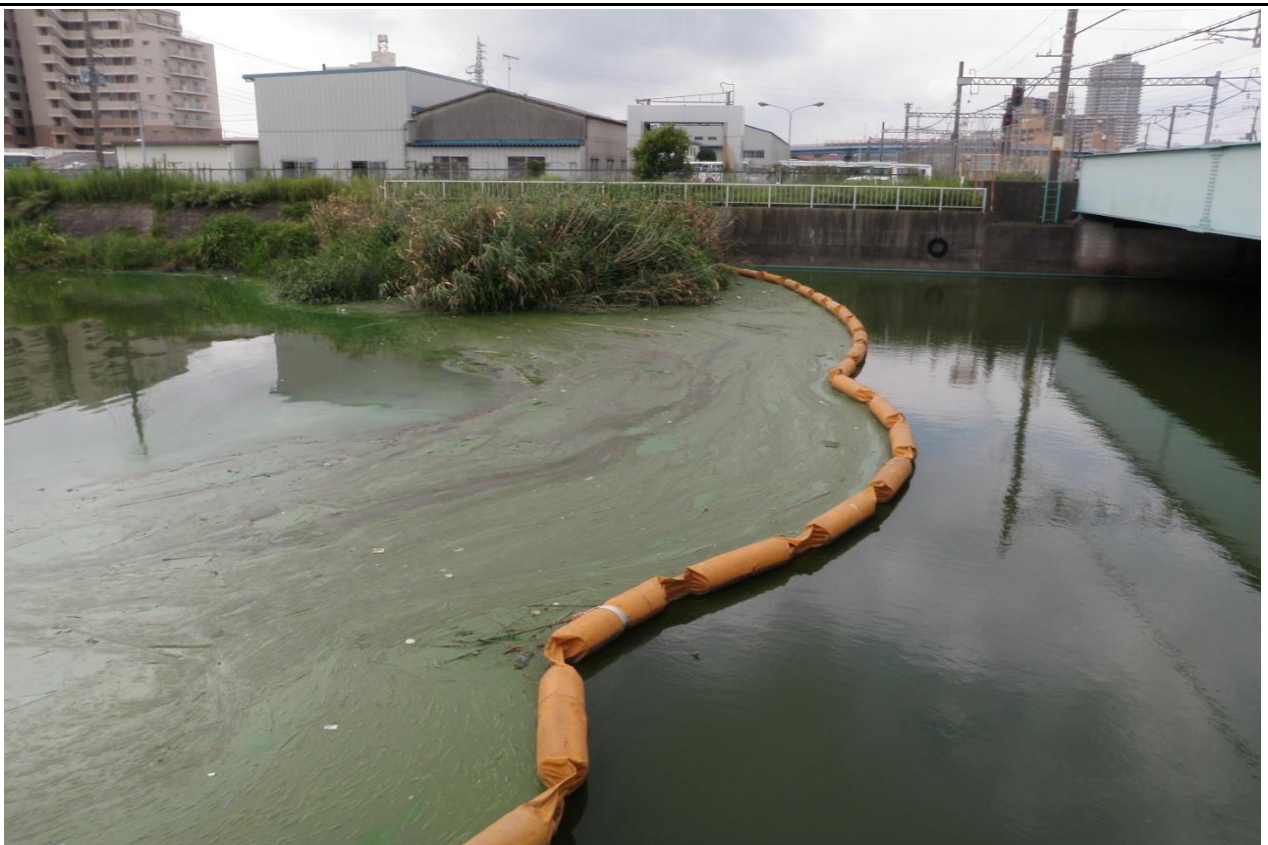
西浦中岸2.75km+40m (新川) レベル4~5 やや悪臭有り、 フェンス上流側 レベル2

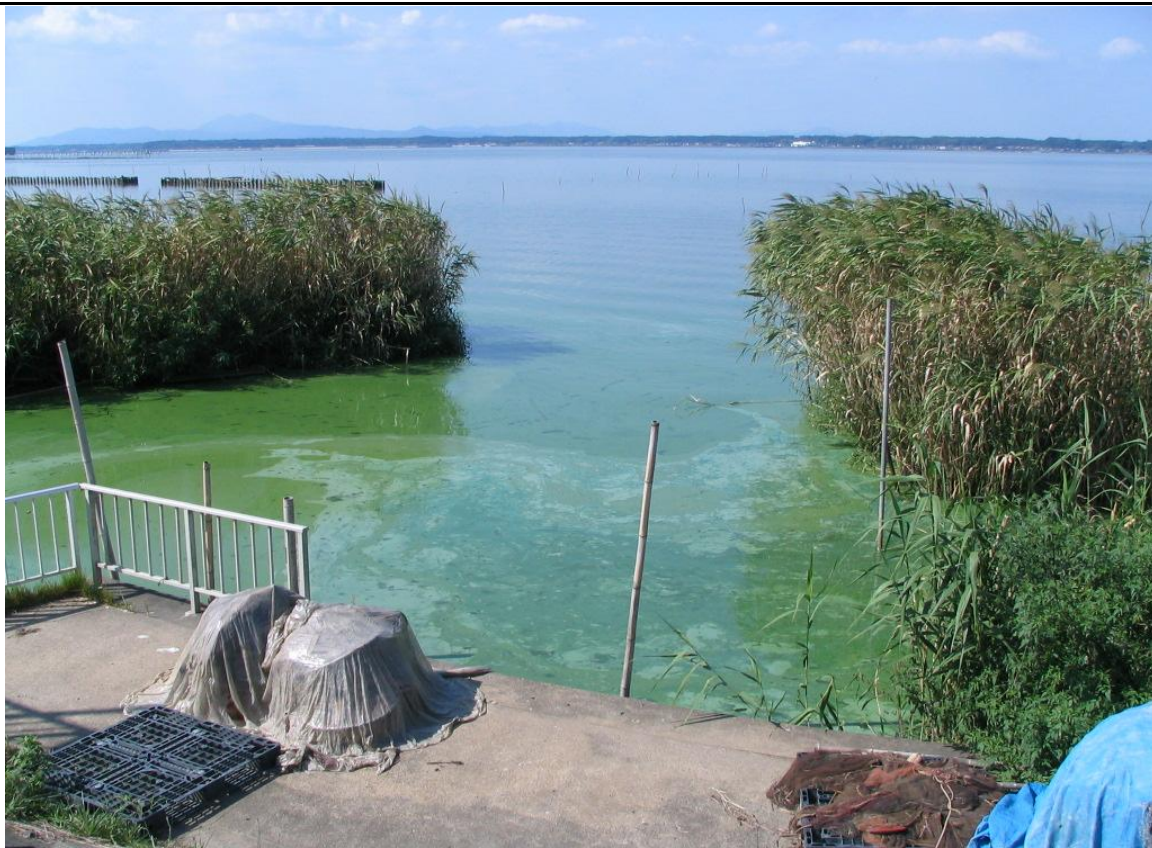
西浦右岸33.50km 根火樋管前 レベル4~5 悪臭有り

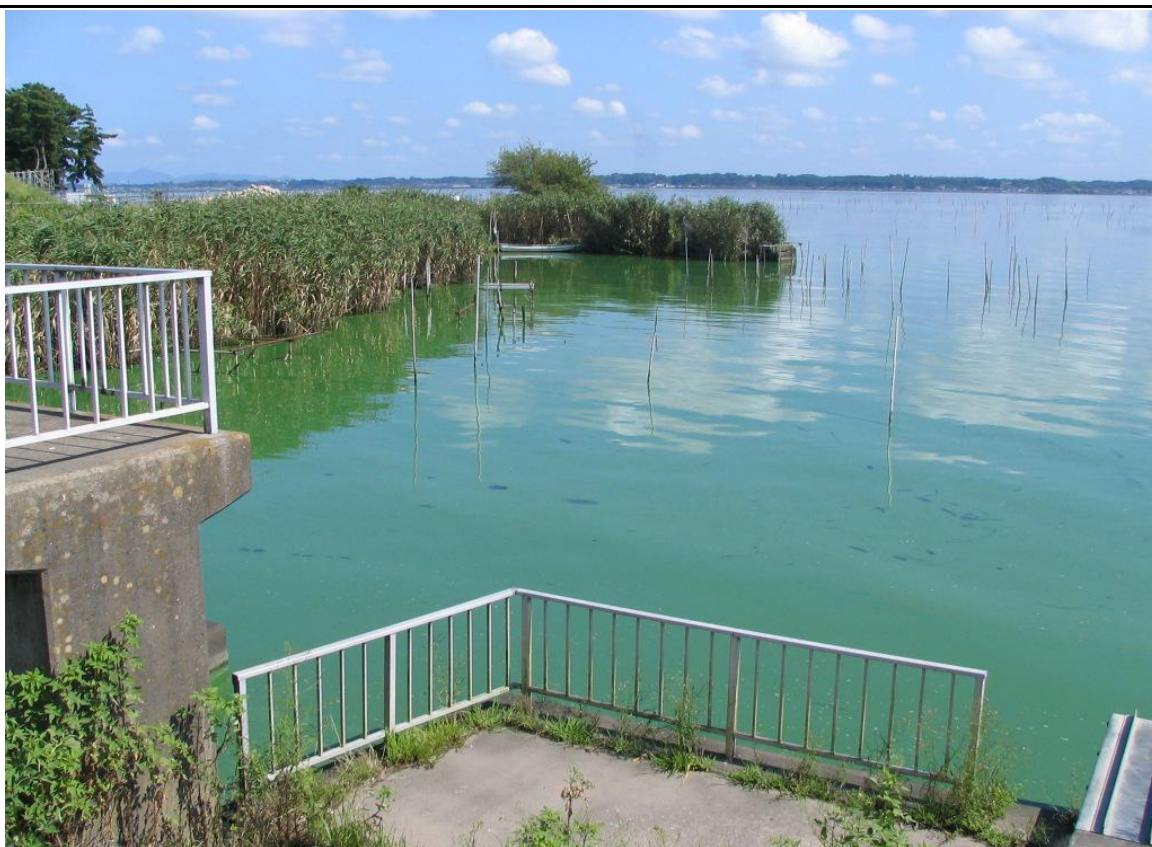
西浦右岸44.75km付近 レベル4 悪臭有り

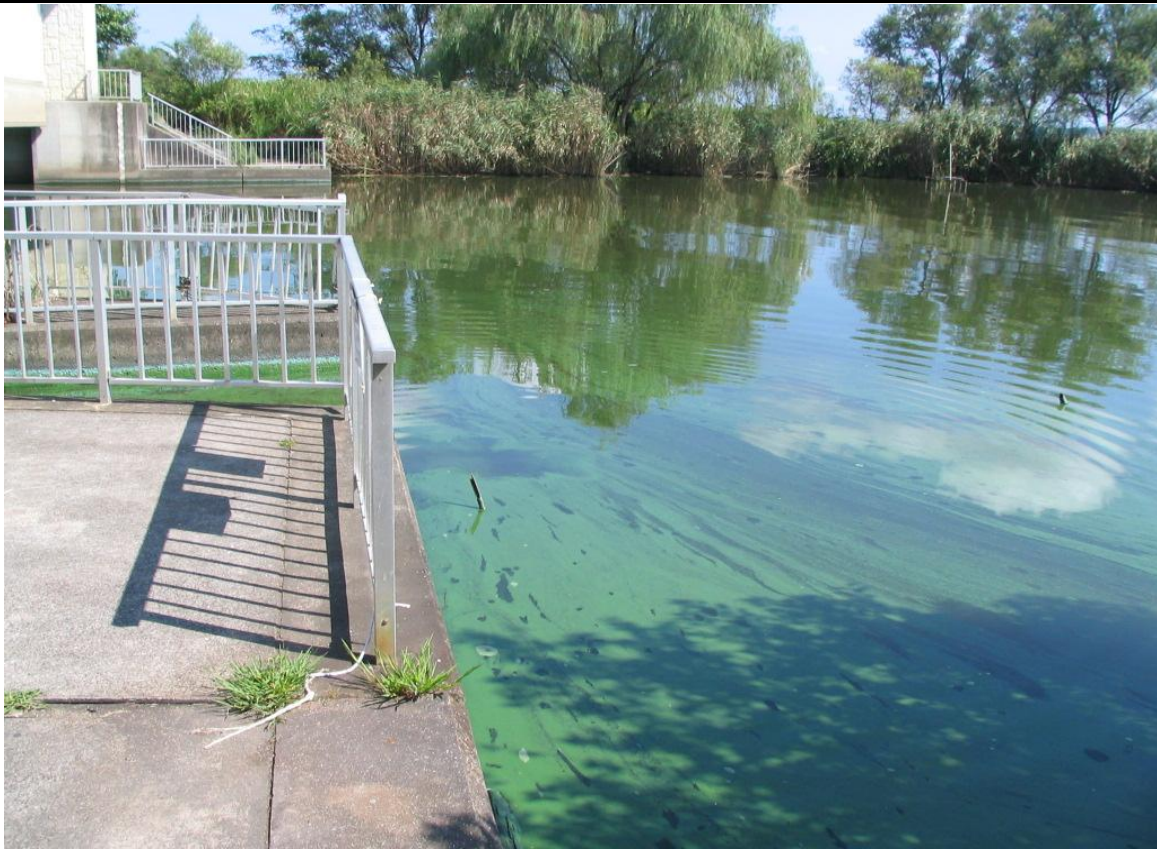
西浦右岸47.25km+50m 備前川河口 レベル3~4 やや悪臭有り
