西浦アオコ発生・対策状況日誌

平成 25 年 9 月 19 日 (木)

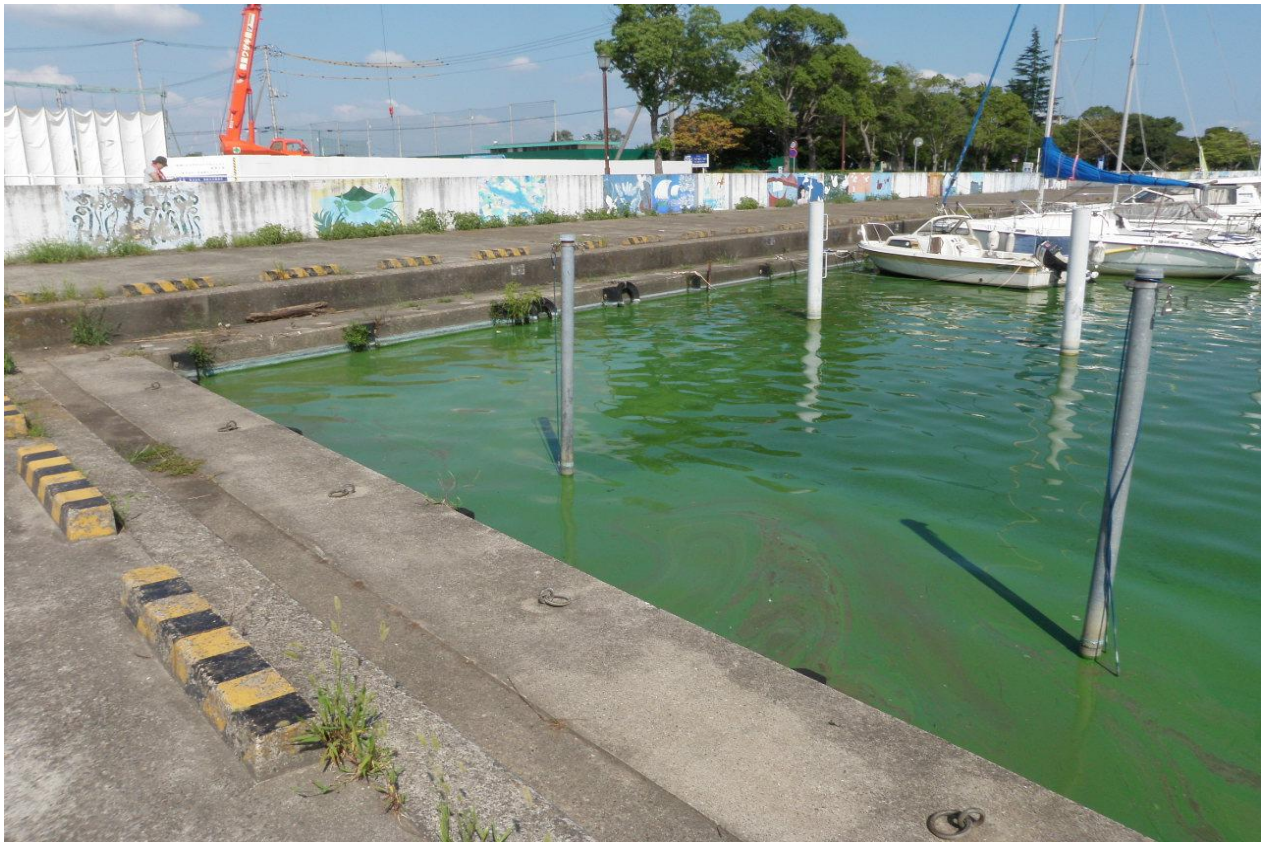
西浦中岸1.50km-100m (土浦港) レベル4 悪臭無し

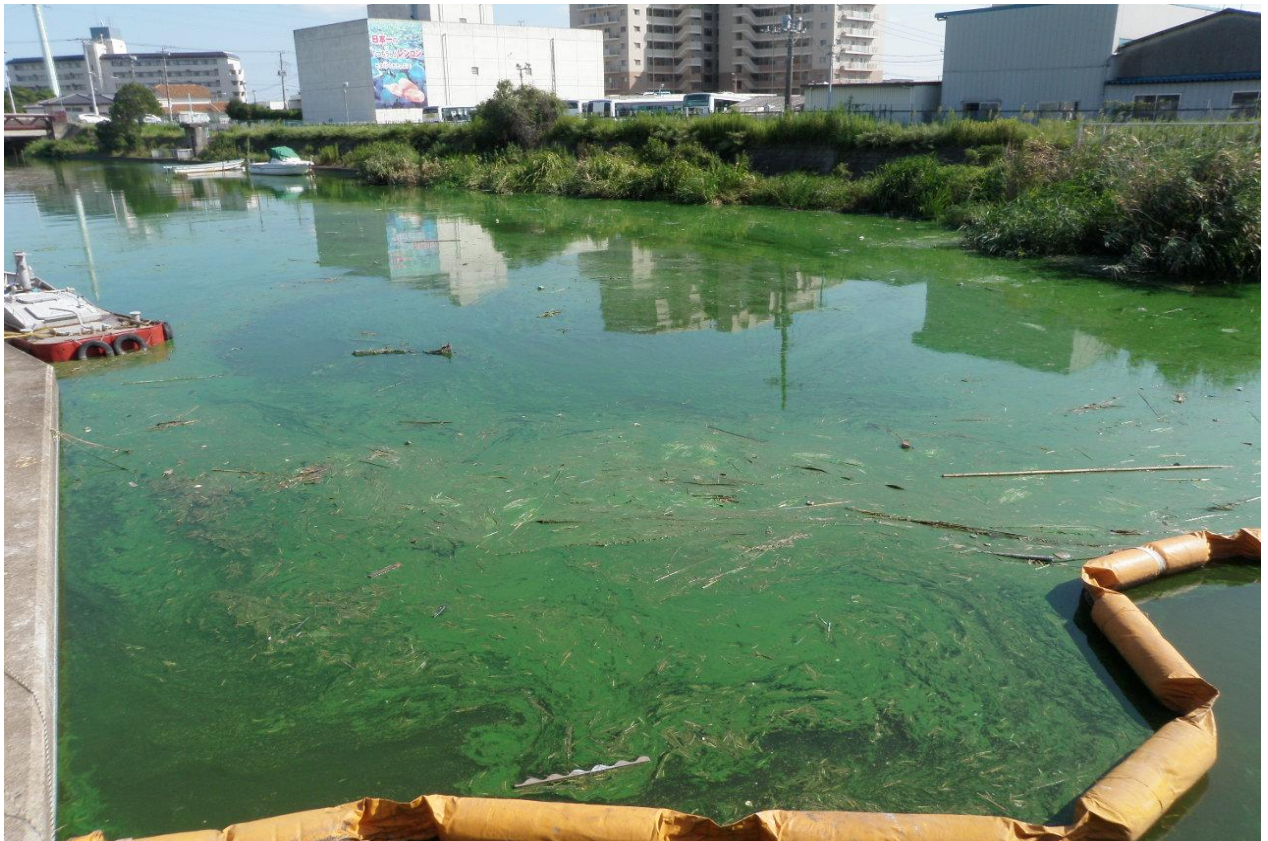
西浦中岸2.75km+40m (新川) レベル4 やや悪臭有り 作業船によるアオコ攪拌後

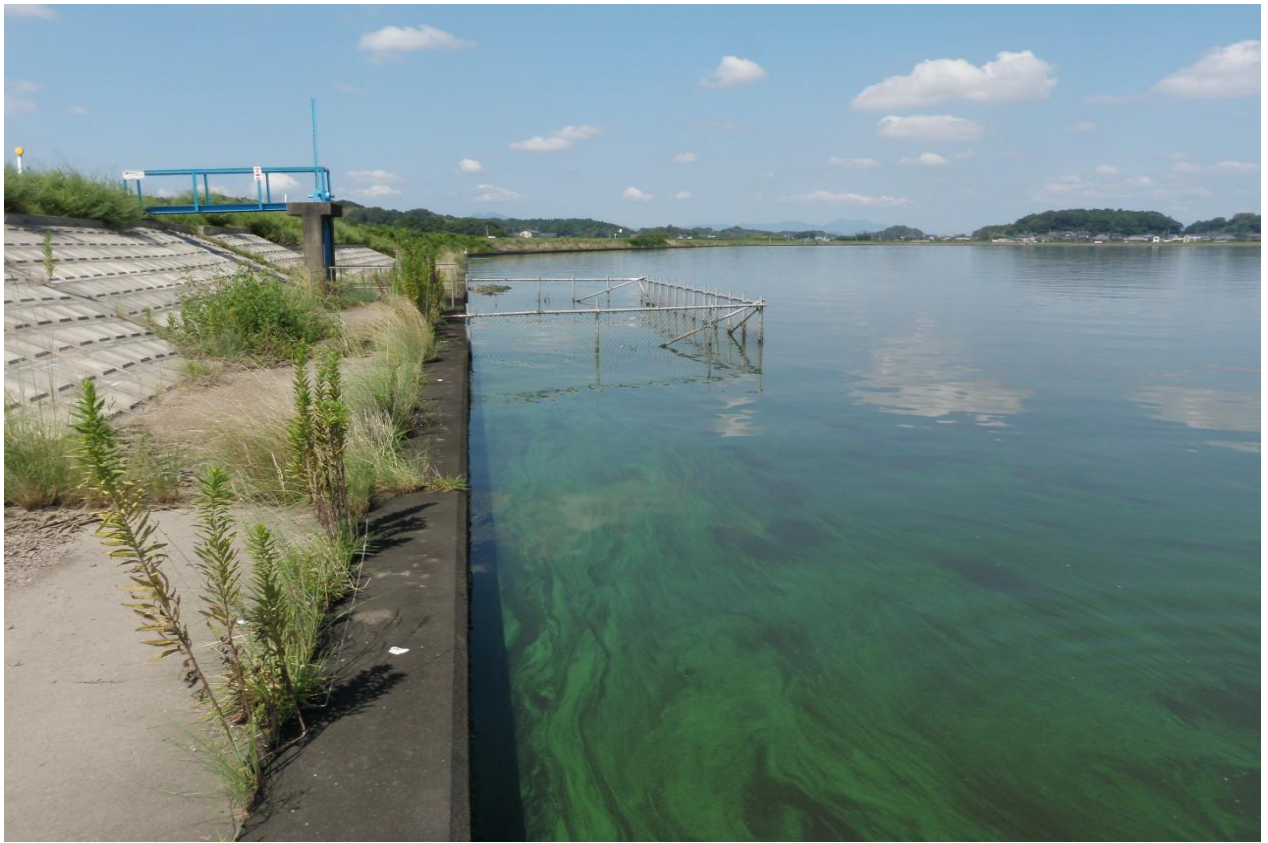
西浦中岸31.25km下 レベル3 悪臭無し

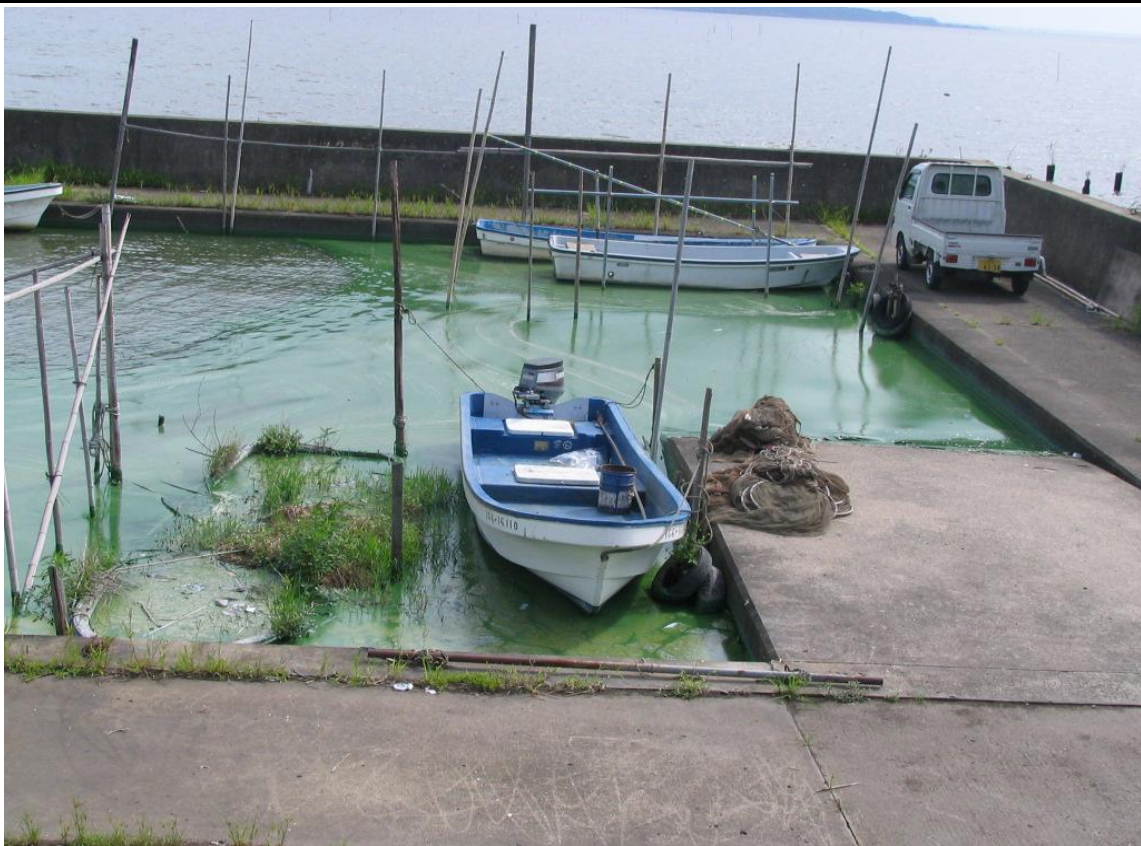
西浦右岸46.50km 大岩田舟溜 レベル3~5 やや臭気有

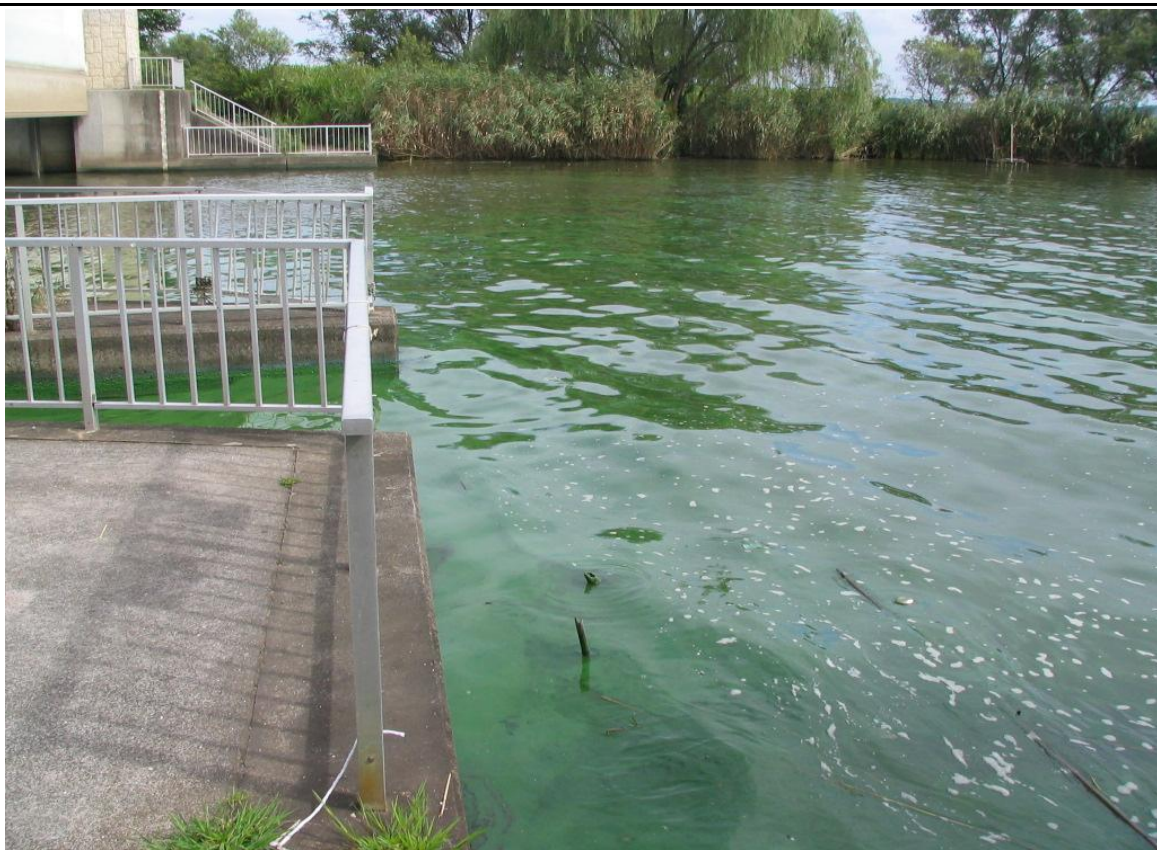
西浦右岸47.25km+50m 備前川河口 レベル3~4 やや臭気有

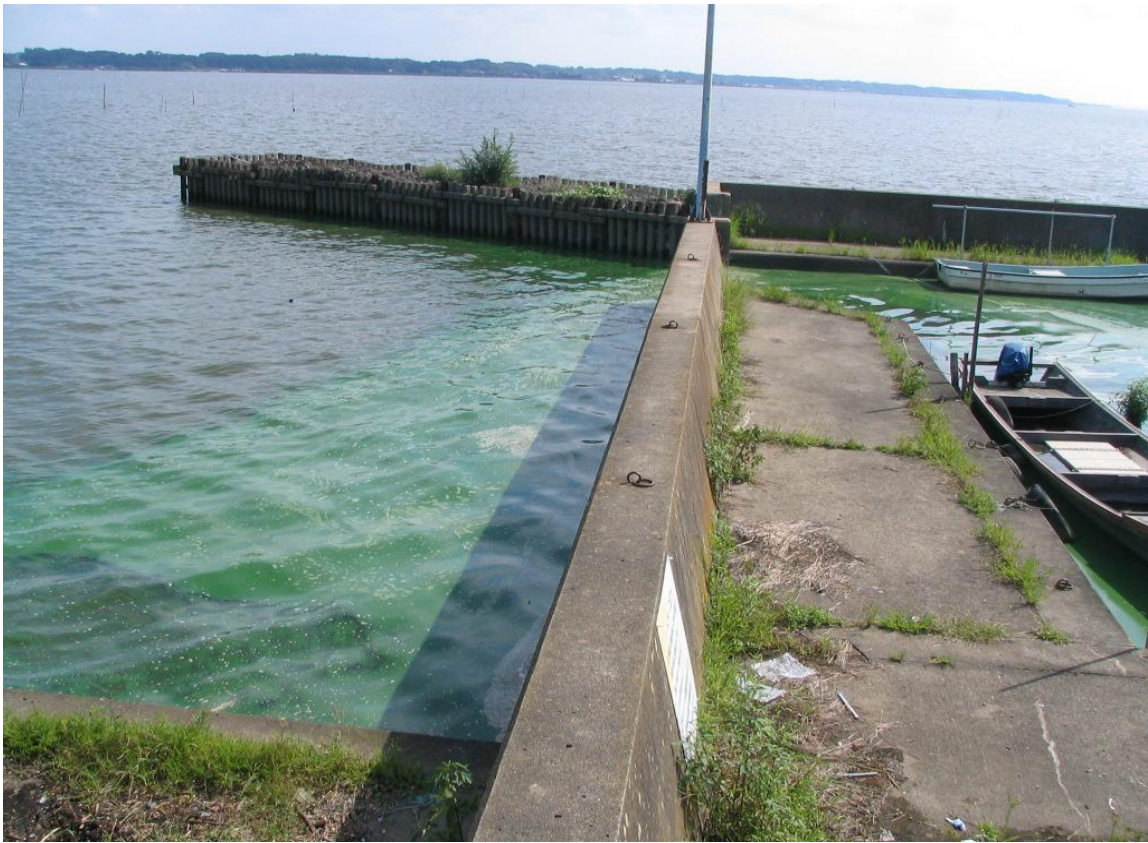
西浦右岸46.50km 大岩田舟溜り付近 レベル3~4 やや悪臭有り

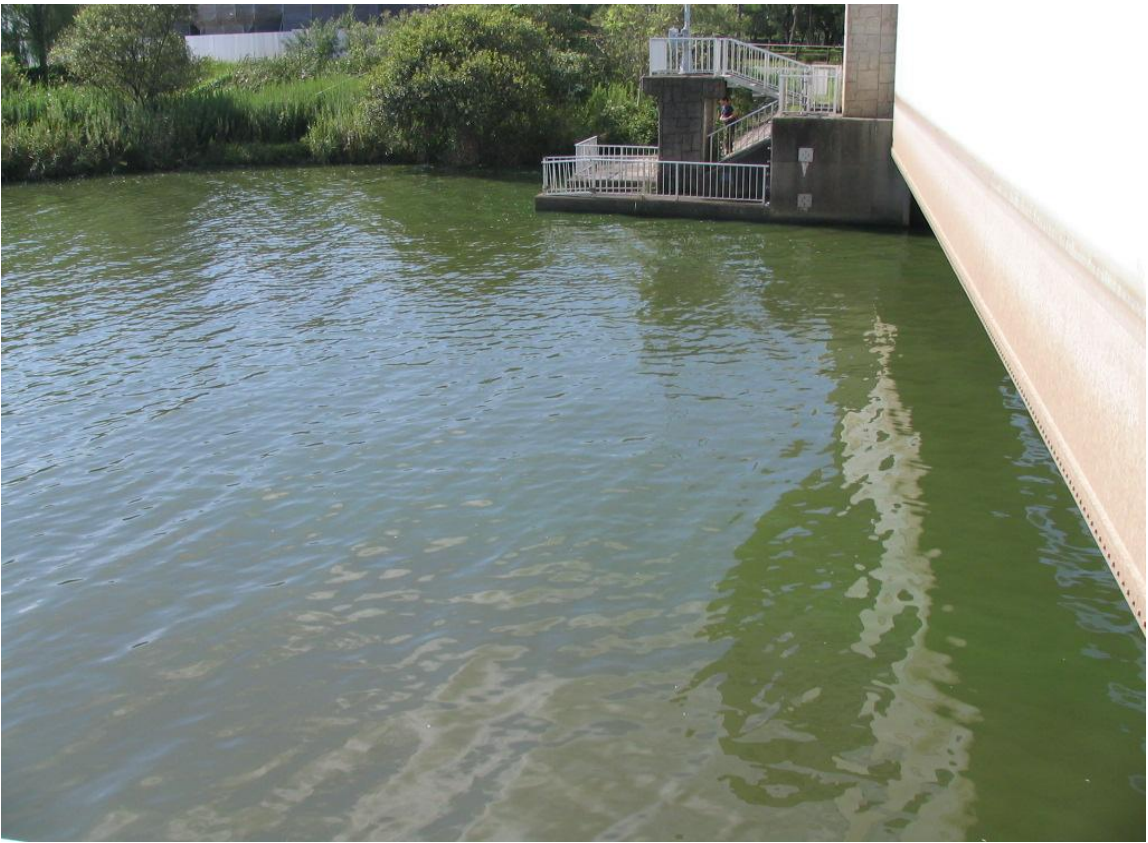
西浦右岸47.25km+50m 備前川河口 レベル3 悪臭無し

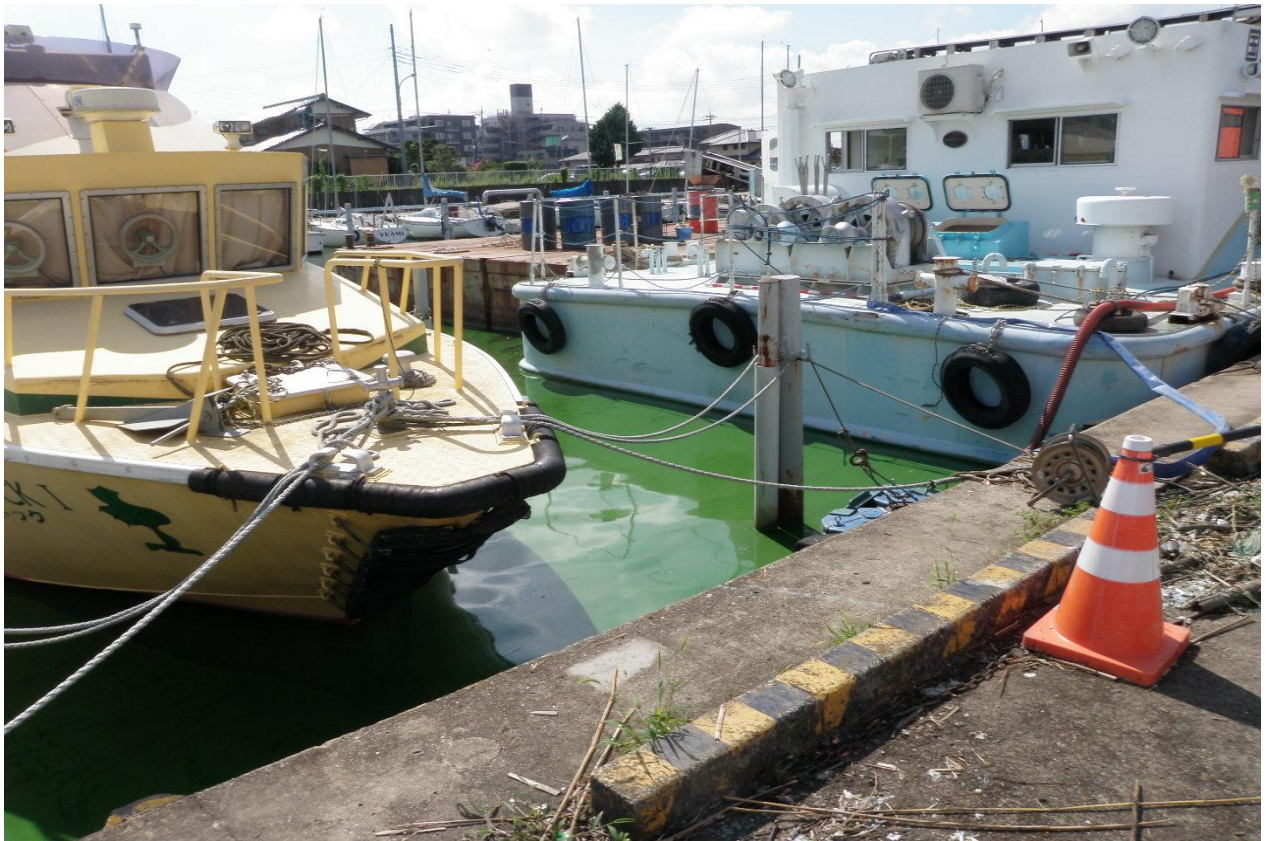
西浦中岸1.25km+300m（土浦港）レベル4 悪臭無し

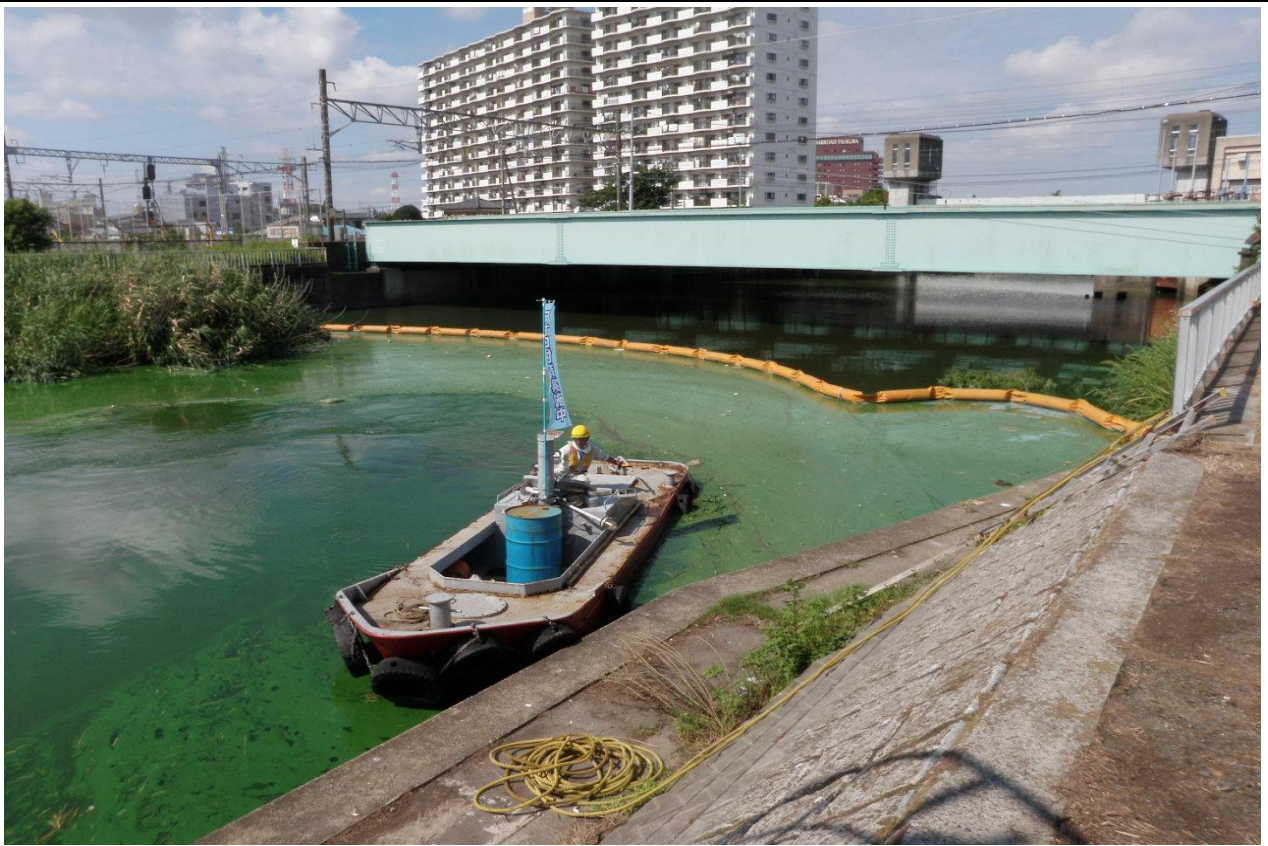
西浦中岸2.75km+40m（新川）レベル4～5 悪臭有り 作業船によるアオコ攪拌・流送作業実施中。

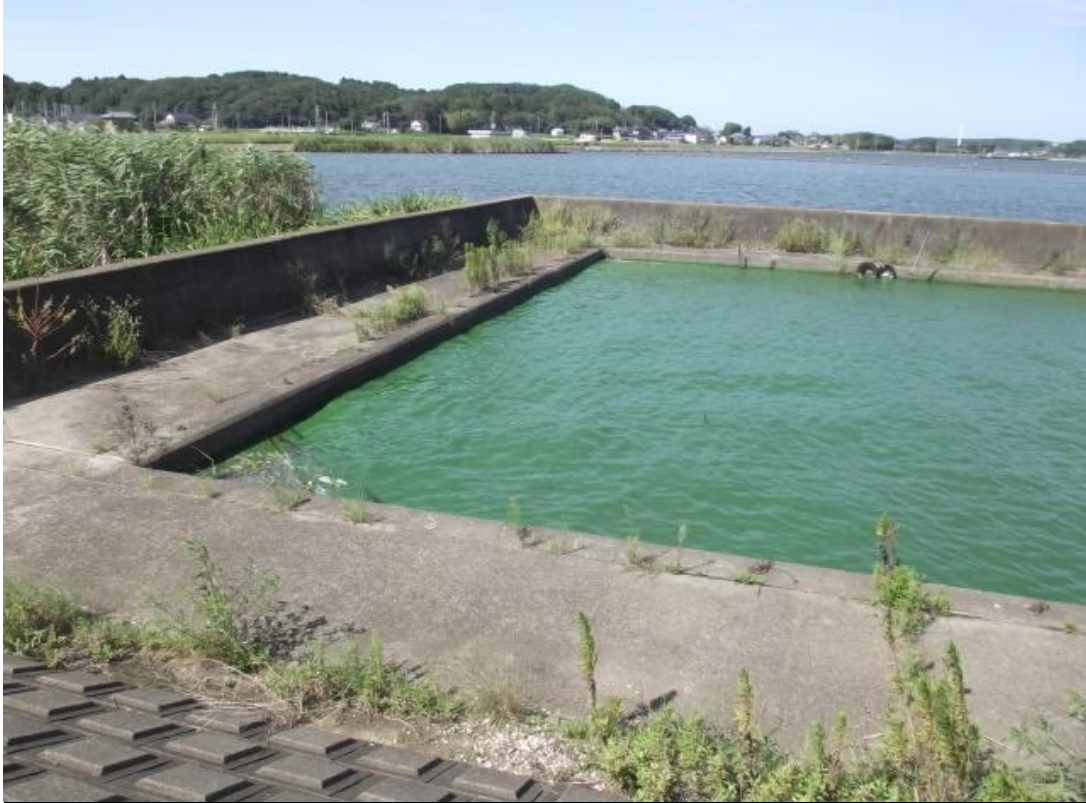
北浦右岸29. 25km-100m小舟津鶴ヶ居舟溜り レベル: 4 悪臭: 無

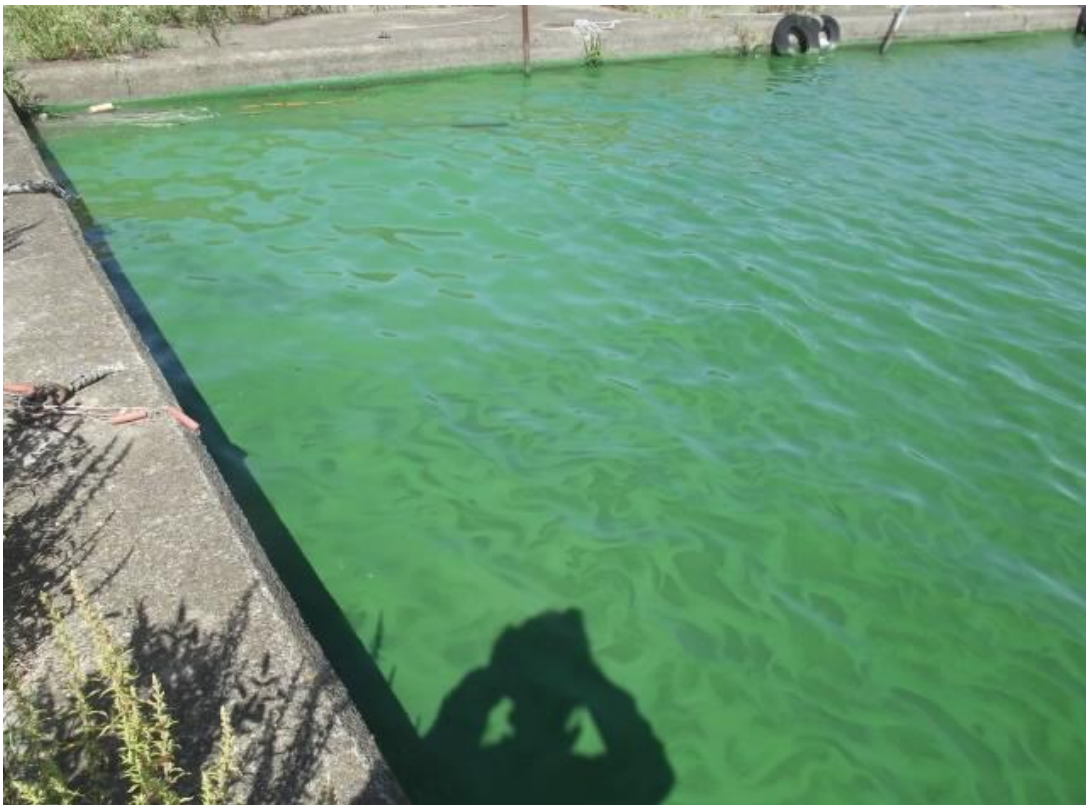
北浦右岸29. 25km-100m小舟津鶴ヶ居舟溜り レベル: 4 悪臭: 無

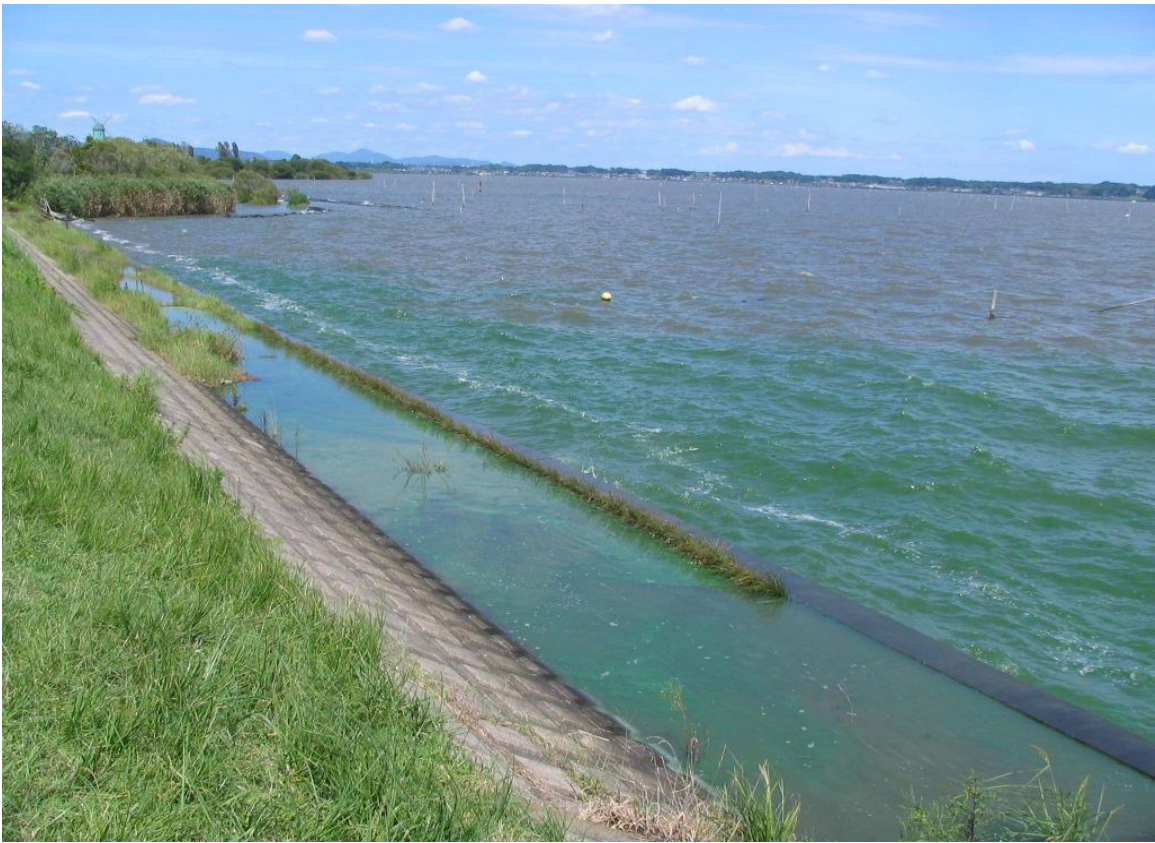
西浦右岸46.25km付近 レベル3~4 悪臭無し

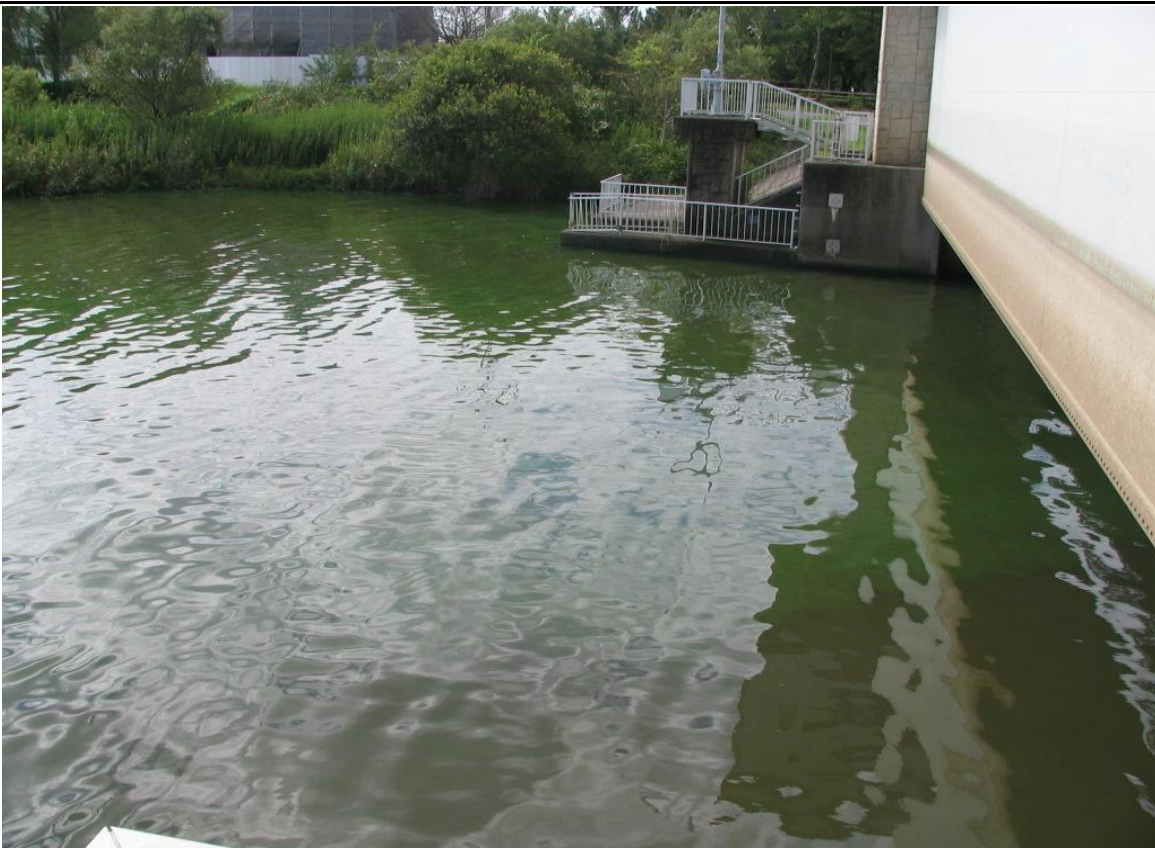
西浦右岸47.25km+50m 備前川河口 レベル3 悪臭無し

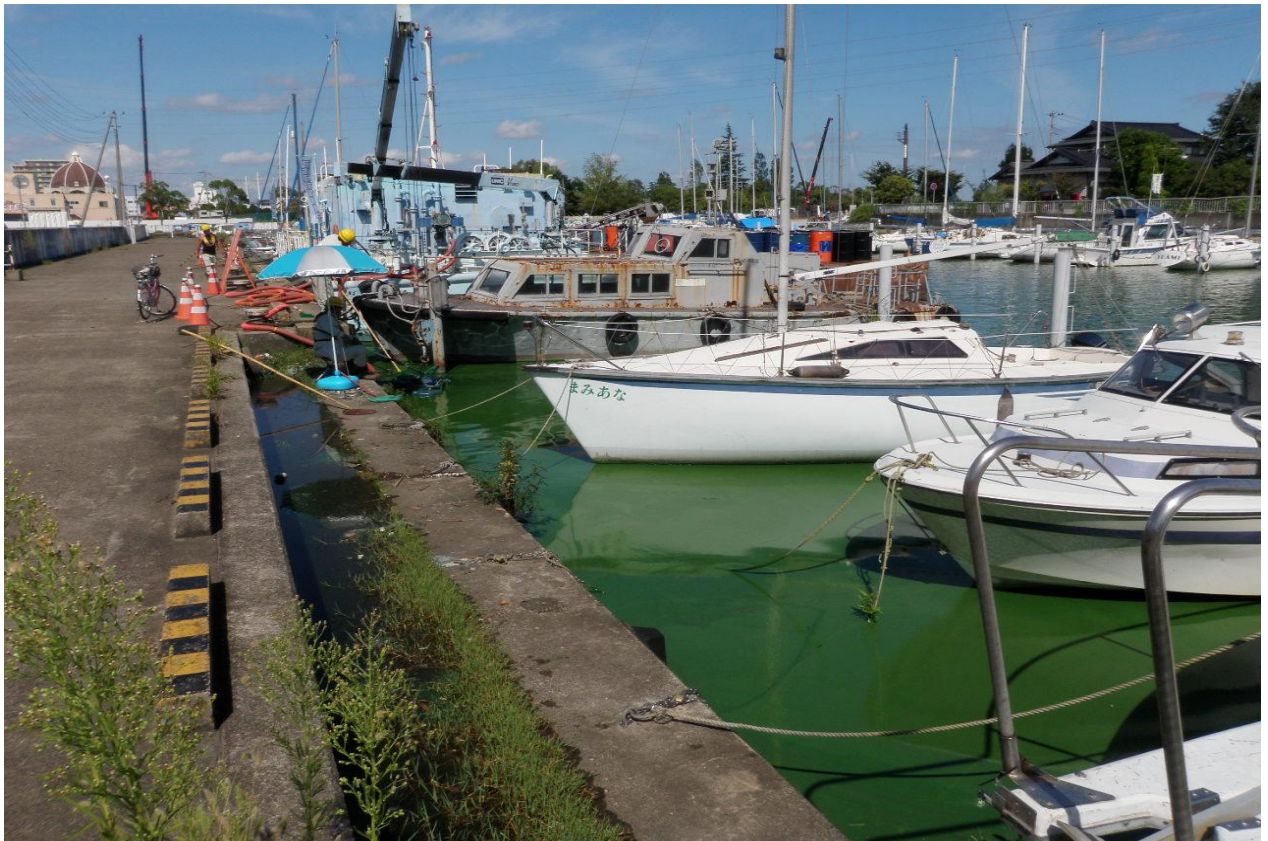
西浦中岸1.25km+300m (新川) レベル4 悪臭無し

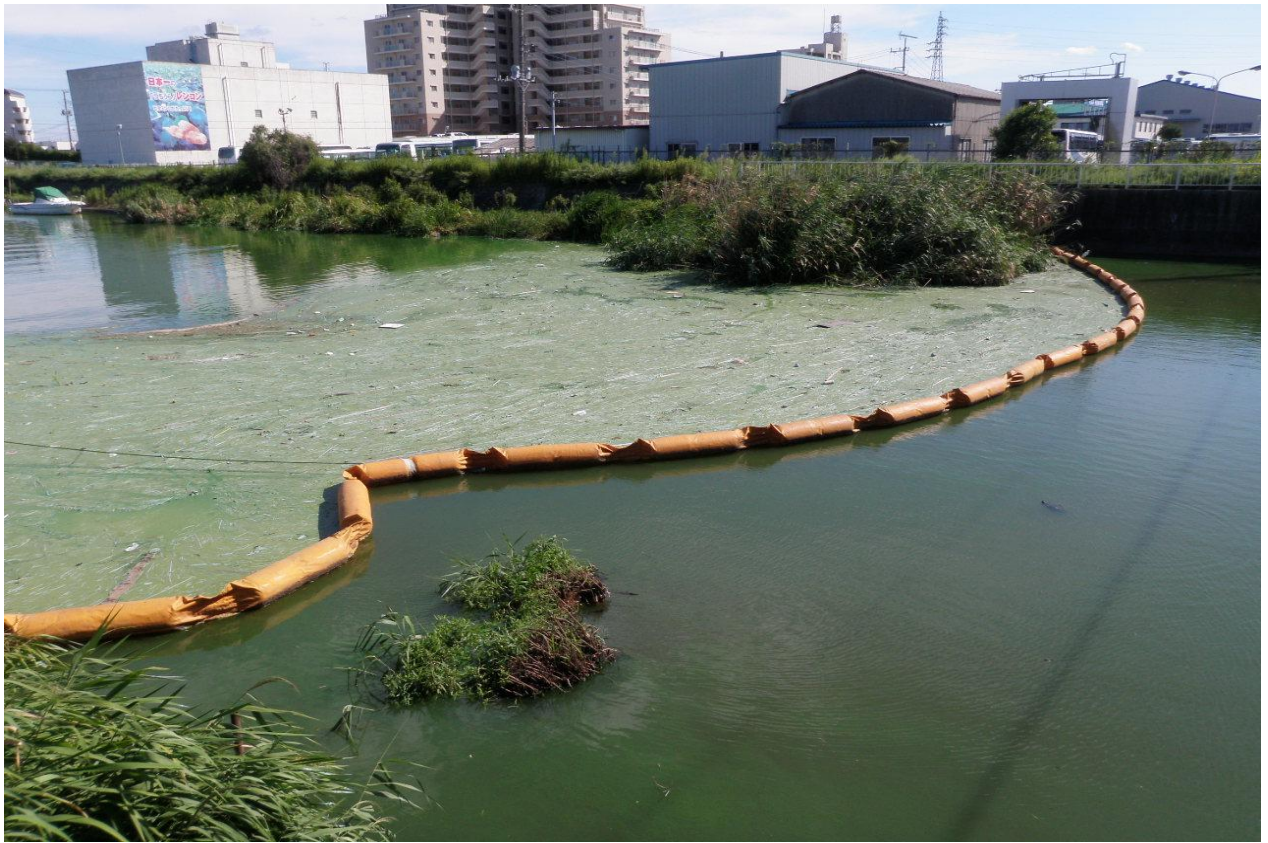
西浦中岸2.75km+40m (新川) レベル5 悪臭有り フェンス上流側 レベル2

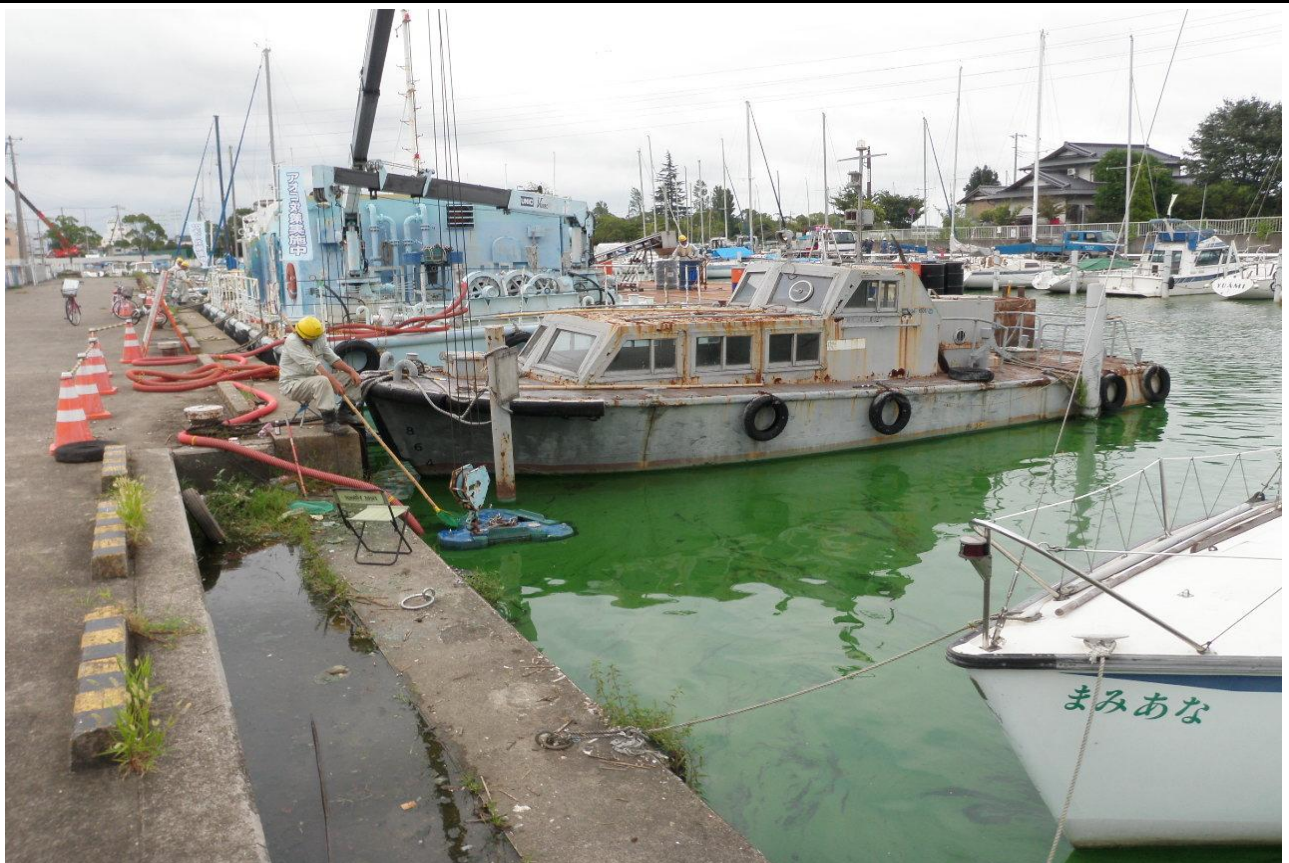
西浦中岸1.25km+300m (土浦港) レベル3~4 悪臭無し

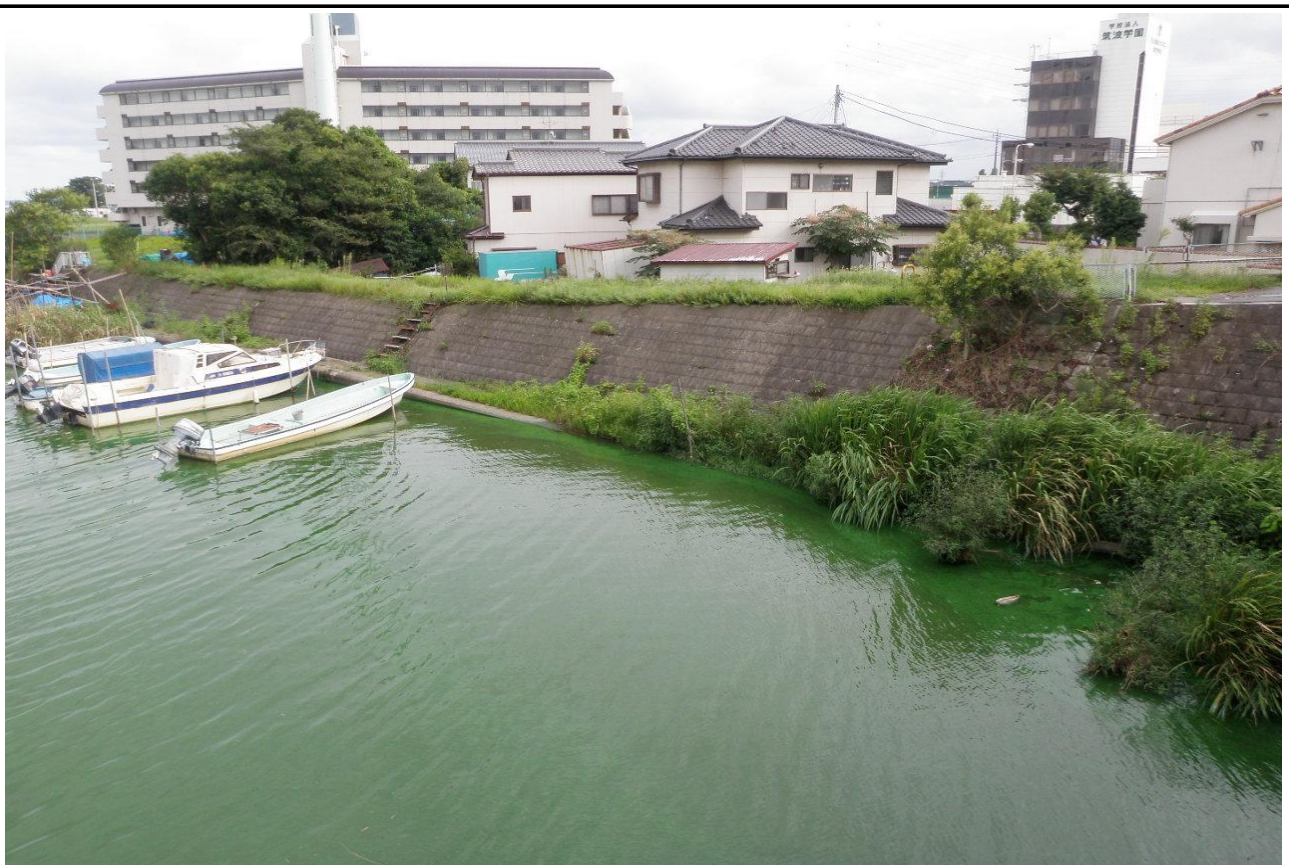
西浦中岸2.50km+100m (新川) レベル3 悪臭無し

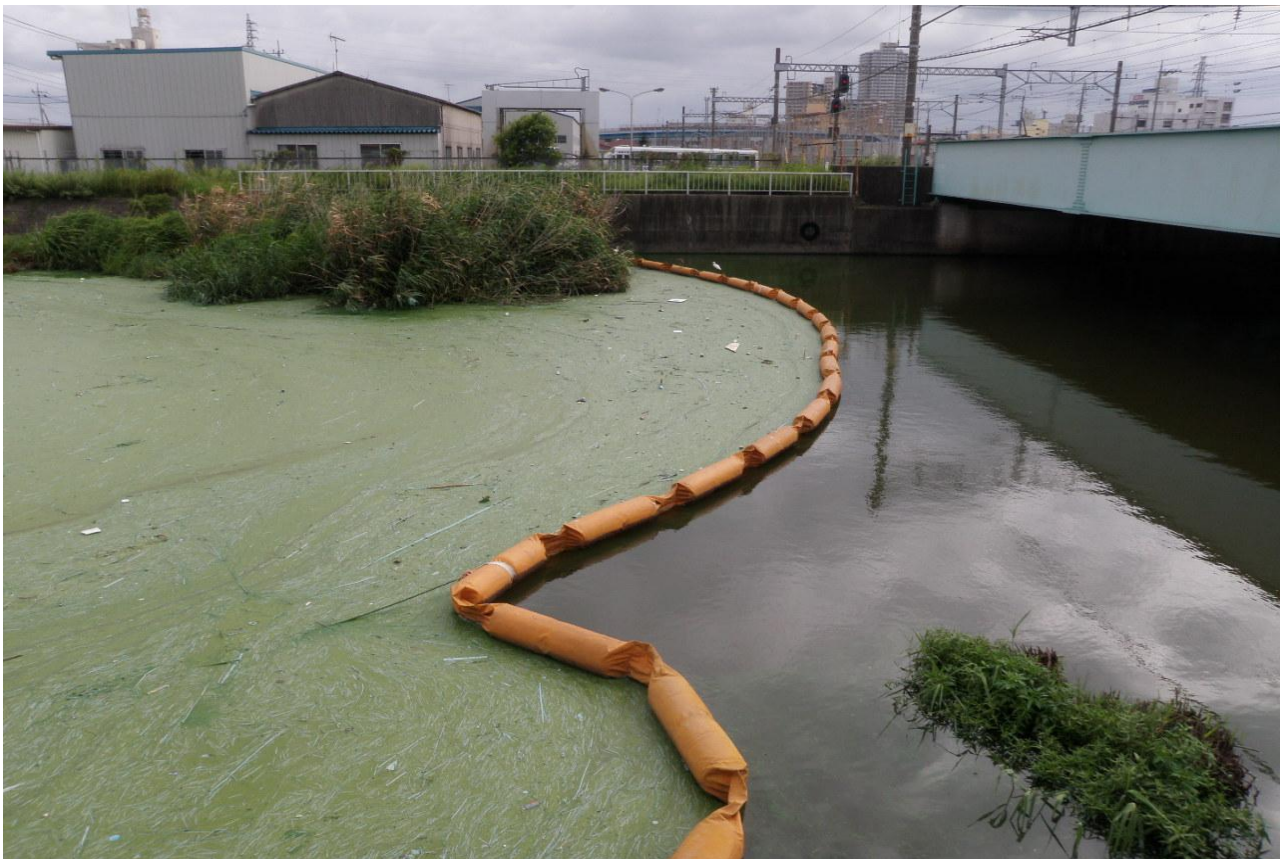
西浦中岸2.75km+40m (新川) レベル5 悪臭有り フェンス上流側アオコ無し

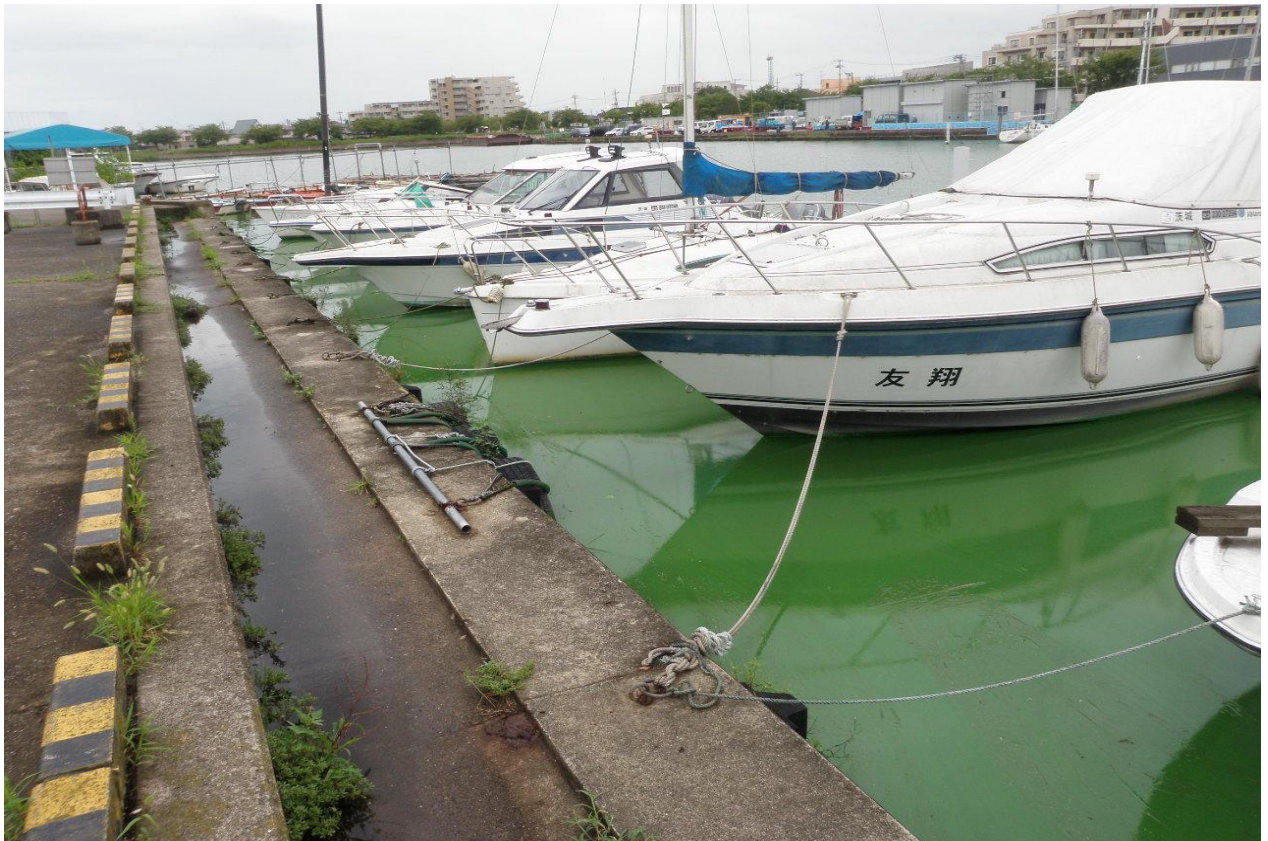
西浦中岸1.50km+50m (土浦港) レベル4 悪臭無し

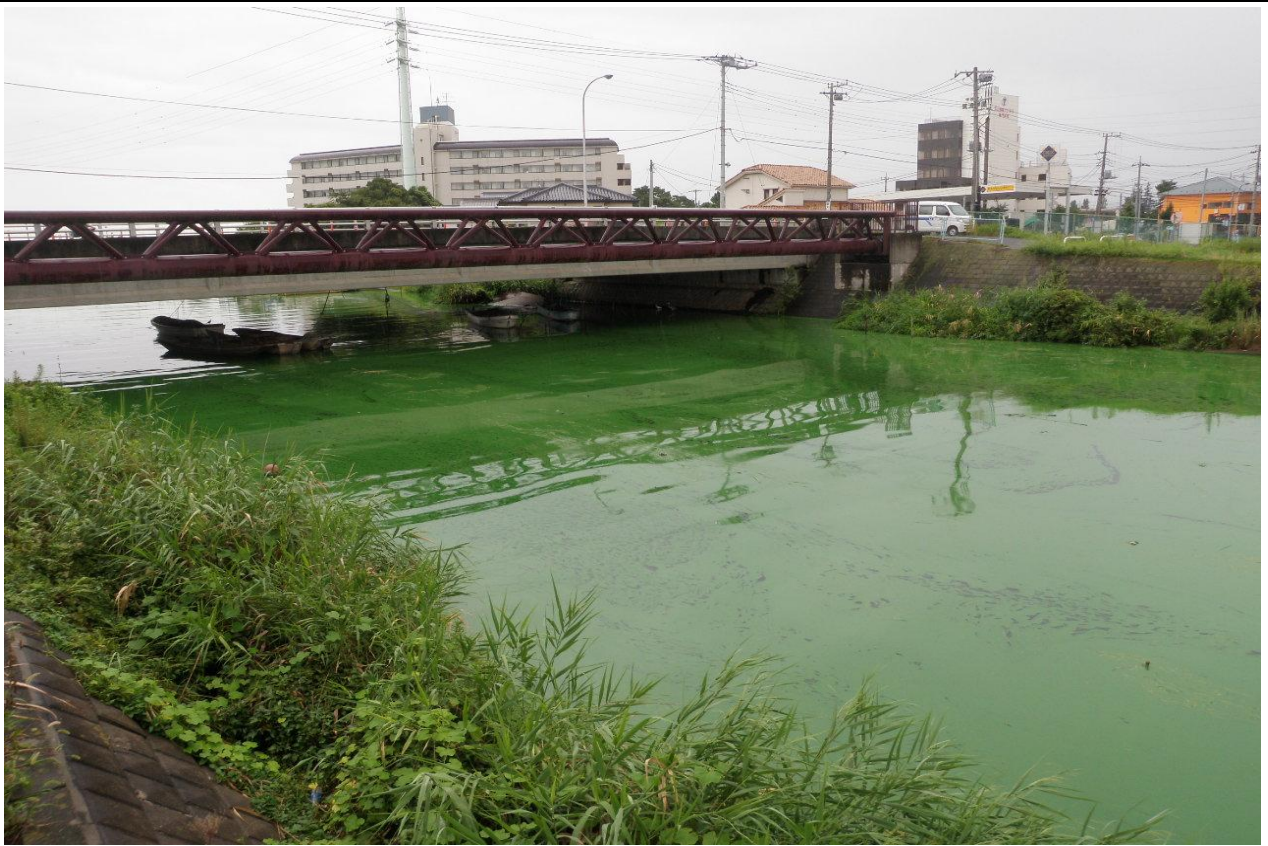
西浦中岸2.75km-100m (新川) レベル4 悪臭無し

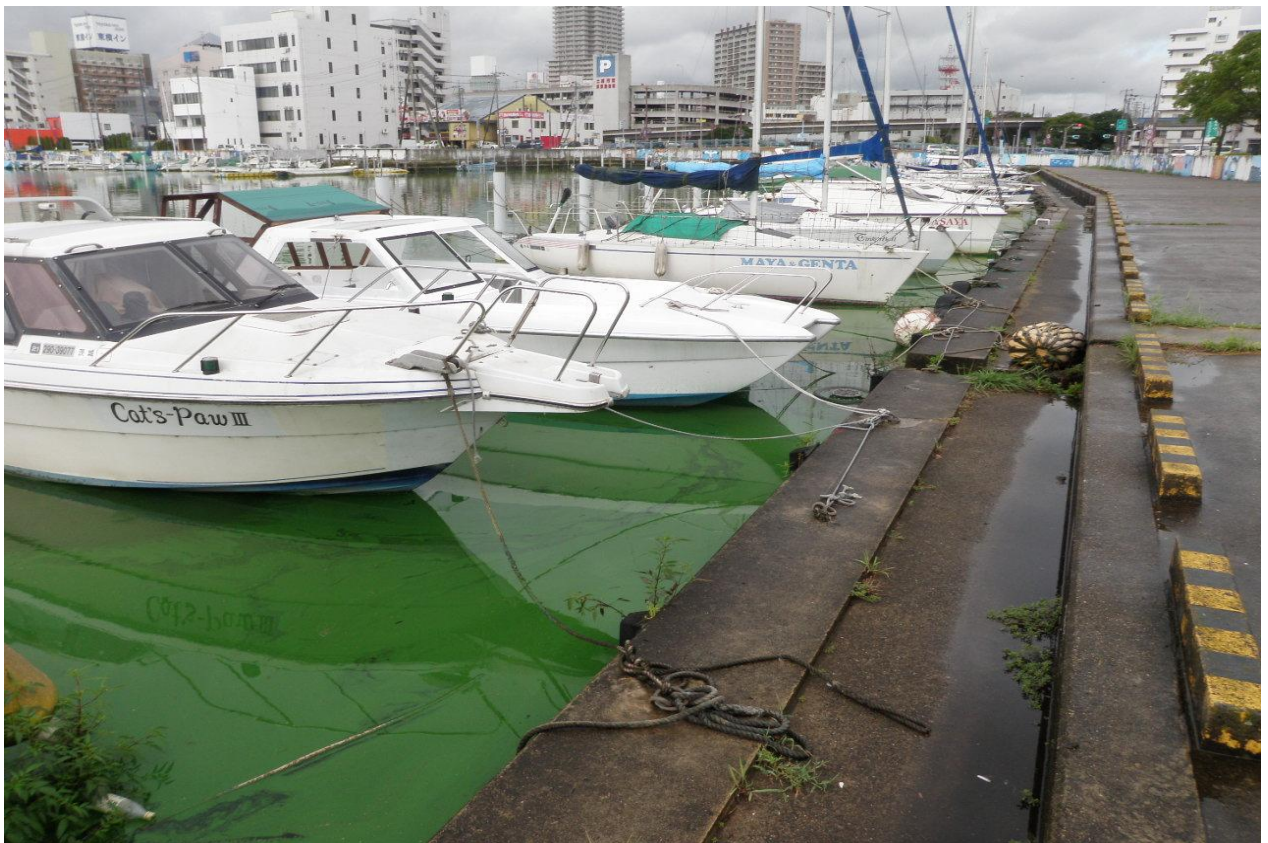
西浦中岸1.50km (土浦港) レベル4 悪臭無し

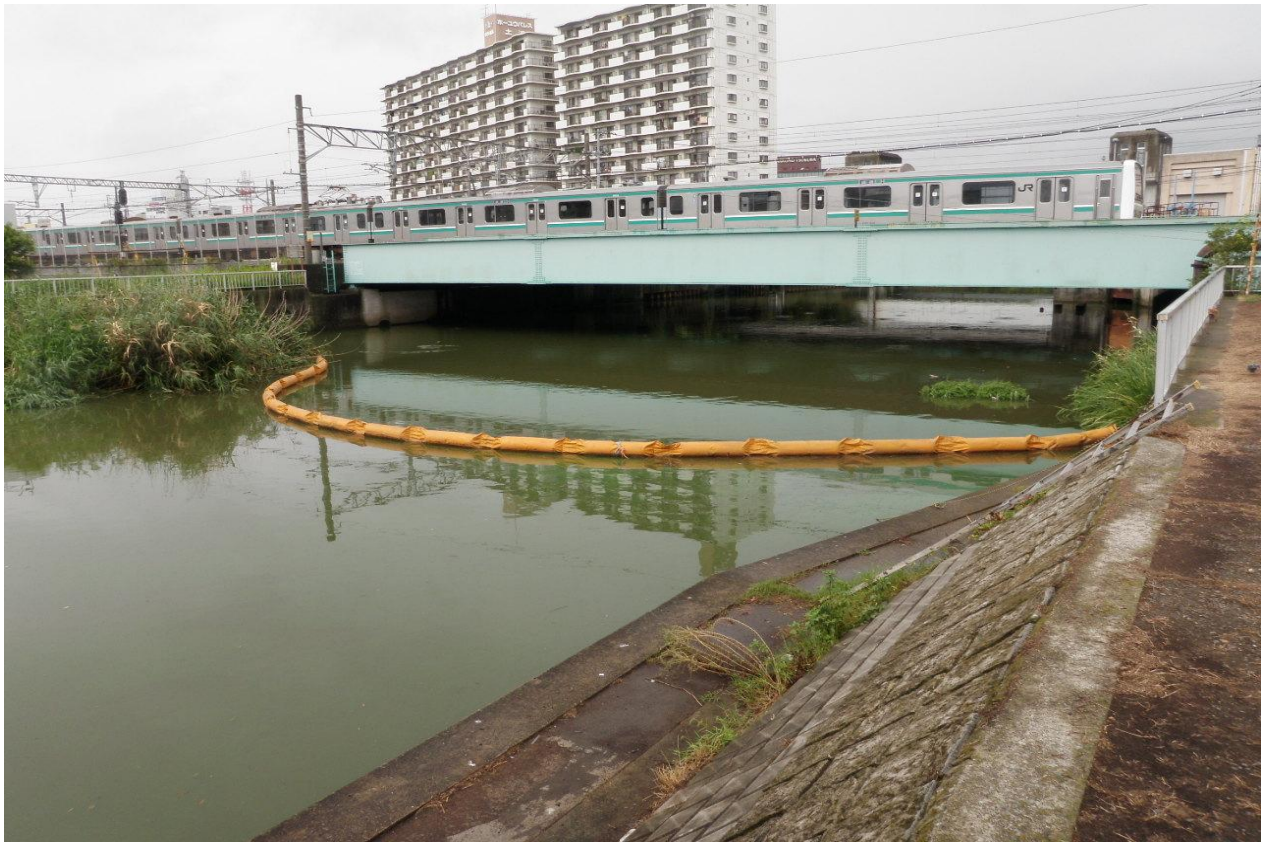
西浦中岸2.75km+40m (新川) レベル2~3 悪臭無し
