西浦アオコ発生・対策状況日誌

平成 25 年 9 月 19 日 (木)

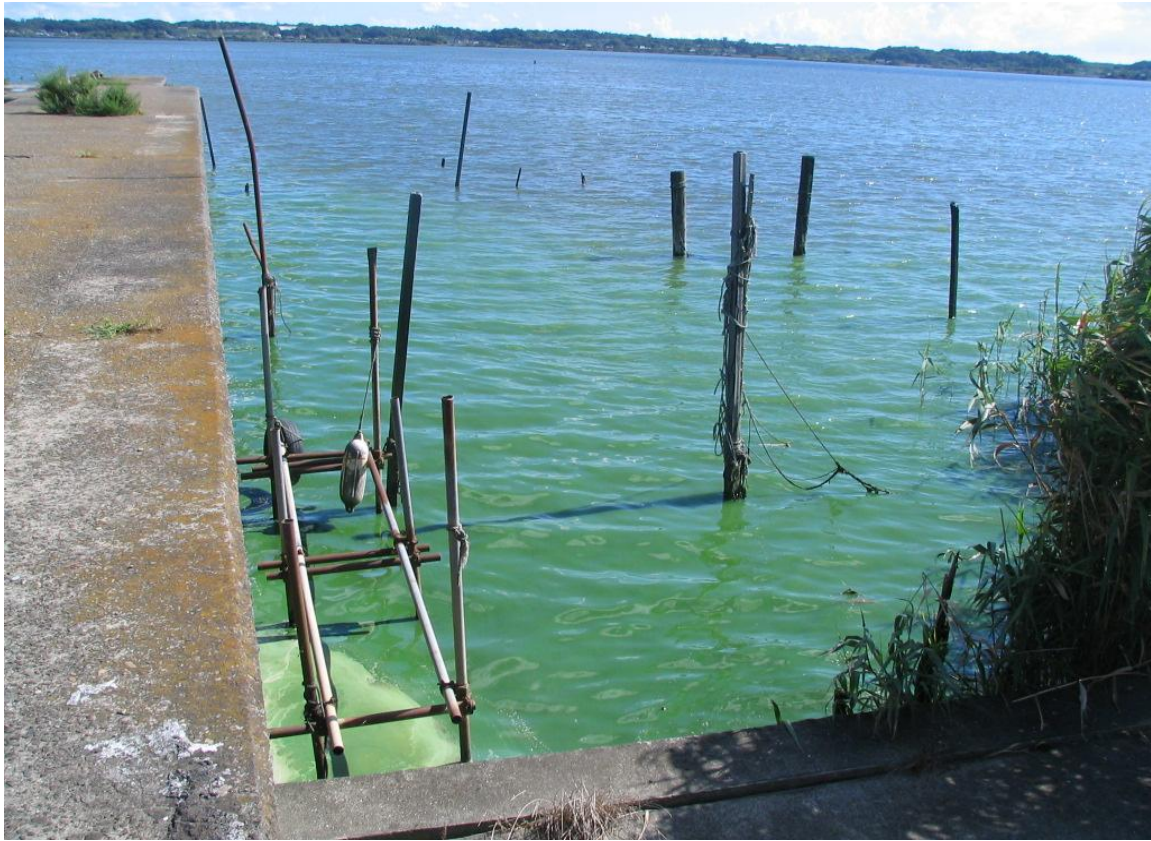
西浦右岸27.75km付近 レベル3~4 やや悪臭有り

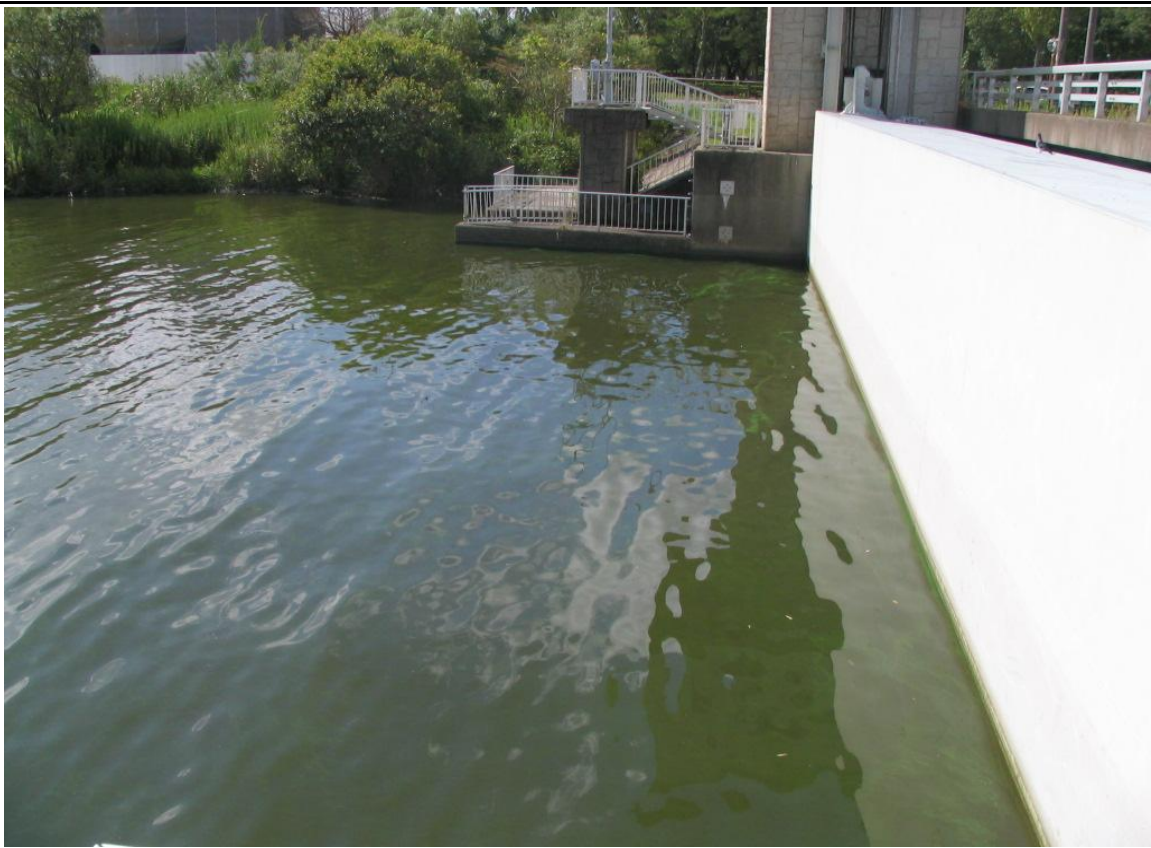
西浦右岸47.25km+50m 備前川河口 レベル3 悪臭無し

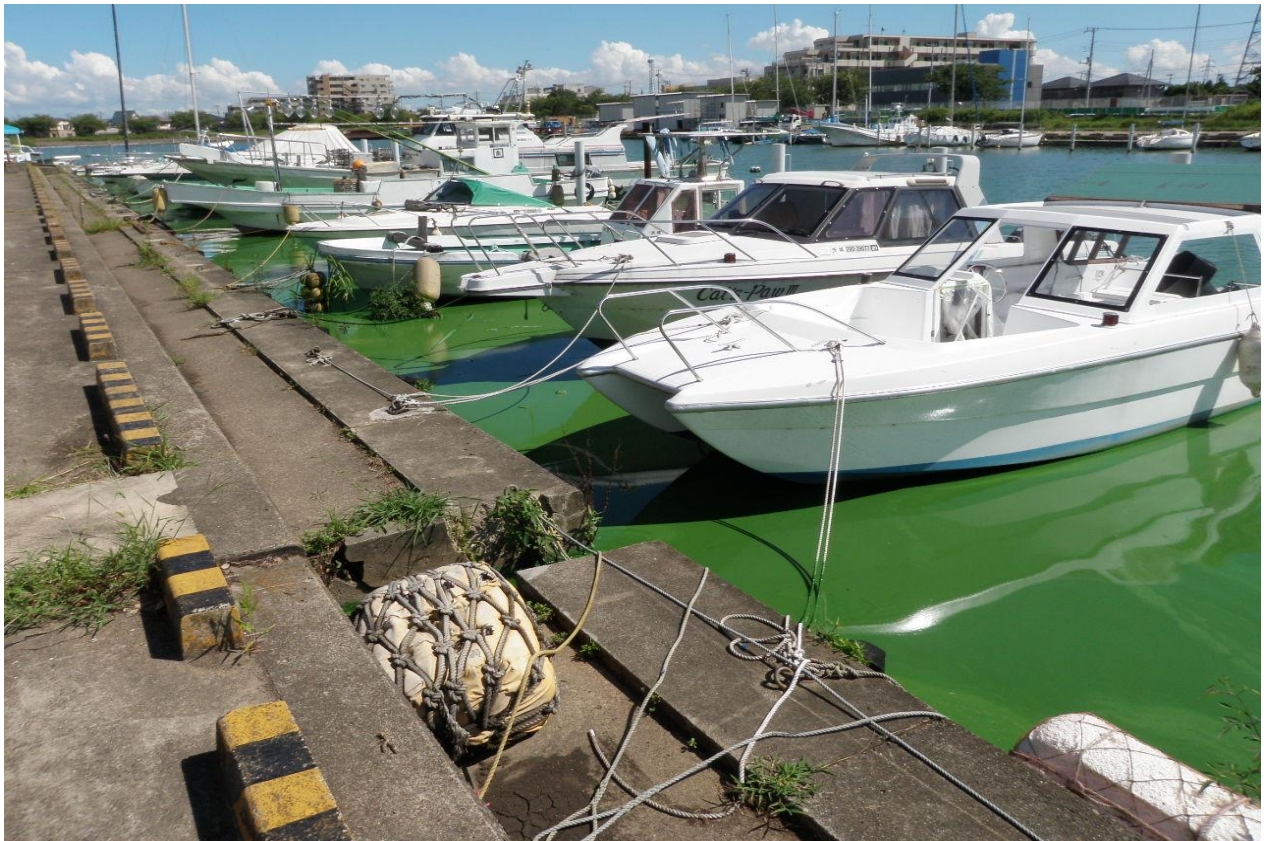
西浦中岸1.50km (土浦港) レベル4 悪臭無し

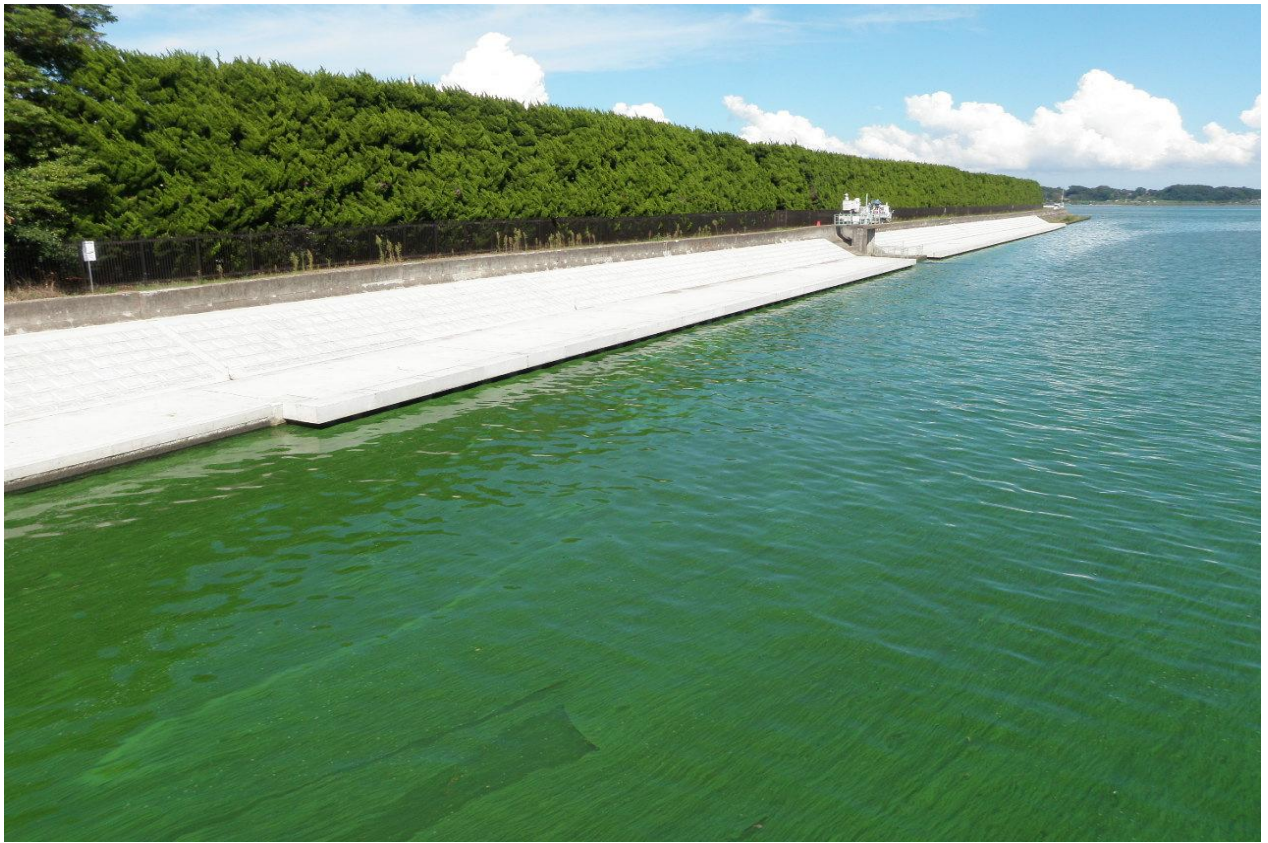
西浦中岸3.25km下 (新川) レベル3~4 悪臭無し

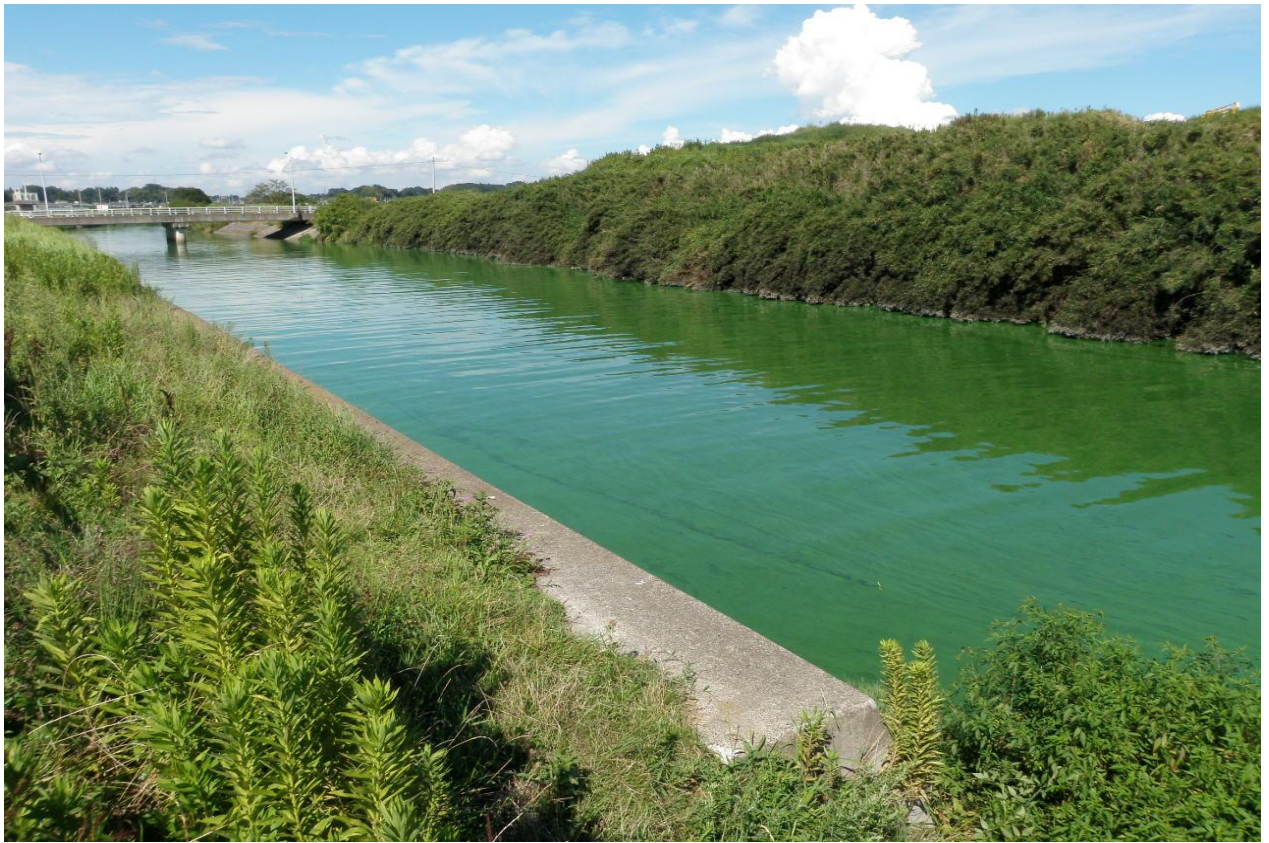
西浦中岸3.75km（境川）レベル4 悪臭無し

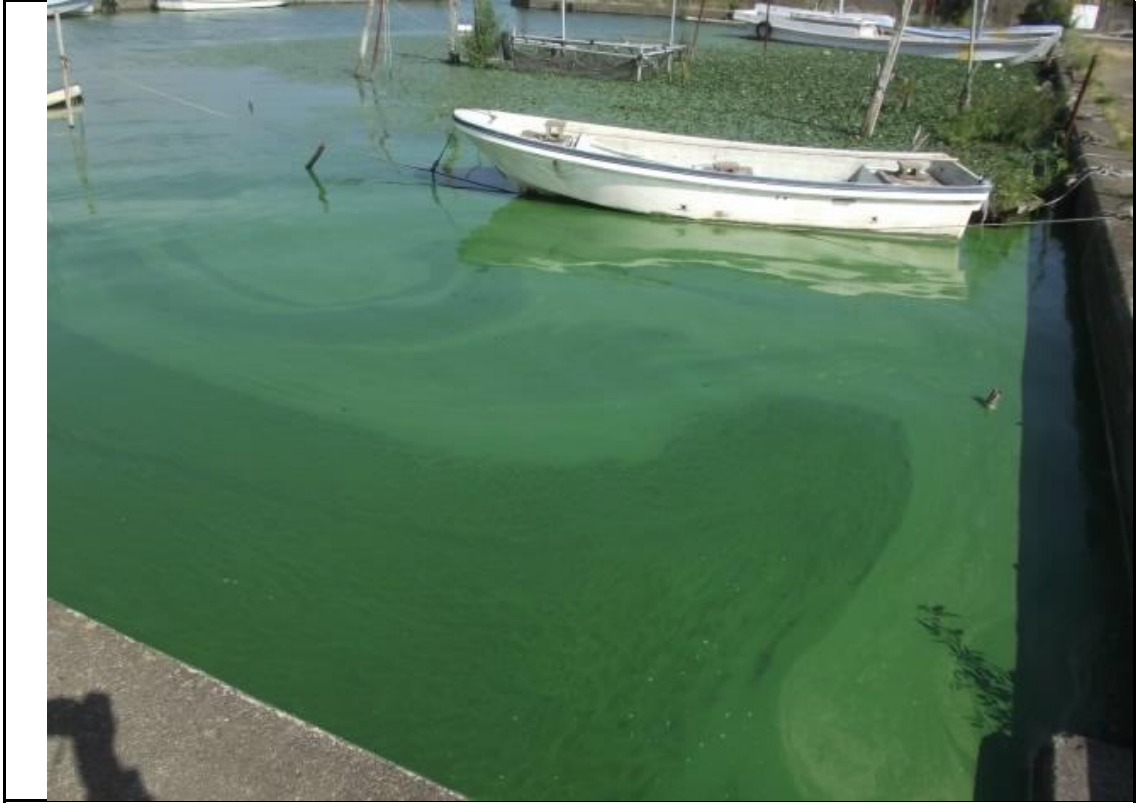
北浦右岸31km+100

レベル: 4

悪臭: 有

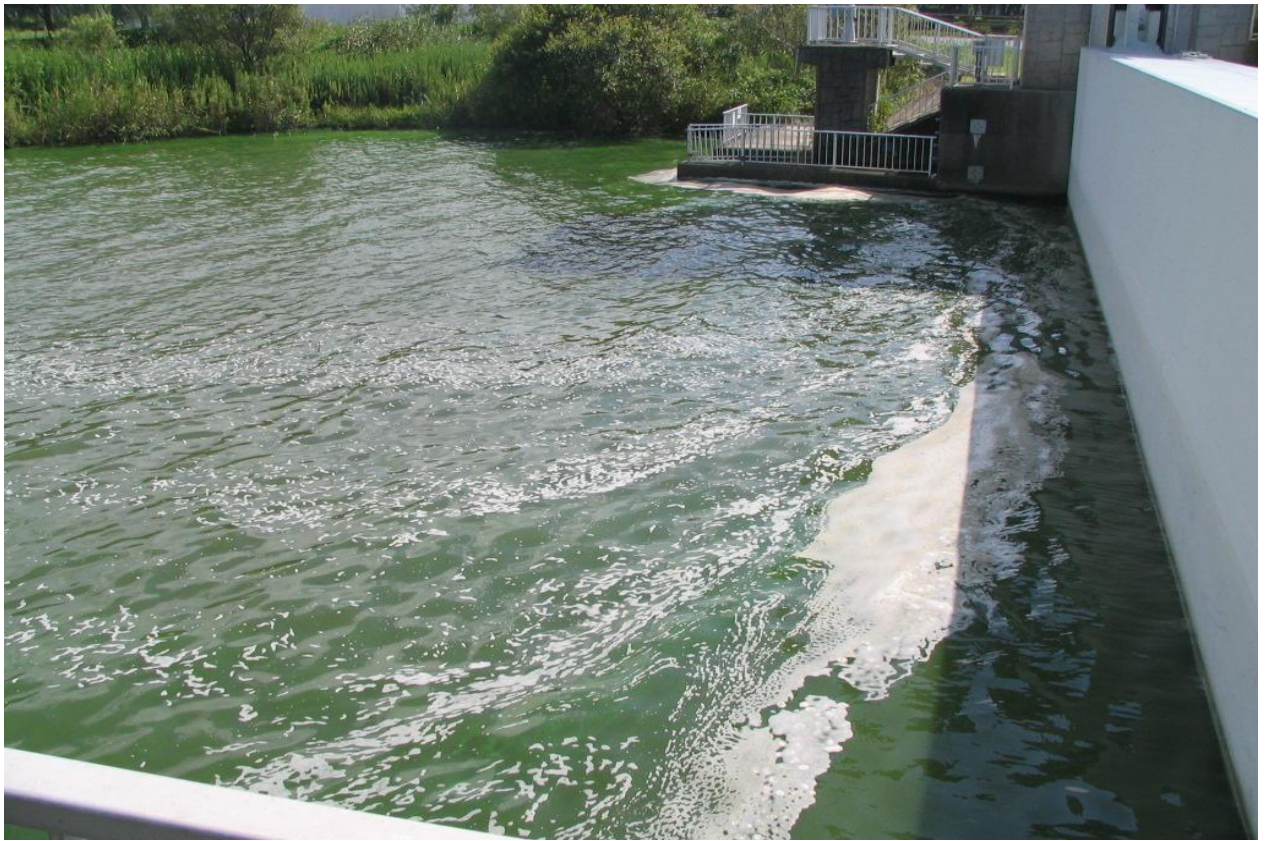
西浦右岸47.25km+50m 備前川河口 レベル3~4 悪臭無し

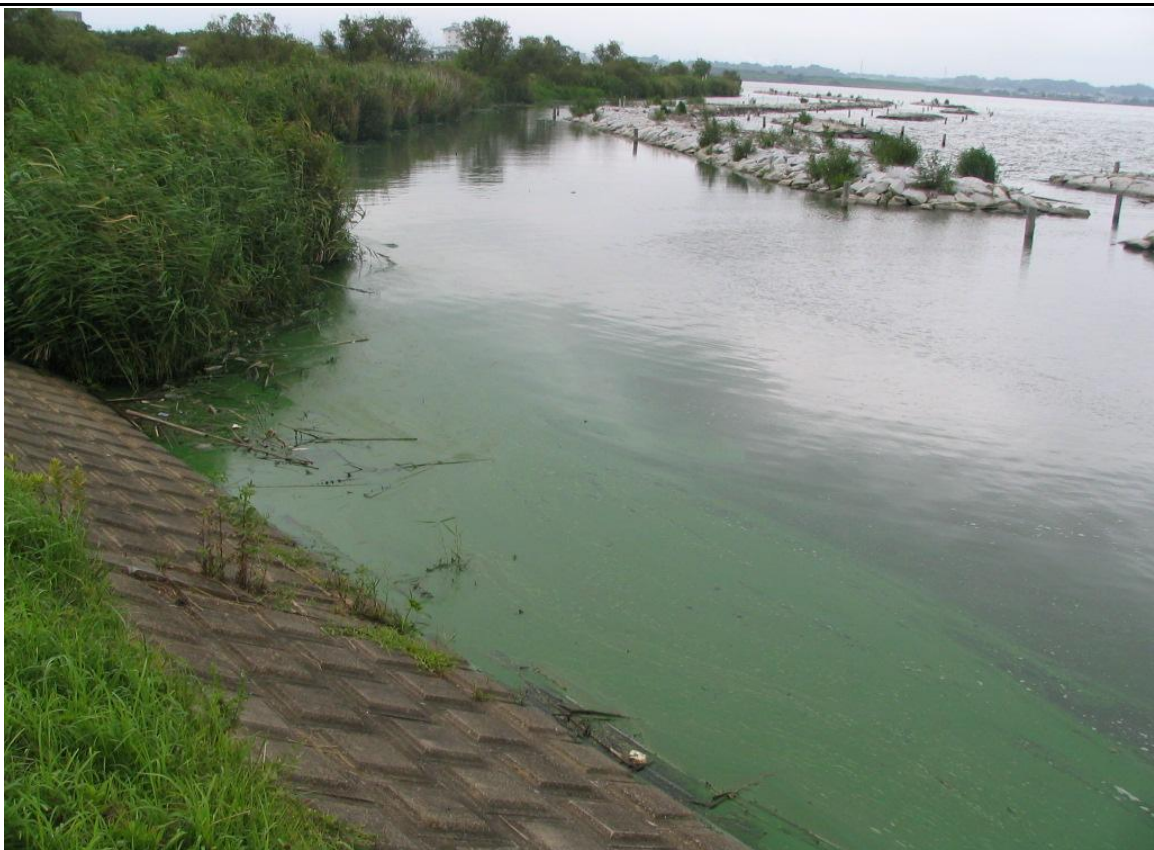
西浦右岸48.00km下流 レベル3~4 悪臭無し

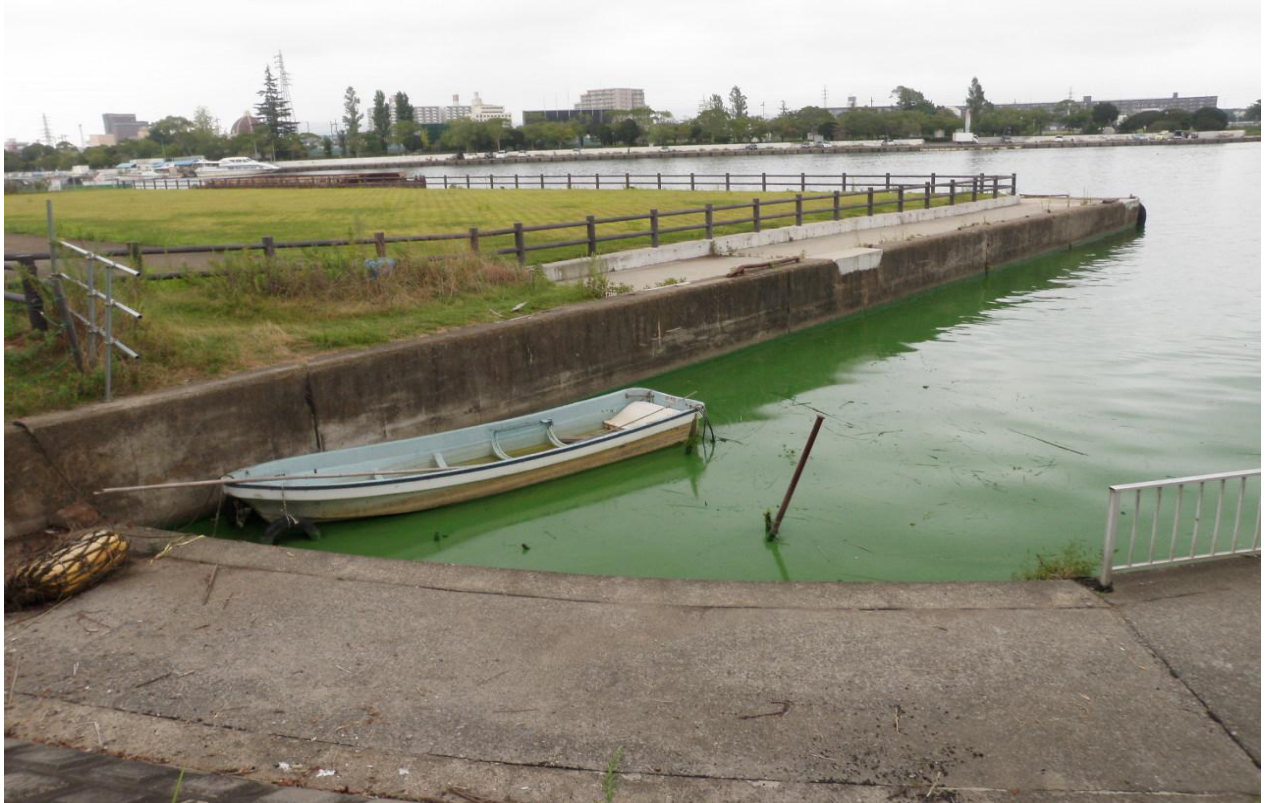
西浦中岸1.00km-50m レベル4 やや悪臭有り

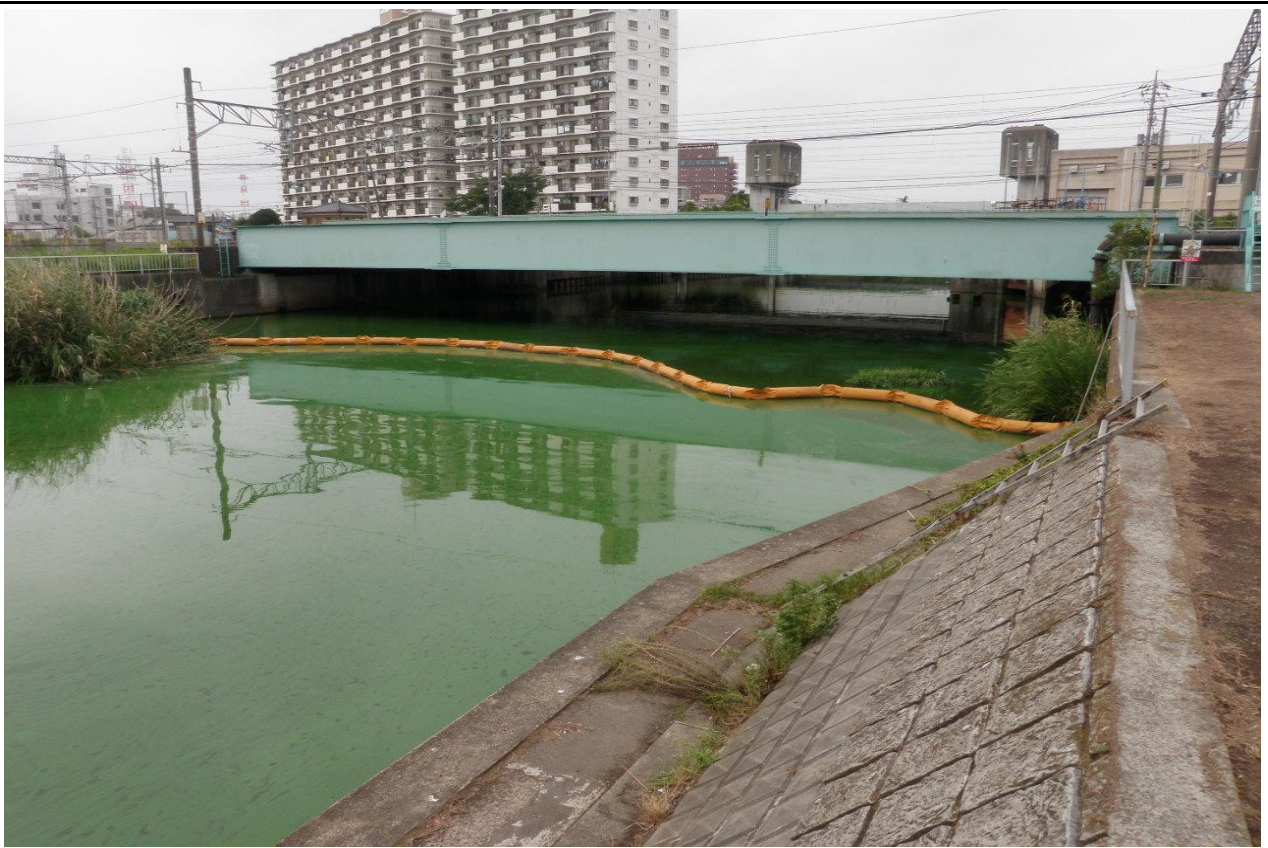
西浦中岸2.75km+40m (新川) レベル4 悪臭無し

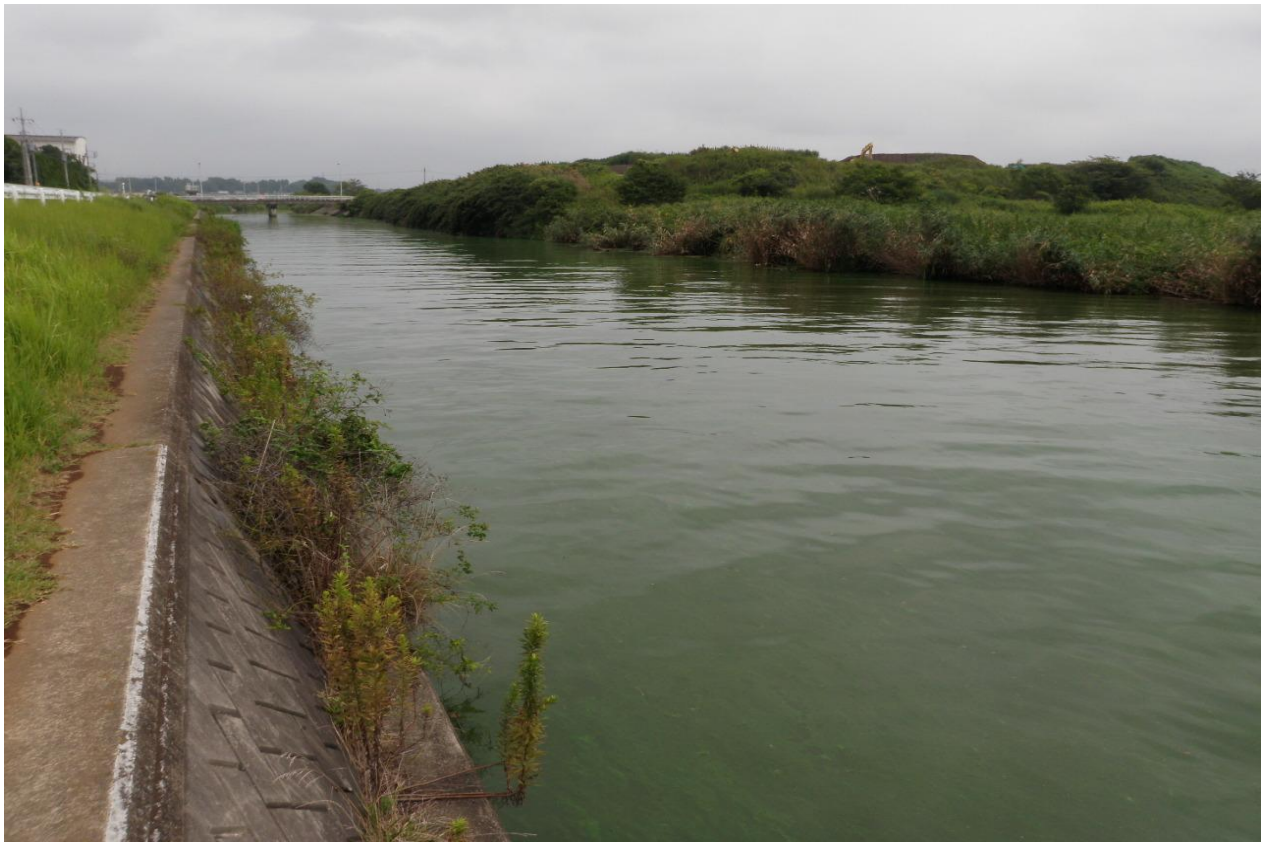
西浦中岸3.75km（境川）レベル3 悪臭無し
