# 堤防等河川管理施設及び河道の点検要領

平成 24 年 5 月

国土交通省水管理・国土保全局

## 堤防等河川管理施設及び河道の点検要領

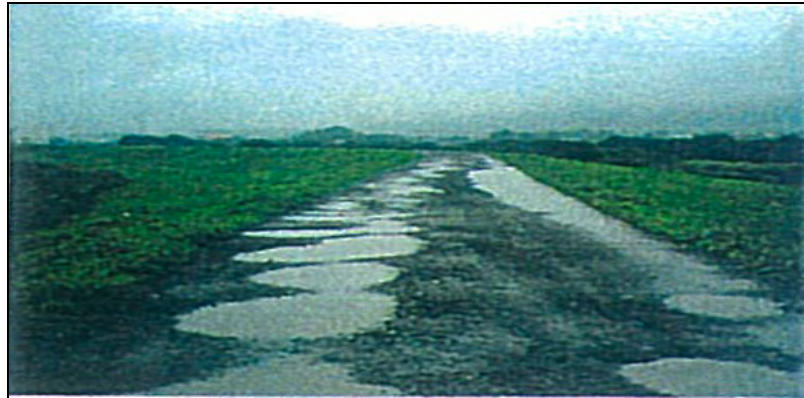
図 2.7 天端に生じた水たまり

- ・ 不陸、わだち等により天端が凹形状で、雨水排水がたまる箇所は、堤体への浸透を助長したり、排水が肩部分の低い箇所に集中し、その集中した流出水により法面が侵食されることがある。
- ・ 天端にはこのような排水不良の箇所が極めて多く、このような状況は雨水の堤体への浸透や法面の侵食を助長することになり、堤防の弱体化につながるので注意が必要である。天端の凹凸は降雨時に水溜まりとなる（図 2.7 参照）ため、降雨時あるいは直後の河川巡視の状況と併せて判断するとよい。
- ・ 碎石や砂利等を敷いた天端では、車両の通行等によりわだち部で碎石や砂利等が堤防本体に押し込まれて、碎石や砂利混じりの土層が陥入したような状態になる場合がある。この層が堤体に浸透を助長することになるので注意が必要である。
- ・ 不陸、車両のわだち等も含め、排水不良になっていないか点検する。
- ・ 天端が舗装されている場合には、舗装下の空洞、陥没の徴候にも留意する。

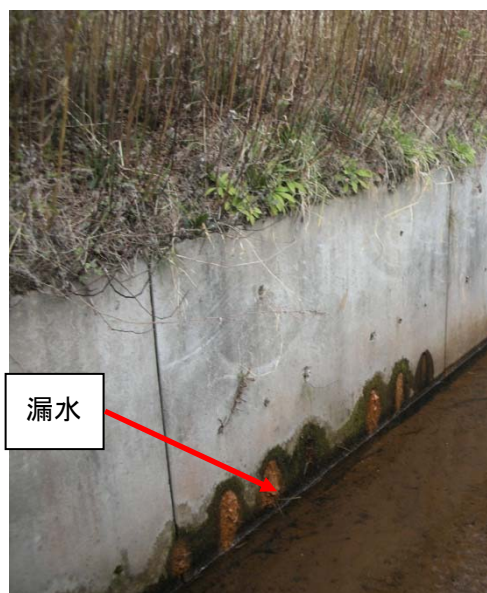
図 2.8 堤脚水路からの漏水

- ・ 洪水中に堤脚水路の変形箇所や継目から漏水や噴砂がある場合（図 2.8 参照）は、透水層を堤脚水路が遮断している可能性がある。
- ・ したがって、堤脚水路と法尻の間に基礎地盤漏水や噴砂等がないか、よく注意しておく必要があるとともに、堤脚水路継目の漏水や噴砂の量に、目に見えるような急激な変化がないか点検する。
- ・ 堤脚水路の法線のゆがみや縦断変形などは、堤体の変状に起因している場合があるため注意が必要であり、こうした変状がある場合には経年的に観察する必要がある。

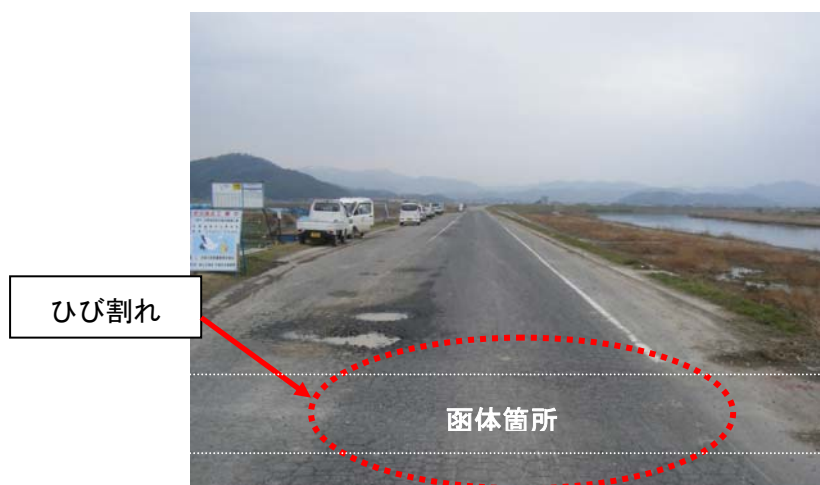
図 2.11 天端舗装のひび割れの例

- ・ 構造物上部の天端及び法面の抜け上がり等の変状は、構造物下の空洞の発生を示唆するものであるため、その状況を注意深く継続的に点検する必要がある。
- ・ 堤防天端がアスファルト舗装されている箇所において、不陸や抜け上がり、ひび割れが生じている場合には、構造物周辺および堤体内部に空洞化や緩みが生じている可能性が高いため、特に注意が必要である。（図 2.11 参照）
- ・ 感潮域等で水位が頻繁に変動する区間では、これらの変状が特に生じやすい状況にあるため注意する。
- ・ 構造物上部の天端及び法面に抜け上がりや亀裂が存在する場合（図 2.12 参照）は、定点観測を実施する。あわせて、鋼棒等を抜け上がりや亀裂の周辺に貫入させ、周辺に空洞や緩みが発生していないか調べる。
- ・ 構造物上部の天端及び法面に段差や亀裂が形成され構造物周辺に空洞の発生が疑われた場合には、亀裂部から目視にて空洞の存在を調べる。

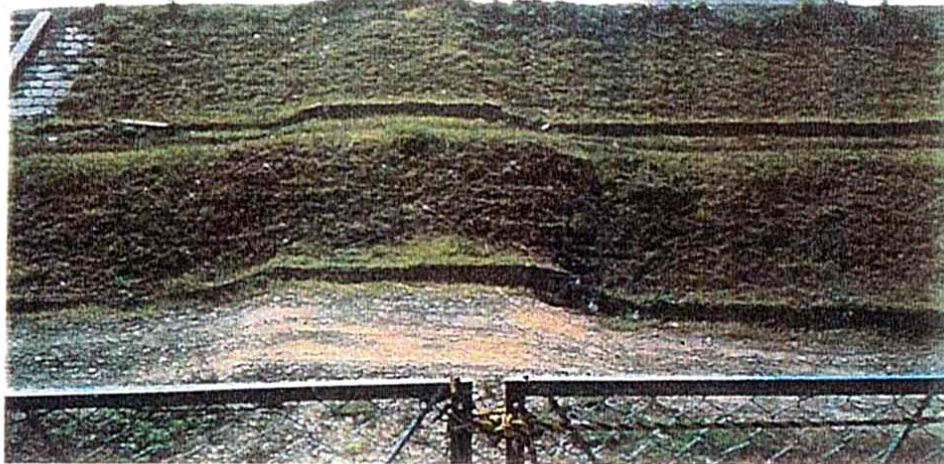
写真-1 樋管付近の盛土の抜け上がり（最大 35cm）  
ブロック付近の盛土には空洞が生じている。

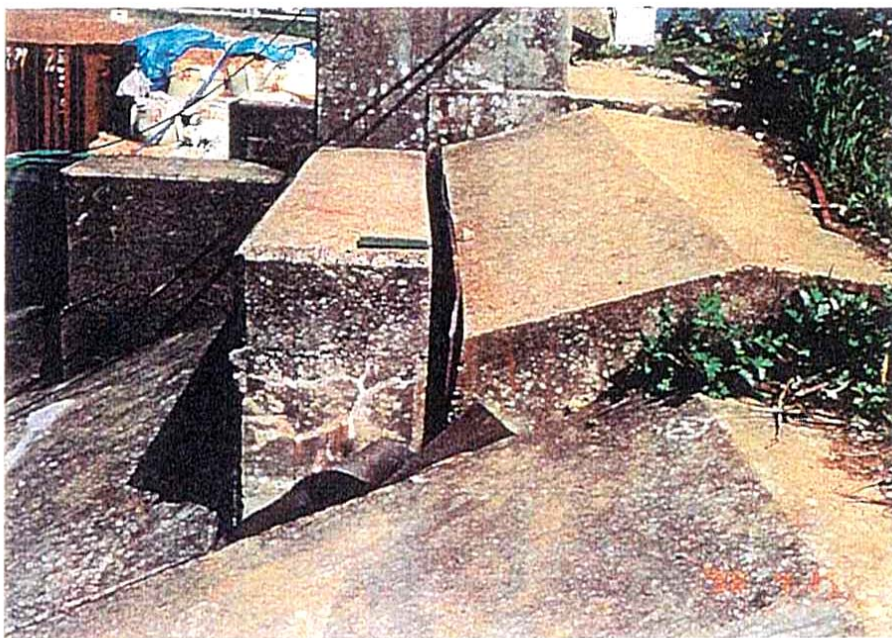
写真-2 胸壁部の抜け上がり、胸壁に接する護岸および  
天端肩コンクリートが最大 40cm 沈下している。

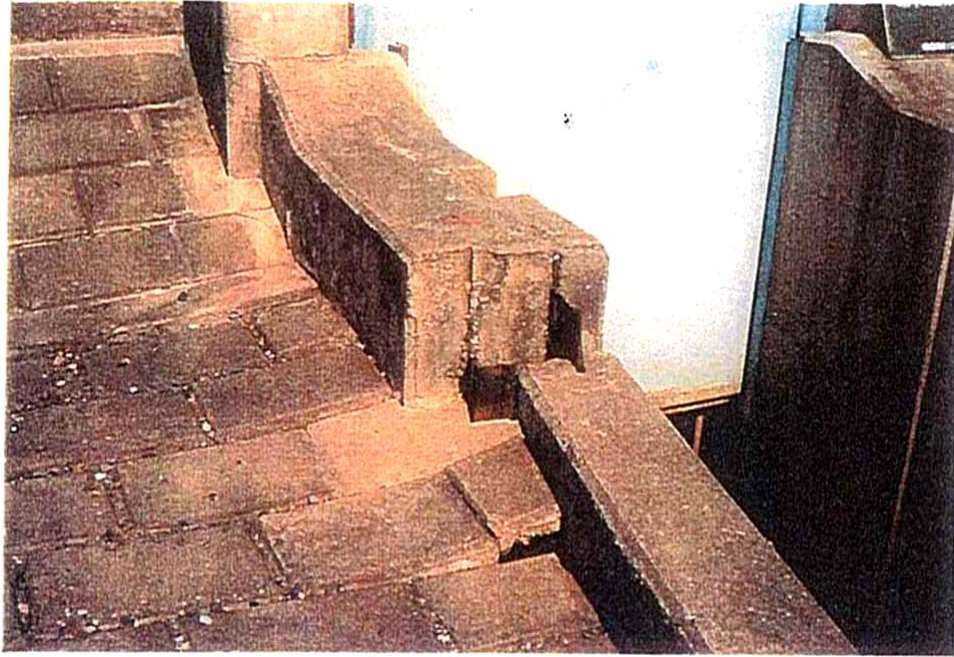
写真-3 函体と翼壁部の不同沈下（30cm）、目地の開き（3cm）  
小段ブロック張の沈下（0～26cm）  
ブロックの浮き上がりの下は空洞となっている。

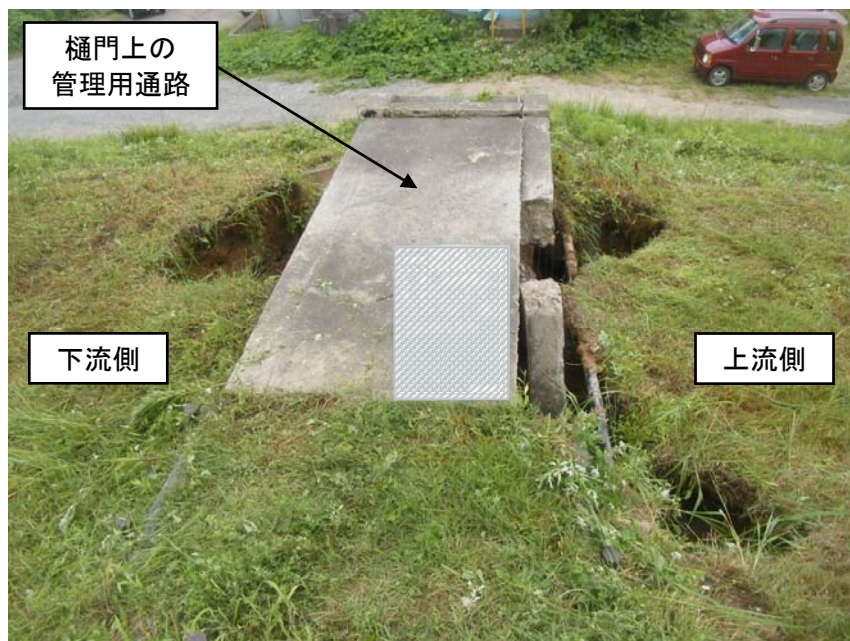
写真-4 樋門周辺堤防の陥没事例

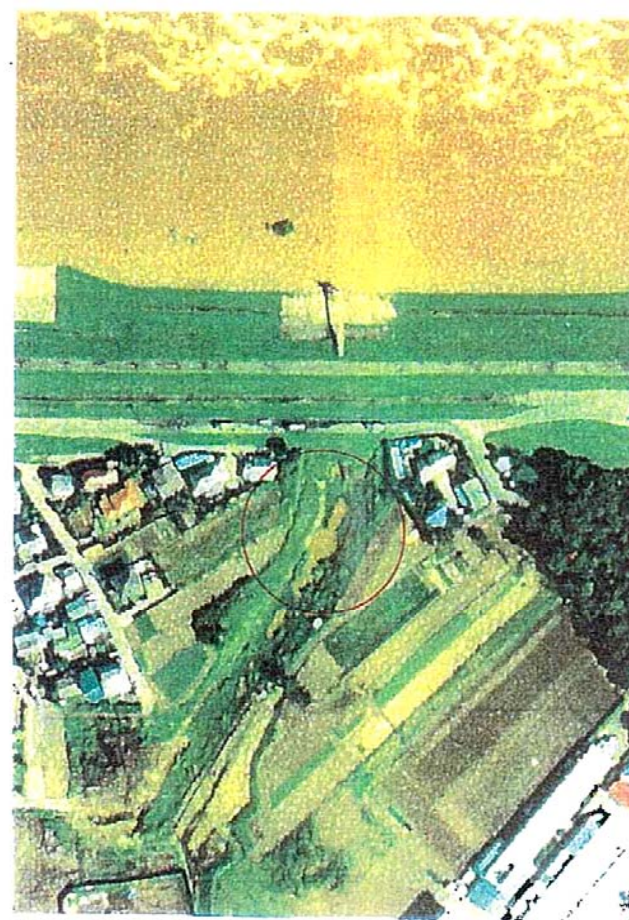
写真-6 1990年（平成2年）12月の洪水。  
堤内水路に河川水と同色の漏水が見られる。裏小段にも漏水が見られる。

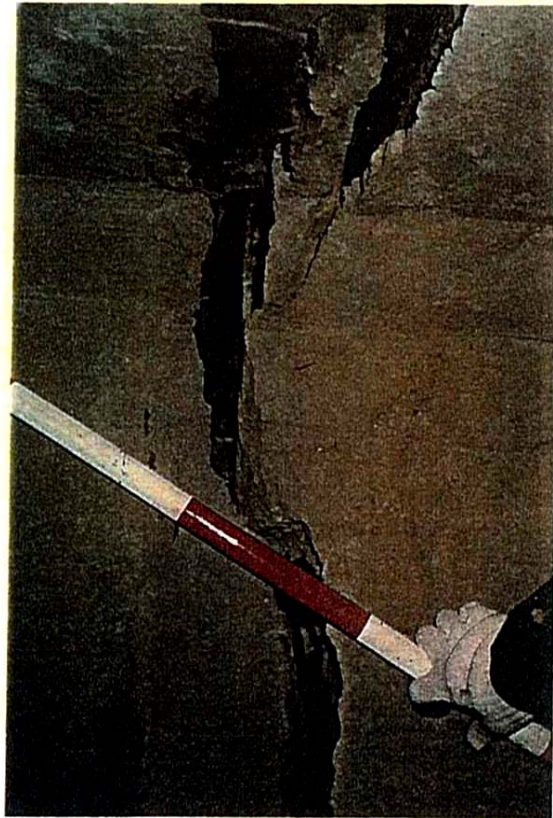
写真-7 樋管継ぎ手部の開口クラック。  
開口が大きく、止水版も切れている。

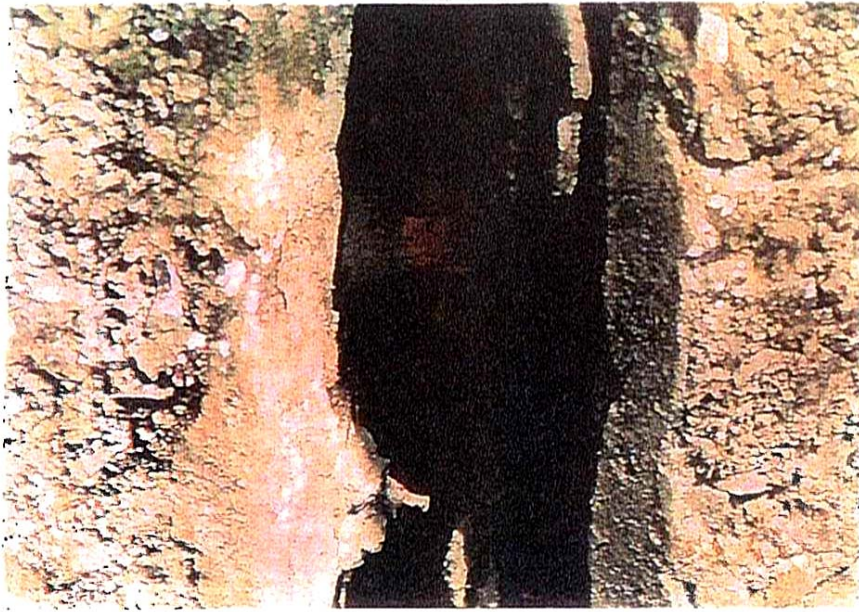
写真-8 継ぎ手部の開き.  
連結鋼棒が露出している.

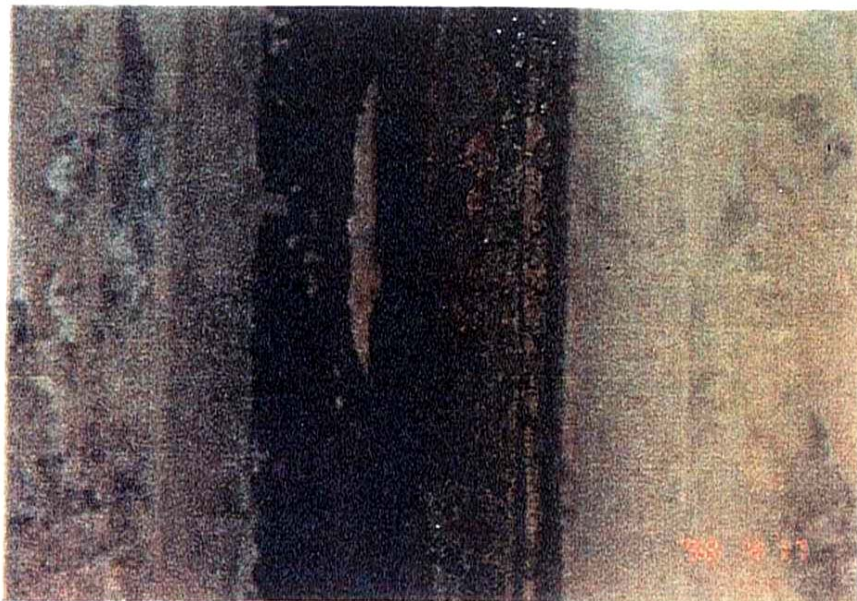
写真-9 継ぎ手部の開き.  
止水板（塩化ビニール）が切れている.

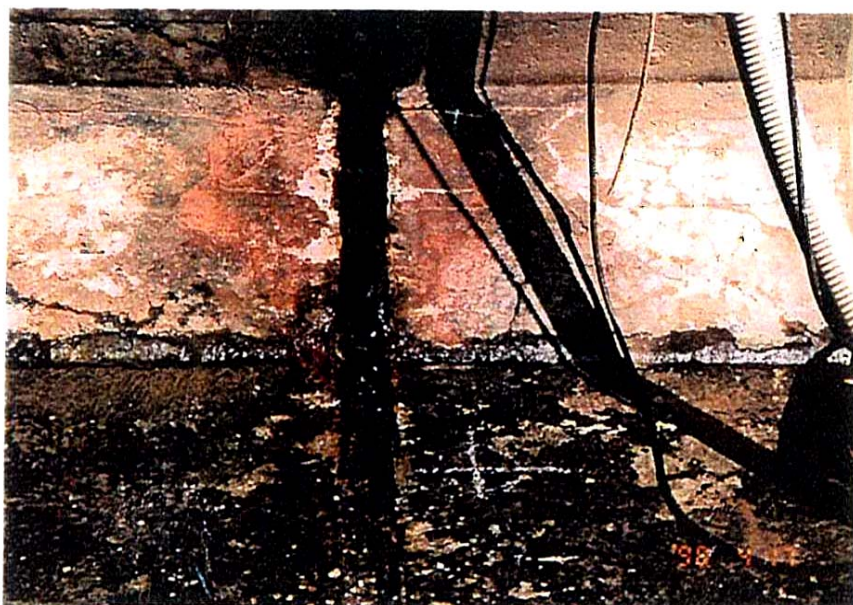
写真-11 継ぎ手部の開きからの湧水

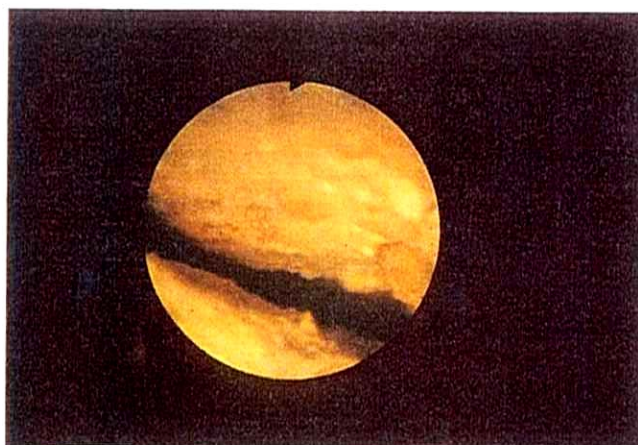
写真-17

ファイバースコープによる写真。  
底版コンクリートとグラウト材の  
間の空洞が明瞭に捉えられてい  
る。  
コンベックス測定による空洞厚さ  
は 2cm 程度である。

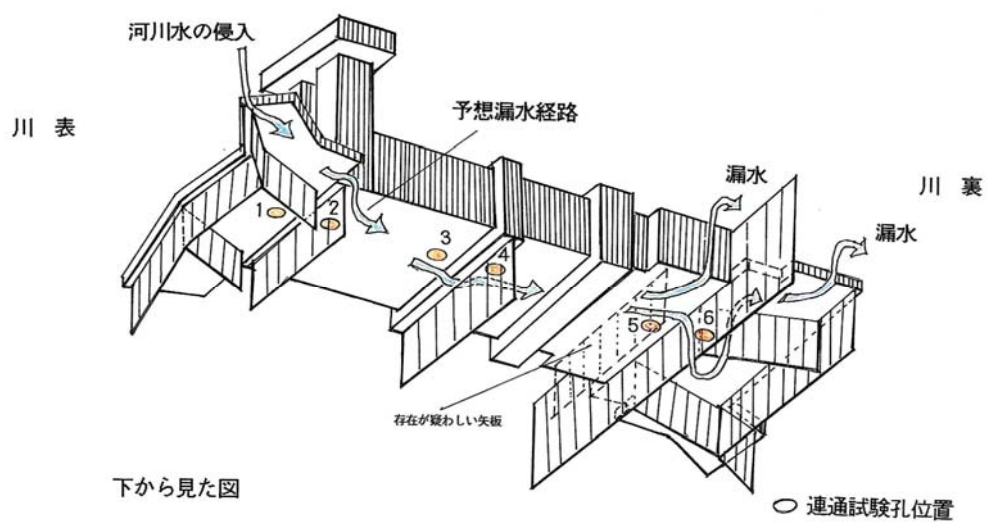
高い圧力水頭を持った河川水が川裏側に到達するときには、川裏部の土被りに対するアップリフトやボイリングの発生、クリープ比から見た必要浸透路長の不足の点から、いずれにおいても安全が確保できない。

図-26 長時間の高水で懸念される漏水の発生（A樋門）

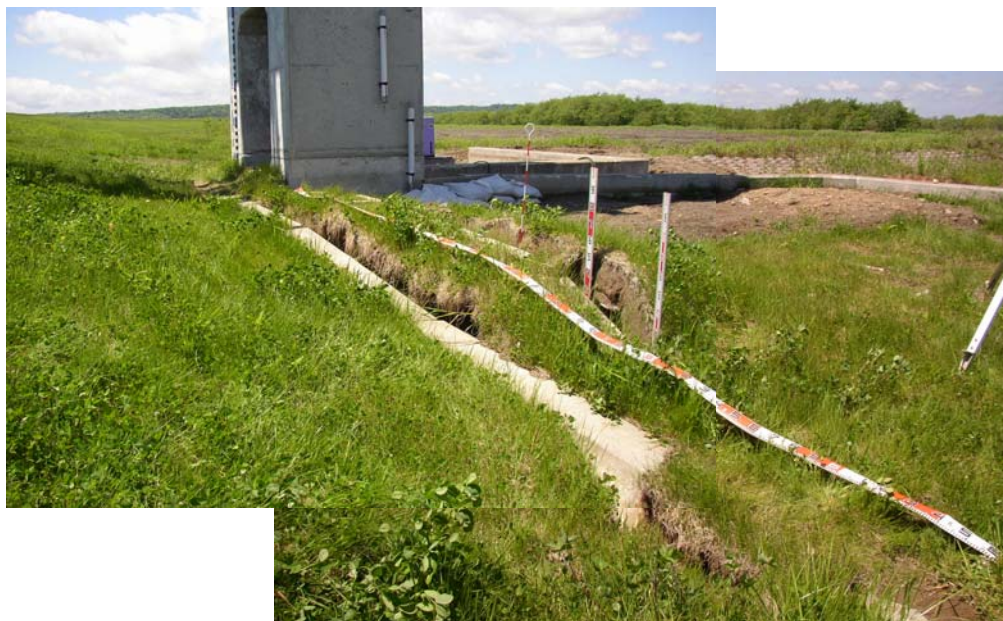
写真-23 堤外のり尻部の変状  
亀裂・空洞などの顕著な変状がみられる。

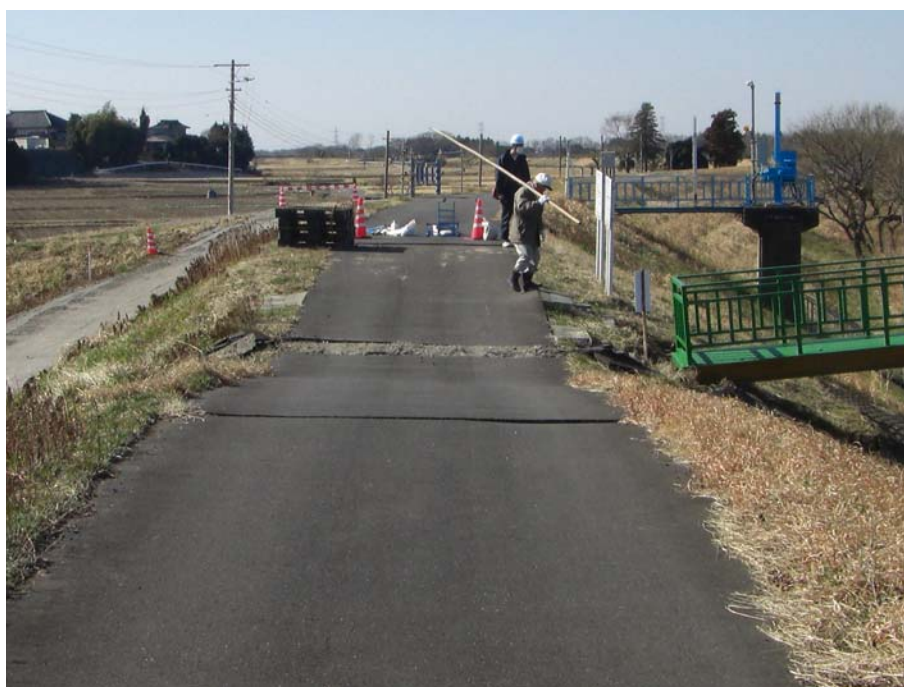
写真-24 天端の沈下と管理橋の落座

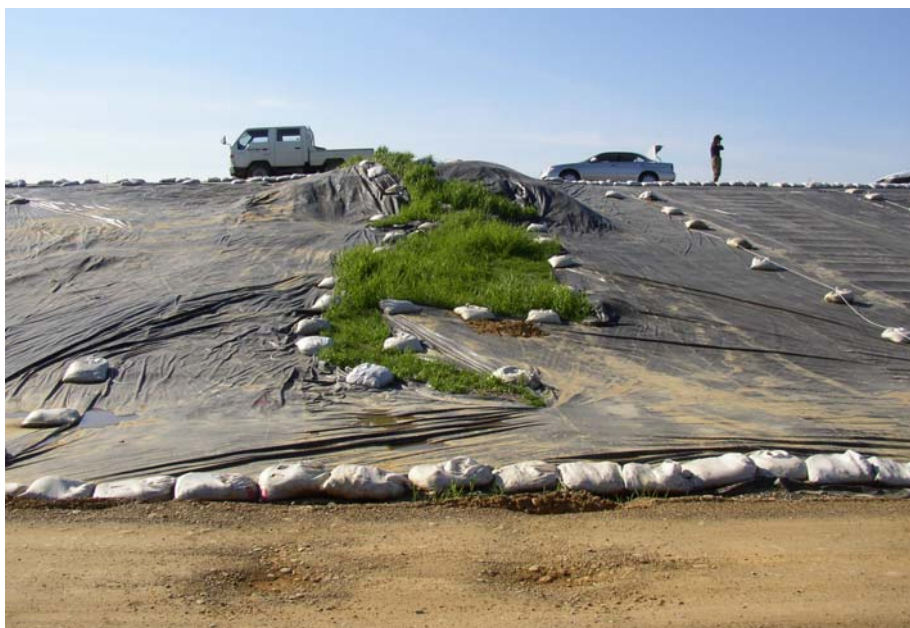
写真－25 函体直上の抜け上がり（堤内のり面）

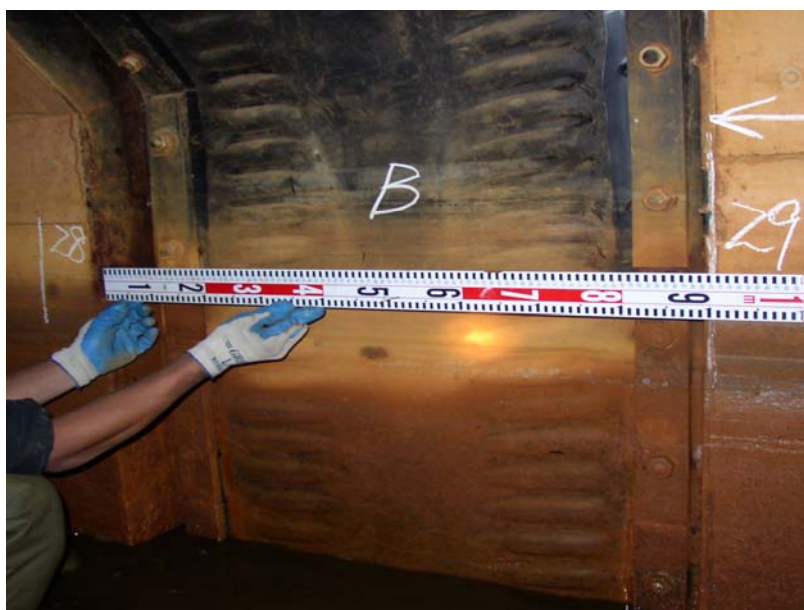
写真－26 継手部の開き  
建設時の開き(45cm)が地震後に90cmまで開いている。

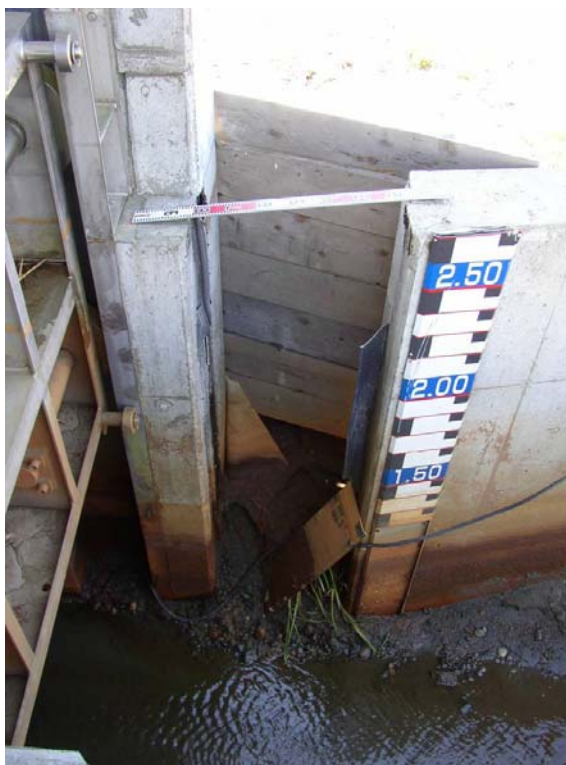
写真－27 門柱と翼壁部の開き  
翼壁部が地震後に約 70cm 開いている。

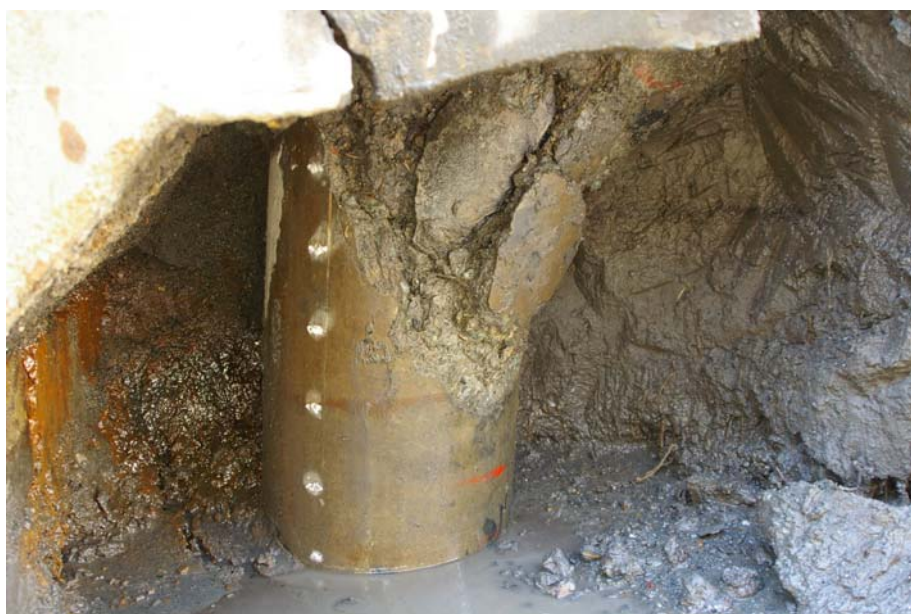
写真－28 基礎杭頭部の破断  
函体の変形に伴い基礎杭頭部が破断している。

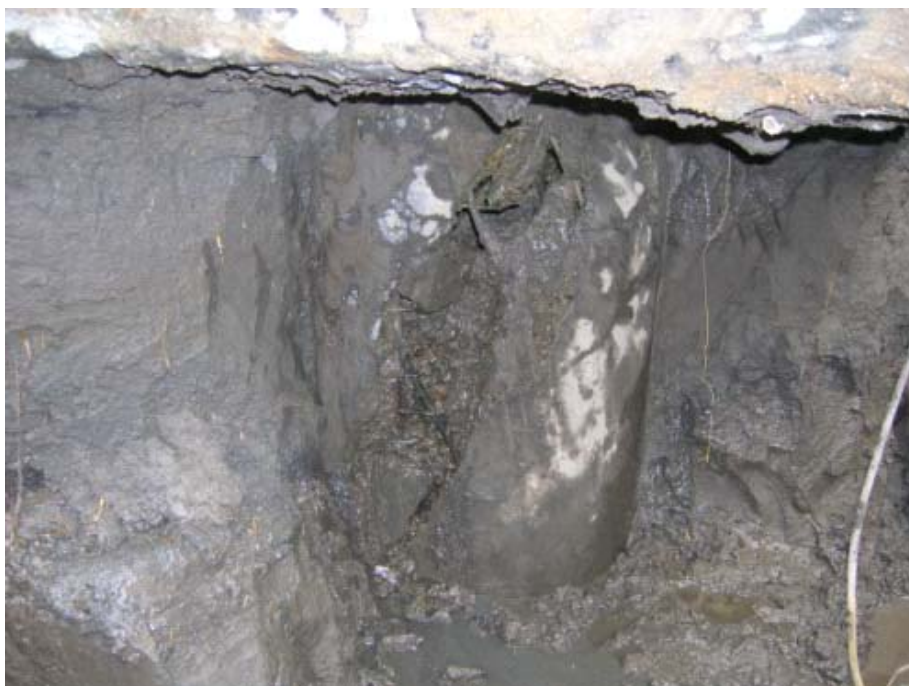
写真－29 基礎杭頭部の破断

吐水槽の荷重により基礎杭頭部が座屈破断している。
