平成26年度  
第6回 国道298号  
交通事故安全対策検討会

平成27年2月20日

国土交通省 関東地方整備局  
北首都国道事務所

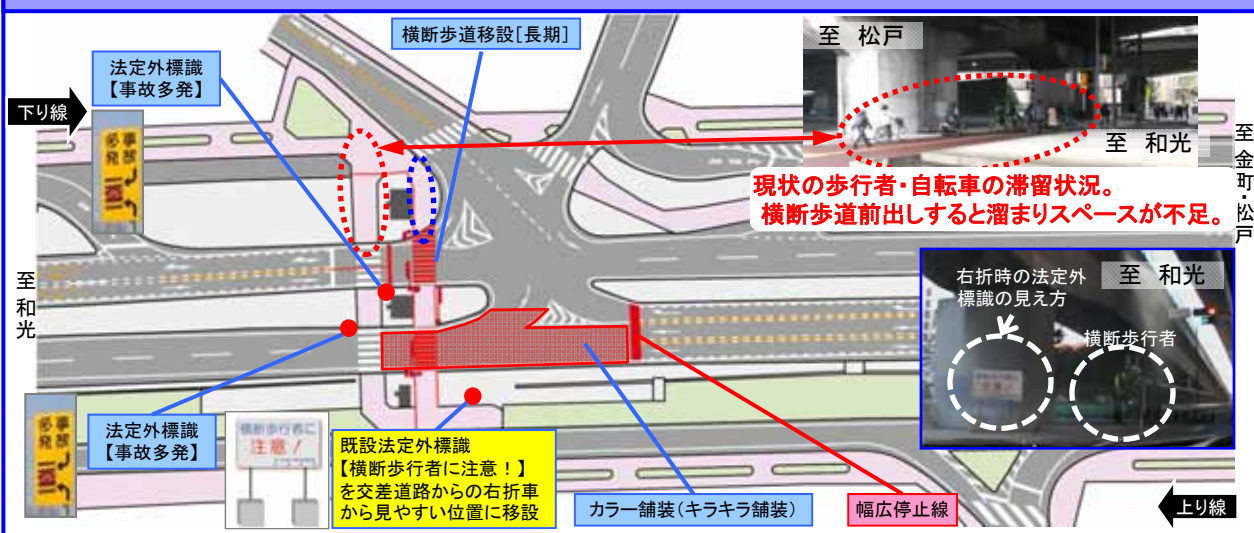
現状の歩行者・自転車の滞留状況。横断歩道前出しすると溜まりスペースが不足。

したがって、当初案の通りとし、対策後の事故状況を監視するが、「横断歩行者に注意」の法定外標識は見やすい位置に移設する。

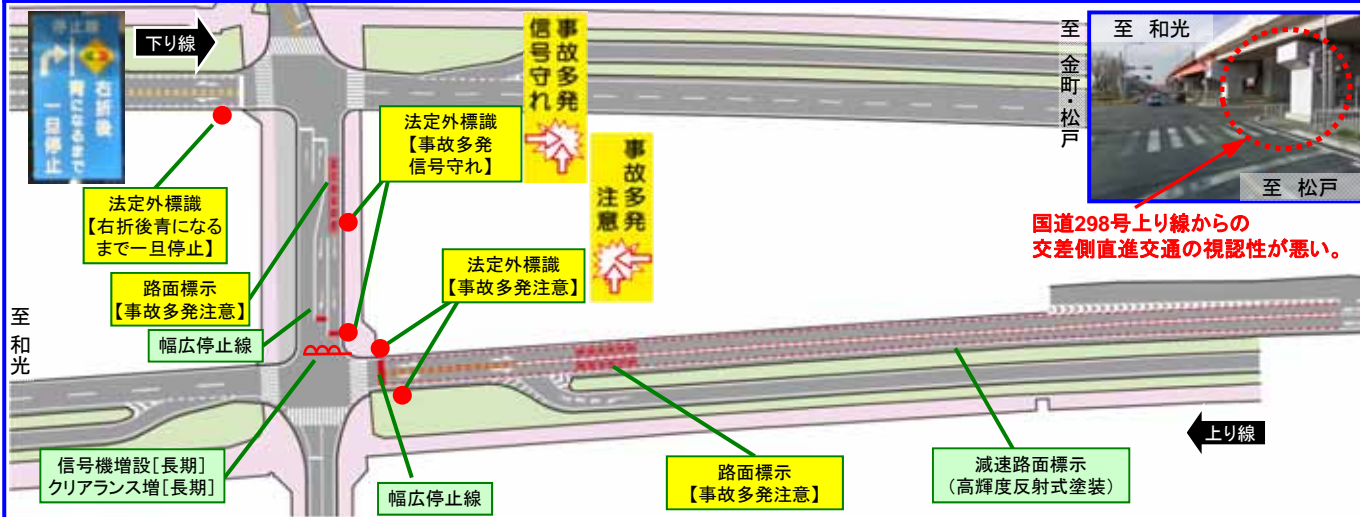
国道298号上り線からの交差側直進交通の視認性が悪い。

- ①への対応⇒表示内容を右図の通り見直し
- ②への対応⇒出合い頭事故は交差道路側の直進車と国道298号の直進車との事故が大半であった。このため、右折停止線の前出しが出合い頭事故の削減に直接的に寄与しないと考えられるため、提案した対策を実施し、事故状況を経過観察する。

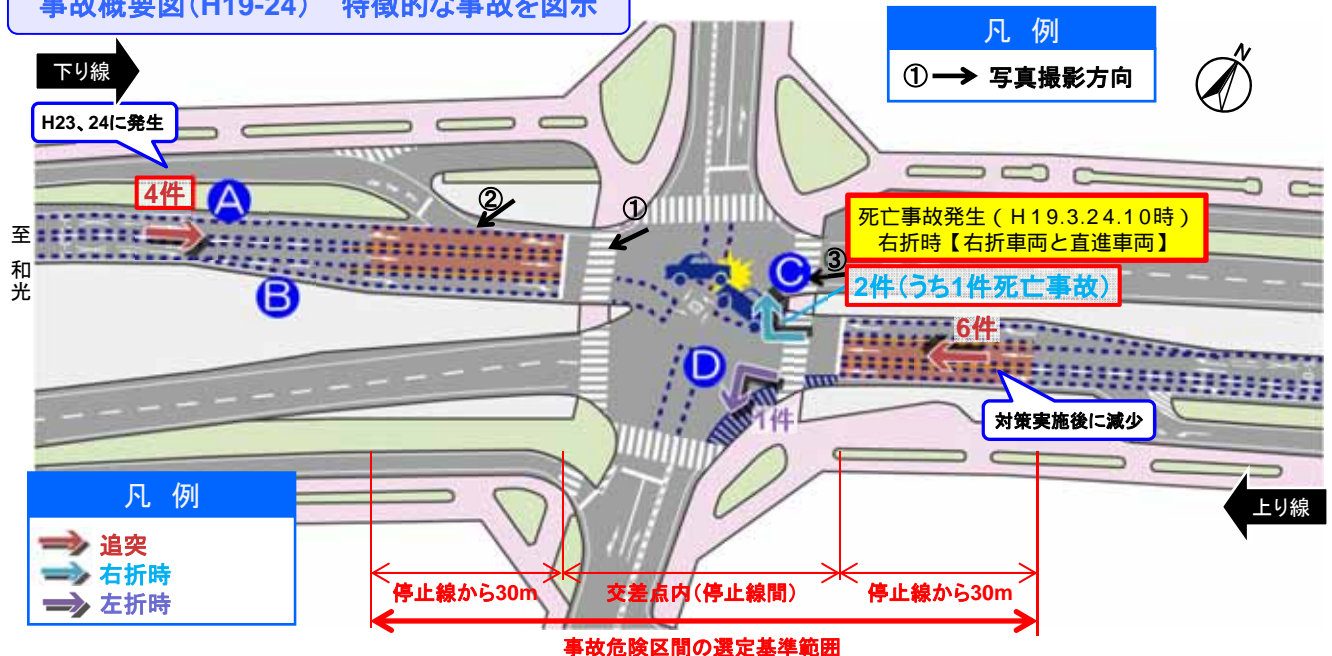
事故概要図(H19-24) 特徴的な事故を图示

事故の概要(下図赤枠 □)	対策方針
<p><b>A</b> ・対策後に、下り線流入部の上流側で追突事故が発生                  ・下り線は下り勾配区間であるため、スピード超過しやすい(写真)</p>	・流入部上流側への追加対策
<p><b>B</b> ・右折車両が直進車両を阻害する可能性がある。                  ・後続直進車の急制動の一要因となっている。(写真)</p>	・右折車滞留の緩和
<p><b>C</b> ・交差点内で右折車両と直進車両の事故が発生(死亡事故)(写真)</p>	・右折走行位置の誘導(対策済)
<p><b>D</b> ・交差点左折時に自転車と衝突</p>	・左折時の速度抑制(対策済)

写真① 至 和光 至 金町・松戸 下り線は下り勾配区間となっている	写真② 至 和光 至 金町・松戸 下り線の右折車両の滞留状況	写真③ 至 和光 至 金町・松戸 右折導流線の設置状況
---	--------------------------------------	-----------------------------------

- 追突事故が約48%
- 左折時事故が約19%
- 右折時事故が約14%

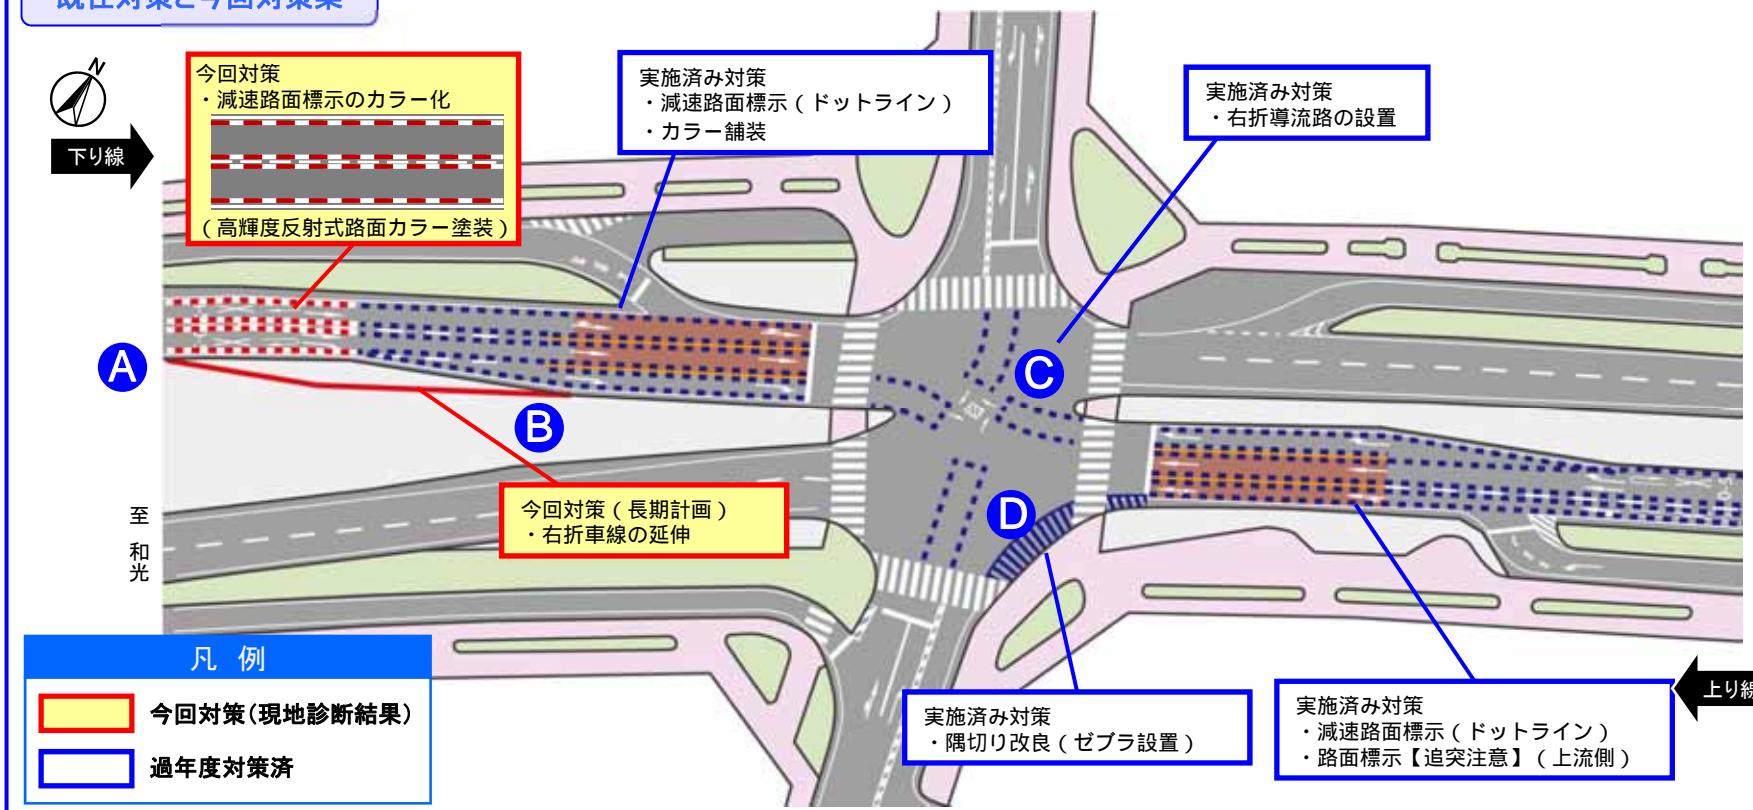
## 既往対策と今回対策案

事故の概要	
<b>A</b>	・対策後に、下り線流入部の上流側で追突事故が発生 ・下り線は下り勾配区間であるため、スピード超過しやすい
<b>B</b>	・右折車両が直進車両を阻害する可能性がある。 ・後続直進車の急制動の一要因となっている
<b>C</b>	・交差点内で右折車両と直進車両の事故が発生(死亡事故)
<b>D</b>	・交差点左折時に自転車と衝突

対策メニュー(案)
・減速路面標示のカラー化 (高輝度反射式路面カラー塗装)
・右折車線の延伸
・右折導流路の設置(対策済)
・隅切り部のゼブラ処理(対策済)

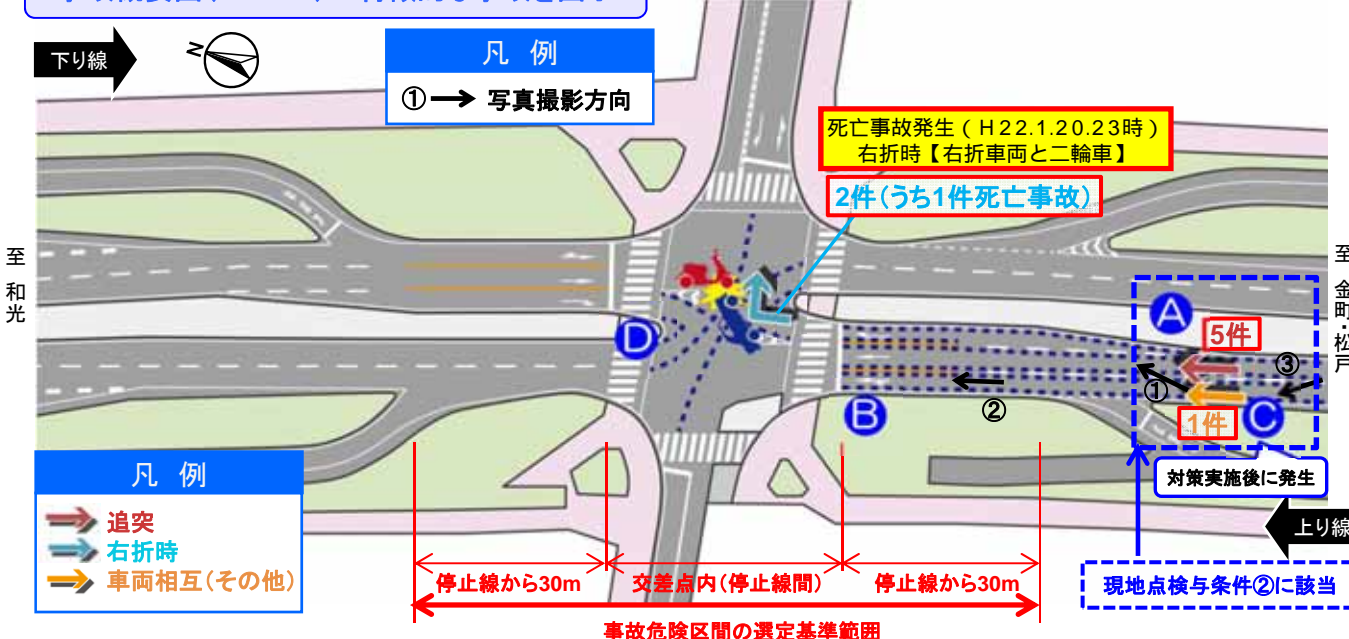
## 事故概要図 (H19-24) 特徴的な事故を図示

事故の概要 (下图赤枠 □)	対策方針
<b>A</b> ・右折車両が直進車両を阻害する可能性がある ・後続直進車の急制動の一要因となっている (写真)	・右折車滞留スペースの確保
<b>B</b> ・植樹帯により、左折時に横断歩行者が視認しづらいため、今後事故の発生が懸念される (写真)	・左折時の視認性を確保
<b>C</b> ・交差点流入部で対策後も追突事故が発生 (写真)	・更に注意喚起を図る
<b>D</b> ・交差点内で右折車両と二輪車の事故が発生 (死亡事故)	・右折走行位置の誘導 (対策済)

写真① 至和光 朝ピーク時には滞留車線を越える場合がある 右折車両の滞留状況	写真② 至和光 至金町・松戸 左折時の視認性が良くない	写真③ 至和光 至金町・松戸 下り勾配で速度が出やすい
--	-----------------------------------	-----------------------------------

- 追突事故が約38%
- 右折時事故が約31%
- 左折時事故が約15%

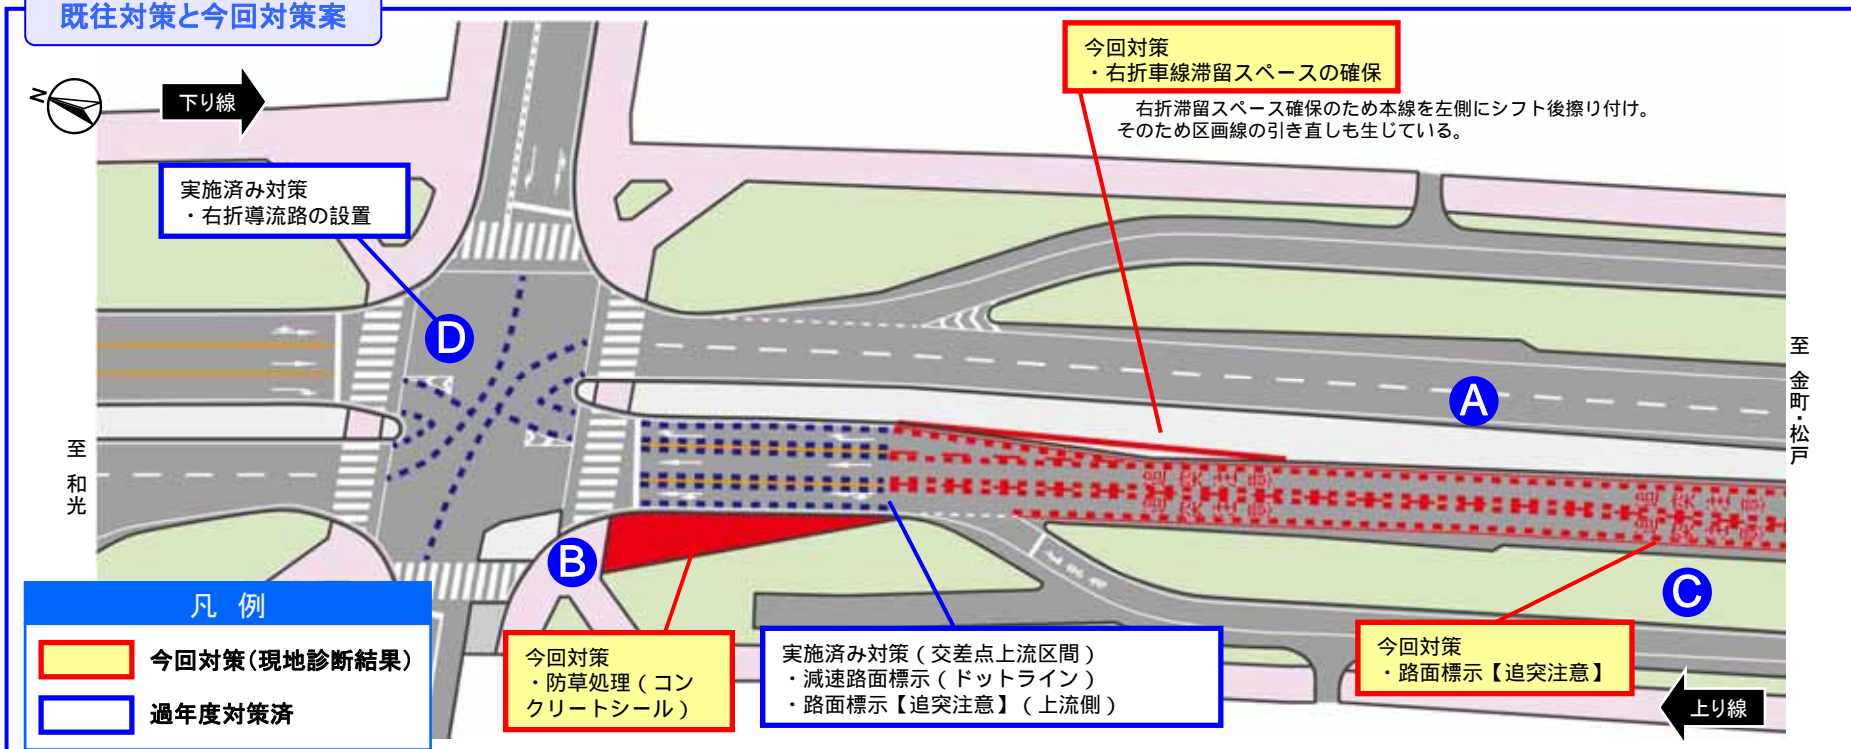
## 既往対策と今回対策案

事故の概要	対策方針	対策メニュー(案)
<b>A</b> ・右折車両が直進車両を阻害する場合がある ・後続直進車の急制動の一要因となっている	・右折車滞留の緩和	・右折車線滞留スペースの確保
<b>B</b> ・植樹帯により、左折時に横断歩行者が視認しづらいため、今後事故の発生が懸念される	・左折時の視認性を確保 ・更に注意喚起を図る	・防草処理(コンクリートシール)による視認性の向上 ・路面標示【追突注意】
<b>C</b> ・交差点流入部で対策後も追突事故が発生	・右折走行位置の誘導	・減速路面標示(ドットライン)(対策済) ・路面標示【追突注意】(上流側)(対策済)
<b>D</b> ・交差点内で右折車両と二輪車の事故が発生(死亡事故)	・右折走行位置の誘導	・右折導流路の設置(対策済)

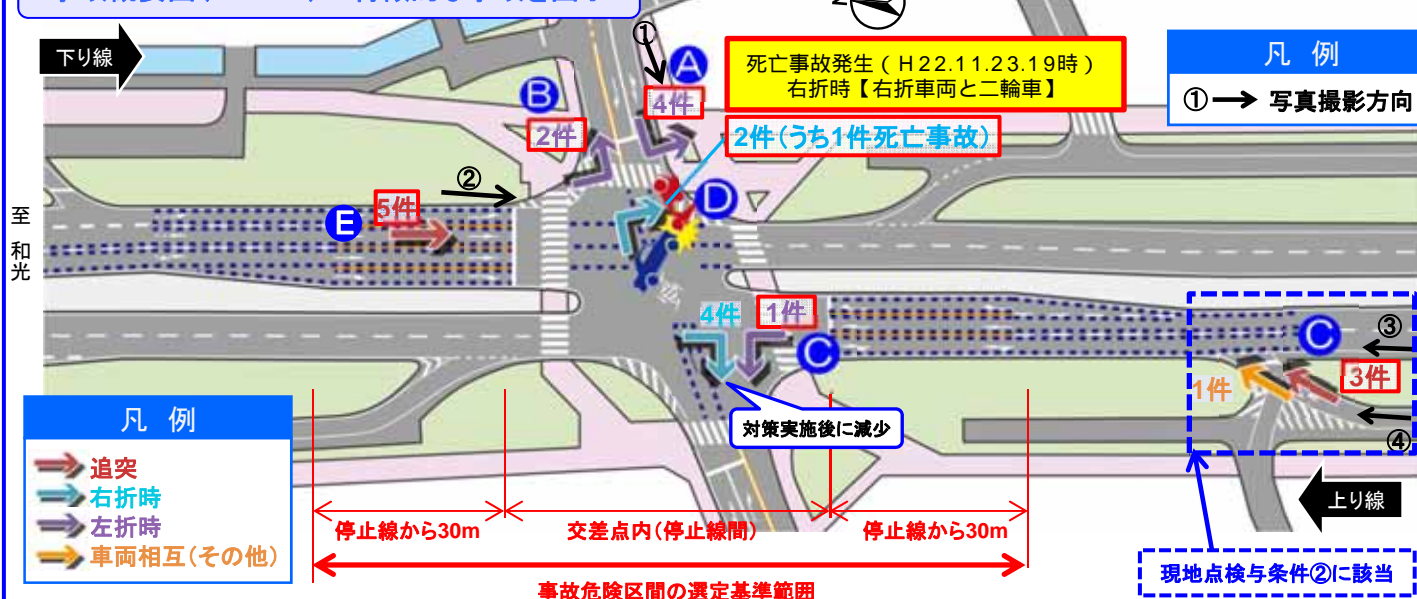
## 事故概要図(H19-24) 特徴的な事故を图示

事故の概要 (下図赤枠 □)	対策方針
<b>A</b> ・交差道路からの左折時に自転車との衝突事故が発生(写真)	・左折時の安全性向上を図る
<b>B</b> ・下り線流入部で左折時に自転車との衝突事故が発生(写真)	
<b>C</b> ・上り線流入部で左折時に自転車との衝突事故が発生(写真) ・側道合流部で追突事故が発生(写真)	・左折時及び側道合流部の視認性を向上
<b>D</b> ・交差点内で右折車両と二輪車の事故が発生(死亡事故)	・右折走行位置の誘導(対策済み)
<b>E</b> ・交差点流入部で追突事故が発生	・速度抑制の注意喚起(対策済み)

- 追突事故が約31%
- 右折時事故が約27%
- 左折時事故が約21%

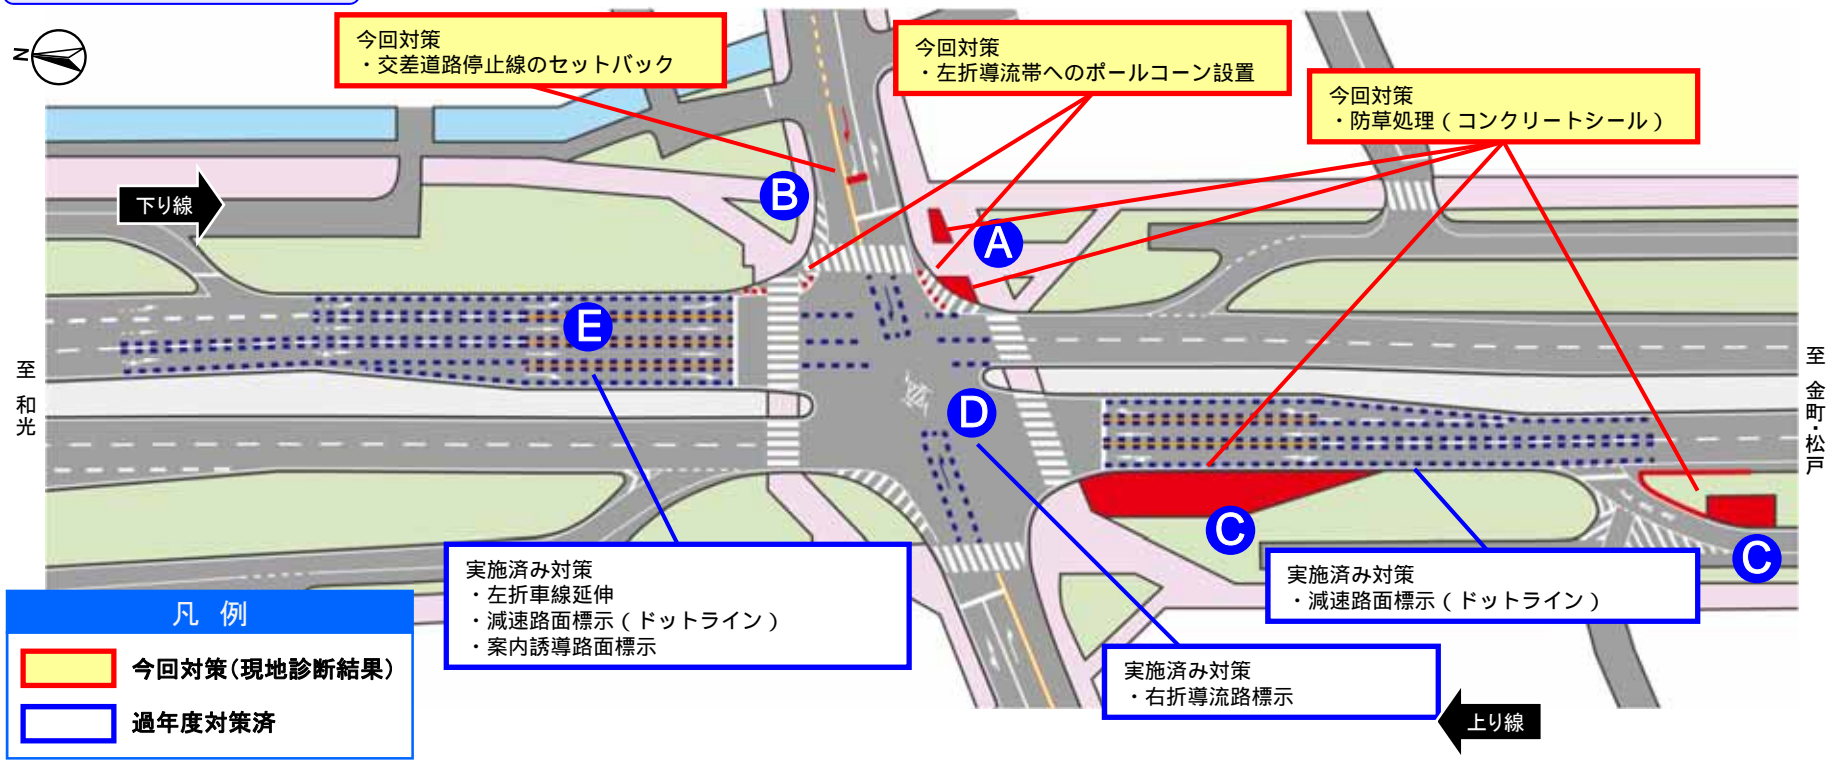
## 既往対策と今回対策案

事故の概要	
A	・ 交差道路からの左折時に自転車との衝突事故が発生
B	・ 下り線流入部で左折時に自転車との衝突事故が発生
C	・ 上り線流入部で左折時に自転車との衝突事故が発生 ・ 側道合流部で追突事故が発生
D	・ 交差点内で右折車両と二輪車の事故が発生(死亡事故)
E	・ 交差点流入部で追突事故が発生

対策メニュー(案)	
・ 左折導流帯へのポールコーン設置	
・ 左折導流帯へのポールコーン設置 ・ 交差道路側停止線のセットバック	
・ 防草処理(コンクリートシール)による視認性の向上	
・ 右折導流路の設置(対策済)	
・ 減速路面標示(ドットライン)(対策済)

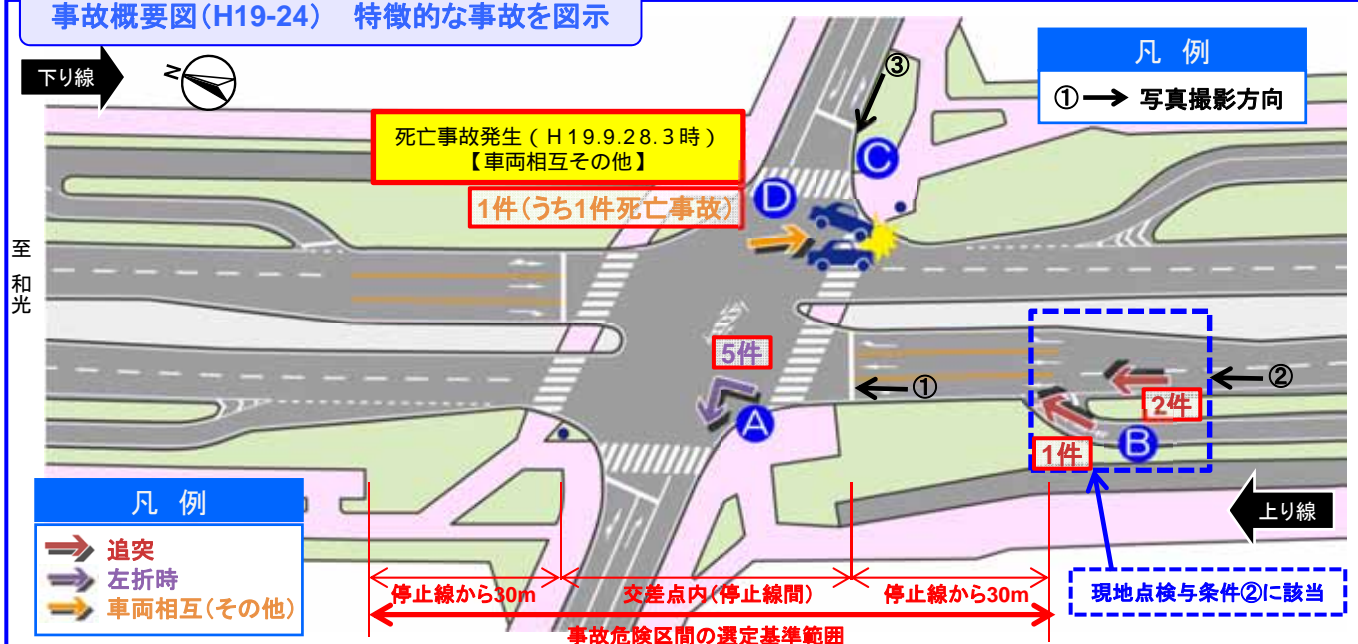
## 事故概要図(H19-24) 特徴的な事故を図示

事故の概要(下図赤枠 〇)	
A	・上り線流入部で左折時に自転車との衝突事故が発生(写真)
B	・側道合流部付近で追突事故が発生(写真)
C	・交差道路から左折時の視認性が悪い、今後事故の発生が懸念される(写真)
D	・交差点付近での追越し、車線変更により、車線を逸脱(死亡事故)

- 左折時事故が約46%
- 追突事故が約36%

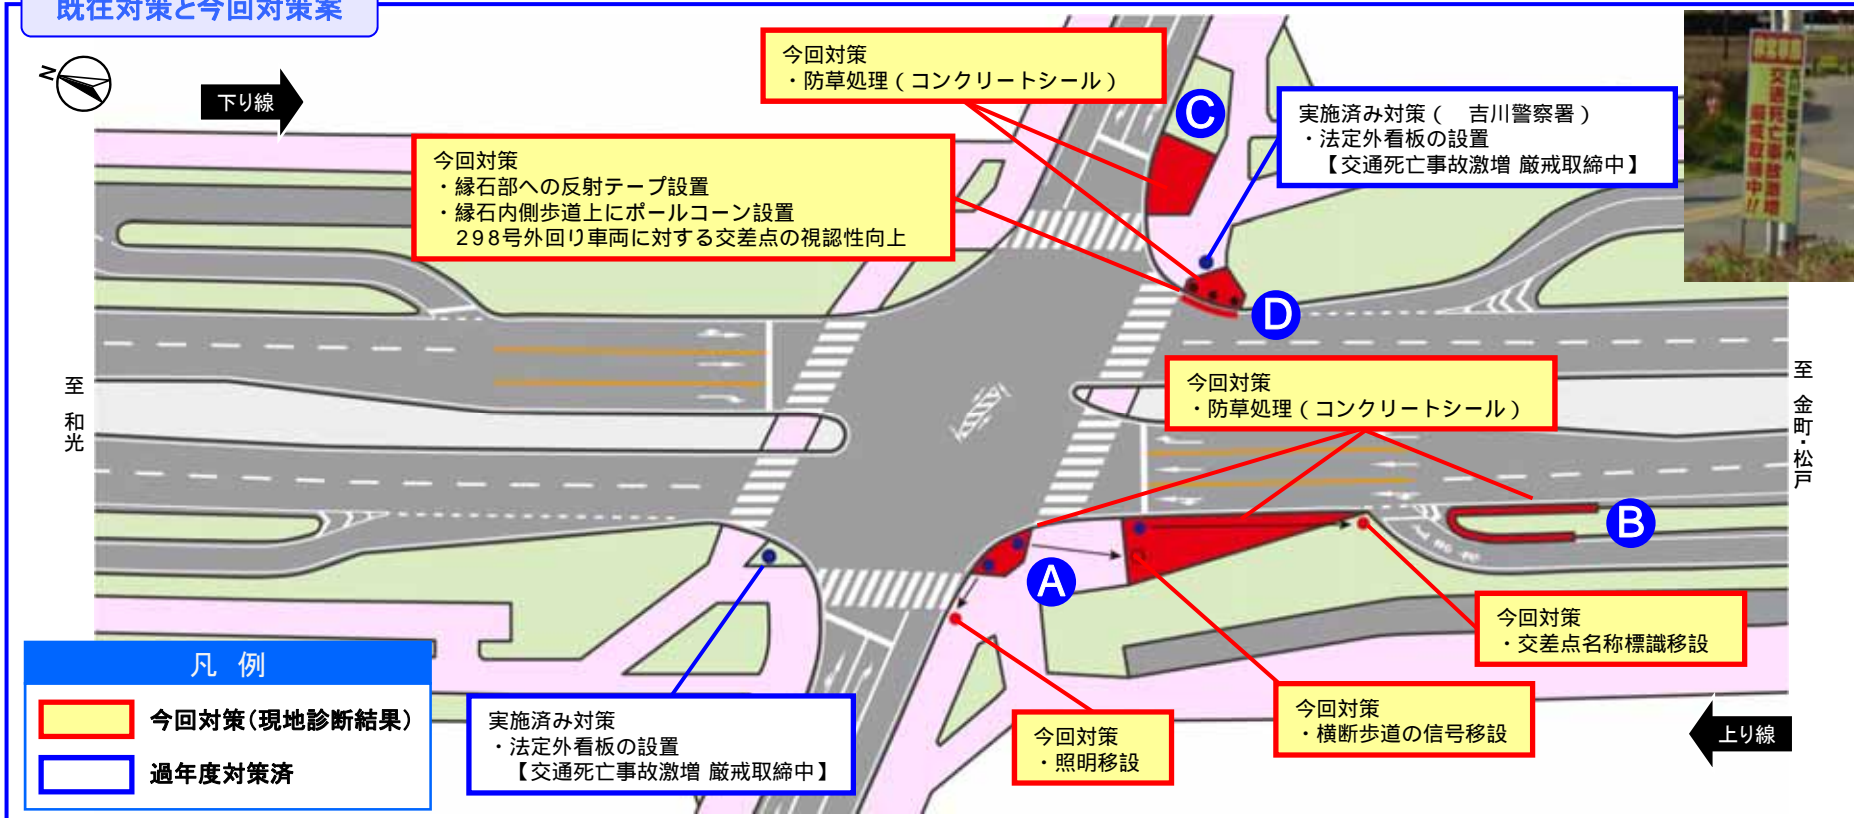
## 既往対策と今回対策案

事故の概要	
A	・ 上り線流入部で左折時に自転車との衝突事故が発生
B	・ 側道合流部で追突事故が発生
C	・ 交差道路から左折時の視認性が悪いため、今後事故の発生が懸念される
D	・ 交差点付近での追越し、車線変更により、車線を逸脱(死亡事故)

対策メニュー(案)
・ 照明灯等の移設、防草処理による視認性の向上
・ 防草処理及び標識の集約による視認性の向上
・ 防草処理(コンクリートシール)による視認性の向上
・ 縁石部への反射テープ設置 ・ 縁石内側歩道にポールコーン設置 298号外回り車両に対する交差点の視認性向上
・ 法定外看板の設置(対策済)

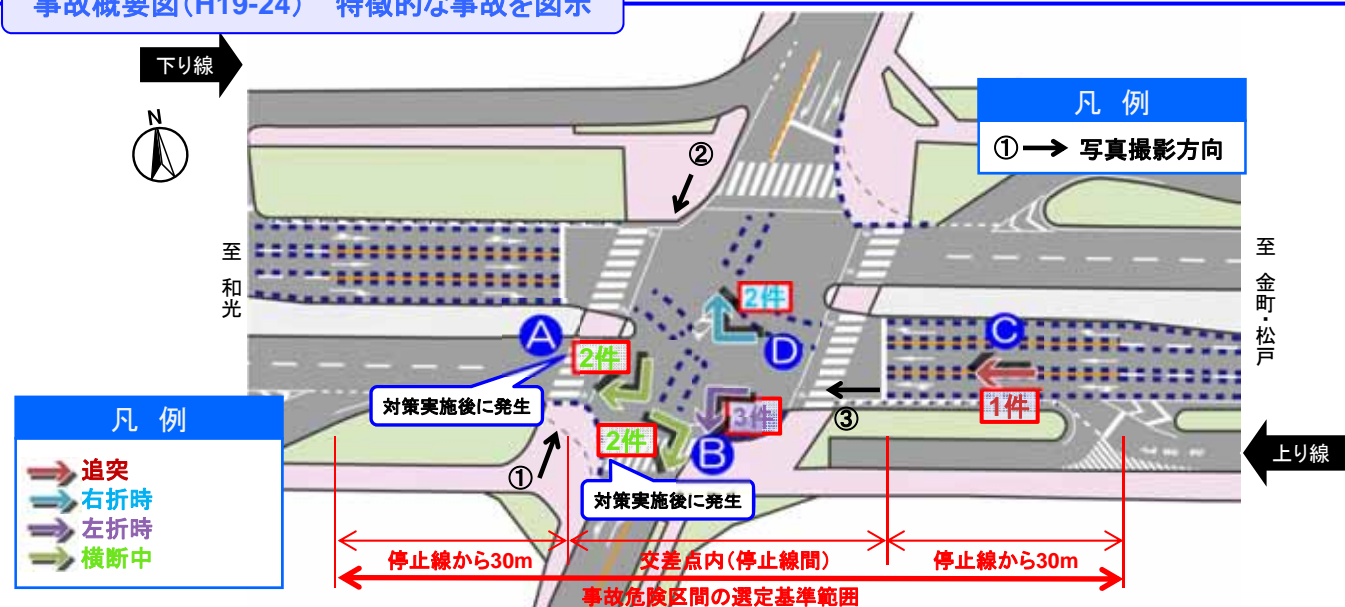
## 事故概要図(H19-24) 特徴的な事故を图示

事故の概要 (下图赤枠 □)	対策方針
<b>A</b> ・交差点内で歩行者横断中に衝突事故が発生(写真) ・交差角が斜めであるため、交差点を内回りして右折する車両が多い(写真)	・横断歩行者の安全性向上を図る ・右折走行位置を改善
<b>B</b> ・上り線流入部で左折車と横断中の自転車との事故が発生(写真)	・横断歩行者、自転車の安全性向上を図る(対策済)
<b>C</b> ・交差点流入部で追突事故が発生	・速度抑制の注意喚起(対策済)
<b>D</b> ・交差点右折時に横断自転車との衝突事故が発生	・右折走行位置の誘導(対策済)

- 右折時事故が約25%
- 追突・左折時事故がそれぞれ約19%

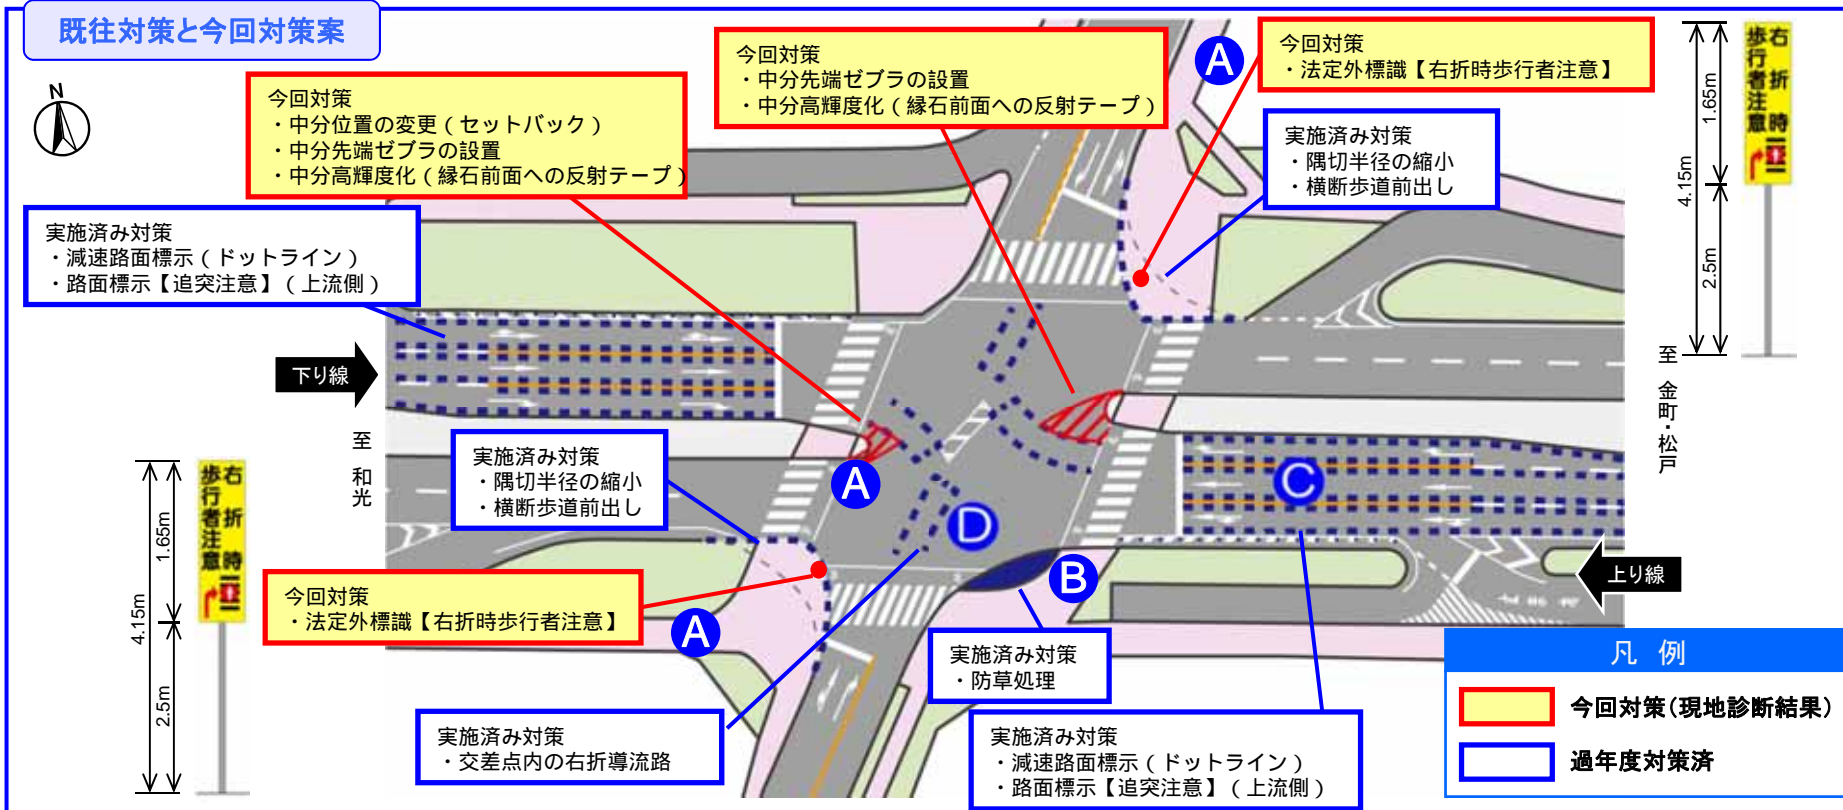
## 既往対策と今回対策案

事故の概要	対策方針	対策メニュー(案)	凡例
<b>A</b> <ul style="list-style-type: none"> <li>交差点内で歩行者横断中の衝突事故が発生</li> <li>交差角が斜めであるため、交差点を内回りをして右折する車両が多い</li> </ul>	<ul style="list-style-type: none"> <li>横断歩行者の安全性向上を図る</li> <li>右折走行位置の改善</li> </ul>	<ul style="list-style-type: none"> <li>中分位置の変更(セットバック)、</li> <li>中分高輝度化(縁石前面への反射テープ)</li> <li>中分先端ゼブラの設置</li> <li>法定外標識【右折時歩行者注意】の設置</li> </ul>	<ul style="list-style-type: none"> <li>今回対策(現地診断結果)</li> <li>過年度対策済</li> </ul>
<b>B</b> <ul style="list-style-type: none"> <li>上り線流入部で左折車と横断中の自転車の事故が発生</li> </ul>	<ul style="list-style-type: none"> <li>横断歩行者、自転車の安全性向上を図る</li> </ul>	<ul style="list-style-type: none"> <li>防草処理による視認性の向上(対策済)</li> </ul>	
<b>C</b> <ul style="list-style-type: none"> <li>交差点流入部で追突事故が発生</li> </ul>	<ul style="list-style-type: none"> <li>速度抑制の注意喚起を図る</li> </ul>	<ul style="list-style-type: none"> <li>減速路面標示(ドットライン)等(対策済)</li> </ul>	
<b>D</b> <ul style="list-style-type: none"> <li>交差点右折時に横断自転車との衝突事故が発生</li> </ul>	<ul style="list-style-type: none"> <li>右折走行位置の誘導</li> </ul>	<ul style="list-style-type: none"> <li>右折導流路の設置(対策済)</li> </ul>

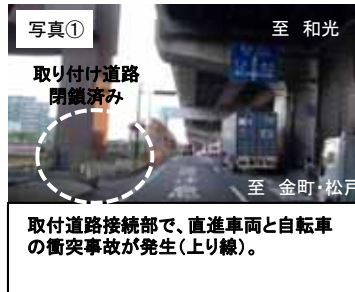
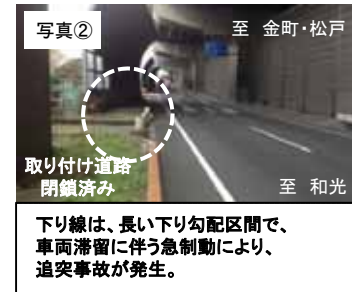
事故の概要 (下図赤枠 〇)	対策方針
<b>A</b> ・取付道路接続部で、直進車両と自転車の衝突事故が発生(写真)	・安全性向上を図る
<b>B</b> ・対策後も追突事故が発生(写真) ・下り線は、上り勾配通過後の長い下り勾配区間。前方からの車両滞留に伴う急制動により、追突事故が発生(写真)	・追突事故への更なる注意喚起を図る

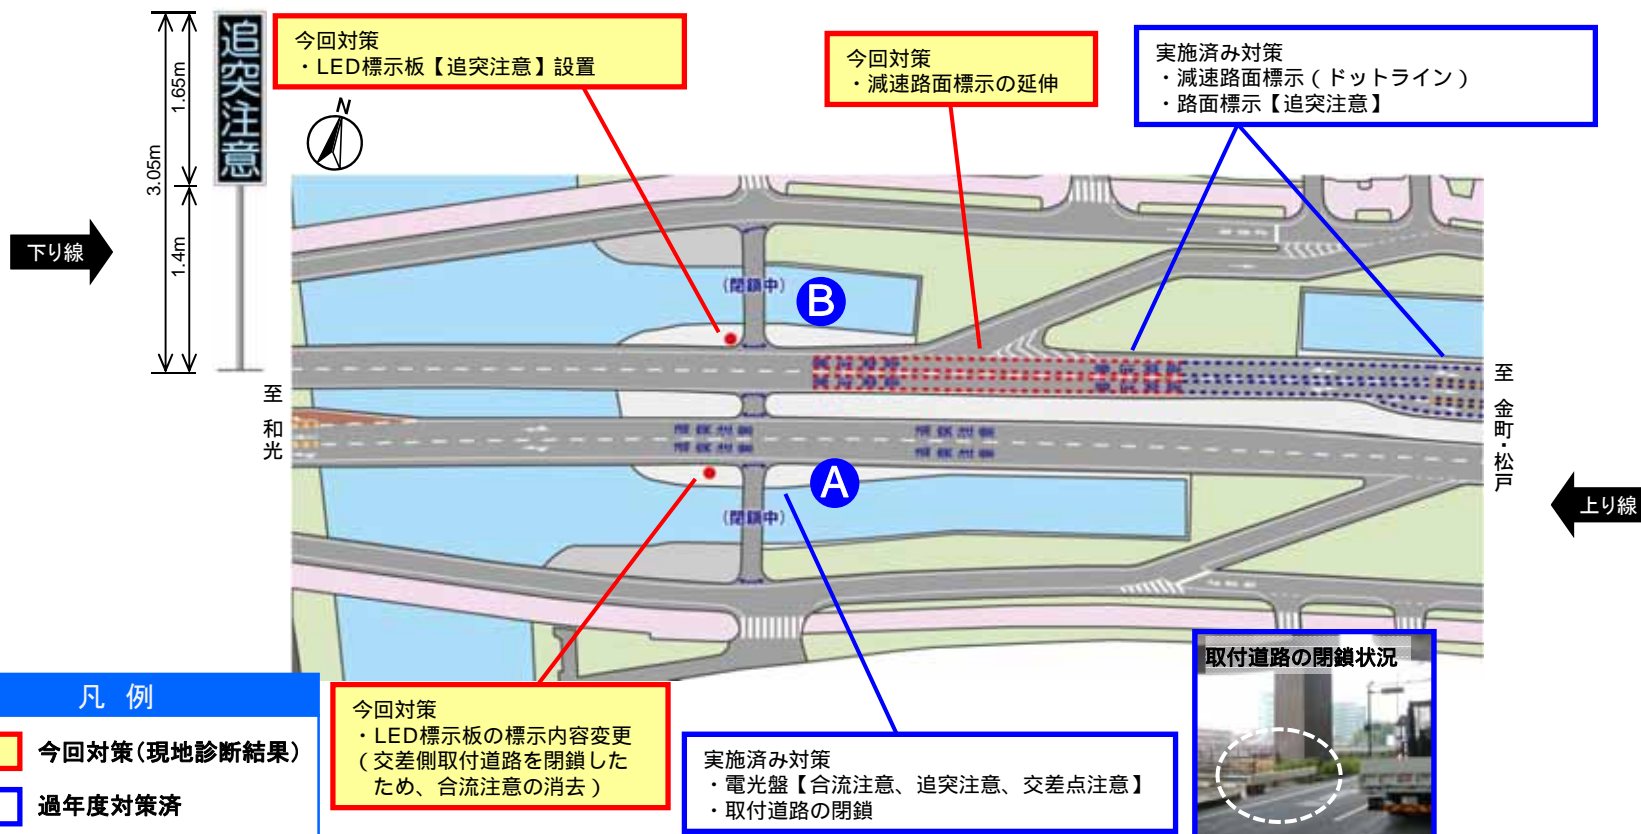
## 既往対策と今回対策案

事故の概要	
<b>A</b>	・取付道路接続部で、直進車両と自転車の衝突事故が発生
<b>B</b>	・対策後も追突事故が発生 ・下り線は、上り勾配通過後の長い下り勾配区間。前方からの車両滞留に伴う急制動により、追突事故が発生

対策メニュー(案)
・取付道路の閉鎖(対策済)
・LED標示板の標示内容変更
・減速路面標示(ドットライン)の延伸
・LED標示板【追突注意】の設置

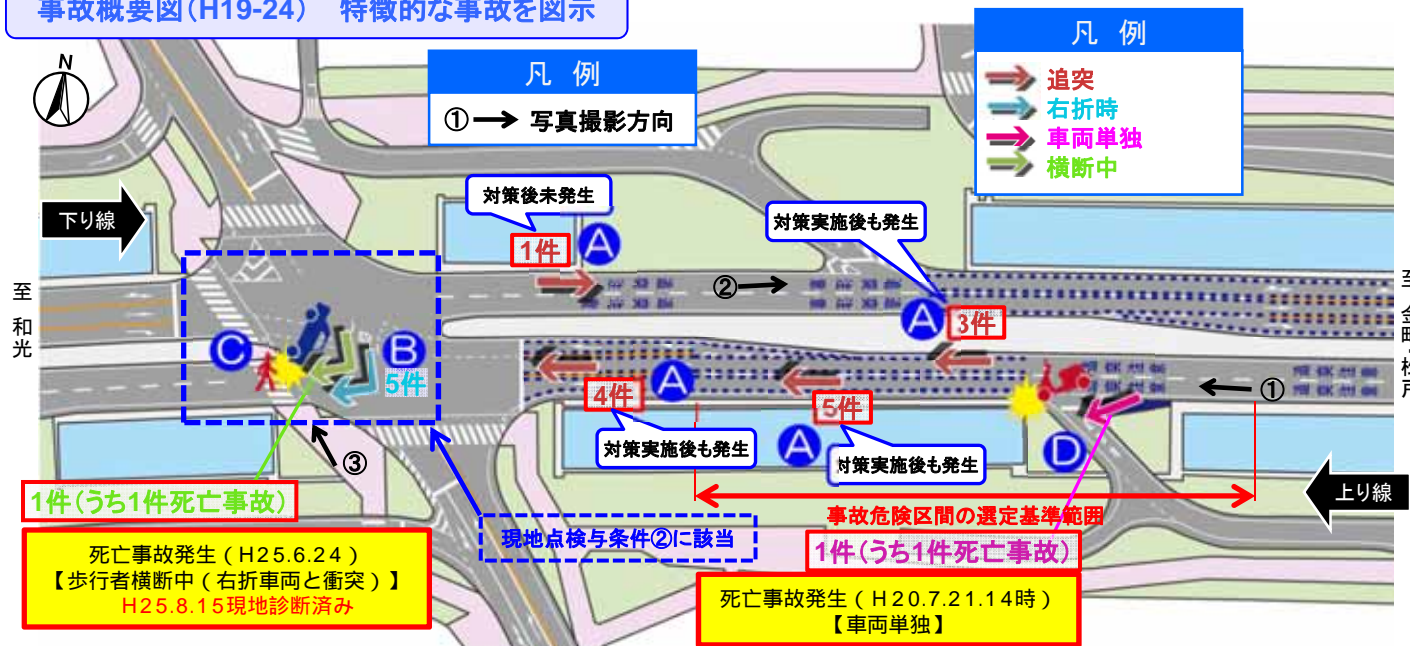
## 事故概要図(H19-24) 特徴的な事故を图示

事故の概要 (下図赤枠 □ )	対策方針
<b>A</b> ・対策後も追突事故が発生 ・上下線とも外環高架部と遮音壁により道路がやや暗い (写真、)	・追突事故への注意喚起の追加
<b>B</b> ・交差点内で、右折車両と横断歩行者の衝突事故が発生 (死亡事故) (写真)	・横断歩行者の安全性向上を図る ・右折走行位置を明確化
<b>C</b> ・中央分離帯歩道部を、右折車両がUターンで利用 (写真) ・今後事故の発生が懸念される	・歩行者の安全性向上を図る
<b>D</b> ・二輪車が側道分合流部の遮音壁基礎に衝突 (死亡事故)	・注意喚起、視認性の向上

- 追突事故が約89%
- 車両単独事故が約11%
