北浦アオコ発生状況日誌

平成 26 年 6 月 30 日(月)

西浦アオコ発生・対策状況日誌

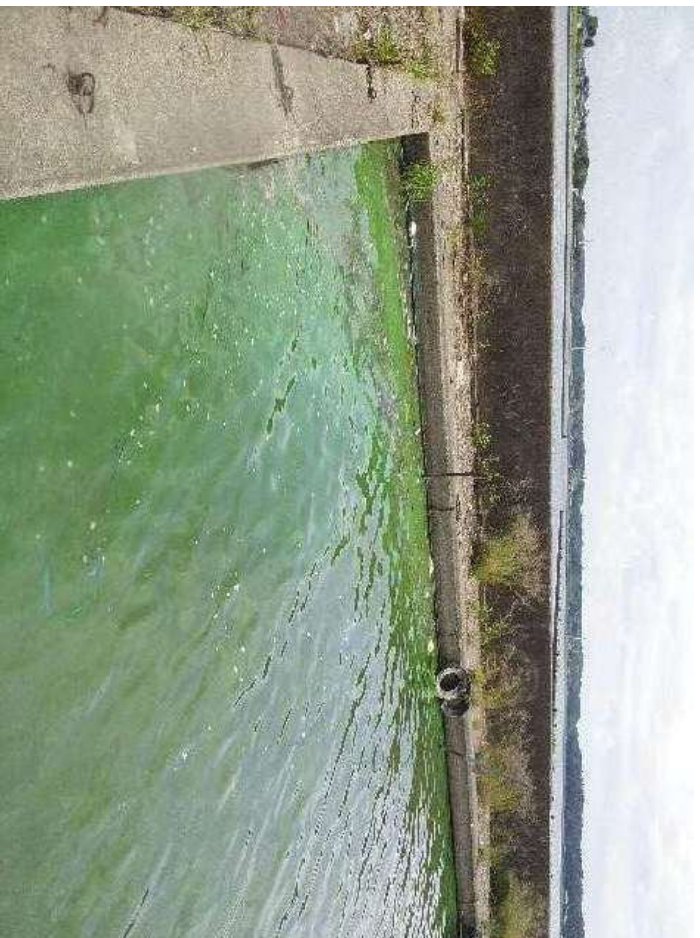
北浦右岸29.25km-40m

レベル: 3

悪臭: 無

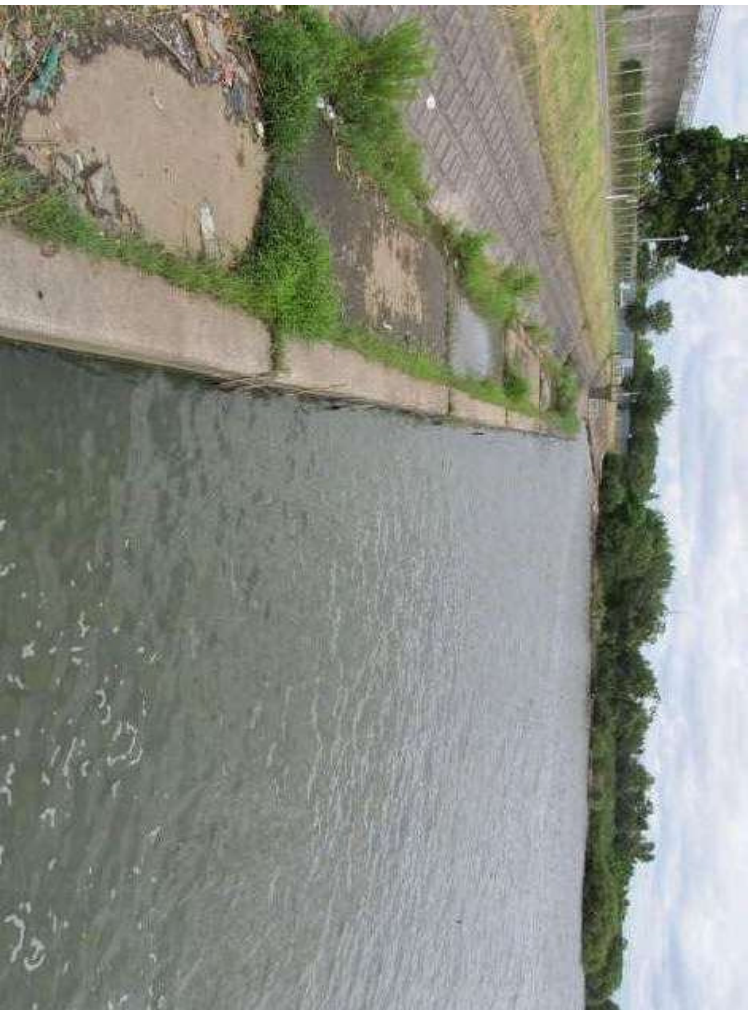
西浦右岸46.5km上 レベル2 悪臭無し

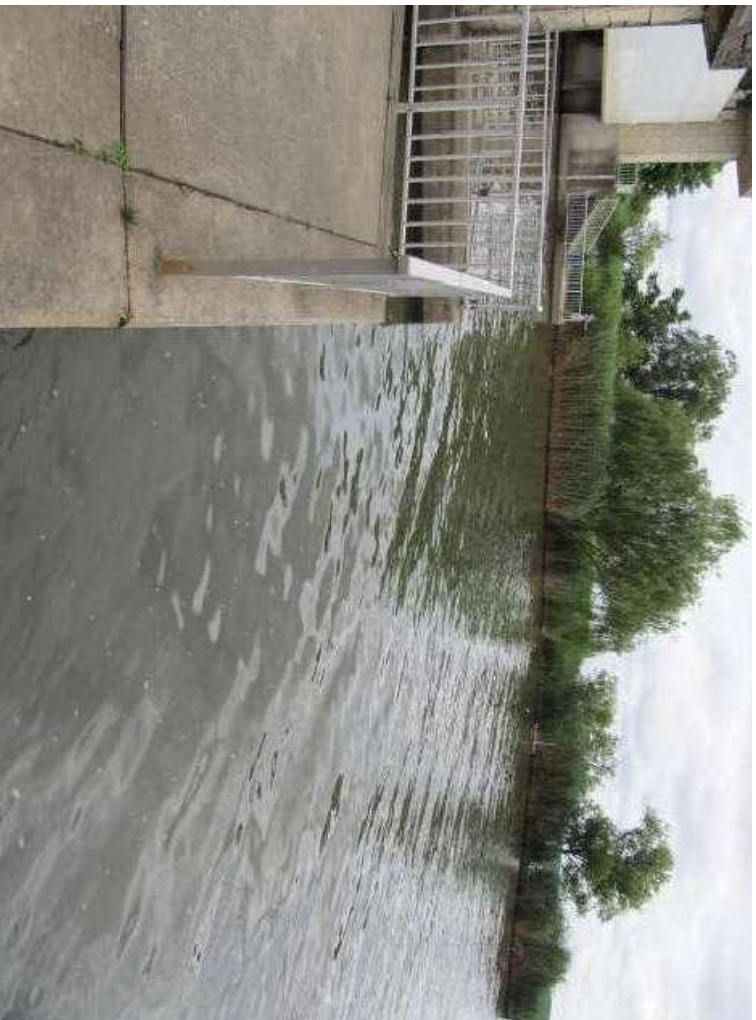
西浦右岸47.25km上 備前川水門前 レベル2 悪臭無し

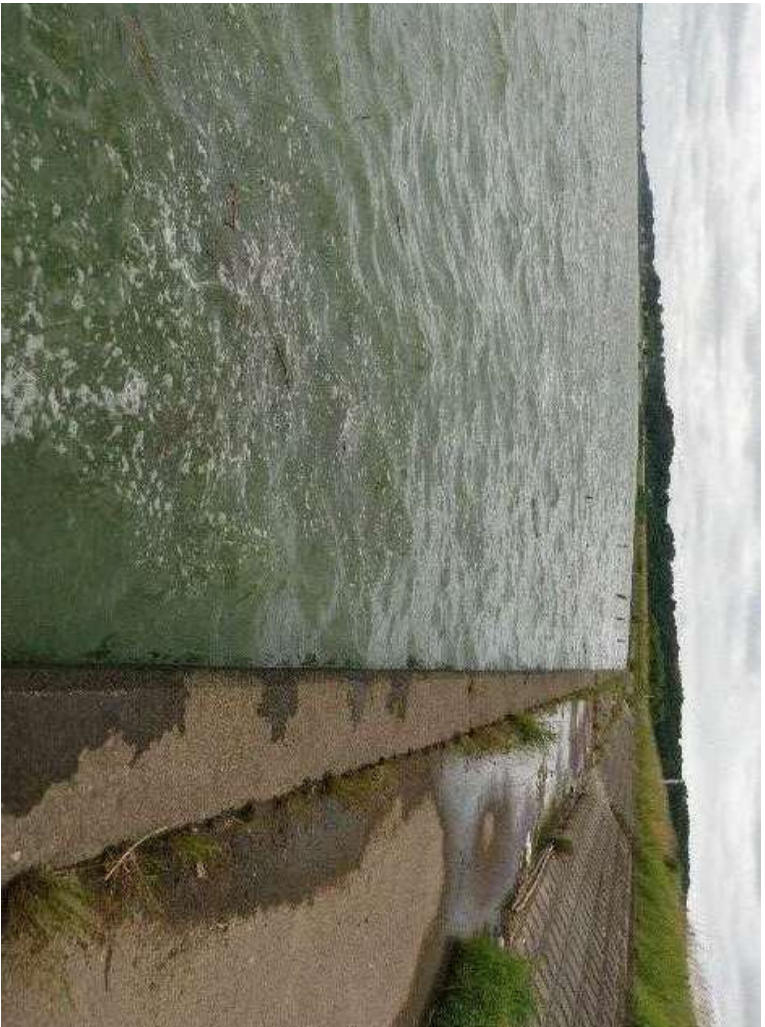
西浦中岸31.75km上 レベル3 悪臭無し

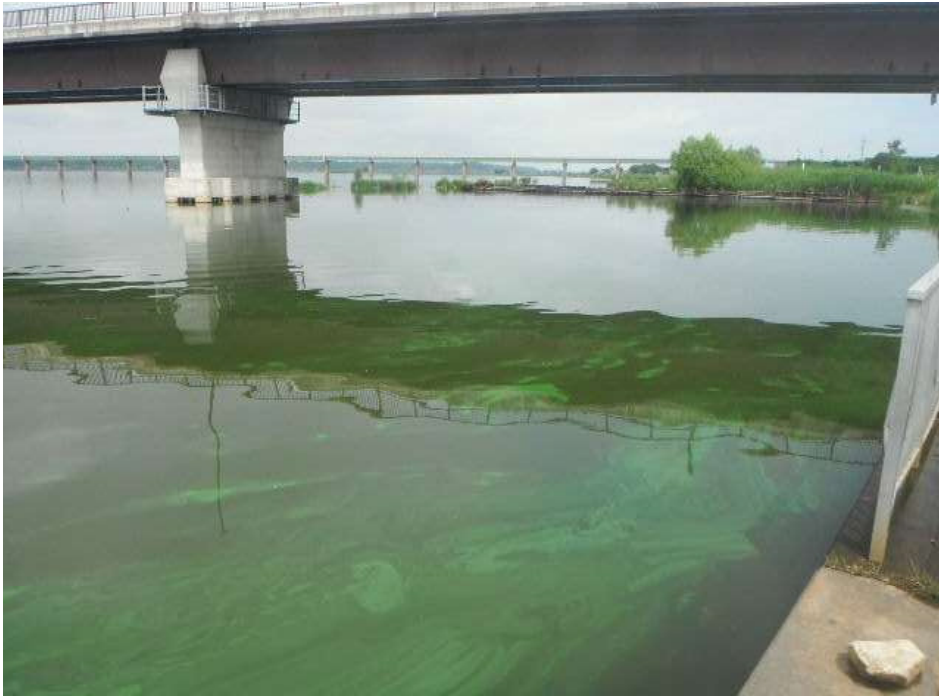
北浦左岸0.0km150m

レベル: 3

悪臭: 無

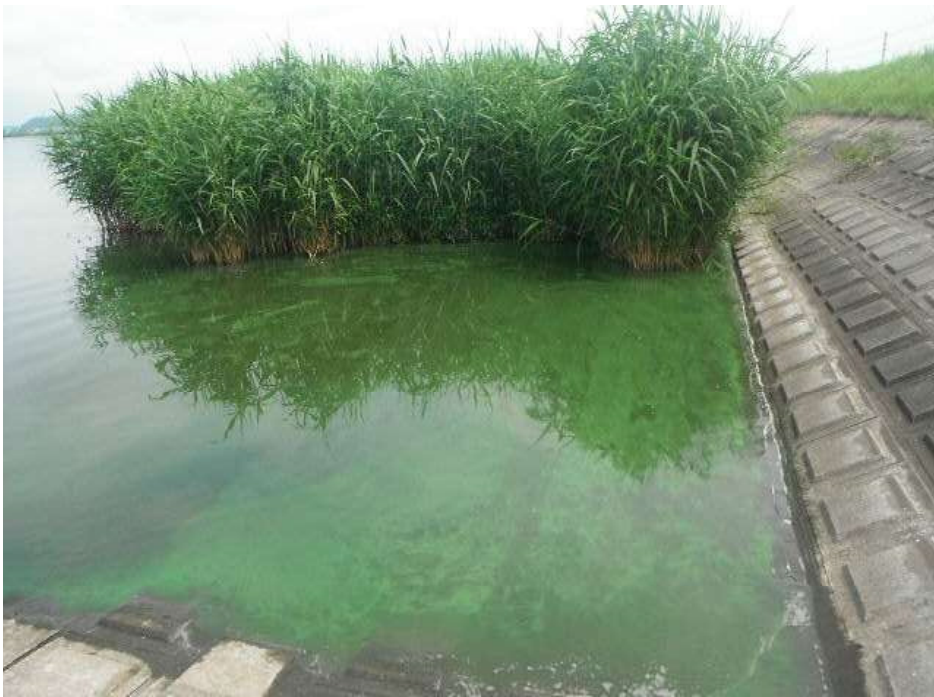
北浦左岸8.75km40m

レベル: 3

悪臭: 無

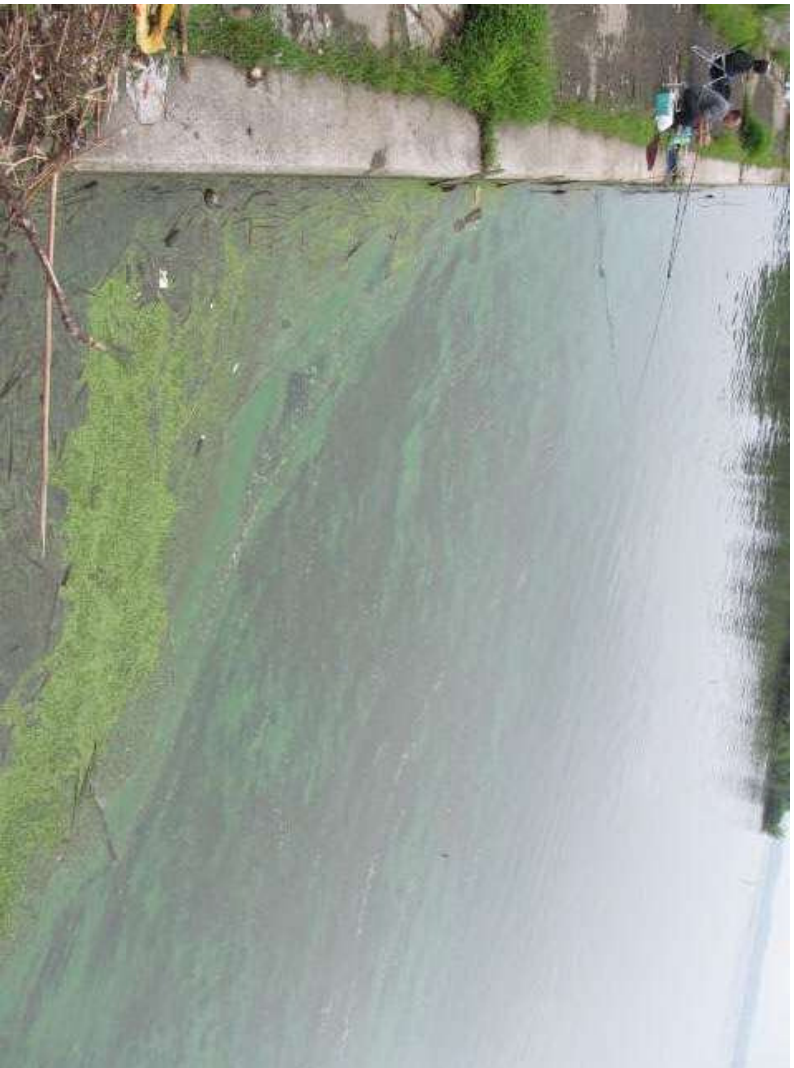
西浦右岸46.5km上 大岩田 レベル3 悪臭無し

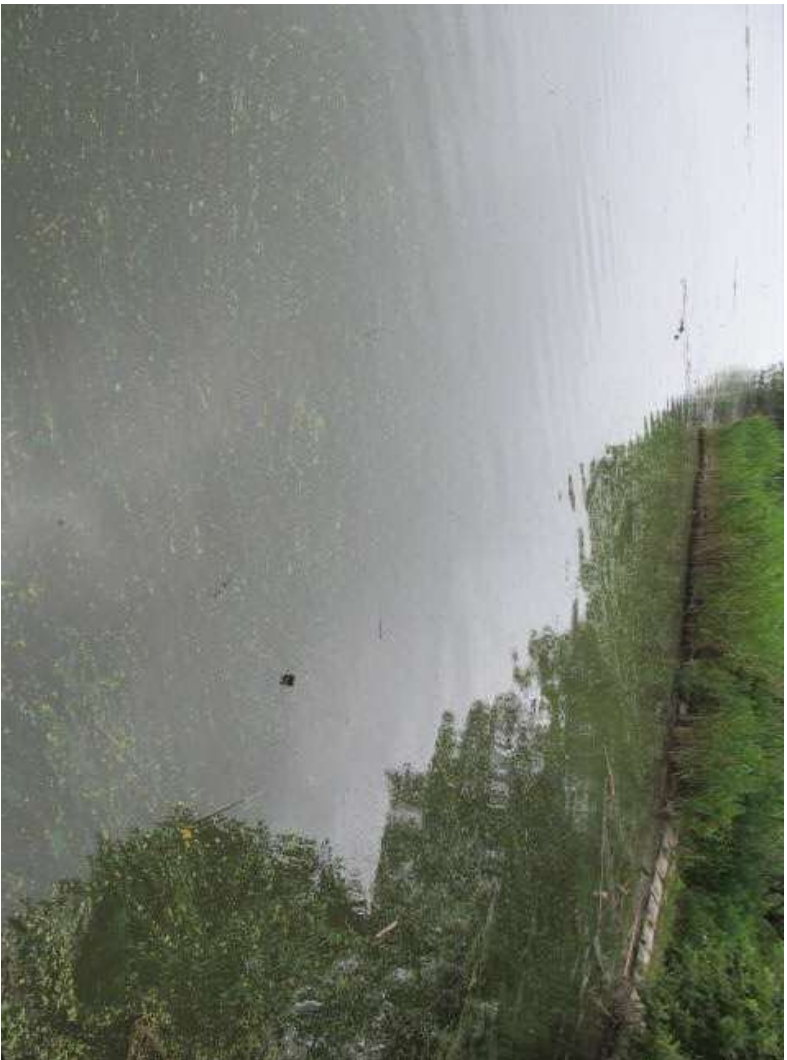
西浦右岸47.25km上 備前川水門前 レベル3 悪臭無し

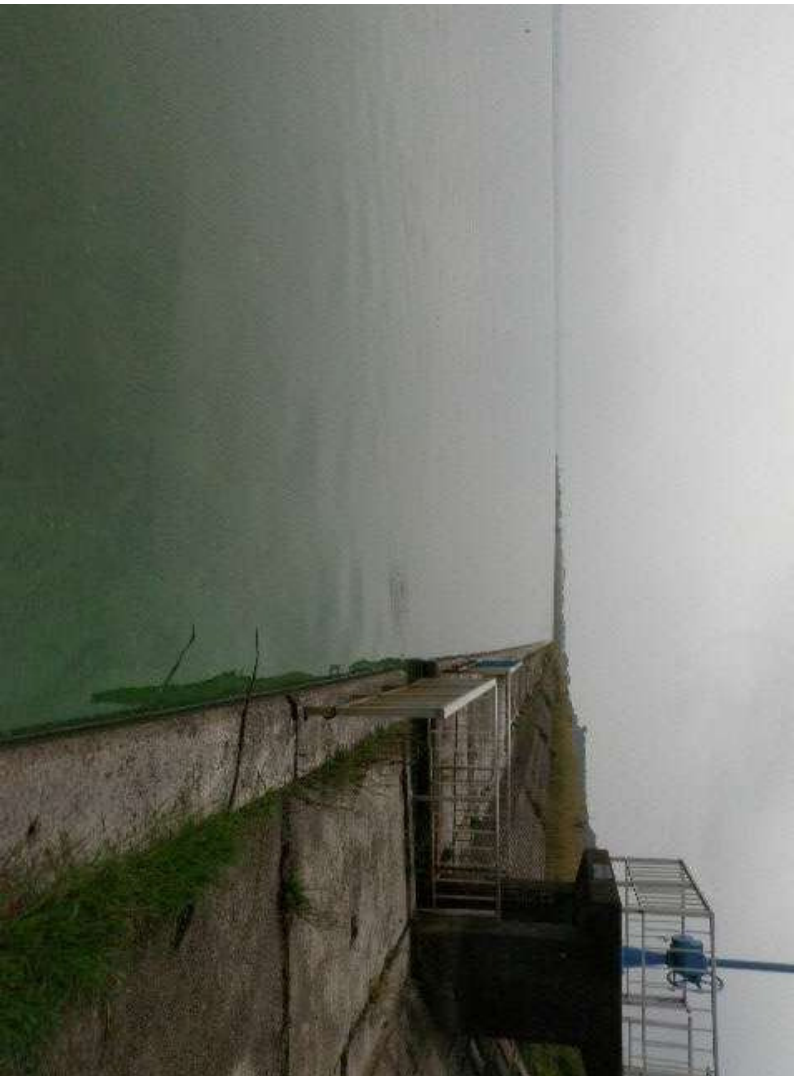
西浦中岸28.00km上 レベル3 悪臭無し

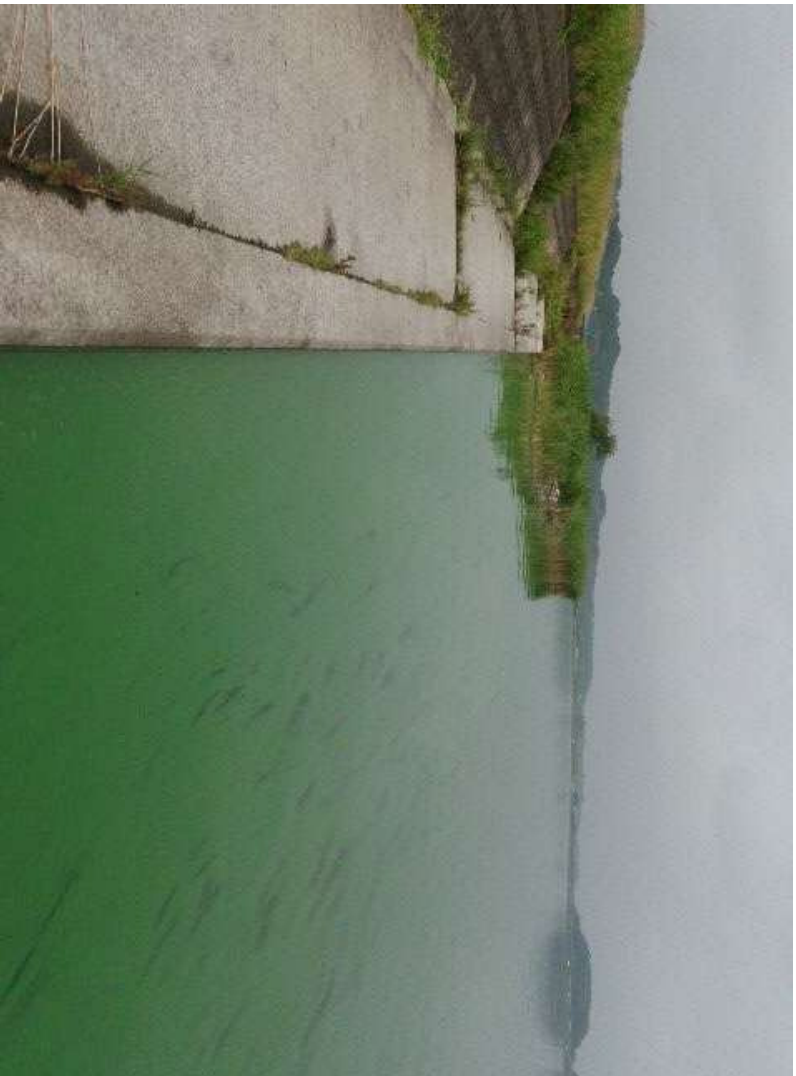
西浦中岸30.75km上 レベル4 悪臭無し

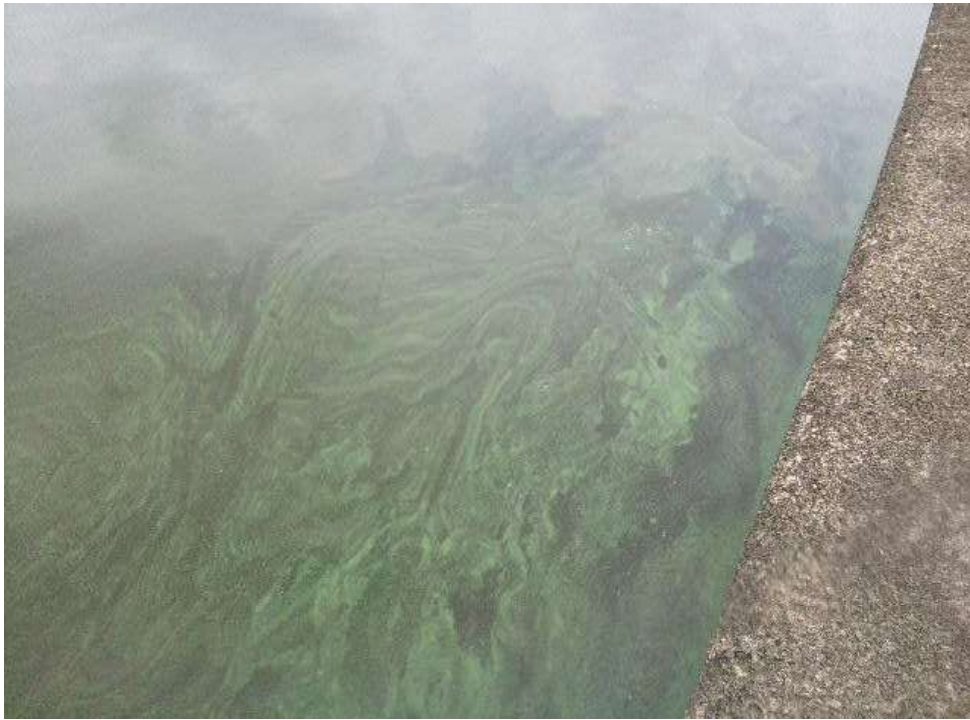
北浦左岸19.0km60m

レベル: 3

悪臭: 無

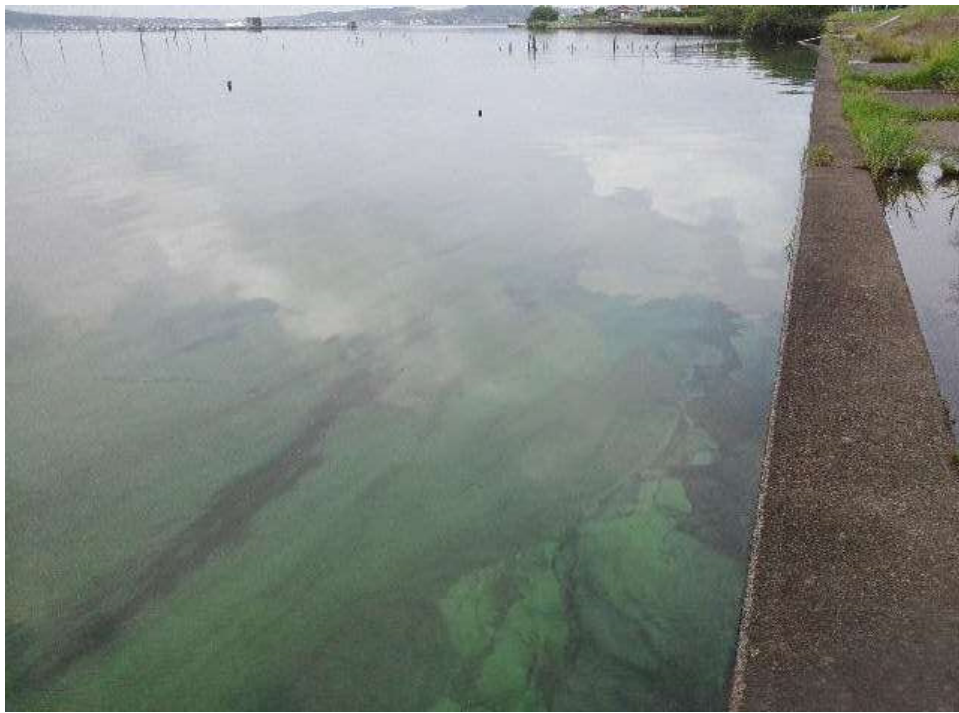
北浦左岸17.0km0m

レベル: 3

悪臭: 無

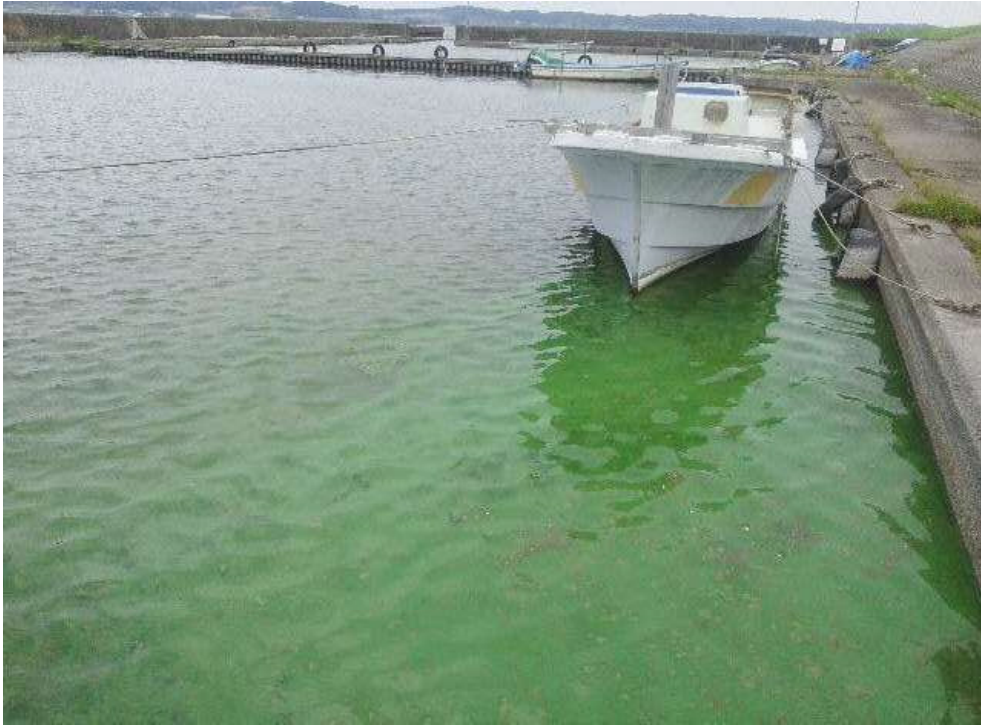
北浦岸23.km-70

レベル: 3

悪臭: 無

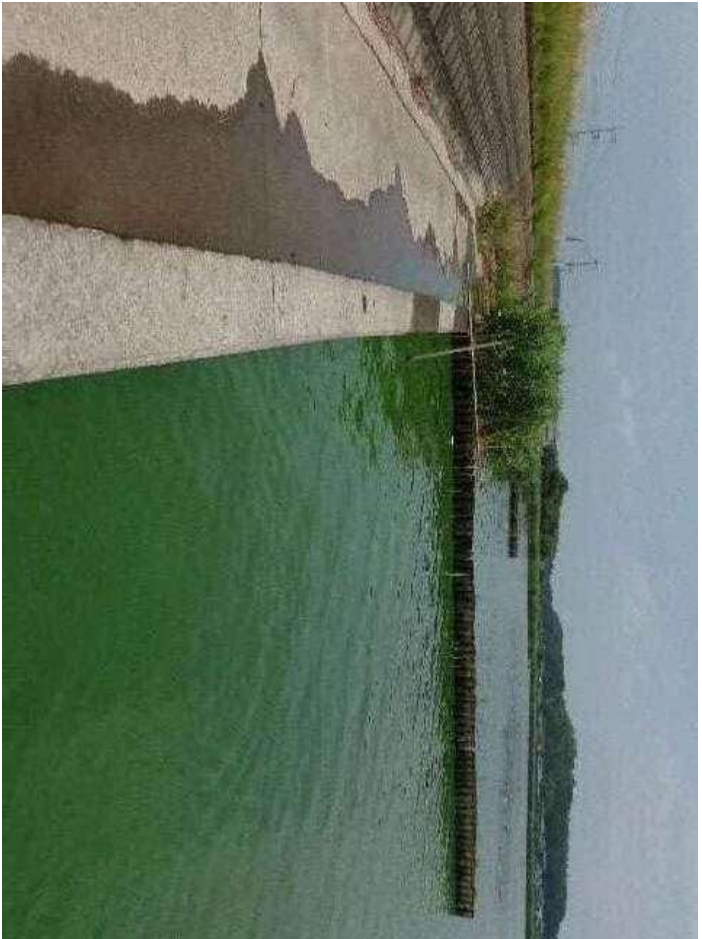
西浦中岸25.25km レベル3~4 悪臭無し

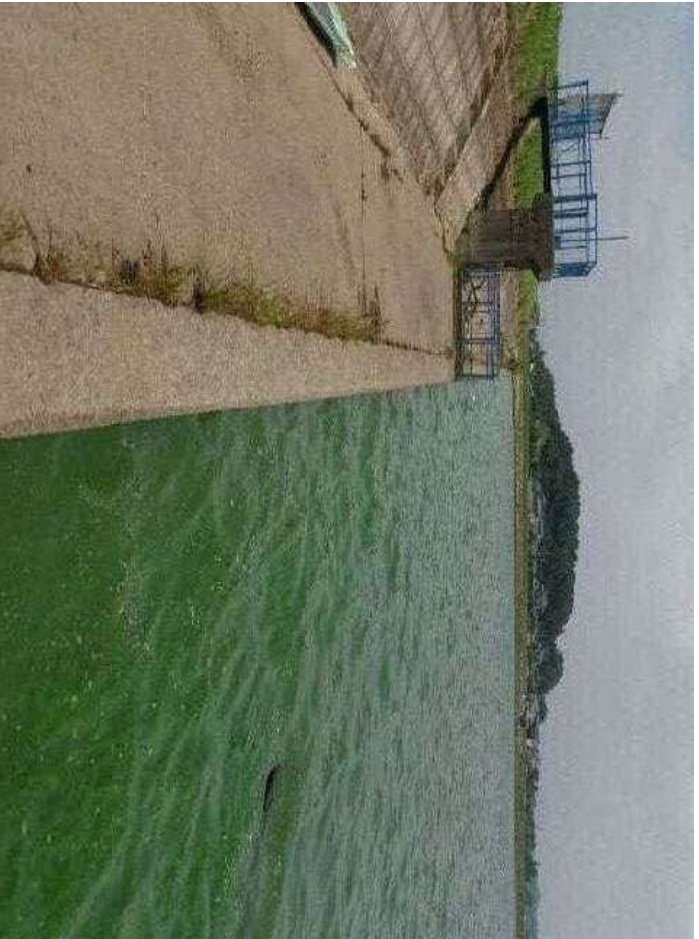
西浦中岸31.75km上 レベル4 悪臭無し

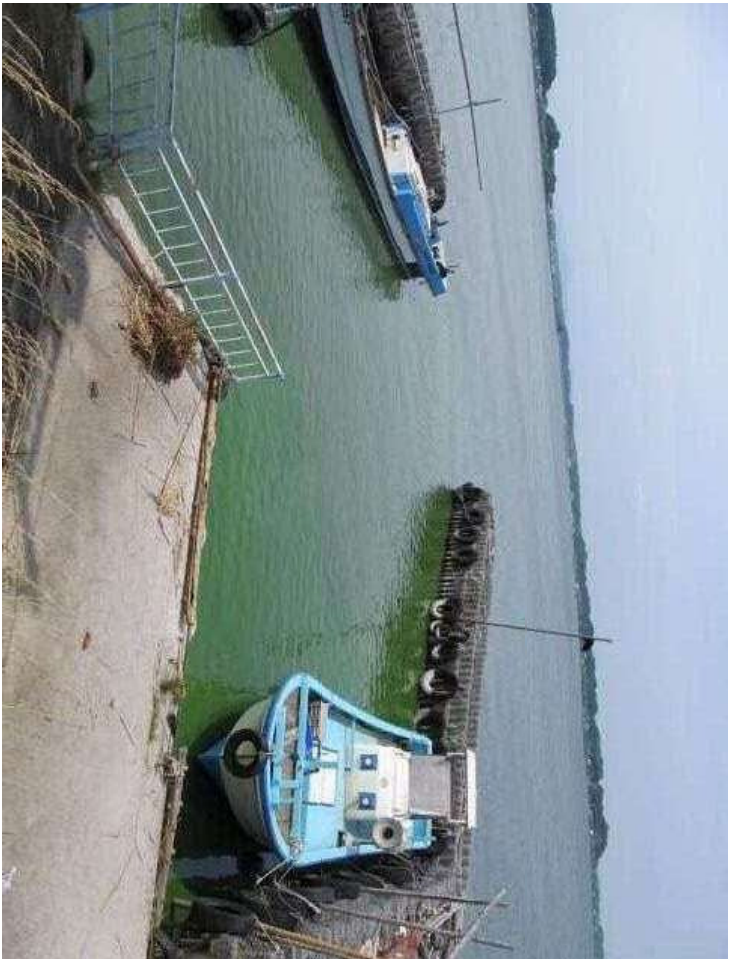
西浦中岸30.25km 下 高賀津舟溜り樋門 レベル3～4 悪臭無し

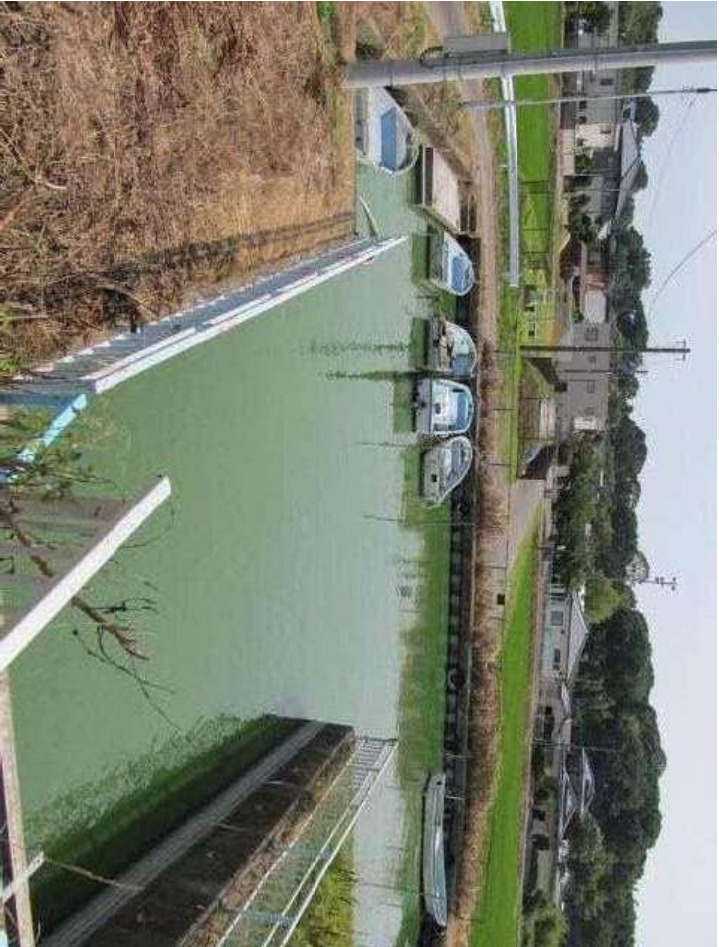
西浦中岸30.25km 下 高賀津舟溜り レベル3～4 悪臭無し

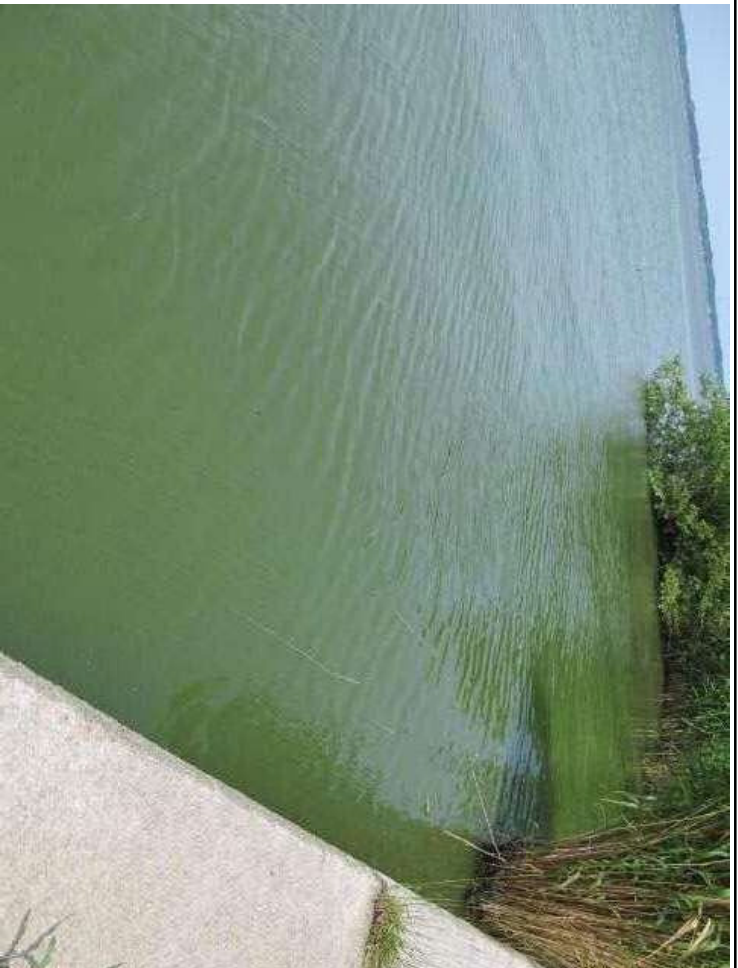
西浦中岸30.25km上 高賀津排水樋管付近 レベル3~4 悪臭無し

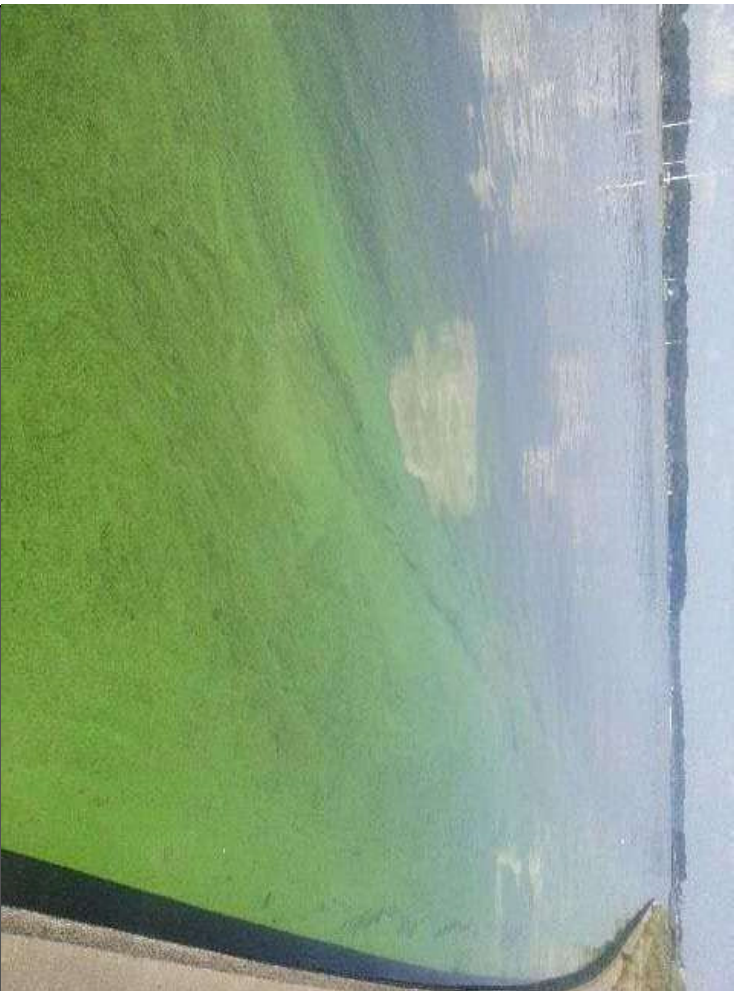
北浦左岸21.5km付近

レベル:3

悪臭:無

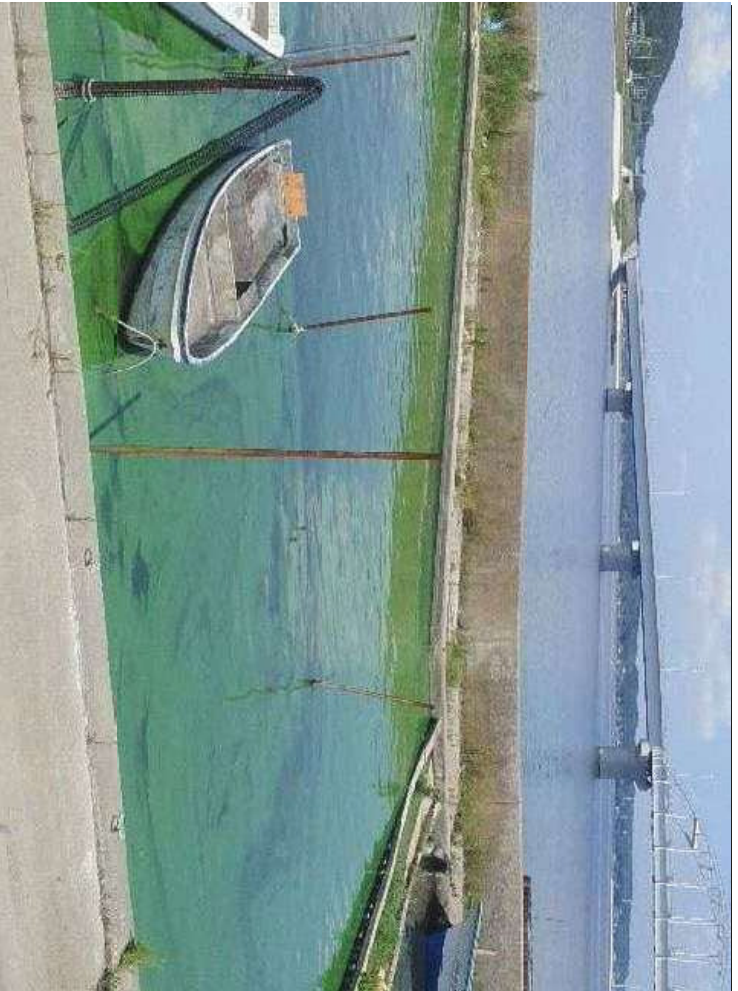
北浦左岸19.25km丸舟溜

レベル:3

悪臭:無

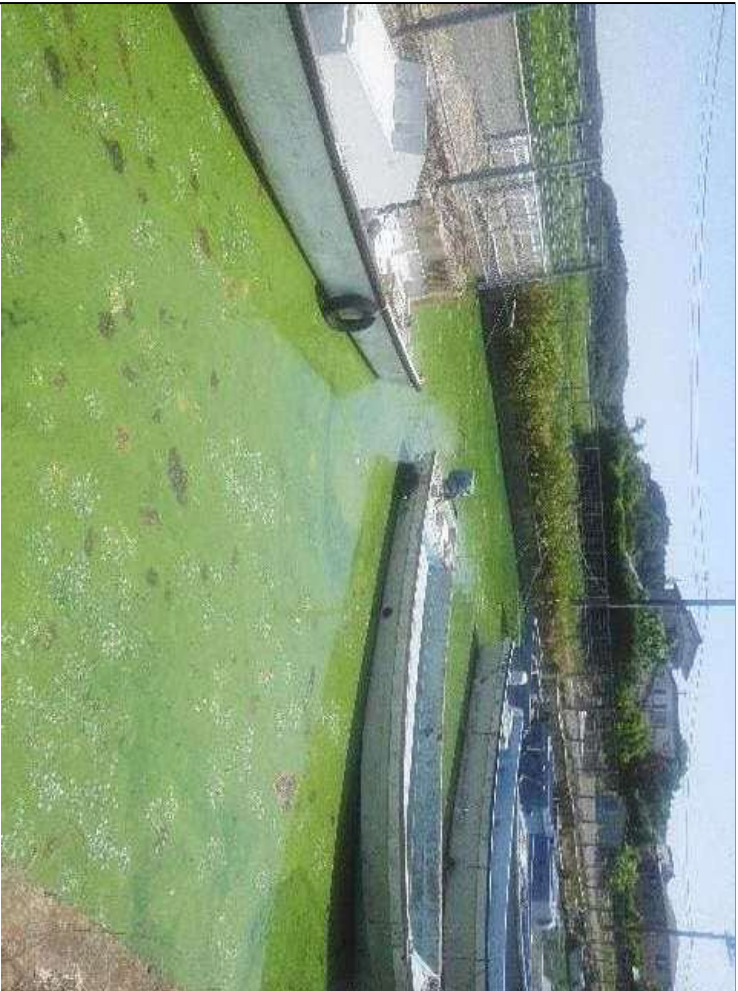
北浦左岸17.25km-50

レベル:4

悪臭:無

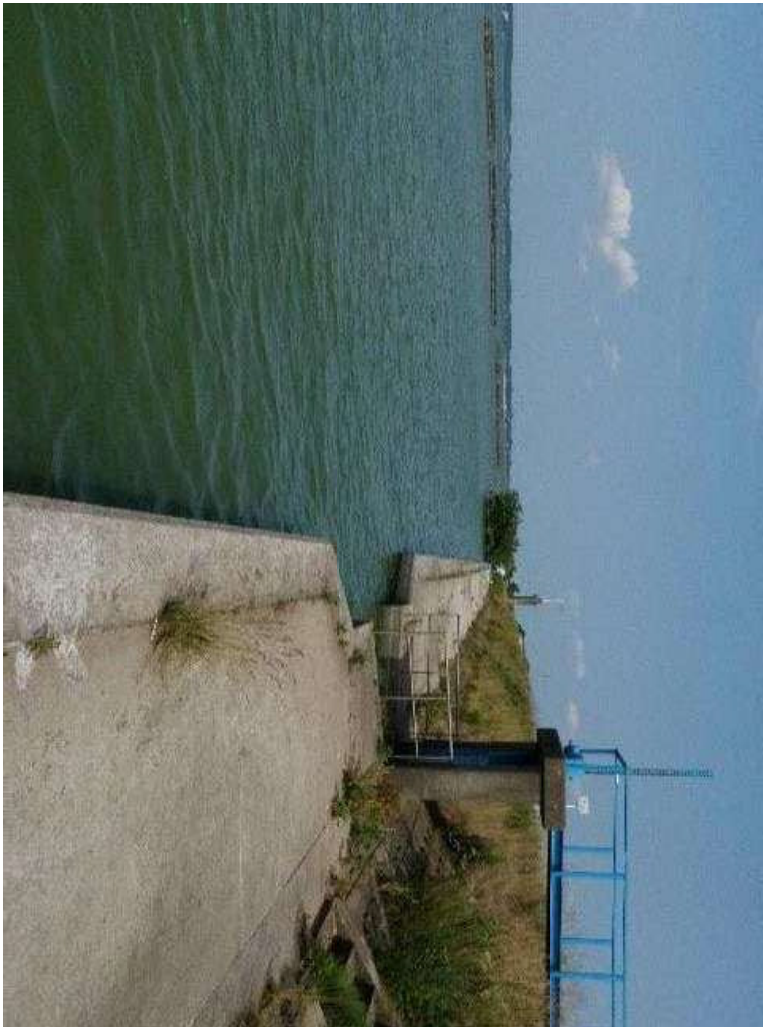
西浦中岸29.50km レベル3 悪臭無し

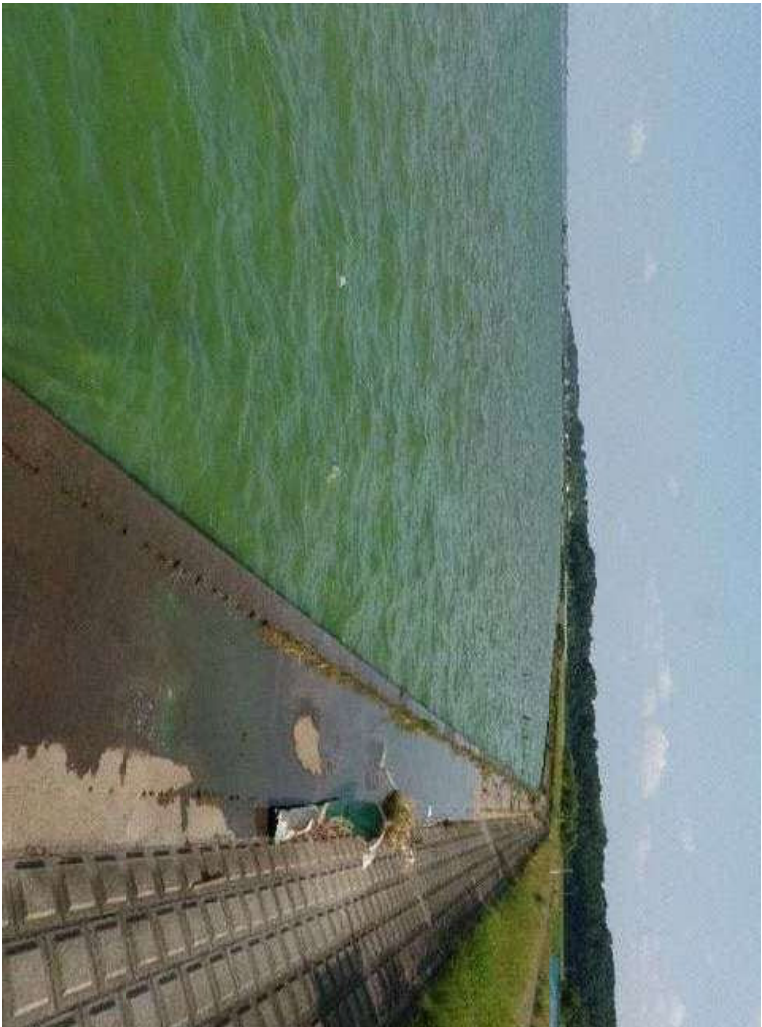
西浦中岸31.75km上 レベル3～4 悪臭無し

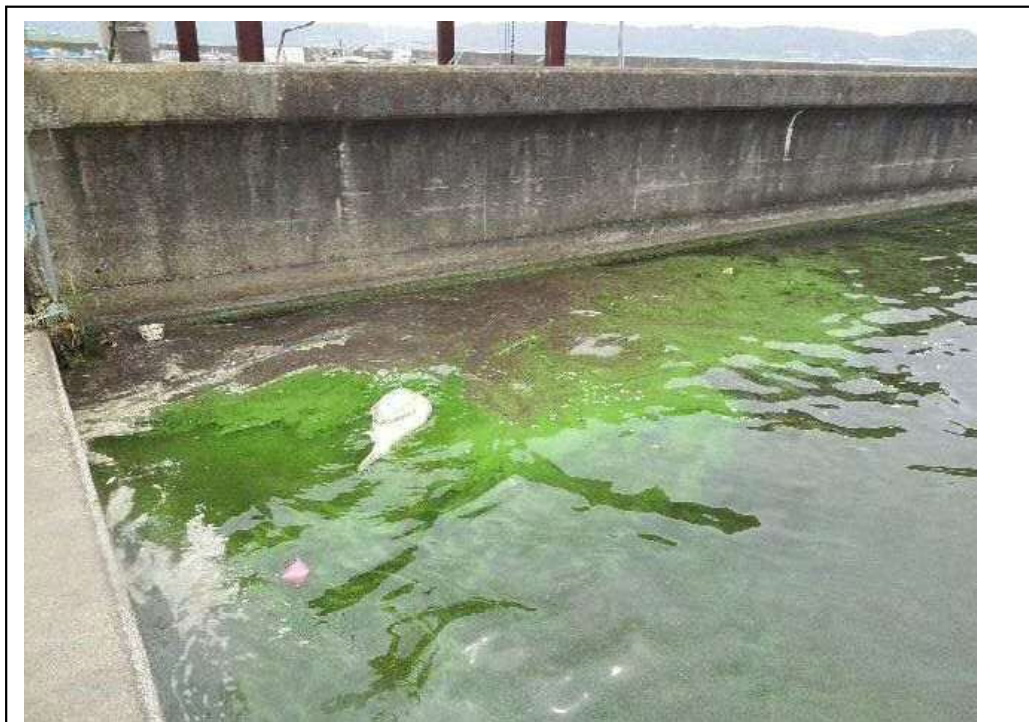
北浦右岸30.0km170m

レベル: 4

悪臭: 無

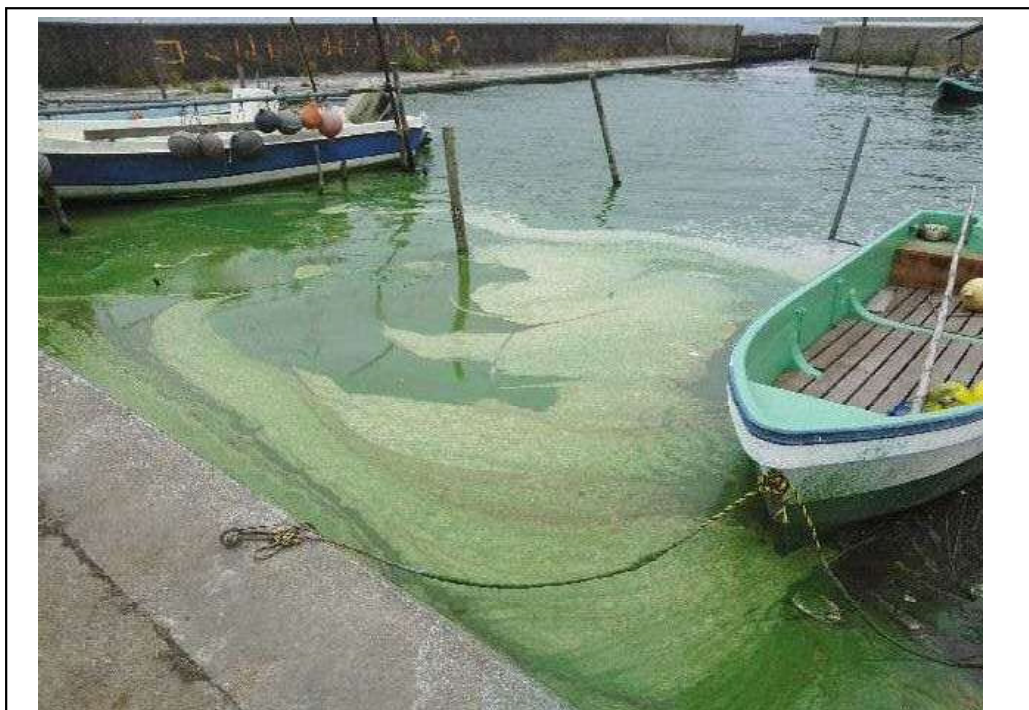
北浦右岸26.75km0m

レベル: 4

悪臭: 有

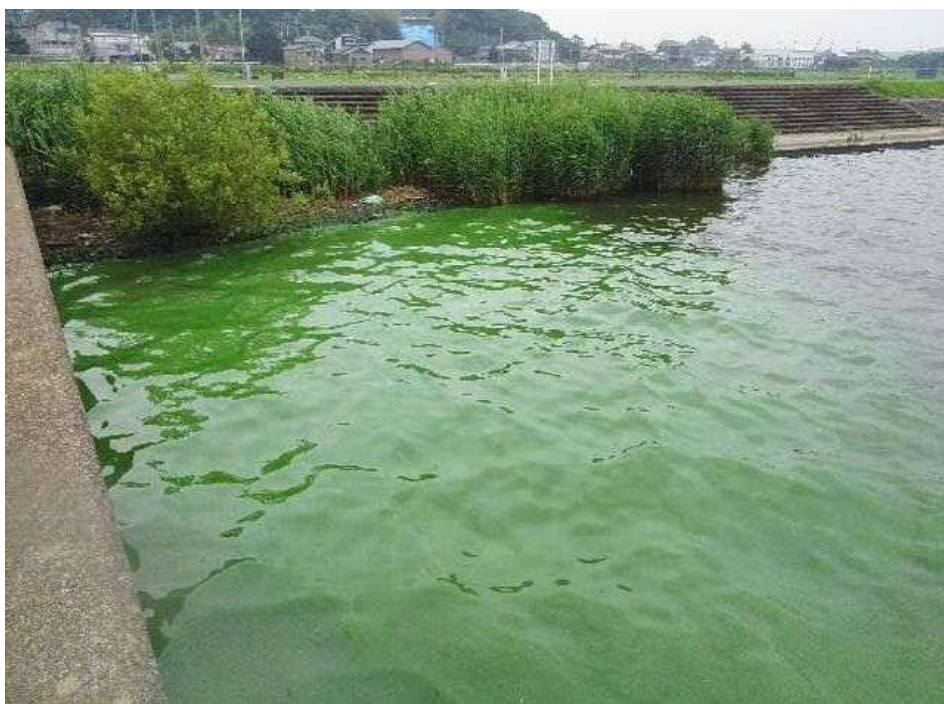
北浦右岸25.25km30m

レベル: 3

悪臭: 無

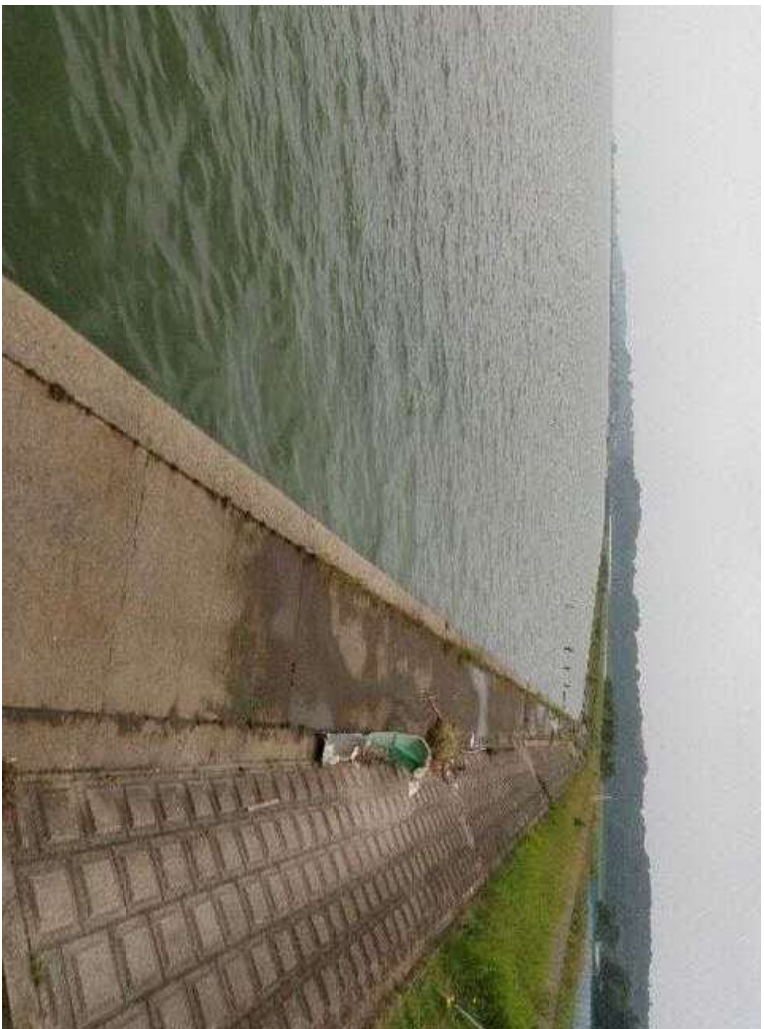
西浦中岸31.75km上 レベル3 悪臭無し

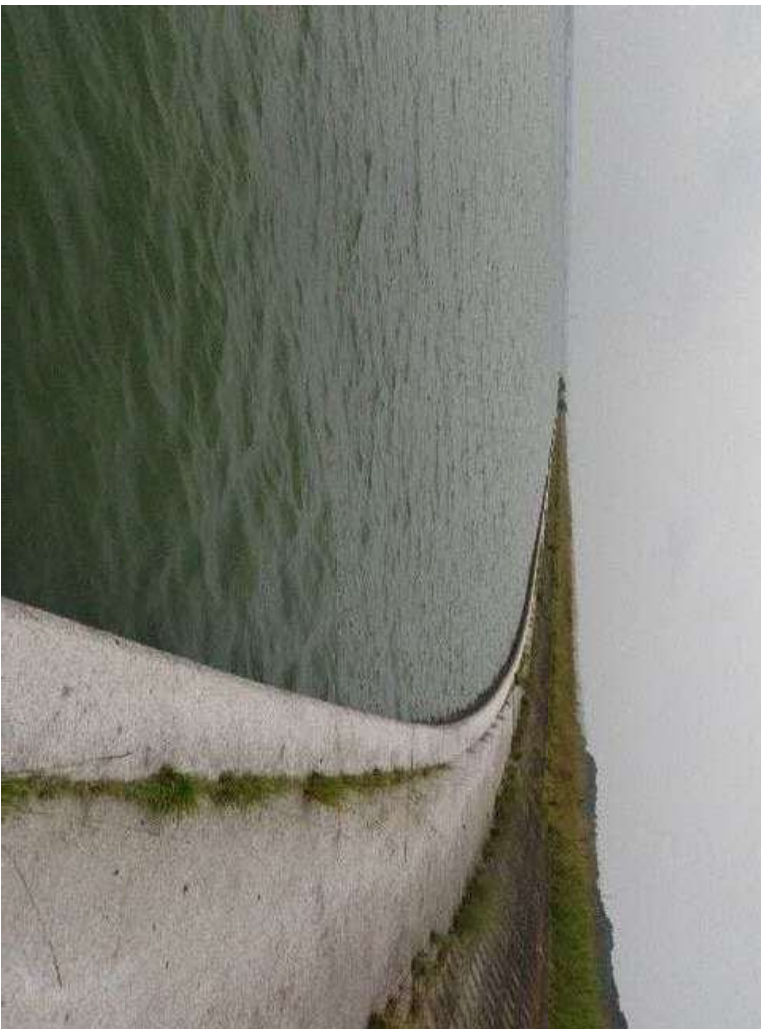
西浦中岸27.75km下 レベル3 悪臭無し

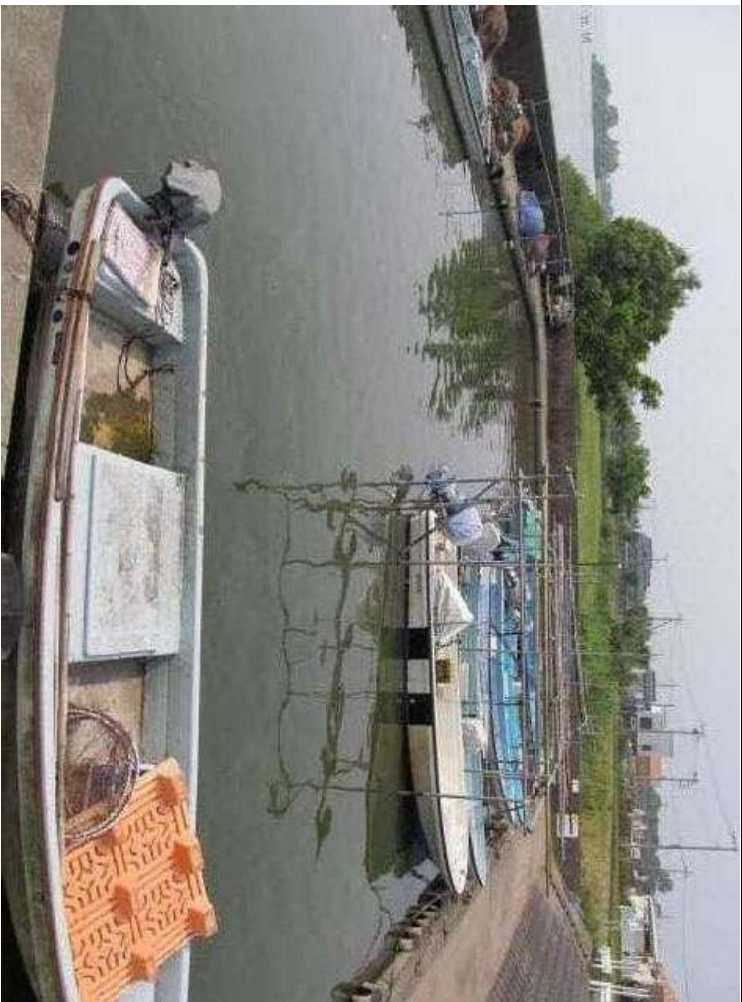
西浦右岸47.75km(蓮河原舟溜り) レベル3~4 悪臭無し

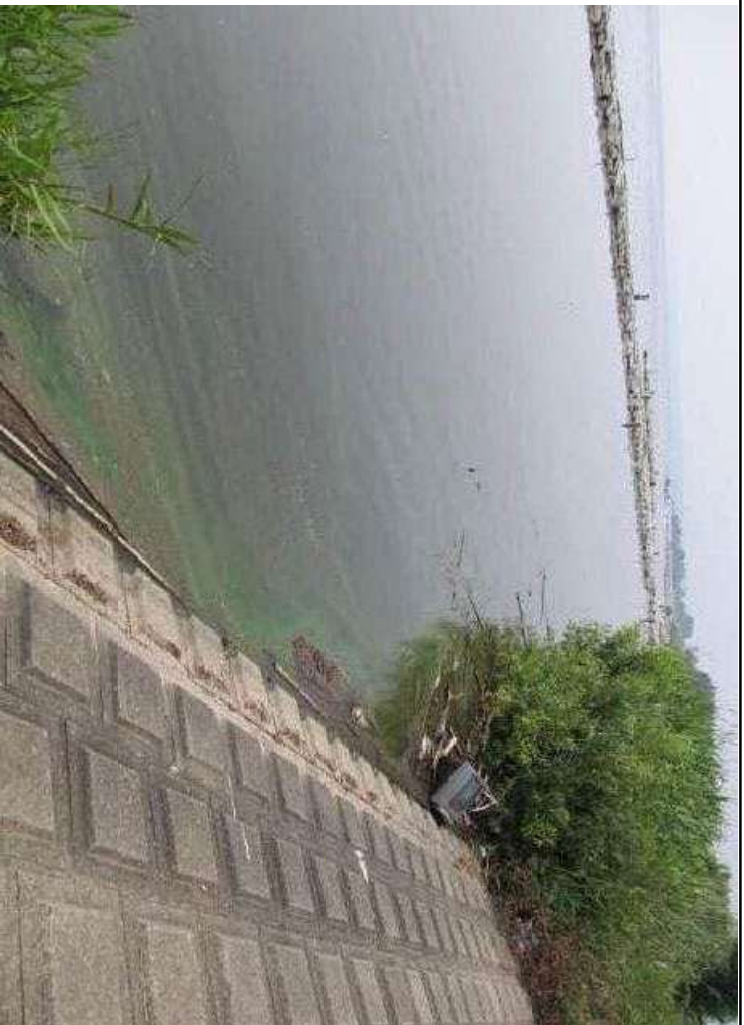
西浦右岸48.25km下 レベル3~4 悪臭無し

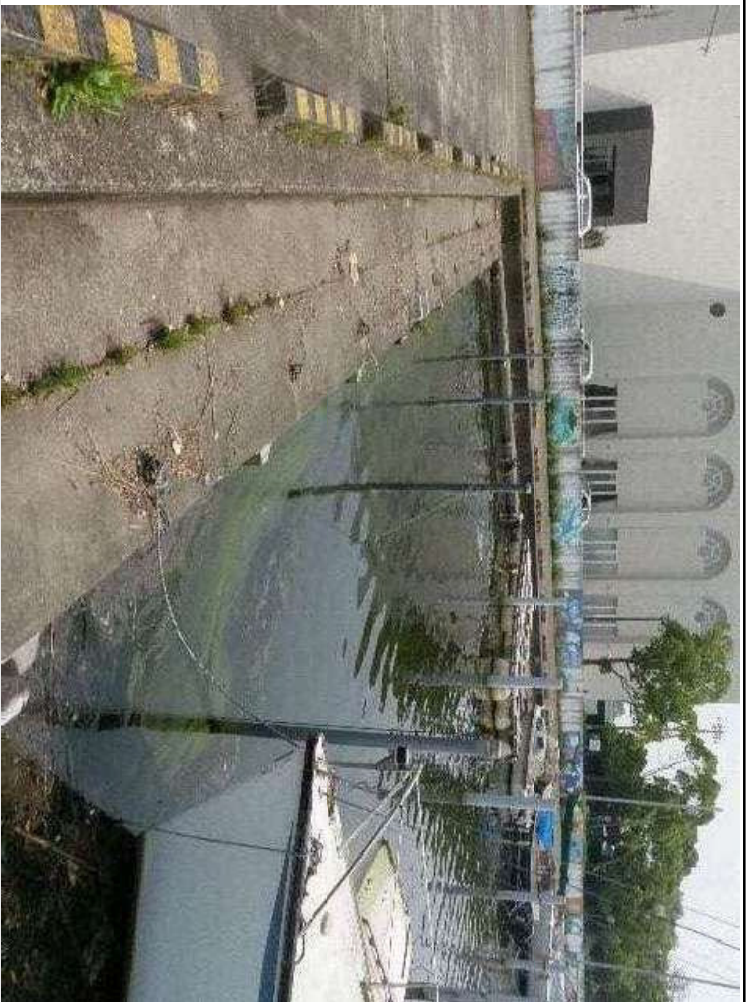
西浦中岸1.50km-100m レベル3 悪臭無し
