北浦アオコ発生状況日誌

平成 26 年 6 月 30 日(月)

西浦アオコ発生・対策状況日誌

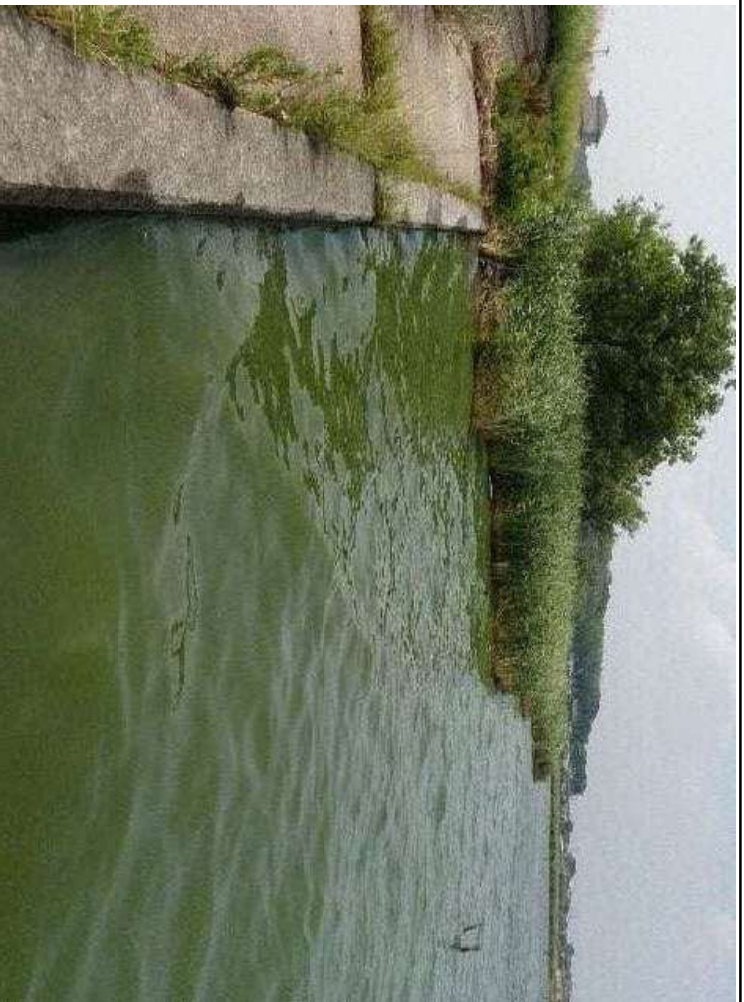
西浦中岸25.25km上 レベル3 悪臭無し

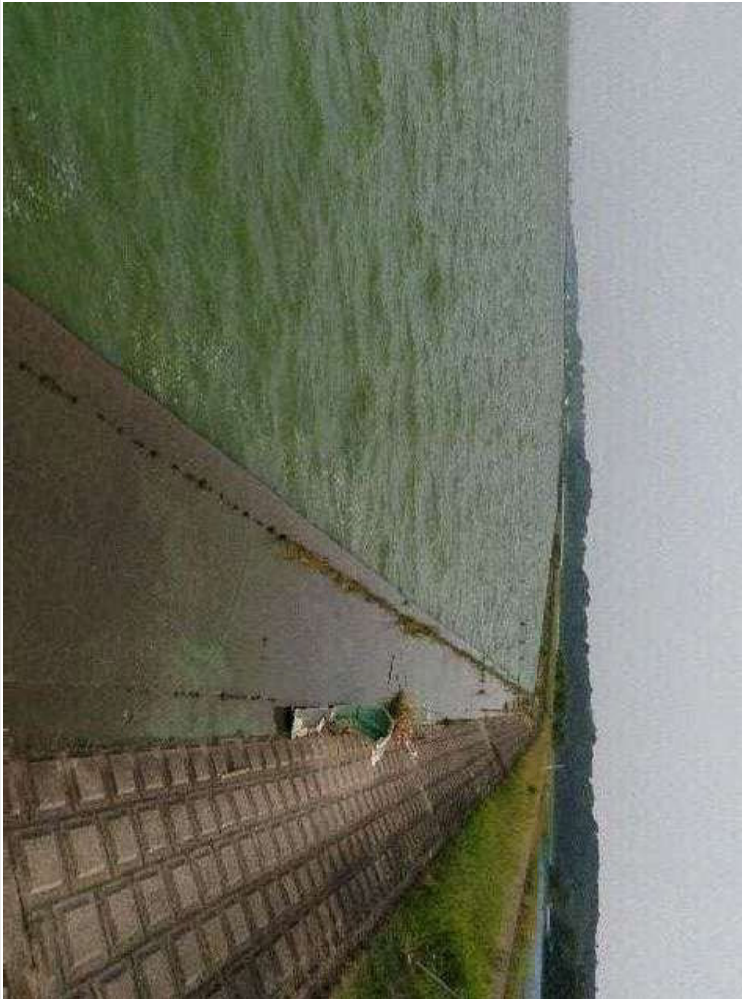
西浦中岸31.75km上 レベル3～4 悪臭無し

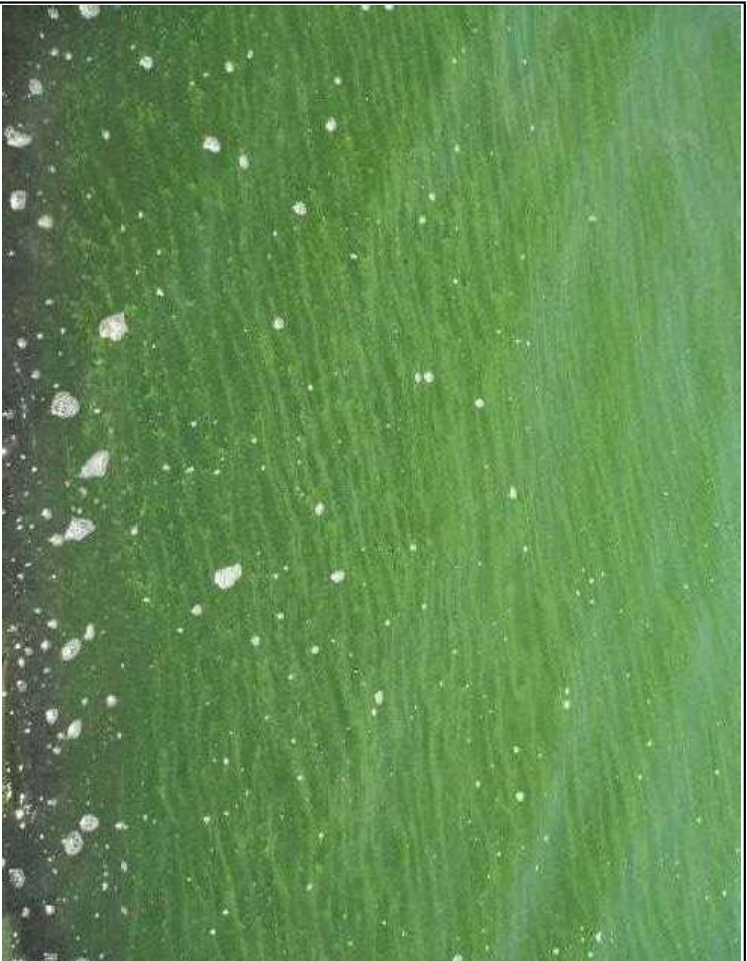
北浦右岸26. 5km

レベル: 3

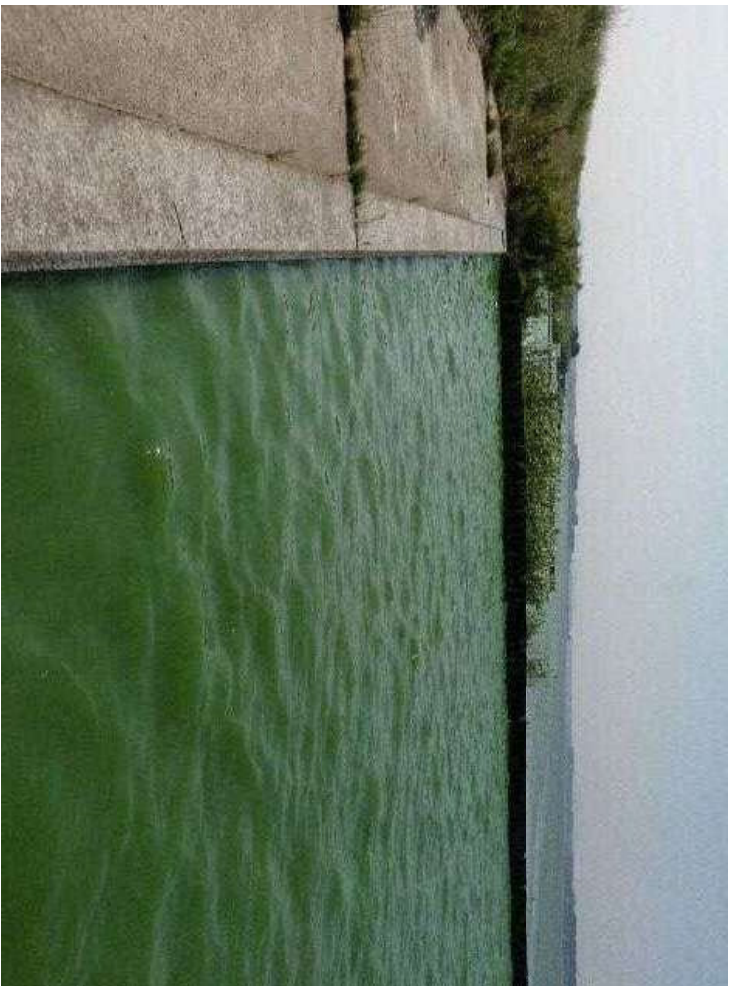
西浦中岸29.50km上 レベル3~4 悪臭無し

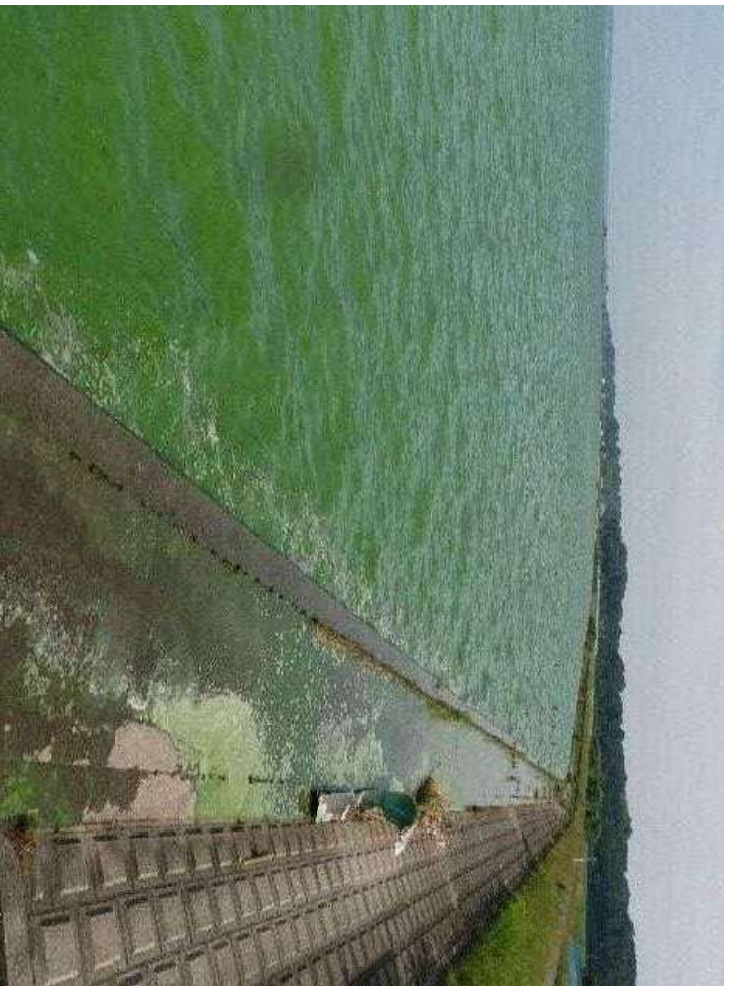
西浦中岸31.75km上 レベル3~4 悪臭無し

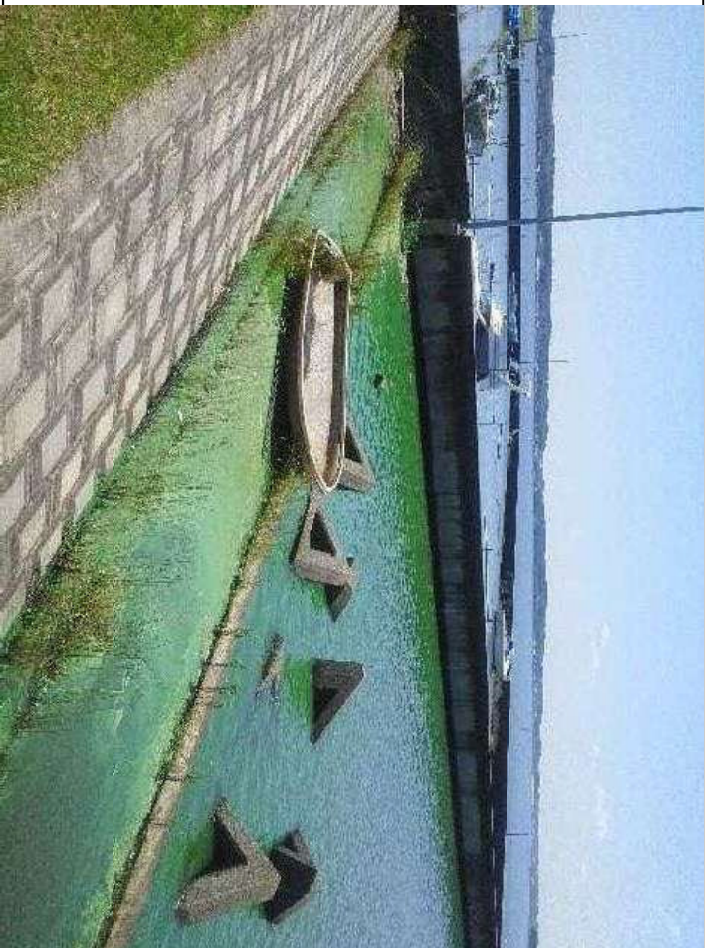
北浦右岸21.5km+90

レベル:4

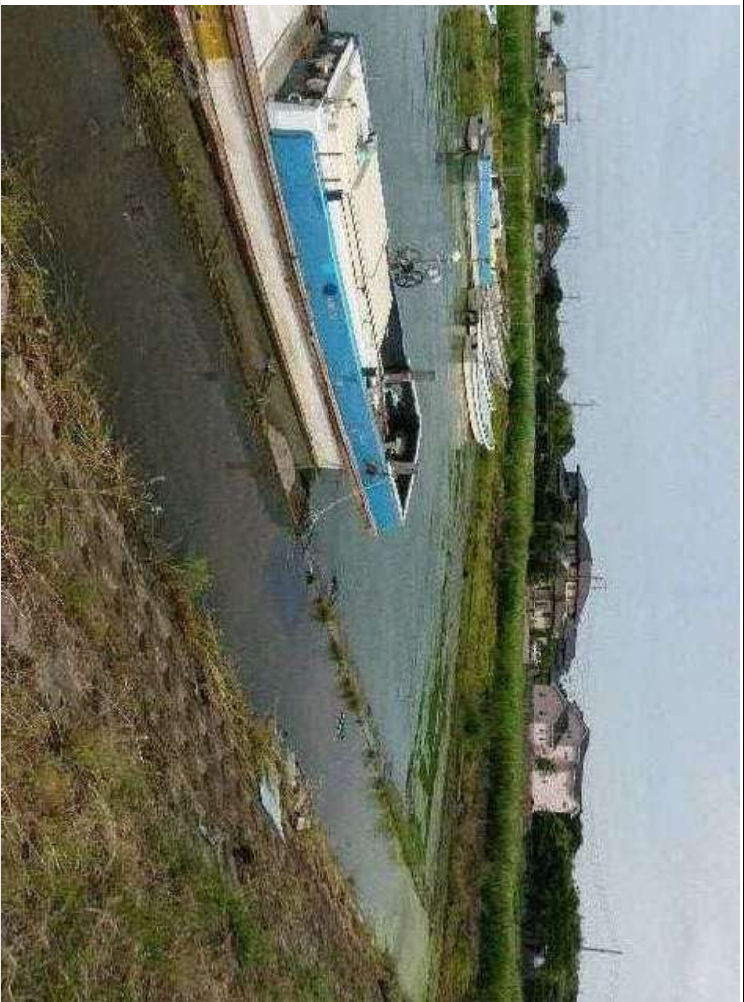
西浦中岸26.75km+80m 柏崎舟溜り レベル3 悪臭無し

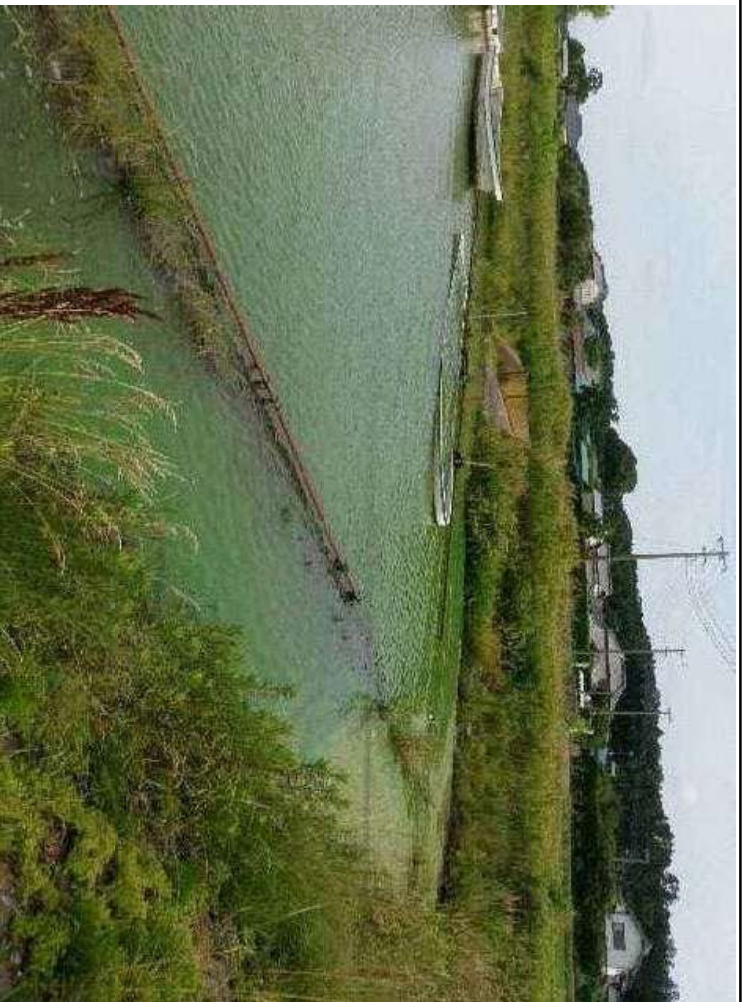
西浦中岸29.25km+120m 小津舟溜り レベル3 悪臭無し

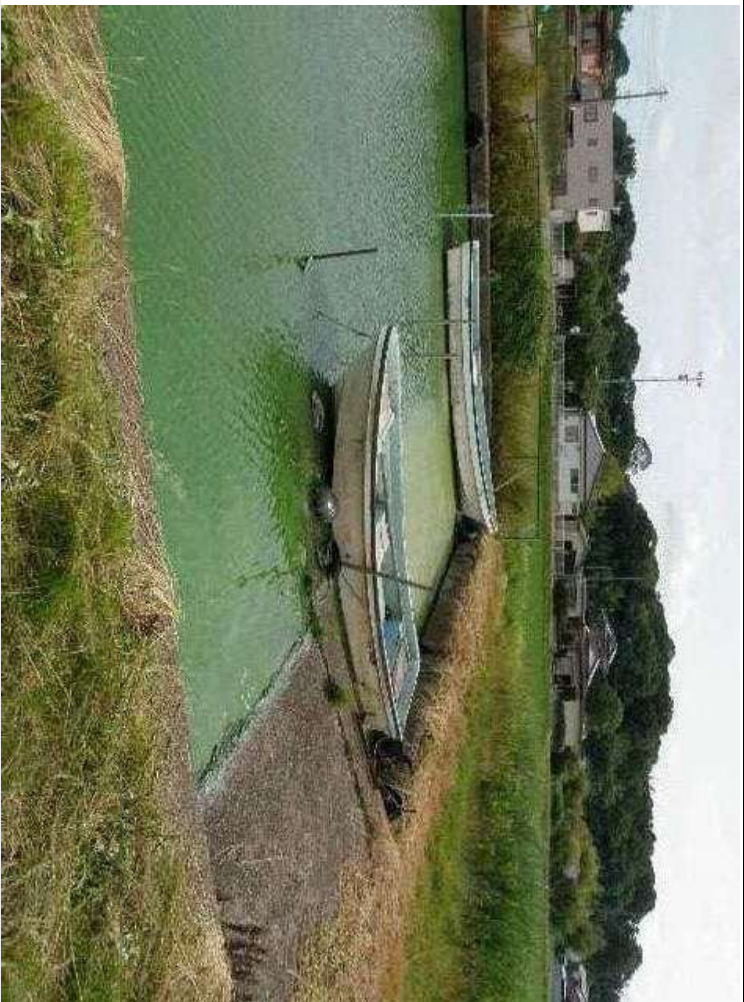
西浦中岸30.75km-80m、高賀津舟溜り舟溜り レベル4 悪臭無し

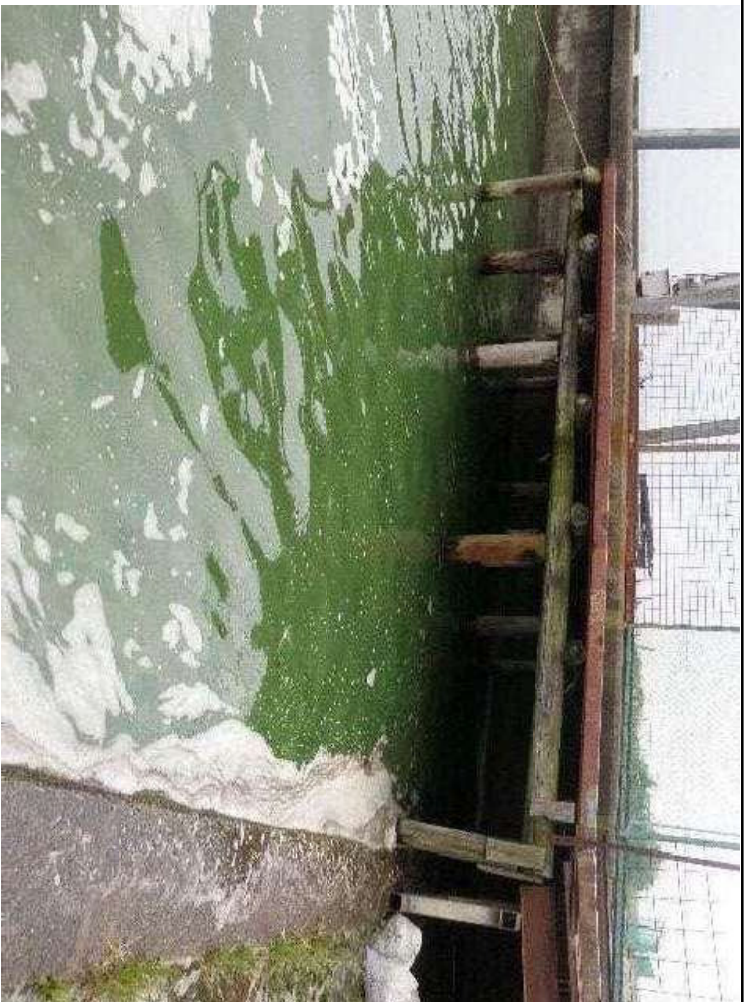
西浦中岸25.00km+100m レベル3 悪臭無し

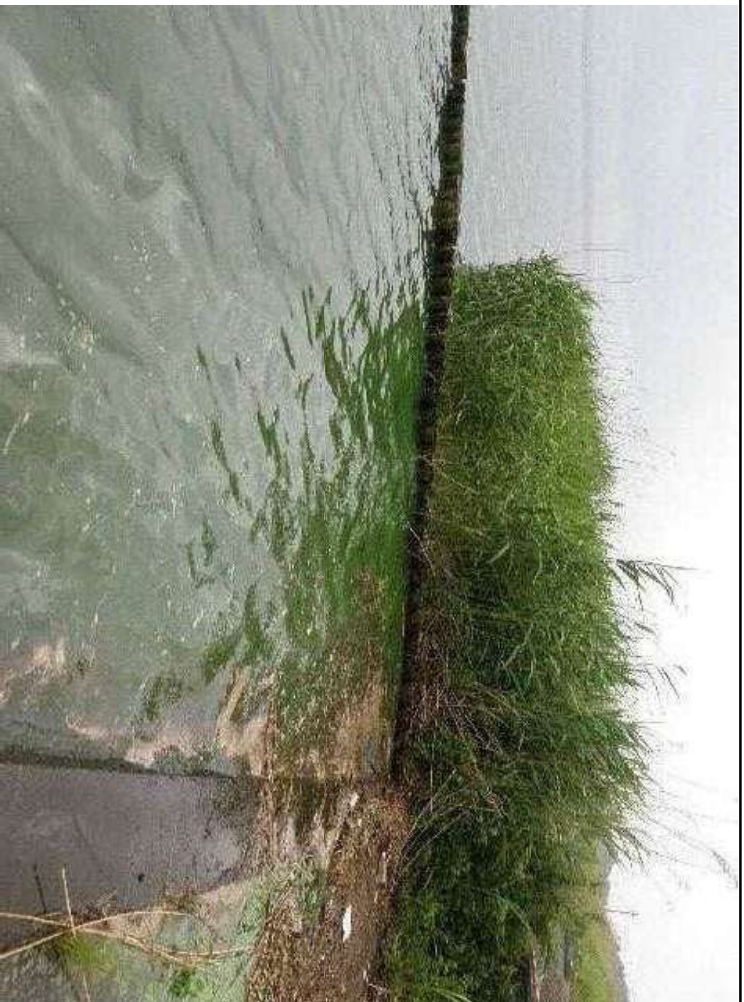
西浦中岸25.25km レベル3 悪臭無し
