北浦アオコ発生状況日誌

平成 27 年 6 月 30 日(火)

西浦アオコ発生・対策状況日誌

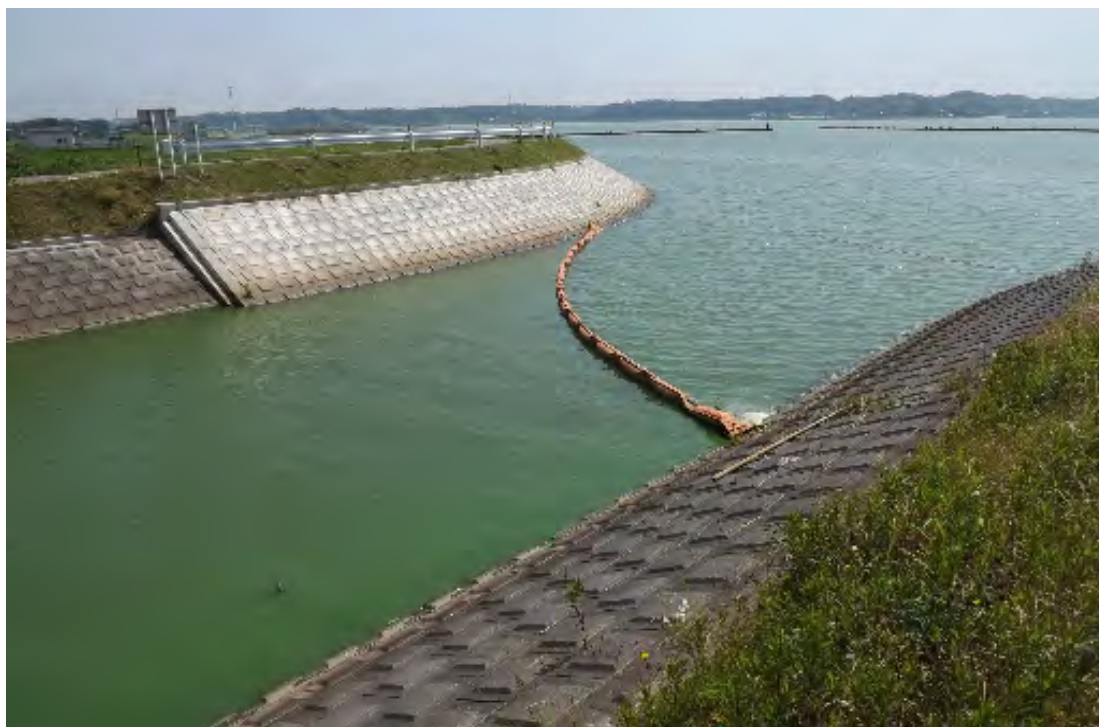
北浦右岸武田川河口部 湖面での広がり無し

レベル: 2

悪臭: 無

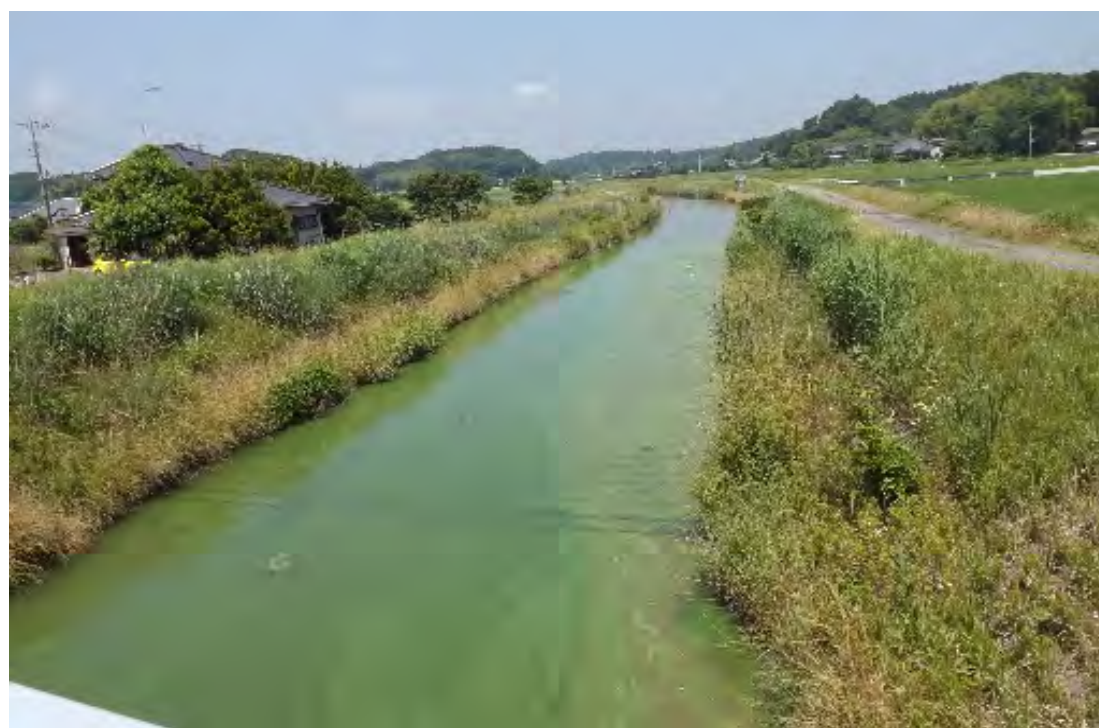
武田川フェンス上流) 川面に1~2cmの堆積を確認(L=約80m)

レベル: 4

悪臭: 有

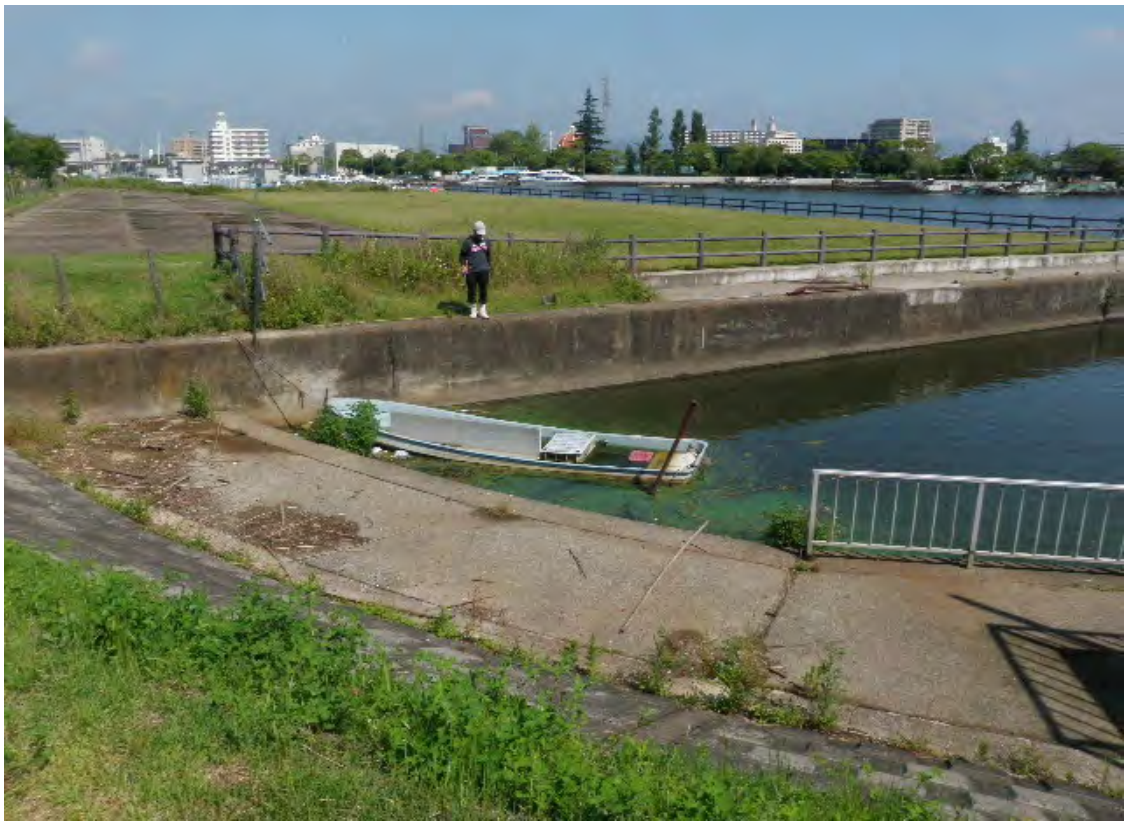
西浦中岸0.75付近 不動前樋管(遠景) レベル3 悪臭無し

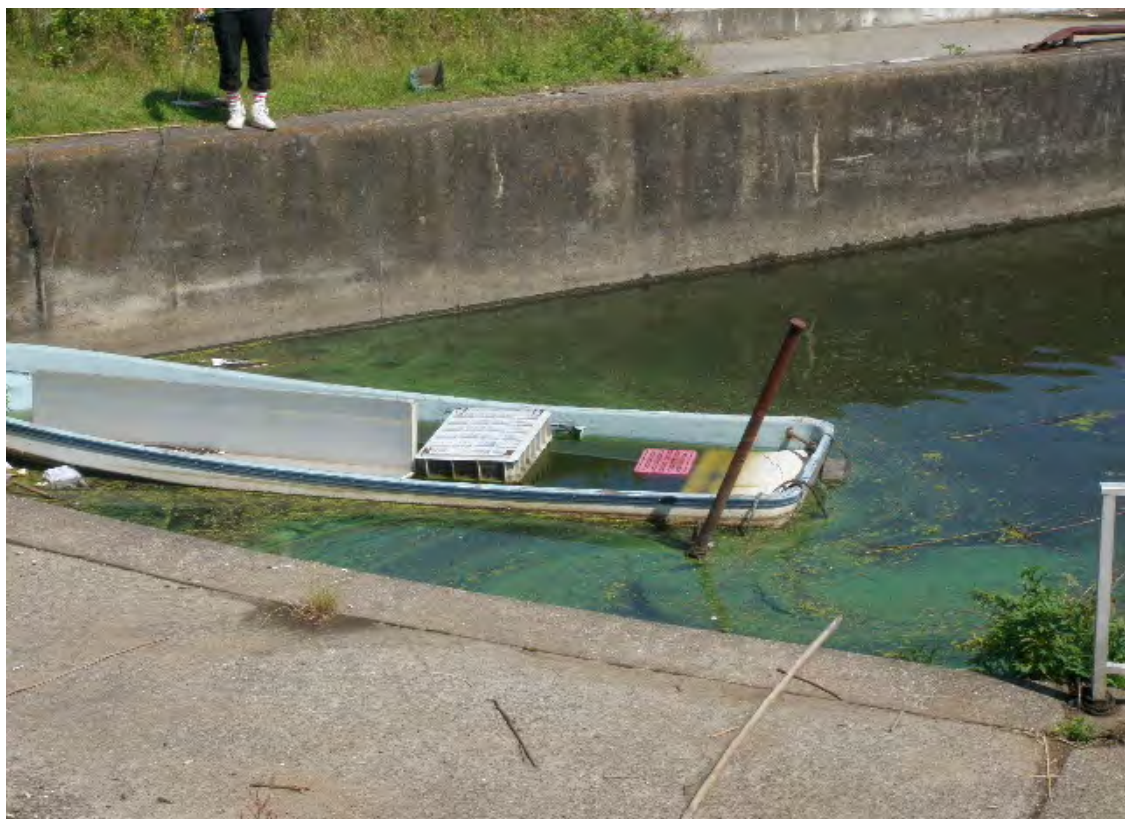
西浦中岸0.75付近 不動前樋管(全景) レベル3 悪臭無し

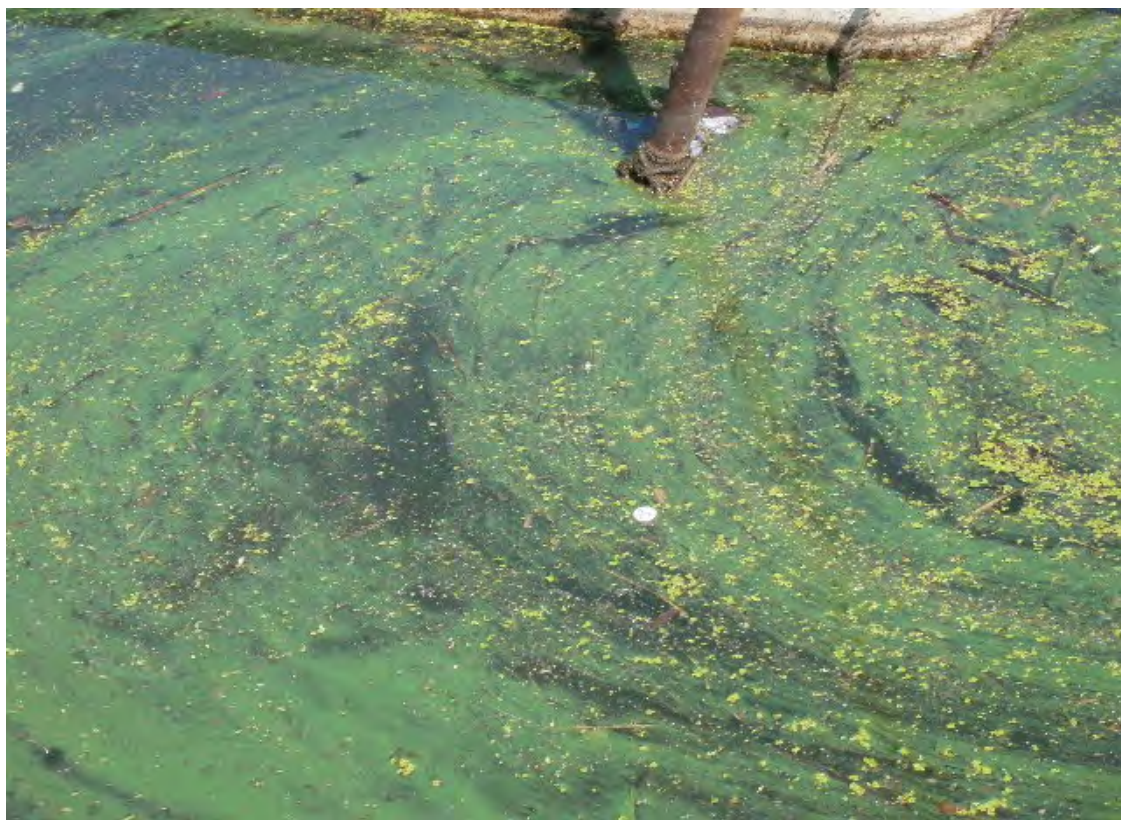
西浦中岸0.75付近 不動前樋管(近景) レベル3 悪臭無し

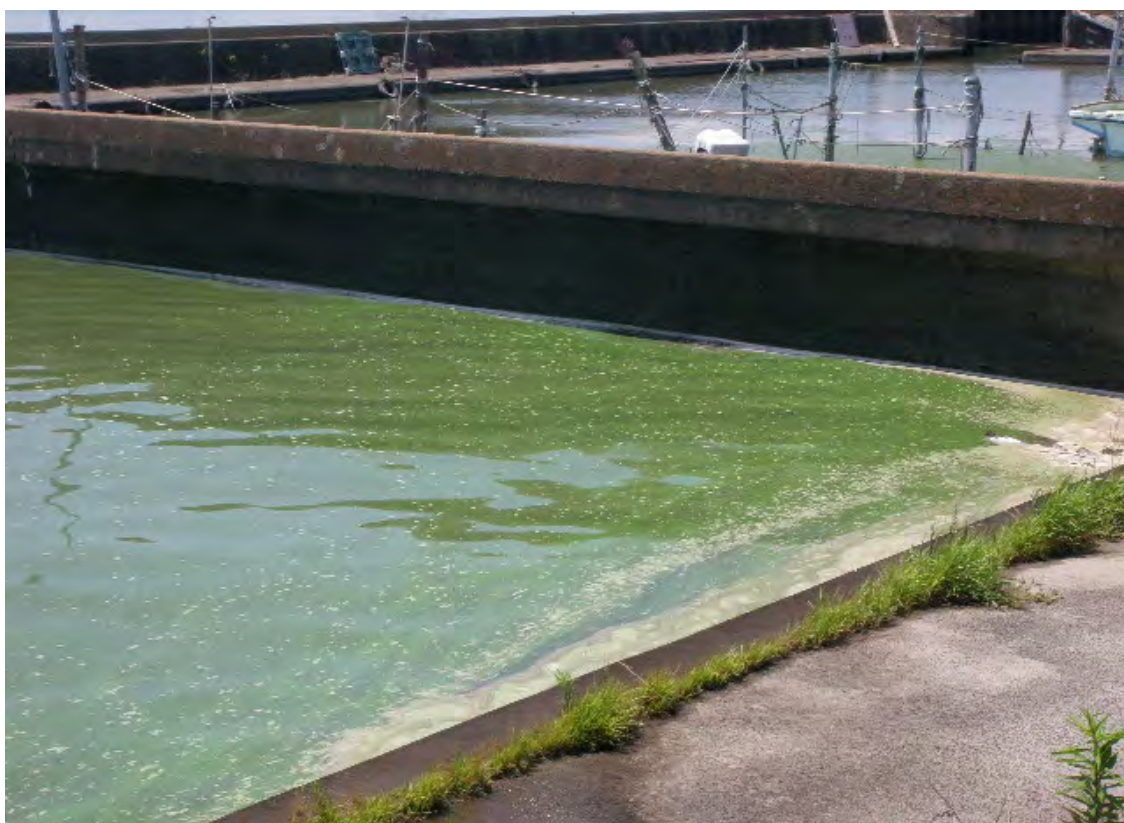
西浦中岸17付近 根山舟溜(遠景) レベル4 悪臭無し

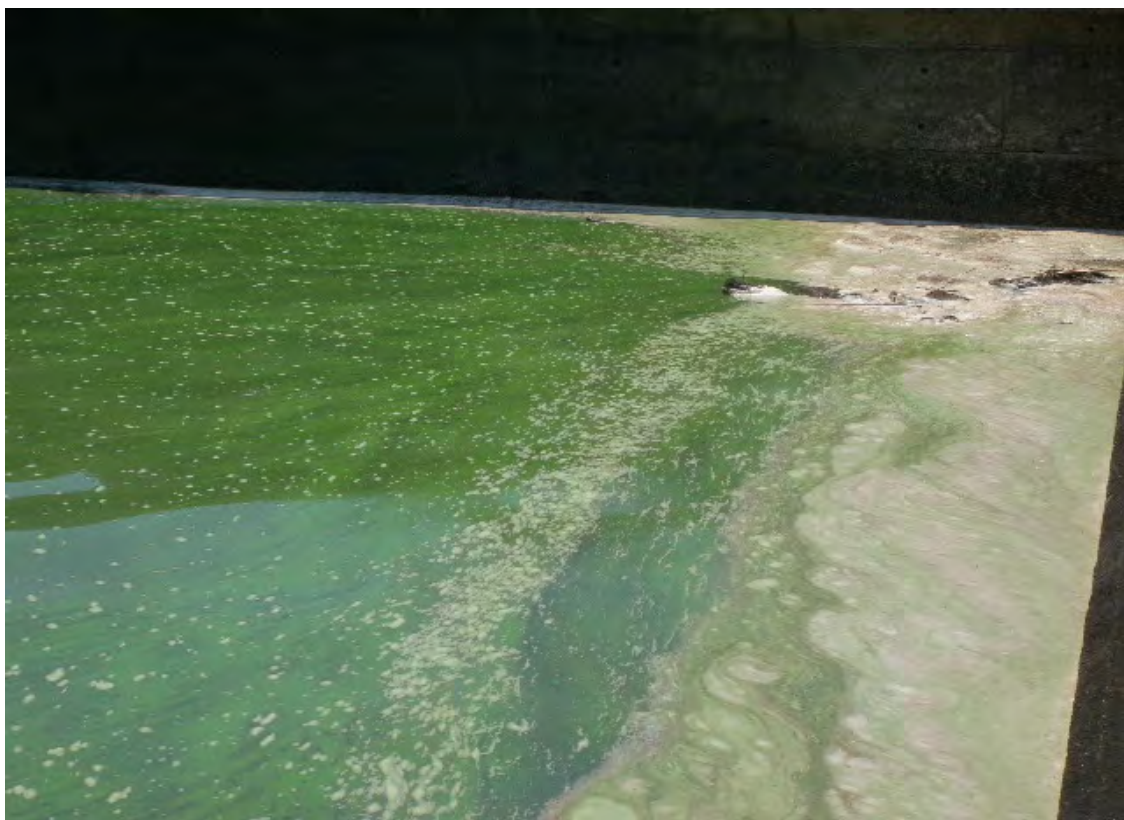
西浦中岸17付近 根山舟溜(全景) レベル4 悪臭無し

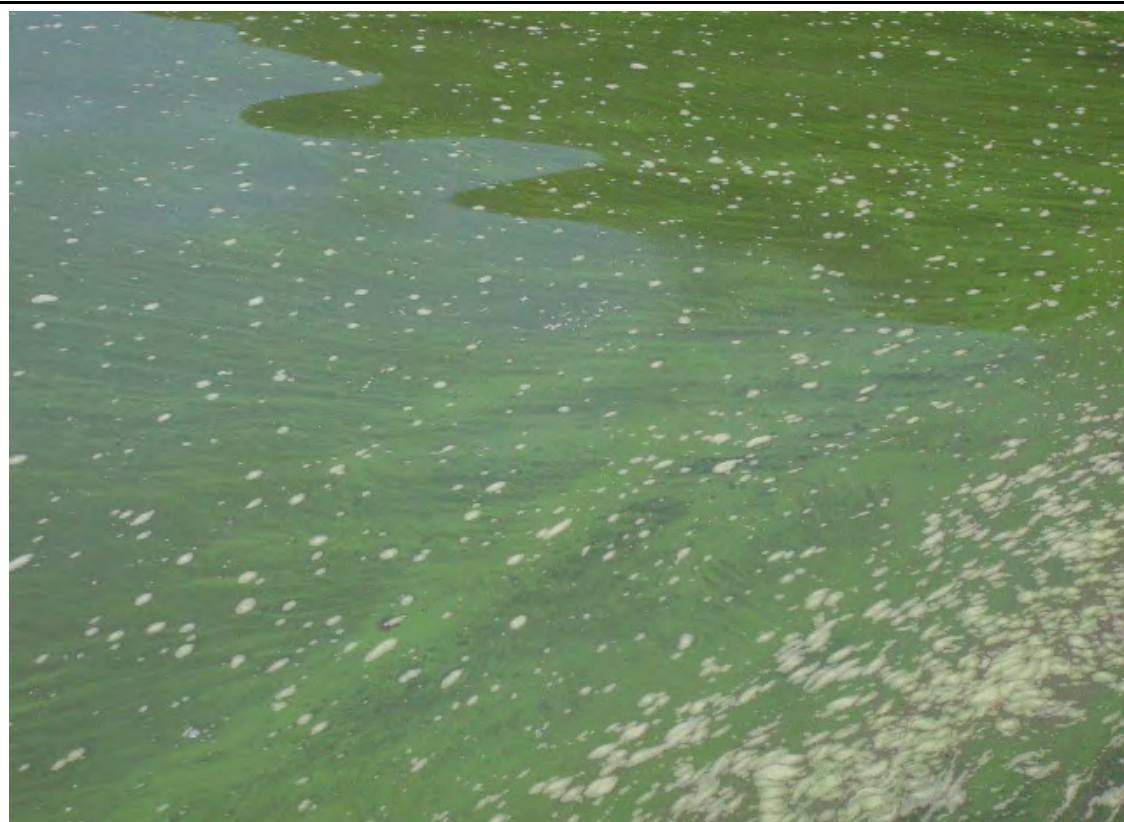
西浦中岸17付近 根山舟溜(近景) レベル4 悪臭無し

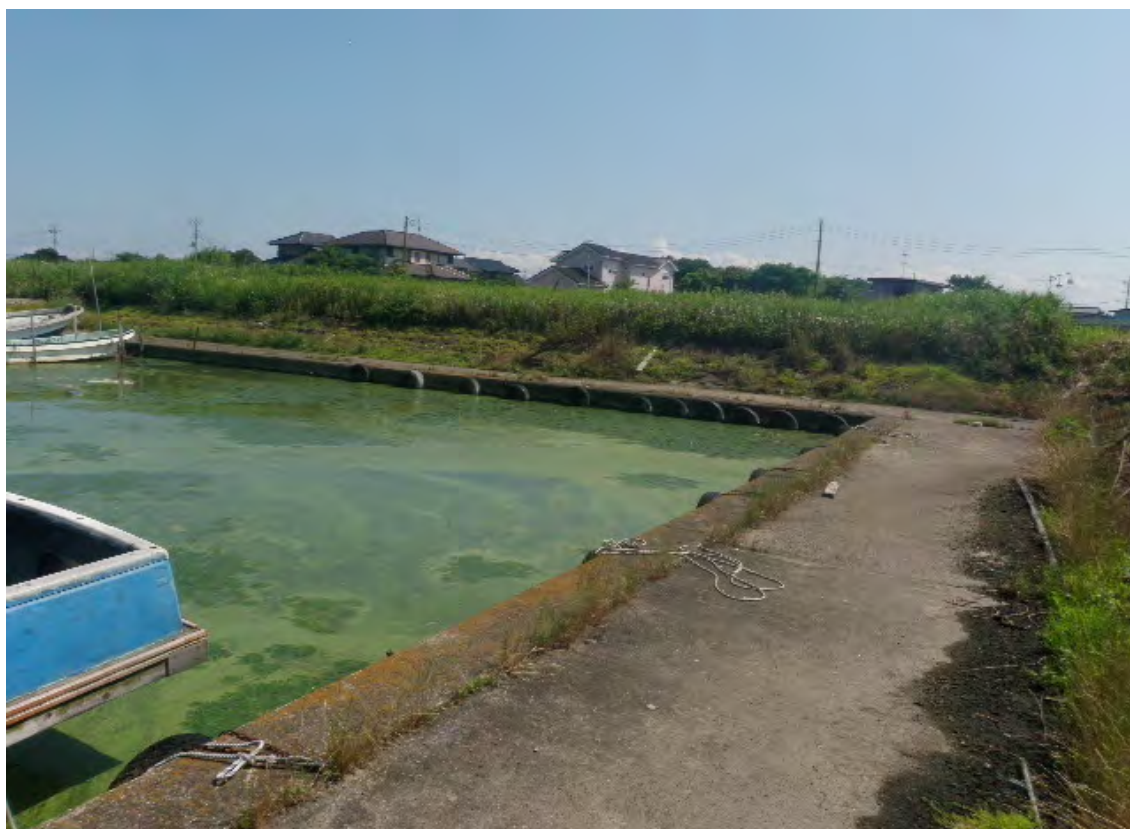
西浦中岸26.75付近 柏崎(上流)舟溜(遠景) レベル5 悪臭無し

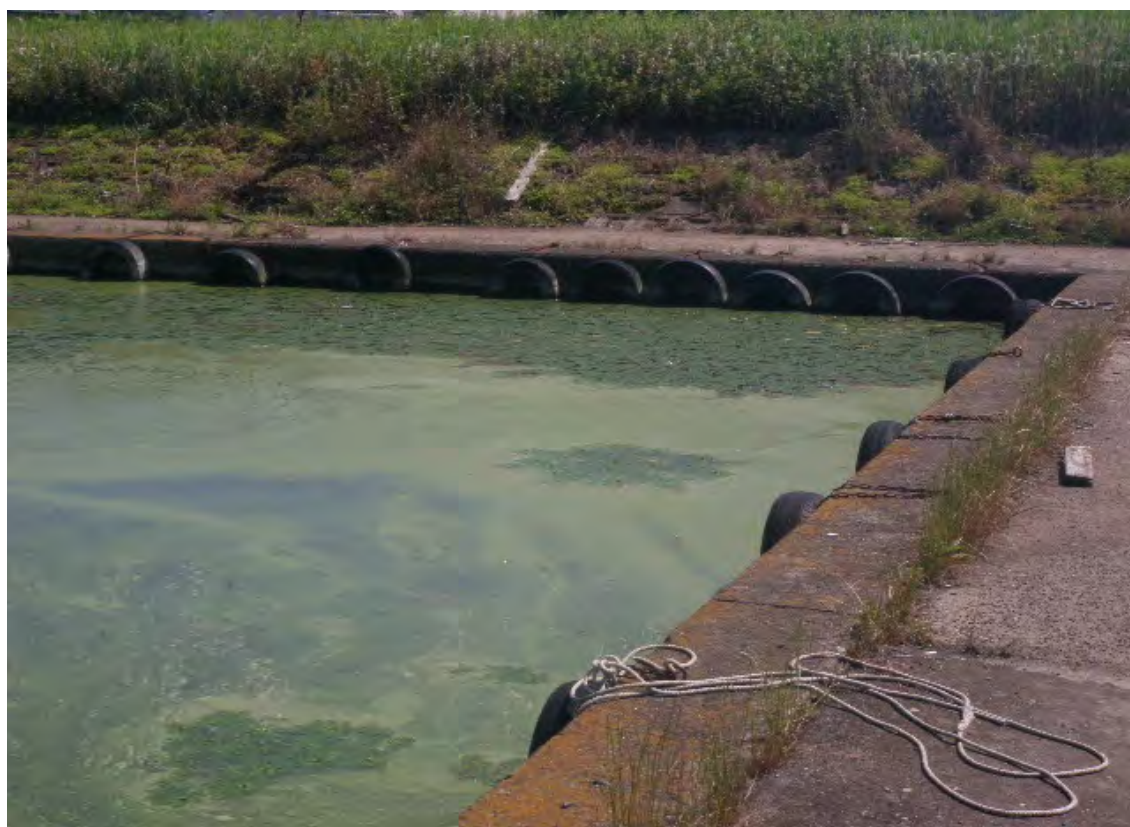
西浦中岸26.75付近 柏崎(上流)舟溜(全景) レベル5 悪臭無し

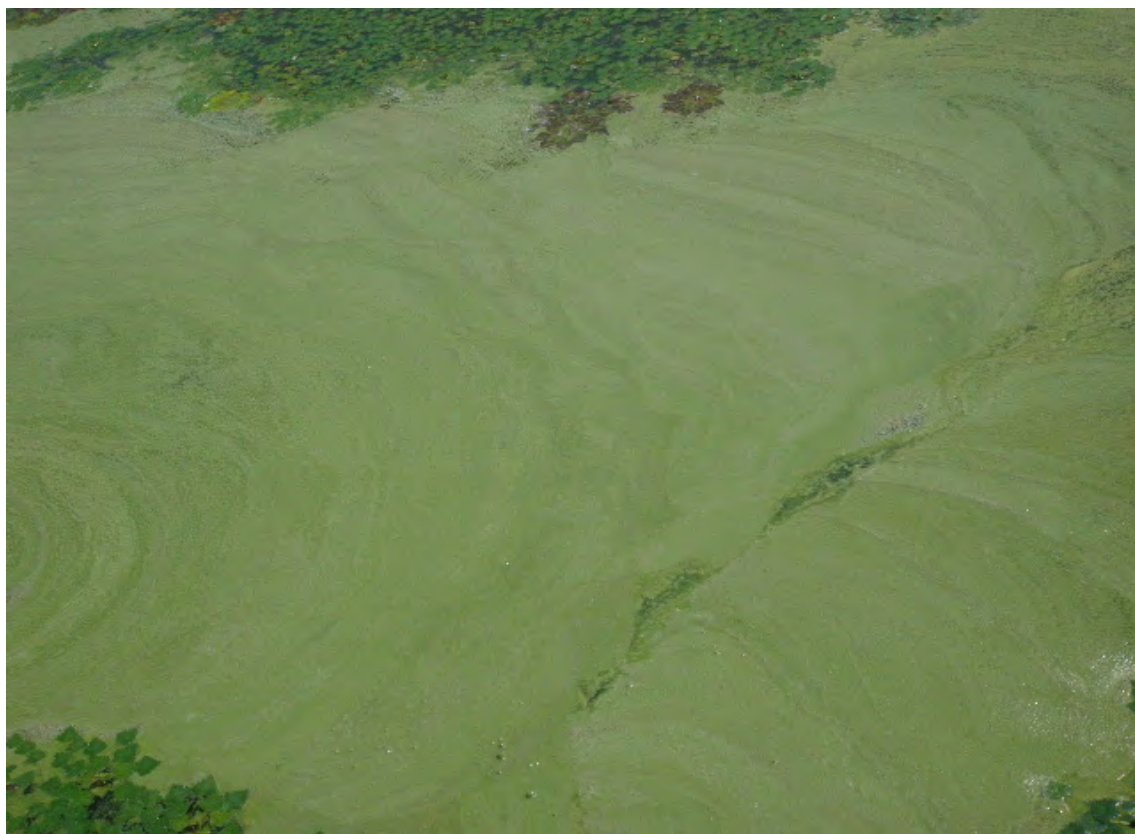
西浦中岸26.75付近 柏崎(上流)舟溜(近景) レベル5 悪臭無し

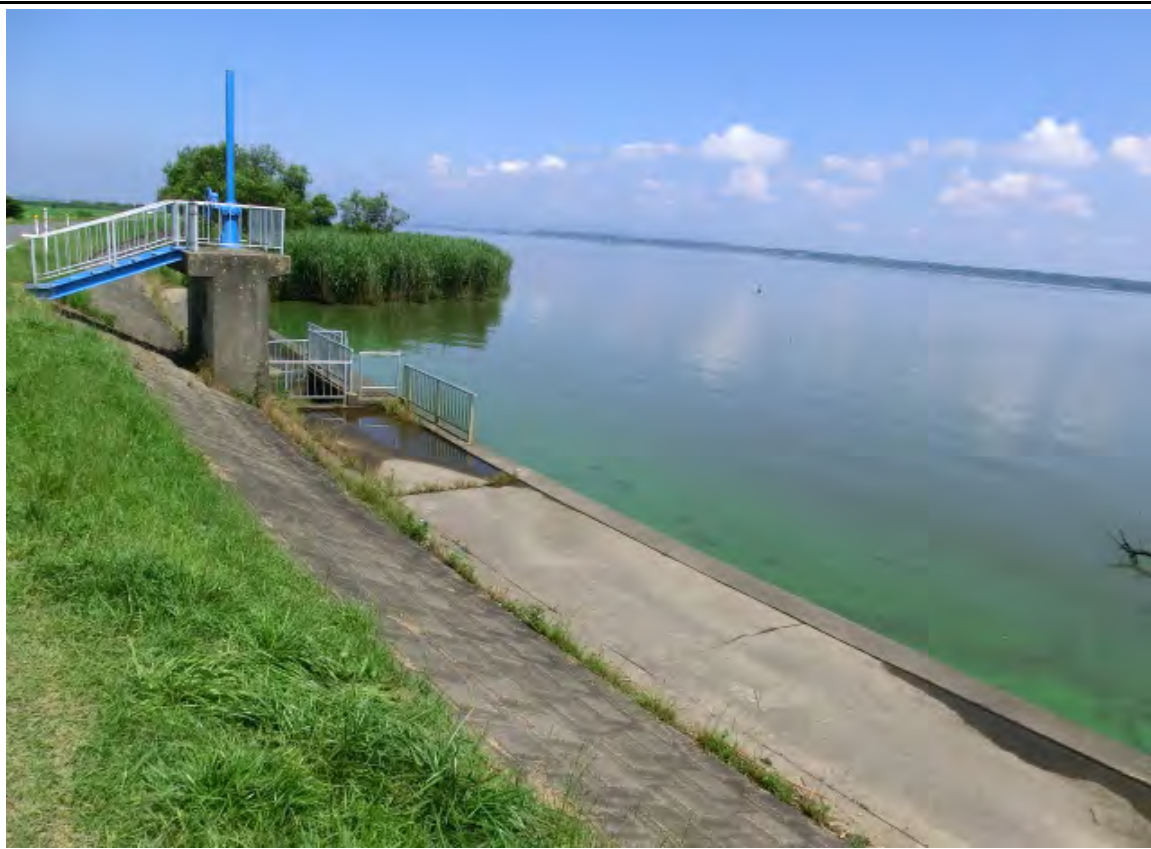
西浦右岸39.0付近、古屋排水樋管前(遠景) レベル2~4 臭気無

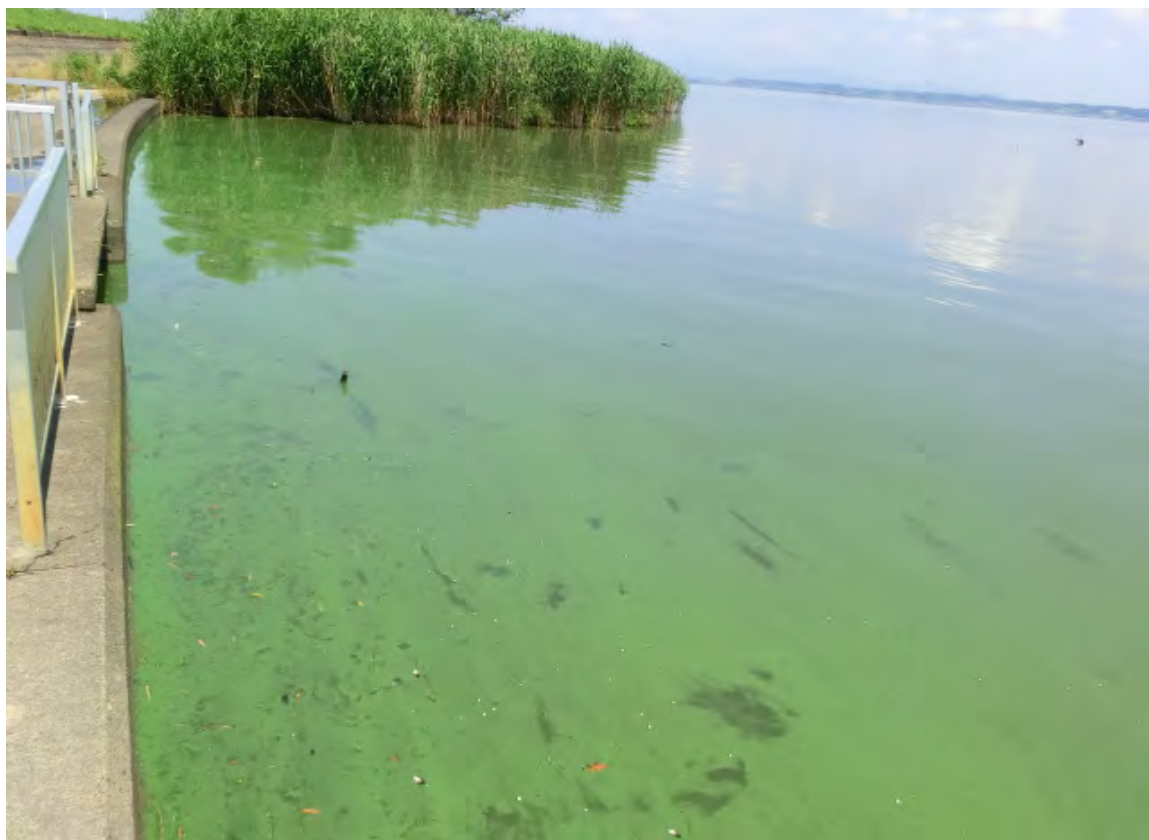
西浦右岸39.0付近、古屋排水樋管前(全景) レベル2~4 臭気無

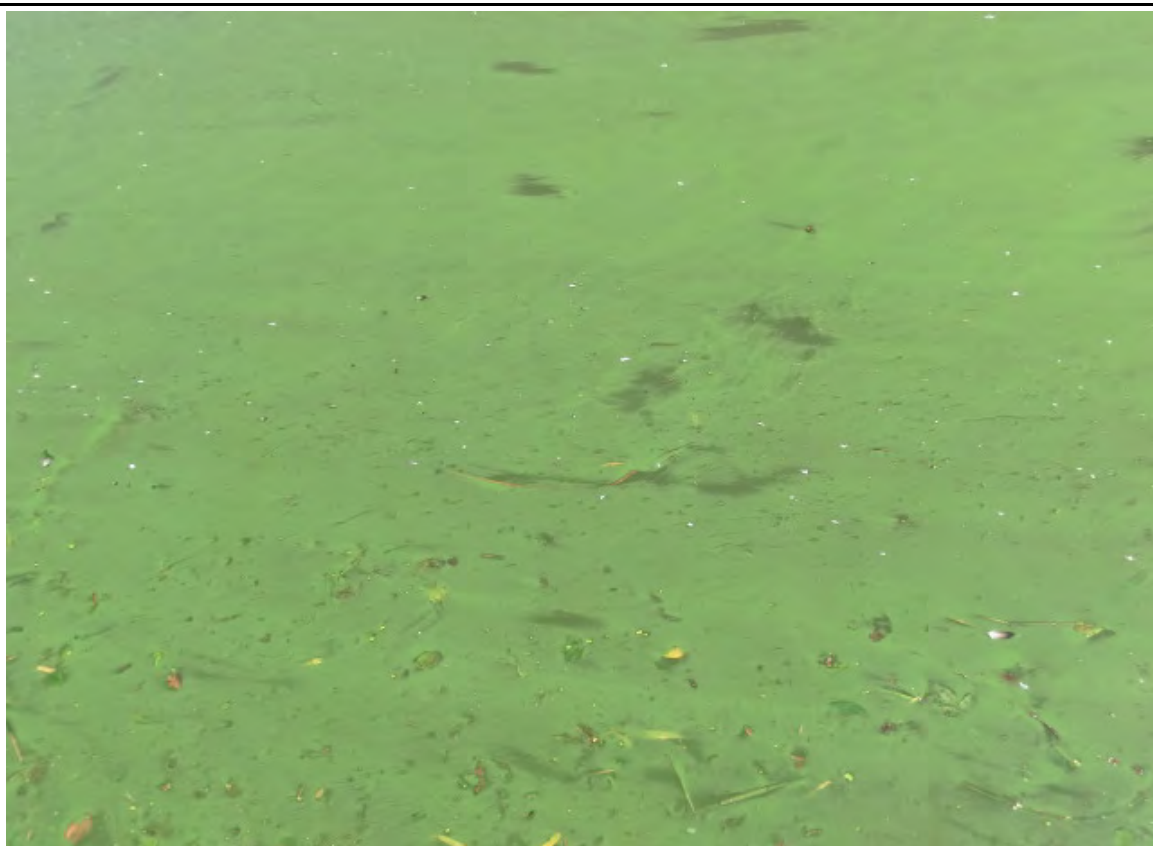
西浦右岸39.0付近、古屋排水樋管前(近景) レベル2~4 臭気無

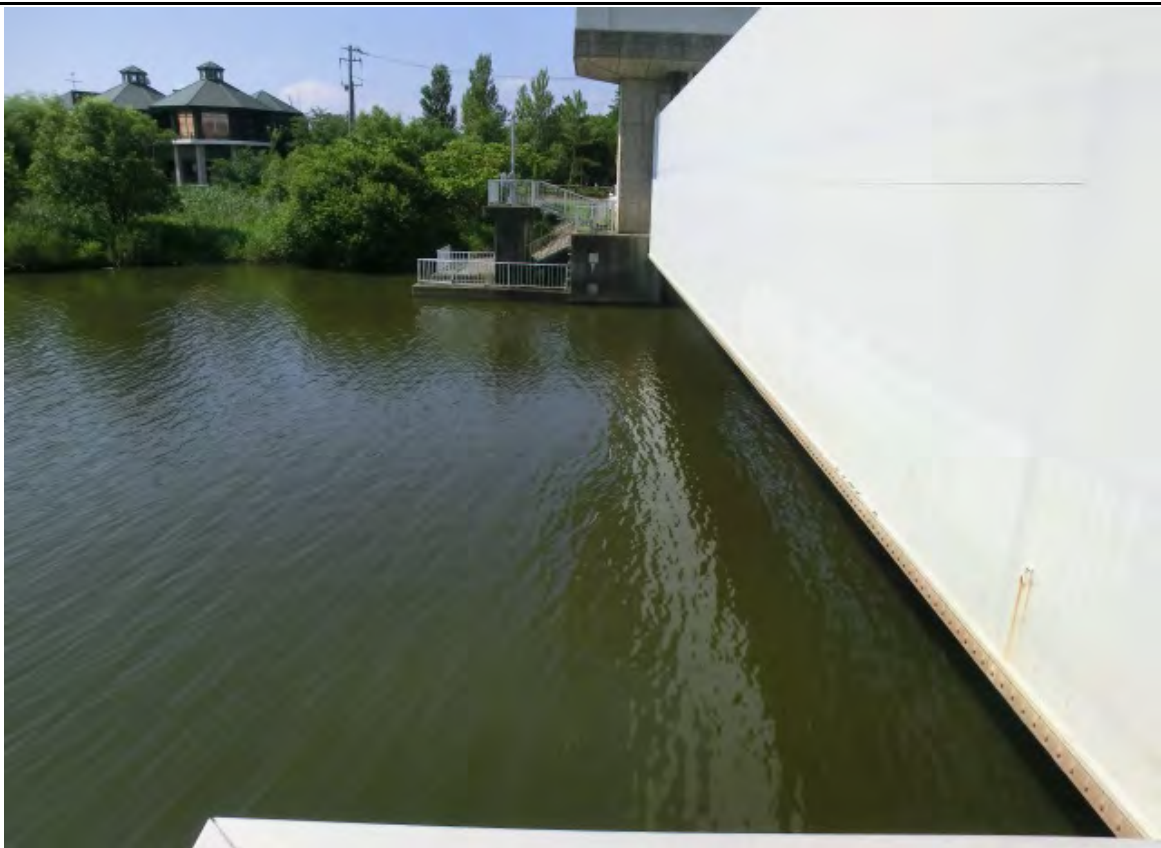
47.25+100備前川水門前(遠景) レベル2~3 臭気無

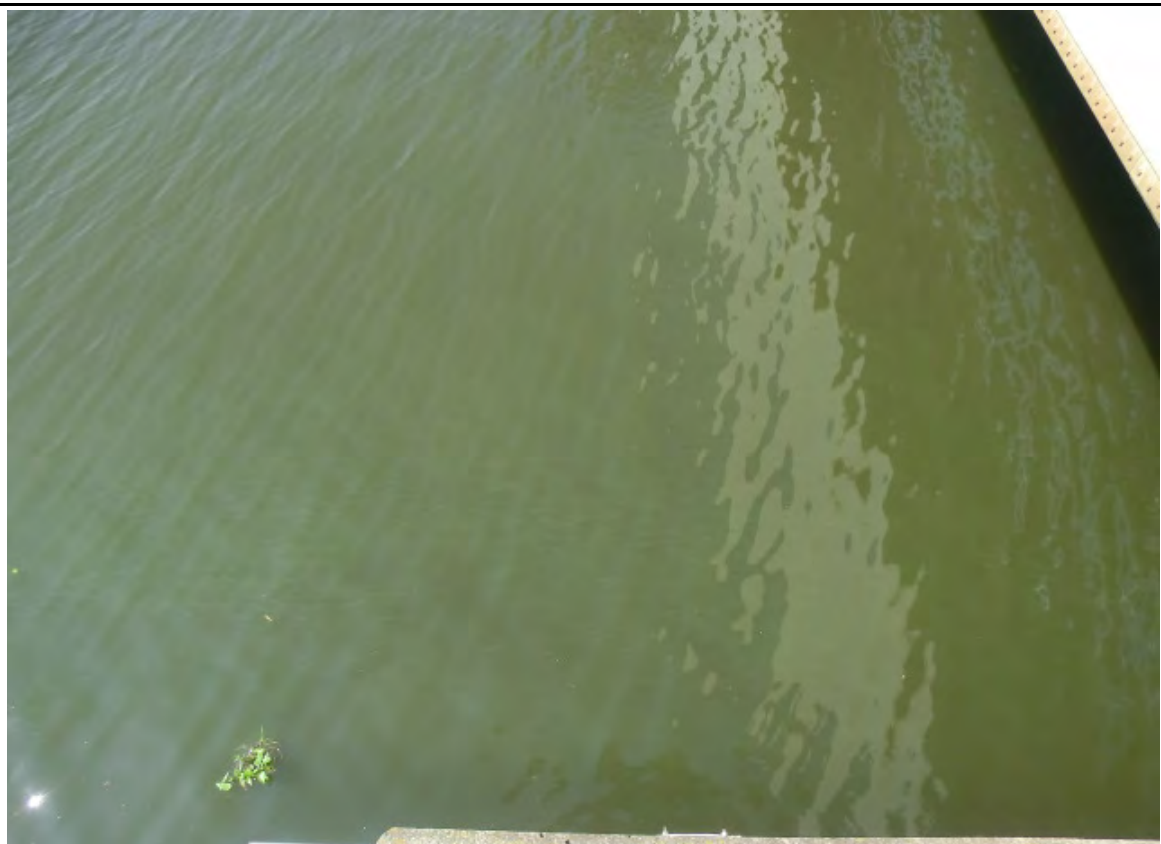
47.25+100備前川水門前(全景) レベル2~3 臭気無

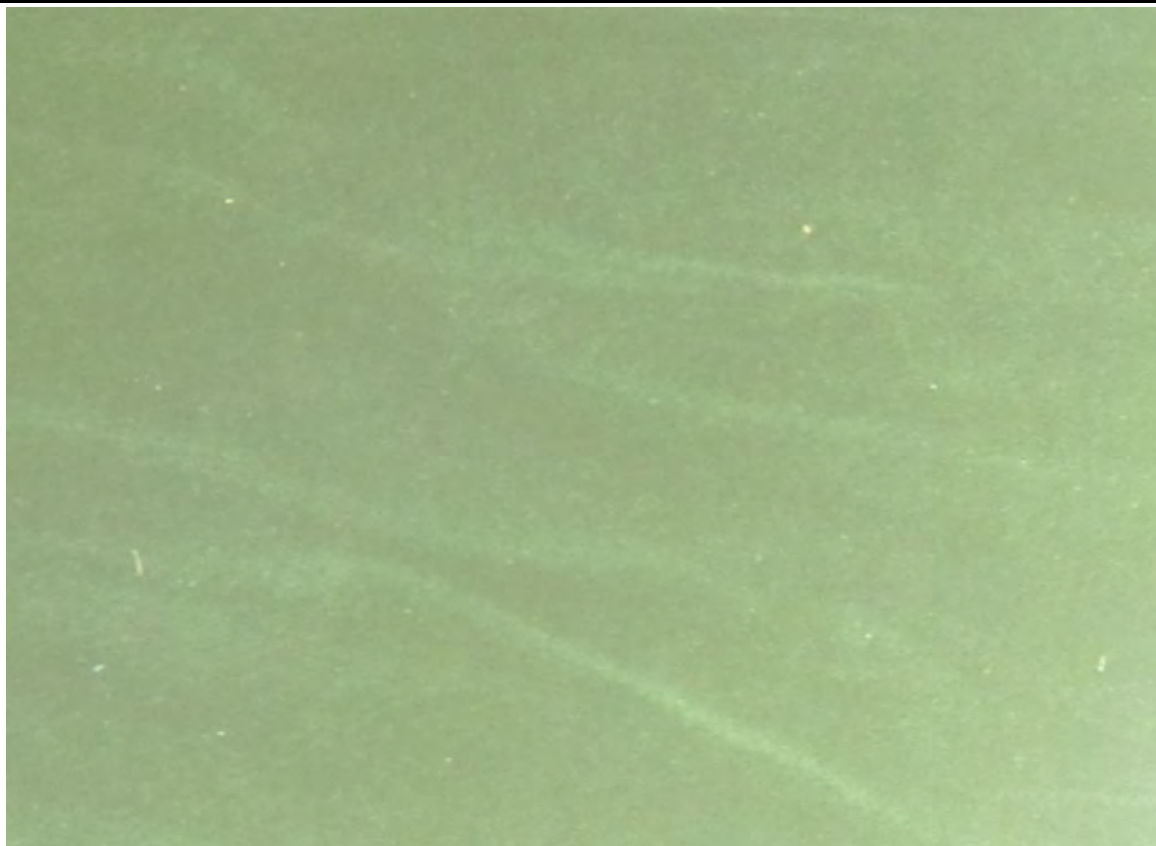
47.25+100備前川水門前(近景) レベル2~3 臭気無

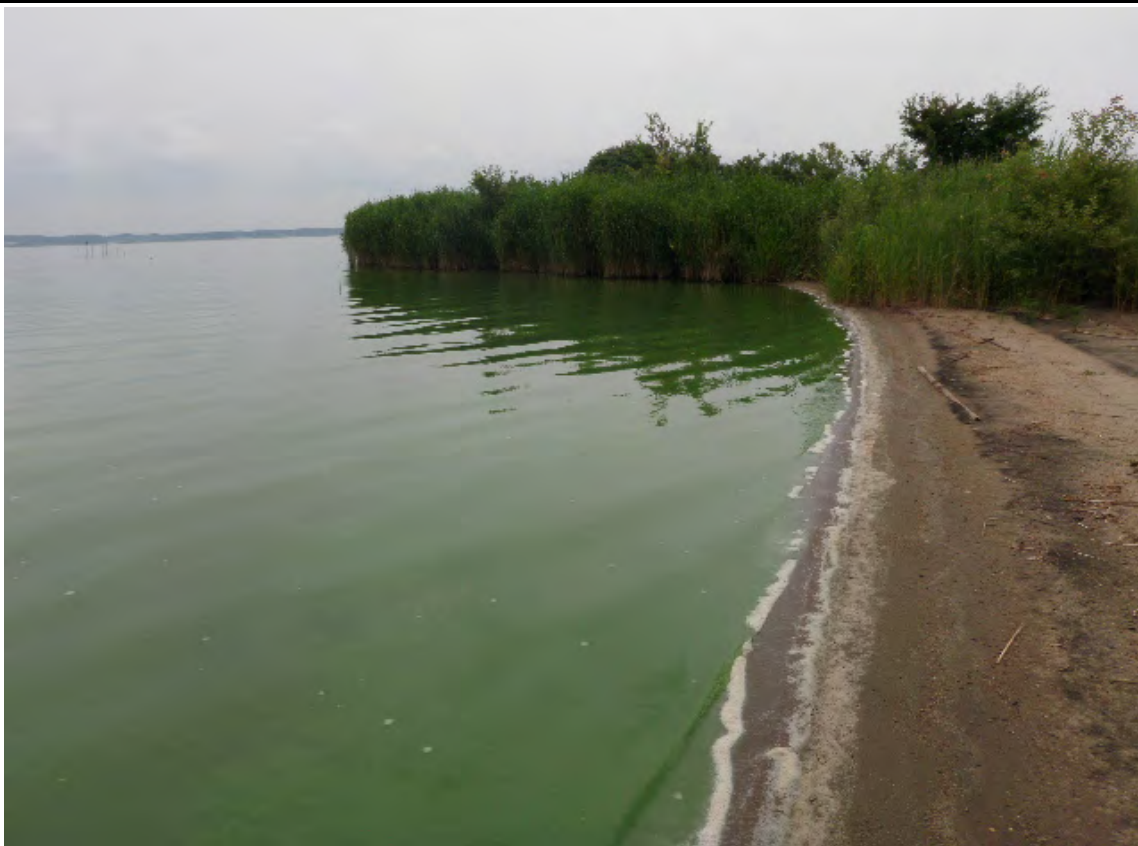
西浦中岸30.00km上 レベル3 悪臭無し

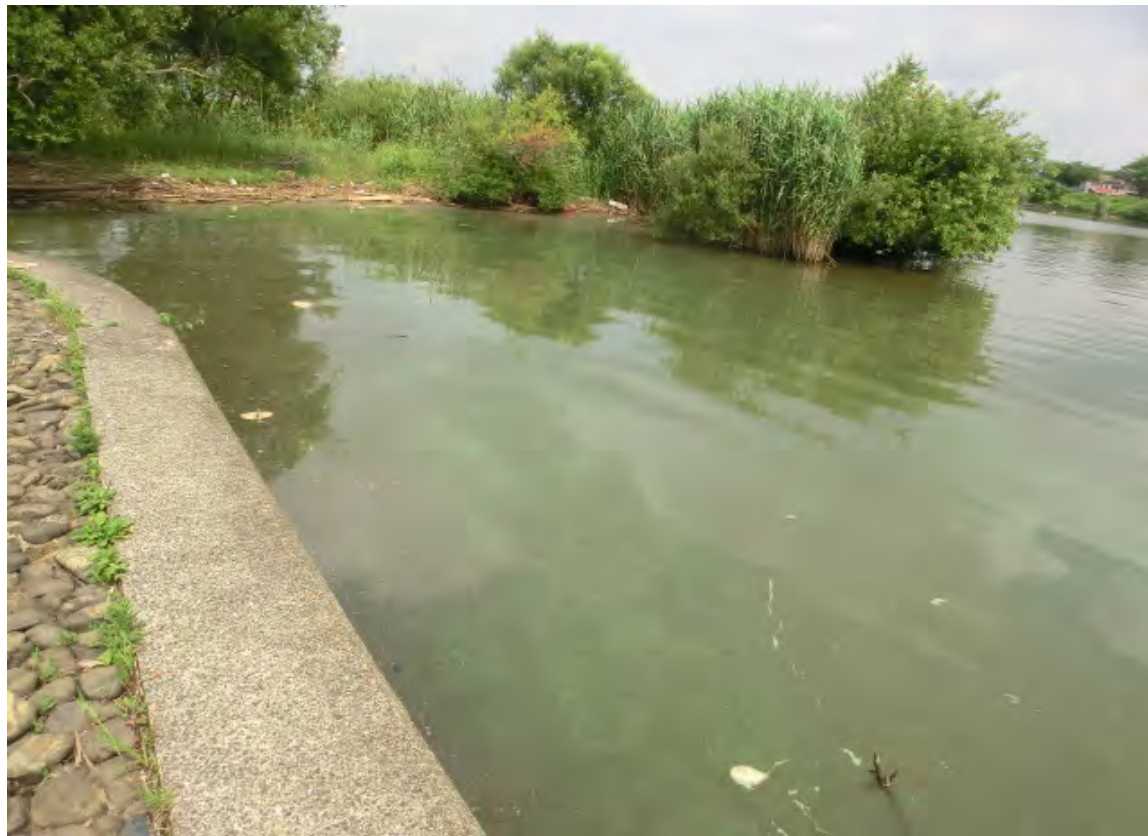
西浦右岸48.5km 桜川河口 レベル2~3 臭気無

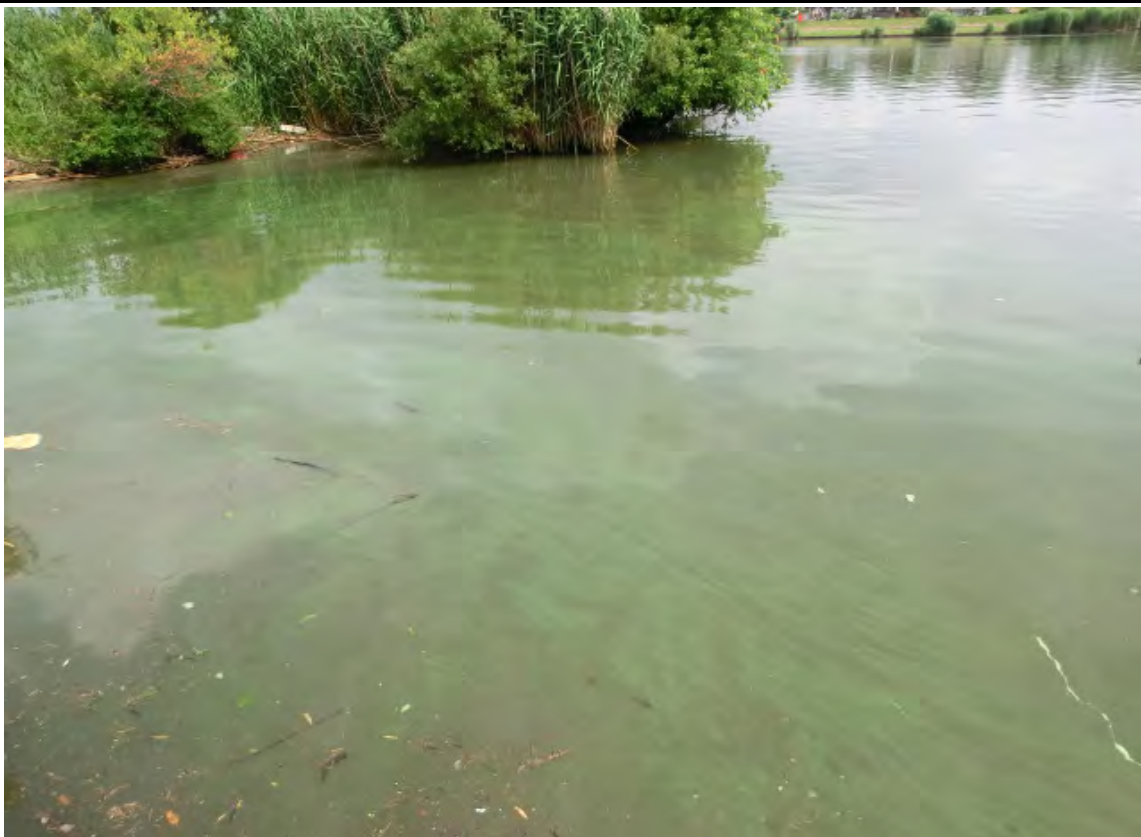
西浦右岸48.5km 桜川河口 レベル2~3 臭気無

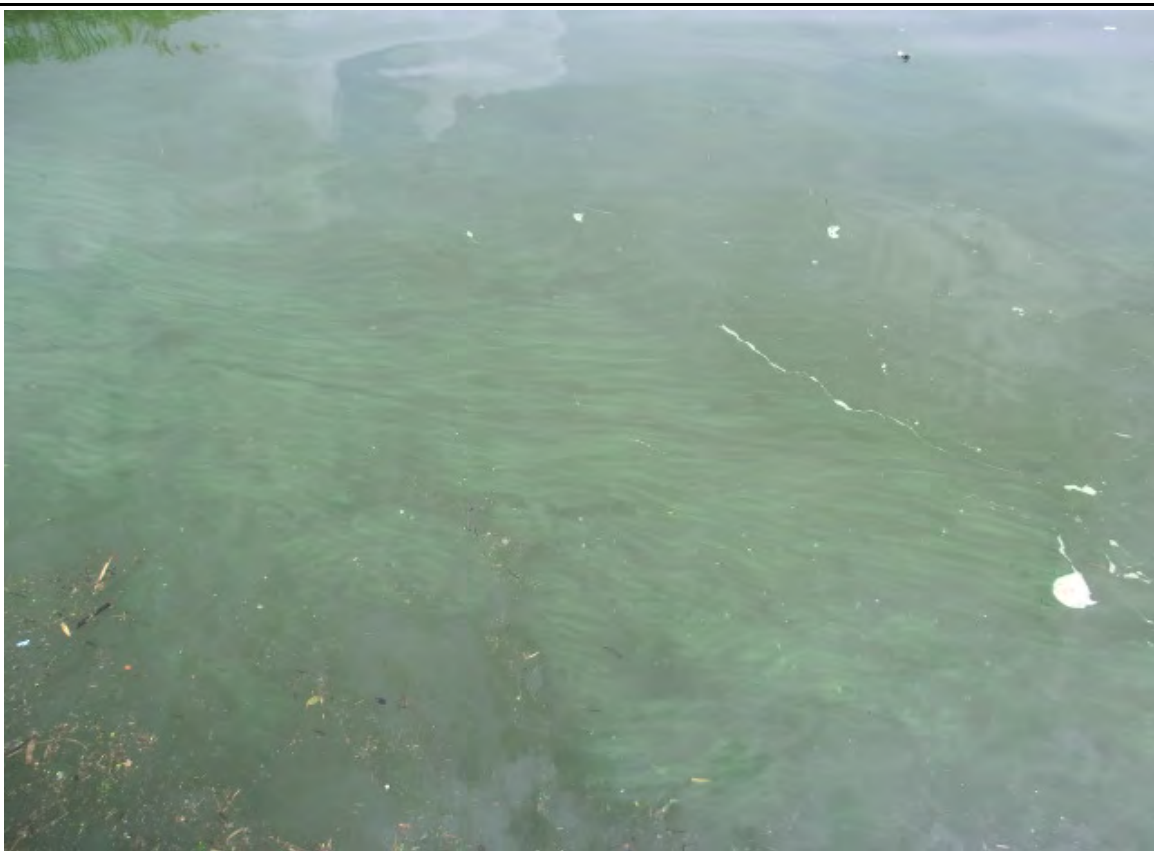
西浦右岸48.5km 桜川河口 レベル2~3 臭気無

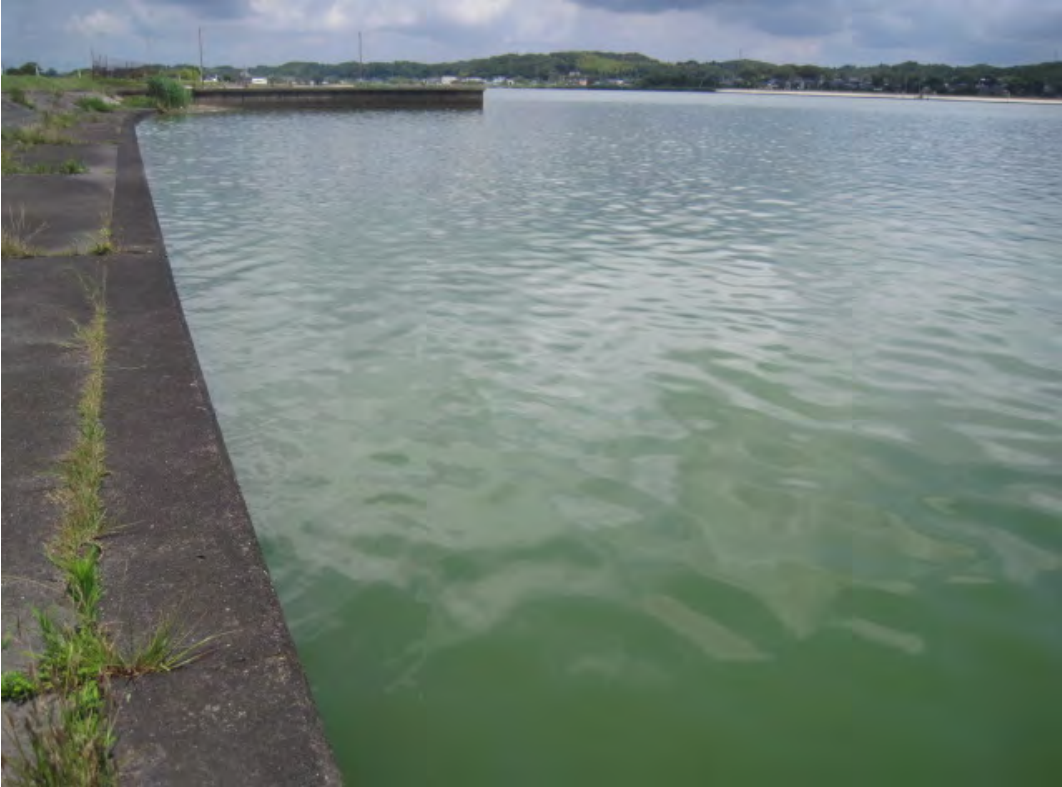
北浦右岸9.75k レベル2 無臭

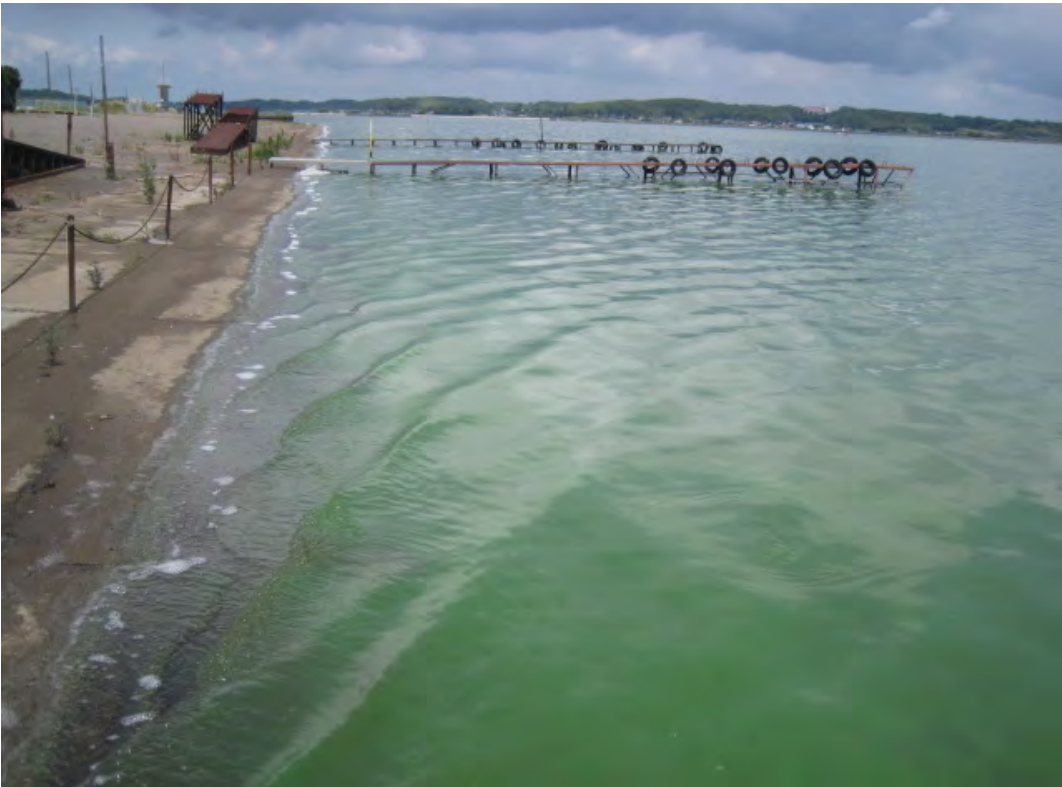
北浦右岸8.0k レベル3 無臭

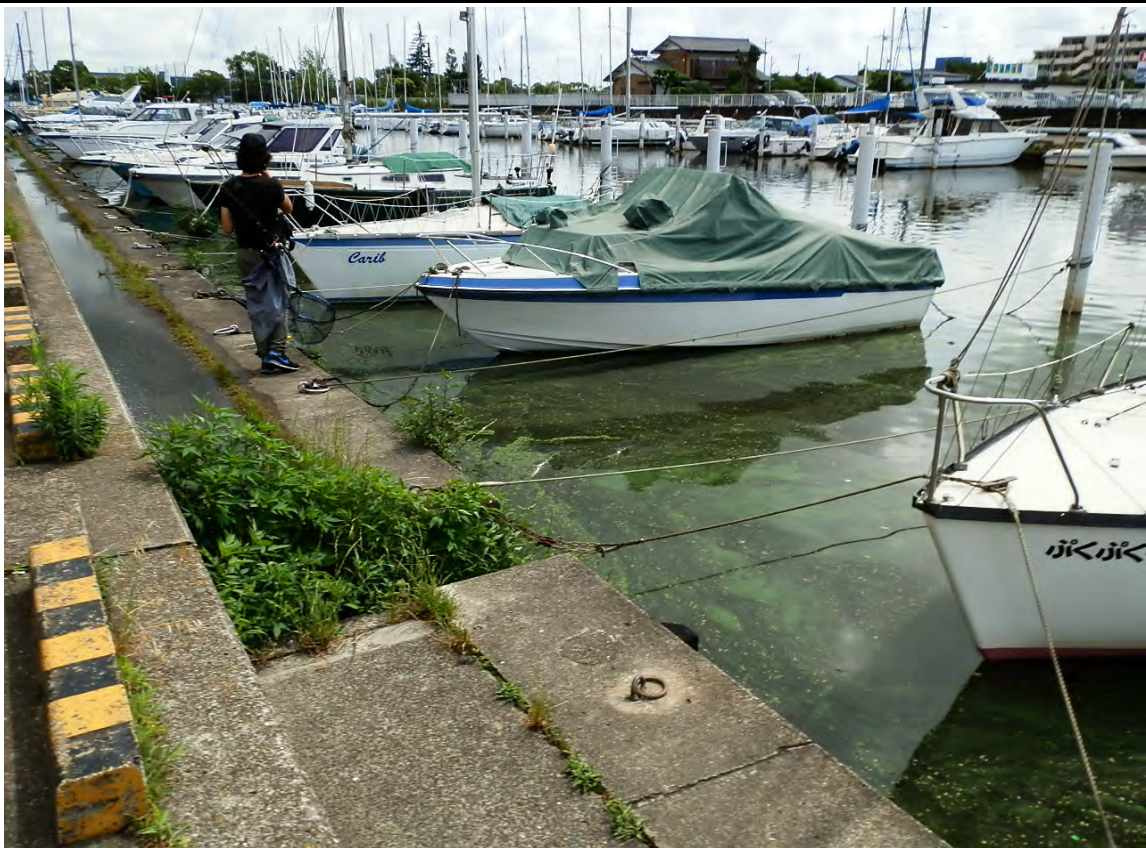
西浦中岸1.25km+150m レベル2~3 悪臭無し
