北浦アオコ発生状況日誌

平成 27 年 6 月 30 日(火)

西浦アオコ発生・対策状況日誌

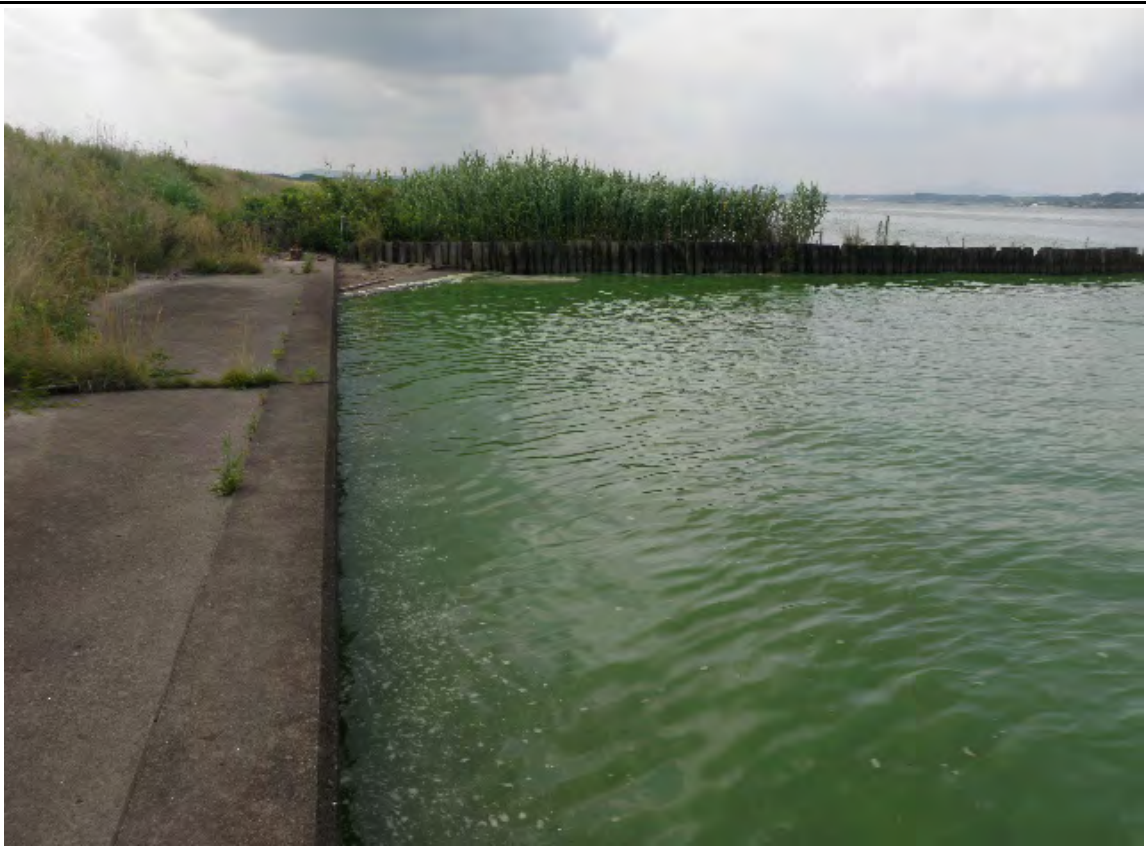
西浦中岸29.50km上 レベル3 悪臭無し

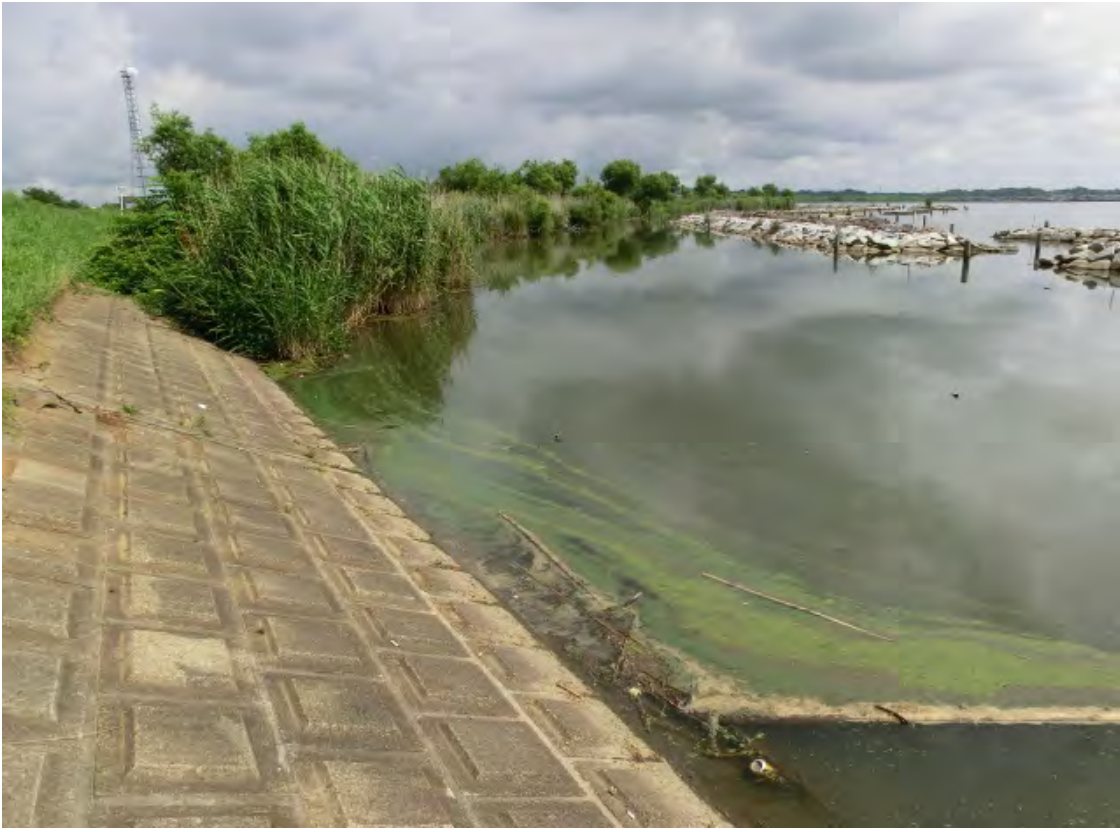
西浦右岸48.00km上 レベル2~3 悪臭無し

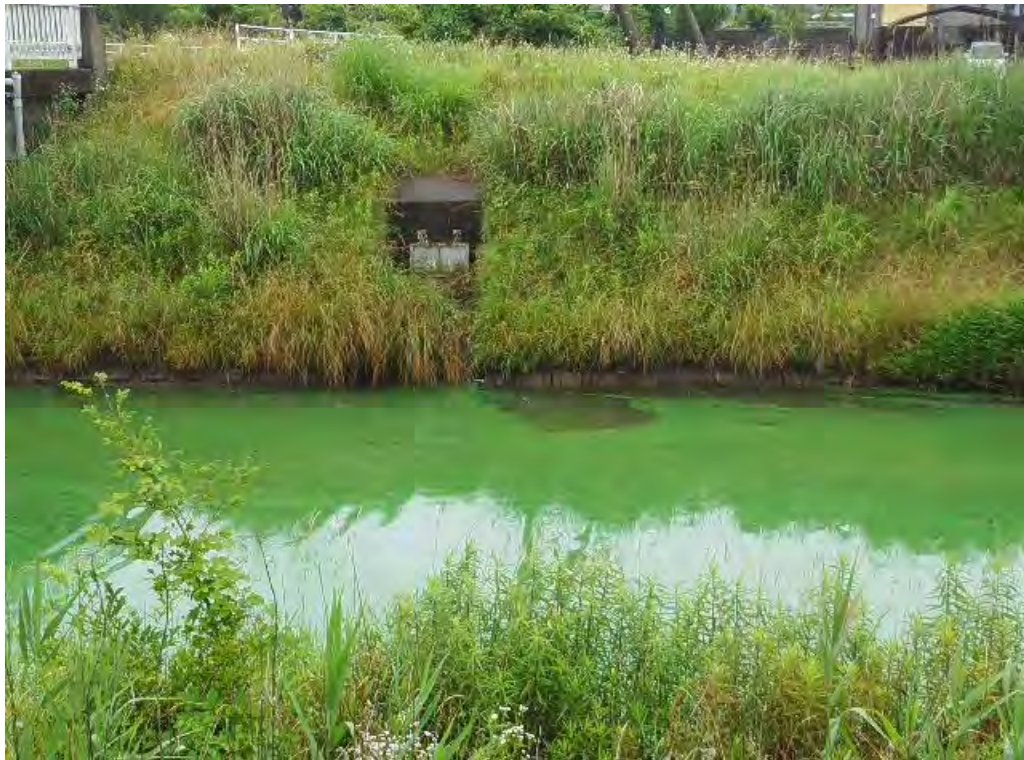
北浦右岸29.25km60m武田川河口より300m上流アオコの状況 レベル: 3 悪臭: 無

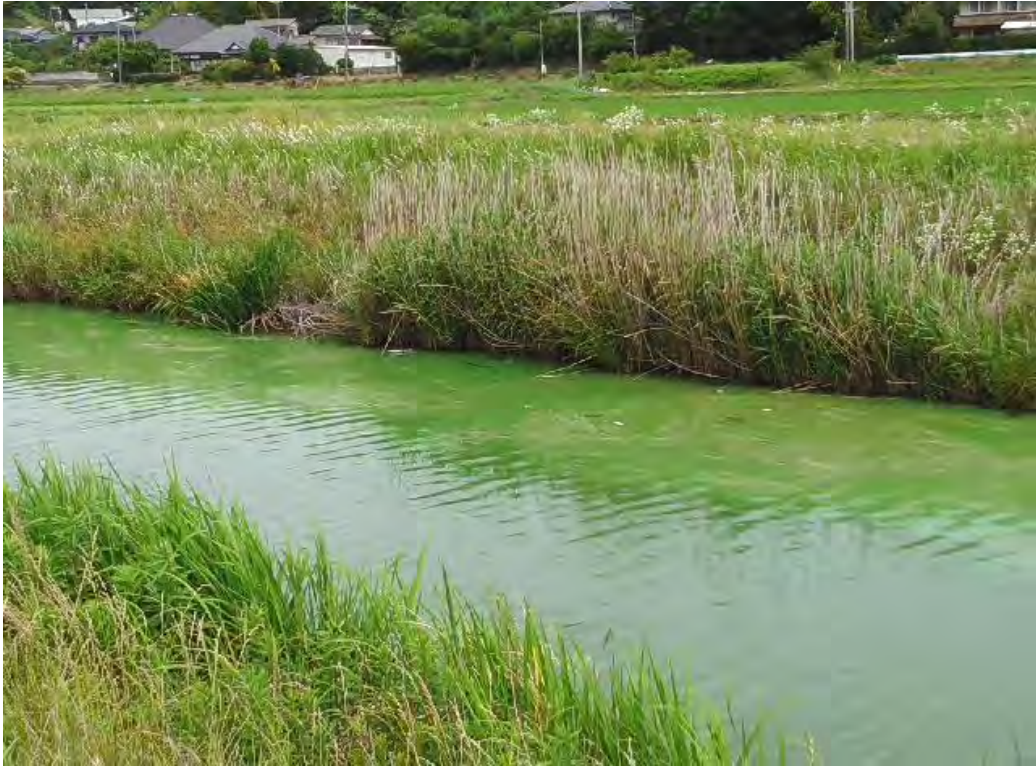
北浦右岸29.25km60m武田川300m上流アオコの状況レベル: 4 悪臭: 有

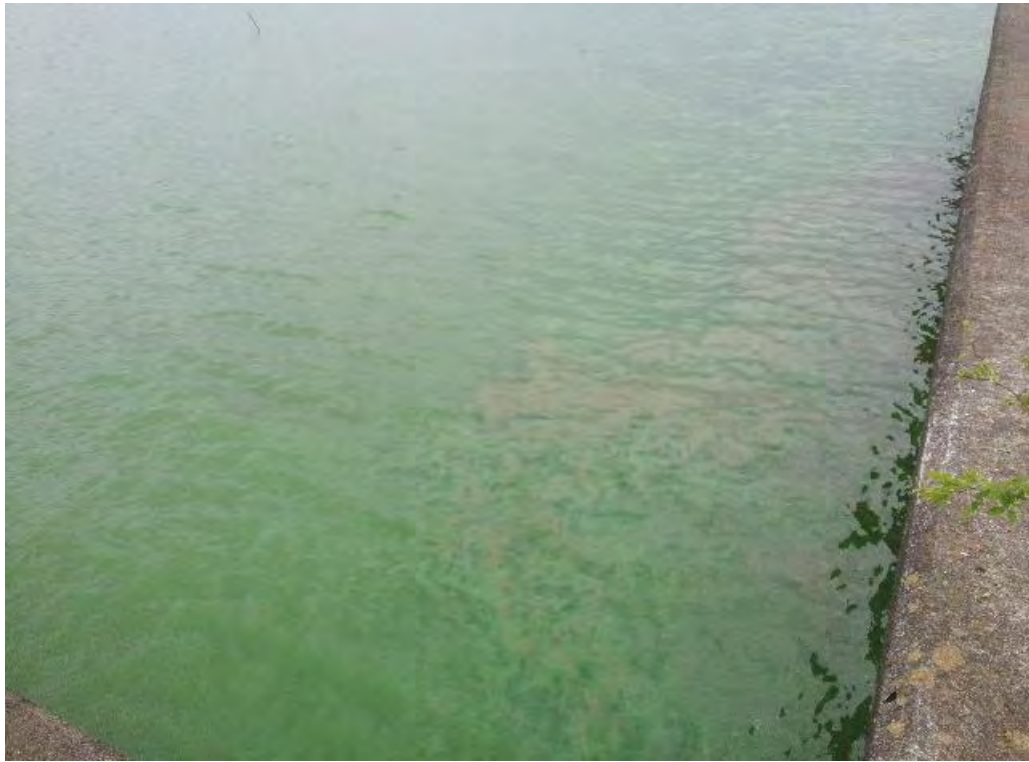
北浦右岸26.75.km+30北浦舟溜上流

レベル: 3

悪臭: 有

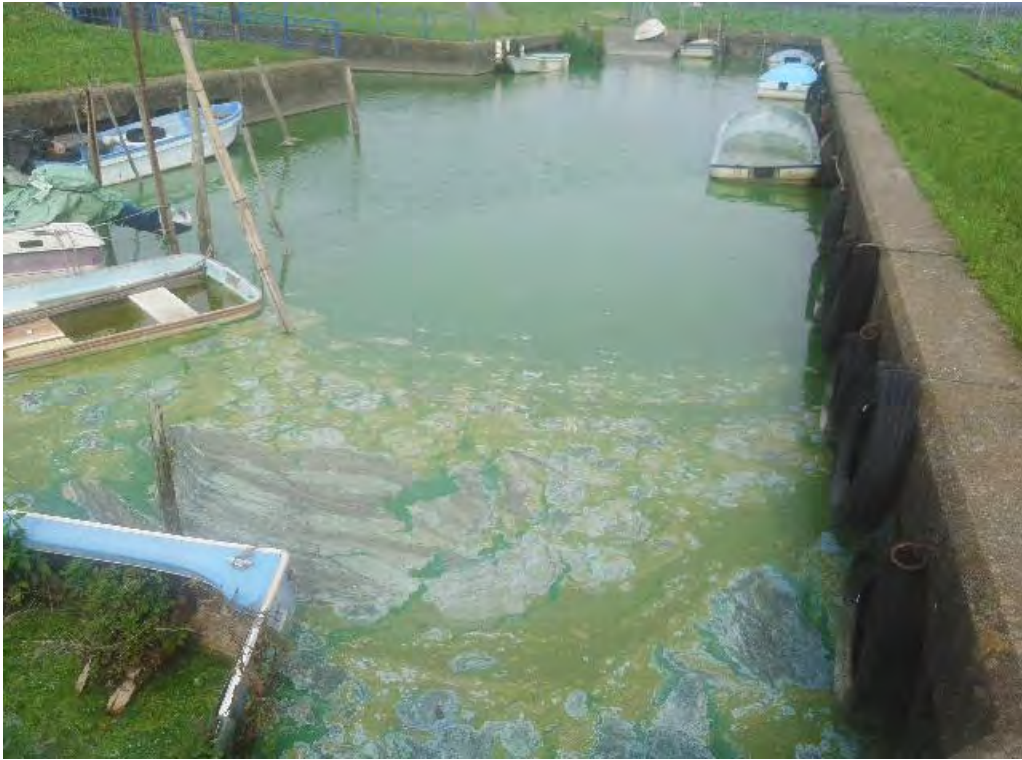
北浦右岸19.75km+100天掛舟溜内

レベル: 3

悪臭: 有

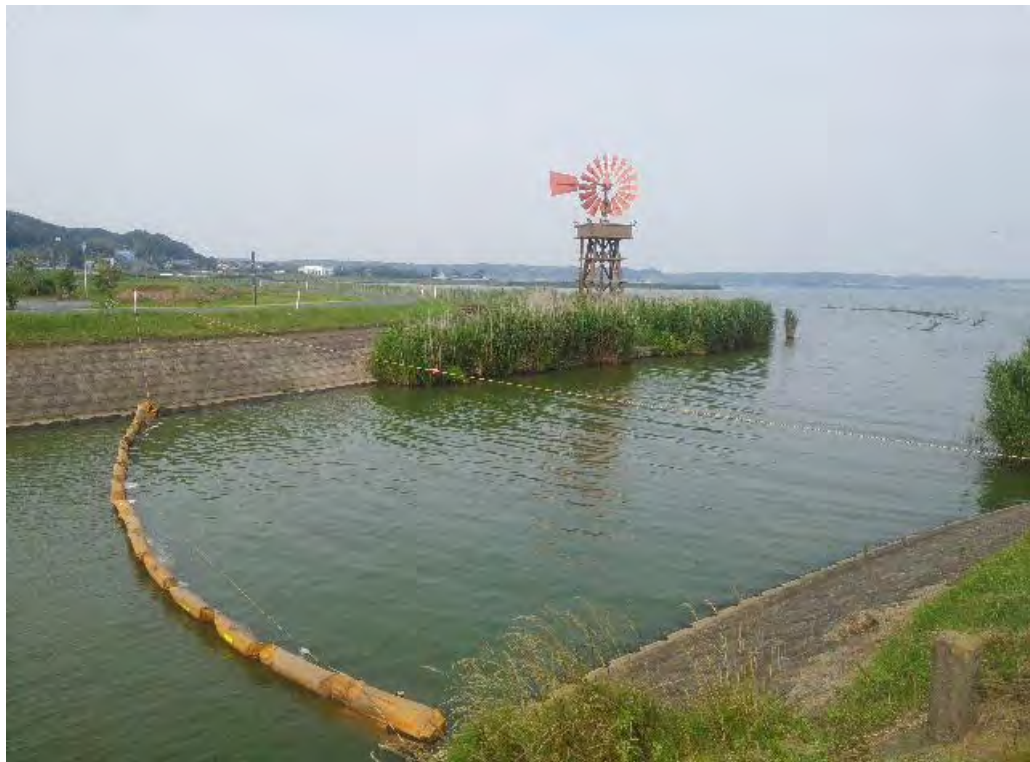
北浦右岸24.75km山田川河口オイルフェンス設置

レベル: 2

悪臭: 無

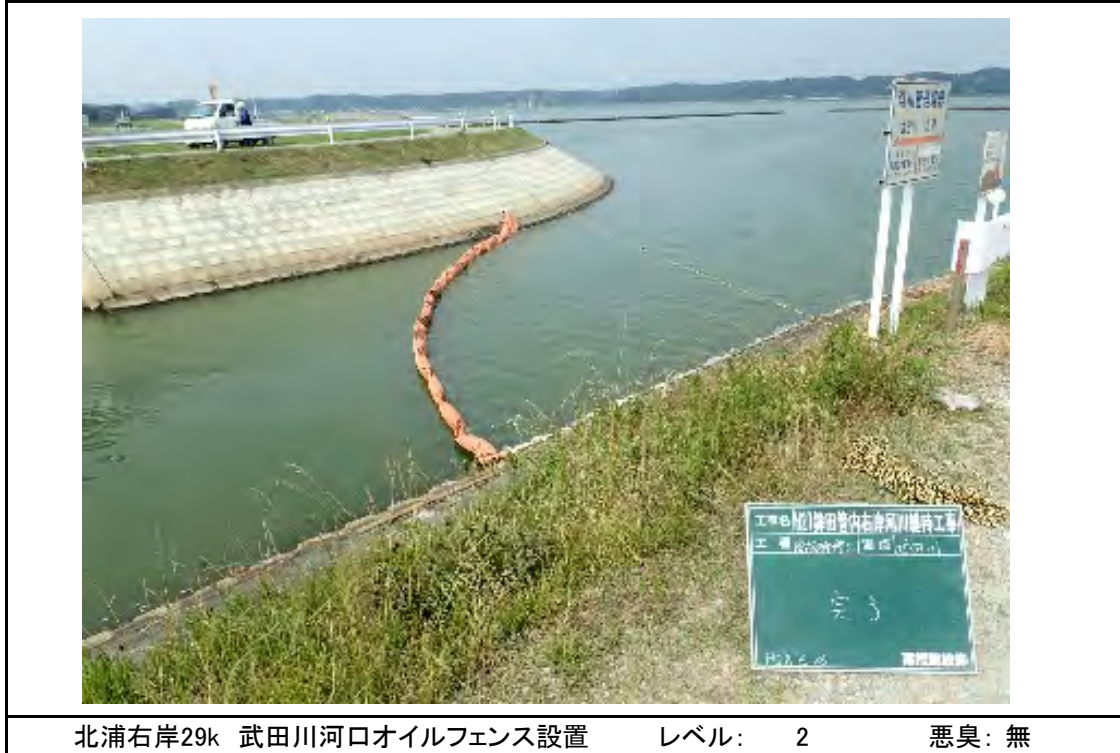
北浦右岸29k 武田川河口オイルフェンス設置

レベル: 2

悪臭: 無

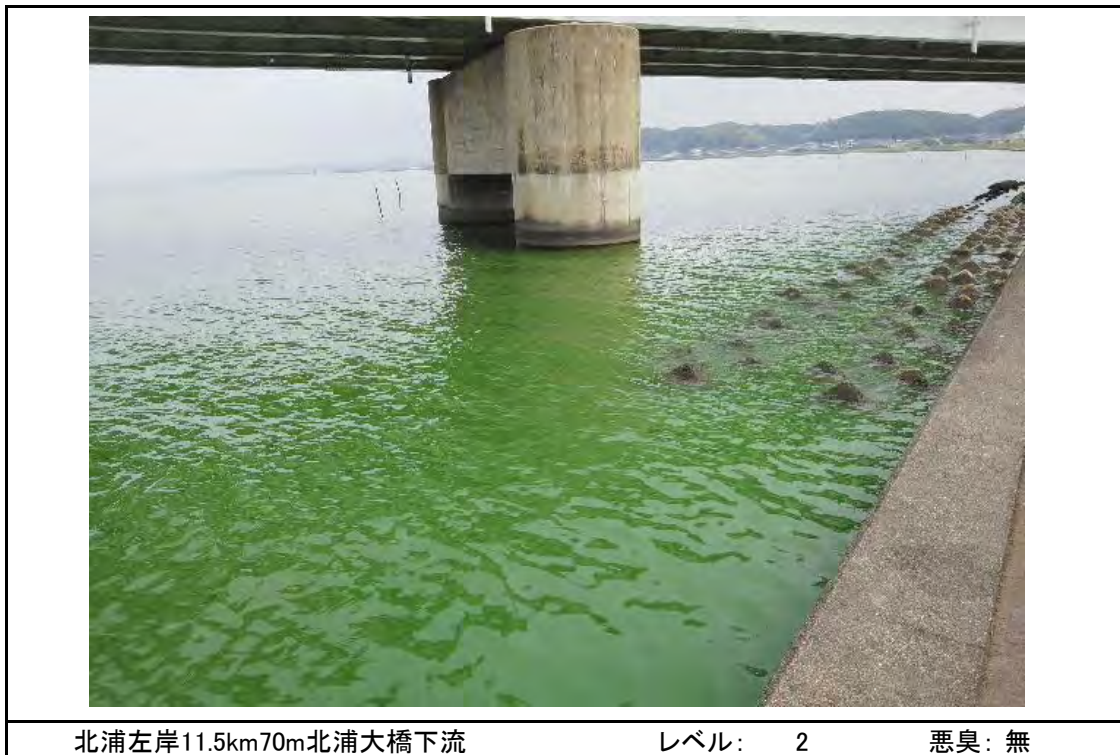
北浦左岸11.5km70m北浦大橋下流

レベル: 2

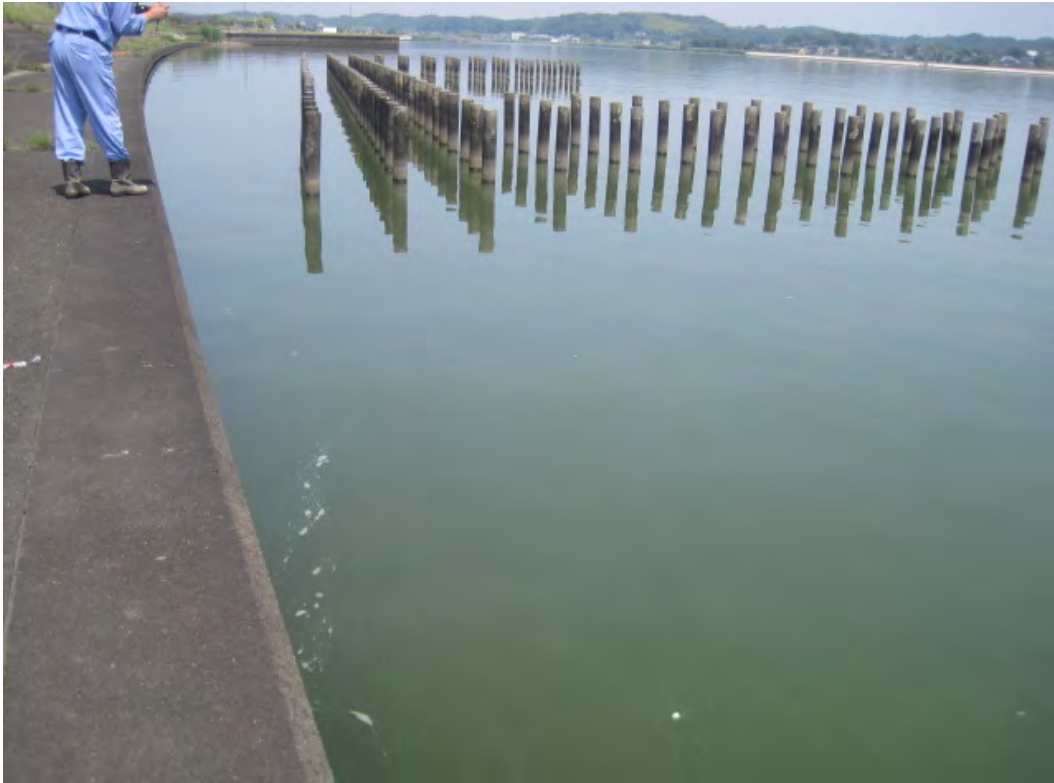
北浦右岸9.75k レベル2 無臭

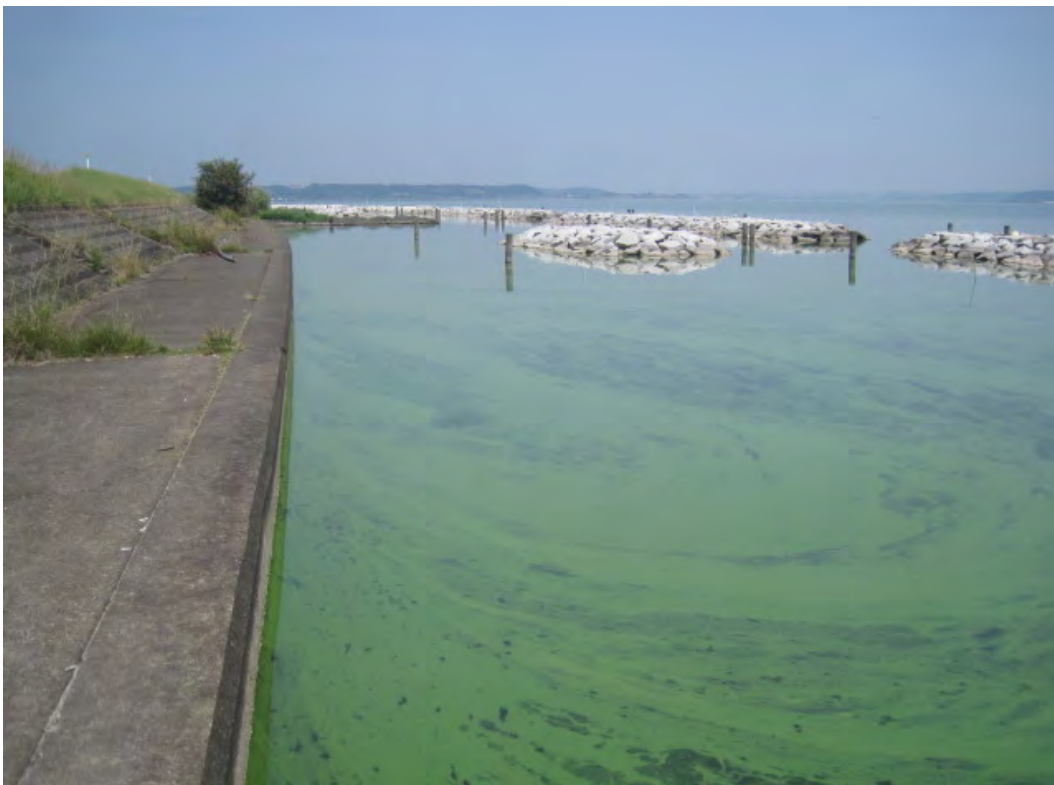
北浦右岸6.75k+50 レベル3 無臭

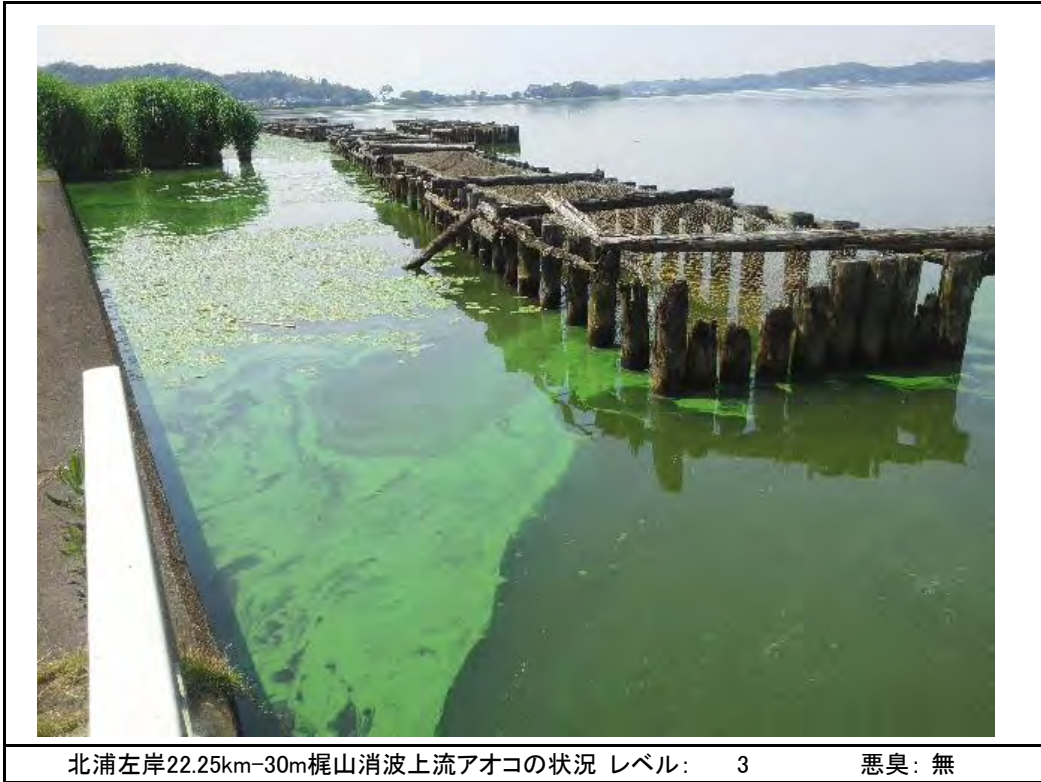
北浦左岸22.25km-30m梶山消波上流アオコの状況 レベル: 3 悪臭: 無

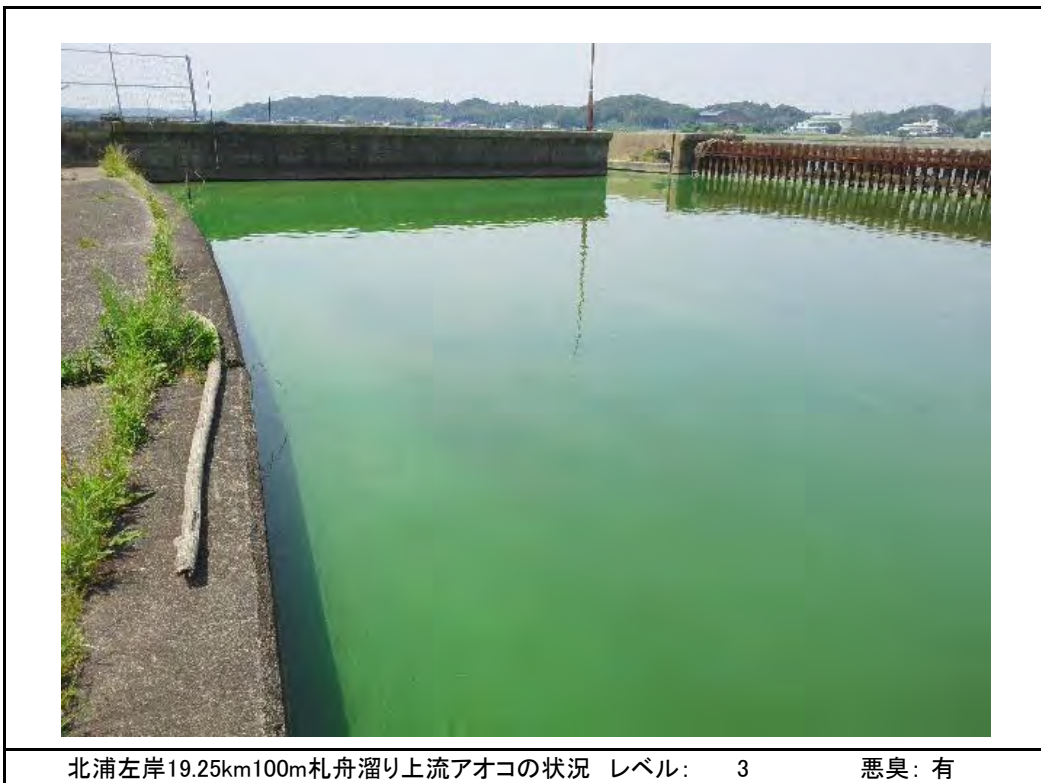
北浦左岸19.25km100m札舟溜り上流アオコの状況 レベル: 3 悪臭: 有

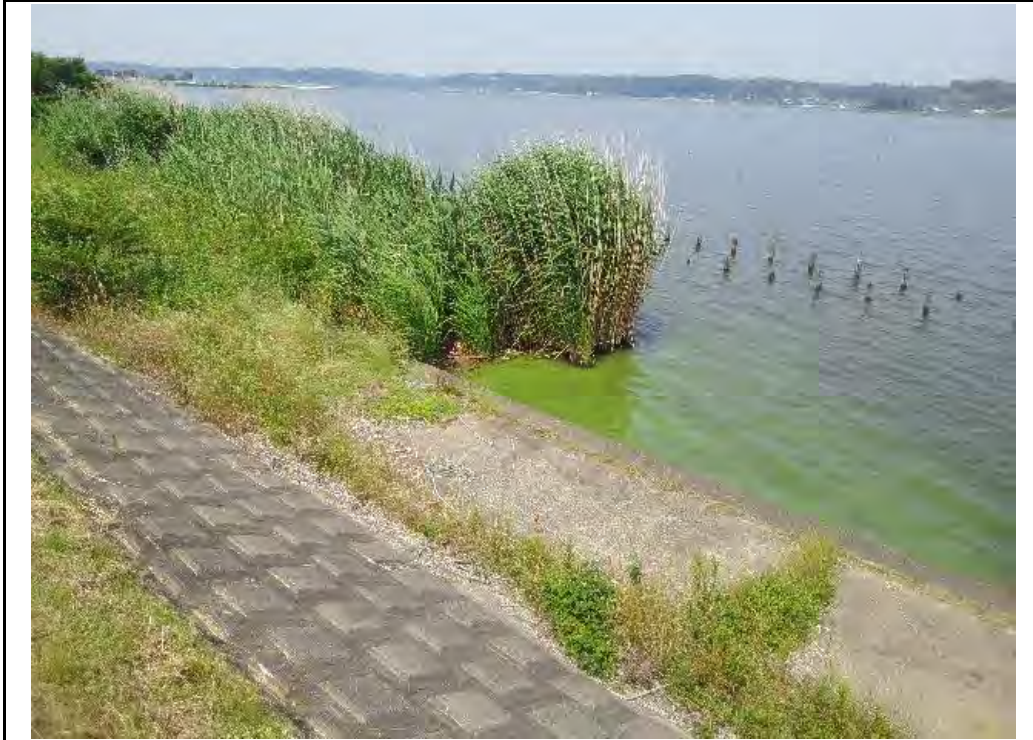
北浦右岸31. 25+36.km付近

レベル:2

悪臭: 無

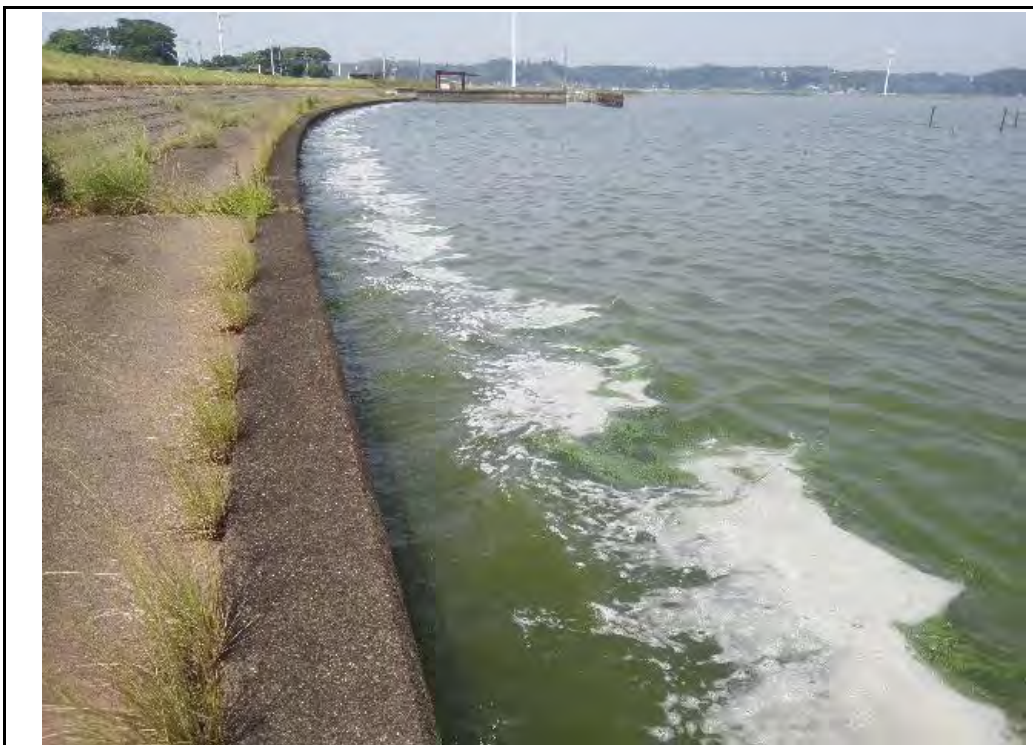
北浦右岸30. 0.km+100m

レベル:3

悪臭: 無

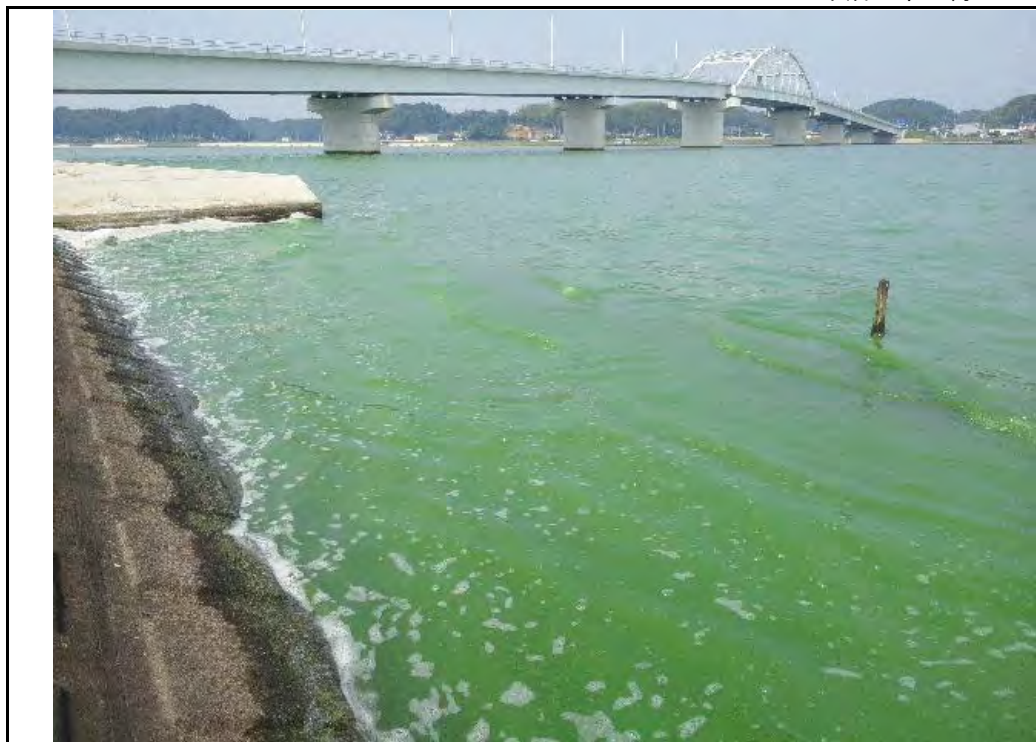
北浦右岸27. 5km 鹿行大橋下流

レベル:3

悪臭: 無

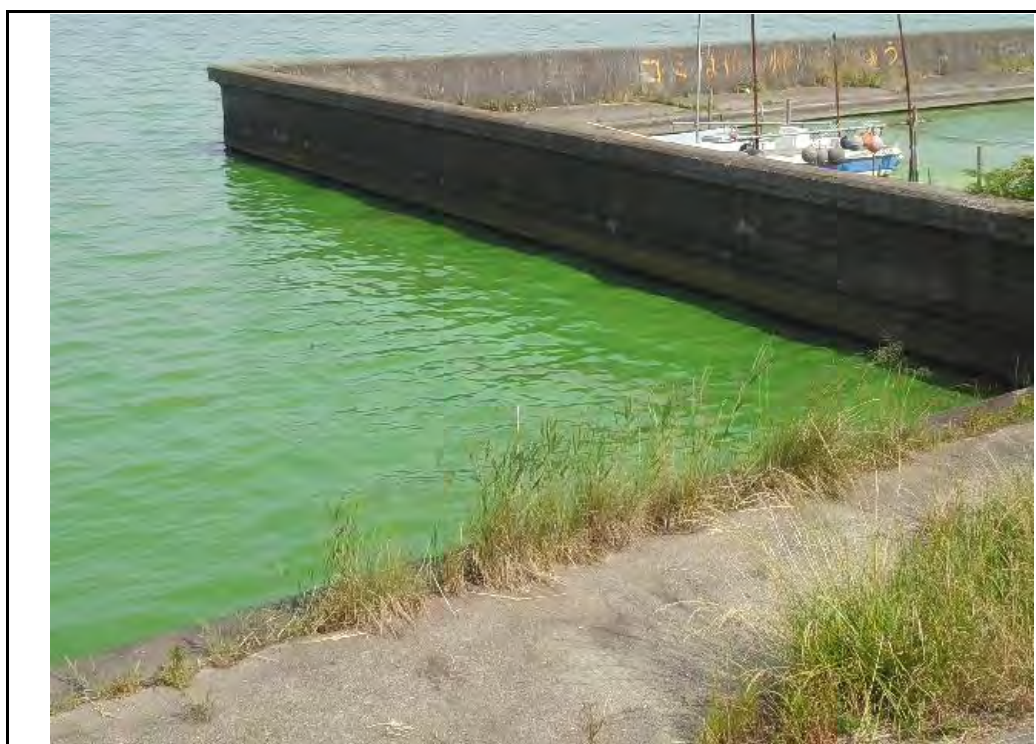
北浦右岸25. 25km 山田舟溜り上流

レベル:3

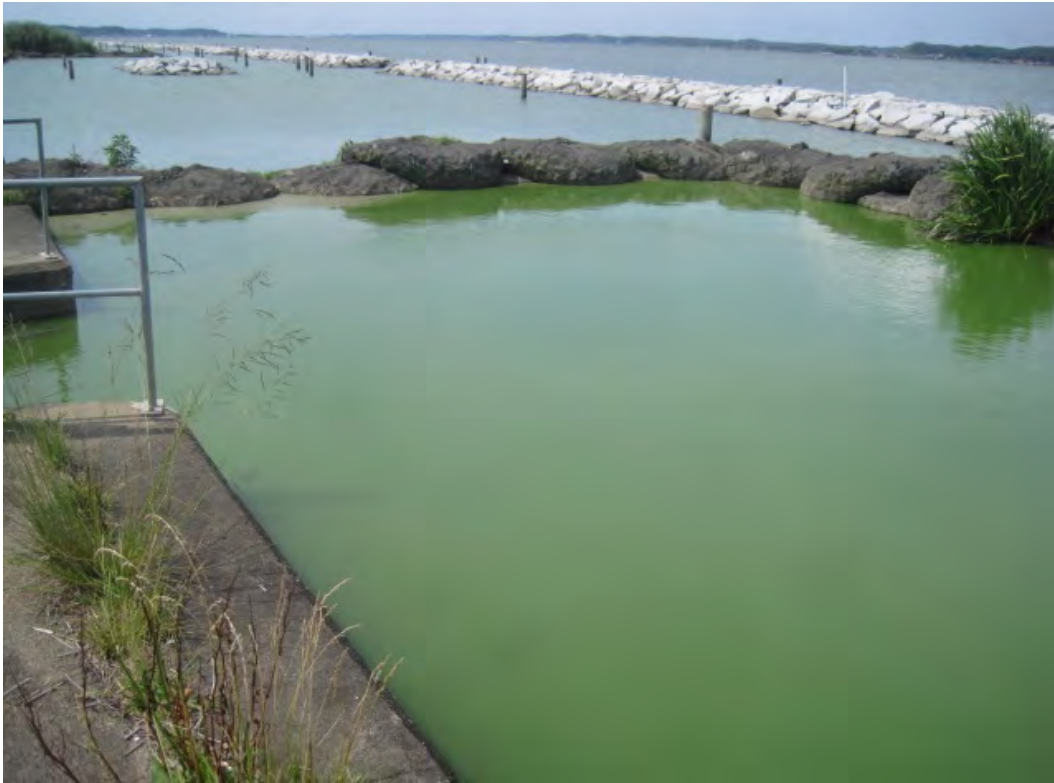
北浦右岸5.5k レベル3 無臭

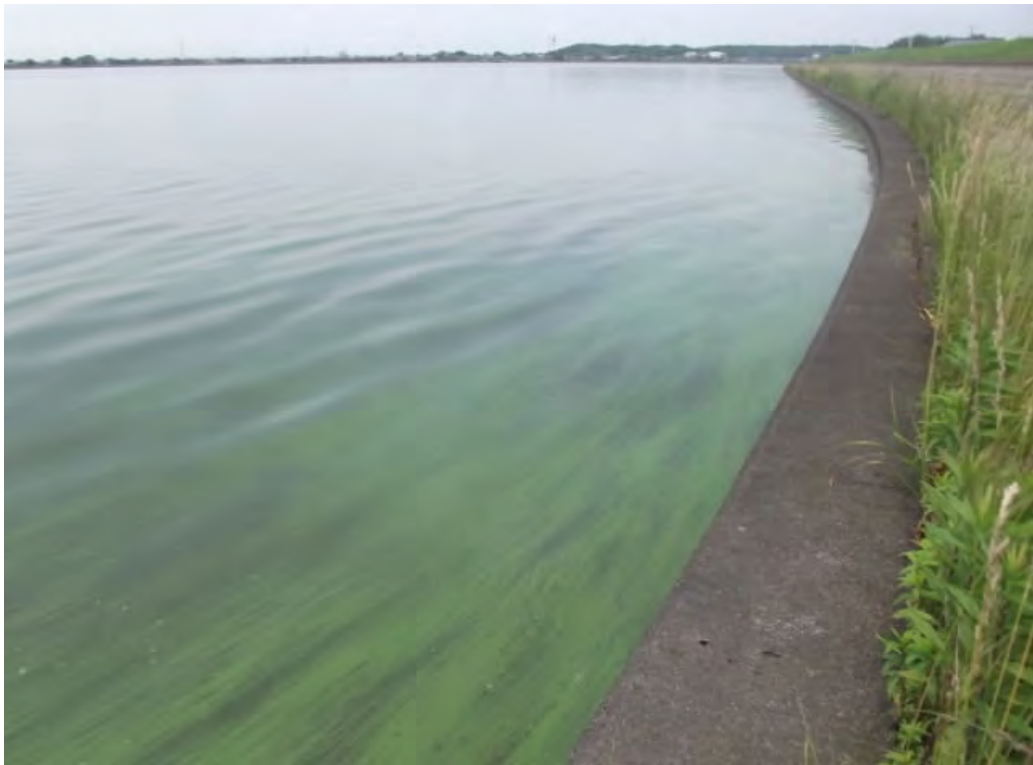
北浦左岸1.5km付近

レベル: 3

悪臭: 無

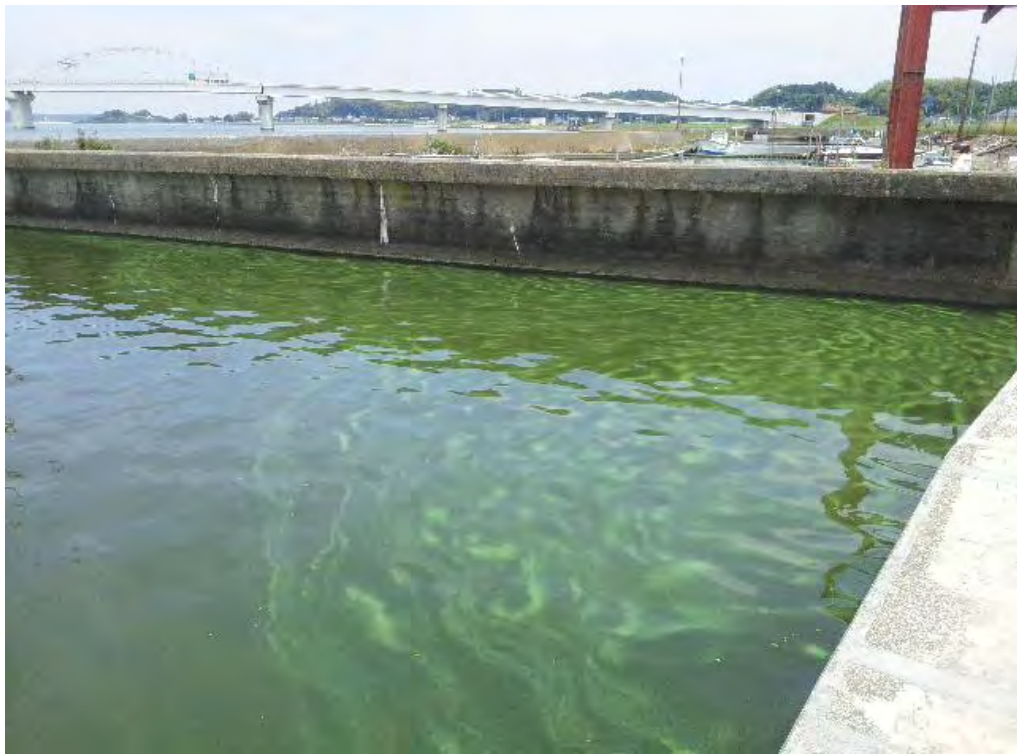
北浦左岸.19.25km-40m(札舟溜下流側)

レベル: 3

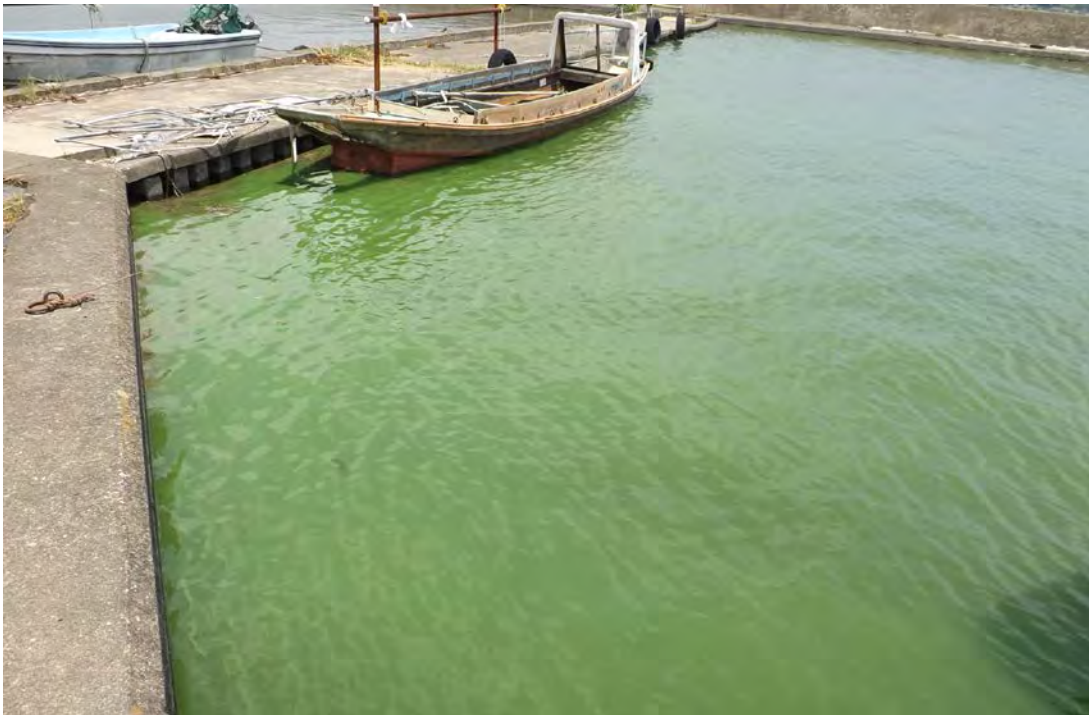
北浦岸22.75km100m

レベル: 3

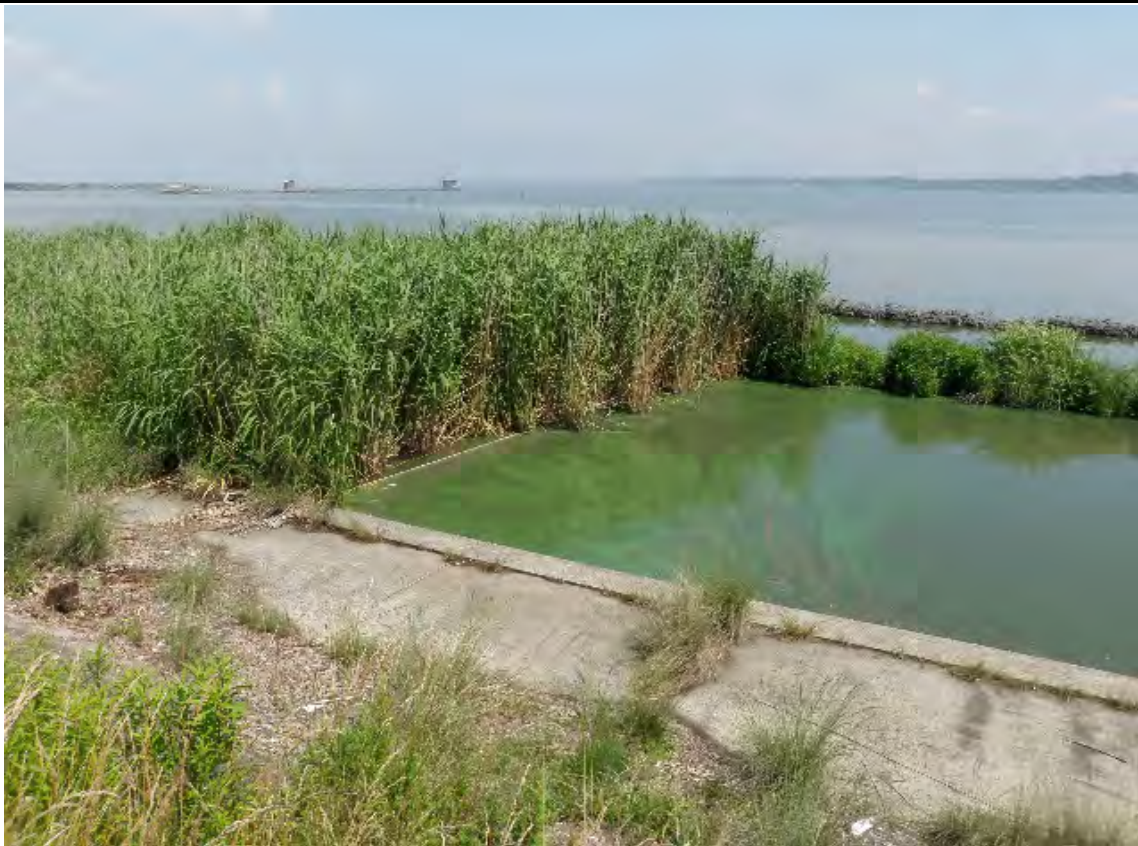
西浦中岸23.50km下 レベル3 悪臭無し

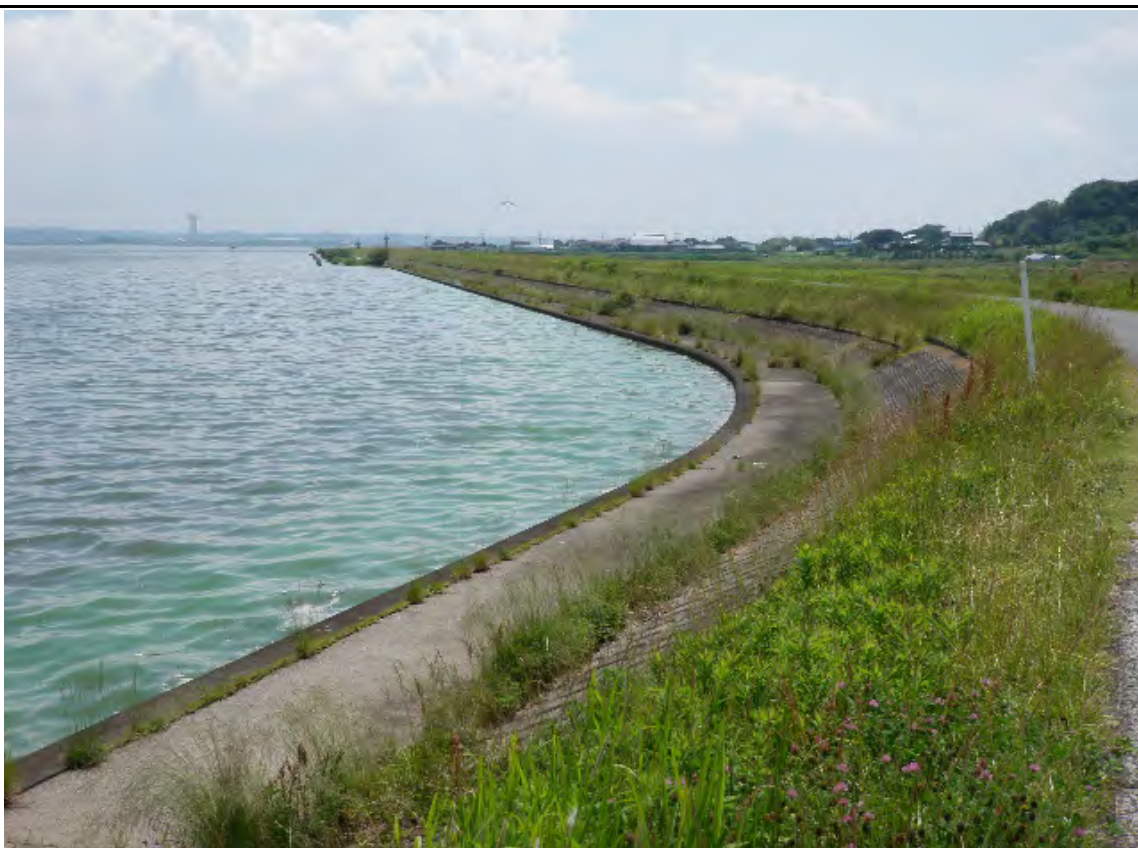
西浦中岸29.75km レベル3 悪臭無し

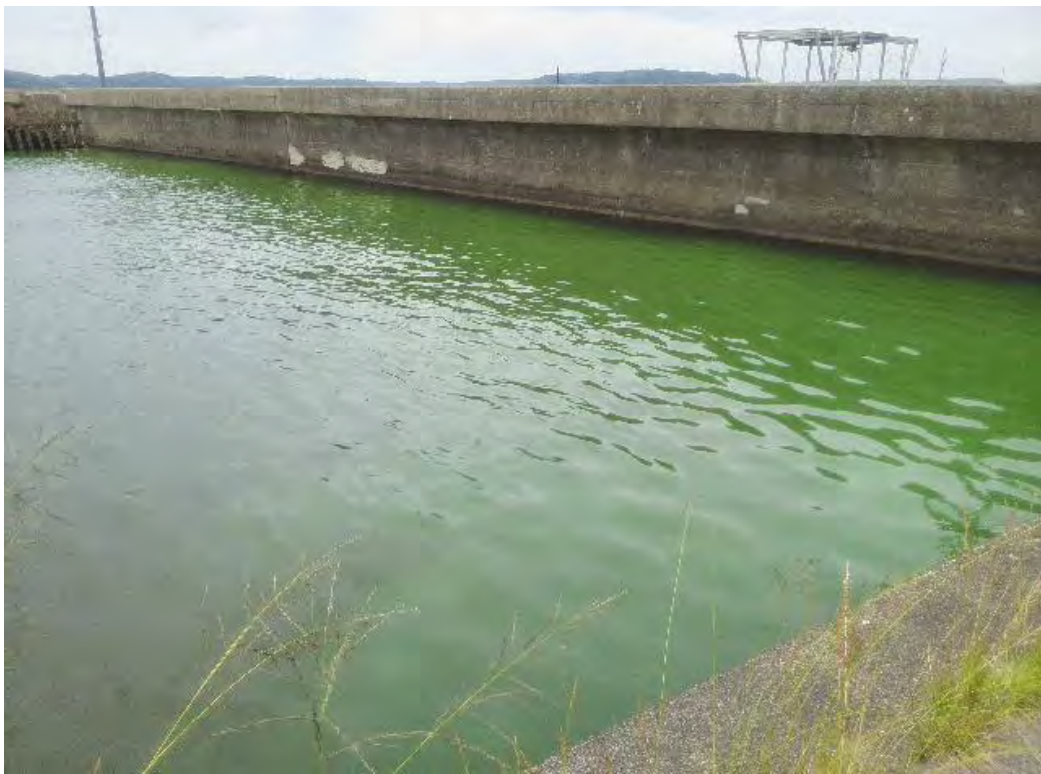
北浦12.0km30m

レベル: 3

悪臭: 無

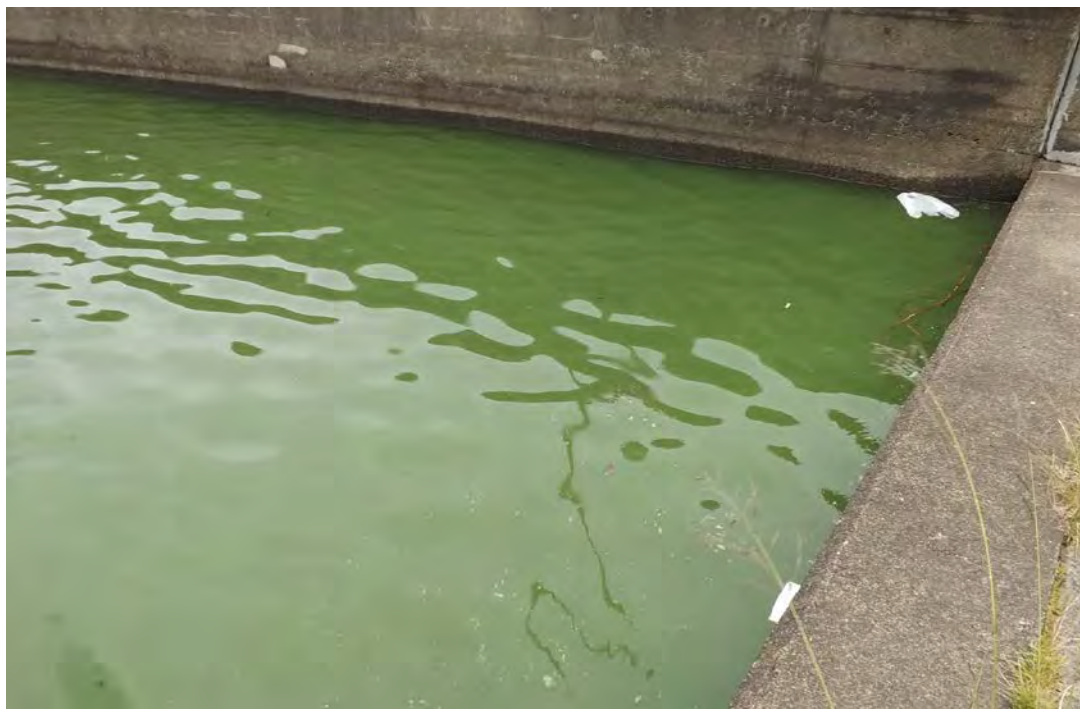
北浦12km30m

レベル: 3
