# 西浦アオコ発生・対策状況日誌

平成 27 年 7 月 31 日 (金)

# 北浦アオコ発生状況日誌

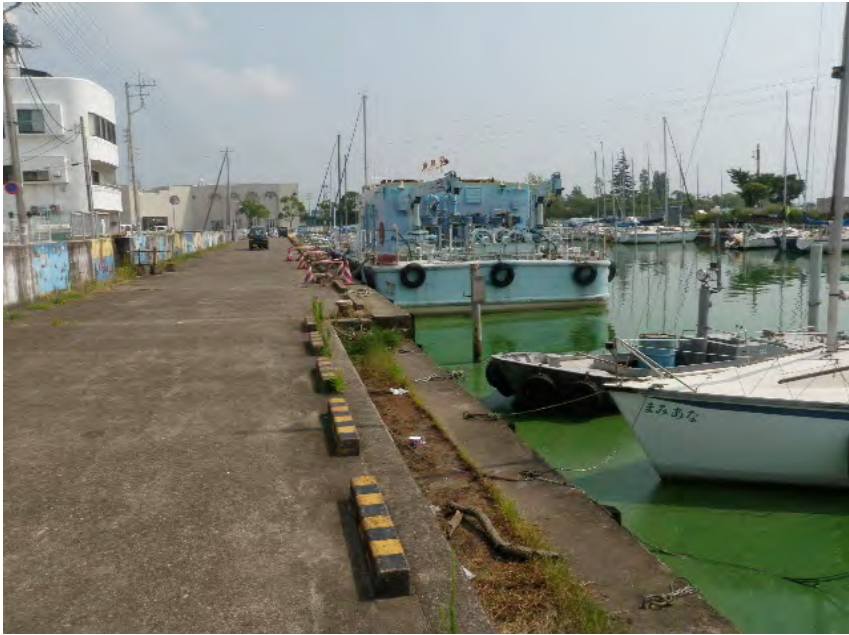
中岸1.25km+300m 遠景

レベル4

かすかに腐敗臭あり

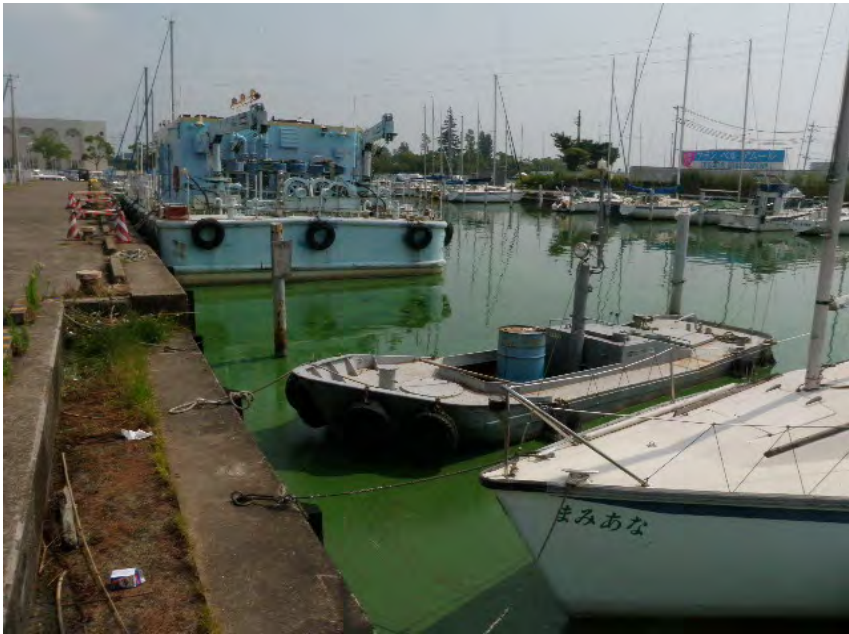
中岸1.25km+300m 全景

同上

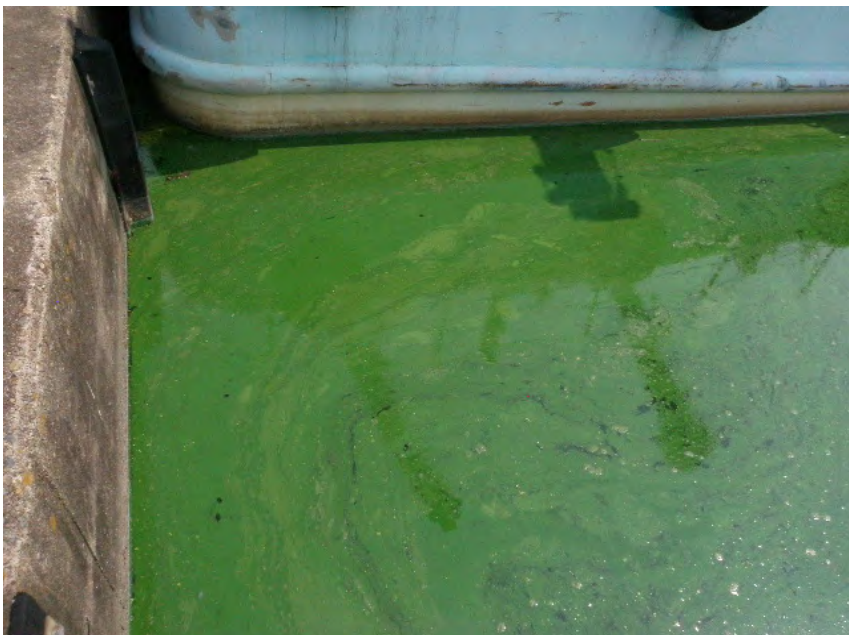
中岸1.25km+300m 近景

同上

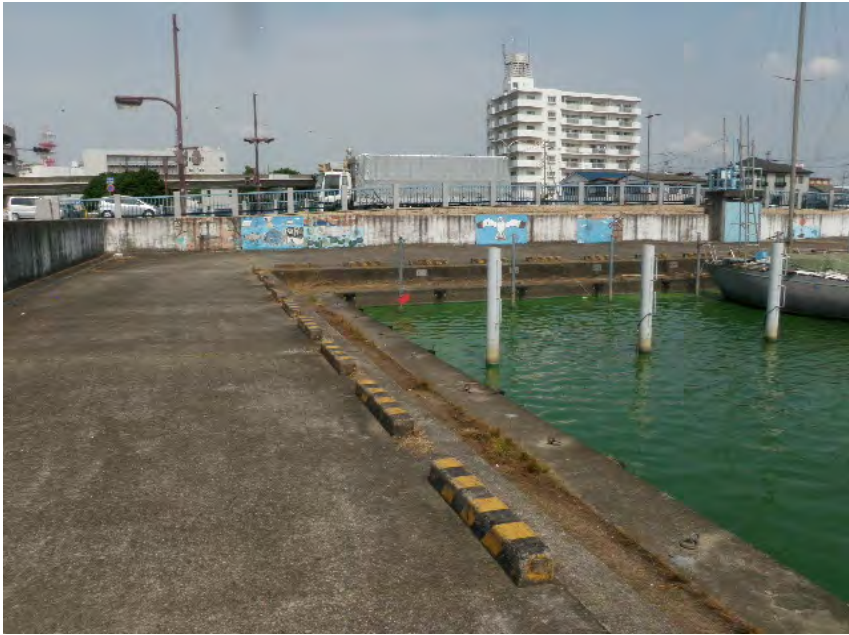
中岸 1.50km-150m 遠景

レベル3~4

かすかに腐敗臭あり

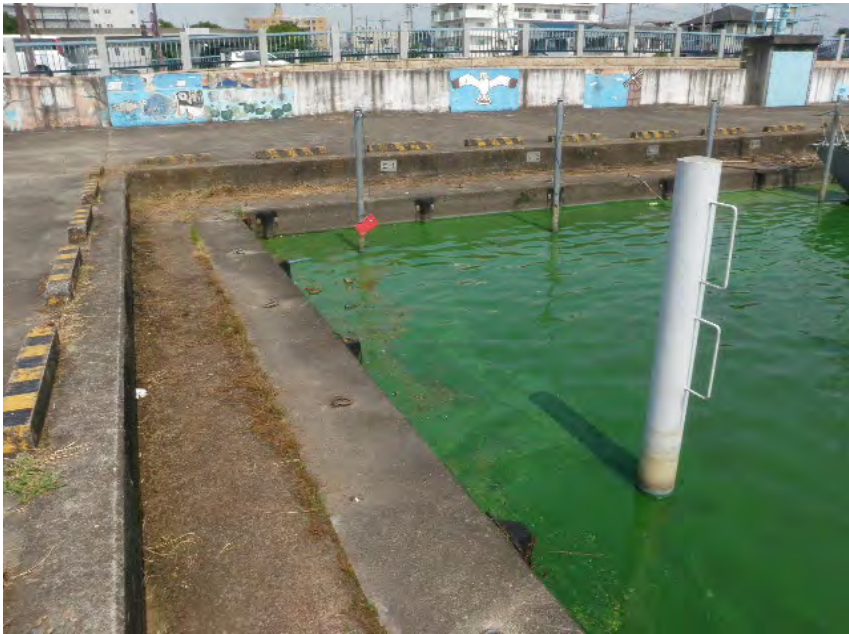
中岸 1.50km-150m 全景

同上

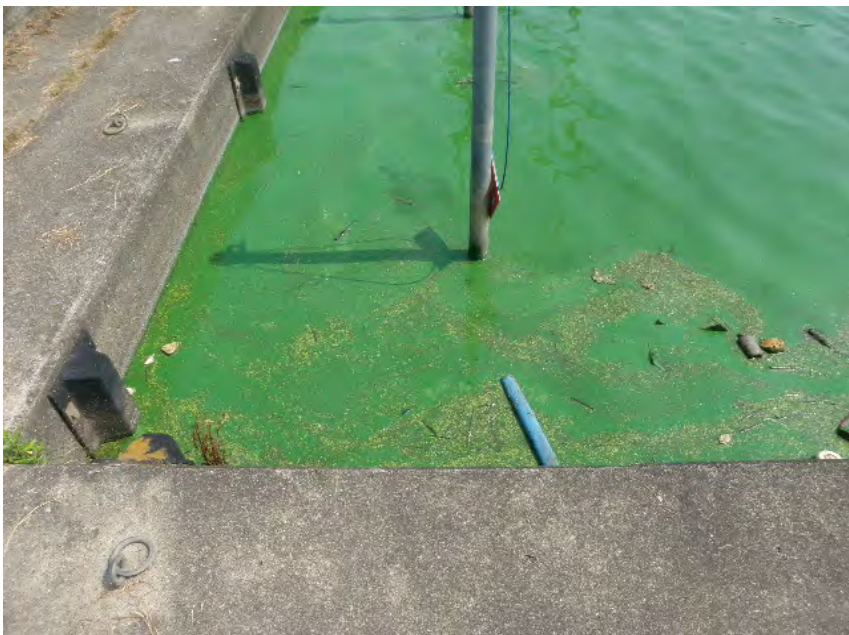
中岸 1.50km-150m 近景

同上

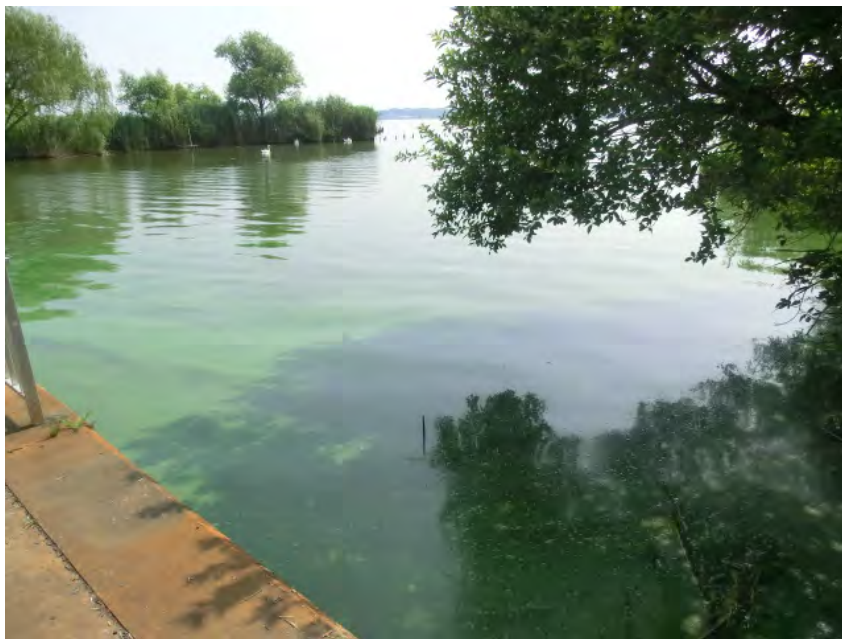
右岸47.25+100m 備前川水門前  
遠景  
レベル3~4 悪臭なし  
一部湖面を覆っている箇所あり

同上  
全景

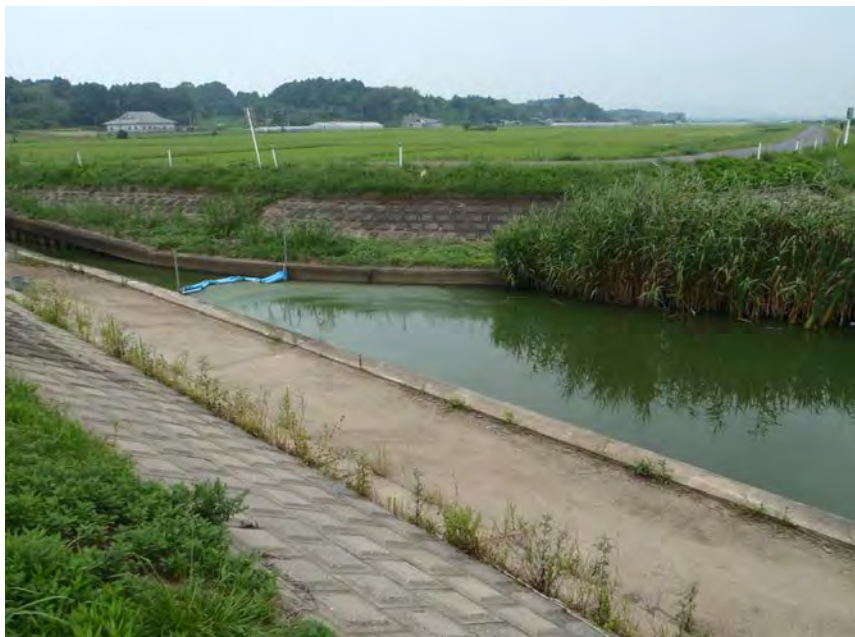
中岸35.00km-30m

レベル3 悪臭無し

関川機場付近

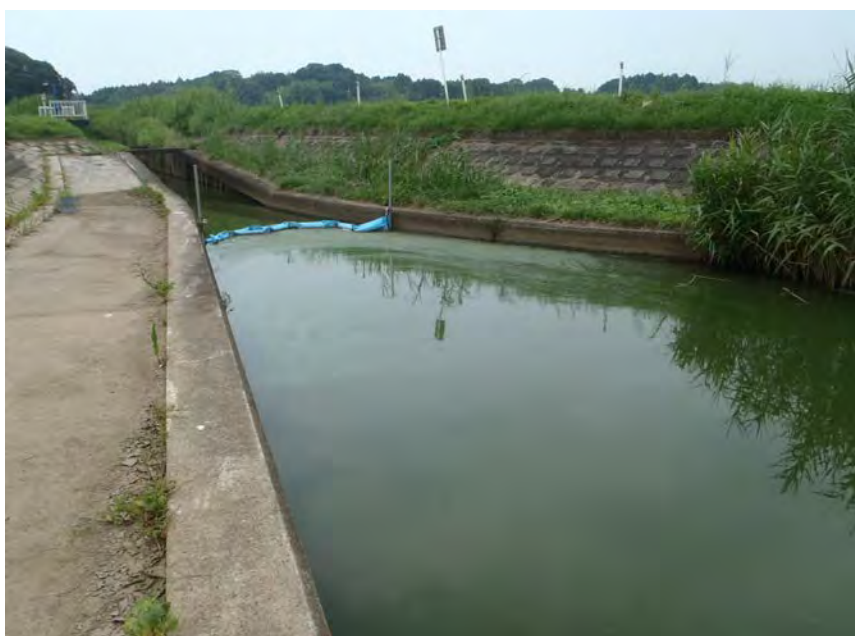
中岸35.00km-30m

レベル3 悪臭無し

関川機場付近

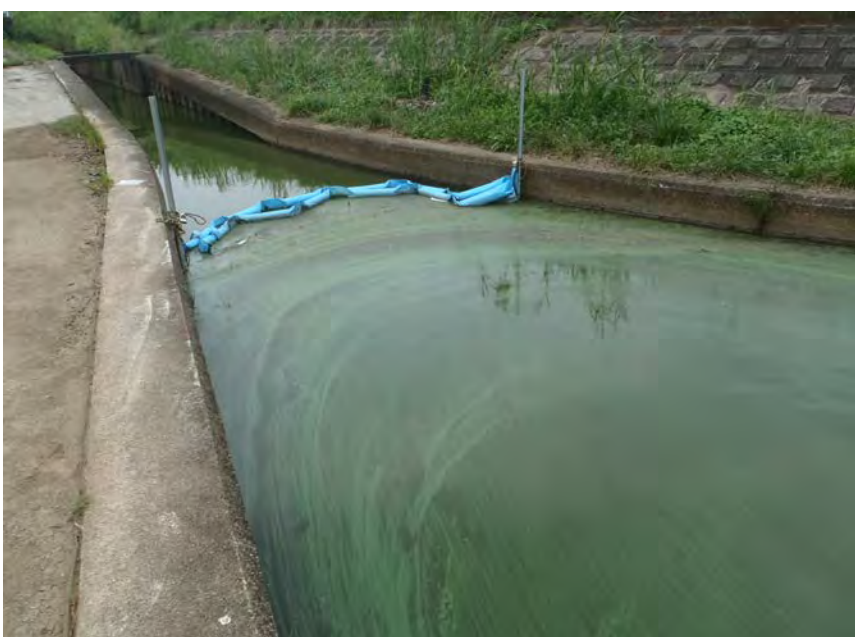
中岸35.00km-30m

レベル3 悪臭無し

関川機場付近

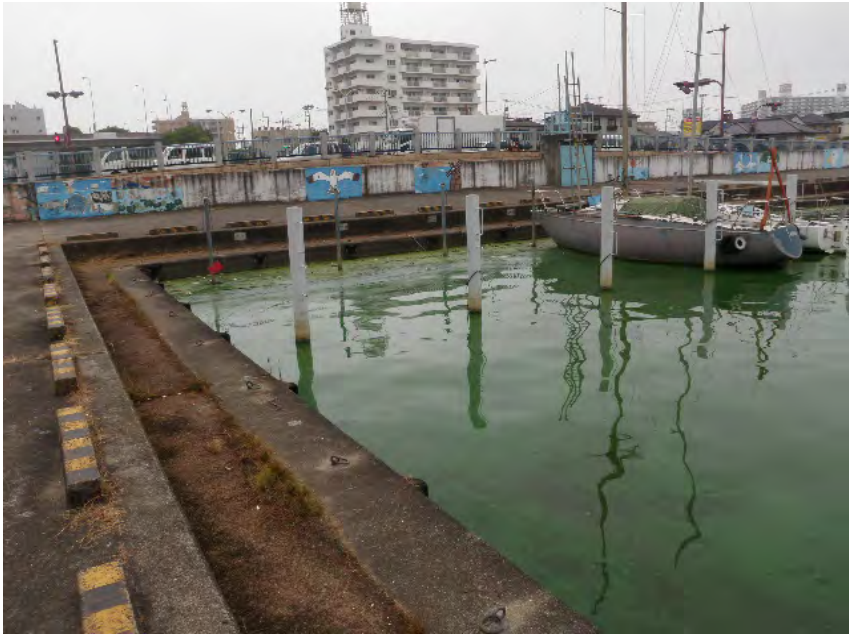
中岸 1.50km-150m 遠景

一部レベル5 悪臭あり

アオコが堆積し、レベル5の  
箇所が一部に見られたが全体  
としてレベル3~4とした。

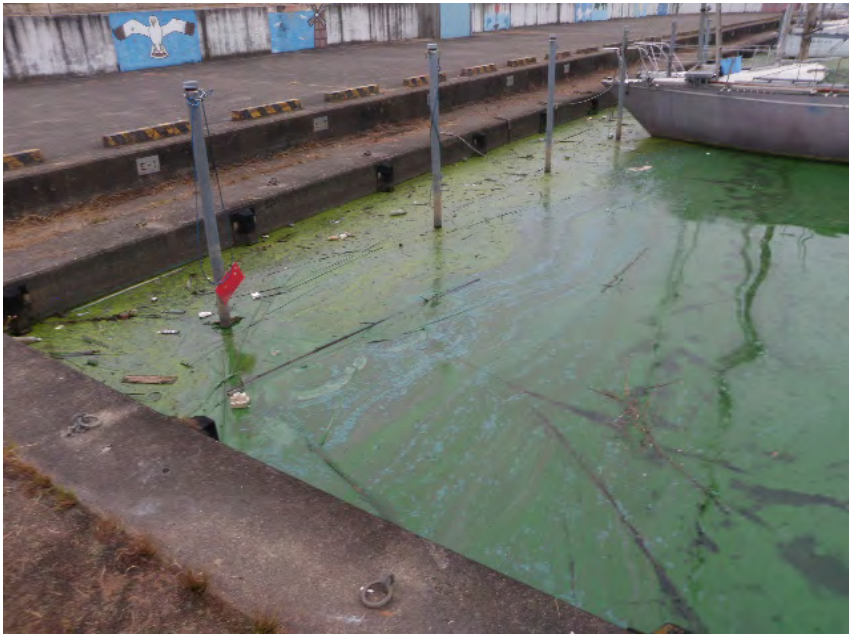
中岸 1.50km-150m 全景

同上

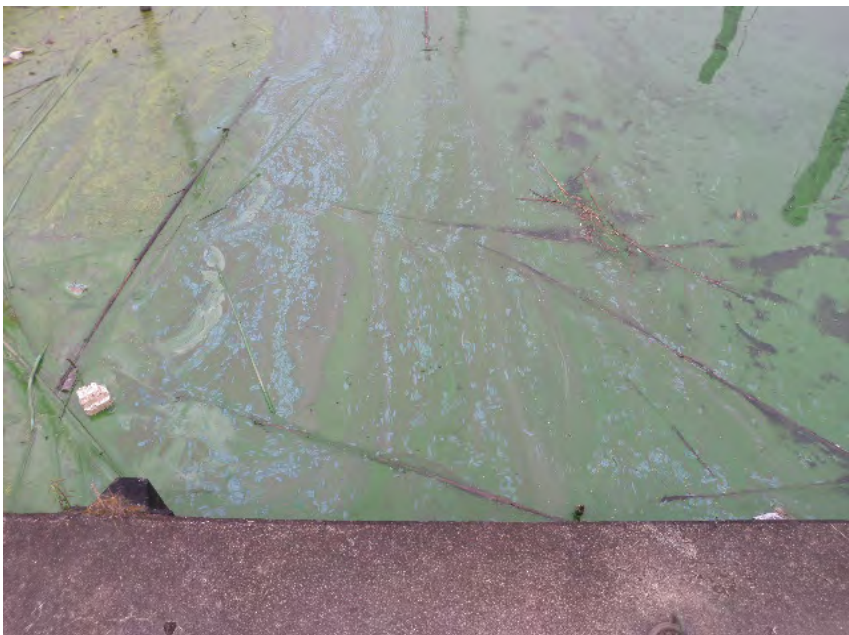
中岸 1.50km-150m 近景

同上

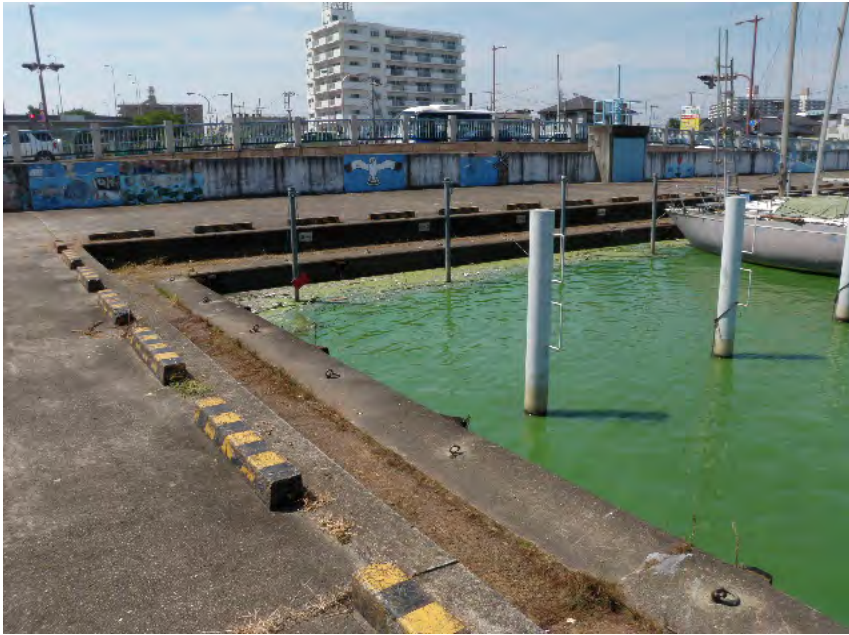
中岸 1.50km-150m 遠景

一部レベル5 悪臭あり

アオコが堆積し、レベル5の  
箇所が一部に見られたが全体  
としてレベル3~4とした。

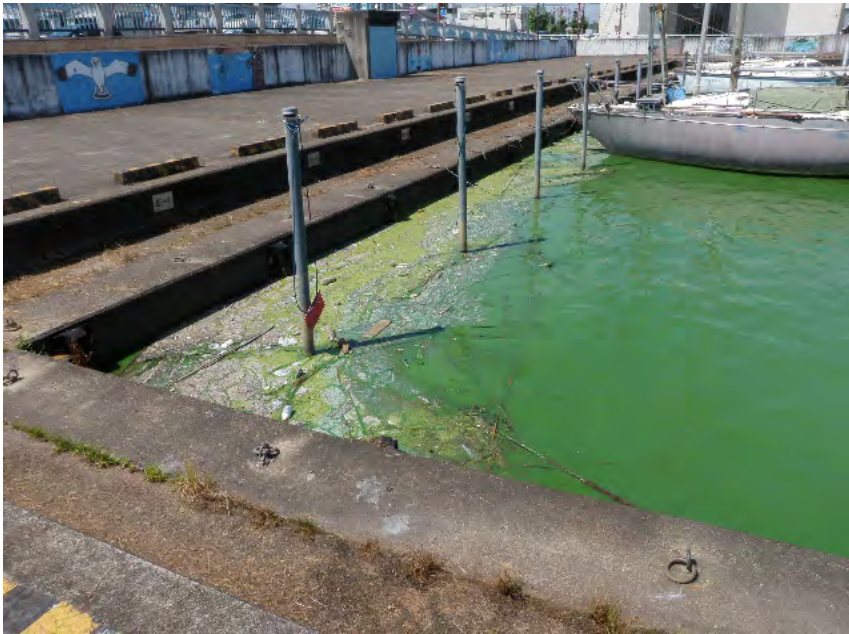
中岸 1.50km-150m 全景

同上

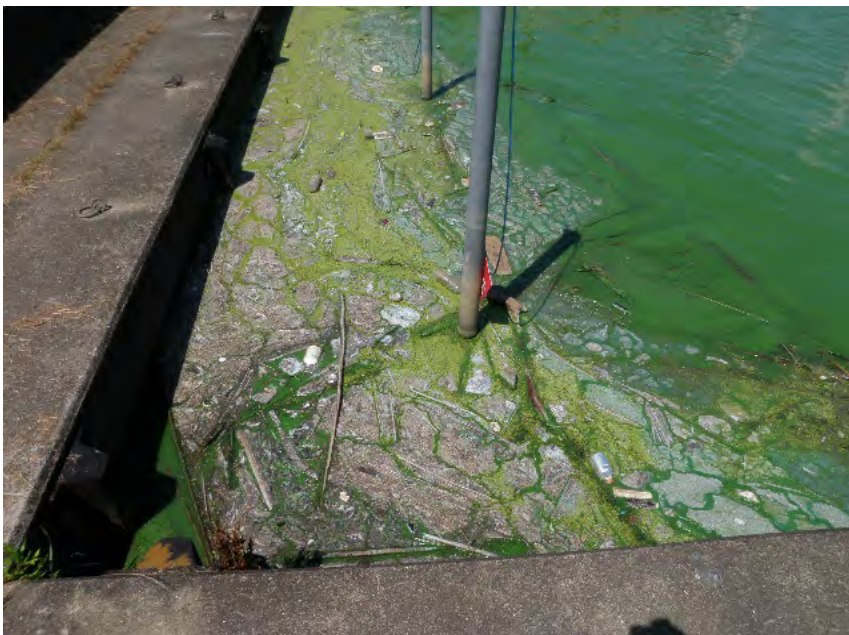
中岸 1.50km-150m 近景

同上

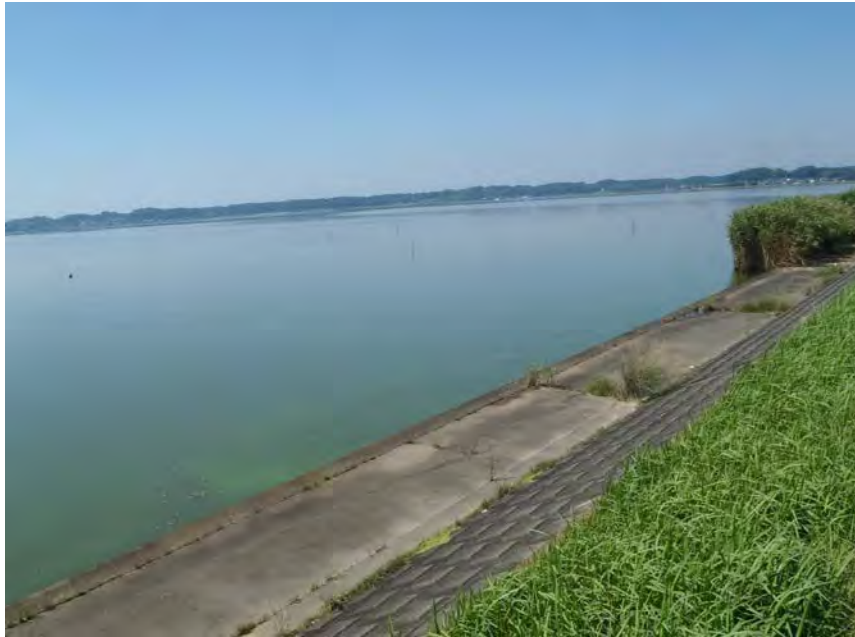
左岸29.25km+30m付近

レベル3 悪臭無し

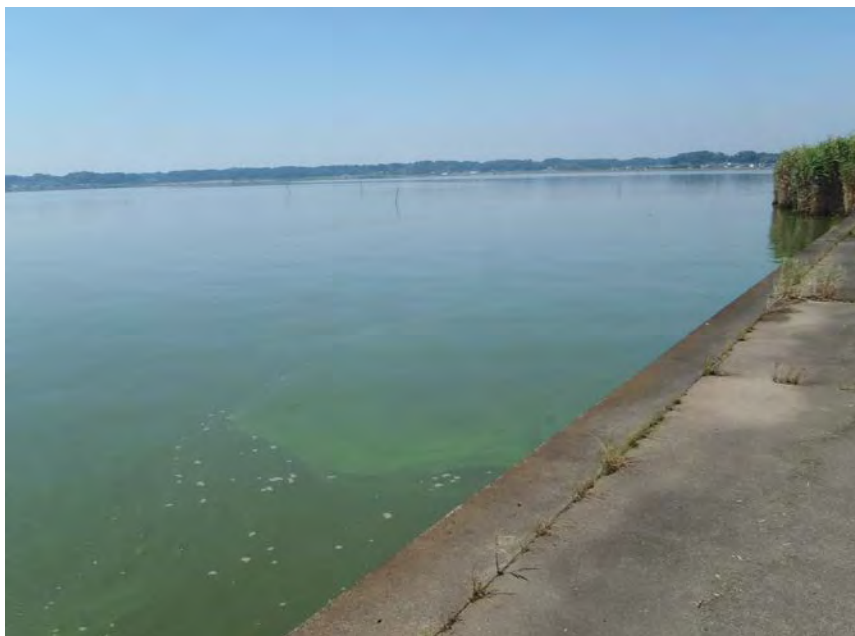
左岸29.25km+30m付近

レベル3 悪臭無し

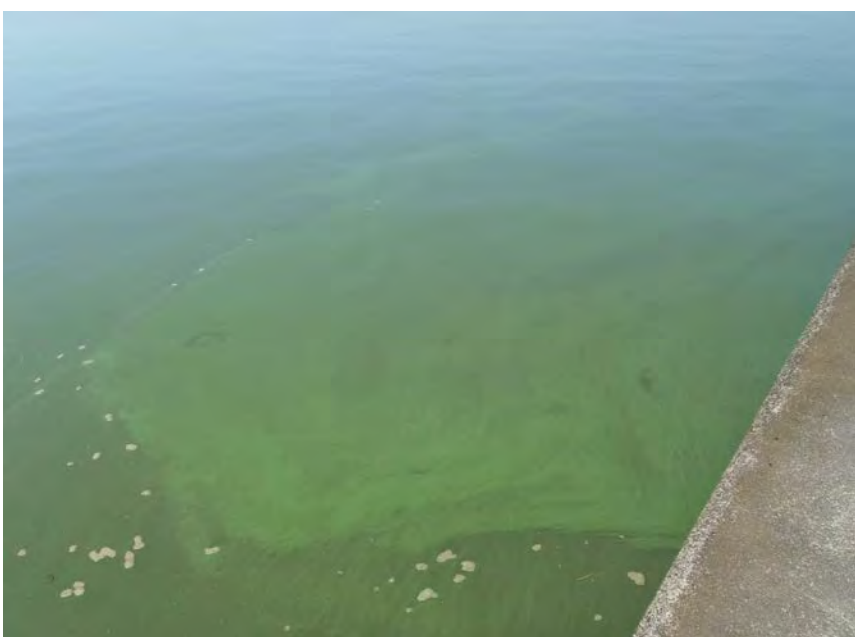
左岸29.25km+30m付近

レベル3 悪臭無し

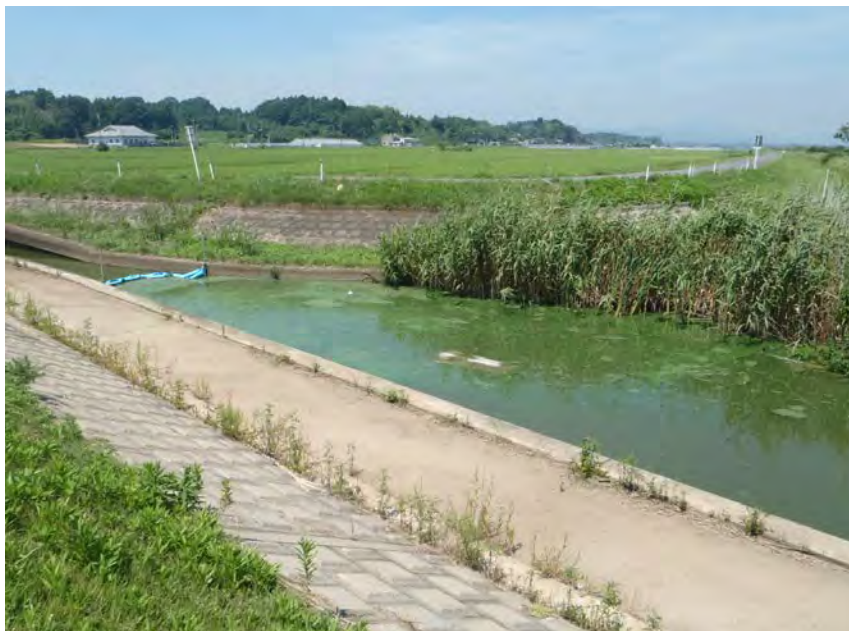
中岸35.00km-30m付近

レベル4 悪臭無し

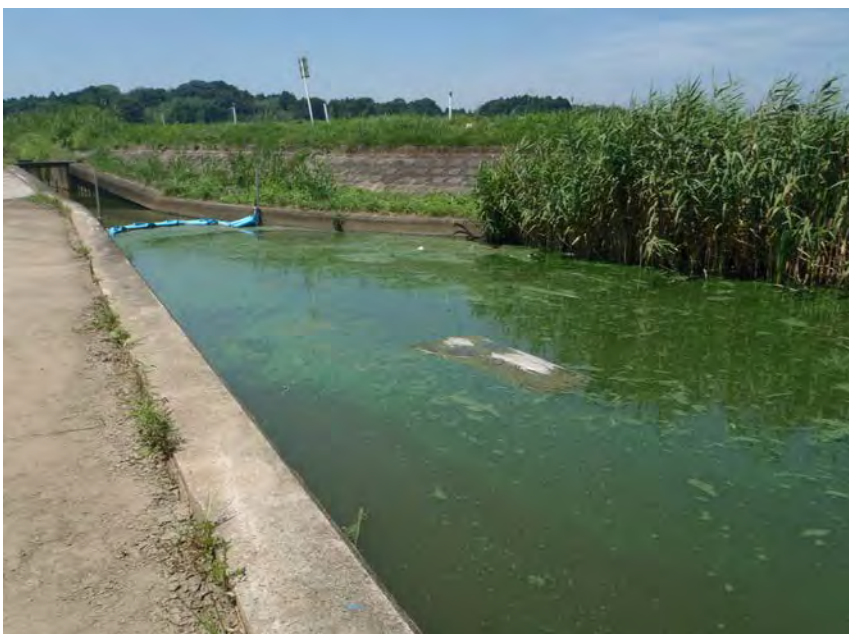
中岸35.00km-30m付近

レベル4 悪臭無し

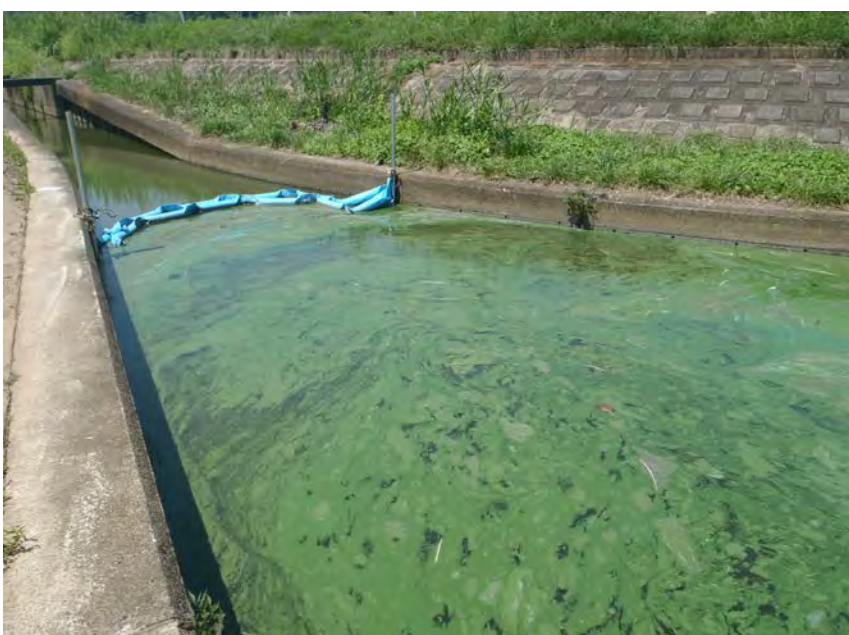
中岸35.00km-30m付近

レベル4 悪臭無し

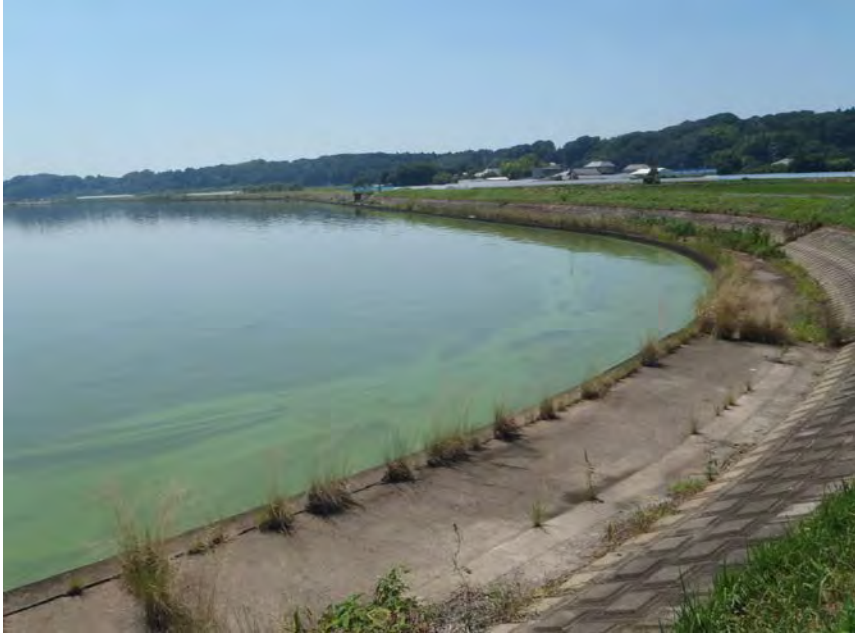
中岸32.00km付近

レベル3 悪臭無し

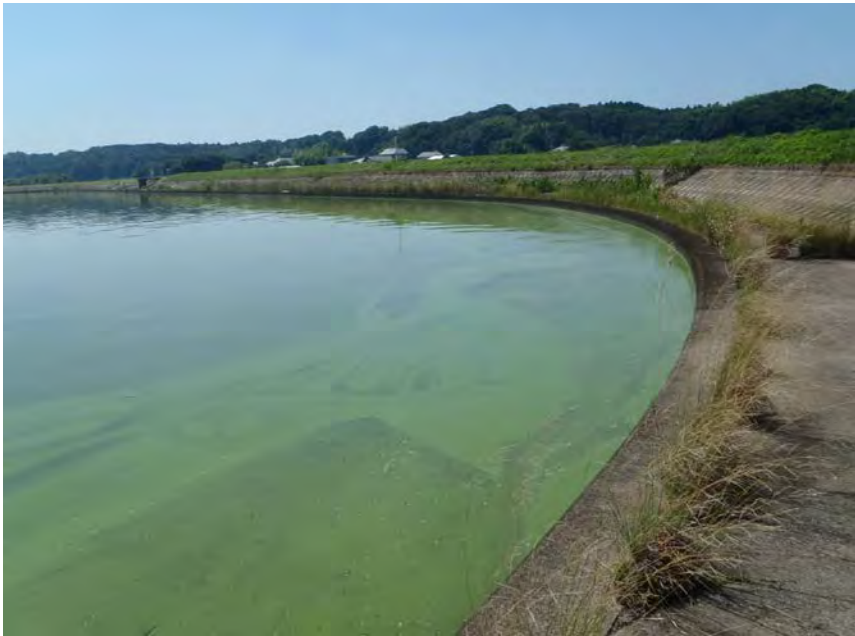
中岸32.00km付近

レベル3 悪臭無し

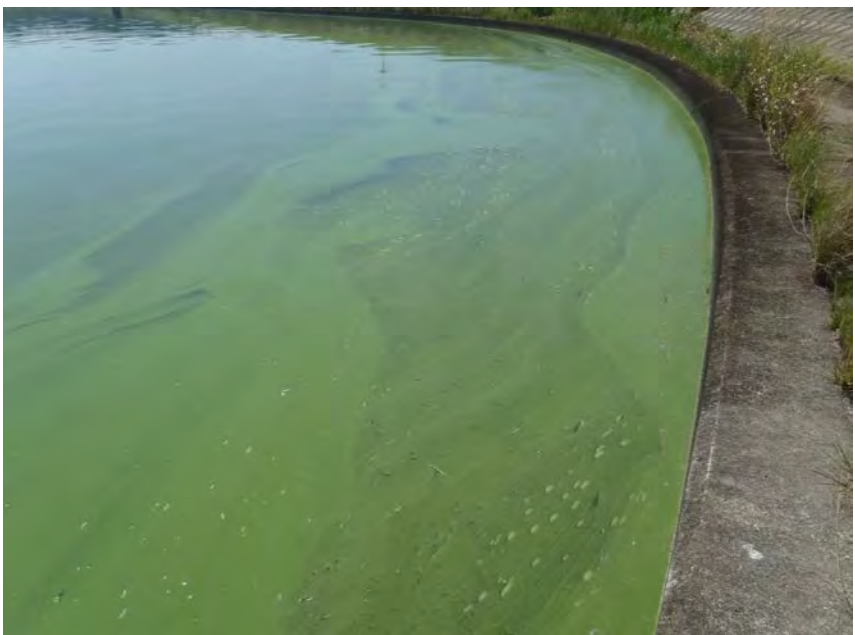
中岸32.00km付近

レベル3 悪臭無し

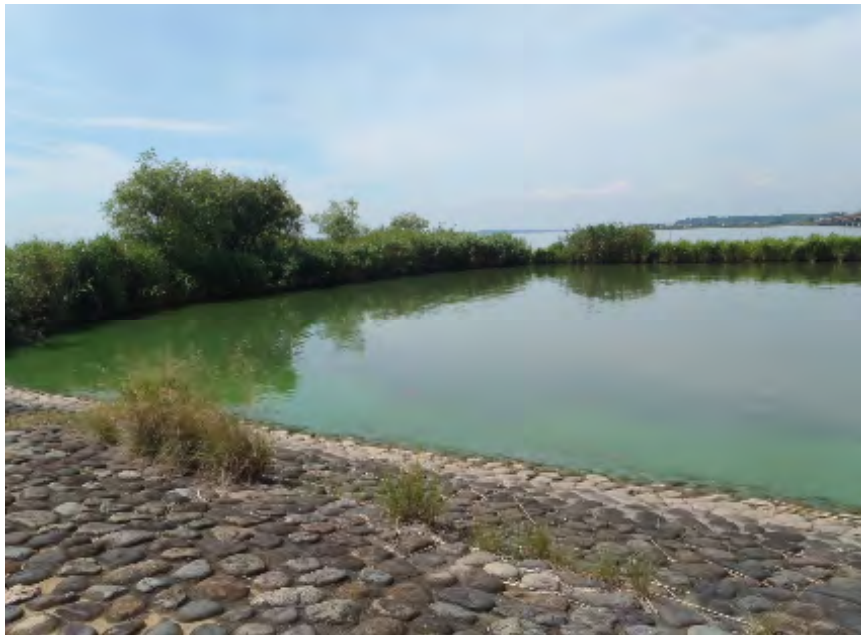
左岸19.25km-40m付近

レベル3 悪臭無し

レベル2 約25%

レベル3 約70%

レベル4 約5%

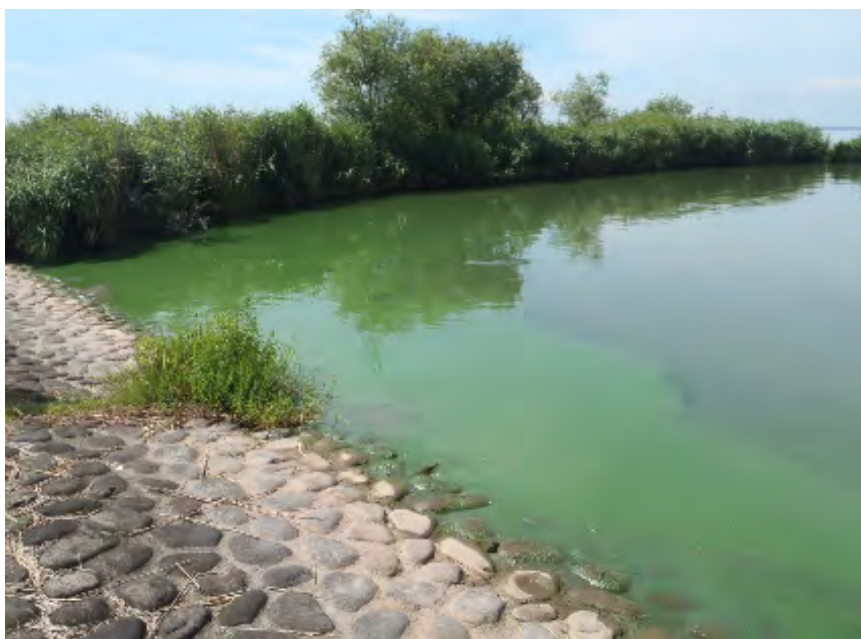
左岸19.25km-40m付近

レベル3 悪臭無し

レベル2 約25%

レベル3 約70%

レベル4 約5%

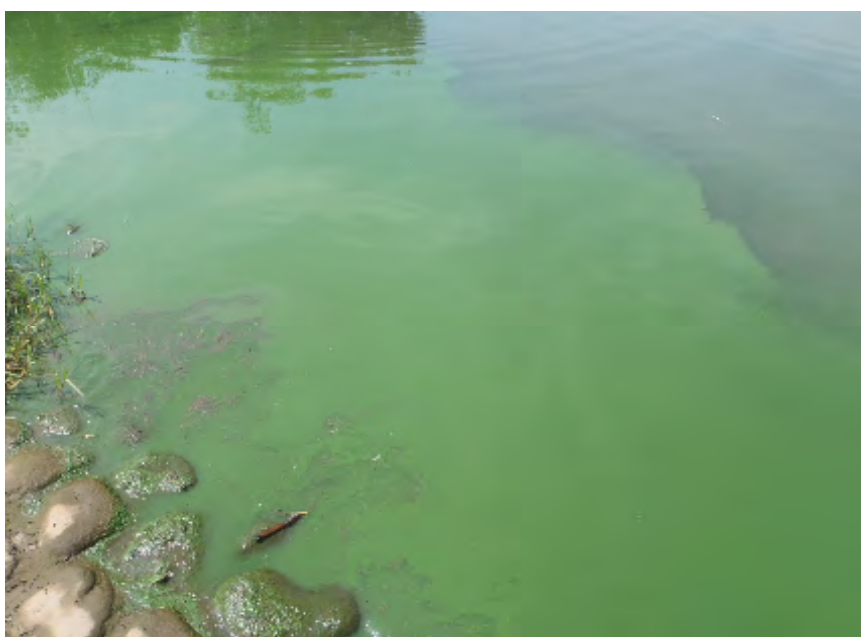
左岸19.25km-40m付近

レベル3 悪臭無し

レベル2 約25%

レベル3 約70%

レベル4 約5%

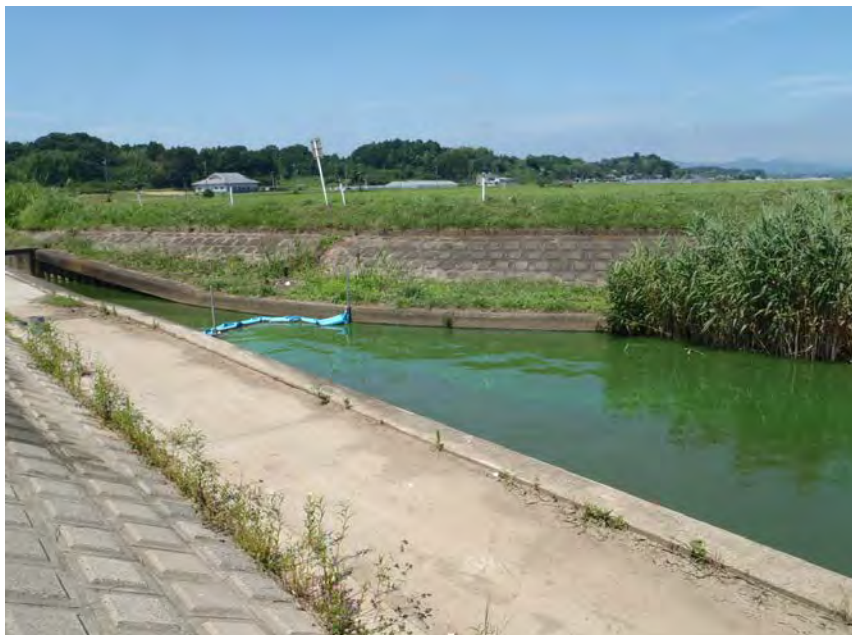
中岸35.00km-30m付近

レベル3 悪臭無し

レベル2が25%

レベル3が70%

レベル4が5%

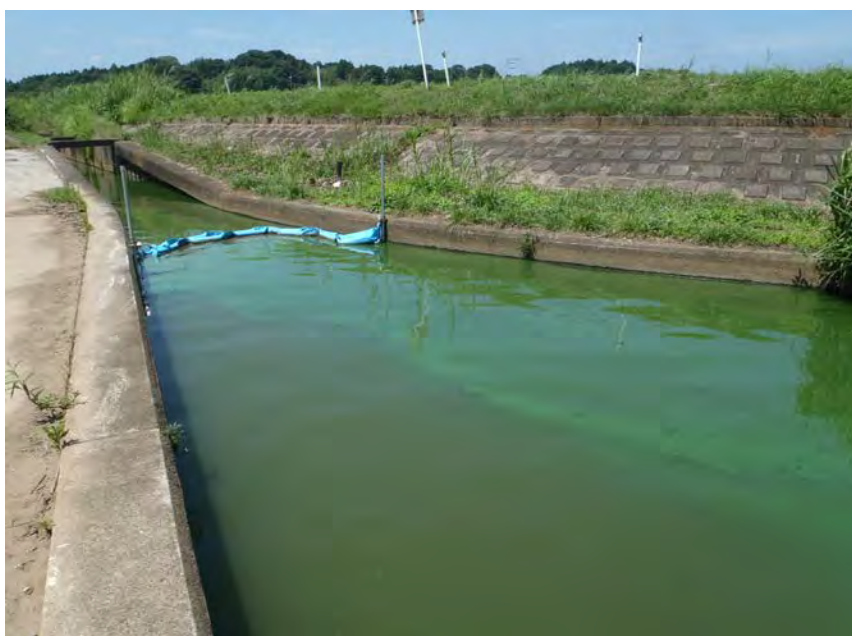
中岸35.00km-30m付近

レベル3 悪臭無し

レベル2が25%

レベル3が70%

レベル4が5%

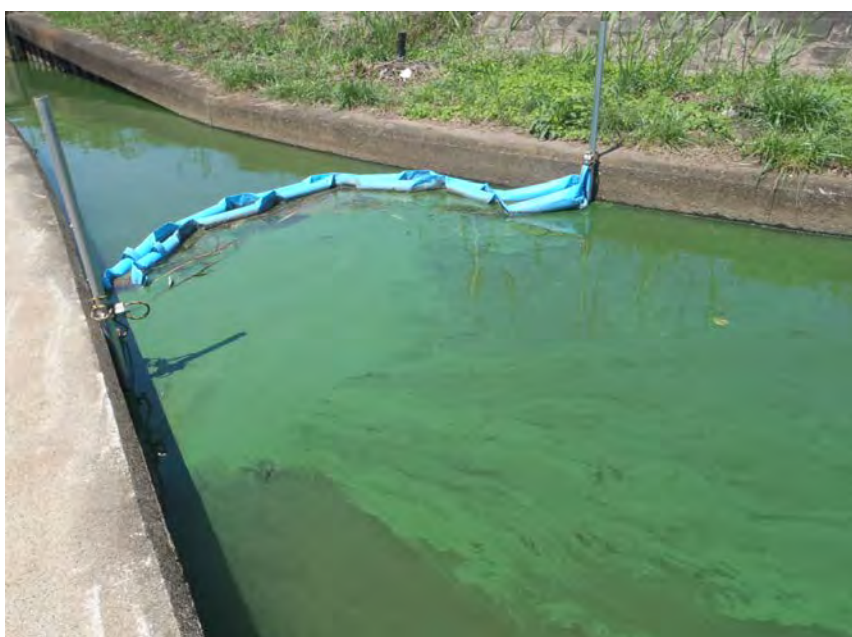
中岸35.00km-30m付近

レベル3 悪臭無し

レベル2が25%

レベル3が70%

レベル4が5%

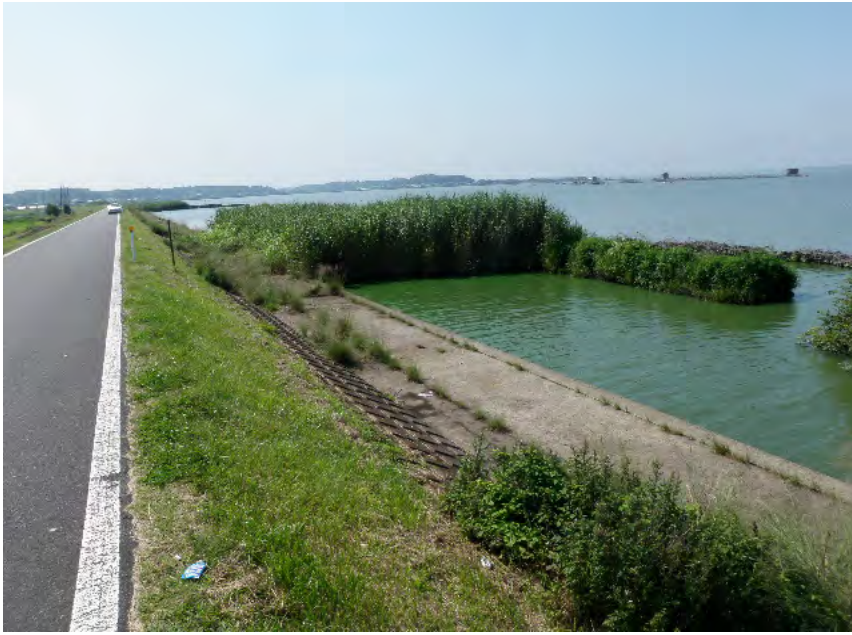
中岸23.50km下 遠景

レベル3 悪臭なし

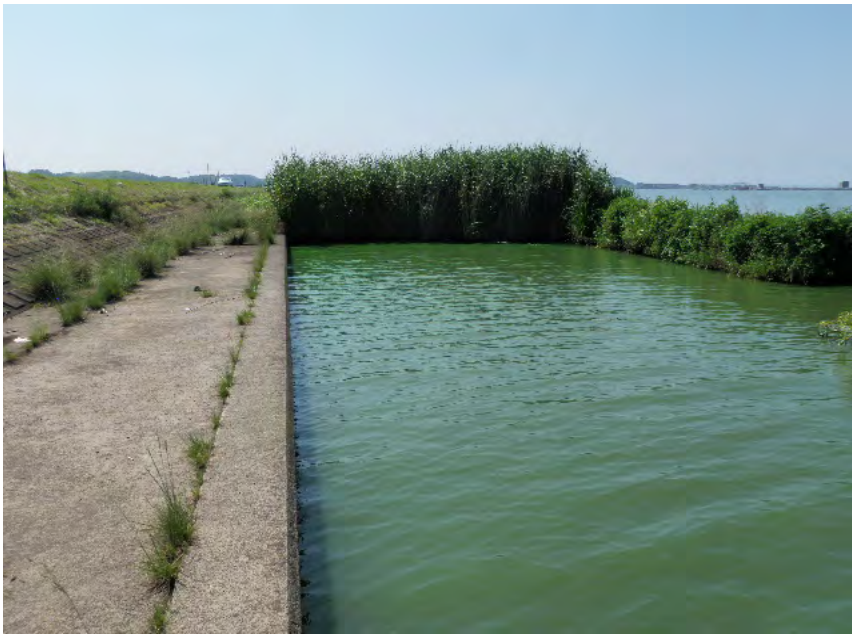
中岸23.50km下 全景

レベル3 悪臭なし

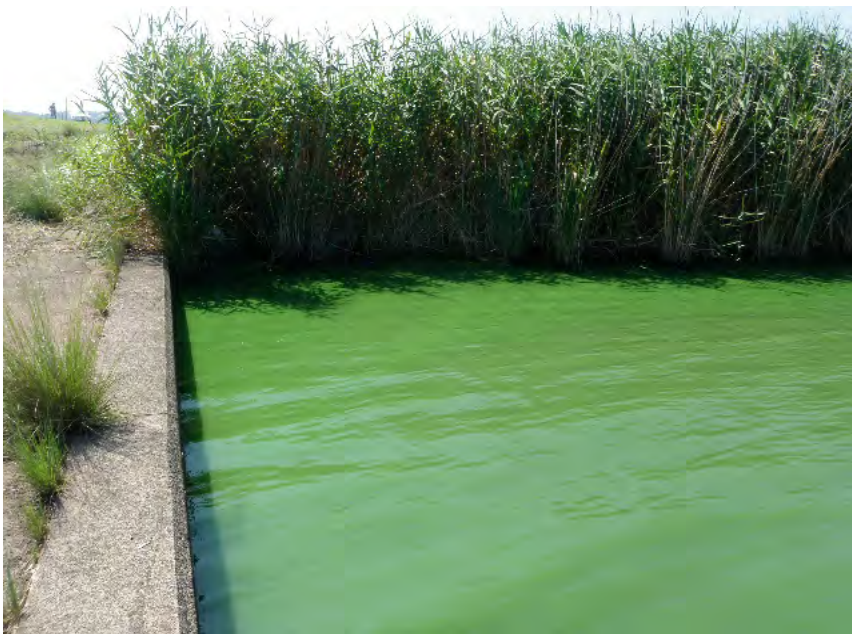
中岸23.50km下 近景

レベル3 悪臭なし

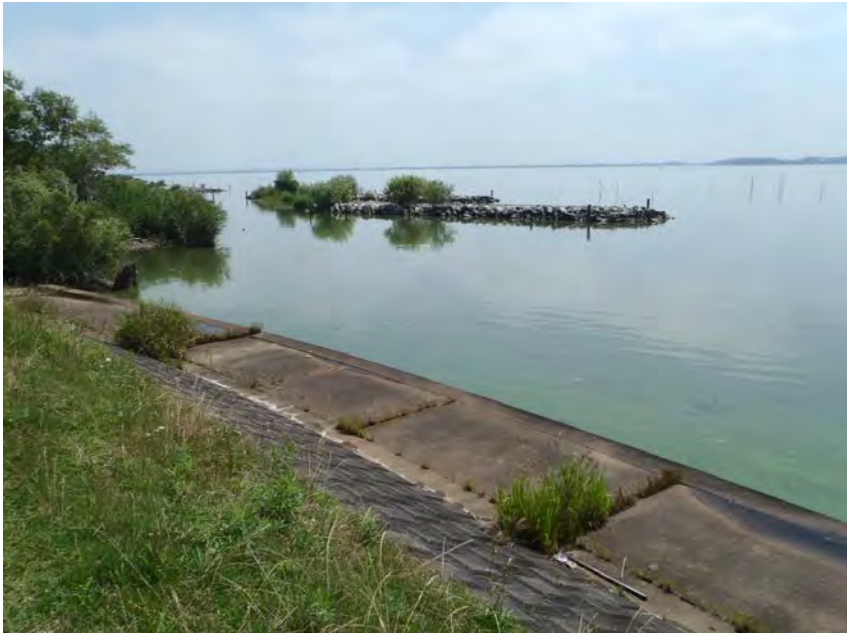
左岸5.75km+60  
.....  
相対的にレベル3 悪臭無し  
.....  
遠景  
.....  
左岸1.25km-50～左岸19.75km間  
.....  
レベル2が約3割  
.....  
レベル3が約6割  
.....  
レベル4が約1割  
.....  
写真はレベル3の箇所です  
.....  
.....  
.....  
.....  
.....

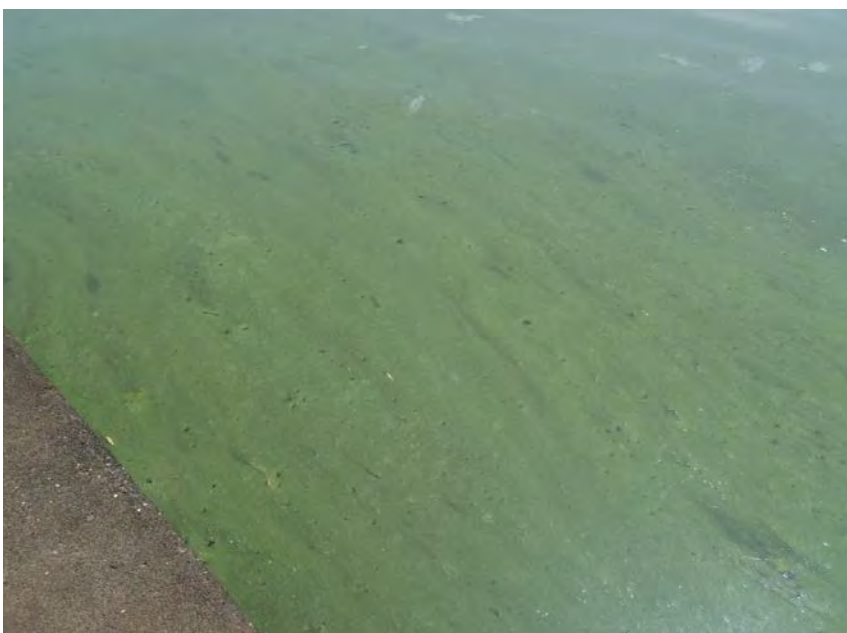
左岸5.75km+60  
.....  
相対的にレベル3 悪臭無し  
.....  
近景  
.....  
左岸1.25km-50～左岸19.75km間  
.....  
レベル2が約3割  
.....  
レベル3が約6割  
.....  
レベル4が約1割  
.....  
写真はレベル3の箇所です  
.....  
.....  
.....  
.....  
.....
