第10回 群馬県メンテナンス協議会

日 時：平成29年 7月 5日（水）

群馬県のH28点検結果(橋梁)

高崎河川国道事務所の点検結果事例

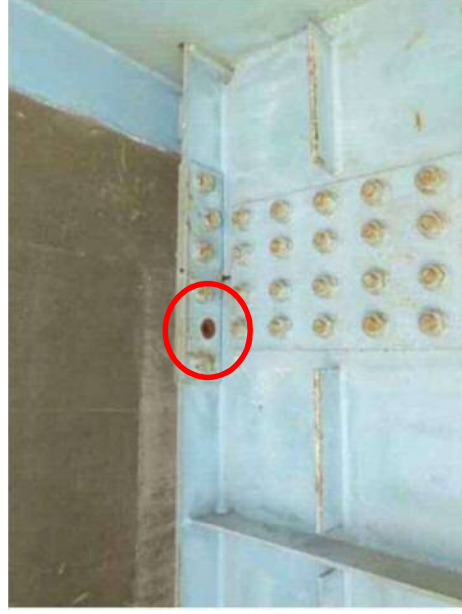
第10径間 横桁添接部の締め付けボルトの脱落が見られる。

点検結果：判定区分Ⅲ（早期措置段階）

理由：第10径間横桁上の遅れ破壊によるボルト脱落において、前回点検時から変化は見られず、損傷の進行は遅いと推定される。
現状で脱落はボルト群の5%を超過しているため、部材の耐力力が低下する状況にあり、早期に措置が必要な状態と判定した。

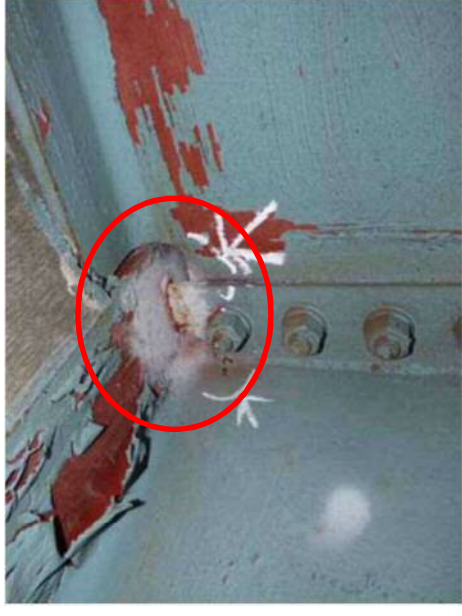
第21径間 主桁の支間中央部横桁位置の補剛材上端溶接部及びビスカーラフ部に亀裂や塗膜割れが見られる。

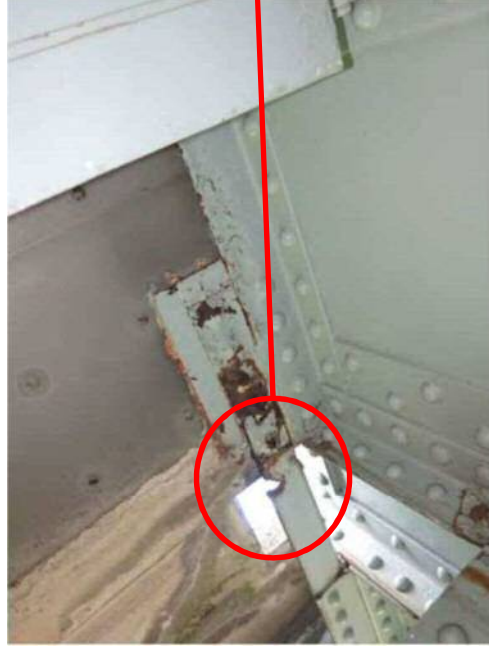
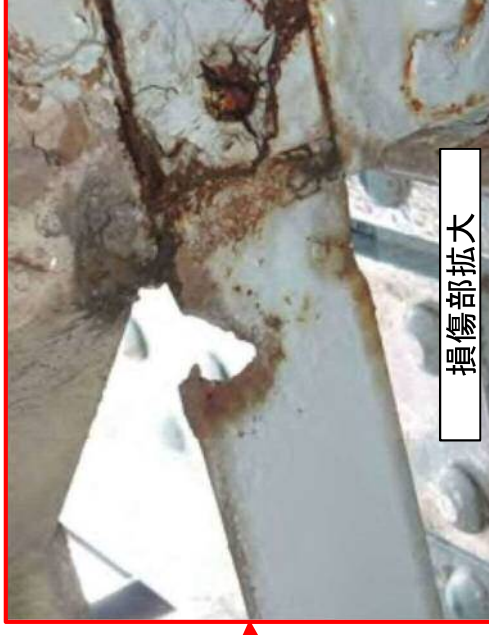
損傷部拡大

第1径間 横桁上フランジ繋ぎ材に断面欠損を伴う腐食が見られる。

点検結果: 判定区分Ⅲ (早期措置段階)

理由: 横桁上フランジ繋ぎ材に断面欠損を伴う腐食が見られる。

直上地覆の部材貫通開口部等からの塩分を含む雨水の流下が原因と推定される。

現状では部材の耐力が低下する状況のため、早期に措置が必要な状態と判定した。

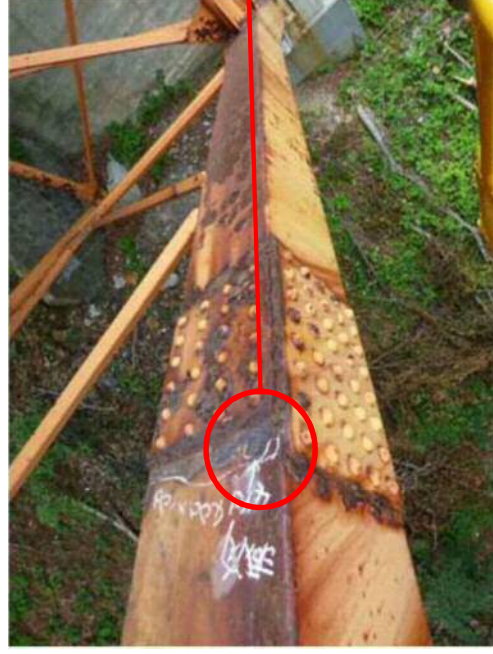
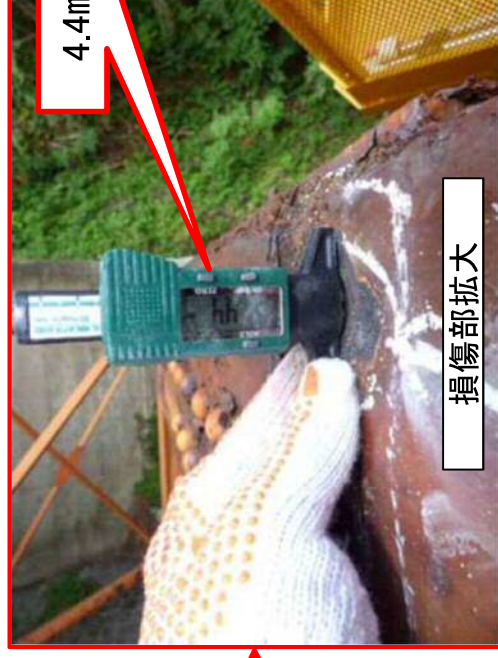
損傷部拡大

第2径間 アーチリブ
上フランジに板厚減
少を伴う腐食が見ら
れる。

4.4mmの腐食減厚

点検結果：判定区分Ⅲ（早期措置段階）

理由：アーチリブ上フランジに最大5mm程度の板厚減少を伴う腐食が見られる。

塗膜の経年劣化や雨水の滞留が原因と推定される。

今後も更に進行するものと推定される。現状で板厚減少により部材の耐力が低下した状況のため、早期に措置が必要と判定した。

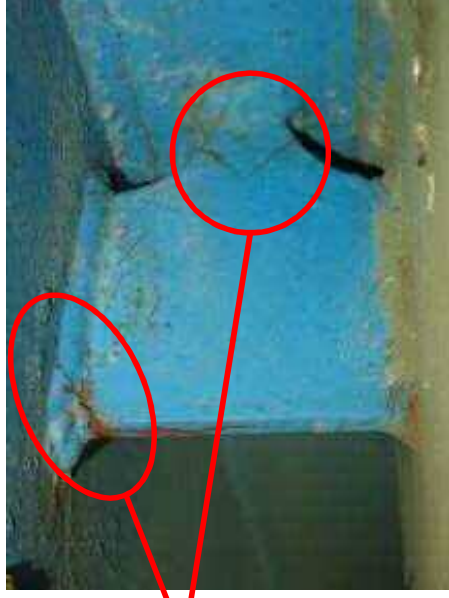
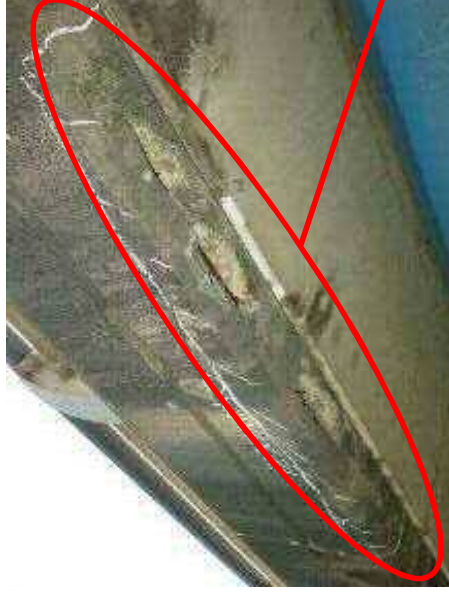
主桁と横桁交差部のWEBギャップに塗膜割れが見られる

点検結果：判定区分Ⅲ（早期措置段階）

理由：主桁と横桁交差部のウェブギャップに、疲労が原因と推定される塗膜割れが見られる。詳細調査を実施し補修の要否を検討する必要がある。また、張出床版に剥離・鉄筋露出・うきが見られる。内部鉄筋の腐食進行に伴い、損傷範囲の拡大が懸念されるため、断面修復を行う必要がある。

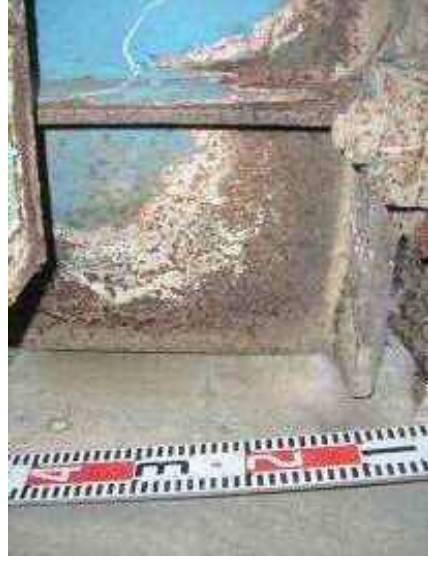
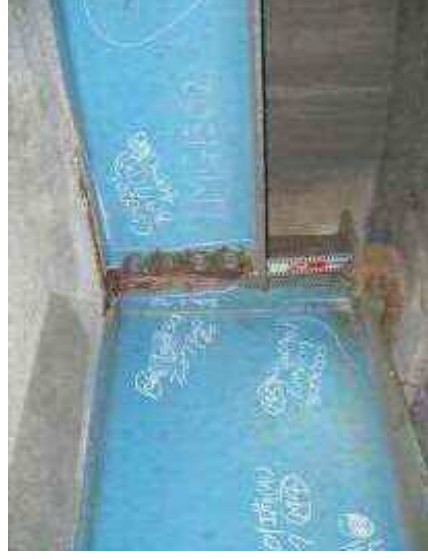
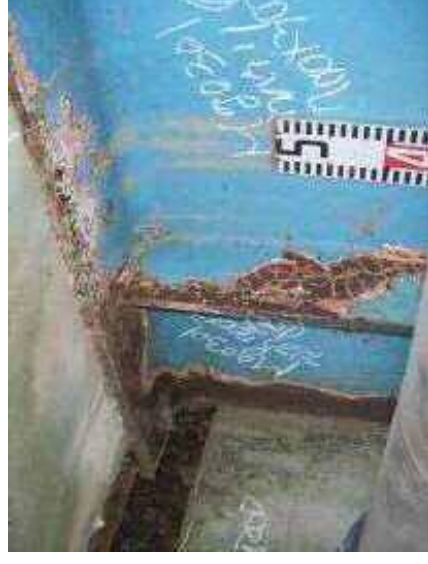
主桁に腐食や塗装の劣化が見られる。

点検結果：判定区分Ⅲ（早期措置段階）

理由 由：本橋は架橋から37年が経過し、主桁全体に点錆が見られる。特に主桁端部においては伸縮装置からの漏水が著しく、腐食と共に塗装の劣化による発錆が広範囲に見られる。当該箇所が主構造であり、今後の腐食による耐力低下が懸念されるため、早期に措置を講ずべき状態と判定した。

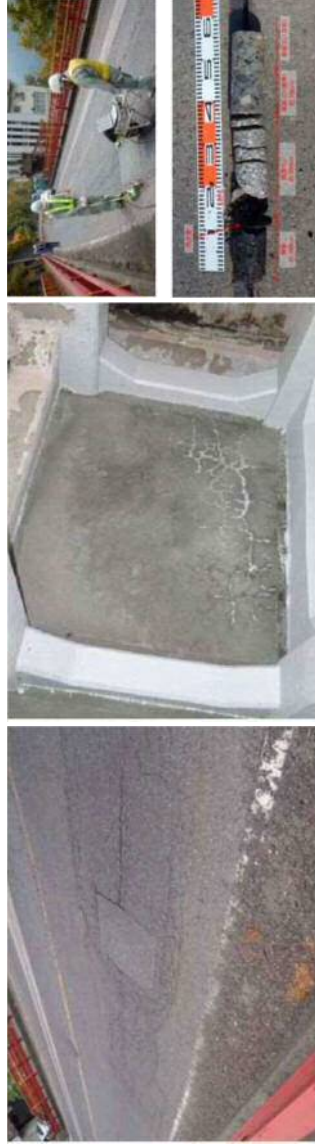
平成26年度の点検結果において、橋面舗装に著しいひび割れが確認されており、さらに床版下面にも遊離石灰を伴う格子状のひび割れが確認された。そのため、舗装直下の床版等の土砂化が懸念された。平成27年度の点検業務では、詳細調査を実施し、橋面舗装直下の調整コンクリートの土砂化が確認された。

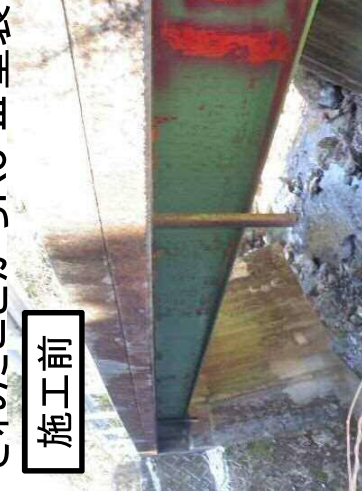
施工前

橋梁点検により主桁の防食機能の劣化が確認されたことからRc-III塗装系により塗替を実施

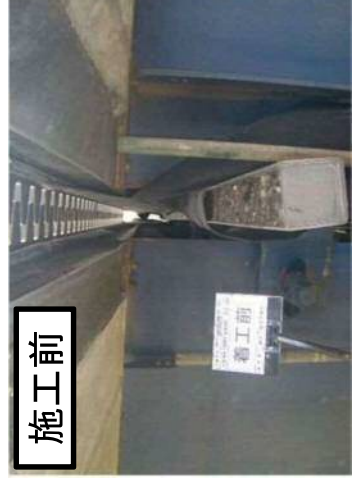
施工前

劣化原因となる雨水の浸入防止のため樋を設置

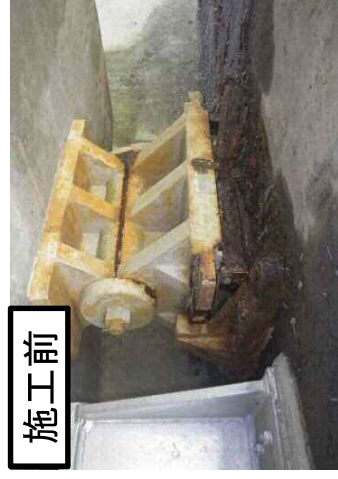
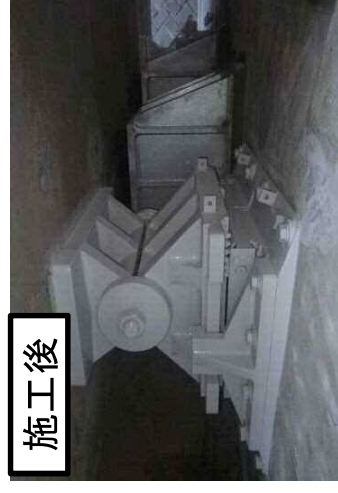
橋梁点検により支承の防食機能の劣化が確認されたことから支承防錆工を実施

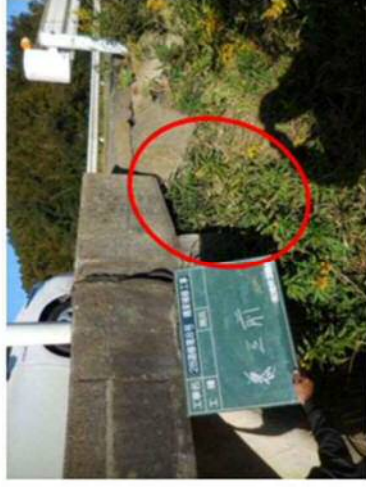
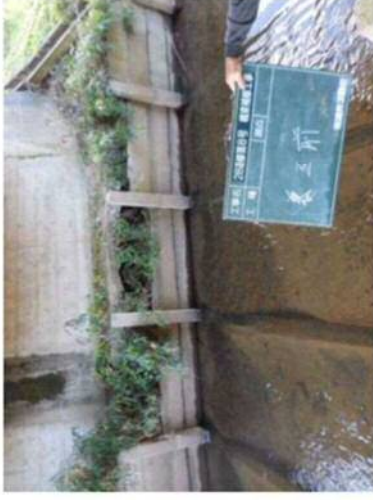
平成27年度の点検結果において、橋台背面の土砂流失及び橋台前面柵渠の崩壊が確認された。

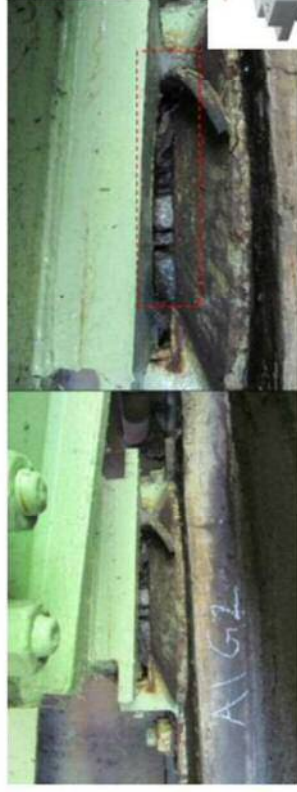
平成24年度の点検結果において、経年劣化に加えて、東北地方太平洋沖地震の影響により、支承部のシーリング材の脱落やベアリングプレートの割れが確認された。

堆積物を撤去して近接目視による詳細調査に基づき、支承の現状を確認。鉛直荷重を支持できず、全体構造への影響が懸念されるため、支承の交換を実施。

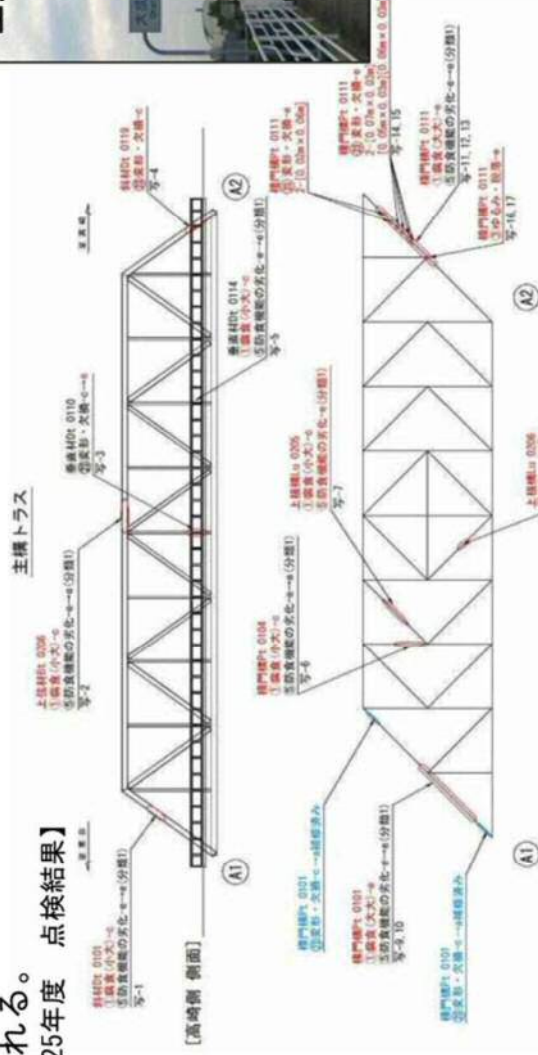
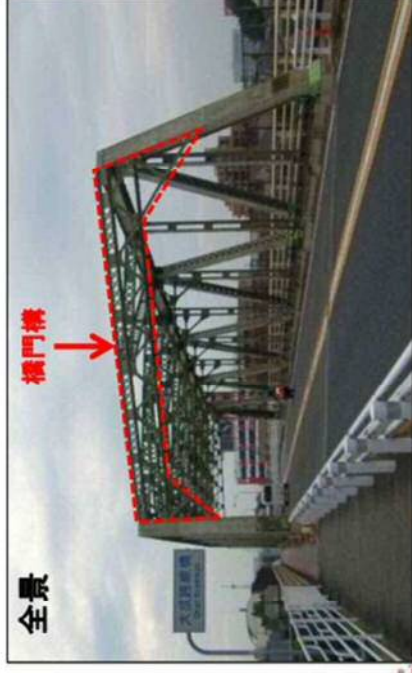
【平成25年度 点検結果】

本橋は、JR高崎線・川越線を跨ぐ完成後81年になる老朽橋であり、1979年に再塗装してから35年が経過し、経年劣化による全体的な防食機能の劣化がみられる。また、橋門構が著しく腐食・欠損しており、ボルトの脱落が生じている。

前回点検(H15)より損傷（腐食・欠損、防食機能の劣化）が見られる。

塗膜の経年劣化による防食機能の低下が原因であることから、橋全体の再塗装を行い、防食機能の回復を図った。また、ボルトの脱落は、高力ボルトF11Tの遅れ破壊が原因と考えられることから、強度が強く、かつ遅れ破壊が生じにくい高力ボルトF10Tに交換した。

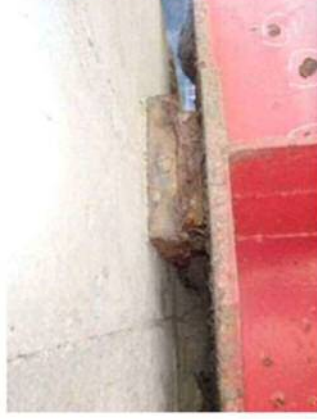
平成24年度の点検結果において、下部工の腐食・床板のひびわれが確認された。また経年劣化と思われる、断面減少を伴った腐食も確認された。

鋼製の下部工には経年劣化や流木の衝突による塗膜の劣化と腐食が見られる。対策として塗膜劣化であることから塗装塗替えを行った。

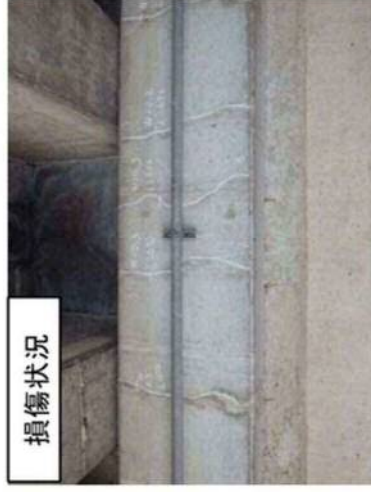
損傷状況

平成26年度の点検した際、橋台部において、鉛直方向に等間隔のひび割れが確認された。

ひび割れ箇所に、樹脂モルタル用低粘度形エポキシ樹脂を注入し、橋台部の欠損補修を行った。
樹脂モルタル用低粘度形エポキシ樹脂は、材料の特性状、外気温5℃以上での施工が望ましいことから、外気温を測定し、温度管理を行った上で施工を行った。

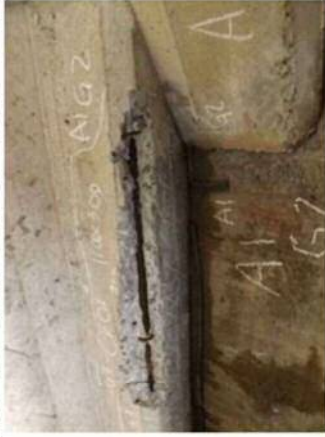
鉄筋コンクリートの劣化が顕著であり、中性化が進行し鉄筋の腐食によるかぶりコンクリートのうき・剥離・鉄筋露出が躯体全面に広がっている。

断面修復として乾式吹付モルタル工法を選定し損傷箇所の補修を行った。特徴は、部分的な補修や、上向き施工(床版下部)にも対応可能であること。但し、当工法はプラント設置が必要であり、車上プラントなども考えられるが、狭隘な道路上での施工の場合、プラント設置用地の確保が課題である。

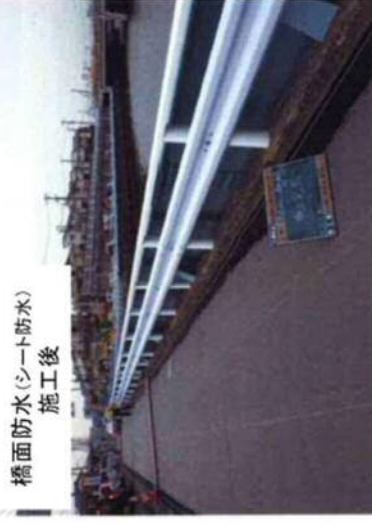
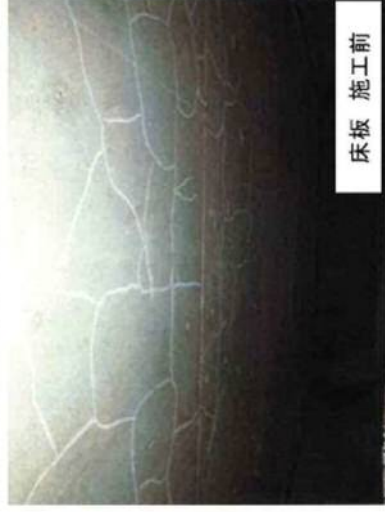
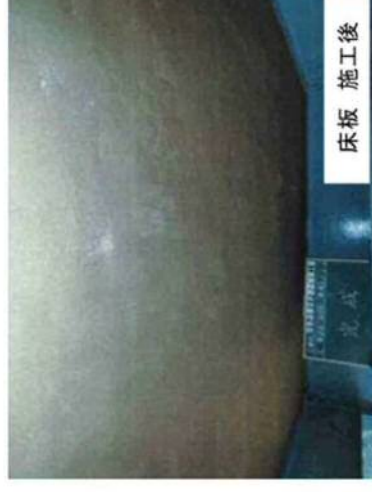
平成24年度の点検結果において、大型車の通行に伴う繰り返し荷重の影響により、舗装ひびわれが目立って見られ、床版のひびわれは遊離石灰と角落ちは見られないものの、格子状に発達しているのが確認された。

床版の劣化による雨水の流入を防ぎ劣化進行を遅らせるために、橋面防水工を施工。床版下面RC部の損傷状況が確認可能であり、下面増厚工法(ホゼン工法)を施工。

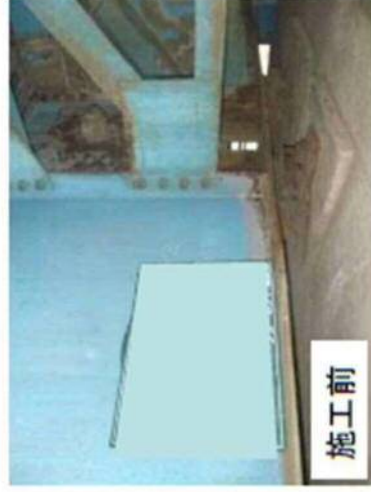
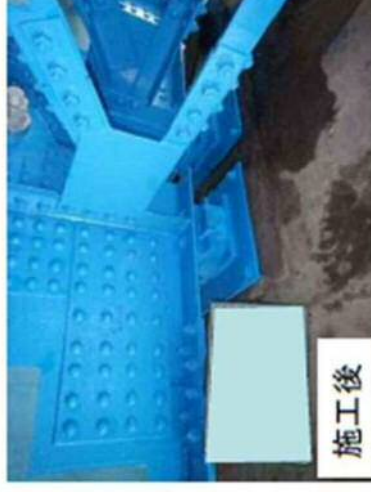
点検結果において、支承及び桁が経年変化により腐食し、機能が低下していることが確認された。

支承の交換と、桁の腐食部の補強及び塗装を併せて行うことにより、橋の機能が回復した。

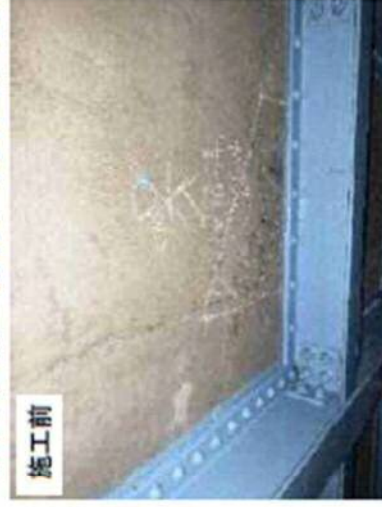
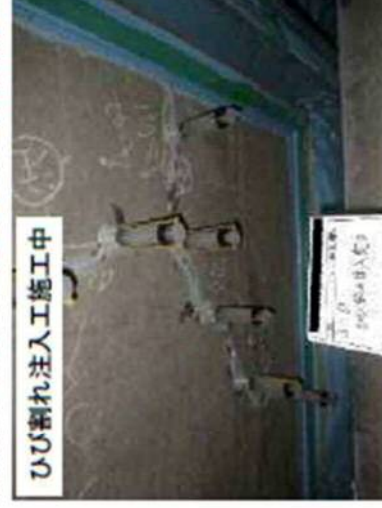
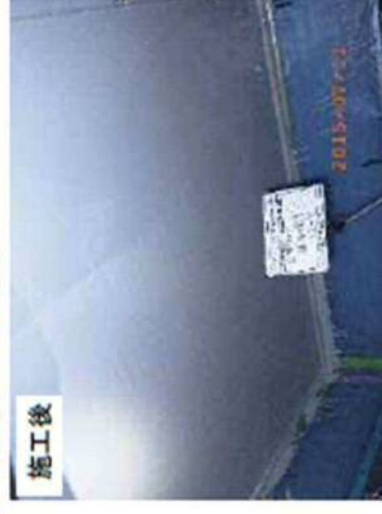
平成22年度の点検結果においてC判定。
経年の橋面防水劣化による床版の漏水・遊離石灰

点検結果より歩道部の遊離石灰等が主に出ているため、歩道部の橋面防水を行った上で、ひび割れ補修工
断面修復工を行い、交差する河川では船舶の往来があるため剥落防止型の表面被覆工を実施。

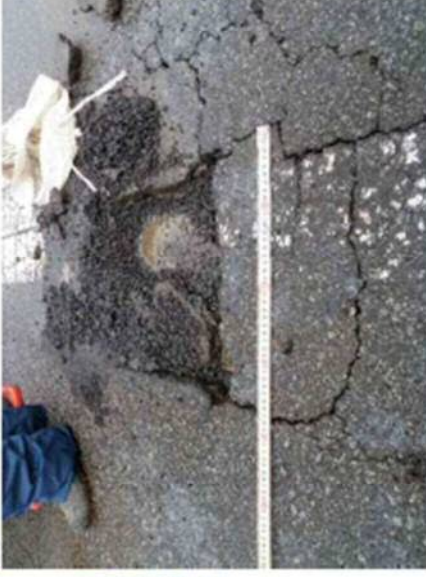
橋梁中央付近で舗装剥離が発生。原因は防水層と床版の間の水分が気化し防水層が浮いた状態になる『ブリストリング』という現象と見られる。

応急的な対応として、防水層に切れ込みを入れ、中に溜まった空気を除去した後、常温合材で補修を行った。後日、損傷箇所周辺の舗装を切削し、防水層を除去した上で、改めて舗装を行い復旧した。

今後、本格的に防水層を復旧する必要があるかどうかは、経過観察を行う中で判断する。

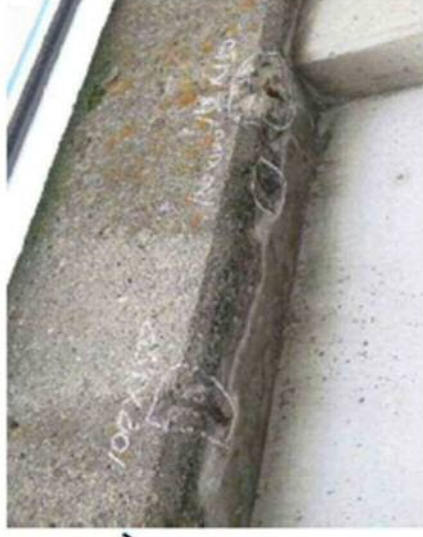
平成21年度の調査において、経年劣化によるものと思われる地覆側面のコンクリート剥落および鉄筋の露出・腐食を確認。

コンクリート剥落箇所については、左官工法にて断面修復を行った。当該橋梁が跨道橋(交差道路は平和通り)であることを考慮し、地覆側面に剥落防止工を施した。

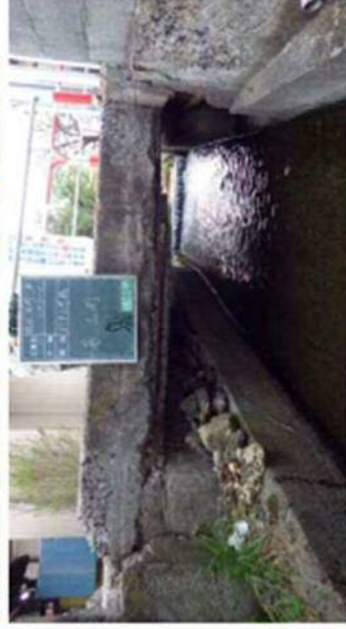
平成23年度の調査において、経年劣化により床版下面の鉄筋が露出し、腐食が進んでいることが判明した。

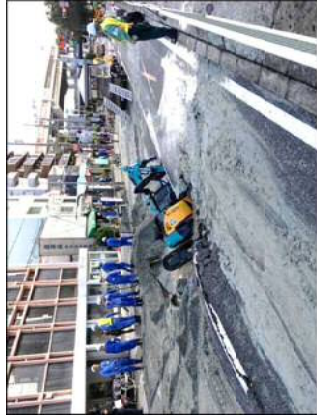
水道管の腐食により管路が破裂し路面陥没が発生

- ・発生日時：平成28年10月27日
- ・発生場所：大阪府大阪市
- ・道路管理者：大阪市
- ・被害状況：長さ10m、幅5m、深さ3.0mの路面陥没
規制延長0.5km(約28時間)
断水世帯なし(バイパス管を使用)
小型バックホウ1台損傷。運転手は搭乗しておらず、人的被害なし。
- ・事故原因：車道下の水道管の腐食による管路の破裂

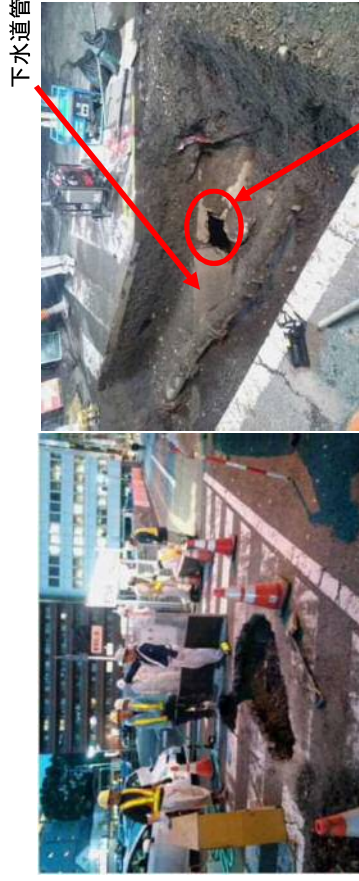
【静岡県 静岡市葵区 昭和町:H28.12.5】

○下水道管が破損し、土砂が吸い出されて路面が陥没

路面陥没 約1.7m × 2.6m × 0.6m(深さ)

下水道管の破損

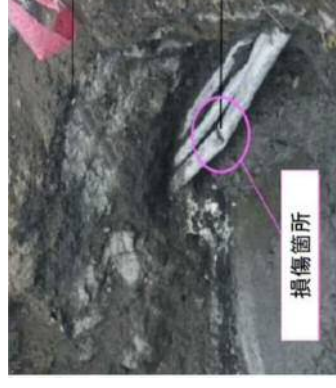
既設ケーブルが、予定されていた位置からずれて埋設されていたため、掘削時に損傷が発生

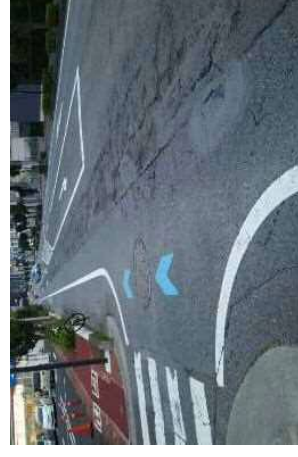
群馬県高崎市

占用工事に伴う掘り返しに当たり、舗装復旧（締め固め）が不十分な場合があり、舗装劣化が発生。
