小規模吊橋等の点検に関する管理者のための 参考資料(案)

平成 28 年 3 月

四国地方整備局 道路部

国土技術政策総合研究所 橋梁研究室

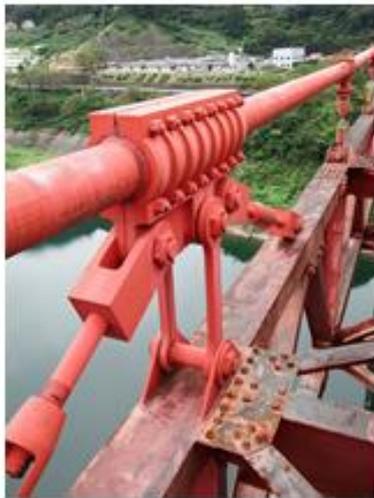
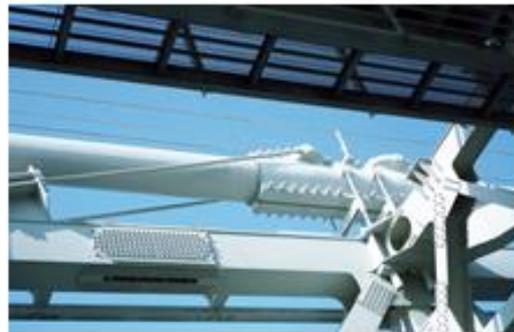
センターステイでゆるみが見られる例

- 主ケーブルと桁を連結して動きを拘束する機構で、鋼製ロッド、ワイヤーが多い
- ステイの損傷(破断、ゆるみ)は耐風安定性の低下や各部の疲労耐久性の低下につながる可能性もある

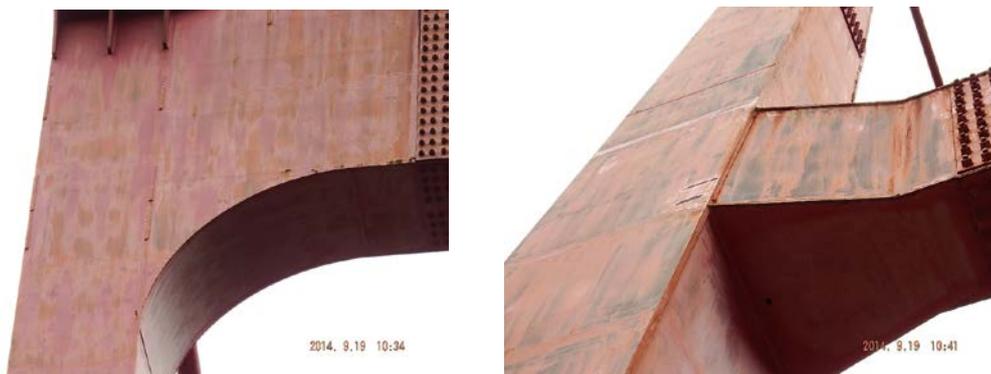
図-9 塔柱にみられる鋼製橋脚に類似の隅角部の例

(左：化粧板のある隅角部、右：隅角部からの錆汁)

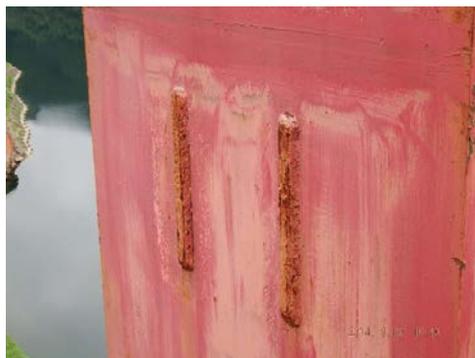
(架設材の撤去跡（溶接部であり亀裂着目部位となる）)

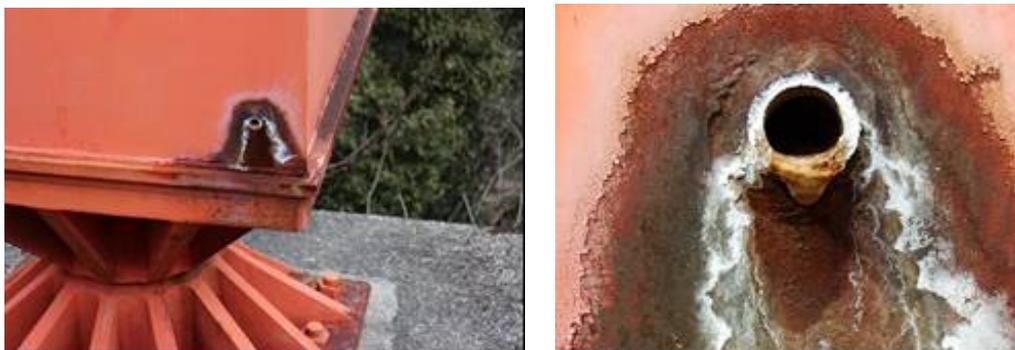
内部の滞水は腐食が進行し、断面減少に伴いきれつを誘発したり遅れ破壊を誘発する可能性がある。

図-10 塔柱基部水抜きからの漏水（内部の滞水が懸念される）

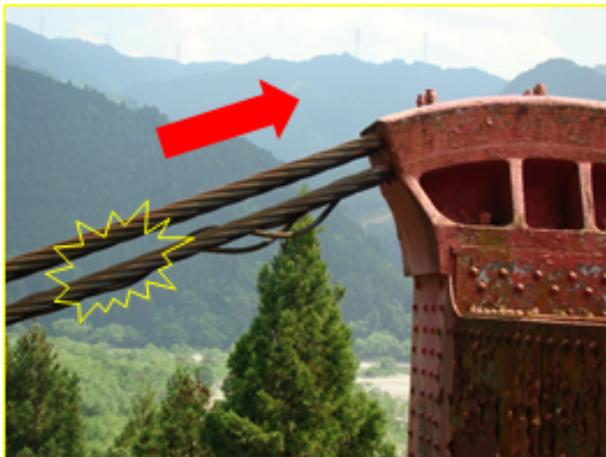
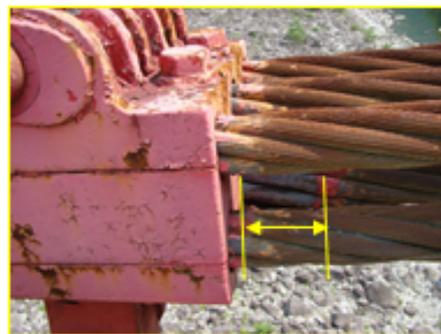
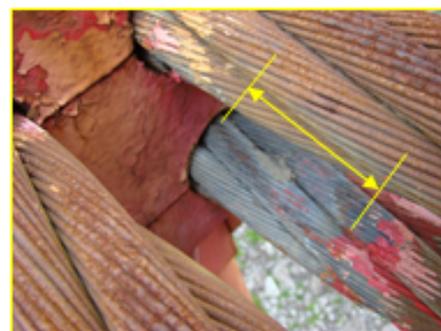
■ポイント 主ケーブルの破断事故の例

→ 主ケーブルの一部が破断した結果、塔頂サドル前後に大きな張力差が生じた結果、塔頂サドル上でケーブルが滑って抜け出しを生じた例である。

本例では、6本のケーブルからなる主ケーブルの内、腐食により破断した1本のみが滑ったものの、他のケーブルに異常が生じなかったため落橋などの致命的な事態は回避された。

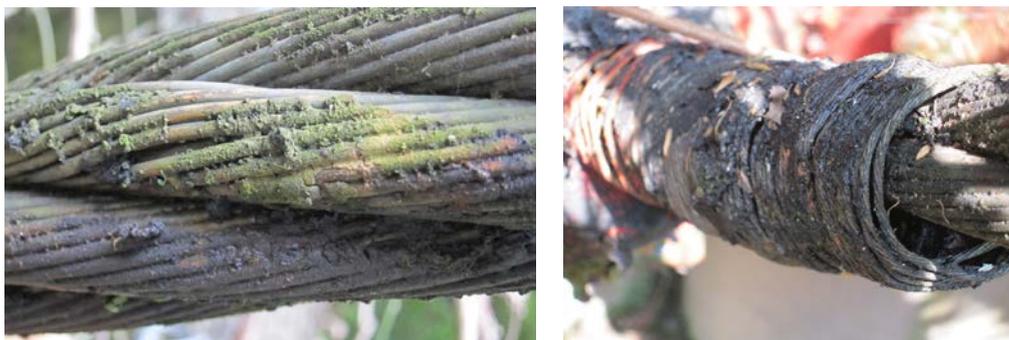
図-13 防錆剤が劣化して防食機能が喪失していると疑われるたケーブルの例

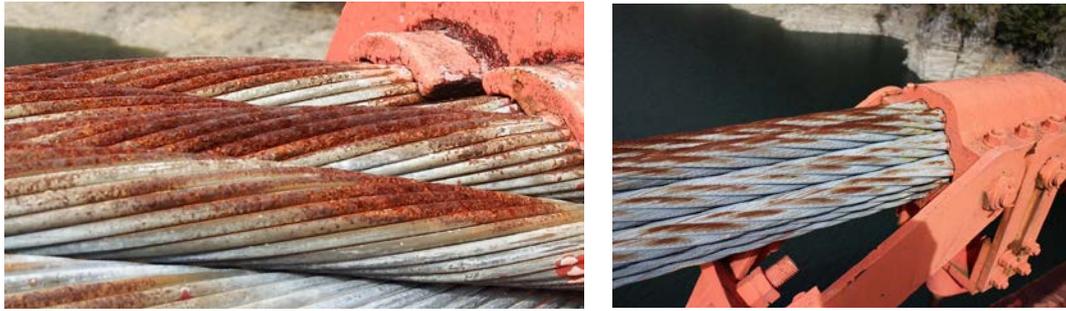
図-14 メッキの消耗が進行しているケーブルの例

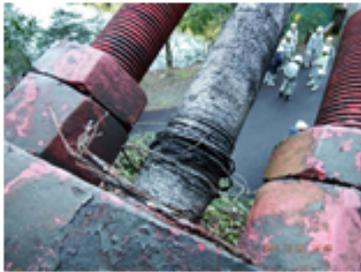
防錆システムが劣化した定着部

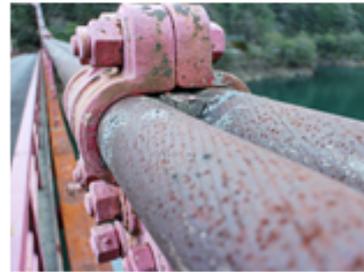
局部腐食（孔食）のある主ケーブル

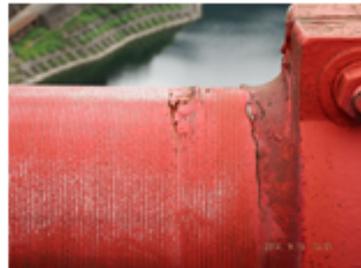
防食ワイヤの塗膜劣化

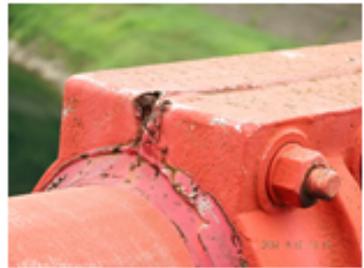
バンド部でのコーキングの劣化

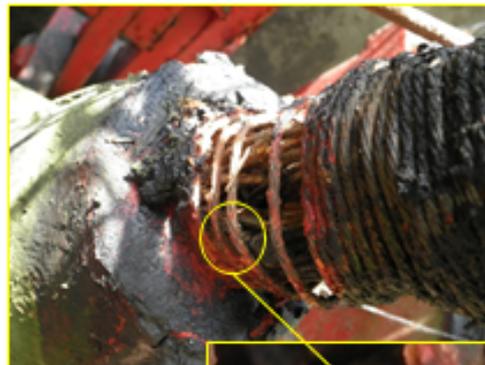
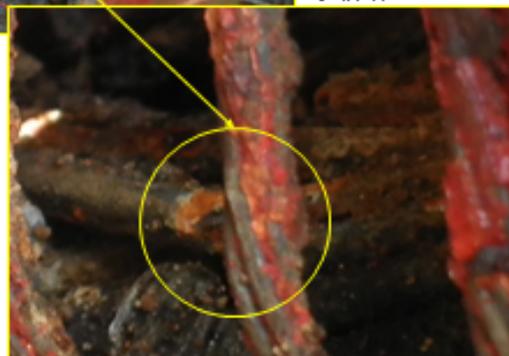
防食ワイヤー
内部での索線
の破断

→ ケーブルは、表面に特に嚴重な防食が行われているため、かえって内部の腐食などの異常が外観から見つけにくいことが多い。

→ 内部の異常が疑われる場合には、防食（防錆材、保護ワイヤーなど）を撤去して内部を確認することが必要な場合もある

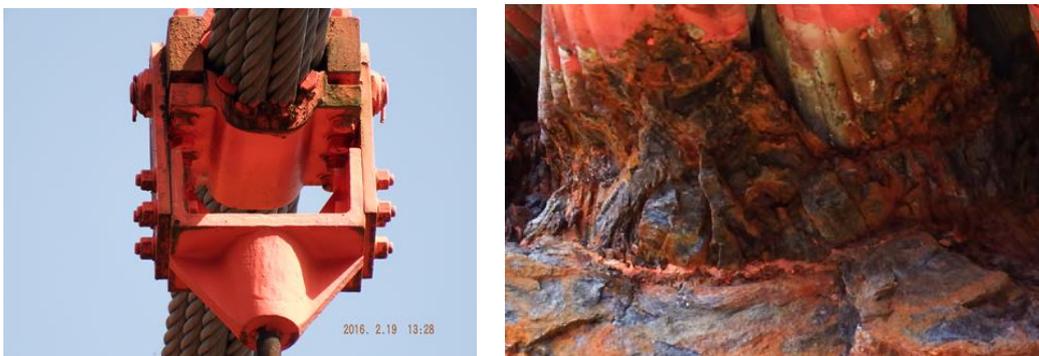
図-16 ケーブルバンド部の端部付近で主ケーブルの素線が腐食により破断した例

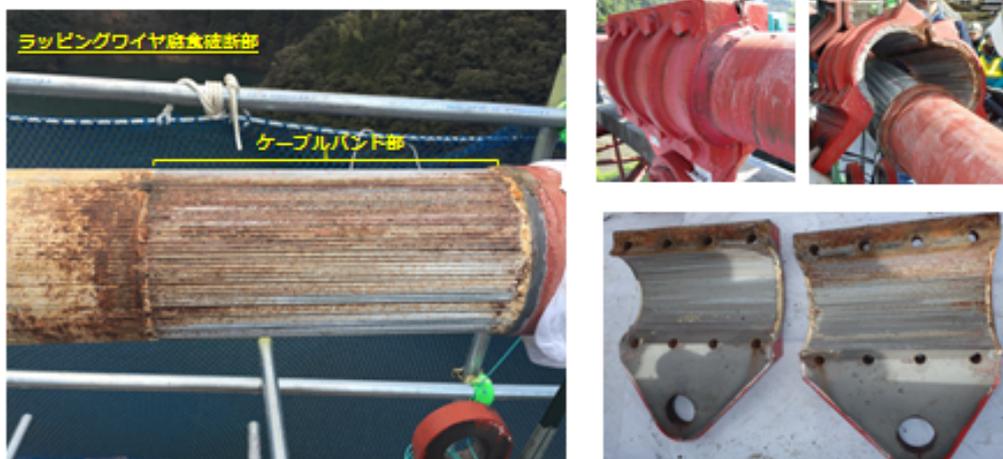
→ ケーブルバンドを開放し、素線の腐食を確認こともある
(仮バンドを設けてハンガーは一時的に他の位置に盛換えている。)

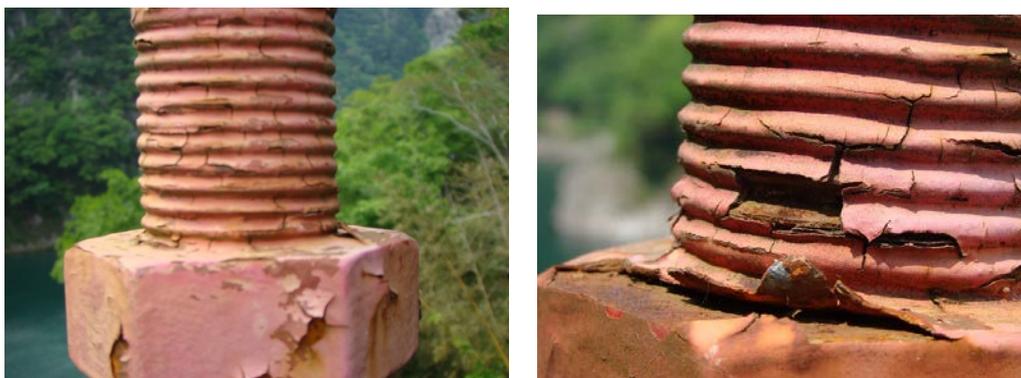
図-18 腐食の進行程度や亀裂の有無の確認が難しい防食の劣化したねじ部の例

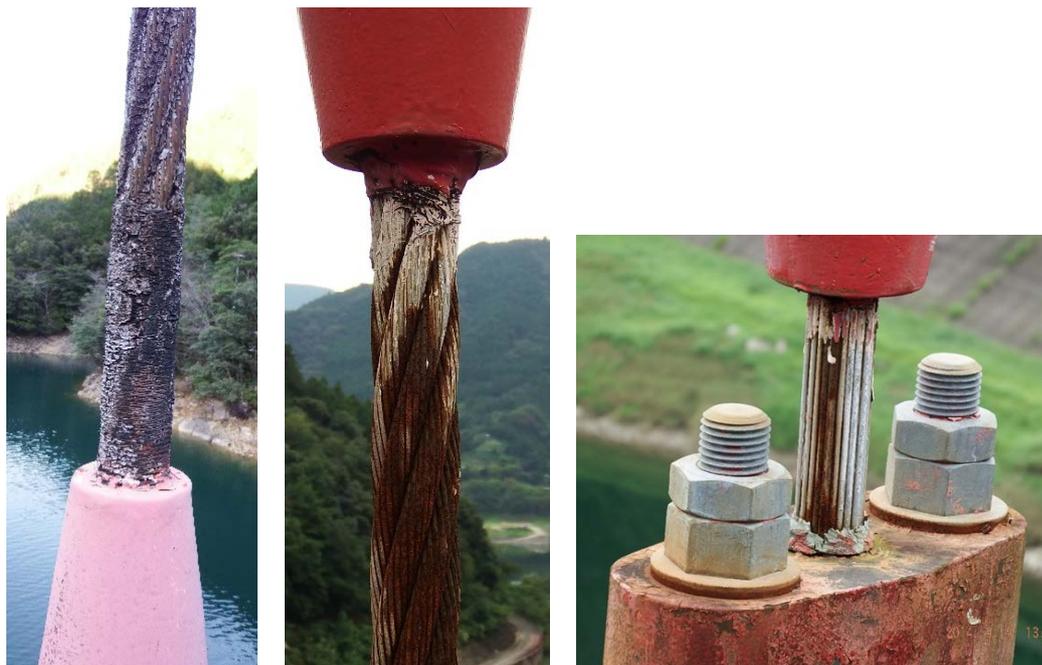
図-19 内部の腐食も疑われるケーブルタイプのハンガー表面の錆の例

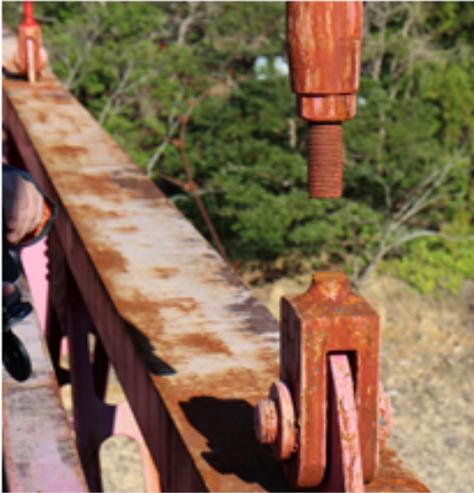
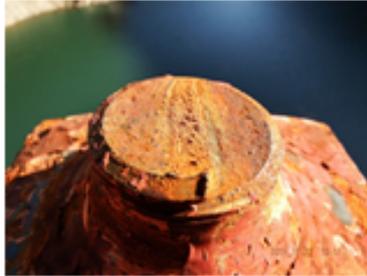
■ポイント 鋼製ロッド形式のハンガーの破断例

- 鋼製ロッドでは、長さ(張力)調節などのために、ねじ部のあることが多く、応力集中による亀裂が生じやすい
- ・原因は、疲労、腐食、応力腐食割れなど様々
 - ・風や活荷重による振動、応力変動がある場合はリスクが高い
 - ・定着部の回転機能が損なわれている場合にリスクが増大
 - ・防食機能の低下(腐食)を生じているとリスクが大きい

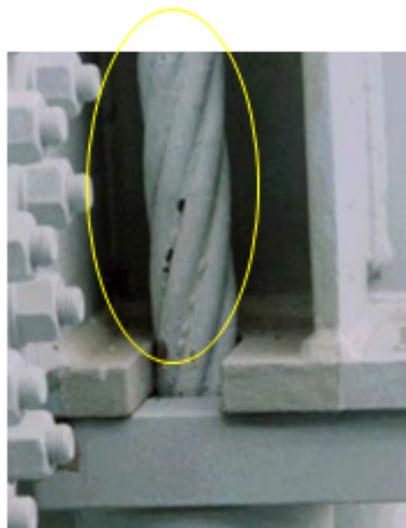
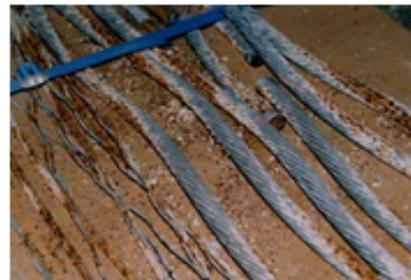
■ポイント ハンガーロープ内での腐食の例

→ 防食仕様によらず、ハンガー内部の腐食の有無について常に注意することが必要であり、深刻な腐食などの異常が疑われる場合には、詳細調査の実施についても検討するのがよい。

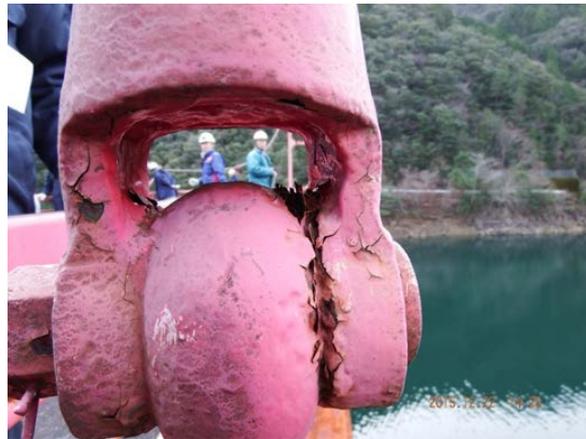
図-23 腐食がみられるピンによる定着

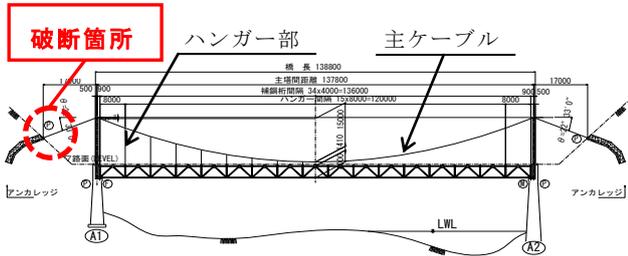
2012年4月、主ケーブルのロープの1本で、6本のストランドのうち1本が定着部付近で破断しているのが確認されました（図-1、写真-1）。

図-1 原田橋一般図と主ケーブル破断箇所

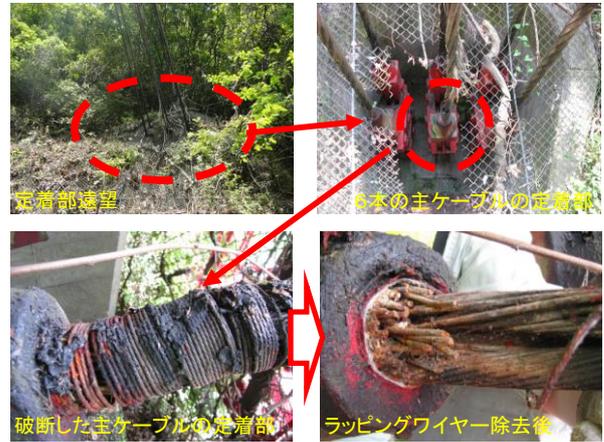
写真-1 主ケーブル破断状況

破断箇所は定着ソケットの直近で、防錆材やラッピングワイヤーで覆われており、ロープ表面を直接見ることが難しい箇所でした。また、定着部背面のアンカーは斜面の岩盤に埋め込まれ、破断箇所を覆うように落石防護網が施工されており、そのままでは近接目視で見える範囲にやや制約があった可能性があります。

破断したロープ以外も防食仕様や定着部の環境条件に大きな違いはないと考えられ、同様の腐食が進行している可能性も否定できず、また破断したロープの影響の橋全体の耐荷力への評価も困難であったことから、全面通行止めが行われました。

詳細調査と並行して、供用再開に向けた対策の検討が進められました。安全性の確保のためには、深刻である可能性は小さいものの一定の腐食があることに加え、非破壊検査の限界や材料の信頼性も考慮する必要があります。これらを考慮した結果、元の主ケーブルとは別系統のセーフティケーブルを設置することとなりました（写真-4）。信頼性を保証できる対策を行う上では、このように既存部材に頼らない別途の対策を、信頼性の保証された新しい材料や構造のみで行うことが有効かつ合理的な方法となる場合があります。

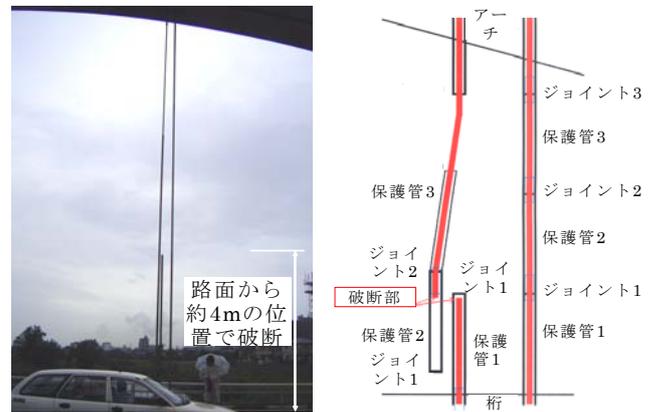
図-1、写真-2に、吊材の構造と破断状況を示します。吊材は、タールエポキシ樹脂塗装を施した鋼棒（φ32mm、SBPR、B種2号）で、周りをステンレス製の保護管で覆う構造でした。構造部材でない保護管は4m毎にステンレス製のさや管を介して固定ボルトでつないだ構造でした。調査の結果、保護管内には滞水が生じる一方で、異種の金属である保護管や固定ボルトと鋼棒の接触したことにより異種金属接触腐食が生じ、鋼棒に局部

的に著しい断面欠損が生じたものと考えられます。

図-1 吊材の防護構造と破断状況

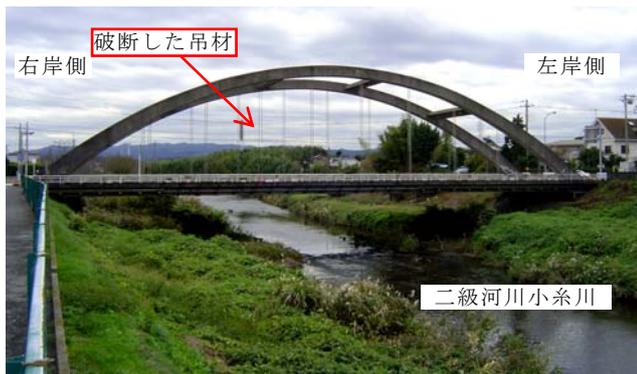
君津新橋は、1972年に建設された千葉県君津市が管理する国内初のPCローゼ橋（支間66m、ライズ約14m、総幅員14m）です¹⁾。2008年10月、写真-1に示すように吊材が1本破断しました。

写真-1 橋の外観と吊材の破断位置

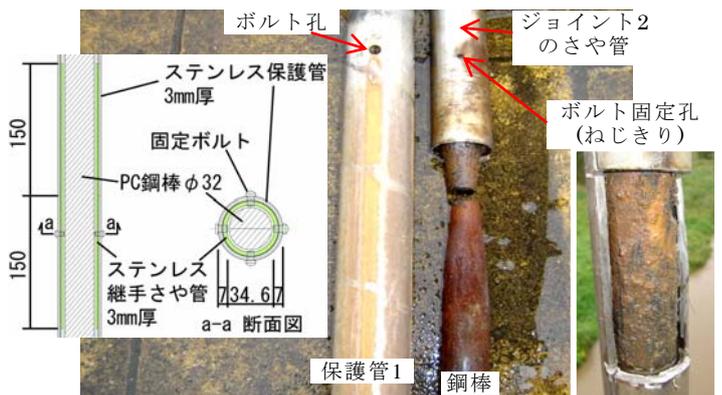
写真-2 吊材の破断部の腐食（右下は他の吊材の例）

多数の吊材に腐食が見られたため全吊材の交換を行いました。その際、1本の吊材の破断により、破断していない吊材の張力も変化するなど構造全体の応力分担状況が変わってしまっており、単に破断した吊材をつなぐだけでは元の橋の状態に回復させることができません。そのため解析によって破断前の状況の再現と破断の影響を推定するとともに、状態回復に向けた吊材の交換順序、張力導入方法の検討を行いました(図-2(b)、図-3)。その結果、各吊材位置で張力を維持したまま吊材の更新を行うこととし、新たに張力開放装置(写真-3)を開発しました。さらに実大の試験施工で詳細な施工要領を確立し、全工程を通じて他の部材の応力状態を大きく変化させることなく、新しい吊材に安全に交換することができました。最終的に、破断前に近い橋の状態となるよう各吊材の張力を調整するとともに、今後の管理に役立てるため、各吊材の張力を振動周波数で把握する際に必要となる固定間距離などの諸数値を測定しました。
