# ■ 関東地方における排水ポンプ車による緊急排水活動

# 被害状況調査班(機械TEC)の活動報告(荒川水系)

常陸河川国道管内の那珂川水系（那珂川、藤井川、江川）及び久慈川水系（久慈川、里川、山田川、玉川）に設置されている樋門・樋管の機械設備の被災状況、不具合状況調査を実施。  
 降雨予報に伴い、状況調査に加え、軽微な不具合対応を実施。(10月17日～20日)

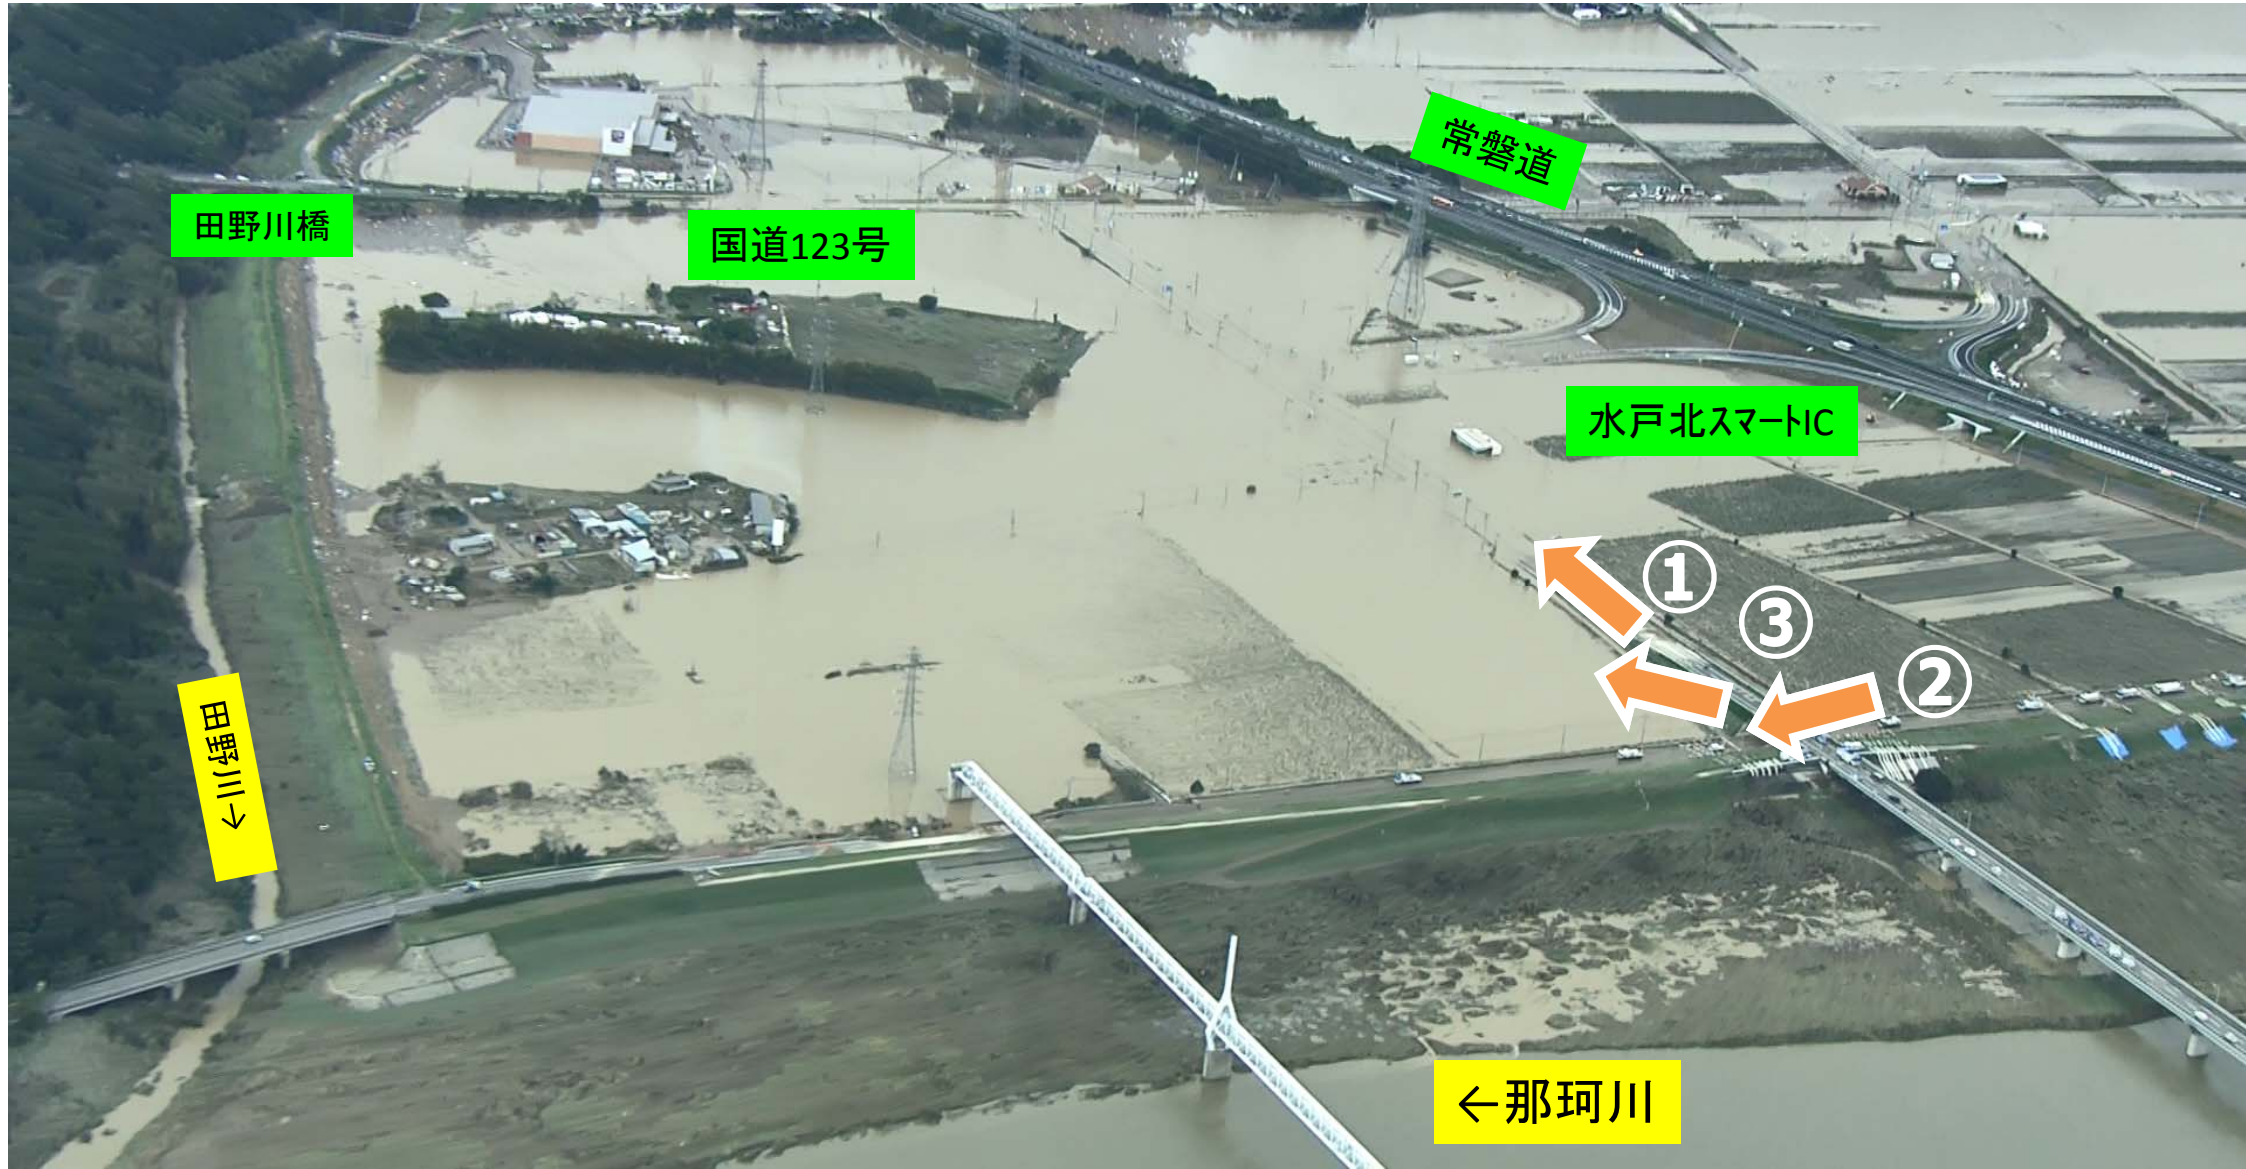
那珂川 浸水状況 (常磐自動車道 下流 右岸 付近)

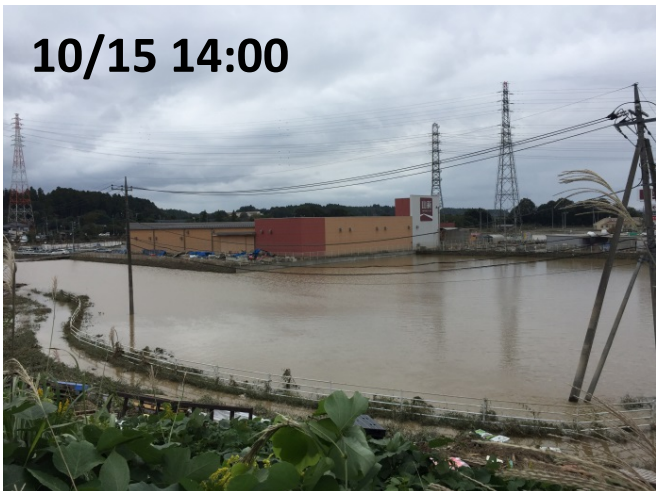
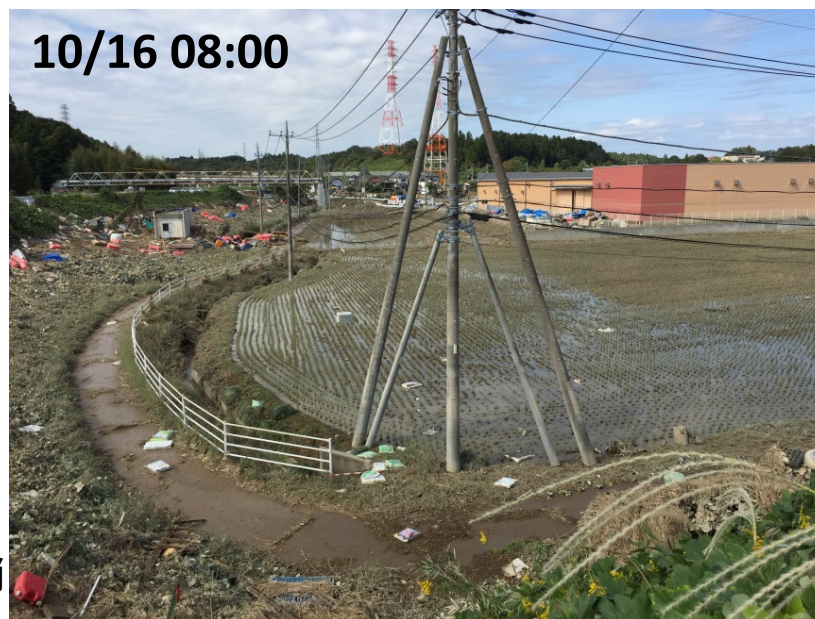
## ⑦国道123号 田野川橋より田野川左岸上流

浸水により転落防止柵の上部までしか見えなかったが、ポンプ排水により柵の全体や田畑の地表面まで見えるほど冠水が解消

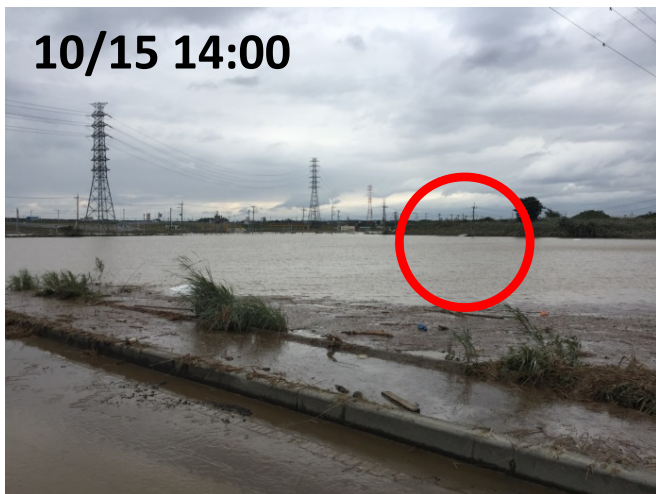
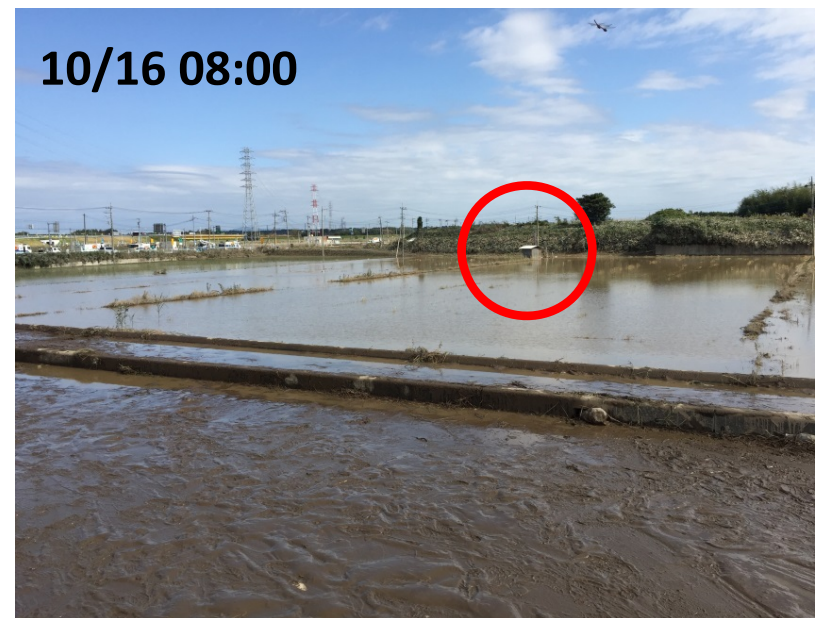
小屋の屋根のみしか見えていない箇所が小屋の全体が見えるほど冠水解消〔2m程度〕（赤丸部分）

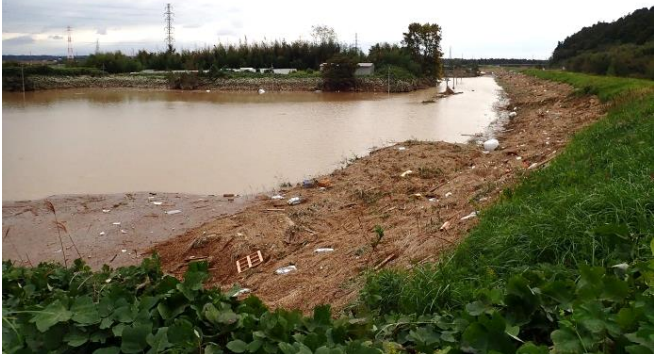
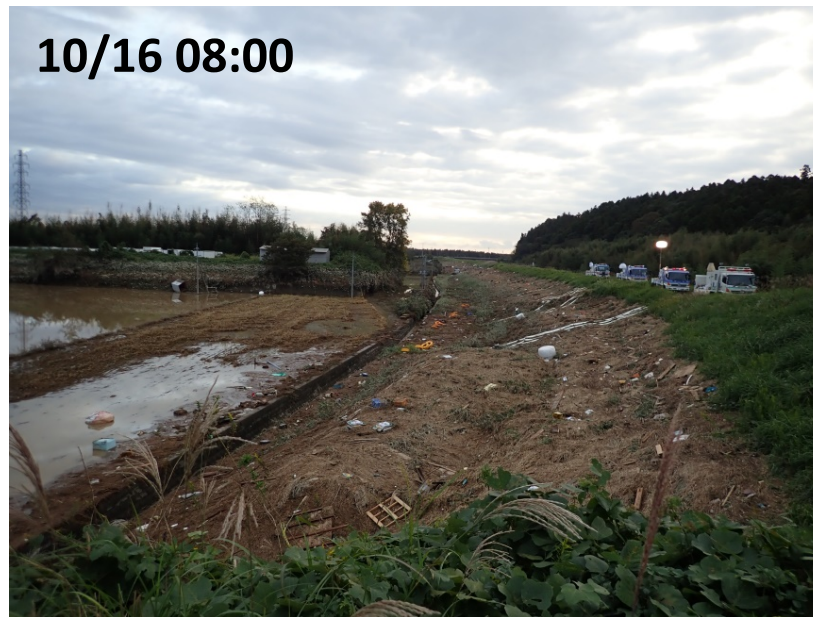
## ⑨国道123号田野川橋より田野川左岸下流

2m程度冠水解消

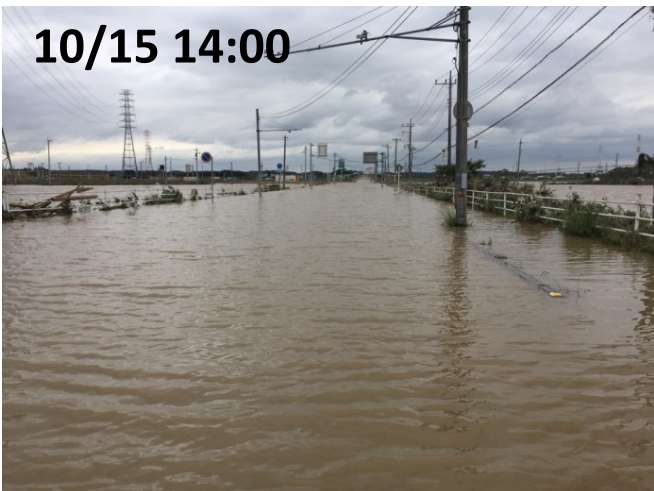
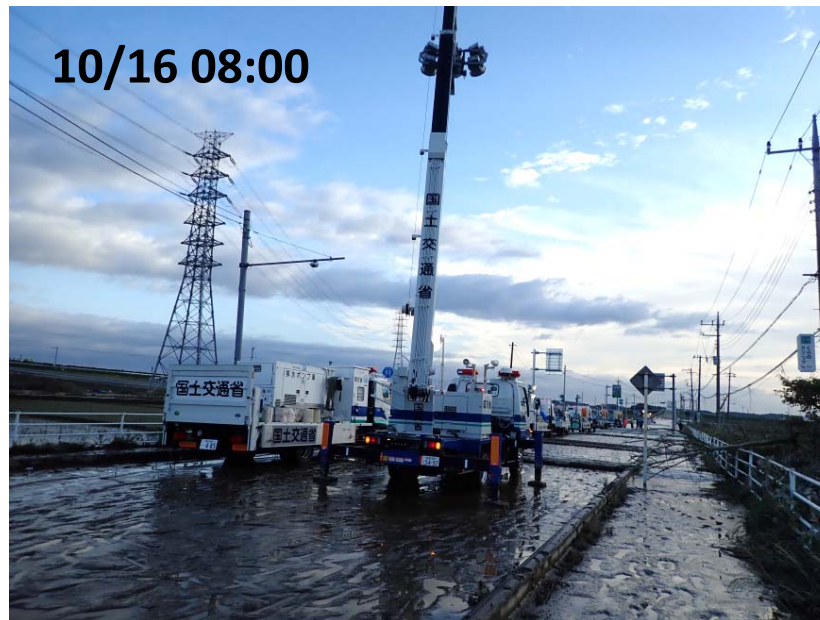
## ⑩国道123号より水戸北スマートICを望む

水位の低下に伴い  
道路冠水解消

左側の田畑から、道路を横過し、右側の田畑に排水

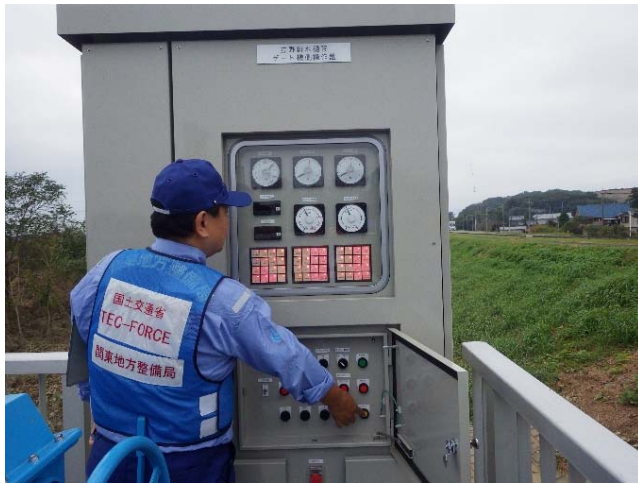
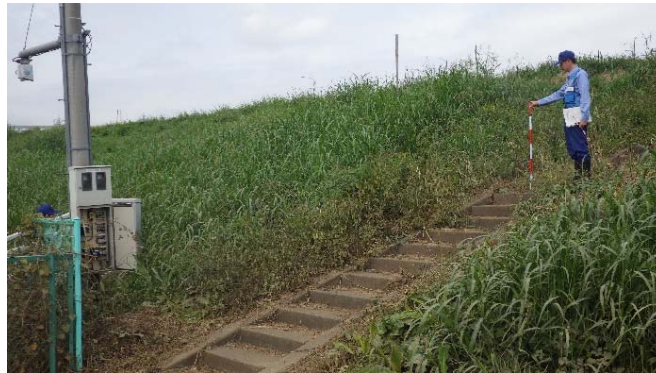
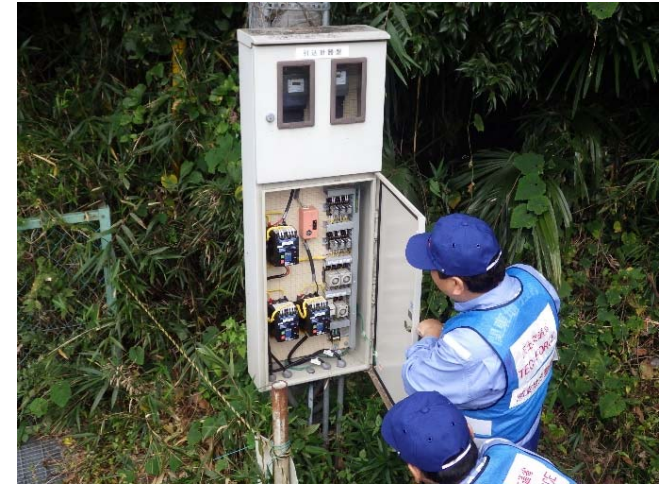
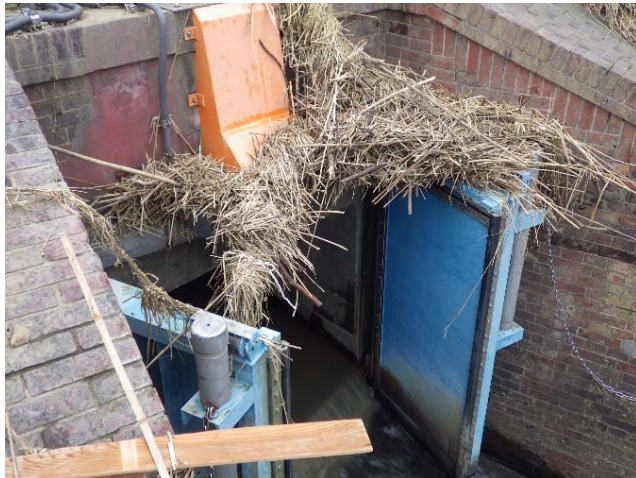
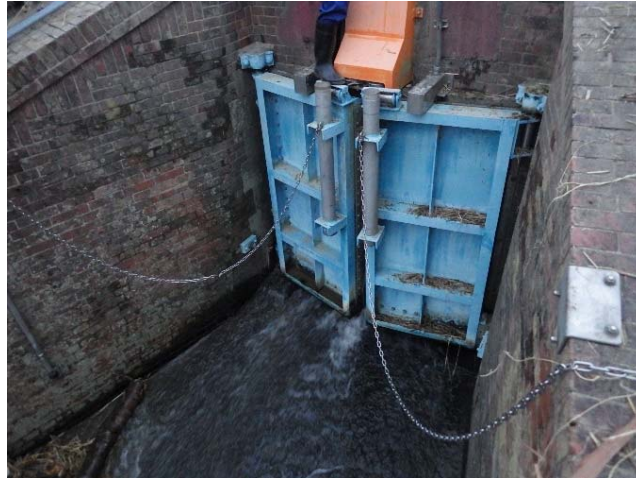
荒川上流河川事務所管内の荒川水系に設置されている排水機場、水門等の機械設備 25 施設の被災状況、不具合状況調査を実施。(10月17日～19日)

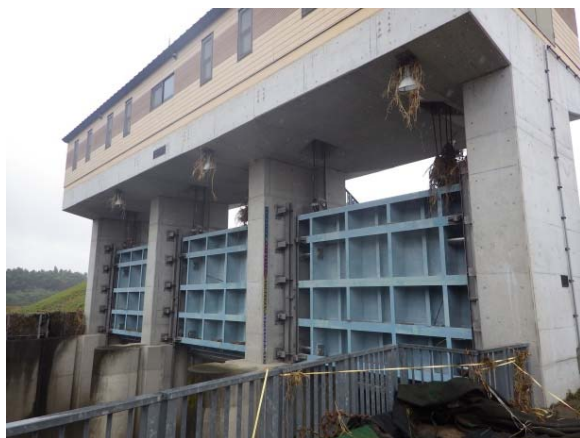
扉体シーブ部浮遊物堆積 (烏山江川樋門)

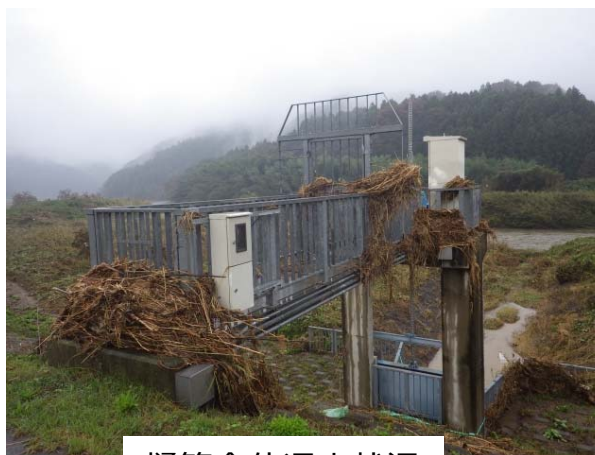
樋管全体浸水状況 (向田樋管)

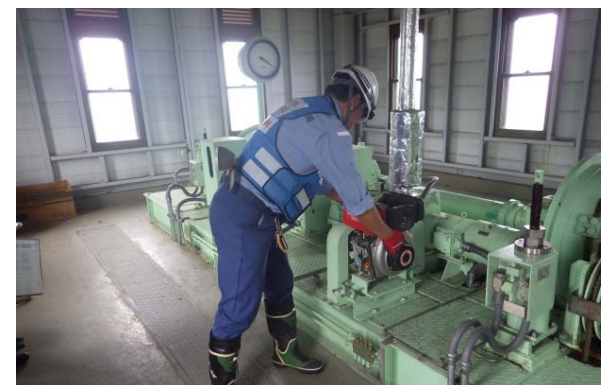
電動操作不能箇所 予備動力稼働確認 (烏山江川樋門)

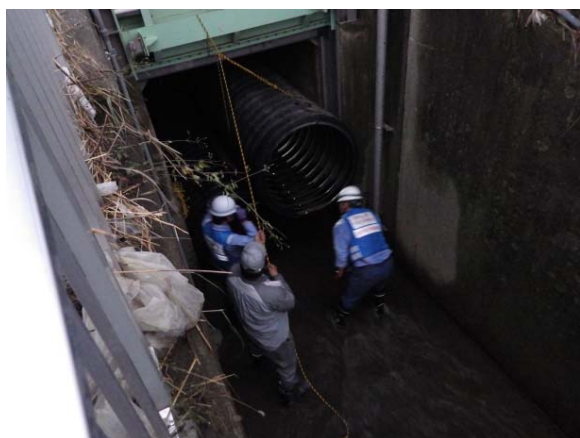
戸当り異物撤去 (飯富第二排水樋管)
