2019年度のモニタリング結果（中間）

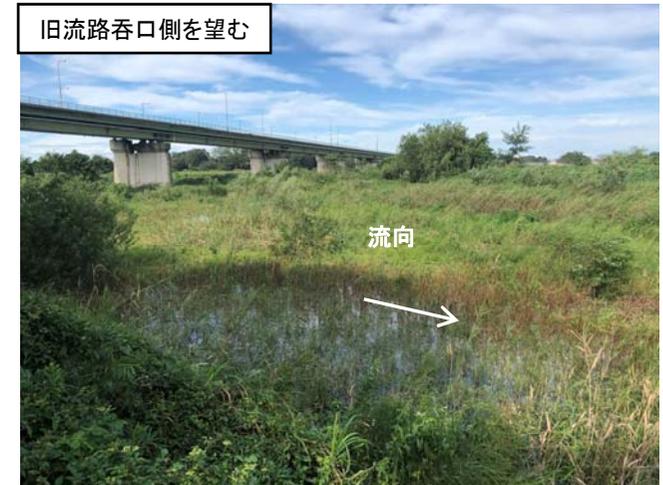
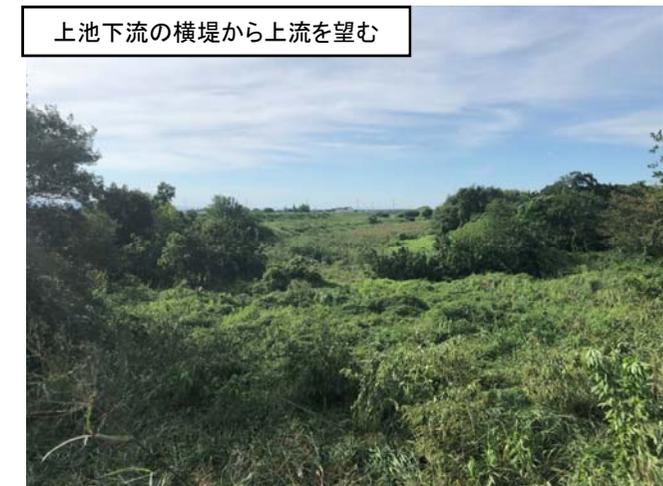
2019.9.9 15時撮影

●2019年9月9日、台風第15号に伴う荒川本川の水位上昇により、呑口(2箇所)から上池の旧流路に流入がありました。整備後、通算で18回目の流入になります。(高水敷の冠水はありませんでした。)

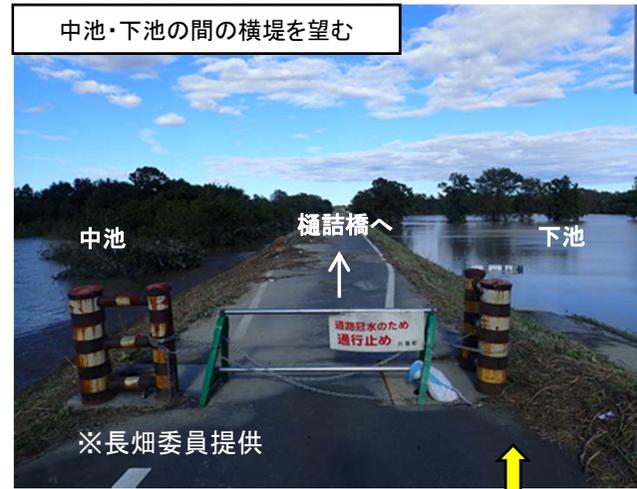
●2019年10月12～14日、台風第19号に伴う荒川本川の水位上昇により、高水敷が冠水しました。痕跡から、約3mの高さの冠水でした。整備後、通算で19回目の流入になります。

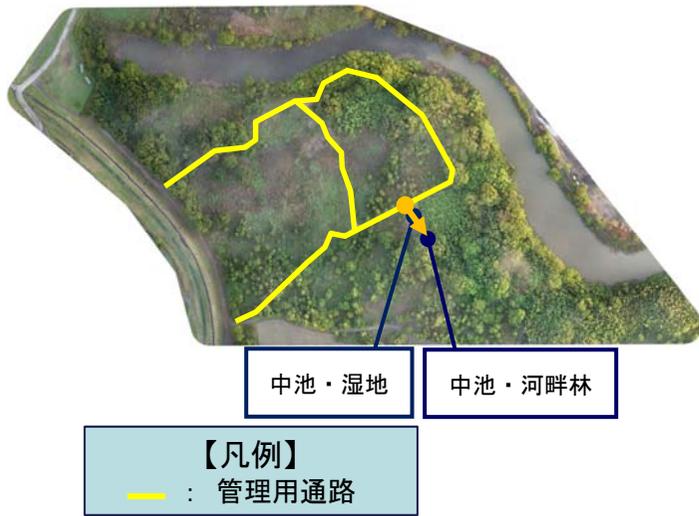
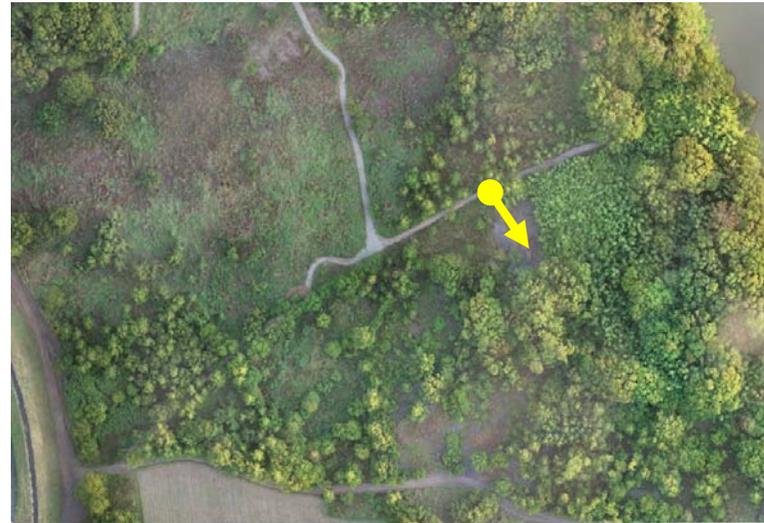
●くぼ地は湿潤な状態を維持し、河畔林の状態も維持されています。
台風第19号の冠水によりくぼ地に水面が形成されました。河畔林は目立った影響は特に見られませんでした。

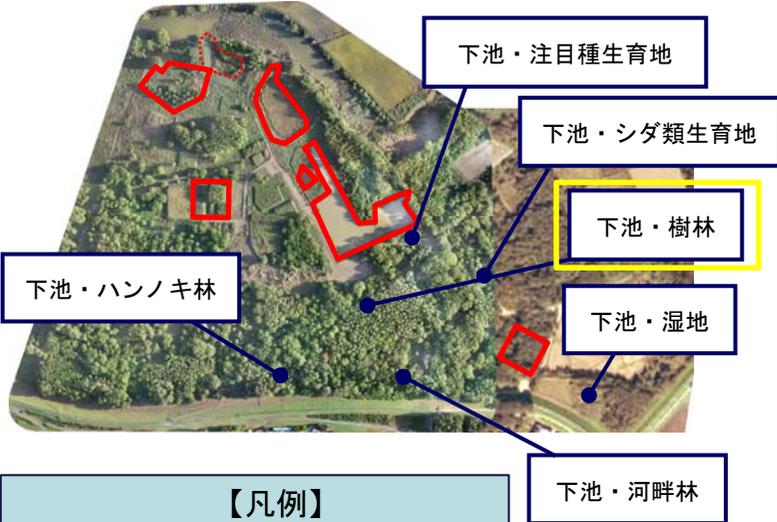
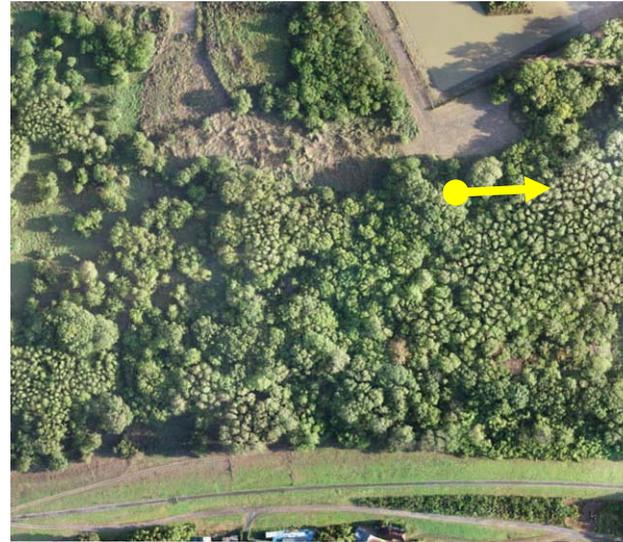
●エノキなどの樹林の状態は維持されています。
台風第19号による目立った影響は特に見られませんでした。

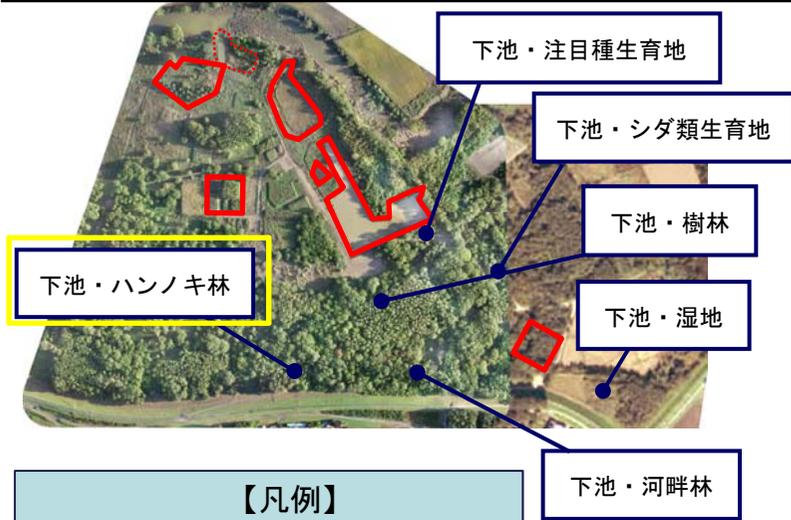
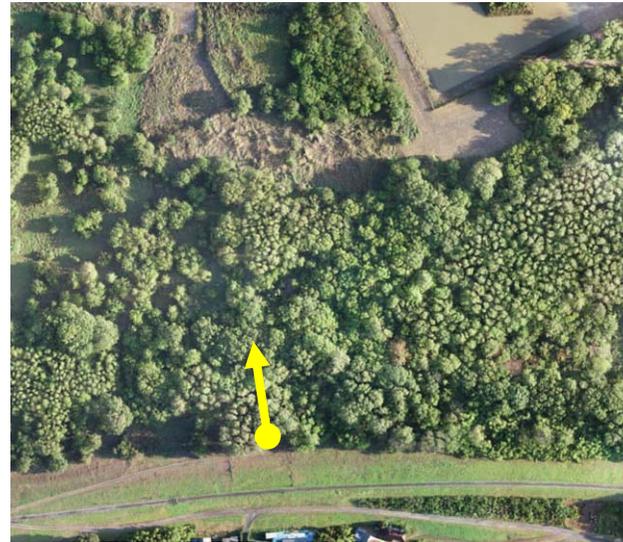
●ハンノキ林および林床のスゲ類等の湿生草本類の状態は維持されています。
台風第19号による目立った影響は特に見られませんでした。

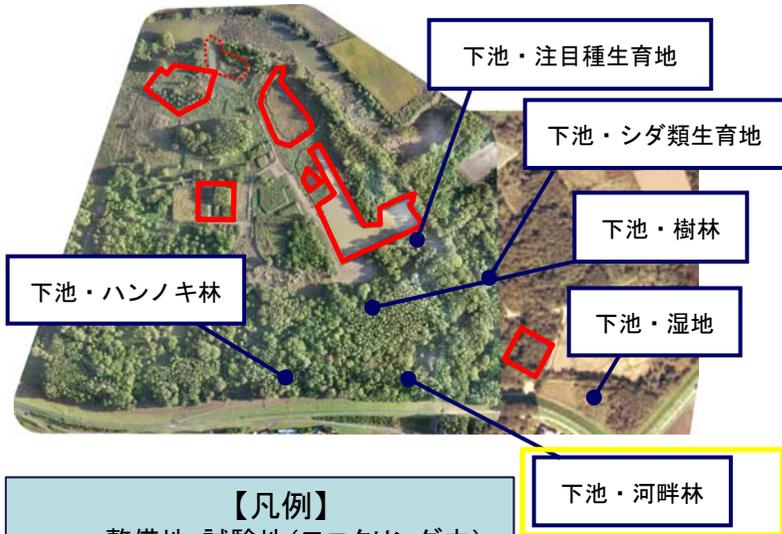
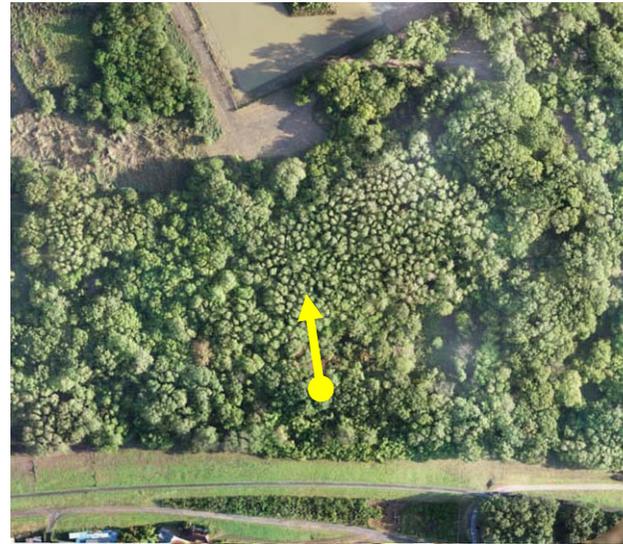
●ヤマザクラを中心にミズキやムクノキ等の河畔林の状態は維持されています。
台風第19号による目立った影響は見られませんでした。

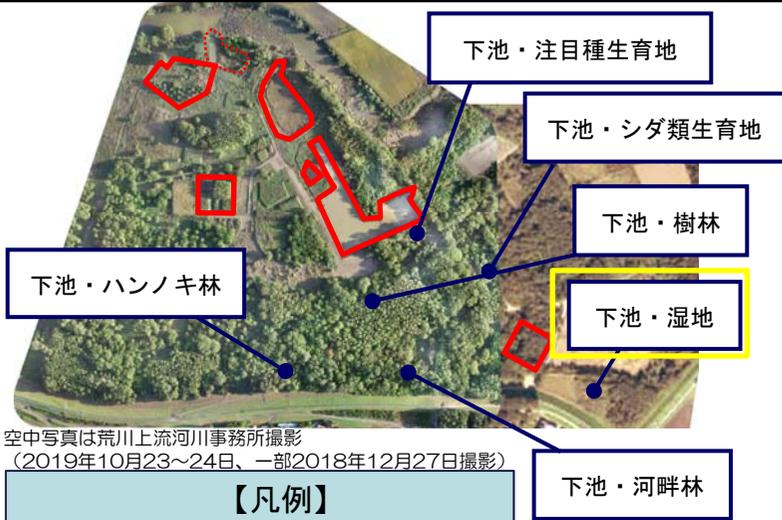
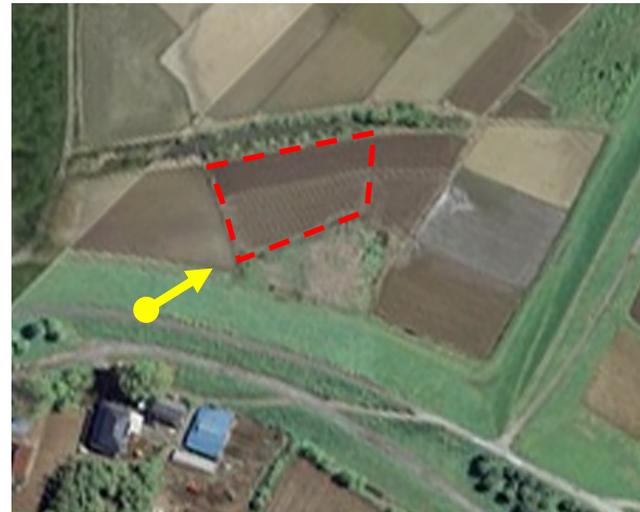
●かつてアゼオトギリが生育した休耕田は、遷移・乾燥化が進行しています。
台風第19号による目立った影響は特に見られませんでした。

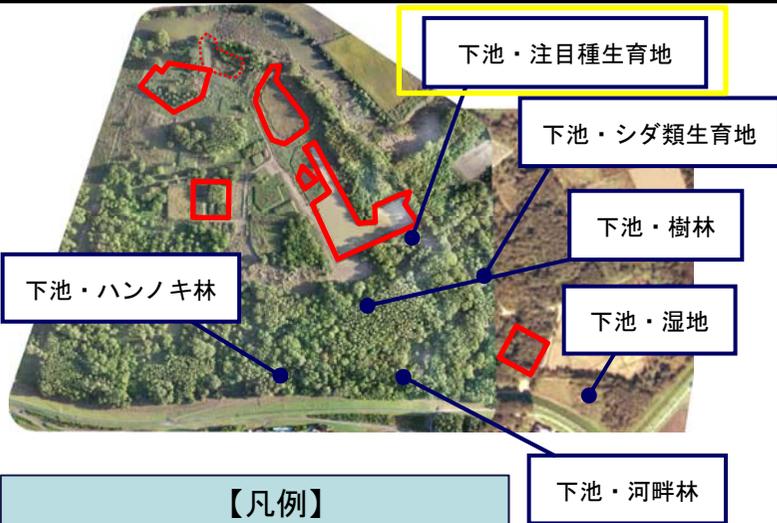
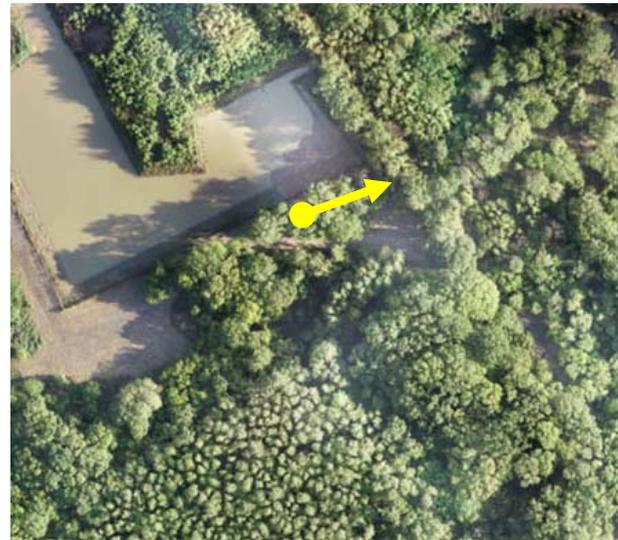
●フジカンゾウは生育していますが、タケ類が侵入しています。
 台風第19号による直接の影響は見られませんでした。(周囲に流木などが堆積しています)

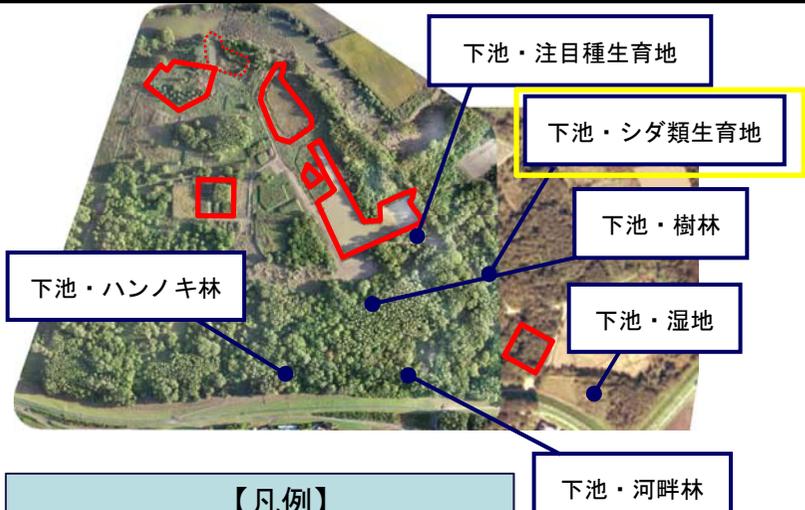
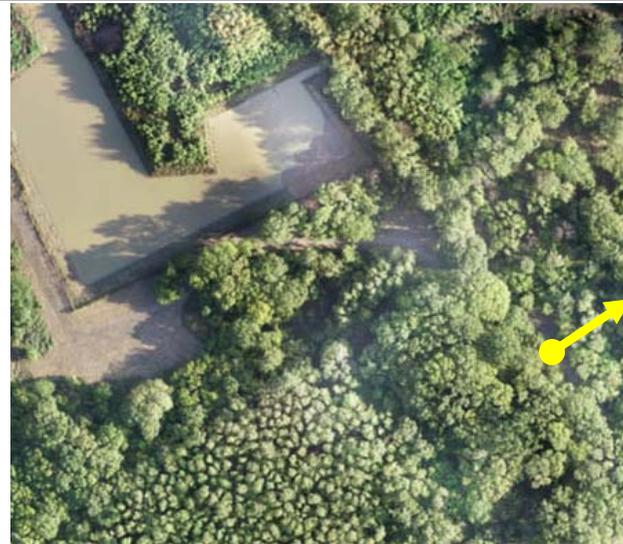
●シダ類(イヌワラビ等)の状態は維持されています。
台風第19号による目立った影響は特に見られませんでした。

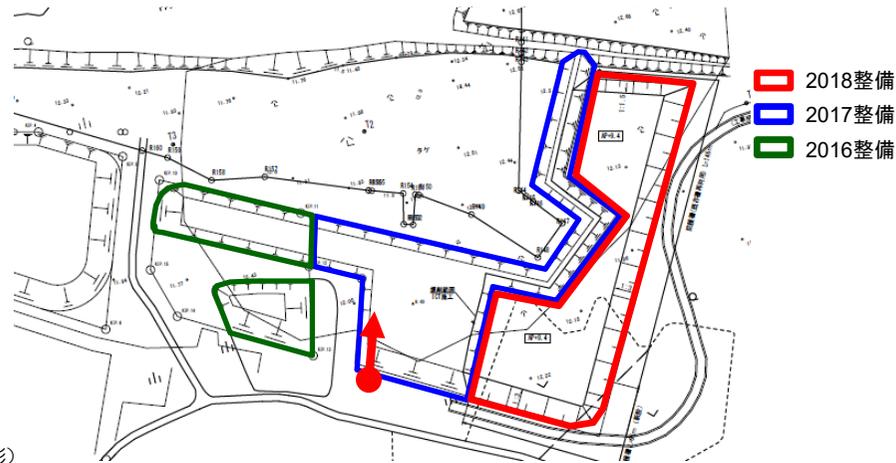
- 整備地は、ミドリシジミの生息環境としてのハンノキ林の形成を目的として掘削とハンノキ移植を実施した場所です。
- 底部には水面が形成され、ハンノキの生育には過湿状態となっていることが確認されています。
- 2019年2月に移植したハンノキは冠水のため生育状態が悪く、台風第19号による冠水により流出した株があります。

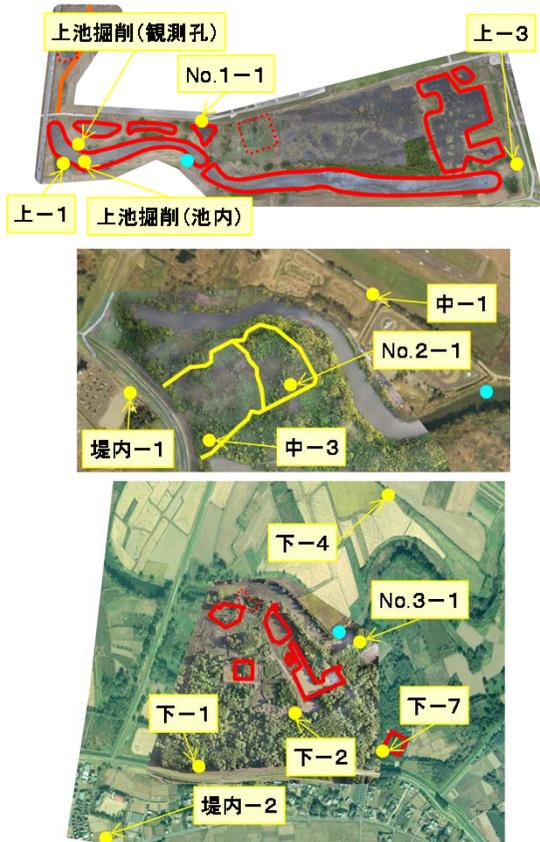
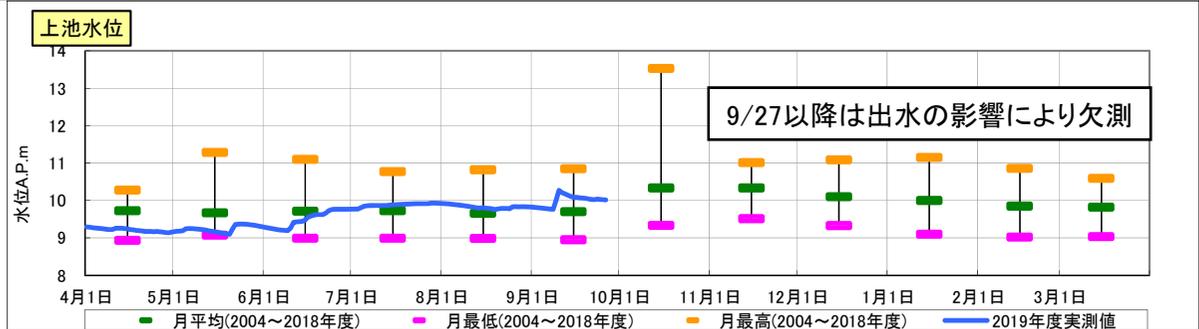
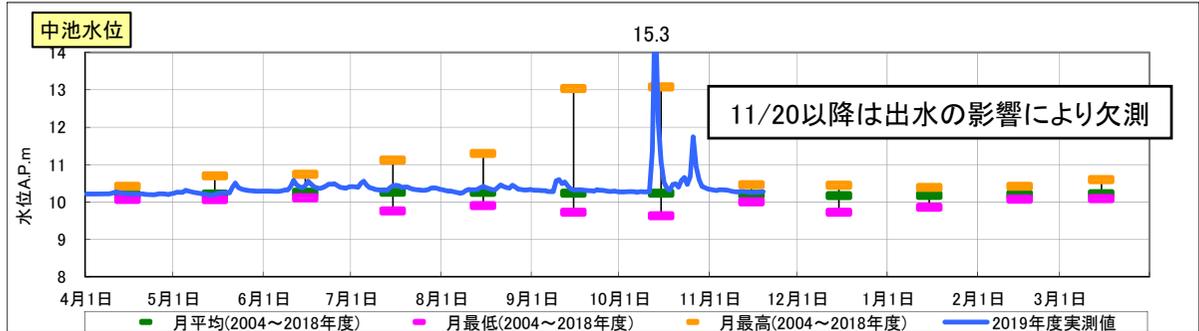
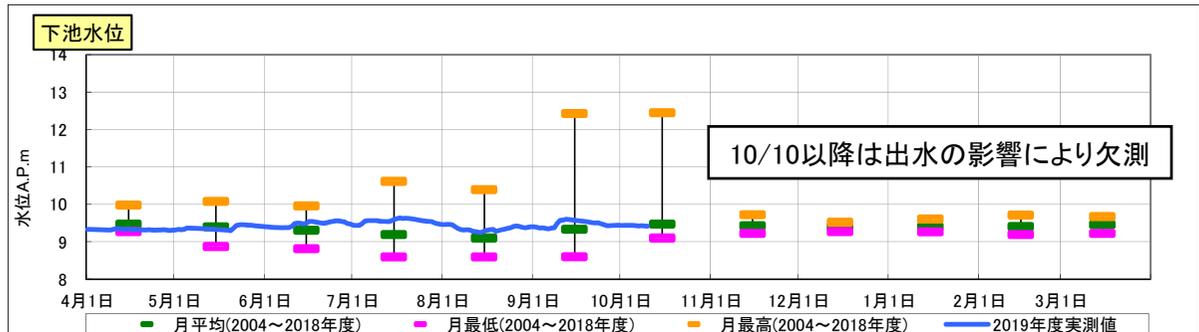
- 上池は、平均値から最低値の間を推移しています。
- 中池と下池は、概ね平均値付近を推移しています。
- 台風第19号に伴う荒川本川の水位上昇により、高水敷が冠水し、水位計および地下水位計が水没し、故障または土砂堆積により観測機器の回収が出来ない状況になりました。
