平成29年度

第1回 茨城県道路メンテナンス会議

# 1. 平成28年度の点検結果

# 茨城県のH28点検結果(橋梁)

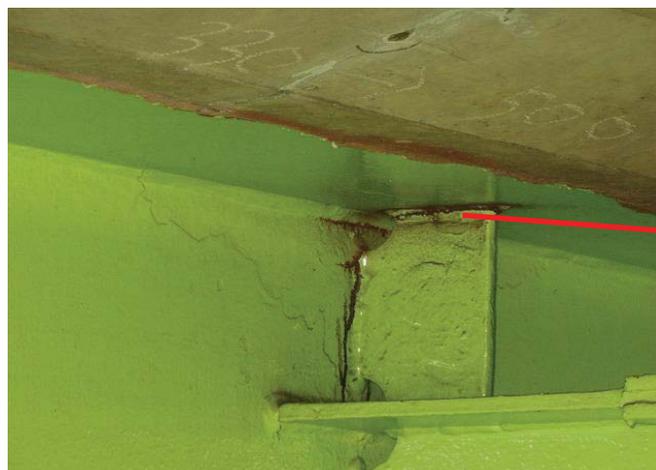
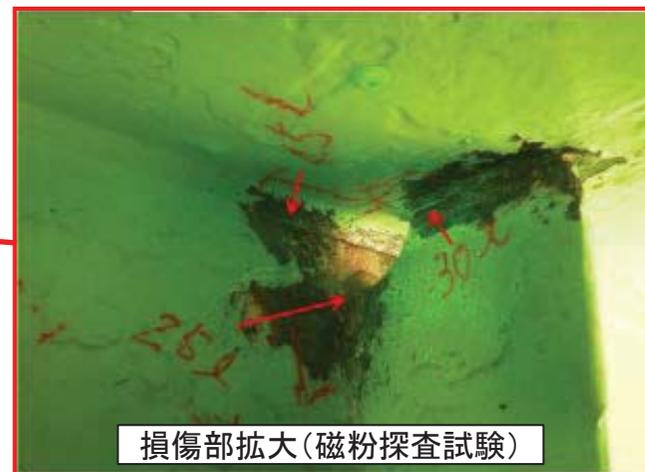
損傷部拡大(磁粉探査試験)

主桁の横桁取付部にき裂が見られる。

点検結果: 判定区分Ⅲ(早期措置段階)

理由: 主桁と横桁の取付部に疲労が原因と推定される進行のおそれのあるき裂が見られるため、道路橋の機能に支障が生じる可能性があり、早期に措置を講ずべき状態と判定した。

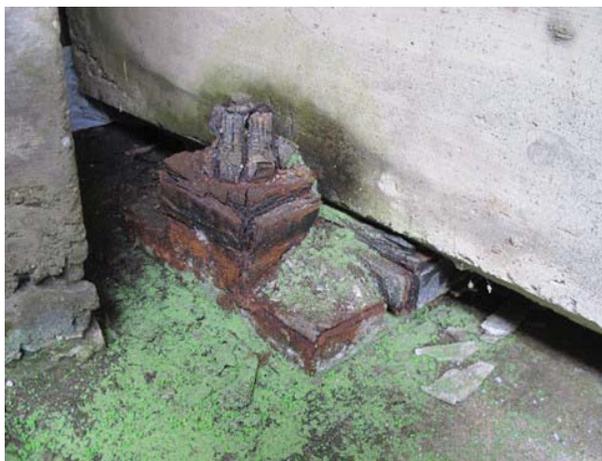
支承全体に層状錆を伴う腐食が見られる。

点検結果: 判定区分Ⅲ(早期措置段階)

理由: 支承全体に伸縮装置からの雨水の浸入が原因と推定される層状錆を伴う腐食が見られ、進行の恐れがあり道路橋の機能に支障が生じる可能性があるため、早期に措置を講ずべき状態と判定した。

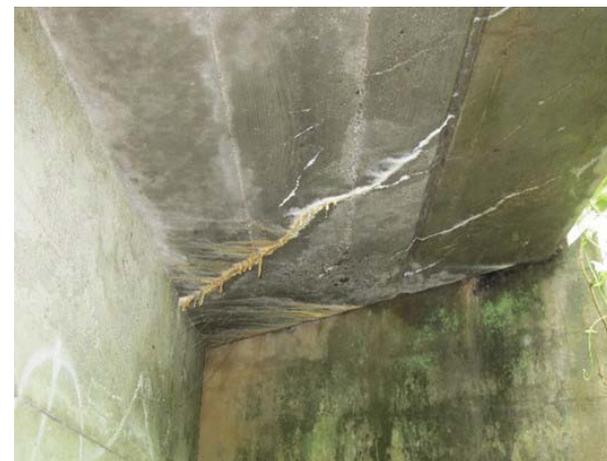
主桁に錆汁を伴う遊離石灰が複数見られる。

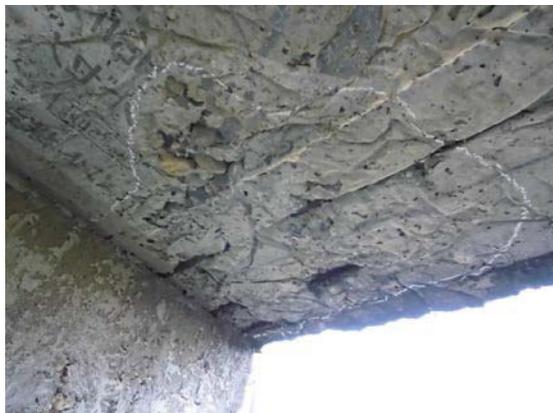
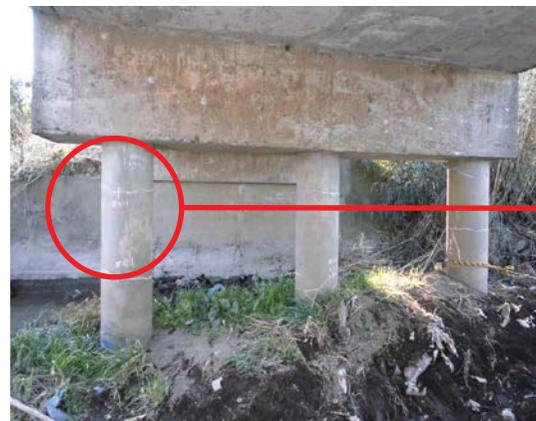
○主桁にひびわれ, 剥離・鉄筋露出が見られる

点検結果: 判定区分Ⅲ(早期措置段階)

理由: 主桁部分の損傷に進行性はあまりないが、下部工の損傷による背面土の流失及び路面の沈下が見られる為、補修の必要性があると推定される。

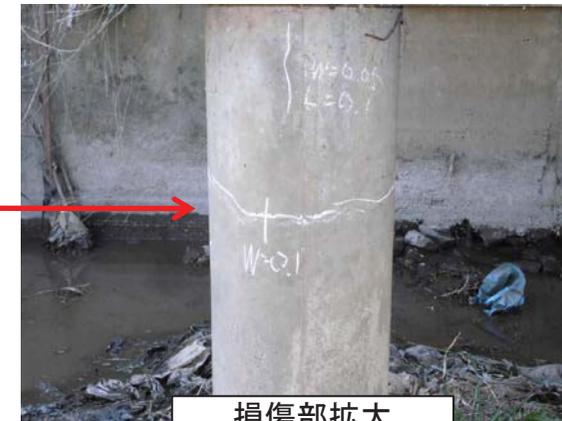
損傷部拡大

○下部構造にひびわれが見られる。

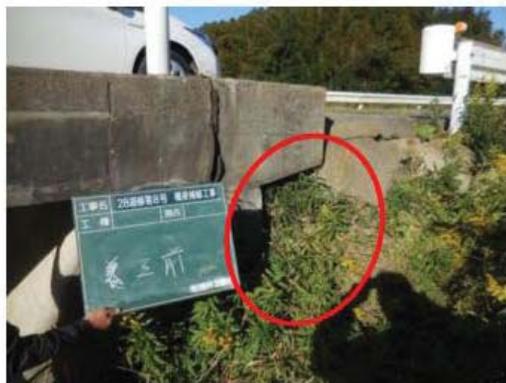
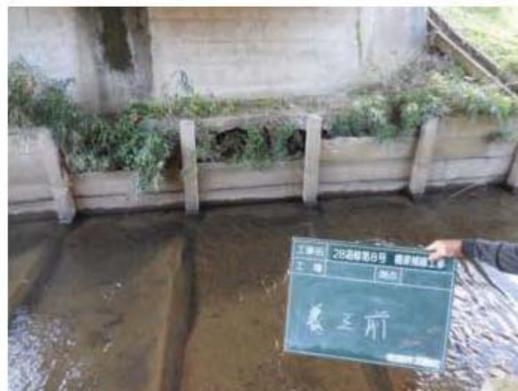
平成27年度 の点検結果において、橋台背面の土砂流失及び橋台前面柵渠の崩壊が確認された。

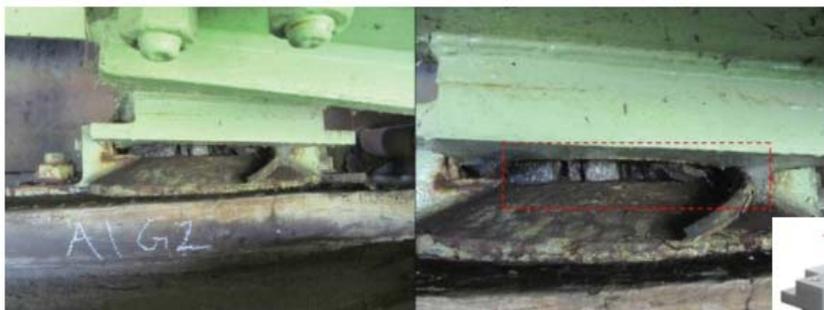
平成24年度の点検結果において、経年劣化に加えて、東北地方太平洋沖地震の影響により、支承部のシーリング材の脱落やベアリングプレートの割れが確認された。

堆積物を撤去して近接目視による詳細調査に基づき、支承の現状を確認。鉛直荷重を支持できず、全体構造への影響が懸念されるため、支承の交換を実施。

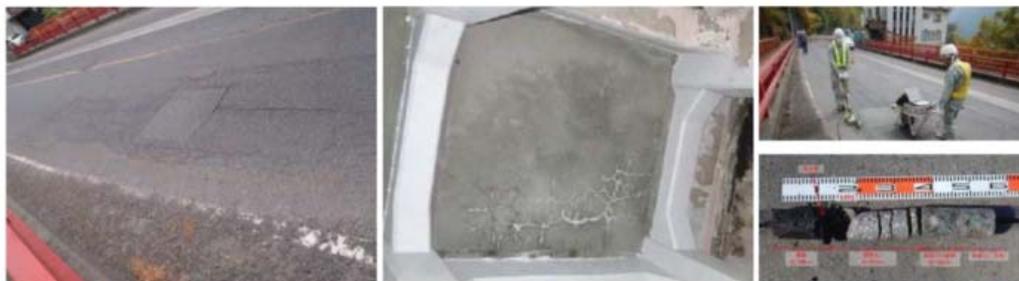
平成26年度の点検結果において、橋面舗装に著しいひび割れが確認されており、さらに床版下面にも遊離石灰を伴う格子状のひび割れが確認された。そのため、舗装直下の床版等の土砂化が懸念された。平成27年度の点検業務では、詳細調査を実施し、橋面舗装直下の調整コンクリートの土砂化が確認された。

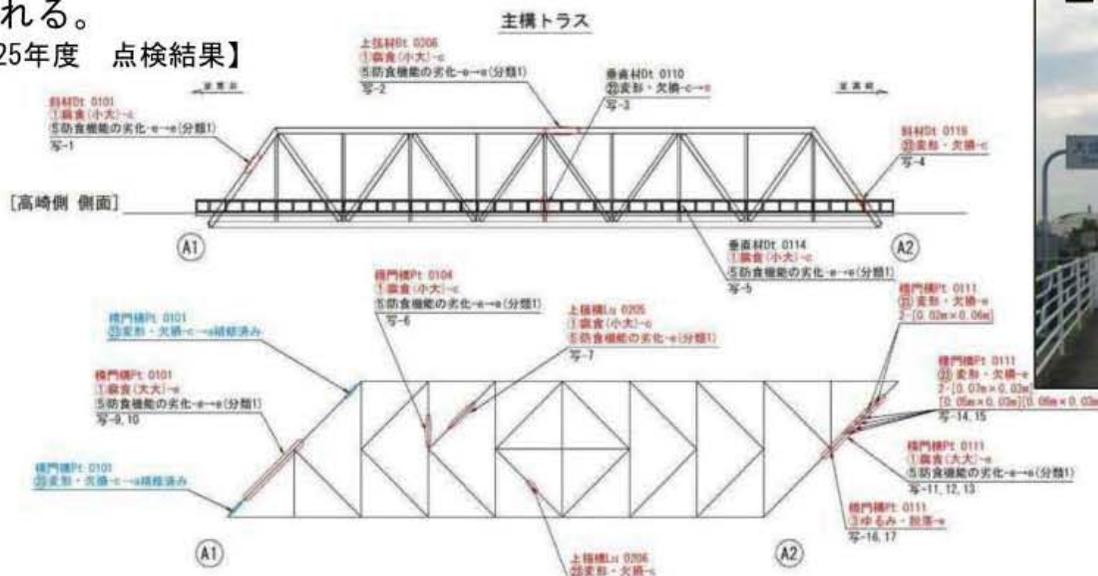
【平成25年度 点検結果】

本橋は、JR高崎線・川越線を跨ぐ完成後81年になる老朽橋であり、1979年に再塗装してから35年が経過し、経年劣化による全体的な防食機能の劣化がみられる。また、橋門構が著しく腐食・欠損しており、ボルトの脱落が生じている。

前回点検(H15)より損傷（腐食・欠損、防食機能の劣化）が見られる。

塗膜の経年劣化による防食機能の低下が原因であることから、橋全体の再塗装を行い、防食機能の回復を図った。また、ボルトの脱落は、高力ボルトF11Tの遅れ破壊が原因と考えられることから、強度が強く、かつ遅れ破壊が生じにくい高力ボルトF10Tに交換した。

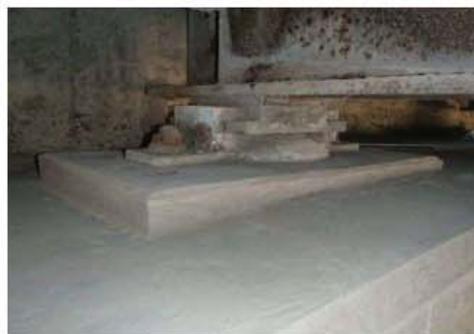
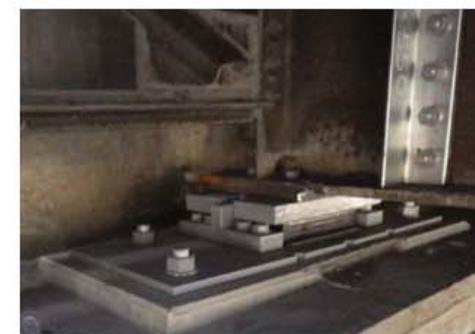
- ・ 損傷状況としては、上沓の破損。
- ・ 支承の交換方法としては、橋座面にジャッキをセットする方法を選択。

2011年3月11日の東日本大震災による下部構造の変状により支承の一部損傷が確認されたが、補修での回復は困難であると判断し、支承交換(全箇所)を実施した。

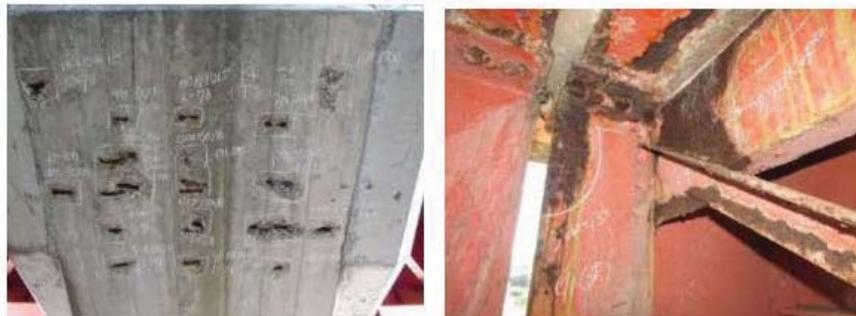
損傷写真

平成23年度の点検結果及び平成26年度現地調査において、経年劣化により伸縮装置・舗装・桁・橋脚に損傷が見られた。

伸縮装置交換、塗装、橋面防水、切削オーバーレイ、断面修復(左官工)

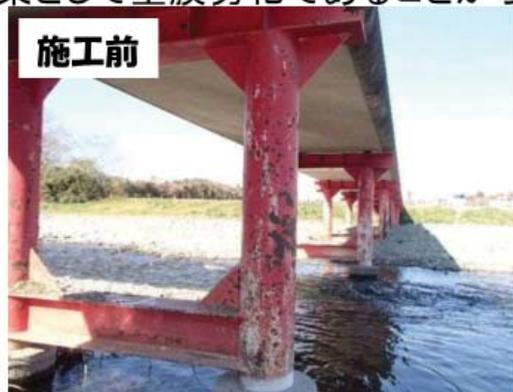
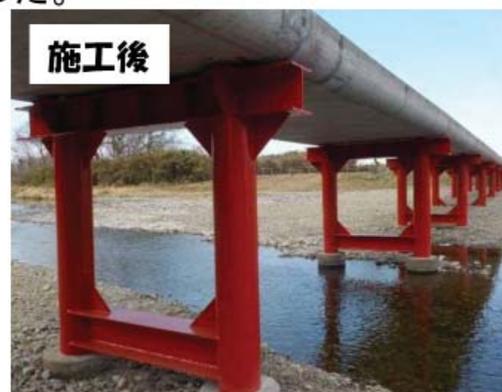
平成24年度の点検結果において、下部工の腐食・床板のひびわれが確認された。また経年劣化と思われる、断面減少を伴った腐食も確認された。

鋼製の下部工には経年劣化や流木の衝突による塗膜の劣化と腐食が見られる。対策として塗膜劣化であることから塗装塗替えを行った。

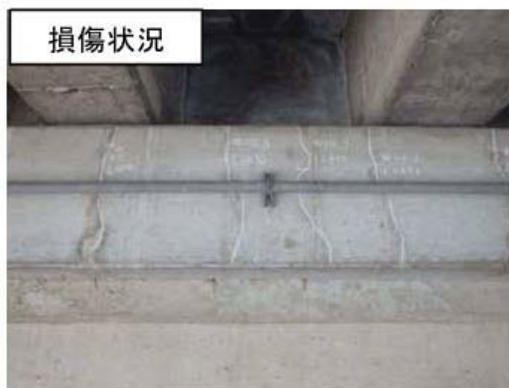
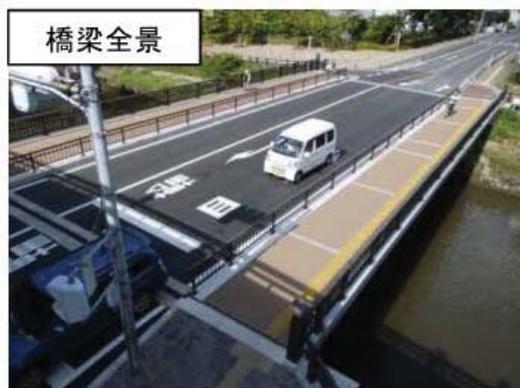
平成26年度に点検した際、橋台部において、鉛直方向に等間隔のひび割れが確認された。

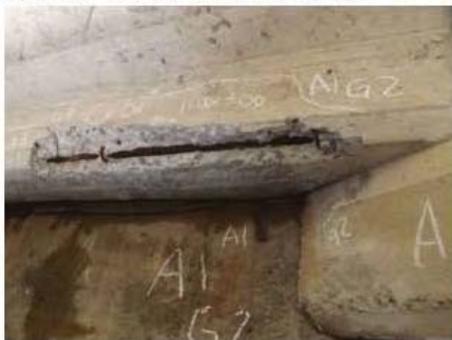
鉄筋コンクリートの劣化が顕著であり、中性化が進行し鉄筋の腐食によるかぶりコンクリートのうき・剥離・鉄筋露出が躯体全面に広がっている。

断面修復として乾式吹付モルタル工法を選定し損傷箇所の補修を行った。特徴は、部分的な補修や、上向き施工(床版下部)にも対応可能であること。但し、当工法はプラント設置が必要であり、車上プラントなども考えられるが、狭隘な道路上での施工の場合、プラント設置用地の確保が課題である。

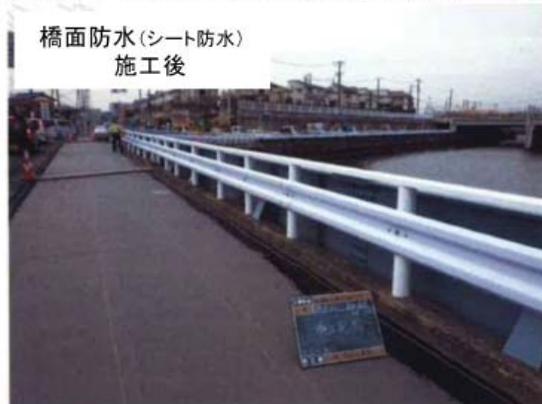
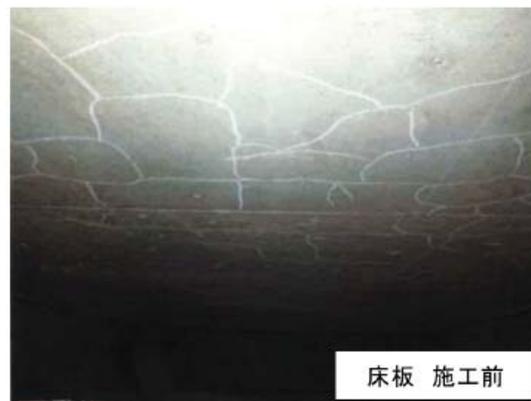
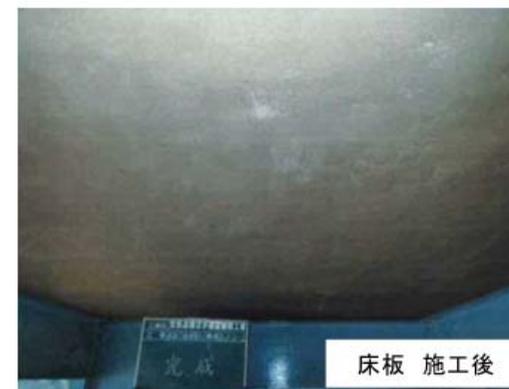
平成24年度の点検結果において、大型車の通行に伴う繰り返し荷重の影響により、舗装ひびわれが目立って見られ、床版のひびわれは遊離石灰と角落ちは見られないものの、格子状に発達しているのが確認された。

床版の劣化による雨水の流入を防ぎ劣化進行を遅らせるために、橋面防水工を施工。  
床版下面RC部の損傷状況が確認可能であり、下面増厚工法(ホゼン工法)を施工。

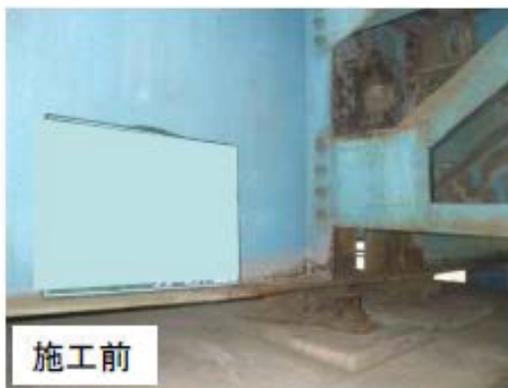
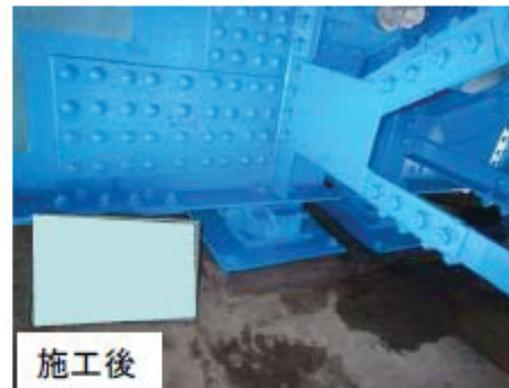
点検結果において、支承及び桁が経年変化により腐食し、機能が低下していることが確認された。

支承の交換と、桁の腐食部の補強及び塗装を併せて行うことにより、橋の機能が回復した。

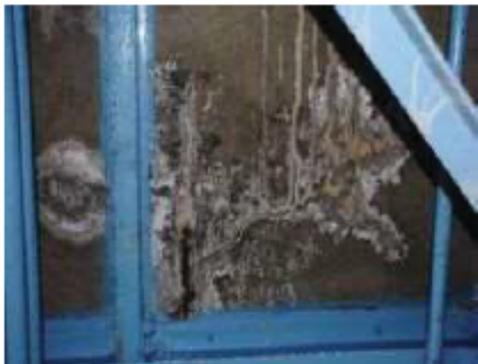
平成22年度の点検結果においてC判定。  
経年の橋面防水劣化による床版の漏水・遊離石灰

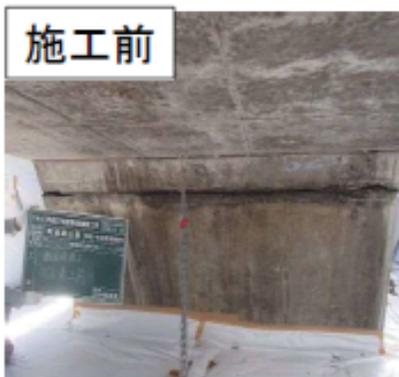
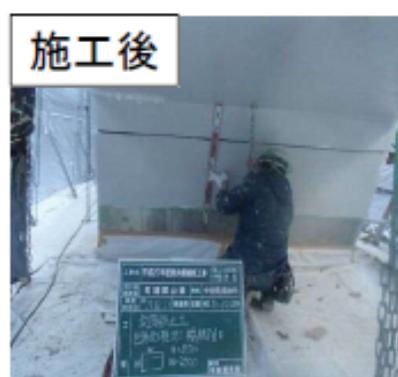
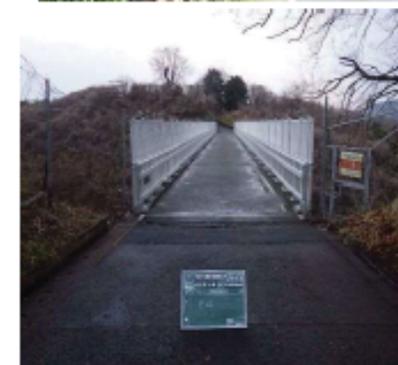
平成26年度の点検結果において、かぶり不足によるコンクリートのうき・はく離・ひび割れを確認

うき・はく離が点在しており、左官工法にて断面補修と低圧注入工法によりひび割れを補修、他に剥落防止と防護柵の交換を実施

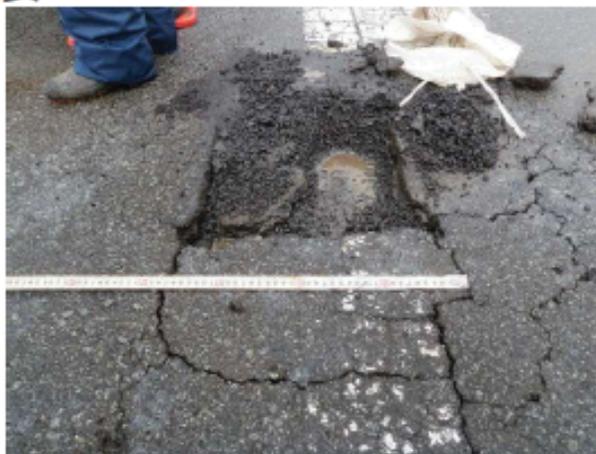
橋梁中央付近で舗装剥離が発生。原因は防水層と床版の間の水分が気化し防水層が浮いた状態になる『プリスタリング』という現象と見られる。

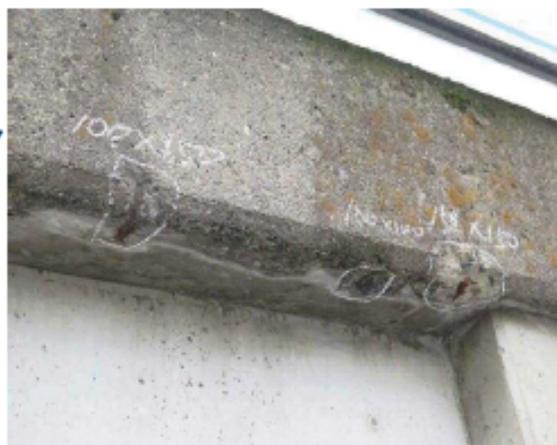
平成21年度の調査において、経年劣化によるものと思われる地覆側面のコンクリート剥落および鉄筋の露出・腐食を確認。

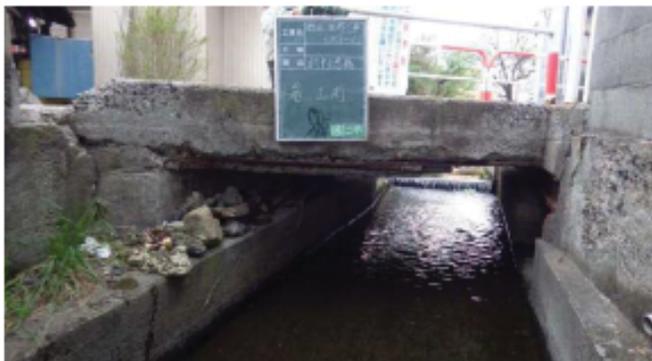
平成23年度の調査において、経年劣化により床版下面の鉄筋が露出し、腐食が進んでいることが判明した。

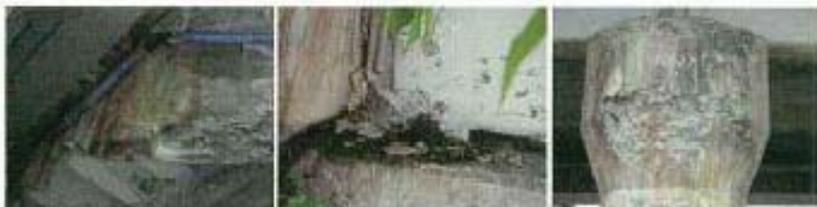
- ・ H26年度の点検結果において、主に経年劣化の影響により発生したと思われる主桁・床板の表面脆弱化、下部構造の欠損、支承の錆の進行が確認された。

- ・ 主桁・床板・下部構造の補修、支承の交換を実施。また落橋防止装置を新たに設置した。

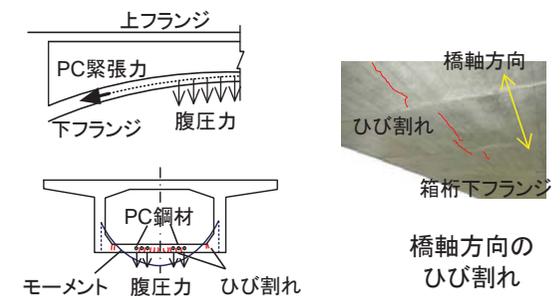
- ひび割れの発生には、複数の要因が関与しており、これまでも課題が認識される都度、規定の充実を図り、ひび割れ発生リスクを低減
- これまでの取り組みによりひび割れは減少しているものの、点検結果を分析したところ、PC箱桁の下フランジに橋軸方向のひび割れが見られることを確認
- 原因の一つとして考えられるのが、PC緊張力の鉛直分力（腹圧力）の影響

- PC箱桁のうち特殊な形状のものについて、ひび割れ発生リスクが低減されるように、PC鋼材の配置や、橋軸直角方向の鉄筋引張力の照査を新たに規定

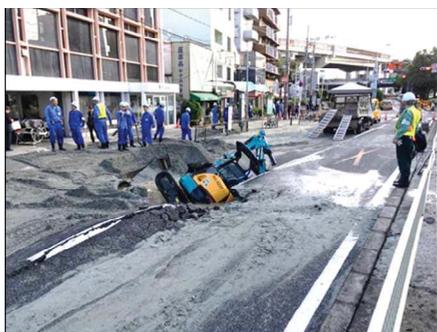
水道管の腐食により管路が破裂し路面陥没が発生

- ・発生日時:平成28年10月27日
- ・発生場所:大阪府大阪市
- ・道路管理者:大阪市
- ・被害状況:長さ10m、幅5m、深さ3.0mの路面陥没  
規制延長0.5km(約28時間)  
断水世帯なし(バイパス管を使用)  
小型バックホウ1台損傷。運転手は搭乗しておらず、人的被害なし。
- ・事故原因:車道下の水道管の腐食による管路の破裂

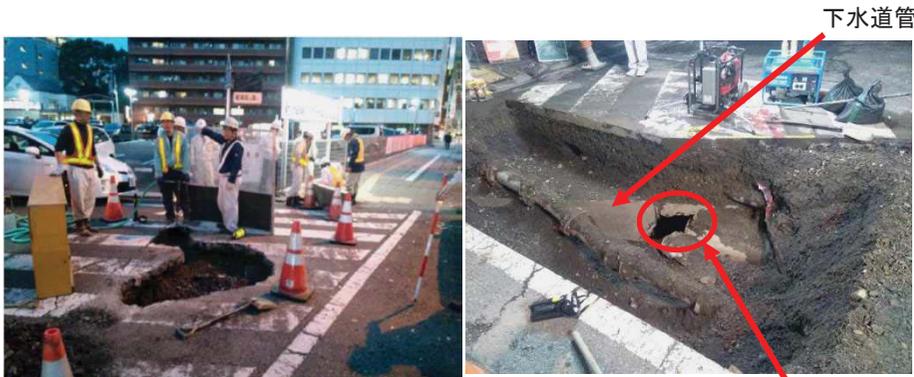
【静岡県 静岡市葵区 昭和町:H28.12.5】

○下水道管が破損し、土砂が吸い出されて路面が陥没

路面陥没 約1.7m×2.6m×0.6m(深さ)

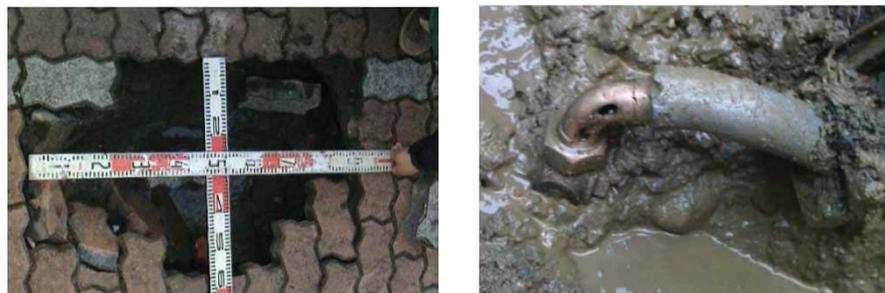
【三重県 津市:H28.12.8】

○水道管破損により、土砂が吸い出されて路面が陥没

路面陥没 約0.6m×0.9m×0.35m(深さ)
